問題が起きた時の考え方、解決方法

2008年8月7日

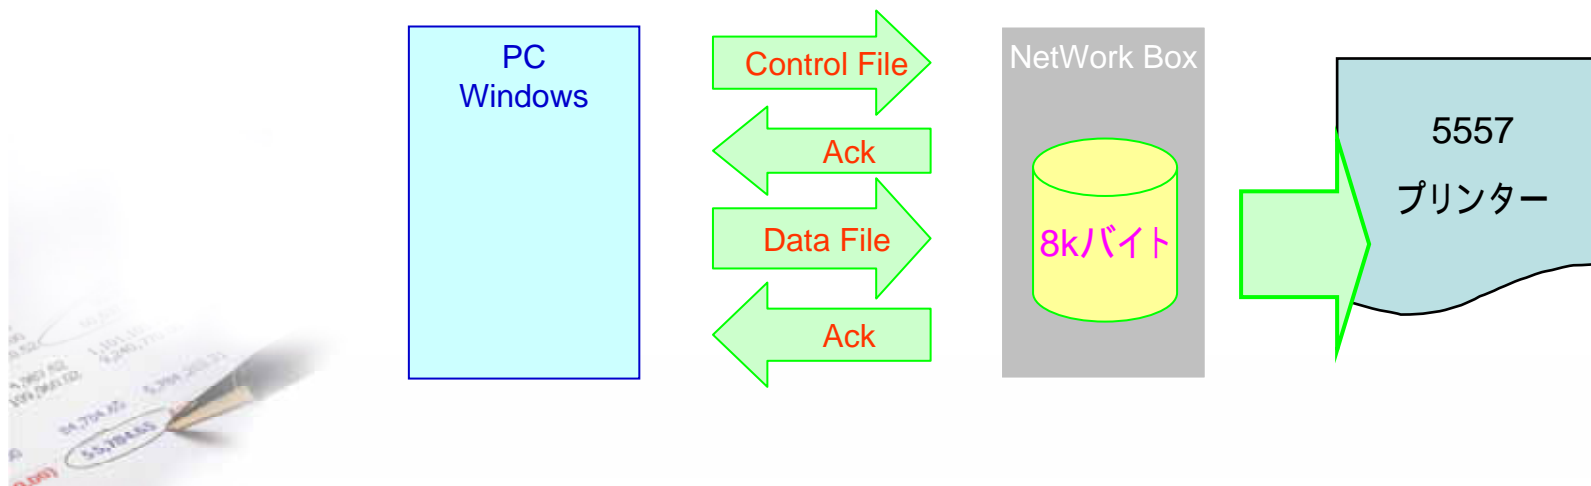
LPR印刷の仕組みでは、Windowsは初めに“Control File”をプリンターに送信する。(下図 “Control File”には、PC側のホスト名やユーザー名、ファイル名を含む。)

受信側のプリンター(今回の場合は、N/Wボックス)は、それを受信すると“Ack”という受信確認を返信する。

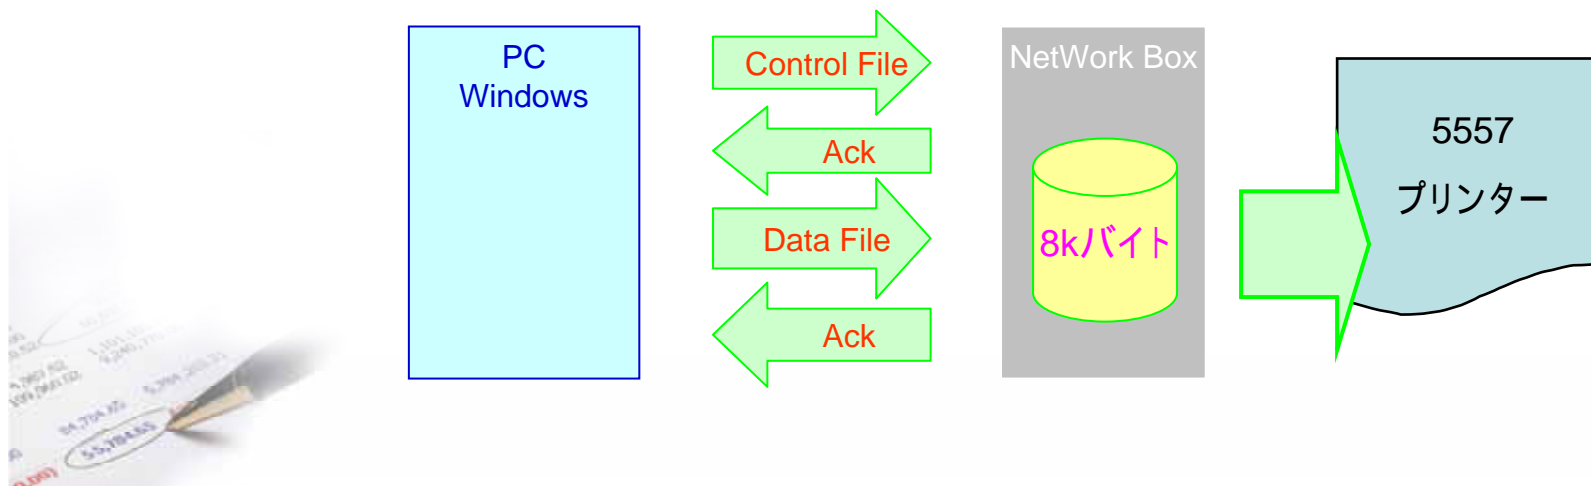
Control FileのAckを受信して、Windowsは“Data File”を送信する。(図 、「Data File”には、印刷データの他にデータ・サイズの情報が含まれる。)

受信側のN/Wボックスは、データ・サイズと一致する印刷データを受信して、プリンター内部の平行・インターフェイスを通してプリンターに送信し終わると、“Ack”をWindows側に返信する。(図)

Windowsは、このAckを受信して、印刷ジョブ送信終了と判断する。

N/Wボックスの受信バッファは、8kバイト弱の容量がある。Windowsからのデータ送信が終了した時点でも、N/Wボックス側には8kバイト弱のデータが残っている。これをプリンターに送り終わって“Ack”を返信できるまでの時間は、プリンターの印刷速度により異なり、それがWindows側の送信終了との時差になる。

- Windows2000以降標準の“Standard TCP/IP Port”の場合は、この時差は実測値では「90秒」となっていて、“Ack”が返信されるまでに90秒を過ぎると、印刷が中断されたと見なし、印刷データの再送を行なう。これが発生すると、繰り返し印刷となるが、この「90秒」を変更する方法が無い。

UNIX印刷サービスLPRポートを導入する。

レジストリを編集してタイムアウト値を変更する。
