問題が起きた時の考え方、解決方法

2008年8月7日

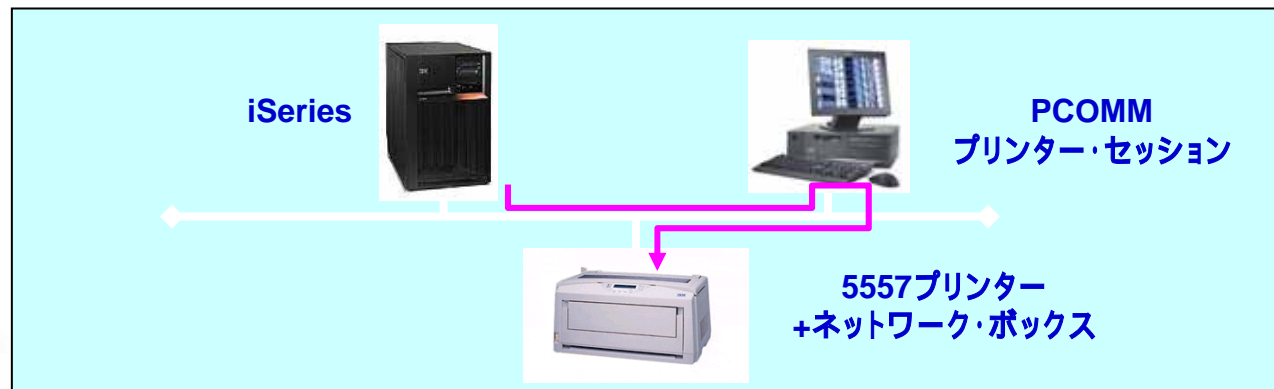
- iSeriesからプリンター・セッション経由の印刷を5557インパクト・プリンターに行なうと、印刷終了後、同一の印刷ジョブを繰り返して印刷する。
 - 現象の確認 一部しか指定していない印刷ジョブを、印刷終了後も繰り返して印刷する。
 - 発生条件の確認
 - ページ数の多いジョブを行なって、初めて気がついた。(ページ数が数ページの時は無問題。)
 - 純正オプションのネットワーク・ボックスを使って、PCとはLAN接続。(Standard TCP/IPポート)
 - プリンター・セッションでは、ibm5577.pdt(デフォルトのまま)を使ったPDT印刷を指定。
 - 複数台の5557に共通する現象である。 プリンターの故障ではない。

- 互換性の高い別の型式のプリンターに交換してみる。
5577+他メーカーのプリント・サーバーに印刷させると再現しない。 プリンター、N/Wボックス双方の原因か?
- 同じPCから異なる接続方法で印刷してみる。
パラレル接続で印刷する。 発生しない。 ネットワークかN/Wボックスが原因か?
- 技術員によるネットワーク・トレースの取得を依頼する。 取得されたデータを開発部門で調査する。
- 調査の結果、分かったこと。
