IBM System Storage SAN Volume Controller
Guide d'identification et de résolution des incidents

Version 6.1.0

GC11-6779-00

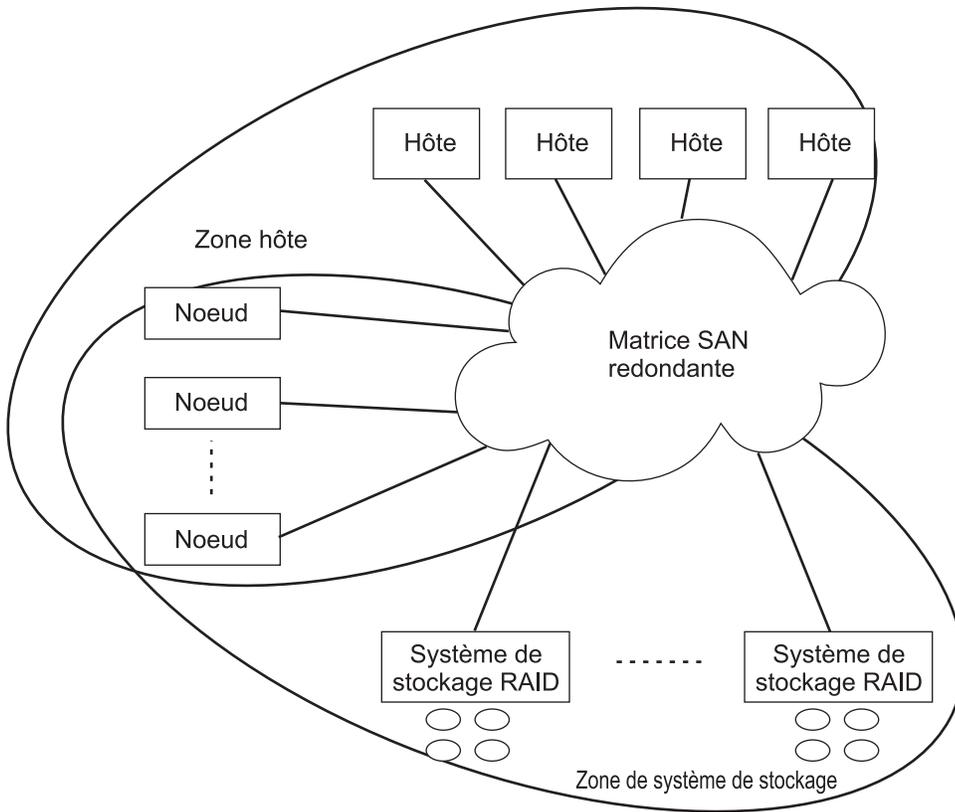
Figure 1. Système SAN Volume Controller au sein d'une matrice

La figure 1 affiche les hôtes, les noeuds SAN Volume Controller et les systèmes de stockage RAID connectés à une matrice SAN. La matrice SAN redondante inclut un dispositif tolérant aux fautes d'au moins deux réseaux de stockage équivalents fournissant des chemins de remplacement pour chaque unité liée au système de stockage (SAN).

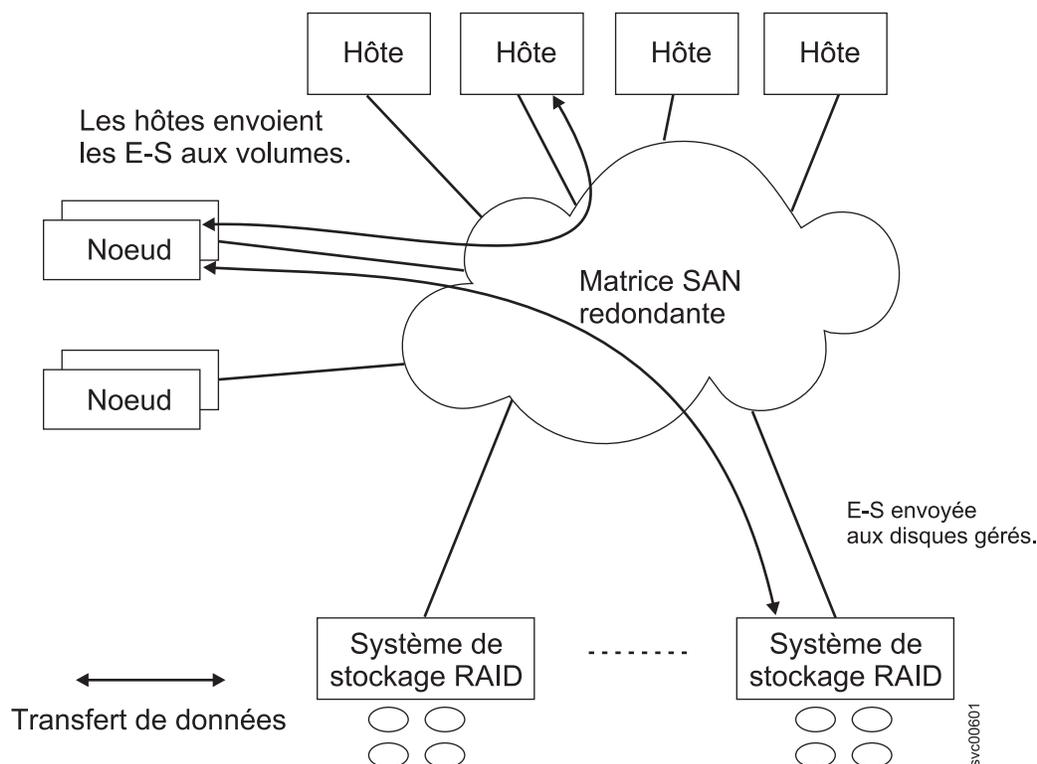
Figure 2. Flot de données dans un système SAN Volume Controller

Un cluster de noeuds SAN Volume Controller présente des volumes aux hôtes. Les fonctions les plus évoluées fournies par SAN Volume Controller sont définies sur les volumes. Ces volumes sont créés à partir de disques gérés, présentés par les systèmes de stockage RAID. Tout transfert de données a lieu via les noeuds SAN Volume Controller. On parle alors de virtualisation symétrique.

La figure 2 montre le flot de données dans la matrice.

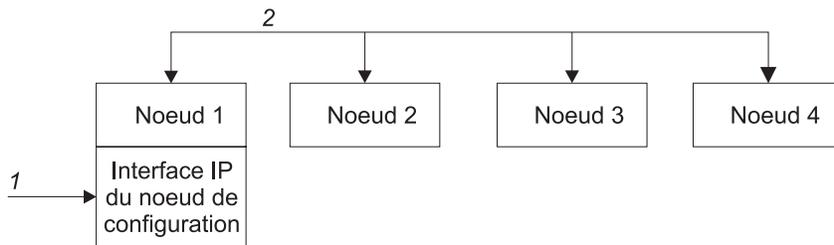
Figure 3. Noeud de configuration

La figure 3 présente un exemple de cluster comportant quatre noeuds. Le noeud 1 est le noeud de configuration. Les demandes utilisateur (1) sont traitées par le noeud.

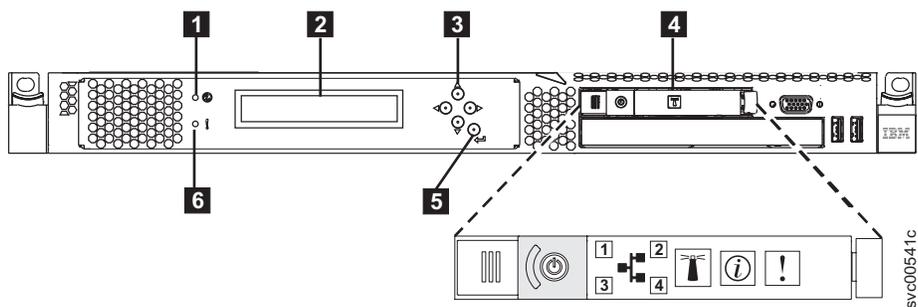
Figure 4. Panneau avant du système SAN Volume Controller 2145-CF8

La figure 4 montre les contrôles et voyants du panneau avant du système SAN Volume Controller 2145-CF8.

- 1** Voyant d'état des noeuds
- 2** Ecran du panneau avant
- 3** Boutons de navigation
- 4** Panneau d'information opérateur
- 5** Bouton de sélection
- 6** Voyant d'erreur

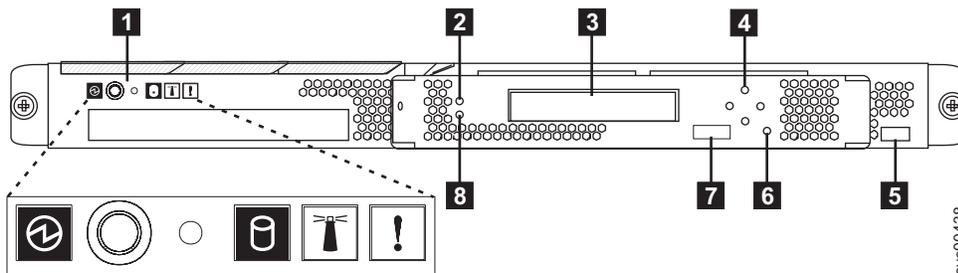
Figure 5. Assemblage du panneau avant du système SAN Volume Controller 2145-8A4

La figure 5 montre les contrôles et voyants du panneau avant du système SAN Volume Controller 2145-8A4.

- 1** Panneau d'information opérateur
- 2** Voyant d'état des noeuds
- 3** Ecran du panneau avant
- 4** Boutons de navigation
- 5** Etiquette de numéro de série
- 6** Bouton de sélection
- 7** Etiquette d'identification du noeud
- 8** Voyant d'erreur

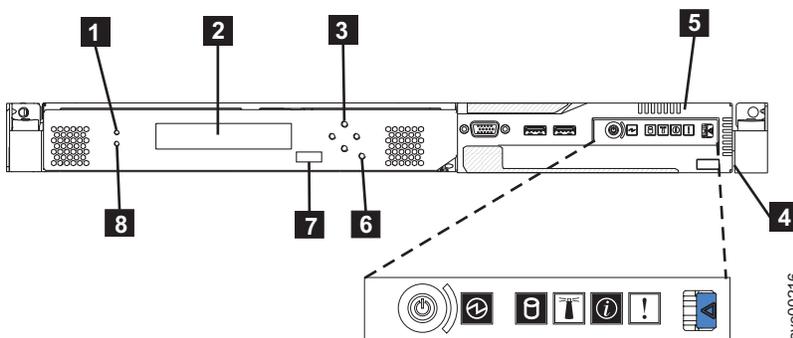
Figure 6. Assemblage du panneau avant du système SAN Volume Controller 2145-8G4

La figure 6 montre les contrôles et voyants du panneau avant du système SAN Volume Controller 2145-8G4.

- 1** Voyant d'état des noeuds
- 2** Ecran du panneau avant
- 3** Boutons de navigation

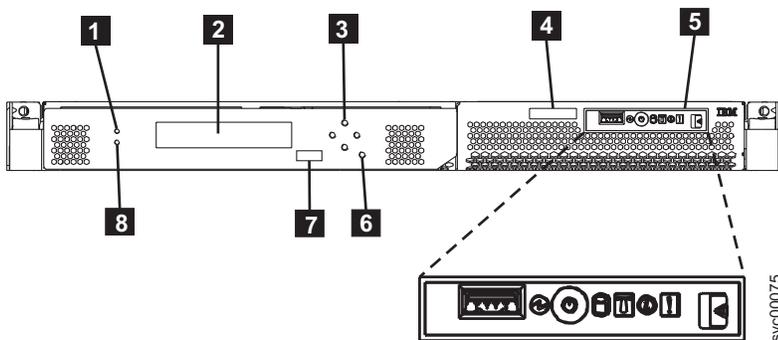
Figure 7. Assemblage du panneau avant des systèmes SAN Volume Controller 2145-8F2 et SAN Volume Controller 2145-8F4

La figure 7 montre les contrôles et voyants du panneau avant des systèmes SAN Volume Controller 2145-8F4 et SAN Volume Controller 2145-8F2.

- 1** Voyant d'état des noeuds
- 2** Ecran du panneau avant
- 3** Boutons de navigation
- 4** Etiquette de numéro de série
- 5** Panneau d'information opérateur
- 6** Bouton de sélection
- 7** Etiquette d'identification du noeud
- 8** Voyant d'erreur

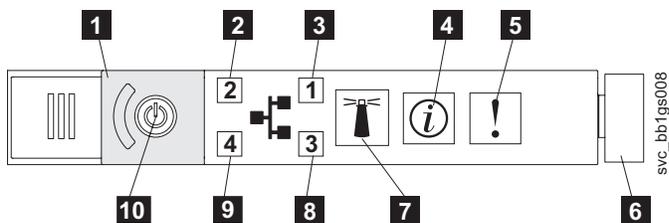
Figure 8. SAN Volume Controller 2145-CF8 panneau d'information opérateur

La figure 8, à la page 15 présente le panneau d'information opérateur du système SAN Volume Controller 2145-CF8.

- 1** Cache du bouton d'alimentation
- 2** Voyant d'activité Ethernet 2
- 3** Voyant d'activité Ethernet 1
- 4** Voyant d'information système
- 5** Voyant d'erreur système
- 6** Loquet
- 7** Bouton et voyant de localisation
- 8** Voyant d'activité Ethernet 3
- 9** Voyant d'activité Ethernet 4
- 10** Bouton et voyant d'alimentation

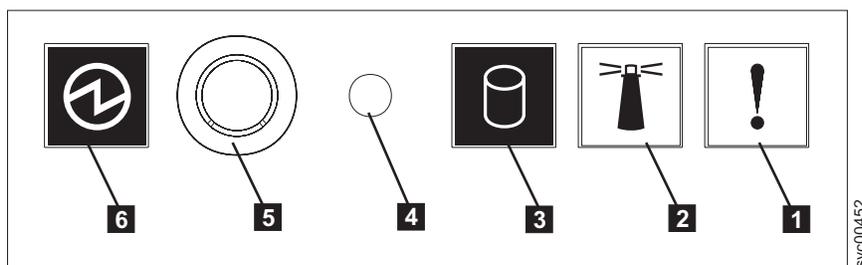
Figure 9. SAN Volume Controller 2145-8A4 panneau d'information opérateur

La figure 9 présente le panneau d'information opérateur du système SAN Volume Controller 2145-8A4.

- 1** Voyant d'erreur système (orange)
- 2** Voyant de localisation (bleu)
- 3** Voyant d'activité de l'unité de disque dur (vert)
- 4** Bouton de réinitialisation
- 5** Bouton de contrôle de l'alimentation
- 6** Voyant d'alimentation (vert)

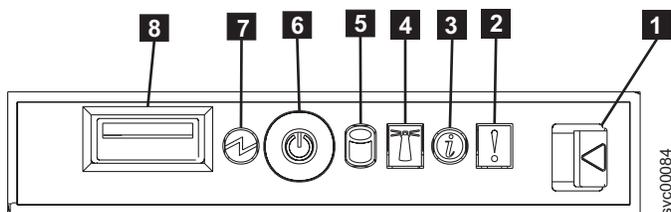
Figure 11. Panneau d'information opérateur des systèmes SAN Volume Controller 2145-8F2 et SAN Volume Controller 2145-8F4

La figure 11 présente le panneau d'information opérateur qui est utilisé par les modèles SAN Volume Controller 2145-8F4 et SAN Volume Controller 2145-8F2.

- 1** Loquet du panneau du système de diagnostics par voyants
- 2** Voyant d'erreur système (orange)
- 3** Voyant d'information (orange)
- 4** Voyant de localisation (bleu)
- 5** Voyant d'activité de l'unité de disque dur (vert)
- 6** Bouton de mise sous tension
- 7** Voyant d'alimentation (vert)

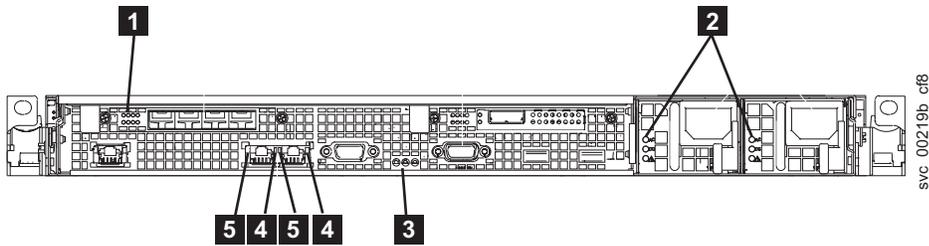
Figure 12. Voyants du panneau arrière du système SAN Volume Controller 2145-CF8

La figure 12, à la page 19 présente les voyants du panneau arrière sur l'assemblage du panneau arrière SAN Volume Controller 2145-CF8.

- 1** Voyants Fibre Channel
- 2** Voyants d'erreur d'alimentation en CA et CC
- 3** Voyants d'alimentation, de localisation et d'erreur système
- 4** Voyants de liaison Ethernet
- 5** Voyant d'activité Ethernet

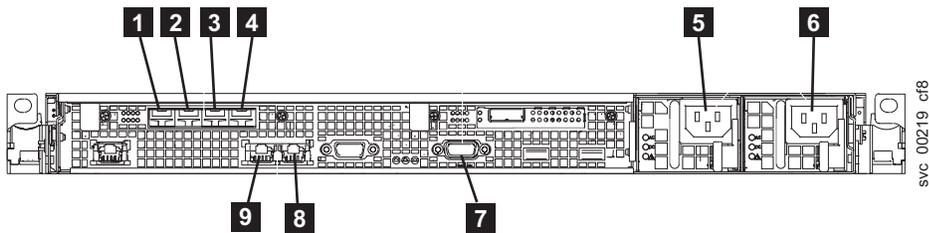
Figure 13. Connecteurs situés à l'arrière du système SAN Volume Controller 2145-CF8

La figure 13 montre les connecteurs externes du panneau arrière du système SAN Volume Controller 2145-CF8.

- 1** Port de canal optique 1
- 2** Port de canal optique 2
- 3** Port de canal optique 3
- 4** Port de canal optique 4
- 5** Connecteur du câble d'alimentation 1
- 6** Connecteur du câble d'alimentation 2
- 7** Connecteur série pour câble d'alimentation de secours
- 8** Port Ethernet 2
- 9** Port Ethernet 1

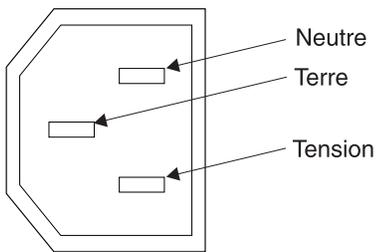
Figure 14. Connecteur d'alimentation

La figure 14 montre le type de connecteur situé sur chaque bloc d'alimentation électrique. Utilisez ces connecteurs pour relier le système SAN Volume Controller 2145-CF8 aux deux cordons d'alimentation de l'alimentation de secours.

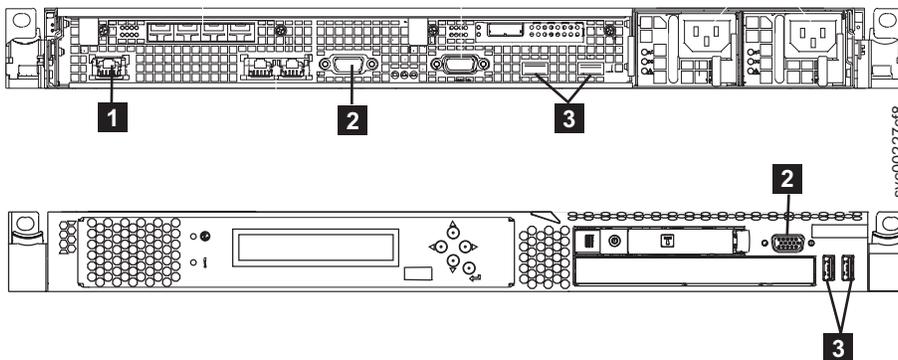
Figure 15. Ports de service du système SAN Volume Controller 2145-CF8

La figure 15 montre des ports qui sont utilisés uniquement lors des procédures de maintenance.

- 1** Port de gestion des systèmes
- 2** Deux ports d'écran, un à l'avant et un à l'arrière
- 3** Quatre ports USB, deux à l'avant et deux à l'arrière

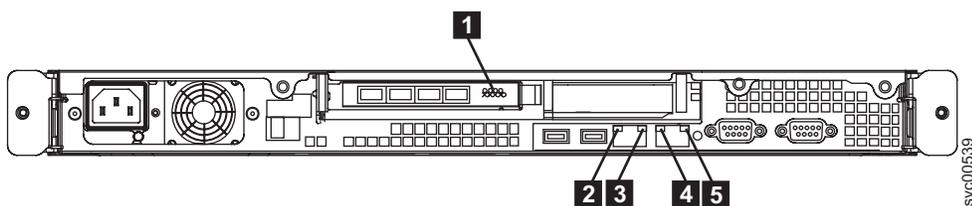
Figure 17. Voyants du panneau arrière du système SAN Volume Controller 2145-8A4

La figure 17 présente les voyants du panneau arrière sur l'assemblage du panneau arrière SAN Volume Controller 2145-8A4.

- 1 Voyants Fibre Channel
- 2 Voyant d'activité Ethernet du port 1
- 3 Voyant de liaison Ethernet du port 1
- 4 Voyant d'activité Ethernet du port 2
- 5 Voyant de liaison Ethernet du port 2

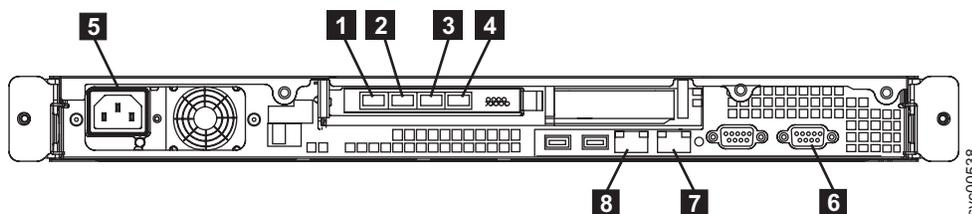
Figure 18. Connecteurs externes du système SAN Volume Controller 2145-8A4

La figure 18 montre les connecteurs externes du panneau arrière du système SAN Volume Controller 2145-8A4.

- 1 Port fibre-channel 1
- 2 Port fibre-channel 2

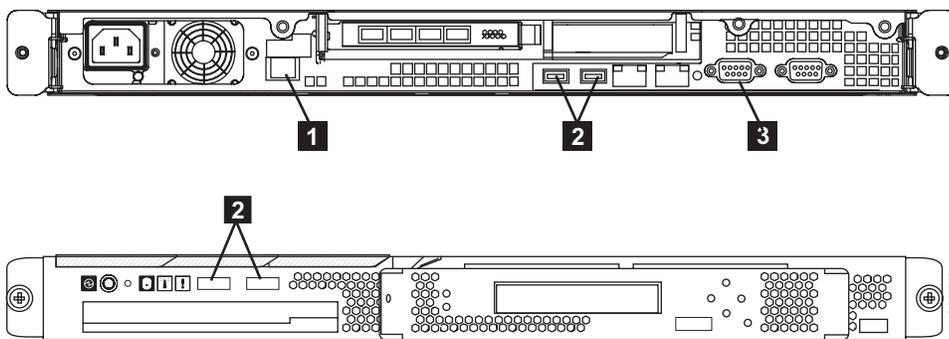
Figure 20. Ports de service du système SAN Volume Controller 2145-8A4

Le système SAN Volume Controller 2145-8A4 comprend plusieurs ports qui sont utilisés uniquement lors des procédures de maintenance. Ces ports sont illustrés dans la figure 20.

- 1** Port de gestion des systèmes
- 2** Quatre ports USB, deux à l'avant et deux à l'arrière
- 3** Un port vidéo à l'arrière

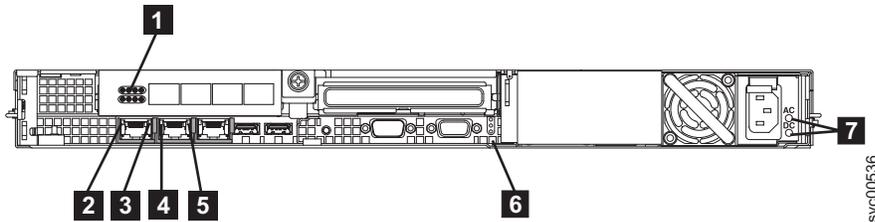
Figure 21. Voyants du panneau arrière du système SAN Volume Controller 2145-8G4

La figure 21 montre les voyants du panneau arrière du système SAN Volume Controller 2145-8G4.

- 1** Voyants Fibre Channel
- 2** Voyant d'activité du port Ethernet 1
- 3** Voyant de liaison du port Ethernet 1
- 4** Voyant d'activité du port Ethernet 2
- 5** Voyant de liaison du port Ethernet 2
- 6** Voyants d'alimentation, d'emplacement et d'erreur système
- 7** Voyants CA et CC

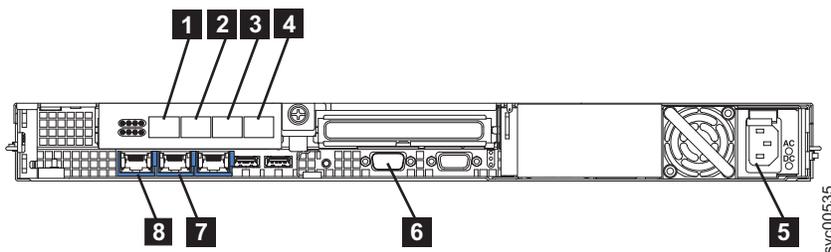
Figure 22. Connecteurs externes du système SAN Volume Controller 2145-8G4

La figure 22 montre les connecteurs externes du panneau arrière du système SAN Volume Controller 2145-8G4.

- 1** Port à fibre optique 1
- 2** Port à fibre optique 2
- 3** Port à fibre optique 3
- 4** Port à fibre optique 4
- 5** Alimentation électrique
- 6** Connexion série

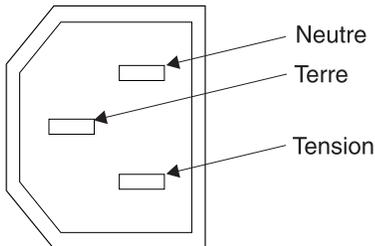
Figure 23. Connecteur d'alimentation

La figure 23 montre le type de connecteur situé sur le bloc d'alimentation électrique. Le connecteur vous permet de connecter le système SAN Volume Controller 2145-8G4 à l'alimentation à partir de l'alimentation de secours.

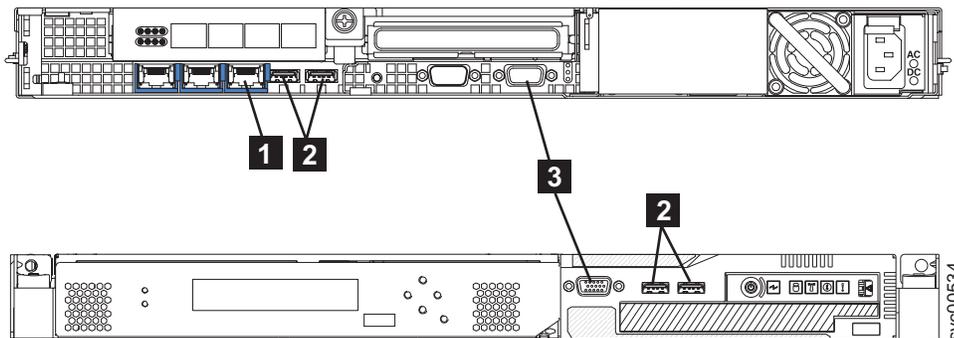
Figure 24. Ports de service du système SAN Volume Controller 2145-8G4

Le système SAN Volume Controller 2145-8G4 comprend plusieurs ports qui sont utilisés uniquement lors des procédures de maintenance. Ces ports sont illustrés dans la figure 24.

1 Port de gestion des systèmes

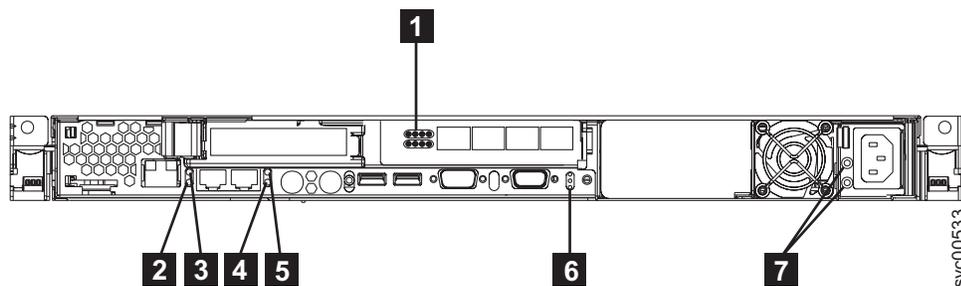
Figure 25. Voyants du panneau arrière du système SAN Volume Controller 2145-8F4

La figure 25 présente les voyants du panneau arrière sur l'assemblage du panneau arrière SAN Volume Controller 2145-8F4.

- 1** Voyants Fibre Channel
- 2** Voyant de liaison Ethernet du port 1
- 3** Voyant d'activité Ethernet du port 1
- 4** Voyant de liaison Ethernet du port 2
- 5** Voyant d'activité Ethernet du port 2
- 6** Voyants d'alimentation, de localisation et d'erreur système
- 7** Voyants CA et CC

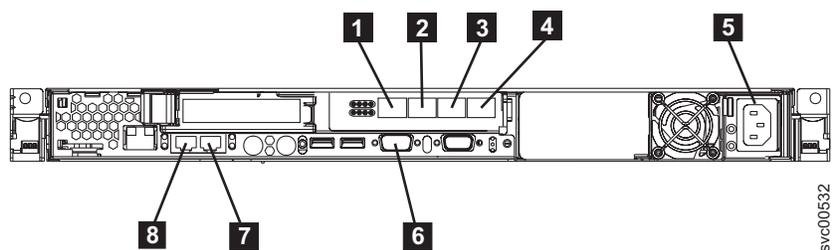
Figure 26. Connecteurs externes du système SAN Volume Controller 2145-8F4

La figure 26 montre les connecteurs externes du panneau arrière du système SAN Volume Controller 2145-8F4.

- 1** Port à fibre optique 1
- 2** Port à fibre optique 2
- 3** Port à fibre optique 3
- 4** Port à fibre optique 4
- 5** Alimentation électrique
- 6** Connexion série
- 7** Port Ethernet 2

8 Port Ethernet 1

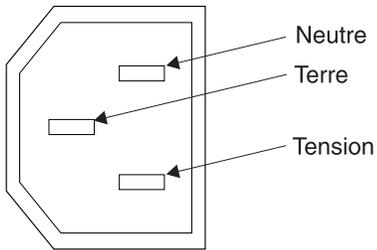
Figure 27. Connecteur d'alimentation

La figure 27 montre le type de connecteur situé sur le bloc d'alimentation électrique. Le connecteur vous permet de connecter le système SAN Volume Controller 2145-8F4 à l'alimentation à partir de l'alimentation de secours.

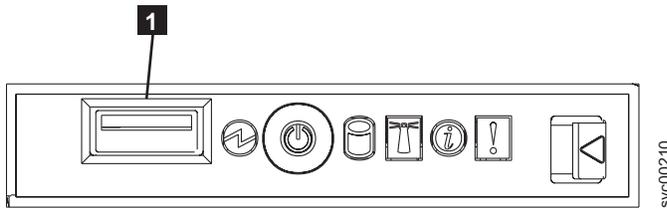
Figure 30. Ports non utilisés sur le panneau avant du système SAN Volume Controller 2145-8F4

- 1** Port USB

Le système SAN Volume Controller 2145-8F4 est équipé de plusieurs ports qui ne sont pas utilisés en mode de fonctionnement normal. Ces ports sont illustrés dans la figure 29 et la figure 30, à la page 27.

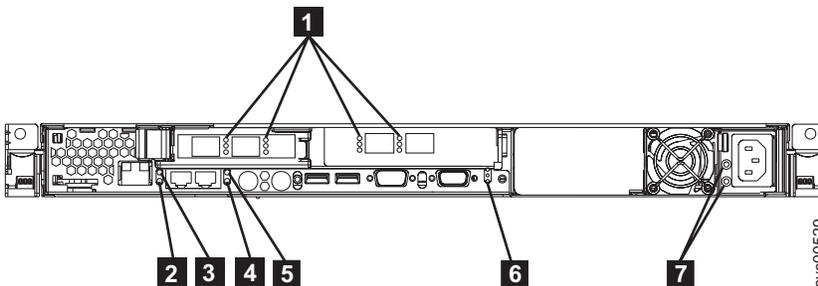
Figure 31. Voyants du panneau arrière du système SAN Volume Controller 2145-8F2

La figure 31 présente les voyants du panneau arrière sur l'assemblage du panneau arrière SAN Volume Controller 2145-8F2.

- 1** Voyants Fibre Channel
- 2** Voyant de liaison Ethernet du port 1
- 3** Voyant d'activité Ethernet du port 1
- 4** Voyant de liaison Ethernet du port 2
- 5** Voyant d'activité Ethernet du port 2
- 6** Voyants d'alimentation, de localisation et d'erreur système
- 7** Voyants CA et CC

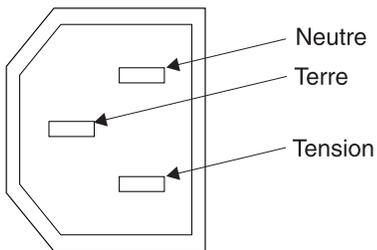
Figure 33. Connecteur d'alimentation

La figure 33 présente le type de connecteur qui est situé sur le bloc d'alimentation électrique. Le connecteur vous permet de connecter le système SAN Volume Controller 2145-8F2 à l'alimentation à partir de l'alimentation de secours.

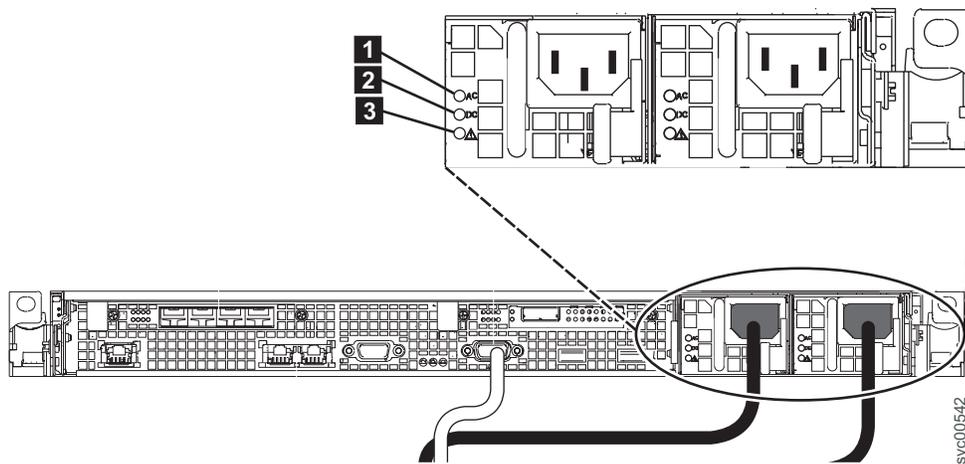
Figure 34. Voyants d'erreur d'alimentation, CA et CC du système SAN Volume Controller 2145-CF8

La figure 34 montre l'emplacement des voyants CA, CC et d'erreur d'alimentation du système SAN Volume Controller 2145-CF8.

Chacun des deux blocs d'alimentation comporte son propre ensemble de voyants.

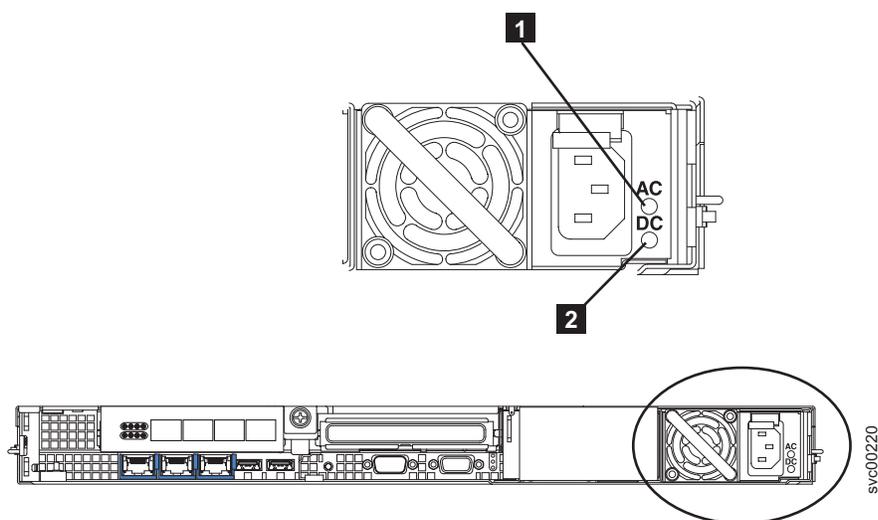
Figure 35. Voyants CA et CC du système SAN Volume Controller 2145-8G4

Les voyants CA et CC sont situés à l'arrière du système SAN Volume Controller 2145-8G4.

La figure 35 montre l'emplacement des voyants CA et CC.

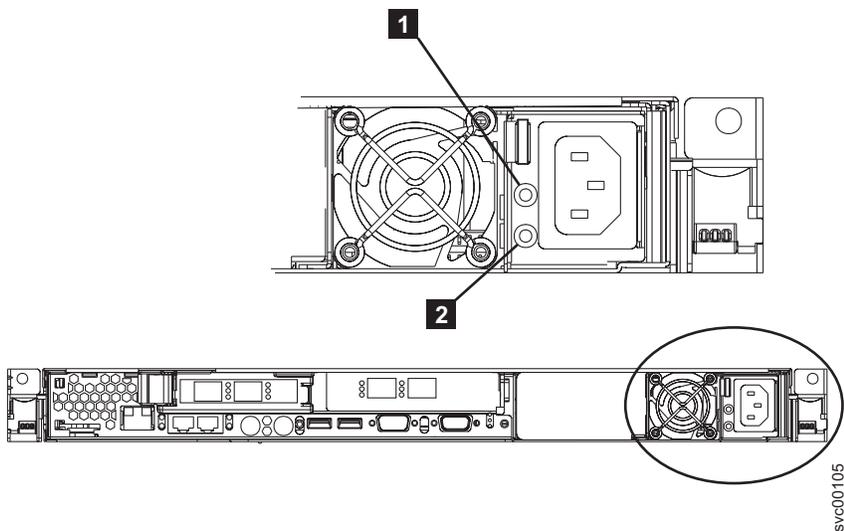
Figure 36. Voyants CA et CC des systèmes SAN Volume Controller 2145-8F4 et SAN Volume Controller 2145-8F2

Les voyants CA et CC sont situés à l'arrière des systèmes SAN Volume Controller 2145-8F4 et SAN Volume Controller 2145-8F2.

La figure 36, à la page 32 montre l'emplacement des voyants d'alimentation CA et CC.

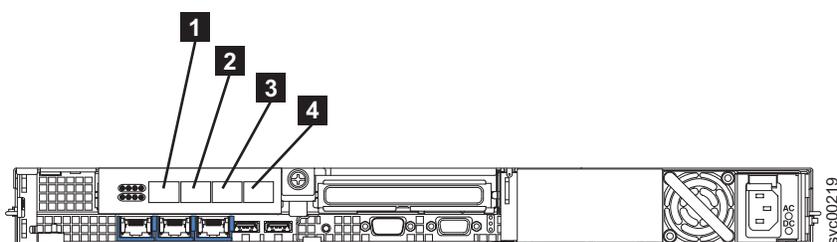
Figure 38. Numéros de ports physiques du système SAN Volume Controller 2145-8G4

Les numéros de port physique sont les numéros 1 à 4, de gauche à droite lorsque vous regardez le panneau arrière du système SAN Volume Controller 2145-8G4.

La figure 38 montre une vue arrière du système SAN Volume Controller 2145-8G4.

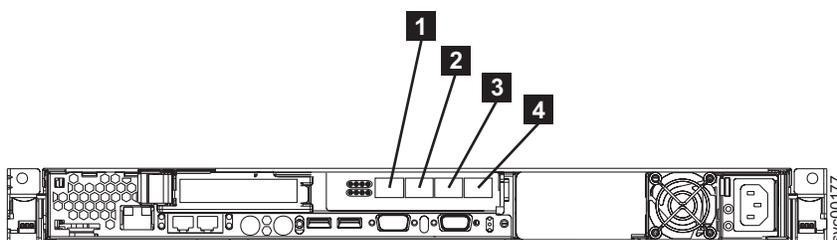
Figure 39. Numéros de ports physiques du système SAN Volume Controller 2145-8F4

Les numéros de port physique sont les numéros 1 à 4, de gauche à droite lorsque vous regardez le panneau arrière du système SAN Volume Controller 2145-8F4.

La figure 39 montre une vue arrière du système SAN Volume Controller 2145-8F4.

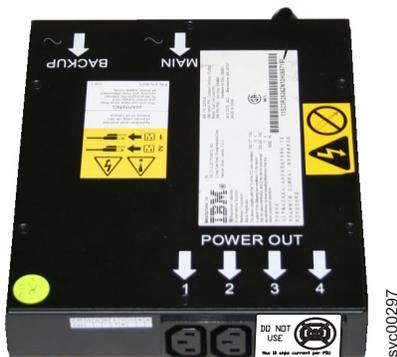
Figure 41. Photo du commutateur d'unité d'alimentation redondante

Pour optimiser la résilience aux pannes, utilisez un commutateur d'unité d'alimentation redondante pour alimenter chaque noeud SAN Volume Controller.

La figure 41 présente un commutateur d'unité d'alimentation redondante.

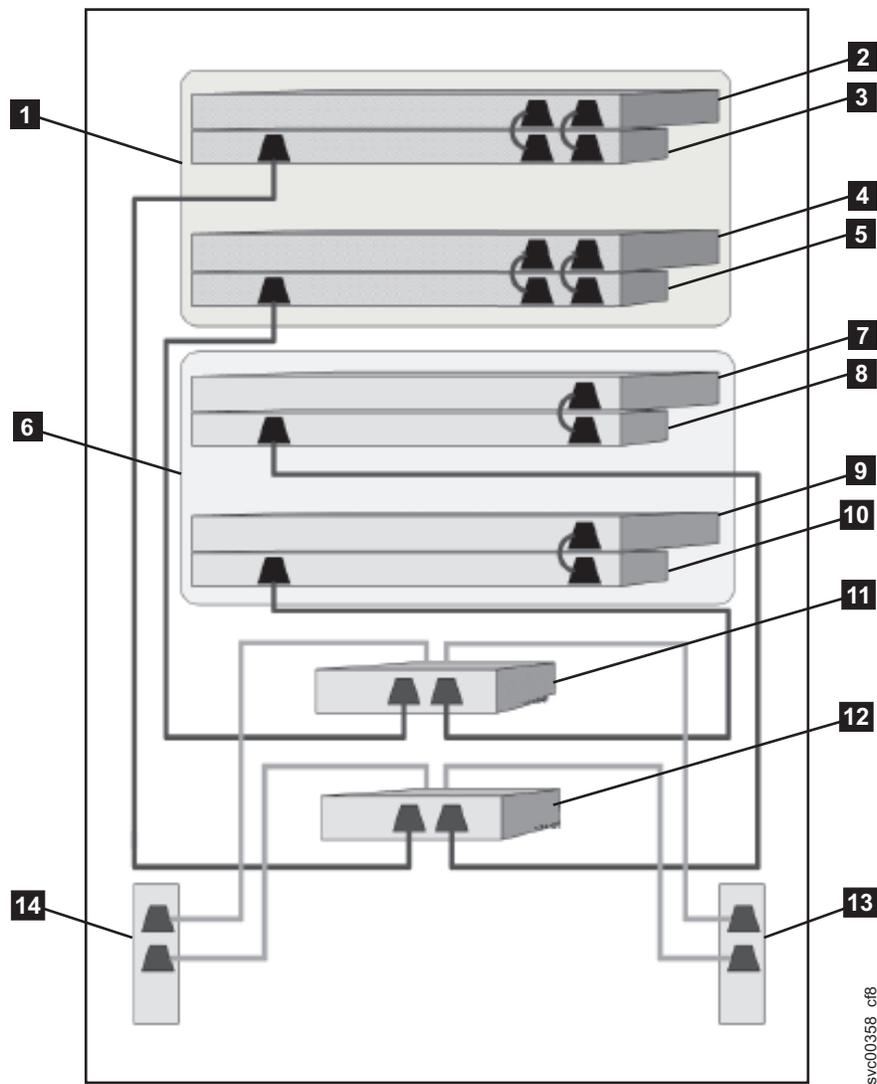
Figure 42. Cluster SAN Volume Controller à quatre noeuds doté de la fonction de commutateur d'unité d'alimentation redondante

La figure 42, à la page 45 présente un exemple de câblage principal pour un cluster SAN Volume Controller doté de la fonction de commutateur d'unité d'alimentation redondante. Le cluster à quatre noeuds est composé de deux groupes d'E-S :

- Le groupe d'E-S 0 contient les noeuds A et B.
- Le groupe d'E-S 1 contient les noeuds C et D.

- 1** Groupe d'E-S 0
- 2** Noeud SAN Volume Controller A
- 3** Alimentation de secours 2145-1U A
- 4** Noeud SAN Volume Controller B
- 5** Alimentation de secours 2145-1U B
- 6** Groupe d'E-S 1
- 7** Noeud SAN Volume Controller C
- 8** Alimentation de secours 2145-1U C
- 9** Noeud SAN Volume Controller D
- 10** Alimentation de secours 2145-1U D
- 11** Commutateur d'alimentation redondante 1
- 12** Commutateur d'alimentation redondante 2
- 13** Unité d'alimentation X du site (prises C13)
- 14** Unité d'alimentation Y du site (prises C13)

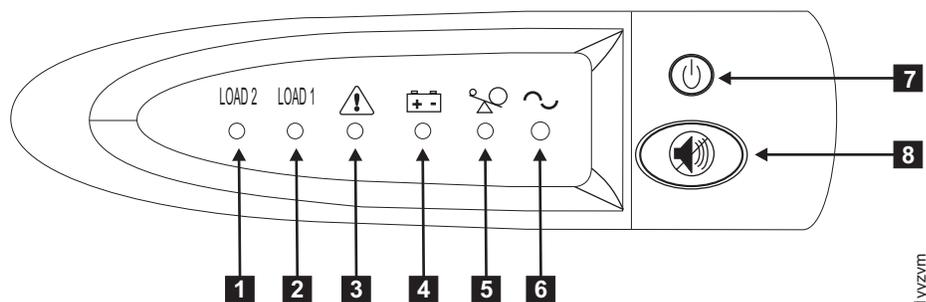
Figure 43. Assemblage du panneau avant de l'2145 UPS-1U

Tous les contrôles et les voyants de l'2145 UPS-1U sont situés sur l'assemblage du panneau avant.

1 Voyant du segment de chargement 2

Remarque : Lorsque l'2145 UPS-1U est configurée par le système SAN Volume Controller, ce segment de chargement est désactivé. Dans des conditions de fonctionnement normal, le voyant du segment de chargement 1 est éteint. Une étiquette de type «Ne pas utiliser» recouvre les prises.

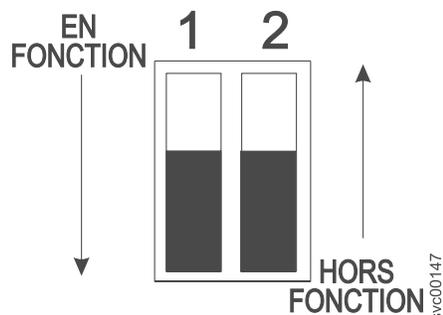
Figure 45. Commutateurs DIP de l'2145 UPS-1U

La figure 45 présente les commutateurs DIP, qui peuvent être utilisés pour configurer les plages de tensions d'entrée et de sortie. Cette fonction étant exécutée par le logiciel SAN Volume Controller, les deux commutateurs doivent rester en position OFF (Hors fonction).

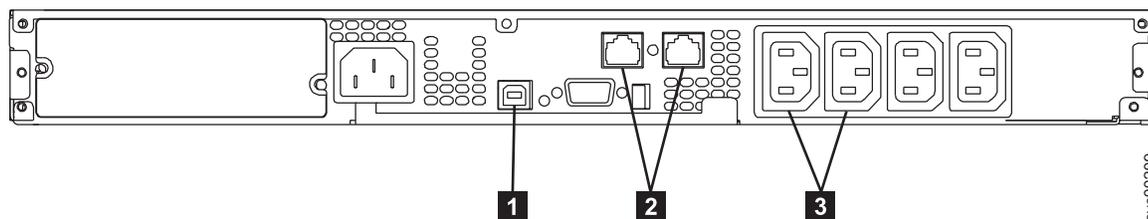
Figure 46. Ports non utilisés par l'alimentation de secours 2145 UPS-1U

L'2145 UPS-1U est équipée de ports qui ne sont pas utilisés par le système SAN Volume Controller et n'ont pas été testés. L'utilisation de ces ports, conjointement avec le système SAN Volume Controller ou toute autre application pouvant être utilisée avec le système SAN Volume Controller, n'est pas prise en charge. La figure 46 présente les ports de l'2145 UPS-1U qui ne sont pas utilisés.

- 1** Port d'interface USB
- 2** Ports réseau
- 3** Prises du segment de chargement

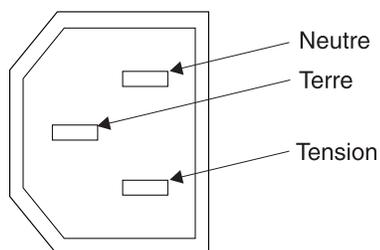
Figure 47. Connecteur d'alimentation

La figure 47 présente le connecteur d'alimentation de l'2145 UPS-1U.

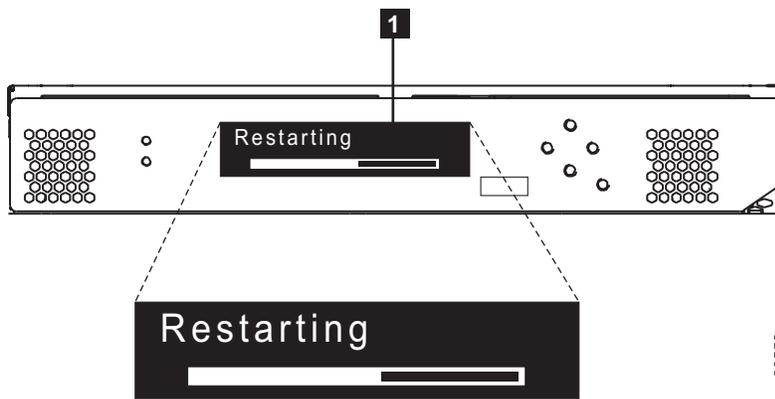
Figure 48. Assemblage du panneau avant du système SAN Volume Controller

Le panneau avant du système SAN Volume Controller comporte un écran, divers voyants, des boutons de navigation et un bouton de sélection, qui sont utilisés lors du dépannage du noeud SAN Volume Controller.

La figure 48 montre l'emplacement de l'écran du panneau avant **1** sur le noeud SAN Volume Controller.

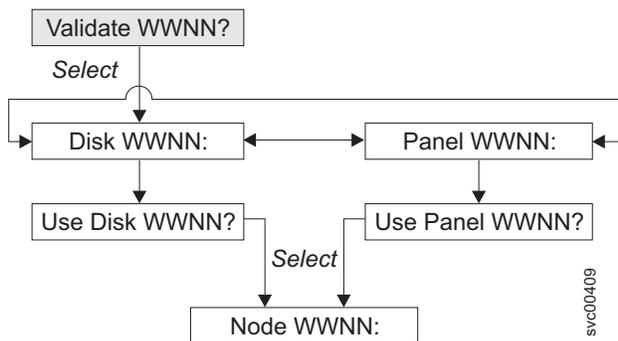
Figure 53. Validation du nom WWNN ? navigation

Une fois qu'il est passé dans ce mode, l'écran du panneau avant ne revient pas à son affichage normal, tel que les options de noeud ou de cluster ou son statut opérationnel, tant que le nom WWNN n'est pas validé. Naviguez jusqu'à l'option Validate WWNN (présentée à la figure 53) pour choisir le nom WWNN à utiliser.

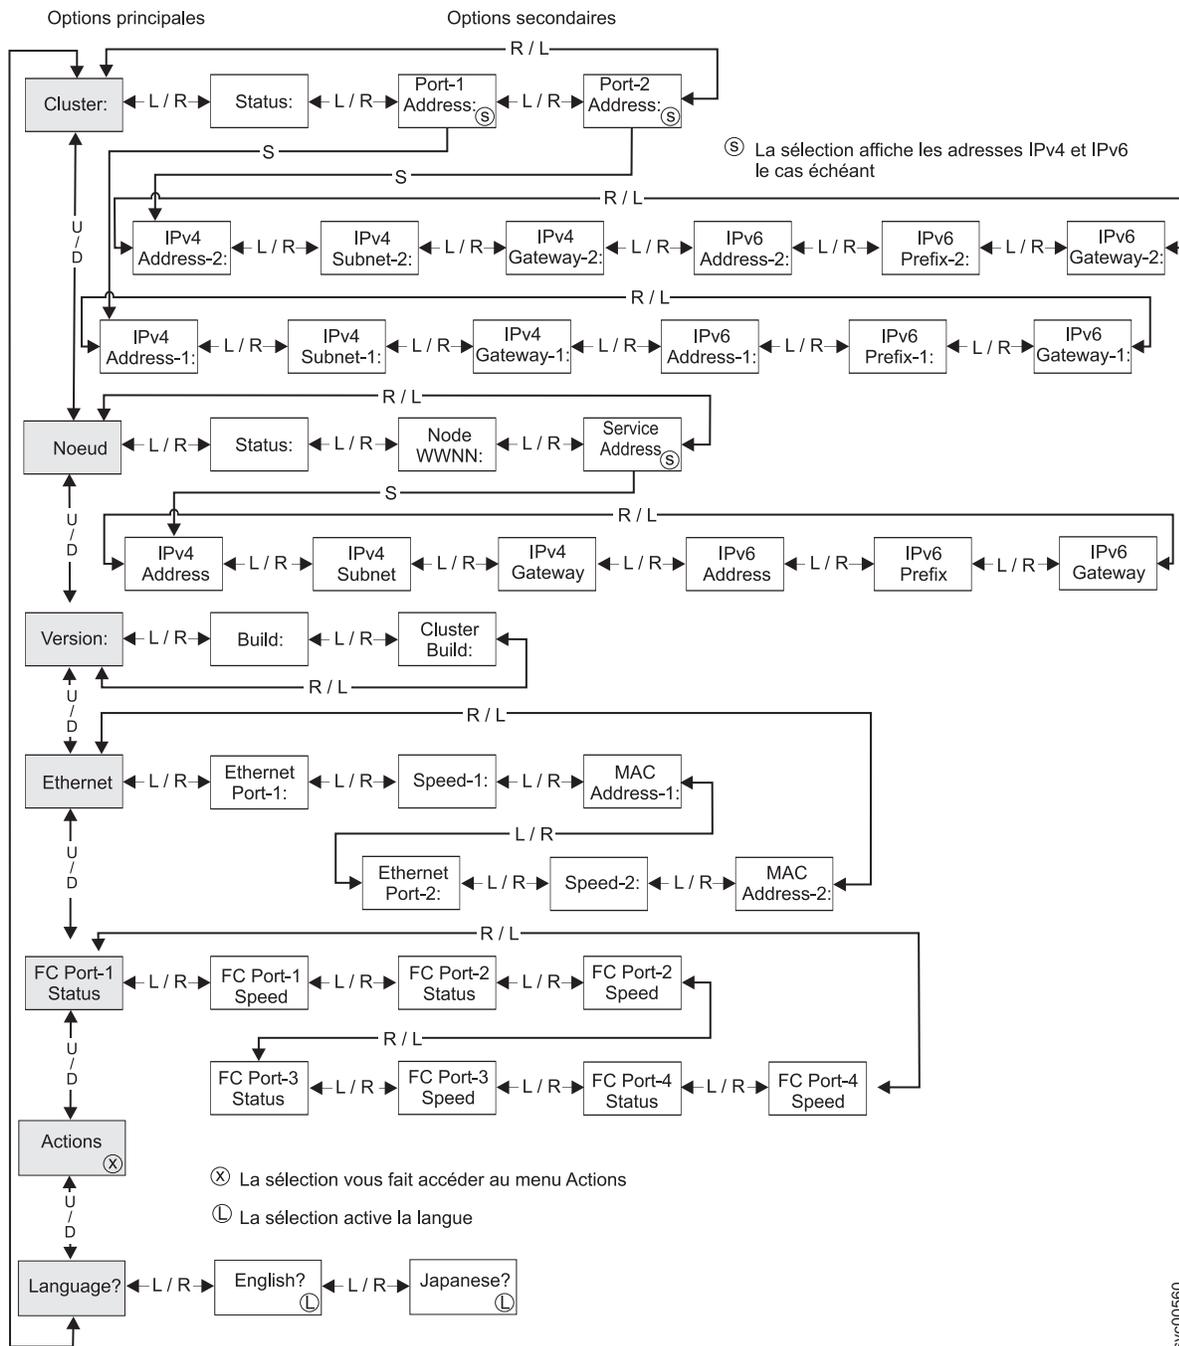
Figure 54. Options SAN Volume Controller sur l'écran du panneau avant

La figure 54, à la page 93 présente la séquence des options de menu. Une seule option est affichée à la fois sur l'écran du panneau avant. Pour certaines options, des données supplémentaires s'affichent sur la ligne 2. La première option affichée est celle relative au cluster.

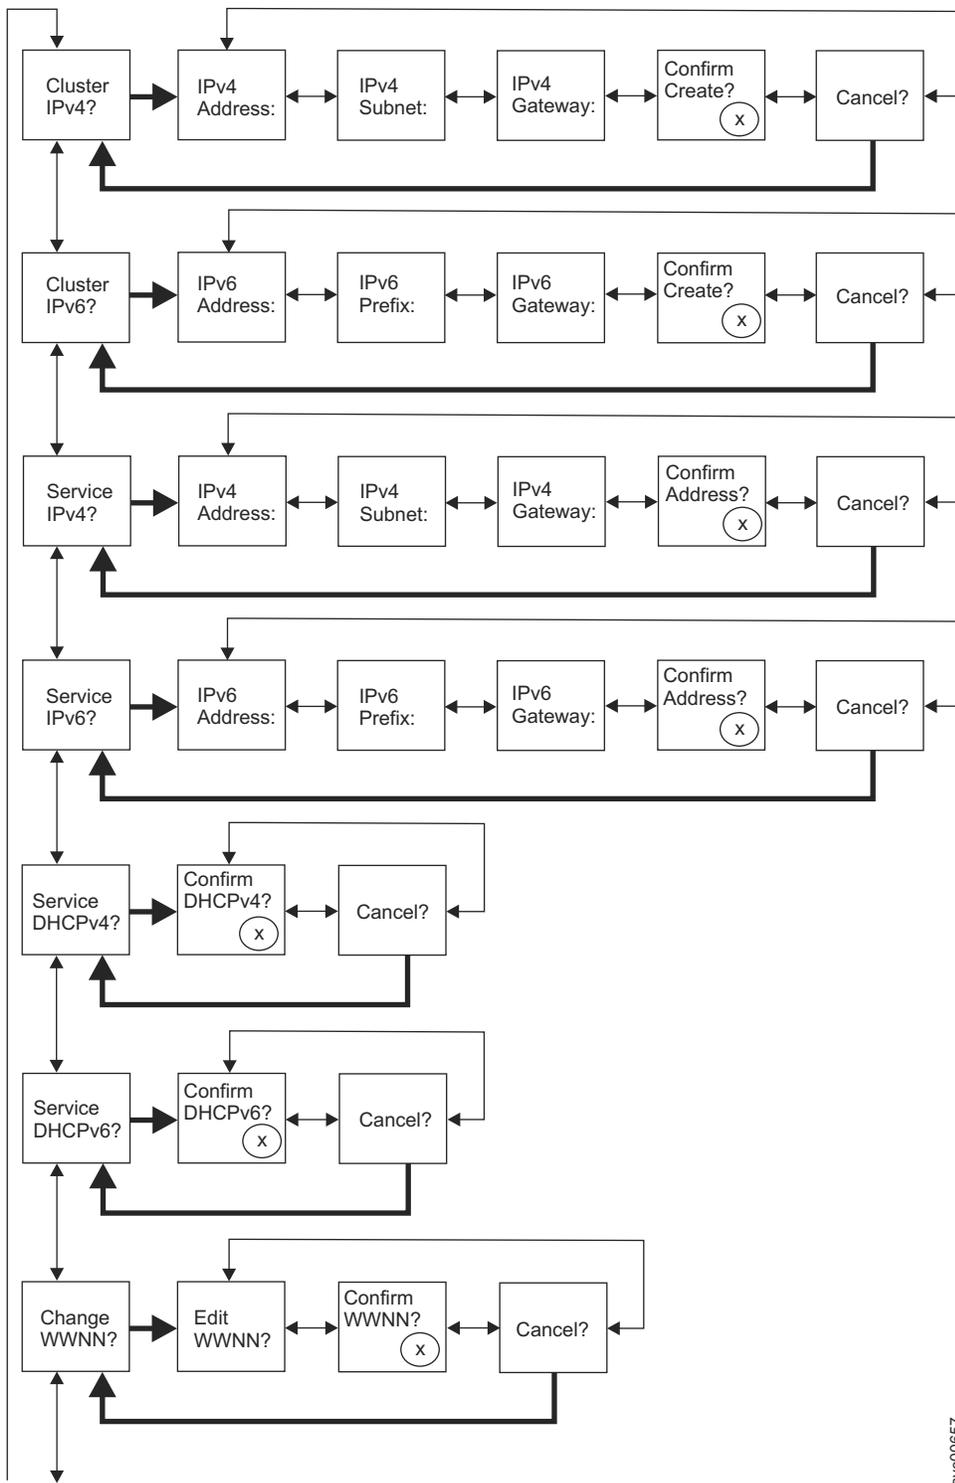
Figure 56. Options du menu Actions sur le panneau avant - partie supérieure

La figure 56, à la page 99, la figure 57, à la page 100 et la figure 58, à la page 101 affichent la séquence des options d'action. Dans les figures, les lignes en gras indiquent que vous avez appuyé sur le bouton de sélection. Les lignes plus claires indiquent le chemin de navigation (haut ou bas, gauche ou droite). Le cercle contenant un X indique que, si vous appuyez sur le bouton de sélection, une action se produit qui utilise les données entrées.

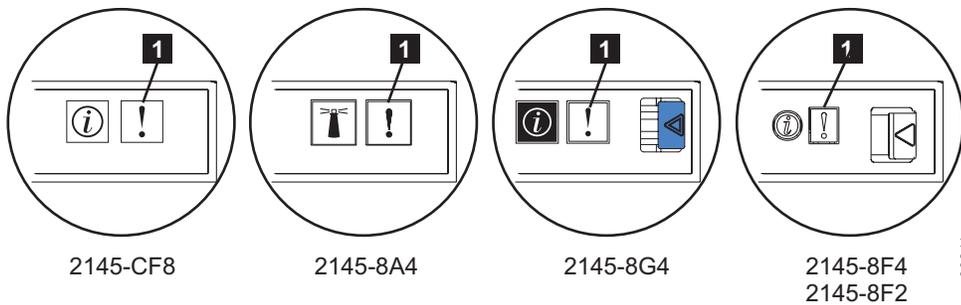
Figure 69. Voyant d'erreur sur le panneau d'information opérateur du système SAN Volume Controller modèles 2145-CF8, 2145-8A4, 2145-8G4, et 2145-8F4 ou 2145-8F2

Le voyant d'erreur du panneau d'information opérateur **1 que vous voyez à la figure 69, à la page 222 est-il allumé ou clignote-t-il ?**

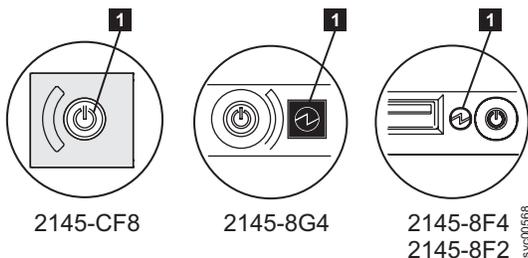
Figure 71. Voyant d'alimentation sur le panneau d'information opérateur des modèles SAN Volume Controller 2145-CF8, 2145-8G4 et 2145-8F4 ou 2145-8F2

Le voyant d'alimentation sur le panneau d'information opérateur est-il allumé en continu ? La figure 71 montre l'emplacement du voyant d'alimentation **1** sur le panneau d'information opérateur.

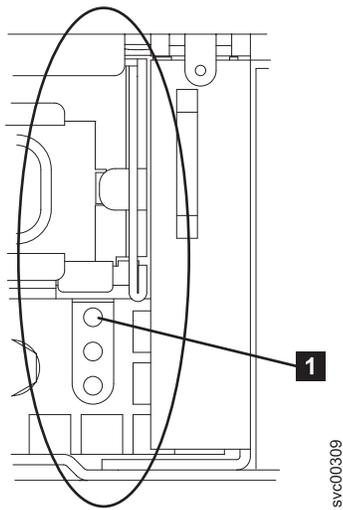
Figure 72. Voyant d'alimentation sur le panneau arrière des modèles SAN Volume Controller 2145-8G4, 2145-8F4 et 2145-8F2

Le voyant d'alimentation du panneau arrière est-il allumé ou clignote-t-il ? La figure 72, à la page 228 montre l'emplacement du voyant d'alimentation **1** sur le panneau arrière des noeuds 2145-8G4,

2145-8F4 ou 2145-8F2. La figure 73 montre l'emplacement du voyant d'alimentation **1** sur le 2145-CF8.

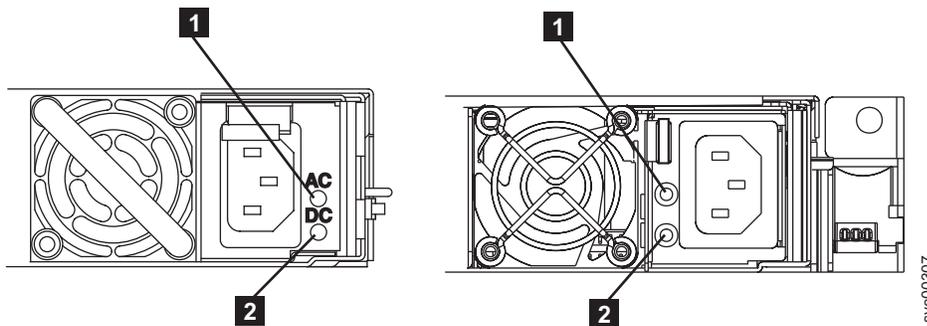
Figure 74. Voyants CA et CC sur le panneau arrière des modèles SAN Volume Controller 2145-8G4 et 2145-8F4 ou 2145-8F2

Les voyants CA à l'arrière des blocs d'alimentation électrique sont-ils allumés ? La figure 74 montre l'emplacement du voyant CA **1** et du voyant CC **2** à l'arrière du bloc d'alimentation électrique qui se trouve sur le panneau arrière des noeuds 2145-8G4, 2145-8F4 ou 2145-8F2. La figure 75 montre l'emplacement du voyant CA **1** et du voyant CC **2** à l'arrière du bloc d'alimentation électrique qui se trouve sur le panneau arrière du système 2145-CF8.

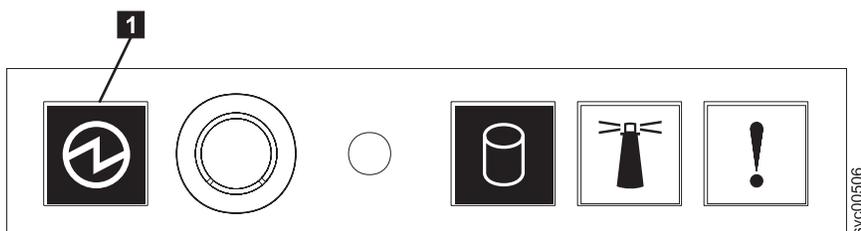
Figure 76. Voyant d'alimentation sur le panneau d'information opérateur du système SAN Volume Controller 2145-8A4

Le voyant d'alimentation sur le panneau d'information opérateur est-il allumé en continu ? La figure 76 montre l'emplacement du voyant d'alimentation **1** sur le panneau d'information opérateur.

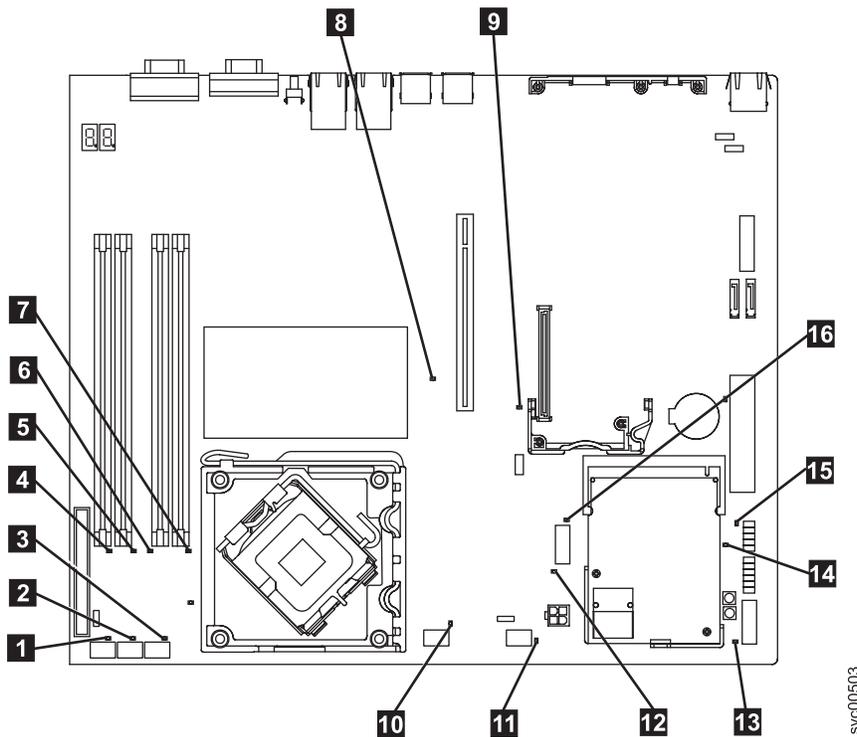
Figure 77. Voyants de la carte mère sur le système SAN Volume Controller 2145-8A4

Retirez le noeud de l'armoire et retirez le panneau supérieur. Rebranchez le cordon d'alimentation, qui est toujours connecté à l'2145 UPS-1U, au noeud. **Le voyant d'alimentation de secours qui se trouve sur la carte mère est-il allumé ?** La figure 77 présente l'emplacement des voyants de diagnostics sur la carte mère.

- 1 Voyant d'erreur du ventilateur 1
- 2 Voyant d'erreur du ventilateur 2
- 3 Voyant d'erreur du ventilateur 3
- 4 Voyant d'erreur de la barrette DIMM 1
- 5 Voyant d'erreur de la barrette DIMM 2
- 6 Voyant d'erreur de la barrette DIMM 3

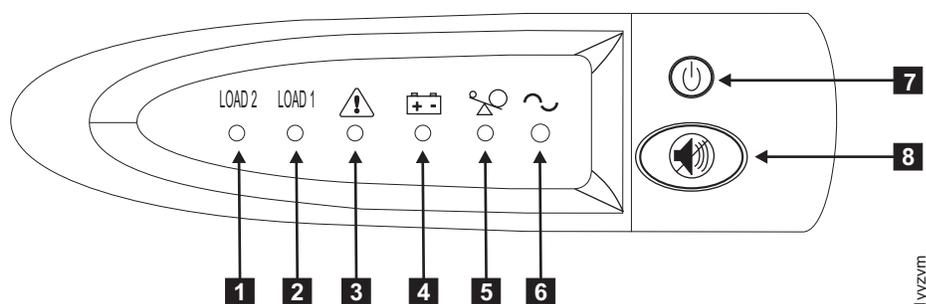
Figure 78. Assemblage du panneau avant de l'2145 UPS-1U

La figure 78 présente une illustration de l'avant du panneau de l'alimentation de secours 2145 UPS-1U.

- 1** Voyant du segment de chargement 2
- 2** Voyant du segment de chargement 1
- 3** Alarme

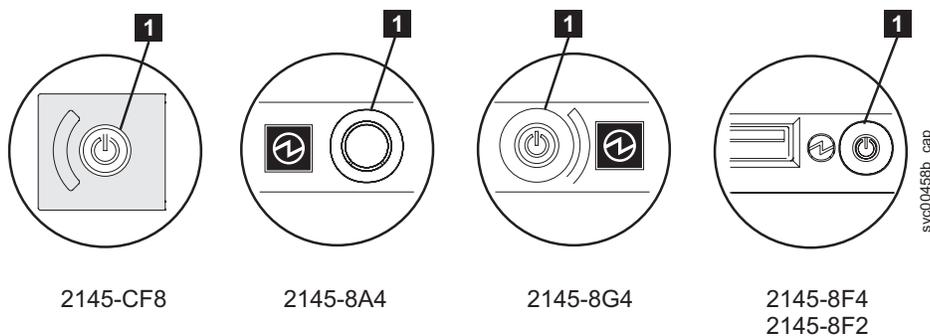
Figure 79. Bouton de mise sous tension du système SAN Volume Controller modèles 2145-CF8, 2145-8A4, 2145-8G4, et 2145-8F4 ou 2145-8F2

Si vous devez utiliser cette méthode, à la figure 79, notez que chaque type de modèle SAN Volume Controller comporte un bouton de mise sous tension **1** à l'avant.

Lorsque vous avez déterminé que vous pouvez continuer en toute sécurité, appuyez sur le bouton d'alimentation et relâchez-le immédiatement. L'écran du panneau avant affiche désormais le message **Powering Off** et une barre de progression apparaît.

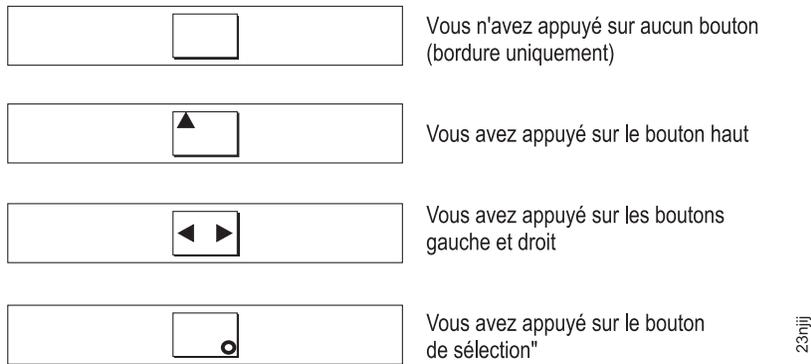
Figure 81. Ecran du panneau avant lors de l'utilisation de boutons de fonction

La figure 81, à la page 251 fournit quatre exemples de données affichées par le panneau avant avant que vous n'appuyiez sur un bouton, puis lorsque vous appuyez sur le bouton haut, les boutons gauche et droit et le bouton de sélection. Pour exécuter le test du commutateur du panneau avant, appuyez sur un bouton dans n'importe quel ordre ou combinaison. L'écran indique les boutons sur lesquels vous avez appuyé.

Vérifiez chaque commutateur l'un après l'autre. Les commutateurs et l'écran du panneau de maintenance fonctionnent-ils conformément à la description de la figure 81?

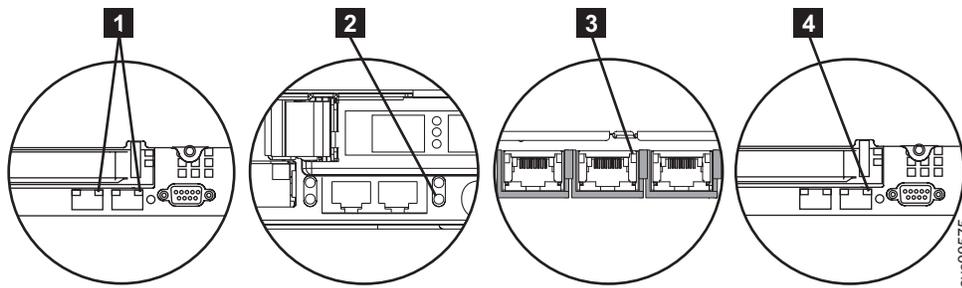
Figure 82. Voyant de liaison Ethernet pour le port 2 sur le panneau arrière du système SAN Volume Controller

- a. Connectez le câble Ethernet de ce noeud au port Ethernet 2 d'un autre noeud.
- b. Si le voyant de liaison Ethernet s'allume lorsque le câble est connecté au port Ethernet 2 de l'autre noeud, remplacez la carte mère du noeud d'origine.

- 1** Voyant de liaison Ethernet du port 2 (en haut à droite) du système SAN Volume Controller 2145-CF8
 - 2** Voyant de liaison Ethernet du port 2 (en bas à droite) du système SAN Volume Controller 2145-8F2 ou SAN Volume Controller 2145-8F4
