IBM System Storage SAN Volume Controller
Guide d'identification et de résolution des incidents

Version 6.1.0

GC11-6779-00

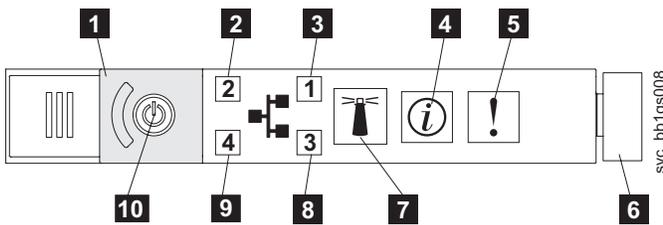
Figure 83. SAN Volume Controller 2145-CF8 panneau d'information opérateur

1. Le voyant d'erreur présenté à la figure 83, qui est situé sur le panneau d'information opérateur du système SAN Volume Controller 2145-CF8, est-il allumé ou clignote-t-il ?

5 Voyant d'erreur système

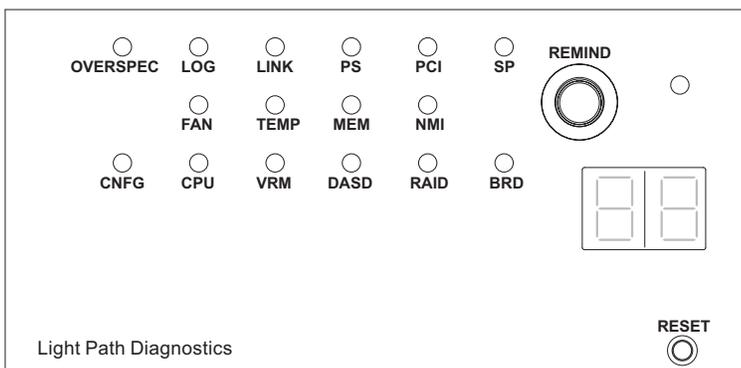
Figure 84. Panneau du système de diagnostics par voyants (light path diagnostics) du système SAN Volume Controller 2145-CF8

Appuyez sur le loquet et ouvrez le panneau du système de diagnostics par voyants, qui est présenté à la figure 84.

Un ou plusieurs voyants du panneau du système de diagnostics par voyants sont-ils allumés ou clignotent-ils ?

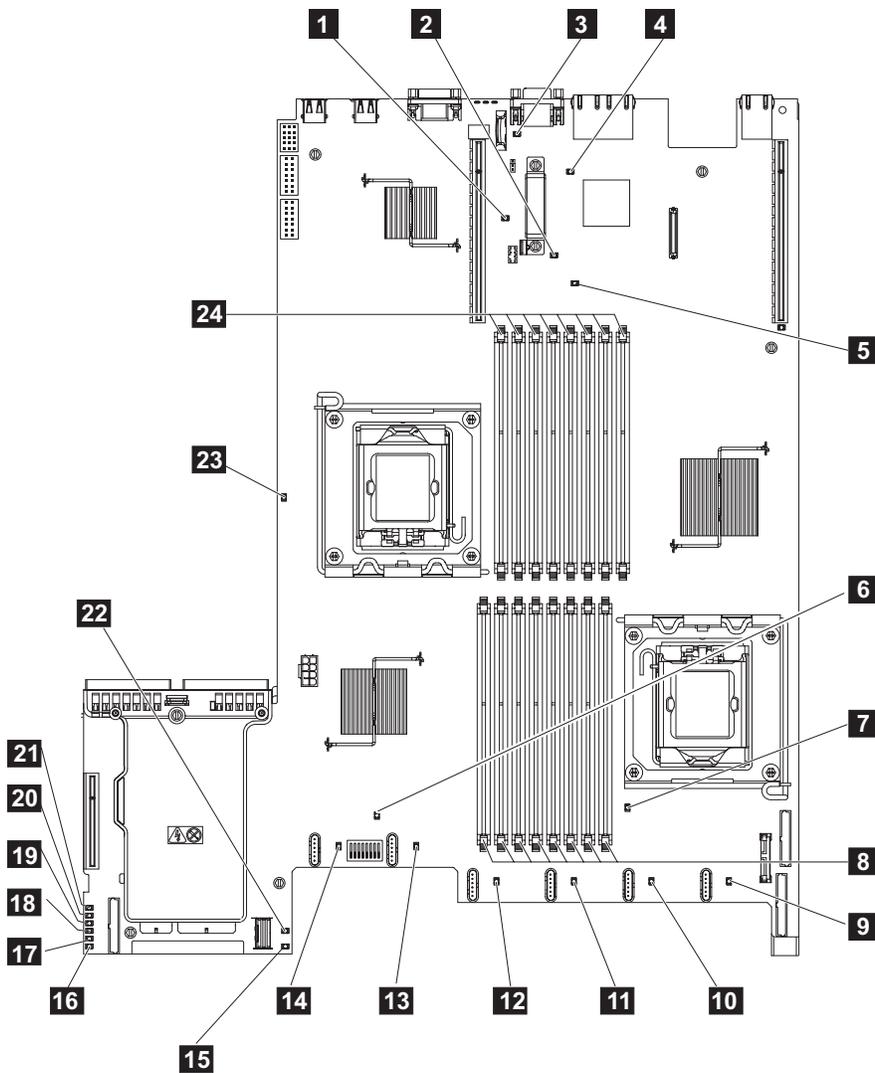
Figure 85. Panneau de diagnostics des voyants de la carte mère sur le système SAN Volume Controller 2145-CF8

- 1** Voyant de carte de bus PCI manquante dans l'emplacement 2
- 2** Voyant de signal de présence du gestionnaire de boîtiers
- 3** Voyant de la batterie
- 4** Voyant de signal de présence IMM
- 5** Voyant de carte de bus PCI manquante dans l'emplacement 1
- 6** Voyant d'erreur système
- 7** Voyant d'erreur du microprocesseur 1
- 8** Voyants d'erreur des barrettes DIMM 1 à 8
- 9** Voyant d'erreur du ventilateur 1
- 10** Voyant d'erreur du ventilateur 2
- 11** Voyant d'erreur du ventilateur 3
- 12** Voyant d'erreur du ventilateur 4
- 13** Voyant d'erreur du ventilateur 5
- 14** Voyant d'erreur du ventilateur 6
- 15** Voyant d'erreur 240 VA
- 16** Voyant d'erreur du canal d'alimentation A

- OUI** Voir tableau 44, à la page 265 et exécutez l'action indiquée pour les voyants du système de diagnostics par voyants spécifiques. Allez ensuite à l'étape 3, à la page 267. Certaines actions nécessitent que vous observiez l'état des voyants sur la carte mère. La figure 85, à la page 264 montre l'emplacement des voyants de la carte mère. Les voyants de ventilateur se trouvent à côté de chaque ventilateur. Pour visualiser les voyants, procédez comme suit :

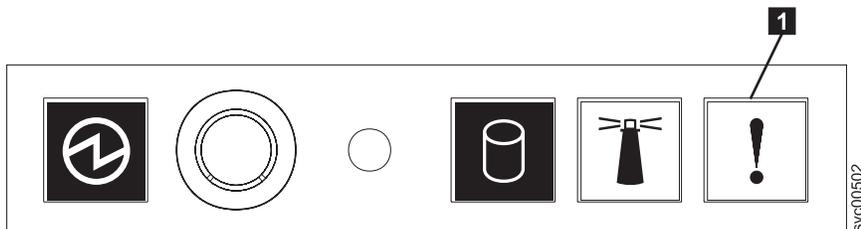
Figure 86. SAN Volume Controller 2145-8A4 panneau d'information opérateur

1. Le voyant d'erreur présenté à la figure 86, qui est situé sur le panneau d'information opérateur du système SAN Volume Controller 2145-8A4, est-il allumé ou clignote-t-il ?

1 Voyant d'erreur

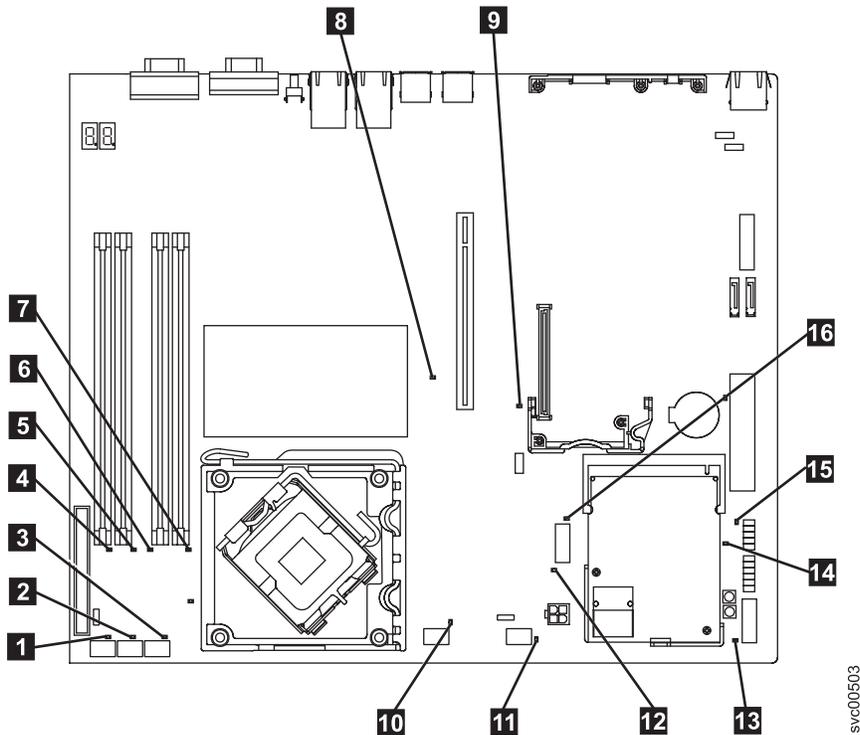
Figure 87. Voyants de la carte mère sur le système SAN Volume Controller 2145-8A4

OUI Identifiez les voyants de diagnostics allumés sur la carte mère. La figure 87, à la page 269 montre l'emplacement des voyants de la carte mère. Les voyants de ventilateur se trouvent à côté de chaque ventilateur. Vous pouvez ignorer les trois voyants qui n'indiquent pas d'erreur : **13**, **14** et **15**.

- 1** Voyant d'erreur du ventilateur 1
- 2** Voyant d'erreur du ventilateur 2
- 3** Voyant d'erreur du ventilateur 3
- 4** Voyant d'erreur de la barrette DIMM 1
- 5** Voyant d'erreur de la barrette DIMM 2
- 6** Voyant d'erreur de la barrette DIMM 3
- 7** Voyant d'erreur de la barrette DIMM 4
- 8** Voyant d'erreur de l'emplacement PCI Express 2
- 9** Voyant d'erreur de l'emplacement PCI Express 1
- 10** Voyant d'erreur du ventilateur 4
- 11** Voyant d'erreur du ventilateur 5
- 12** Voyant d'erreur du régulateur de tension
- 13** Voyant d'alimentation de secours
- 14** Voyant de fonctionnement de l'alimentation
- 15** Voyant de signal de présence du contrôleur de gestion de la carte mère
- 16** Voyant d'erreur du contrôleur SAS/SATA

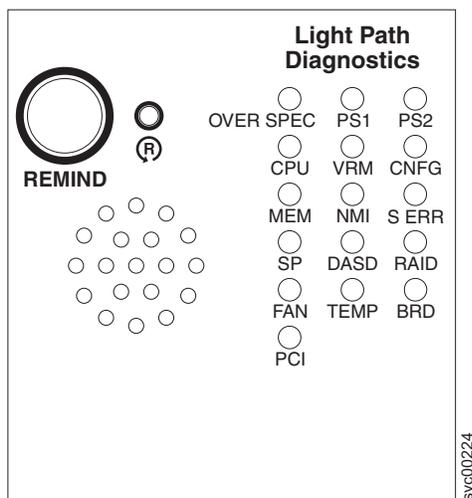
Figure 89. Panneau du système de diagnostics par voyants (light path diagnostics) du système SAN Volume Controller 2145-8G4

Appuyez sur le loquet et ouvrez le panneau du système de diagnostics par voyants, qui est présenté à la figure 89.

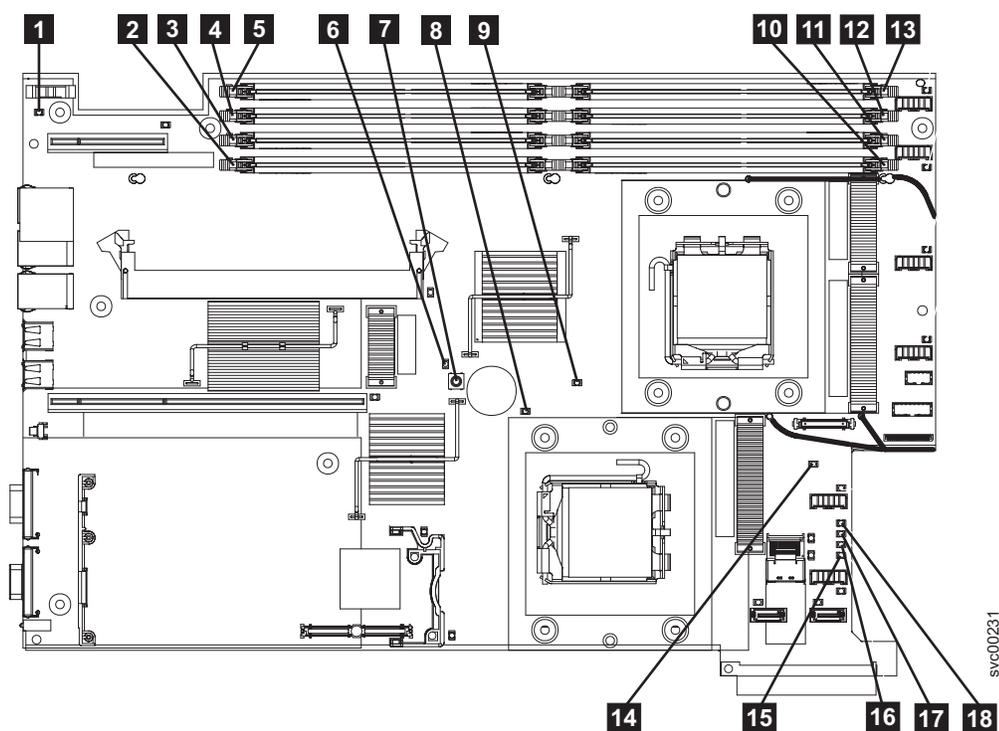
Figure 90. Voyants de la carte mère sur le système SAN Volume Controller 2145-8G4

Remarque : Le bouton du système de diagnostics par voyants permet d'allumer les voyants du système de diagnostics par voyants lorsque l'alimentation est déconnectée du noeud SAN Volume Controller 2145-8G4.

- 1** Voyant d'erreur de batterie de la carte mère
- 2** Voyant d'erreur de la barrette DIMM 5
- 3** Voyant d'erreur de la barrette DIMM 6
- 4** Voyant d'erreur de la barrette DIMM 7
- 5** Voyant d'erreur de la barrette DIMM 8
- 6** Voyant d'activité du système de diagnostics par voyants
- 7** Bouton du système de diagnostics par voyants
- 8** Voyant d'erreur du microprocesseur 2
- 9** Voyant d'erreur du microprocesseur 1

OUI Voir tableau 46, à la page 273 et exécutez l'action indiquée pour les voyants du système de diagnostics par voyants spécifiques. Allez ensuite à l'étape 3, à la page 274. Certaines actions nécessitent que vous observiez l'état des voyants sur la carte mère. La figure 90, à la page 272 montre l'emplacement des voyants de la carte mère. Les voyants de ventilateur se trouvent à côté de chaque ventilateur. Pour visualiser les voyants, procédez comme suit :

- a. Mettez le noeud hors tension en veillant à ce que les données soient mises en miroir et synchronisées. Pour plus d'informations, voir «MAP 5350 : Mise hors tension d'un noeud SAN Volume Controller», à la page 245.
- b. Identifiez et marquez tous les câbles qui sont reliés au noeud pour pouvoir les rebrancher sur le même port. Retirez le noeud de l'armoire et placez-le sur une surface plate et anti-statique. Reportez-vous à la documentation sur le retrait de SAN Volume Controller d'une armoire pour apprendre à exécuter la procédure.
- c. Retirez le panneau supérieur et ouvrez les portes du ventilateur.
- d. Appuyez sur le bouton du système de diagnostics par voyants (**7** dans la figure 90).

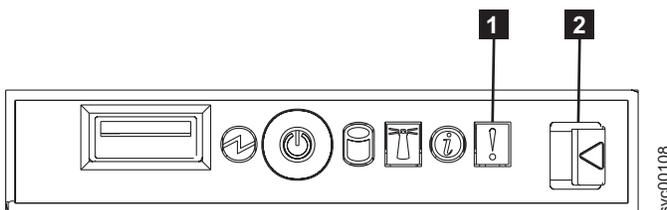
Figure 91. SAN Volume Controller 2145-8F4 panneau d'information opérateur

1. Le voyant d'erreur présenté à la figure 91, qui est situé sur le panneau d'information opérateur du système SAN Volume Controller 2145-8F2 ou SAN Volume Controller 2145-8F4, est-il allumé ou clignote-t-il ?

1 Voyant d'erreur

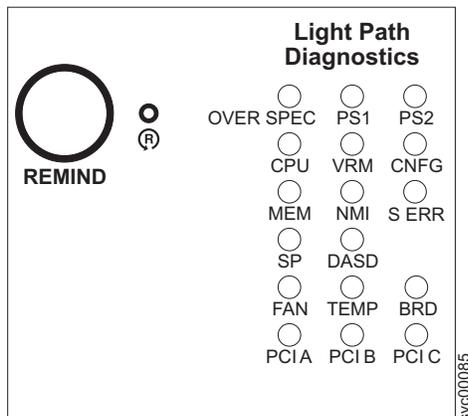
Figure 92. Panneau du système de diagnostics par voyants (light path diagnostics) des systèmes SAN Volume Controller 2145-8F2 et SAN Volume Controller 2145-8F4

Appuyez sur le loquet et ouvrez le panneau du système de diagnostics par voyants, qui est présenté à la figure 92.

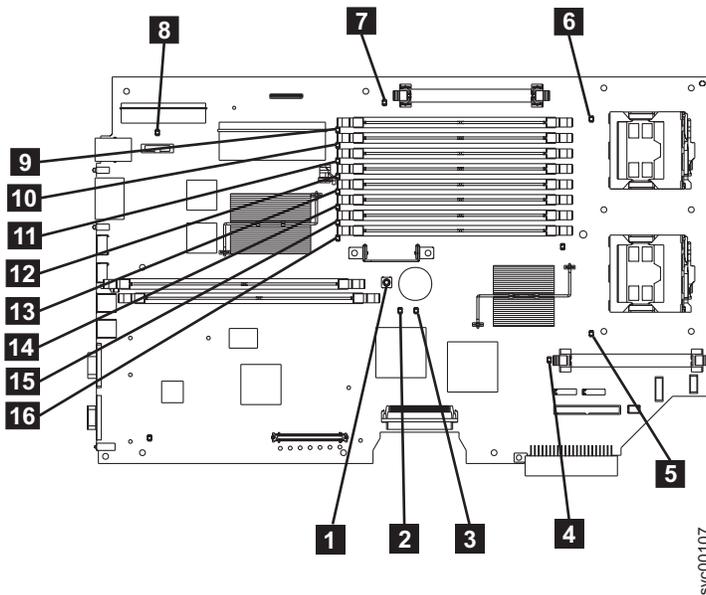
Figure 93. Voyants de la carte mère sur les systèmes SAN Volume Controller 2145-8F2 et SAN Volume Controller 2145-8F4

Remarque : Le bouton du système de diagnostics par voyants permet d'allumer les voyants du système de diagnostics par voyants lorsque l'alimentation est déconnectée du noeud SAN Volume Controller 2145-8F2 ou SAN Volume Controller 2145-8F4.

- 1** Bouton du système de diagnostics par voyants
- 2** Voyant d'incident de la carte mère
- 3** Voyant d'activité du système de diagnostics par voyants
- 4** Voyant d'erreur du régulateur de tension 2
- 5** Voyant d'erreur de l'unité centrale 2
- 6** Voyant d'erreur de l'unité centrale 1
- 7** Voyant d'erreur du régulateur de tension 1
- 8** Voyant de la batterie
- 9** Voyant d'erreur de la barrette DIMM 1
- 10** Voyant d'erreur de la barrette DIMM 2
- 11** Voyant d'erreur de la barrette DIMM 3
- 12** Voyant d'erreur de la barrette DIMM 4
- 13** Voyant d'erreur de la barrette DIMM 5
- 14** Voyant d'erreur de la barrette DIMM 6
- 15** Voyant d'erreur de la barrette DIMM 7
- 16** Voyant d'erreur de la barrette DIMM 8

d. Appuyez sur le bouton du système de diagnostics par voyants **1**. Voir figure 93.

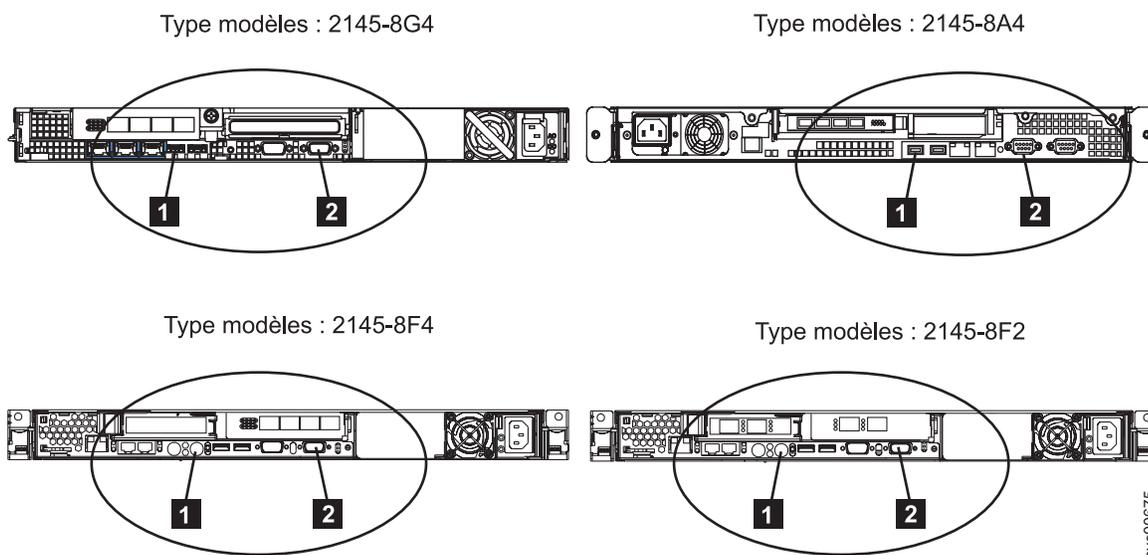
Figure 96. Ports clavier et écran sur les modèles SAN Volume Controller 2145-8G4, 2145-8A4, 2145-8F4 et 2145-8F2

- a. Mettez le noeud hors tension en veillant à ce que les données soient mises en miroir et synchronisées. Voir «MAP 5350 : Mise hors tension d'un noeud SAN Volume Controller», à la page 245.
- b. Connectez le clavier **1** et l'écran **2**. La figure 96 indique l'emplacement des ports clavier et écran. La figure 97 indique l'emplacement des ports clavier et écran sur le modèle 2145-CF8.
