**IBM System Storage SAN ポリーム・
コントローラー
バージョン 6.3.0**

トラブルシューティング・ ガイド

原典： GC27-2284-02
IBM System Storage SAN Volume Controller
Version 6.3.0
Troubleshooting Guide

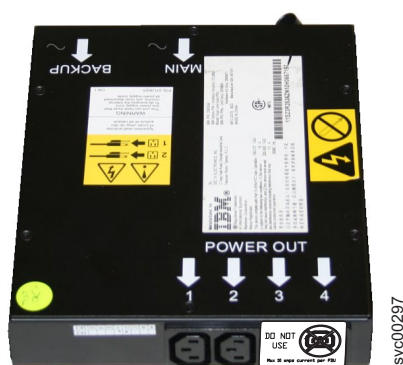
障害時に最大の回復力を実現するには、1 つの冗長 AC 電源スイッチを使用して、各 SAN ボリューム・コントローラー・ノードを給電します。

図 47 は、冗長 AC 電源スイッチを示しています。

図 47. 冗長 AC 電源スイッチの写真
