System x iDataPlex dx360 M4 Tipos 7912 e 7913

# Guia de Serviços e Determinação de Problemas

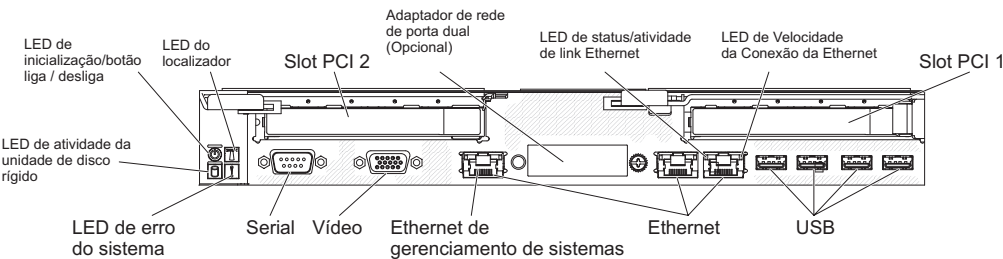
### Vista Frontal

A ilustração a seguir mostra os controles, conectores e LEDs na parte frontal do servidor. O painel do operador na bandeja da placa-mãe é o mesmo para todas as configurações.

- Botão de controle de energia e LED de ativação:** Pressione este botão para ativar e desativar o servidor manualmente ou para ativar o servidor em um estado de energia reduzida. Os estados do LED de ativação são os seguintes:
  - Desligado:** A energia não está presente ou a fonte de alimentação ou o próprio LED falhou.
  - Piscando rapidamente (4 vezes por segundo):** O servidor está desligado e não está pronto para ser ativado. O botão de controle de energia está desativado. Isto durará aproximadamente 20 a 40 segundos.
  - Piscando lentamente (uma vez por segundo):** O servidor está desligado e pronto para ser ligado. Você pode pressionar o botão de controle de energia para ligar o servidor.
  - Aceso:** O servidor está ligado.
  - Acendendo e apagando gradualmente:** O servidor está em um estado de energia reduzida. Para ativar o servidor, pressione o botão de controle de

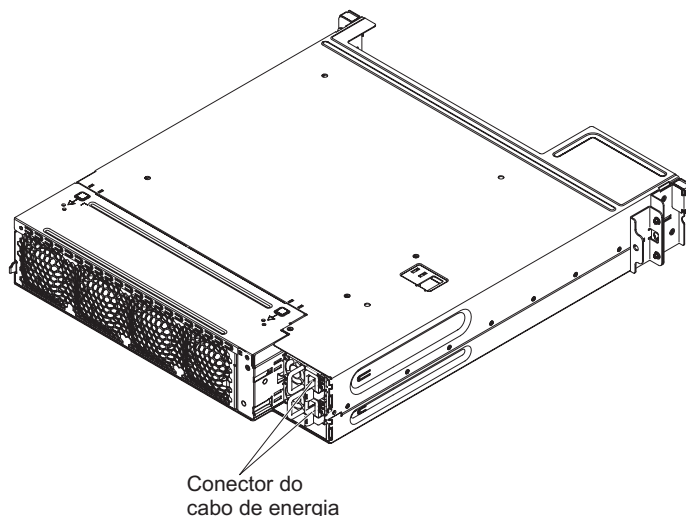
## Vista Traseira

A ilustração a seguir mostra os conectores na parte traseira do servidor.

**Conector do cabo de energia:** Conecte o cabo de energia a este conector.

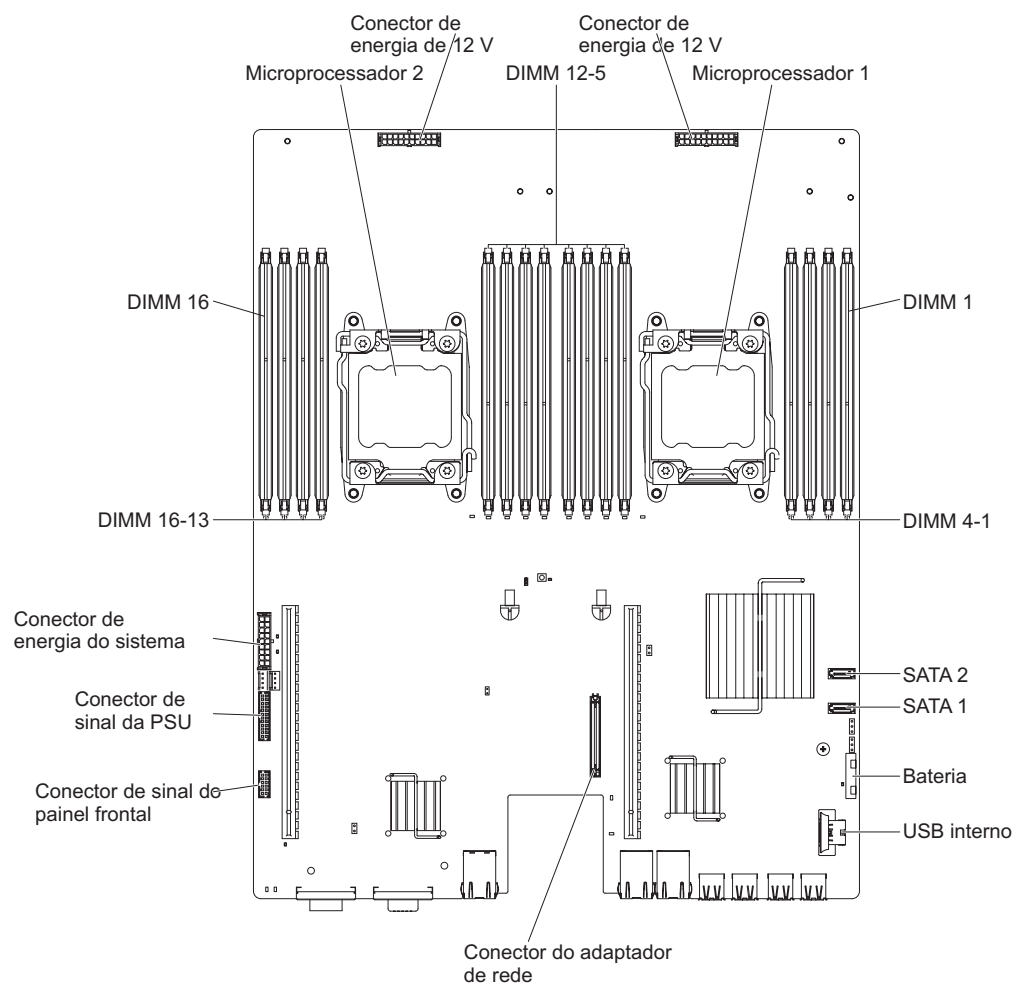
### Conectores Internos da Placa-mãe

A ilustração a seguir mostra os conectores internos da placa-mãe.

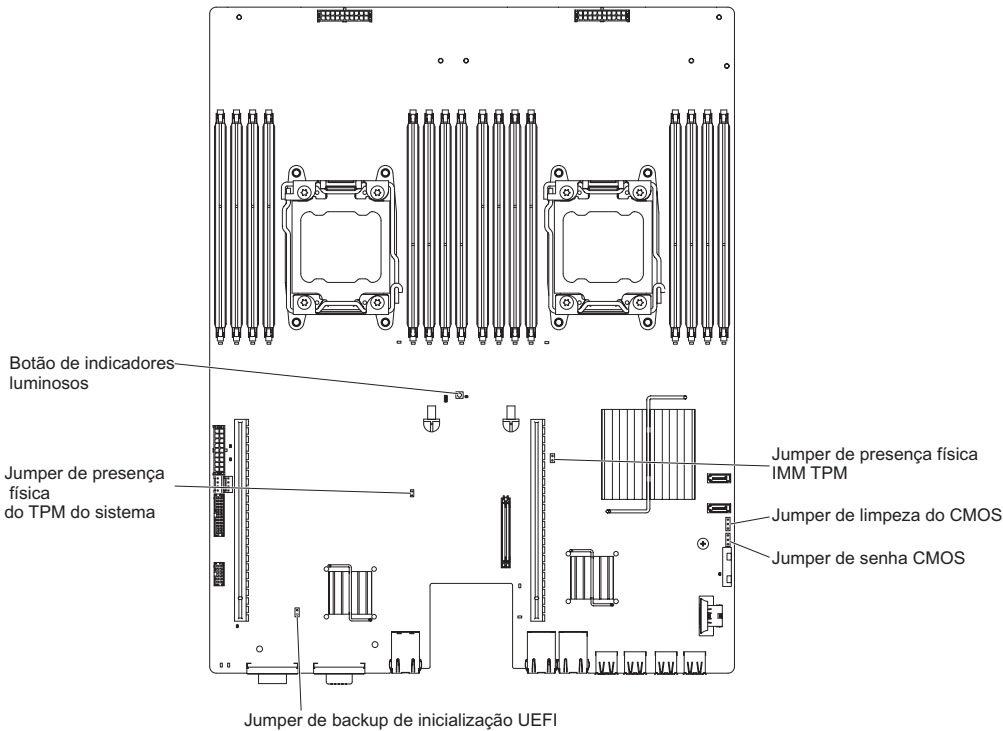
## Comutadores e Jumpers da Placa-mãe

A seguinte ilustração mostra o local e a descrição dos comutadores e jumpers.

**Nota:** Caso haja um adesivo protetor claro na parte superior dos blocos do comutador, é necessário removê-lo e descartá-lo para acessar os comutadores.

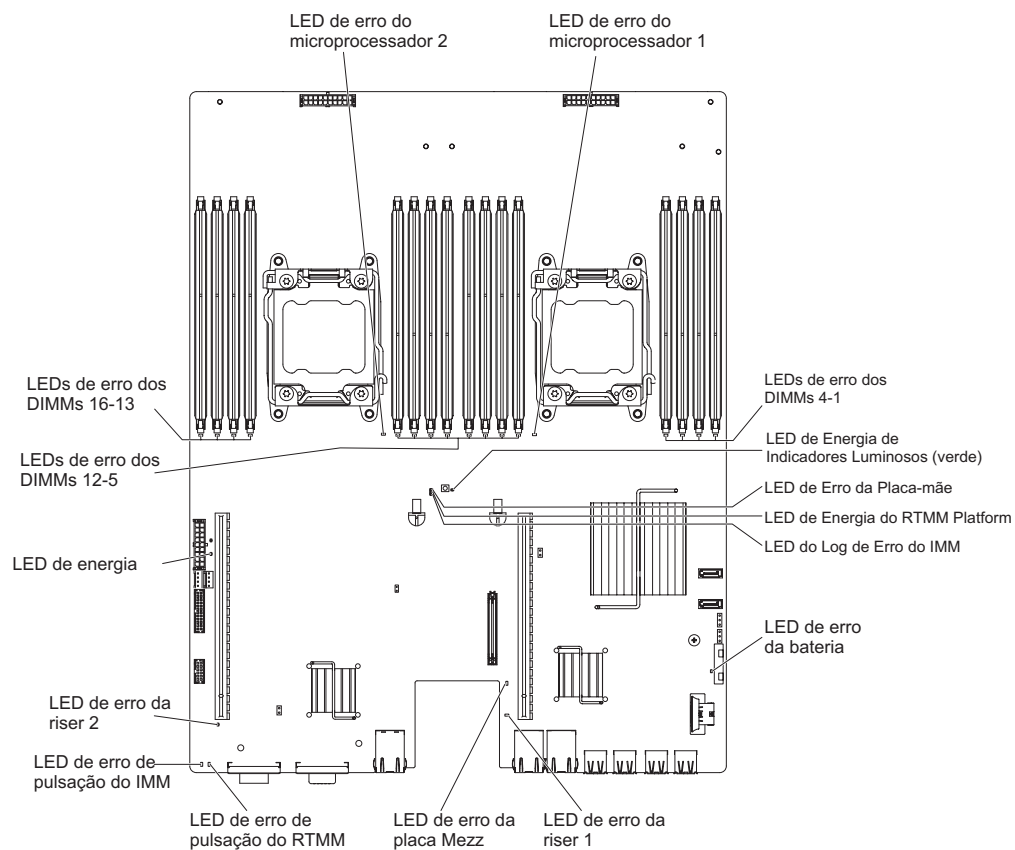
## LEDs da Placa-mãe

A ilustração a seguir mostra os Diodos Emissores de Luz (LEDs) na placa-mãe.

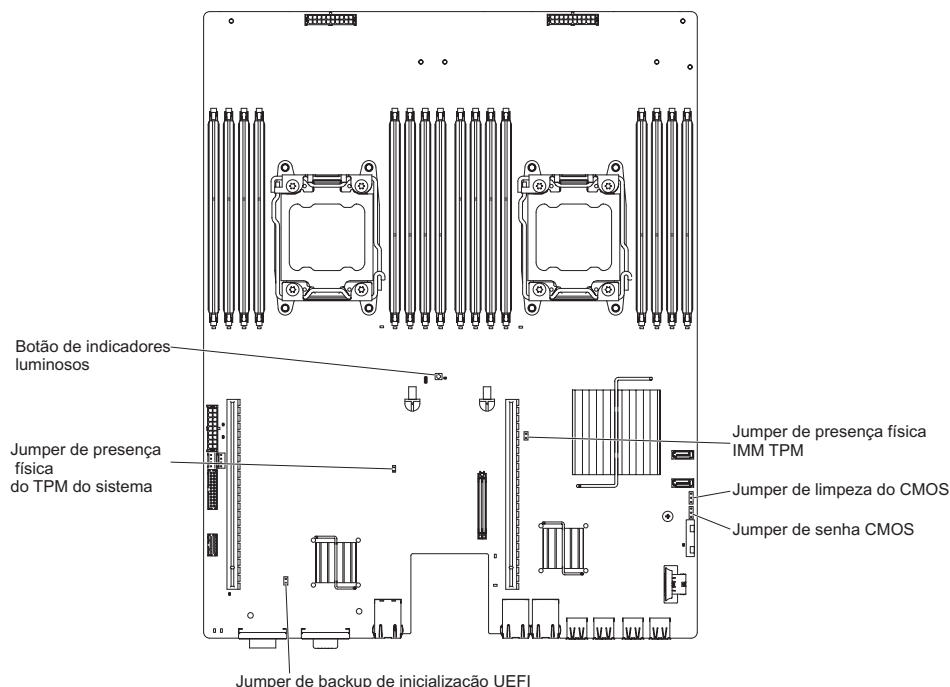
1. Leia as informações de segurança, que começam na página vii e “Orientações de Instalação” na página 291.
2. Desligue o servidor e desconecte todos os cabos de energia e os cabos externos.
3. Remova a tampa do servidor (consulte “Removendo a Tampa da Bandeja da Placa-mãe” na página 296).
4. Localize o bloco de jumpers de backup de inicialização do UEFI (JP3) na placa-mãe.

5. Mova o jumper (JP3) dos pinos 1 e 2 para os pinos 2 e 3 para ativar o modo de recuperação do UEFI.
6. Reinstale a tampa do servidor; em seguida, reconecte todos os cabos de energia.

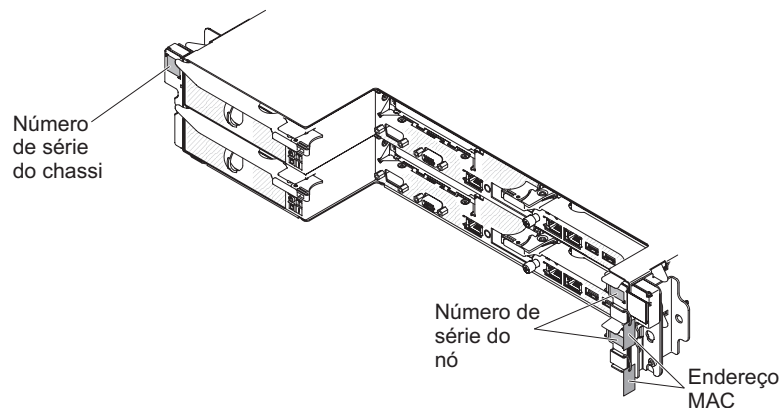
O número do modelo e o número de série estão localizados na etiqueta de ID na frente do servidor, conforme mostrado na ilustração a seguir.

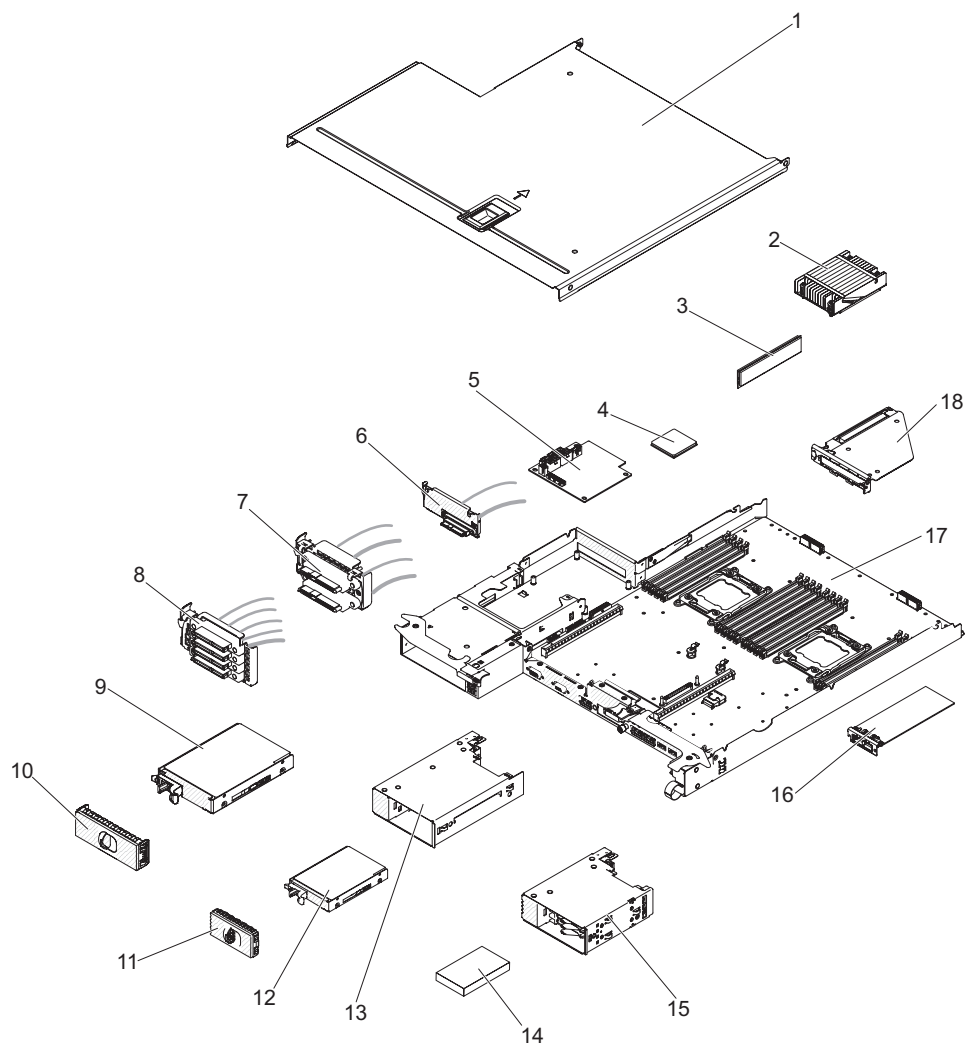
A ilustração a seguir mostra os principais componentes do servidor. As figuras neste documento podem ser um pouco diferentes do seu hardware.

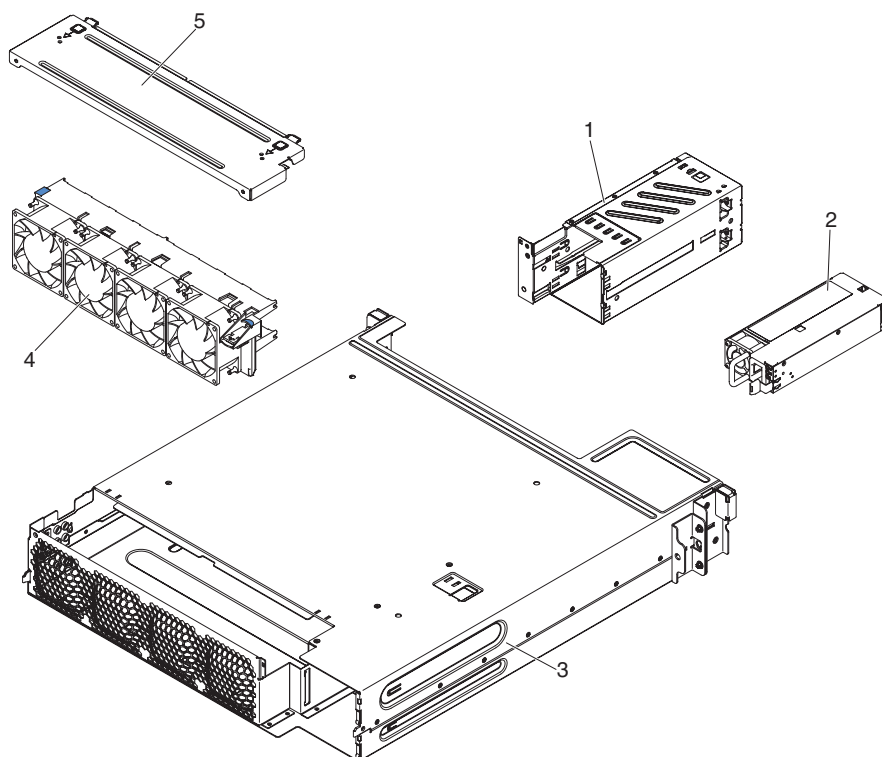
Os componentes substituíveis a seguir estão disponíveis para o chassi 2U Tipo 7913.

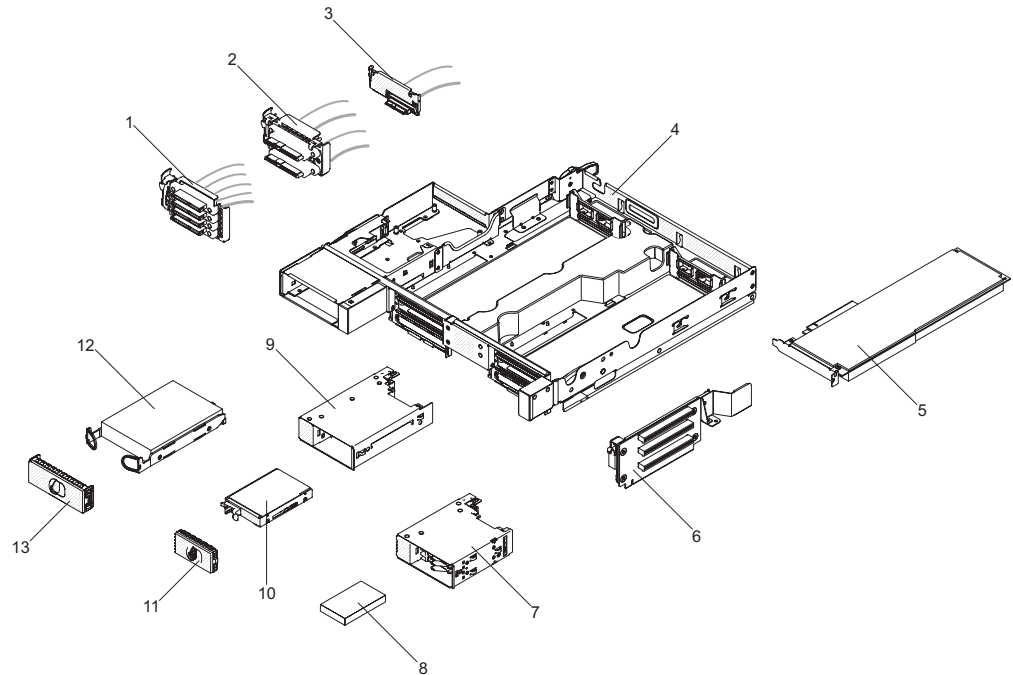
## Componentes do Gabinete GPGPU

Os componentes substituíveis a seguir estão disponíveis para o gabinete GPGPU.

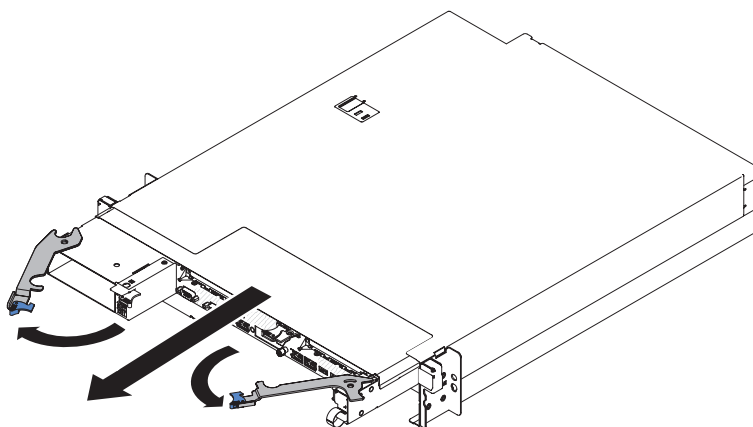
### Removendo a Bandeja da Placa-mãe de um Chassi 2U

1. Leia as informações de segurança, que começam na página vii e “Orientações de Instalação” na página 291.
2. Se a bandeja da placa-mãe estiver operando, encerre o sistema operacional; em seguida, pressione o botão de controle de energia para desativar a bandeja da placa-mãe (consulte “Desativando a Bandeja da Placa-mãe” na página 11 para obter mais informações).
3. Se cabos externos estiverem conectados à parte frontal da bandeja da placa-mãe, anote onde eles estão conectados; em seguida, remova-os.
4. Abra as duas travas de liberação externas e puxe a bandeja da placa-mãe para fora do chassi.
5. Coloque-a sobre uma superfície lisa antiestática.

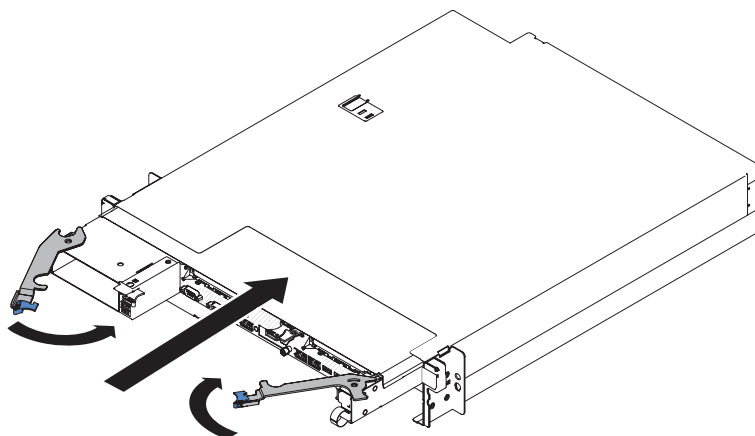
### Instalando a Bandeja da Placa-mãe em um Chassi 2U

1. Certifique-se de que as alavancas estejam na posição aberta antes de instalar o nó em um chassi.
2. Deslize a bandeja da placa-mãe para o chassi até ele parar.
3. Feche as duas travas de liberação internas.
4. Reconecte os cabos na parte frontal da bandeja da placa-mãe.
5. Ative a bandeja da placa-mãe (consulte “Ativando o Nó” na página 10).
6. Certifique-se de que o LED de ativação no painel do operador da bandeja da placa-mãe esteja continuamente aceso, indicando que a bandeja da placa-mãe está recebendo energia e está ativada.

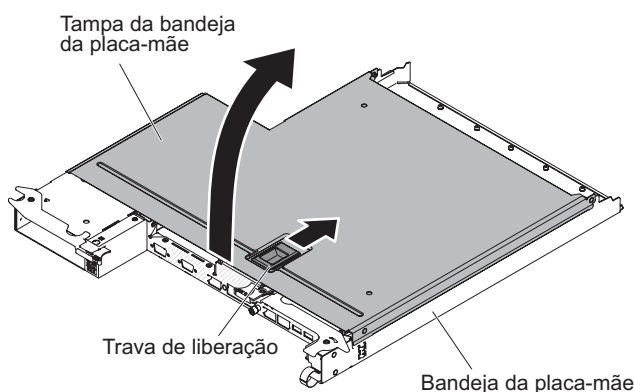
## Removendo a Tampa da Bandeja da Placa-mãe

1. Leia as informações de segurança, que começam na página vii e “Orientações de Instalação” na página 291.
2. Se a bandeja da placa-mãe estiver instalada em um chassi, remova-a (consulte “Removendo a Bandeja da Placa-mãe de um Chassi 2U” na página 295).
3. Coloque cuidadosamente a bandeja da placa-mãe em uma superfície plana, antiestática, com a tampa virada para cima.

4. Puxe firmemente a trava azul na parte superior da bandeja da placa-mãe; em seguida, levante a abertura da tampa.
5. Se você for instruído a devolver a tampa da bandeja da placa-mãe, siga todas as instruções para seu empacotamento e use os materiais da embalagem do envio que foram fornecidos a você.

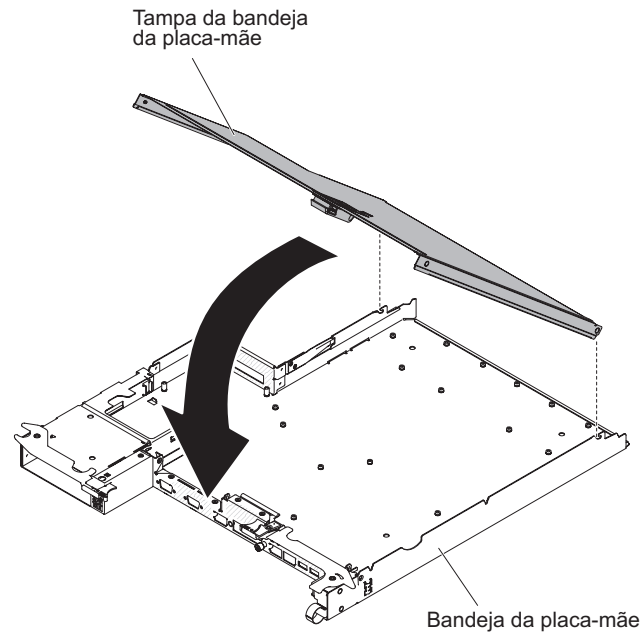
**Atenção:** Não é possível inserir a bandeja da placa-mãe em um chassi até a tampa ser instalada e fechada. Não tente substituir essa proteção.

1. Abaixar a tampa para que os pinos na parte posterior da tampa deslizem para baixo nos slots na parte posterior da bandeja da placa-mãe. Antes de fechar a tampa, certifique-se de que todos os componentes estejam instalados e colocados corretamente, todos os cabos internos estejam roteados corretamente e você não tenha deixado ferramentas ou peças soltas dentro da bandeja da placa-mãe.
2. Gire a tampa para a posição fechada até que se encaixe no lugar com um clique.
3. Instale a bandeja da placa-mãe no chassi (consulte "Instalando a Bandeja da Placa-mãe em um Chassi 2U" na página 295).

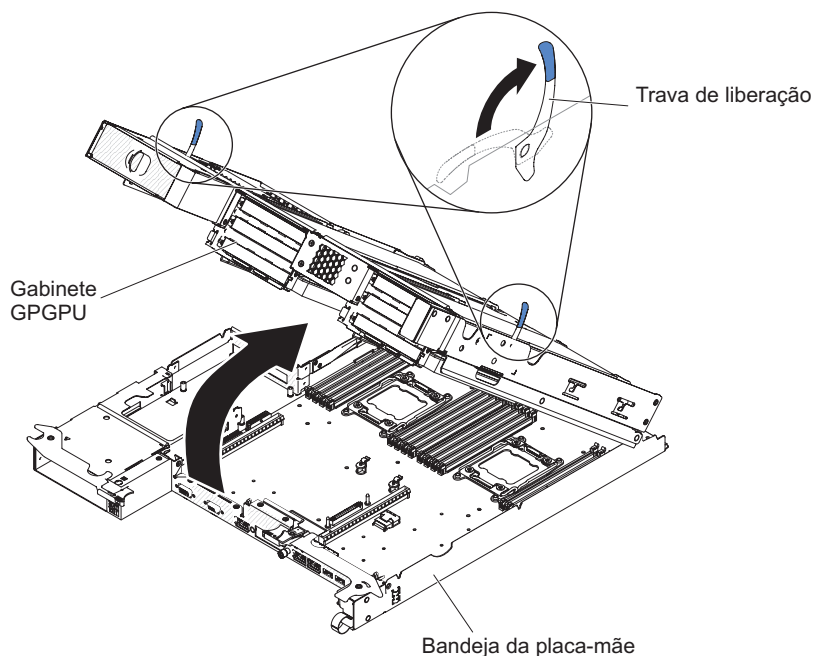
## Removendo um Gabinete GPGPU

1. Leia as informações de segurança, que começam na página vii e “Orientações de Instalação” na página 291.
2. Desligue a bandeja da placa-mãe e todos os dispositivos conectados (consulte “Desativando a Bandeja da Placa-mãe” na página 11).
3. Se a bandeja da placa-mãe estiver instalada em um chassi, remova-a (consulte “Removendo a Bandeja da Placa-mãe de um Chassi 2U” na página 295).
4. Coloque cuidadosamente a bandeja da placa-mãe em uma superfície lisa antiestática.
5. Observe a direção dos cabos e os locais de conexão; em seguida, desconecte os cabos que conectam o gabinete GPGPU à bandeja da placa-mãe.
6. Puxe a liberação da unidade de expansão em cada lado do gabinete GPGPU para cima; depois, gire o gabinete GPGPU para abrir.
7. Tomando cuidado para não puxar os cabos, levante o gabinete GPGPU da bandeja da placa-mãe e coloque-o em uma superfície lisa antiestática.

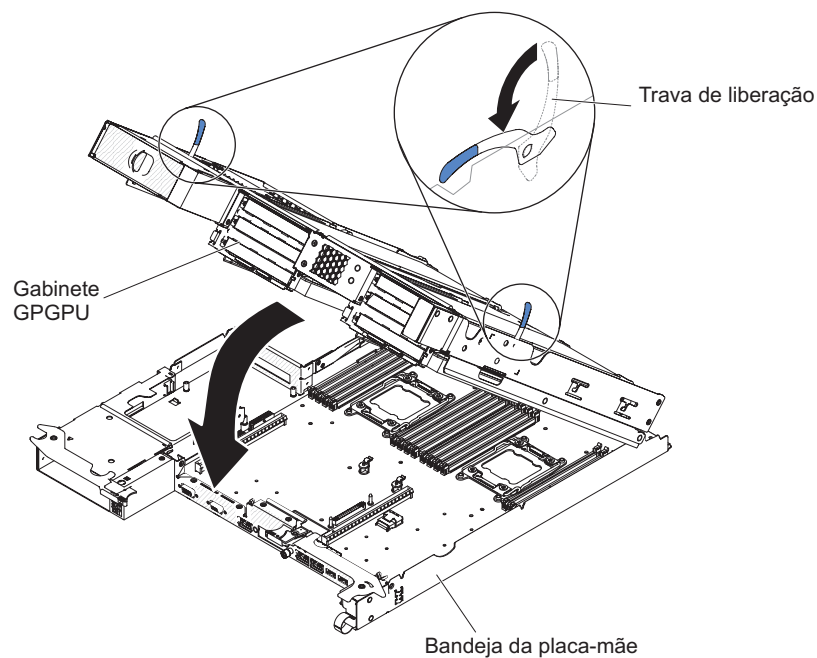
## Instalando um Gabinete GPGPU

1. Abaixe as travas de liberação do gabinete.
2. Oriente o gabinete GPGPU acima da bandeja da placa-mãe.
3. Abaixe o gabinete GPGPU para que os pinos na parte traseira deslizem até os slots na parte traseira da bandeja da placa-mãe. Antes de fechar a tampa, certifique-se de que todos os componentes estejam instalados e colocados corretamente, todos os cabos internos estejam roteados corretamente e você não tenha deixado ferramentas ou peças soltas dentro da bandeja da placa-mãe.

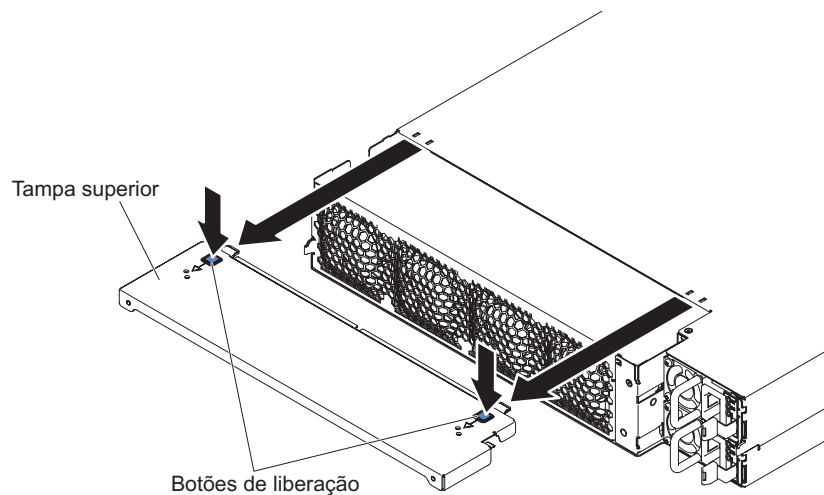
## Removendo a Tampa Superior do Conjunto de Ventiladores do Chassi 2U

1. Leia as informações de segurança, que começam na página vii e “Orientações de Instalação” na página 291.
2. Se o chassi estiver instalado em um rack, remova-o (consulte “Removendo o Chassi 2U de um Rack” na página 301).
3. Pressione os dois botões de liberação da tampa e deslize a tampa para a parte traseira do chassi para removê-la.
4. Se você for instruído a devolver a tampa superior do conjunto de ventiladores do chassi 2U, siga todas as instruções para seu empacotamento e use os materiais da embalagem do envio que foram fornecidos a você.

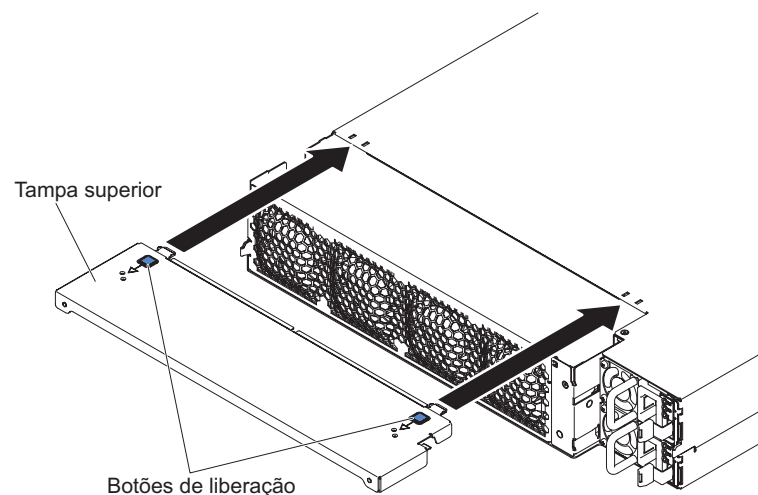
## Instalando a Tampa Superior do Conjunto de Ventiladores do Chassi 2U

1. Oriente a tampa na parte traseira do chassi para que as guias de retenção se alinhem com as guias no chassi.
2. Deslize a tampa sobre o chassi até que os botões de liberação da tampa se encaixem no lugar.
3. Instale o chassi no rack (consulte “Instalando o Chassi 2U em um Rack” na página 302).

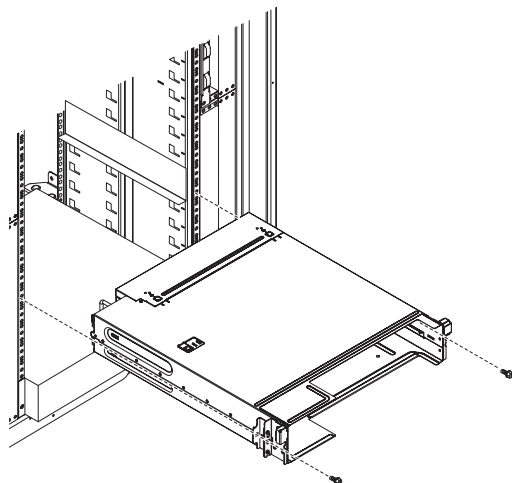
## Removendo o Chassi 2U de um Rack

1. Leia as informações de segurança, que começam na página vii e “Orientações de Instalação” na página 291.
2. Se o chassi contiver uma bandeja da placa-mãe em operação, encerre o sistema operacional; em seguida, pressione o botão liga/desliga para desligar a bandeja da placa-mãe (consulte “Desativando a Bandeja da Placa-mãe” na página 11 para obter mais informações).

3. Remova cabos externos.
4. Remova quaisquer bandejas da placa-mãe instaladas (consulte “Removendo a Bandeja da Placa-mãe de um Chassi 2U” na página 295).

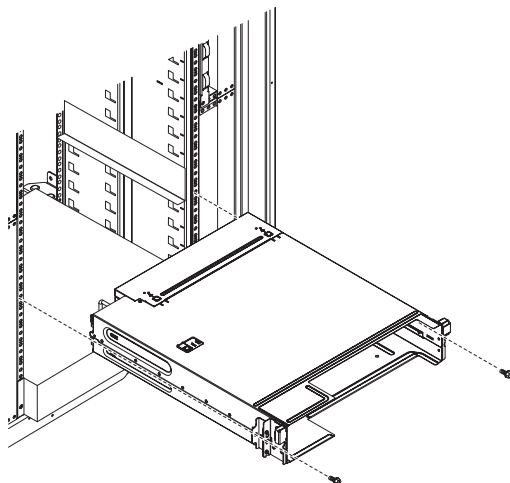
## Instalando o Chassi 2U em um Rack

1. Se estiver instalando um novo chassi, instale o compartimento da fonte de alimentação e o conjunto de ventiladores removidos do antigo chassi (consulte “Instalando uma Fonte de Alimentação em um Chassi 2U” na página 335 e “Instalando o Conjunto de Ventiladores do Chassi 2U” na página 307).
2. Se você tiver o rack iDataPlex:
  - a. Aperte os parafusos prisioneiros ligados ao flange esquerdo do chassi no rack.
  - b. No lado direito do chassi, monte o chassi com um parafuso M6 que está incluído no kit de trilhos do rack iDataPlex.
3. Se você tiver o rack Enterprise:
  - a. Remova antes os dois suportes removíveis nos dois lados do chassi.  
As ilustrações a seguir mostram os locais dos suportes e os parafusos no chassi.

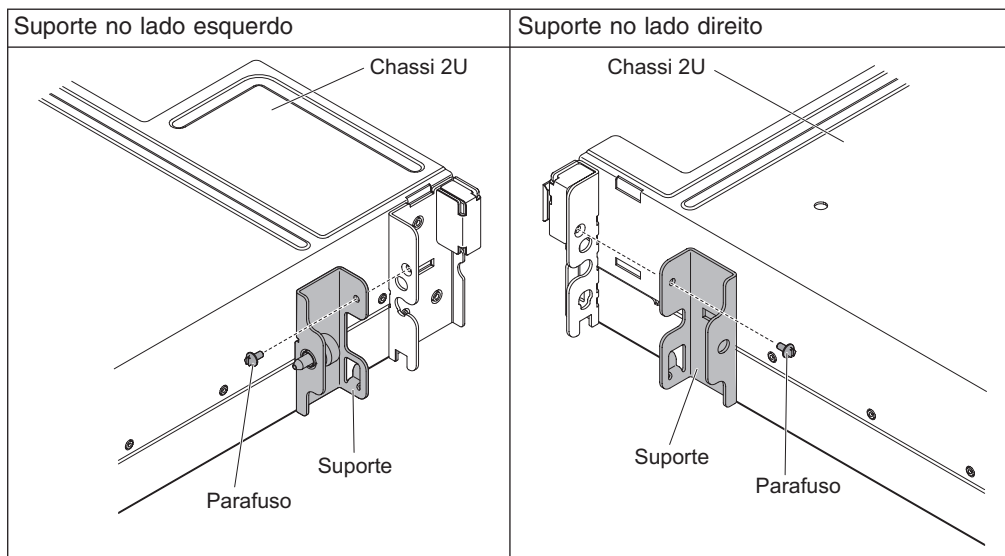
- b. Monte o chassi no rack com dois parafusos M6 que estão incluídos no kit de trilhos do rack corporativo.

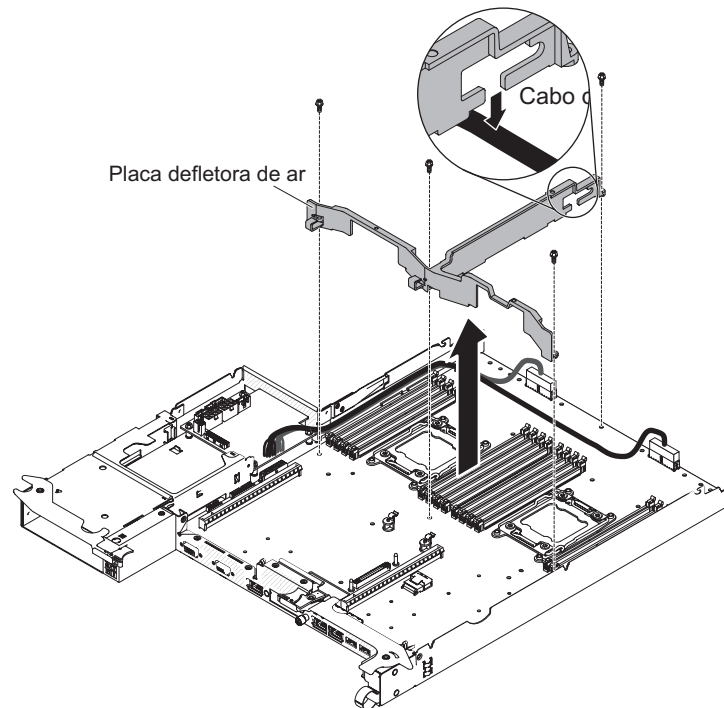
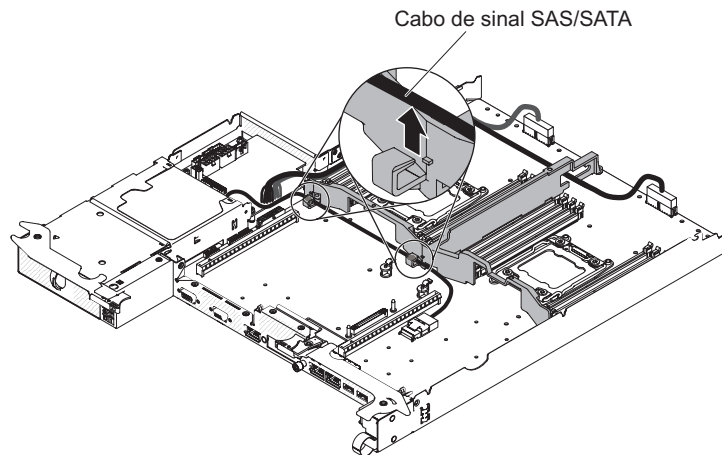
## Removendo a Placa Defletora de Ar

1. Leia as informações de segurança, que começam na página vii e “Orientações de Instalação” na página 291.
2. Remova quaisquer bandejas da placa-mãe instaladas (consulte “Removendo a Bandeja da Placa-mãe de um Chassi 2U” na página 295).
3. Remova a tampa superior (consulte “Removendo a Tampa da Bandeja da Placa-mãe” na página 296).
4. Remova os quatro parafusos da placa defletora de ar.
5. Separe os cabos da placa defletora de ar. Em certas configurações, há cabos da HDD passando pela placa e conectados à placa defletora de ar. Certifique-se de que esses cabos sejam removidos da placa defletora de ar.

6. Levante a placa defletora de ar para fora do servidor.

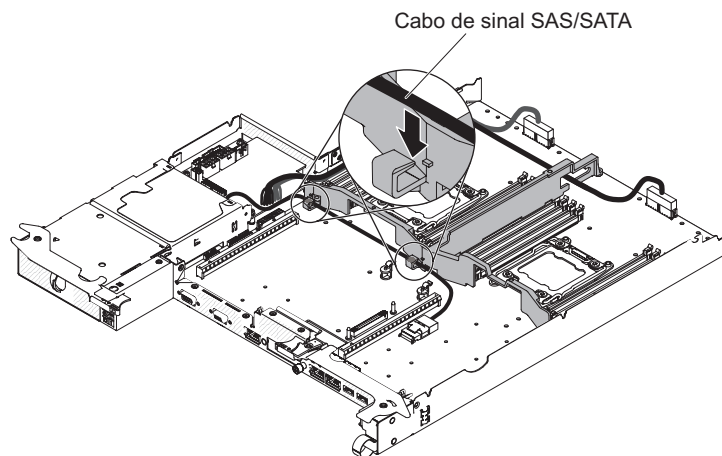
1. Abaixue a placa defletora de ar para colocá-la no lugar. Conecte os cabos da HDD passando pela placa, se aplicável.

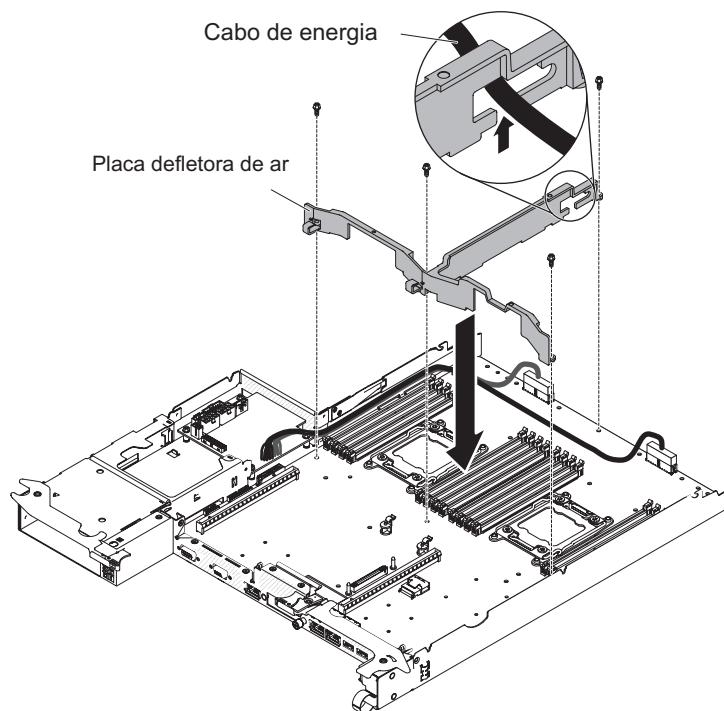
2. Certifique-se de que o cabo de energia esteja embaixo da placa defletora de ar.

3. Instale os quatro parafusos da placa defletora de ar.
4. Instale a tampa superior (consulte “Instalando a Tampa da Bandeja da Placa-mãe” na página 297).
5. Instale todas as bandejas de placa-mãe que foram removidas (consulte “Instalando a Bandeja da Placa-mãe em um Chassi 2U” na página 295).

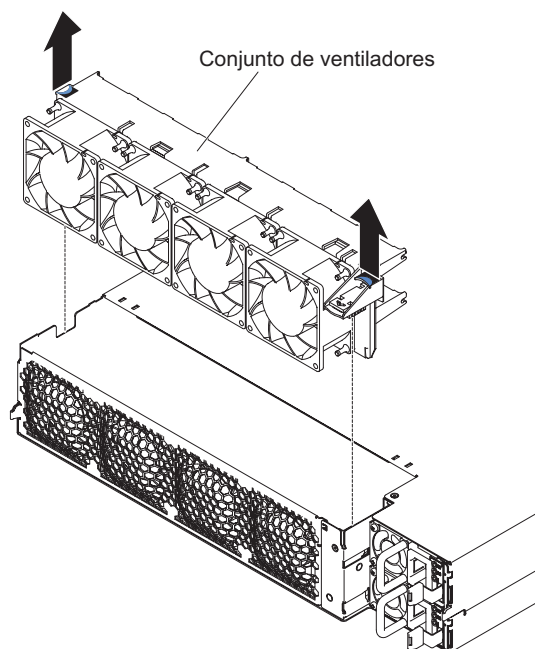
## Removendo o Conjunto de Ventiladores do Chassi 2U

1. Leia as informações de segurança, que começam na página vii e “Orientações de Instalação” na página 291.
2. Se o chassi contendo o conjunto de ventiladores estiver instalado em um rack, remova-o (consulte “Removendo o Chassi 2U de um Rack” na página 301).
3. Remova quaisquer bandejas da placa-mãe instaladas (consulte “Removendo a Bandeja da Placa-mãe de um Chassi 2U” na página 295).
4. Remova a tampa superior (consulte “Removendo a Tampa Superior do Conjunto de Ventiladores do Chassi 2U” na página 299).
5. Aperte a guia em cada extremidade do conjunto de ventiladores e levante-o para fora do chassi.
6. Se você for instruído a devolver o conjunto de ventiladores, siga todas as instruções para seu empacotamento e use os materiais da embalagem do envio que foram fornecidos a você.

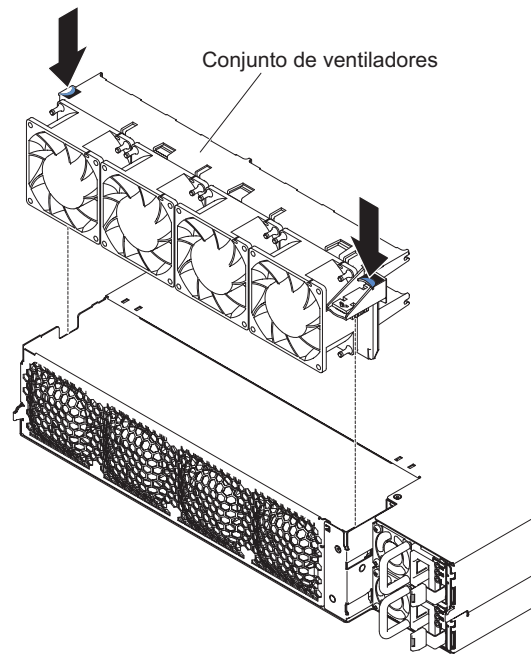
## Instalando o Conjunto de Ventiladores do Chassi 2U

1. Encoste a embalagem antiestática que contém o conjunto de ventiladores em qualquer superfície metálica *sem pintura* no lado externo do chassi; depois, remova o conjunto de ventiladores do pacote.

2. Oriente o conjunto de ventiladores em direção à abertura no chassi. Certifique-se de que o conector de energia no conjunto de ventiladores esteja alinhado com o conector na fonte de alimentação.

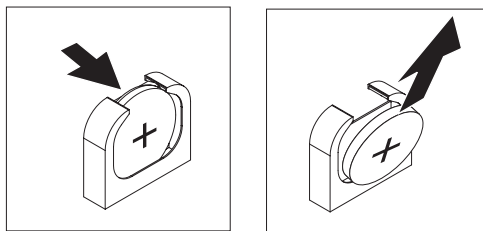
- b. Com o dedo, empurre a bateria horizontalmente da placa riser PCI para fora de seu compartimento.

c. Use o seu dedo polegar e indicador para levantar a bateria do soquete.

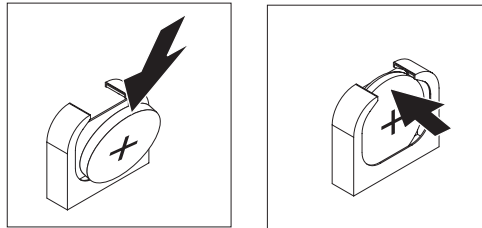
1. Siga todas as instruções especiais de manuseio e instalação fornecidas com a bateria de reposição.
2. Leia as informações de segurança, que começam na página vii e “Orientações de Instalação” na página 291.
3. Desligue o servidor e os dispositivos periféricos e desconecte todos os cabos de energia; em seguida, remova a tampa (consulte “Removendo a Tampa da Bandeja da Placa-mãe” na página 296).
4. Remova a bateria do sistema (consulte “Removendo a Bateria do Sistema” na página 307) se ainda não tiver feito isso.
5. Insira a nova bateria:
  - a. Incline a bateria para que seja possível inseri-la no soquete no lado oposto do clipe da bateria.

- b. Pressione a bateria para baixo no soquete até que fique segura no local. Certifique-se de que o clipe da bateria segure a bateria com segurança.
  - c. Se uma tampa de borracha foi removida do portador da bateria, use os seus dedos para instalar a tampa da bateria na parte superior do conector da bateria.

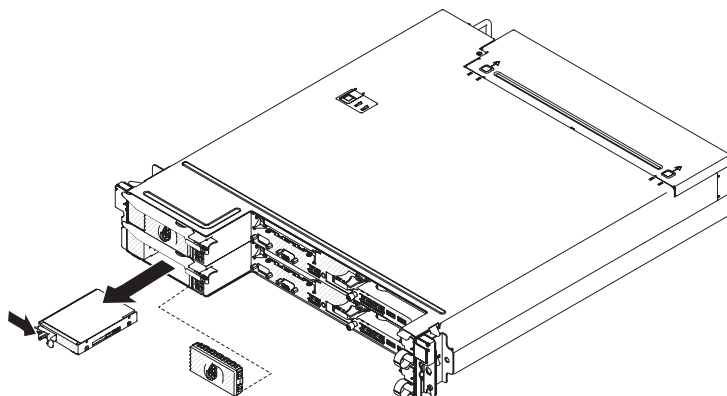
## Removendo uma Unidade de Disco Rígido de Troca Simples

1. Leia as informações de segurança, que começam na página vii e “Orientações de Instalação” na página 291.
2. Se a bandeja da placa-mãe estiver operando, encerre o sistema operacional; em seguida, pressione o botão de controle de energia para desativar a bandeja da placa-mãe (consulte “Desativando a Bandeja da Placa-mãe” na página 11 para obter mais informações).
3. Remova o painel de preenchimento do compartimento de unidade.
4. Deslize a guia de retenção e puxe a unidade para fora do compartimento de unidade.
5. Se você estiver instruído a devolver a unidade, siga todas as instruções de embalagem e utilize quaisquer materiais do pacote para remessa fornecidos.

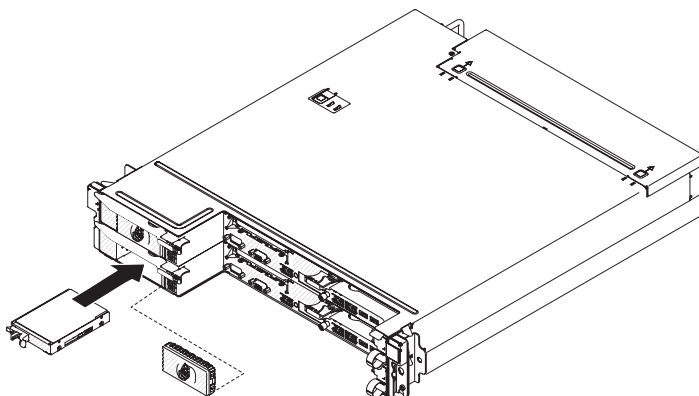
## Instalando uma Unidade de Disco Rígido de Troca Simples

1. Leia as informações de segurança, que começam na página vii e “Orientações de Instalação” na página 291.
2. Encoste a embalagem antiestática que contém a unidade em qualquer superfície metálica *sem pintura* no lado externo do chassi ou rack; depois, remova a unidade de disco rígido do pacote.  
**Atenção:** Não pressione a parte superior da unidade. Seu pressionamento pode danificar a unidade.
3. Alinhe a unidade com os trilhos da guia no compartimento de unidade.
4. Deslize a guia de retenção; em seguida, deslize cuidadosamente a unidade para o compartimento até ela parar e solte a guia de retenção.
5. Instale o painel de preenchimento no compartimento de unidade.
6. Ative a bandeja da placa-mãe (consulte “Ativando o Nó” na página 10).

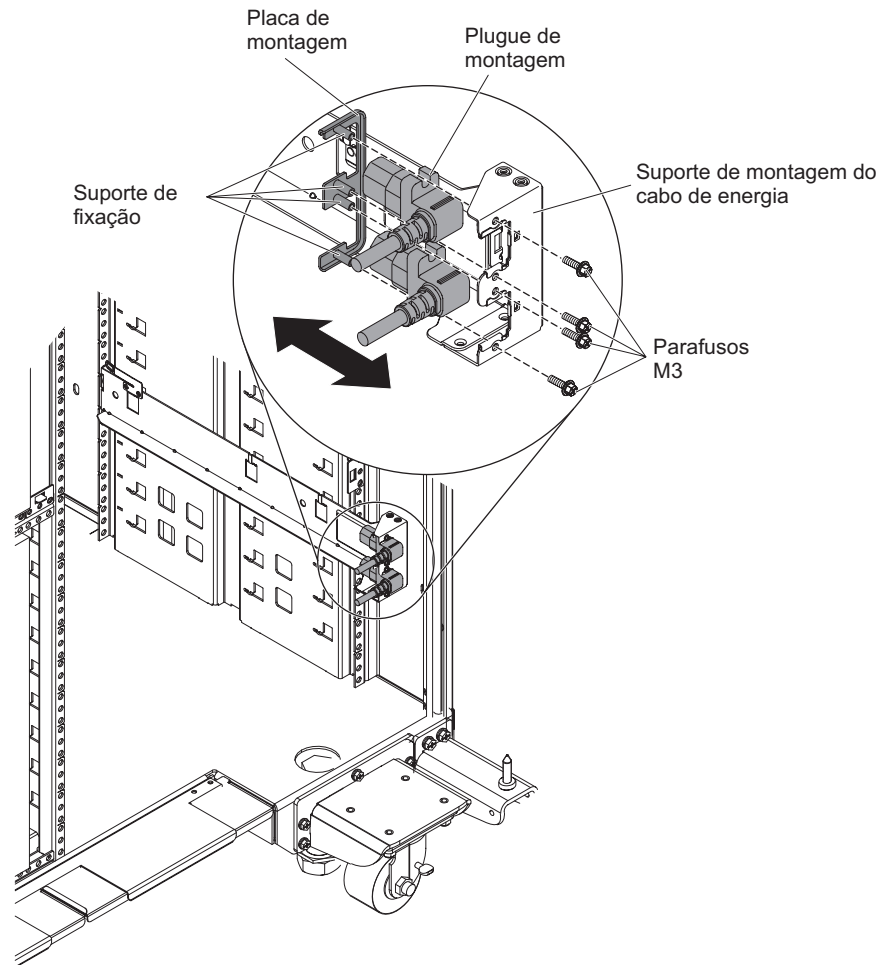
## Removendo o Cabo de Energia do Trilho com o Suporte de Montagem do Cabo de Energia

1. Leia as informações de segurança, que começam na página vii e “Orientações de Instalação” na página 291.
2. Se o chassi 2U estiver instalado no rack, remova-o (consulte “Removendo o Chassi 2U de um Rack” na página 301).
3. Desconecte da PDU o cabo de energia no qual está trabalhando.
4. Use uma chave de fenda para M3 para remover os dois parafusos do trilho e guarde-os.
5. Puxe a placa de montagem e o cabo de energia para a frente do gabinete do rack.
6. Separe o cabo de energia da placa de montagem; coloque a placa de montagem de lado.
7. Se você for instruído a devolver o cabo de energia, siga todas as instruções para seu empacotamento e use os materiais da embalagem do envio que foram fornecidos a você.

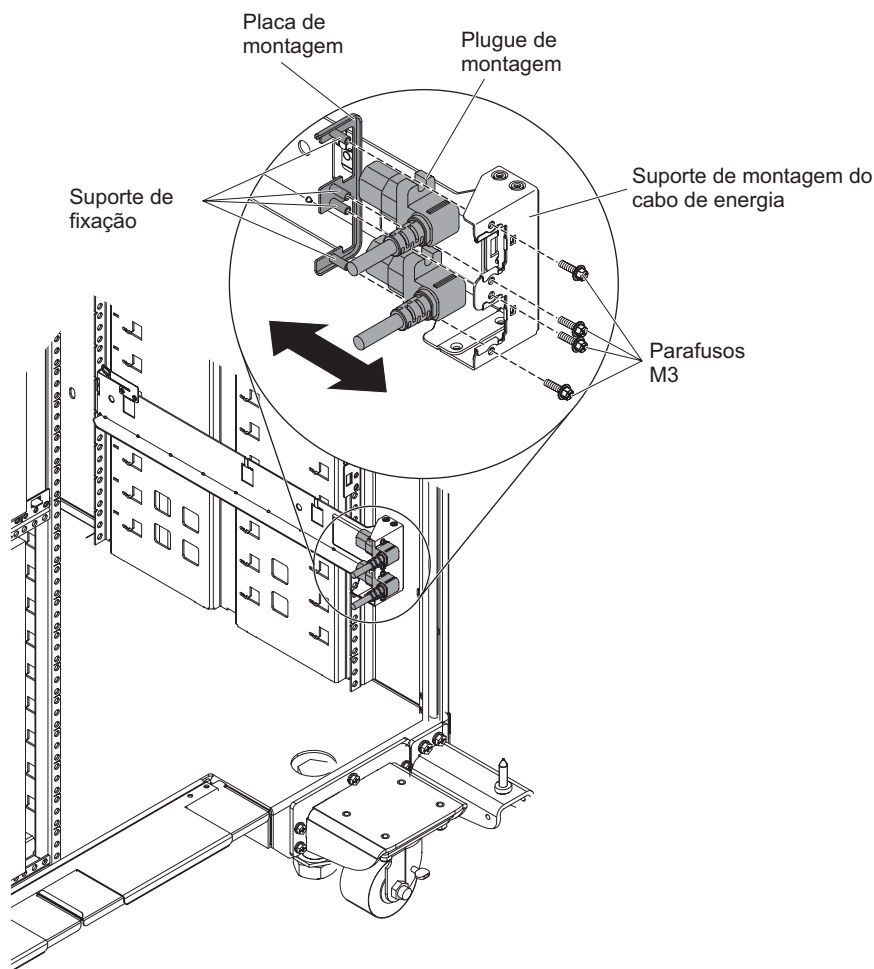
## Instalando o Cabo de Energia no Trilho com o Suporte de Montagem do Cabo de Energia

1. Aperte a extremidade do cabo de energia no plugue de montagem moldado do lado direito. Observe o formato do plugue e como ele se encaixa na abertura da placa de montagem.
2. Alinhe os suportes de fixação na placa de montagem com os slots no plugue de montagem e instale o cabo de energia na placa de montagem.
3. Posicione o conjunto inteiro dentro do trilho esquerdo e alinhe os suportes de fixação com os buracos na parte traseira do suporte de montagem no trilho.
4. Instale o cabo de energia e a placa de montagem com os parafusos.
5. Conecte a uma PDU o cabo de energia com o qual está trabalhando.
6. Instale o chassi no rack iDataPlex (consulte “Instalando o Chassi 2U em um Rack” na página 302).

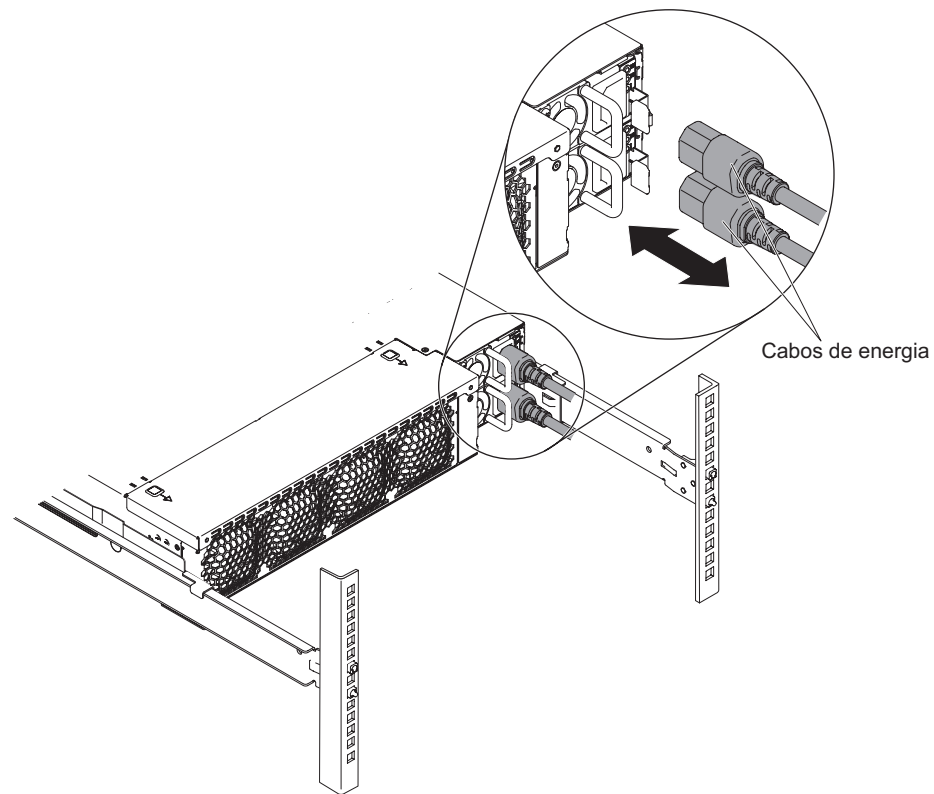
## Removendo o Cabo de Energia do Trilho sem o Suporte de Montagem do Cabo de Energia

1. Leia as informações de segurança, que começam na página vii e “Orientações de Instalação” na página 291.
2. Desconecte da PDU o cabo de energia no qual está trabalhando.
3. Remova as abraçadeiras, se houver alguma.
4. Puxe o cabo de energia para a parte traseira do gabinete do rack.
5. Se você for instruído a devolver o cabo de energia, siga todas as instruções para seu empacotamento e use os materiais da embalagem do envio que foram fornecidos a você.

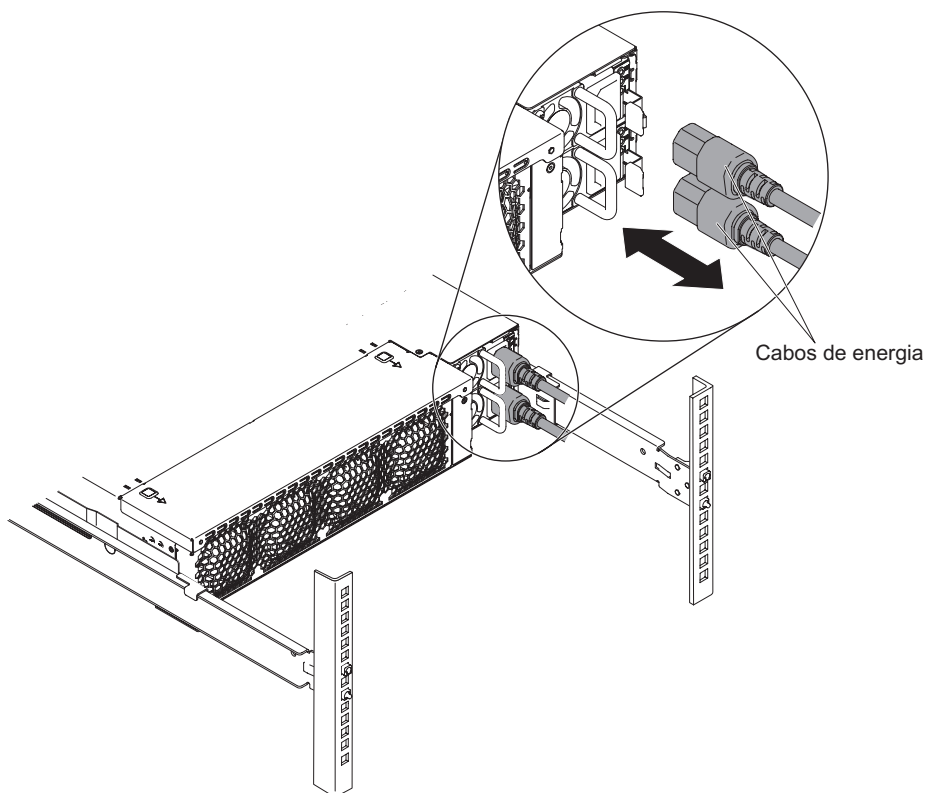
## Instalando o Cabo de Energia no Trilho sem o Suporte de Montagem do Cabo de Energia

1. Instale o cabo de energia e a abraçadeira.
2. Conecte a uma PDU o cabo de energia com o qual está trabalhando.

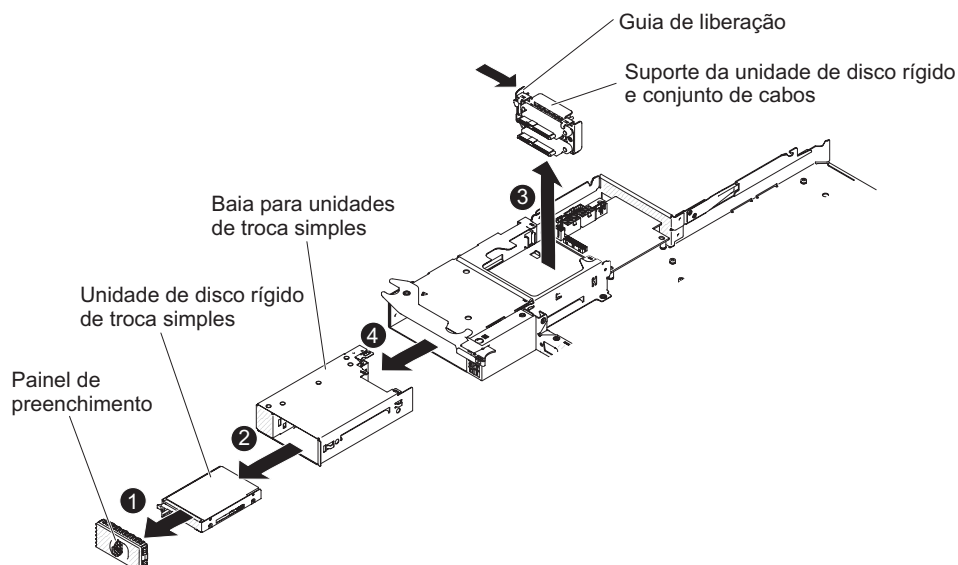
## Removendo uma Baia para Unidades SAS/SATA de Troca Simples

1. Leia as informações de segurança, que começam na página vii e “Orientações de Instalação” na página 291.
2. Anote onde as unidades que pretende remover estão instaladas; em seguida, remova-as (consulte “Removendo uma Unidade de Disco Rígido de Troca Simples” na página 310).
