System x iDataPlex dx360 M4 Tipos 7912 e 7913

# Guia de Serviços e Determinação de Problemas

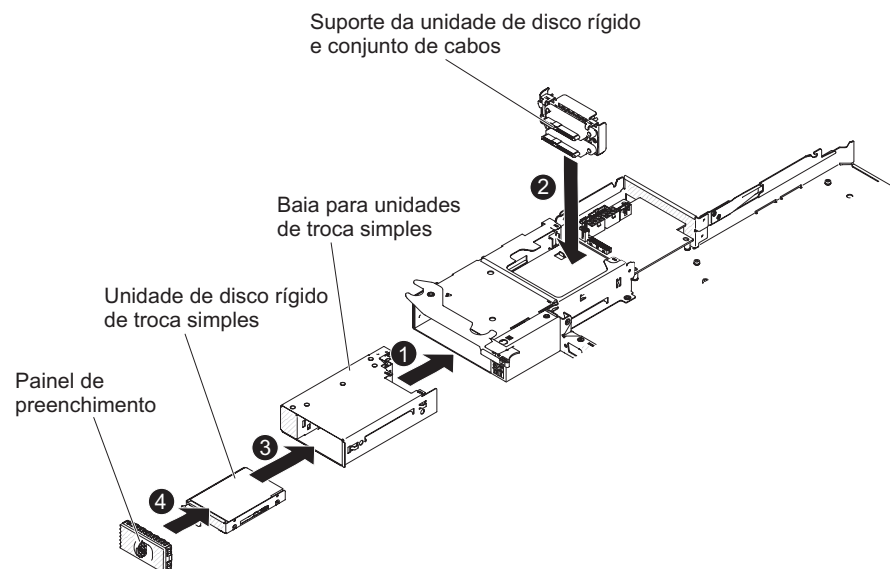
## Instalando uma Baia para Unidades SAS/SATA de Troca Simples

1. Deslize a baia para unidades SAS/SATA de troca simples para o compartimento até a alavanca de liberação fixá-la.
2. Coloque o suporte da unidade de disco rígido e o conjunto de cabos nas guias de montagem dentro da bandeja; em seguida, pressione o suporte da unidade de disco rígido e o conjunto de cabos até a trava de liberação encaixar no lugar.
3. Instale a tampa da bandeja da placa-mãe (consulte “Instalando a Tampa da Bandeja da Placa-mãe” na página 297).
4. Instale a bandeja da placa-mãe n chassi (consulte “Instalando a Bandeja da Placa-mãe em um Chassi 2U” na página 295).

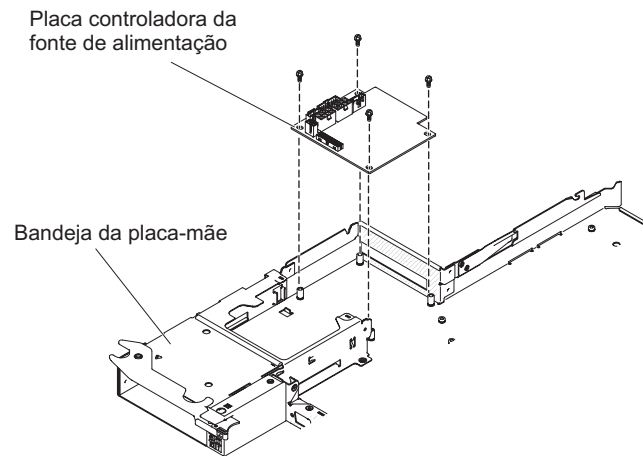
## Removendo uma Placa Controladora da Fonte de Alimentação da Bandeja

1. Leia as informações de segurança, que começam na página vii e “Orientações de Instalação” na página 291.
2. Se a bandeja estiver instalada em um chassi, remova-a (consulte “Removendo a Bandeja da Placa-mãe de um Chassi 2U” na página 295).

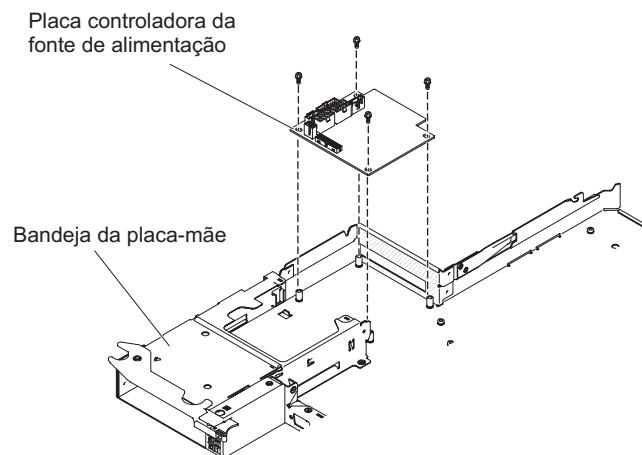
## Instalando uma Placa Controladora da Fonte de Alimentação na Bandeja

1. Encoste a embalagem antiestática que contém a placa controladora da fonte de alimentação em qualquer superfície metálica *sem pintura* no lado externo da bandeja; depois, remova a placa controladora da fonte de alimentação do pacote.

2. Coloque a placa controladora da fonte de alimentação nos pinos de montagem na bandeja e instale os quatro parafusos.
3. Reconecte os cabos da placa controladora da fonte de alimentação.

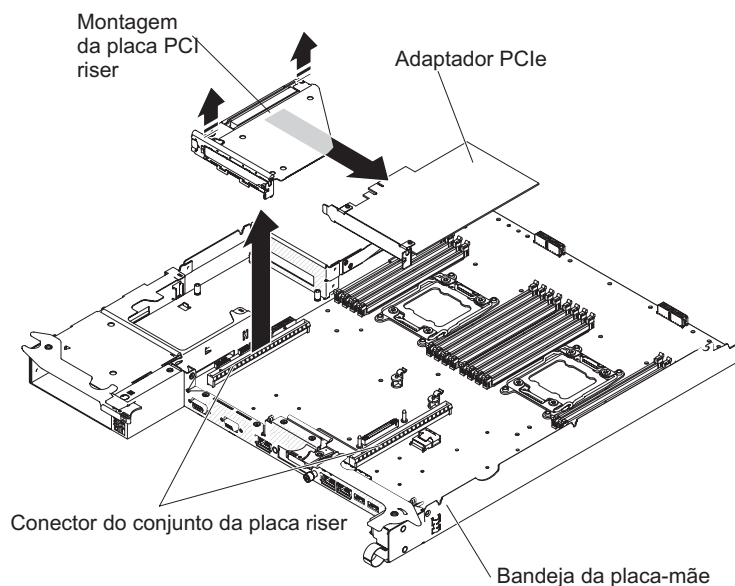
Para remover um conjunto da placa riser PCI da bandeja da placa-mãe, conclua as seguintes etapas:

1. Leia as informações de segurança que começam na página vii e “Orientações de Instalação” na página 291.
2. Se a bandeja da placa-mãe estiver instalada em um chassi, remova-a (consulte “Removendo a Bandeja da Placa-mãe de um Chassi 2U” na página 295).
3. Remova a tampa da bandeja da placa-mãe (consulte “Removendo a Tampa da Bandeja da Placa-mãe” na página 296).
4. Puxe o conjunto da placa riser PCIe para fora do slot da placa riser na placa-mãe.
5. Remova o adaptador instalado no conjunto da placa riser PCIe (consulte “Removendo um Conjunto da Placa Riser PCIe da Bandeja da Placa-mãe” na página 319).
6. Se você for instruído a devolver o conjunto da placa riser PCIe, siga todas as instruções para seu empacotamento e use os materiais da embalagem do envio que foram fornecidos a você.

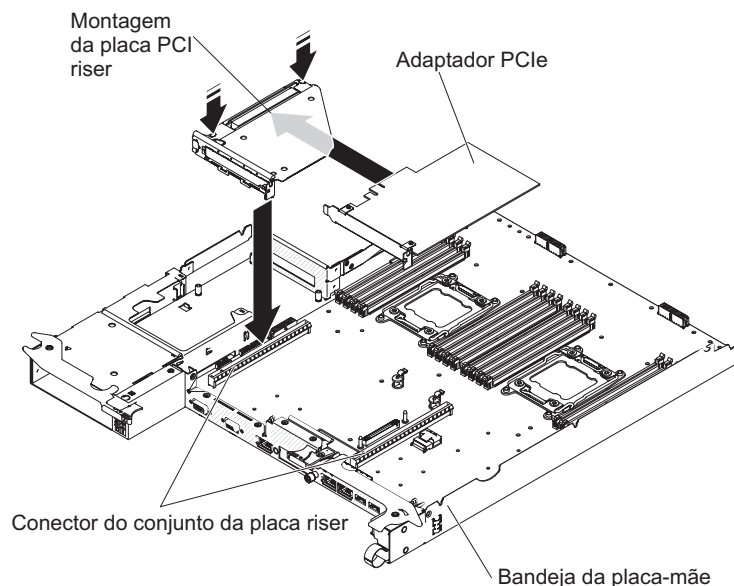
## Instalando um Conjunto da Placa Riser PCI na Bandeja da Placa-mãe

1. Leia as informações de segurança que começam na página vii e “Orientações de Instalação” na página 291.
2. Encoste a embalagem antiestática que contém o conjunto da placa riser PCIe em qualquer superfície metálica *sem pintura* no lado externo da bandeja da placa-mãe; depois, remova o conjunto da placa riser PCIe do pacote.
3. Instale o adaptador PCIe, caso o tenha removido (consulte “Instalando um Adaptador” na página 322).
4. Pressione o conjunto da placa riser PCIe no slot da placa riser na placa-mãe.
5. Instale a tampa da bandeja da placa-mãe (consulte “Instalando a Tampa da Bandeja da Placa-mãe” na página 297).
6. Instale a bandeja da placa-mãe no chassi (consulte “Instalando a Bandeja da Placa-mãe em um Chassi 2U” na página 295).

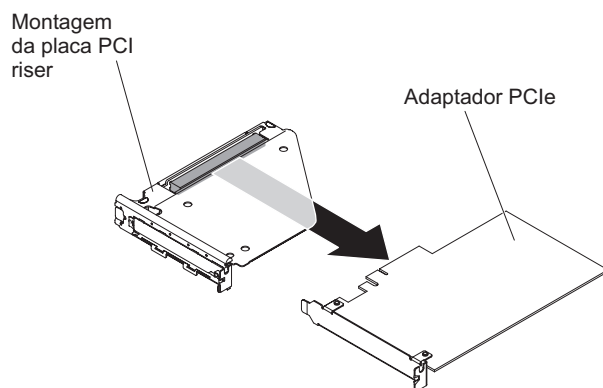
## Removendo um Adaptador PCIe de um Conjunto da Placa Riser PCI

1. Leia as informações de segurança, que começam na página vii e “Orientações de Instalação” na página 291.
2. Anote onde os cabos estão conectados ao adaptador e depois desconecte-os.
3. (Se estiver movendo um adaptador do gabinete GPGPU, ignore esta etapa) Remova um conjunto da placa riser PCIe da bandeja da placa-mãe (consulte “Removendo um Conjunto da Placa Riser PCIe da Bandeja da Placa-mãe” na página 319).
4. Puxe o adaptador para fora do conector do conjunto da placa riser PCIe.

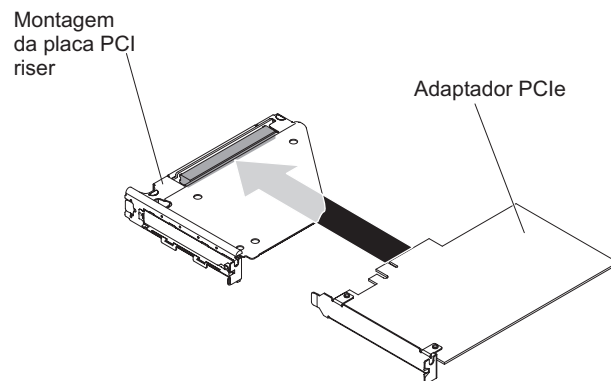
## Instalando um Adaptador na Bandeja da Placa-mãe

1. Leia as informações de segurança que começam na página vii e “Orientações de Instalação” na página 291.
2. Encoste a embalagem antiestática que contém o adaptador em qualquer superfície metálica *sem pintura* no lado externo da bandeja da placa-mãe; depois, remova o adaptador do pacote. Evite encostar os componentes e os conectores de borda dourada no adaptador.
3. Consulte a documentação fornecida com o adaptador para determinar se você deve configurar algum jumper ou comutador.
4. Alinhe o adaptador ao slot PCIe no conjunto da placa riser; em seguida, pressione o adaptador no slot.

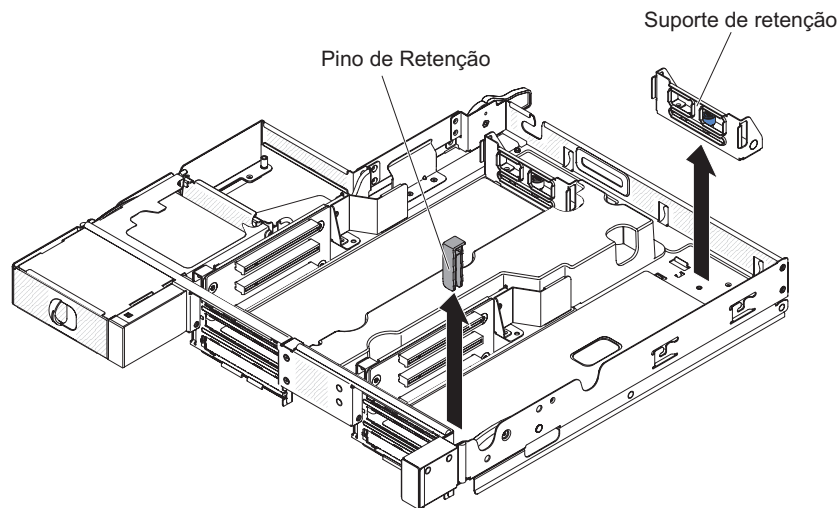
1. Leia as informações de segurança que começam na página vii e “Orientações de Instalação” na página 291.
2. Desligue a bandeja da placa-mãe e os dispositivos periféricos e desconecte os cabos de energia e todos os cabos externos, se necessário (consulte “Desativando a Bandeja da Placa-mãe” na página 11).
3. Se a bandeja da placa-mãe estiver instalada em um chassi, remova-a (consulte “Removendo a Bandeja da Placa-mãe de um Chassi 2U” na página 295).
4. Remova o pino de retenção e o suporte do gabinete GPGPU.

5. Encoste a embalagem antiestática que contém o adaptador sendo instalado em qualquer superfície metálica *sem pintura* no chassi ou rack; depois, remova o adaptador da embalagem antiestática. Evite encostar os componentes e os conectores de borda dourada no adaptador.
6. Siga as instruções que são fornecidas com o adaptador para configurar quaisquer jumpers ou comutadores.
7. Se algum cabo precisar ser conectado a um adaptador, conecte-o. Passe esses cabos pelo buraco na lateral do gabinete GPGPU.
8. Alinhe o adaptador com o slot PCIe na placa riser; depois pressione o adaptador para baixo e para frente até as pontas douradas pararem no slot na placa riser. Não levante a placa durante essa etapa. Empurre a placa sutilmente para o slot.

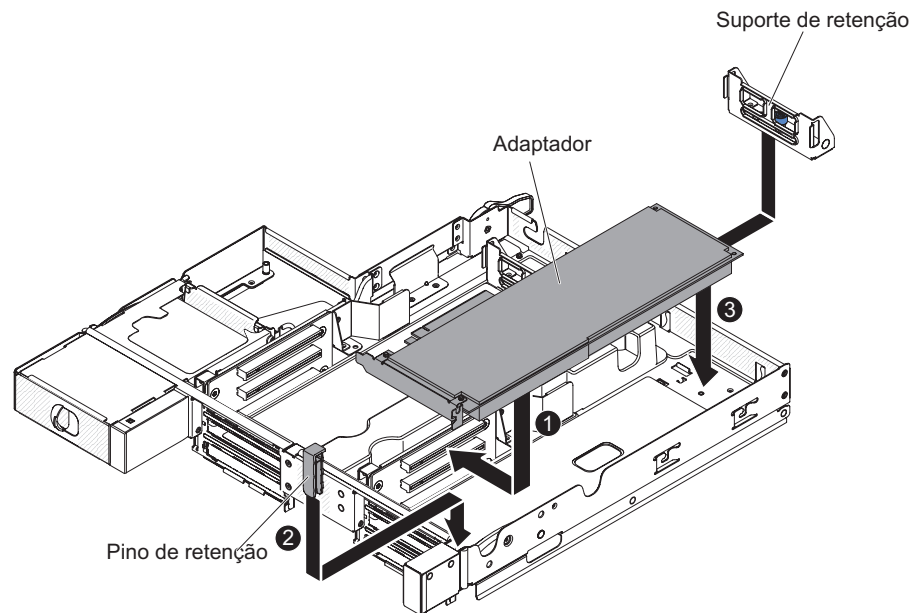
9. Instale o pino de retenção e o suporte no gabinete GPGPU.
10. Conecte os cabos à placa de energia na bandeja da placa-mãe se for necessário.
11. Instale o gabinete GPGPU (consulte “Instalando um Gabinete GPGPU” na página 299).
12. Instale a bandeja da placa-mãe no chassi (consulte “Instalando a Bandeja da Placa-mãe em um Chassi 2U” na página 295).

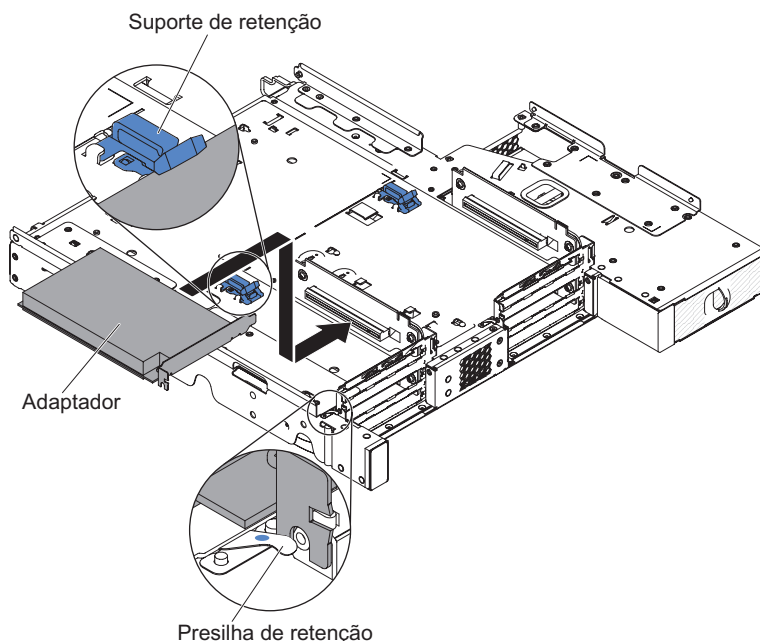
4. Remova o gabinete GPGPU (consulte “Removendo um Gabinete GPGPU” na página 298) e coloque-o de cabeça para baixo em uma superfície antiestática lisa.
5. Cuidadosamente, coloque o gabinete GPGPU de cabeça para baixo para que os adaptadores possam ser instalados sob ele.
6. Alinhe o adaptador com o conector PCI na placa riser e o guia na extremidade externa da placa riser. Pressione a presilha de retenção e conecte o adaptador para que ele fique dentro da presilha de retenção. Certifique-se de que o adaptador seja levantado pelo suporte de retenção. Pressione o adaptador com firmeza no conector PCI na placa riser.

7. Conecte os cabos ao adaptador.
8. Cuidadosamente, coloque o gabinete GPGPU da posição de cabeça para baixo para a posição normal.
9. Conecte os cabos à bandeja da placa-mãe.

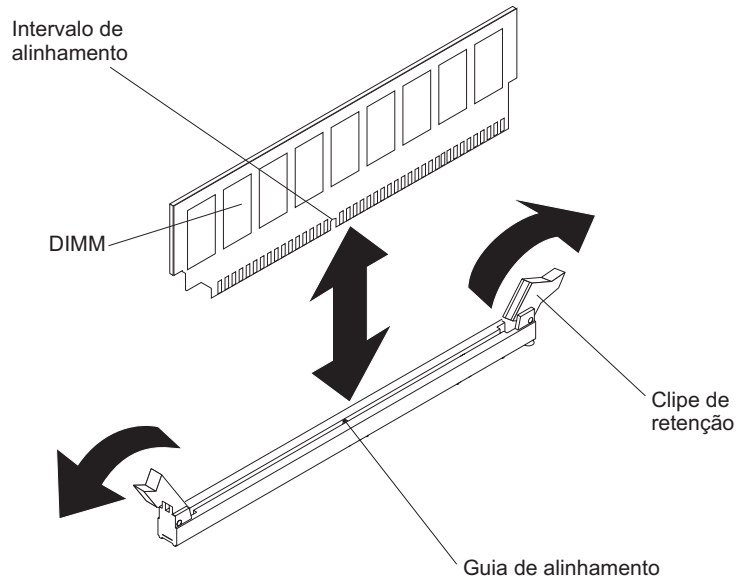
2. Desligue o servidor e os dispositivos periféricos e desconecte os cabos de energia.
3. Se a bandeja da placa-mãe estiver instalada em um chassi, remova-a (consulte “Removendo a Bandeja da Placa-mãe de um Chassi 2U” na página 295).
4. Remova a tampa da bandeja da placa-mãe (consulte “Removendo a Tampa da Bandeja da Placa-mãe” na página 296).
5. Cuidadosamente, abra as presilhas de retenção em cada extremidade do conector DIMM e remova o DIMM.

**Atenção:** Para não quebrar os cliques de retenção ou evitar danos nos conectores DIMM, abra e feche os cliques com cuidado.

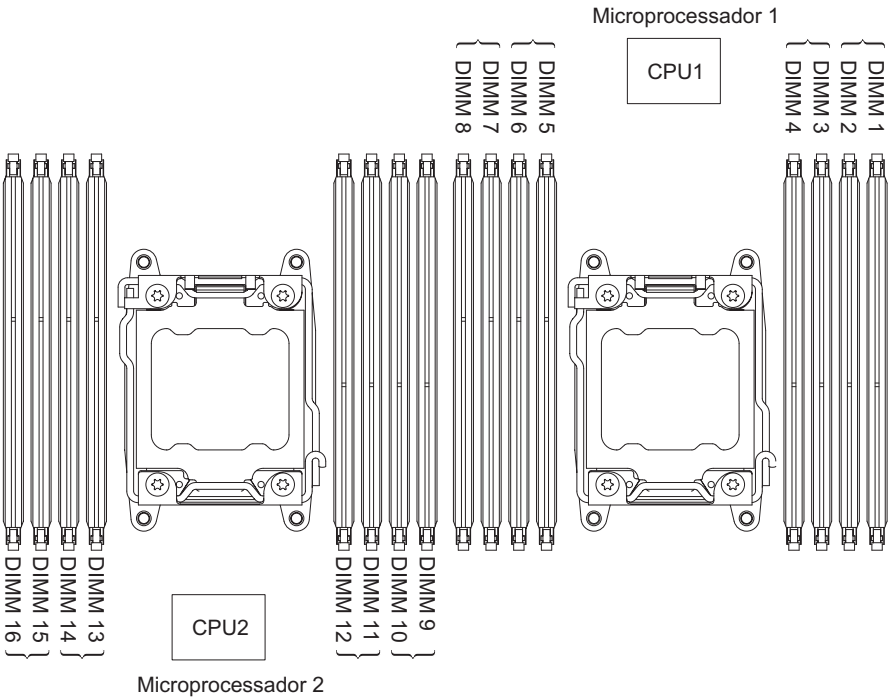
A ilustração a seguir mostra o local dos conectores DIMM na placa-mãe.

1. É possível instalar DIMMs para o microprocessador 2 assim que ele é instalado; não é necessário aguardar até todos os slots do DIMM para o microprocessador 1 serem preenchidos.
2. Os slots 9 a 16 do DIMM são reservados para o microprocessador 2; assim, os slots 9 a 16 do DIMM são ativados quando o microprocessador 2 é instalado.

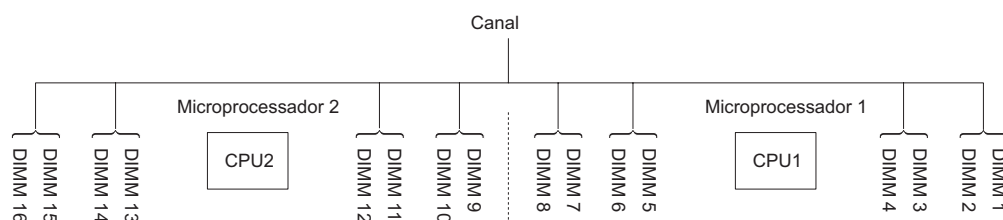
O diagrama a seguir lista os conectores DIMM em cada canal de memória.

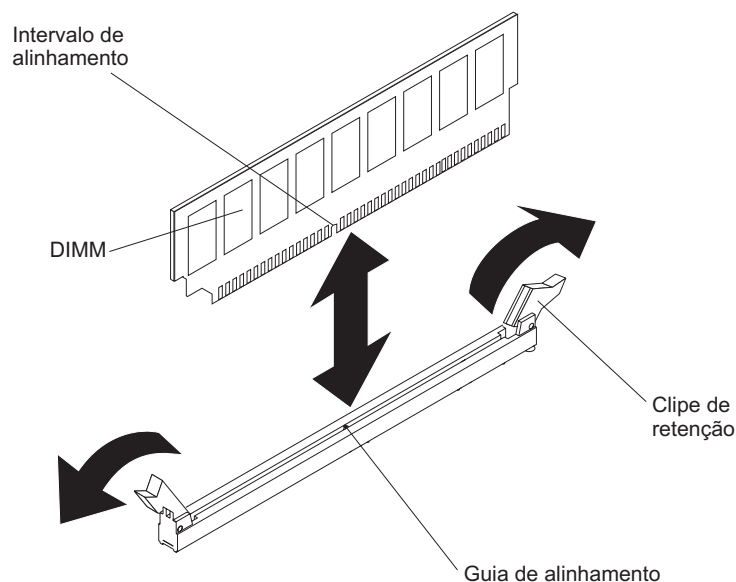
1. Leia as informações de segurança, que começam na página vii e “Orientações de Instalação” na página 291.
2. Desative o servidor e os dispositivos periféricos e desconecte os cabos de energia e todos os cabos externos, se necessário.
3. Se a bandeja da placa-mãe estiver instalada em um chassi, remova-a (consulte “Removendo a Bandeja da Placa-mãe de um Chassi 2U” na página 295).
4. Remova a tampa da bandeja da placa-mãe (consulte “Removendo a Tampa da Bandeja da Placa-mãe” na página 296).
5. Abra a presilha de retenção em cada extremidade do conector DIMM.

6. Encoste a embalagem antiestática que contém o DIMM em qualquer superfície metálica sem pintura no lado externo do servidor. Em seguida, remova o DIMM da embalagem.
7. Gire o DIMM para que o slot de alinhamento fique perfeitamente alinhado com a guia de alinhamento.
8. Insira o DIMM no conector alinhando as bordas do DIMM aos slots nas extremidades do conector do DIMM.
9. Pressione com firmeza o DIMM diretamente para baixo no conector, pressionando ambas as extremidades do DIMM ao mesmo tempo. As presilhas de retenção se encaixam na posição travada quando o DIMM está firmemente ajustado no conector.

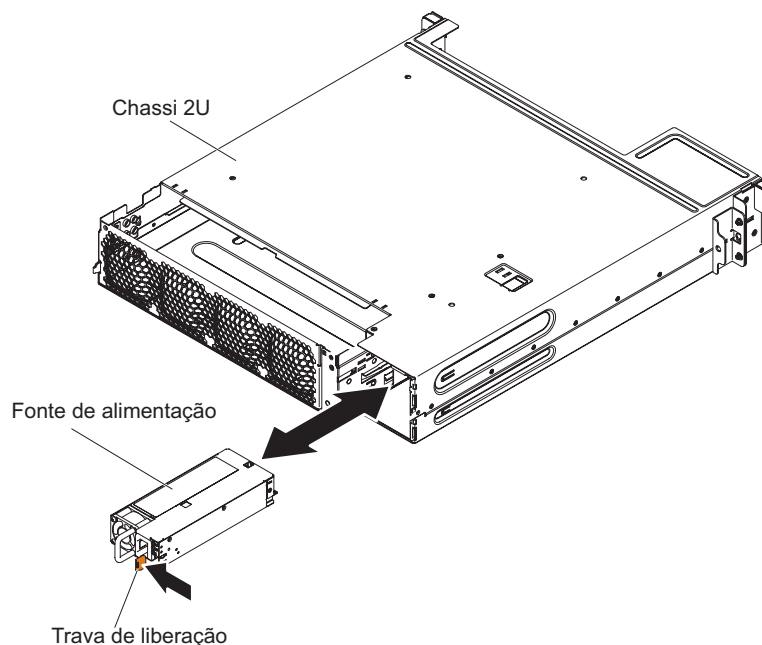
Para remover uma fonte de alimentação de um chassi 2U, conclua as seguintes etapas:

1. Leia as informações de segurança, que começam na página vii e “Orientações de Instalação” na página 291.
2. Se o chassi contendo a fonte de alimentação estiver instalado em um iDataPlex com o trilho tendo o recurso de retenção de cabo de energia, remova-o do rack (consulte “Removendo o Chassi 2U de um Rack” na página 301).
3. Remova qualquer cabo de energia que estiver conectado à fonte de alimentação (consulte “Removendo o Cabo de Energia do Trilho sem o Suporte de Montagem do Cabo de Energia” na página 315).
4. Cuidadosamente, puxe a fonte de alimentação para fora do chassi.
5. Se você for instruído a devolver a fonte de alimentação, siga todas as instruções do pacote e use os materiais de embalagem do envio que foram fornecidos a você.

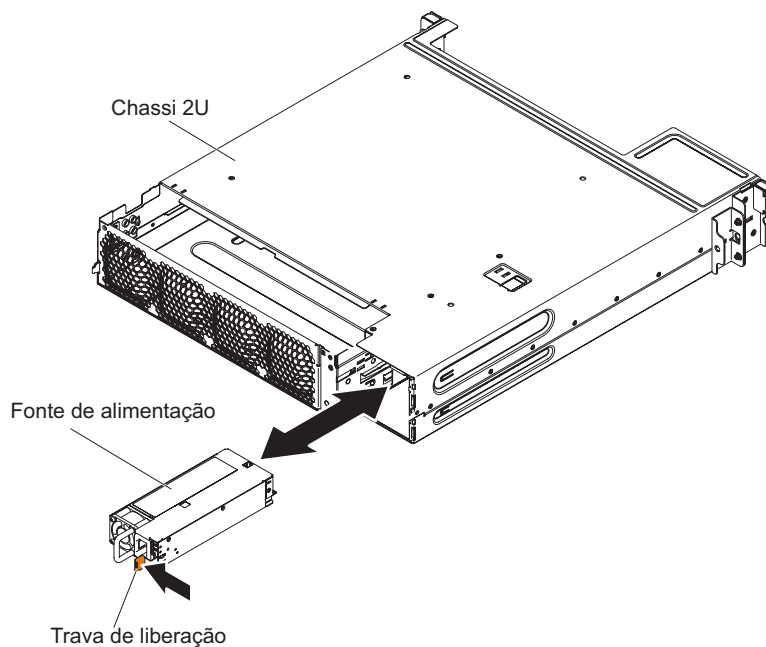
Para instalar uma fonte de alimentação em um chassi 2U, conclua as seguintes etapas:

1. Leia as informações de segurança que começam em vii e “Orientações de Instalação” na página 291.
2. Encoste a embalagem antiestática que contém a fonte de alimentação em qualquer superfície metálica *sem pintura* no lado externo do chassi; depois, remova a fonte de alimentação do pacote.
3. Insira a fonte de alimentação no chassi.
4. Cuidadosamente, conduza a fonte de alimentação até os guias até que as travas de liberação se encaixem no lugar.
5. Instale o chassi no rack (consulte “Instalando o Chassi 2U em um Rack” na página 302) se ele já tiver sido removido do rack.
6. Reconecte os cabos de energia se necessário.

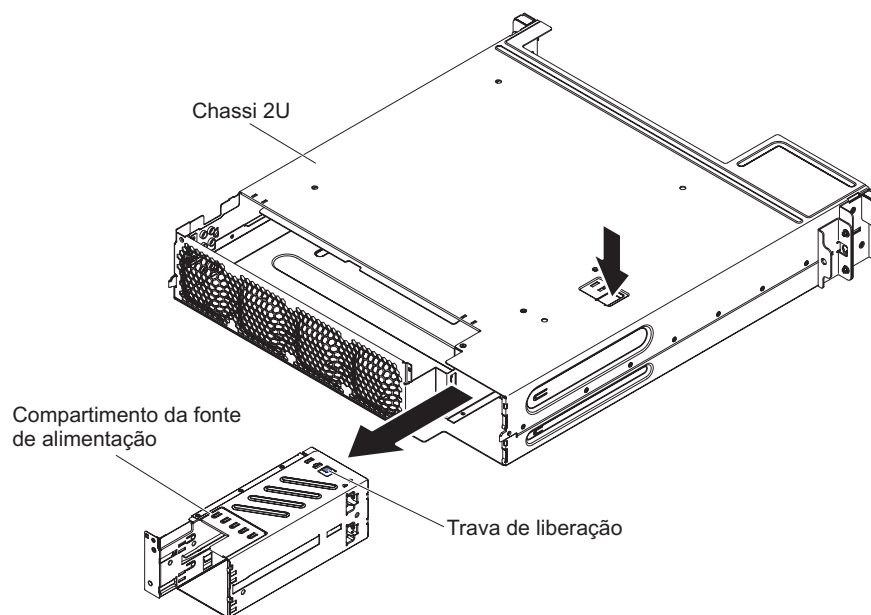
Para remover um compartimento da fonte de alimentação de um chassi 2U, conclua as seguintes etapas.

1. Leia as informações de segurança que começam em vii e “Orientações de Instalação” na página 291.
2. Se o chassi que contém a fonte de alimentação estiver instalado em um rack, remova-o (consulte “Removendo o Chassi 2U de um Rack” na página 301).

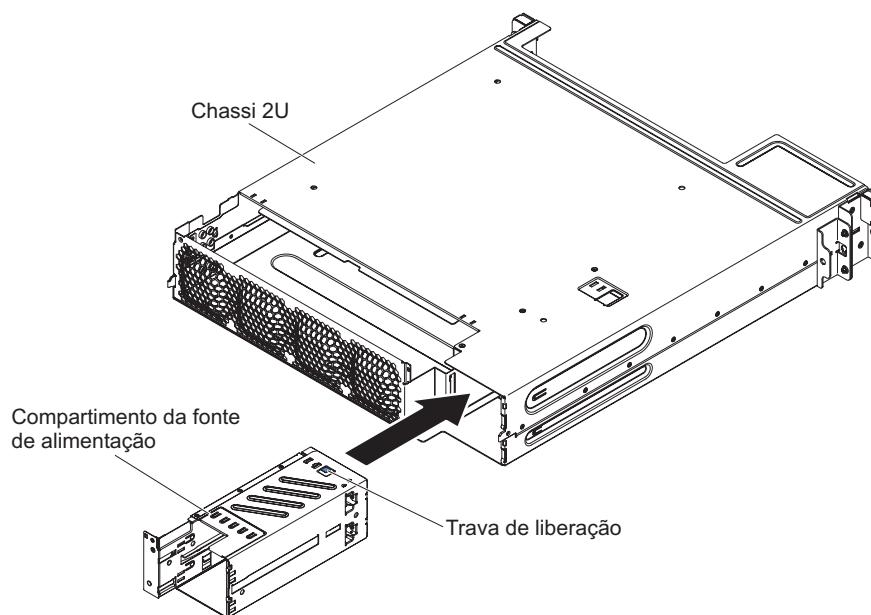
Para instalar um compartimento da fonte de alimentação em um chassi 2U, conclua as seguintes etapas.

1. Insira o compartimento da fonte de alimentação na parte traseira do chassi.
2. Deslize o chassi até que a trava de liberação se encaixe no lugar.
3. Instale o conjunto de ventiladores do chassi 2U (consulte “Instalando o Conjunto de Ventiladores do Chassi 2U” na página 307).
4. Instale a tampa superior do conjunto de ventiladores do chassi 2U (consulte “Instalando a Tampa Superior do Conjunto de Ventiladores do Chassi 2U” na página 300).
5. Instale a fonte de alimentação (consulte “Instalando uma Fonte de Alimentação em um Chassi 2U” na página 335).
6. Instale o chassi no rack iDataPlex (consulte “Instalando o Chassi 2U em um Rack” na página 302).

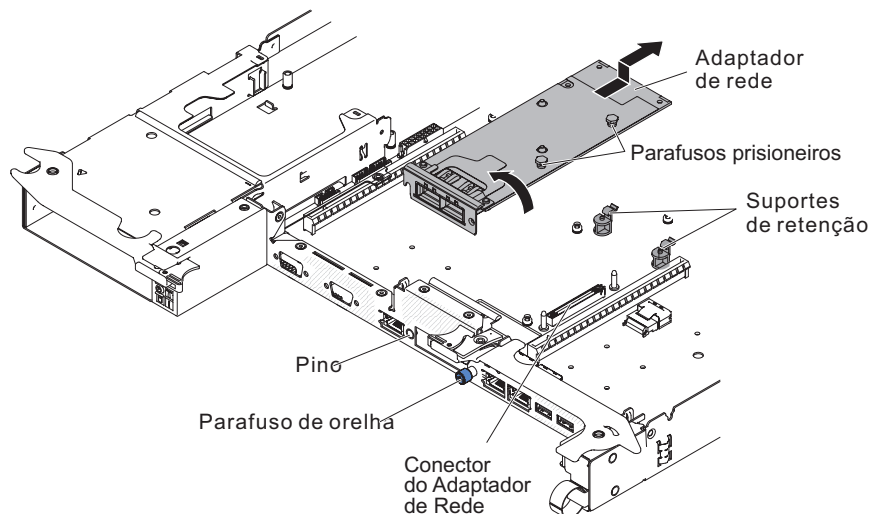
1. Leia as informações de segurança, que começam na página vii e “Orientações de Instalação” na página 291.
2. Desligue o servidor e os dispositivos periféricos e desconecte os cabos de energia.
3. Se a bandeja da placa-mãe estiver instalada em um chassi, remova-a (consulte “Removendo a Bandeja da Placa-mãe de um Chassi 2U” na página 295).
4. Se um gabinete de expansão estiver instalado na bandeja da placa-mãe, remova-o (consulte “Removendo um Gabinete GPGPU” na página 298); caso contrário, remova a tampa da bandeja da placa-mãe (consulte “Removendo a Tampa da Bandeja da Placa-mãe” na página 296).
5. Solte dos buracos os parafusos e os parafusos prisioneiros no adaptador de rede.

6. Solte o parafuso de aperto manual na frente do chassi.
7. Empurre os dois suportes de retenção para fora.
8. Aperte o adaptador de rede e desencaixe-o do pino, dos suportes de retenção e do conector no planar; em seguida, incline e deslize o adaptador para fora das aberturas de porta na parte frontal do chassi e remova-o da bandeja da placa-mãe.
9. Se você for instruído a devolver o adaptador, siga todas as instruções do pacote e use os materiais de embalagem do envio que foram fornecidos a você.

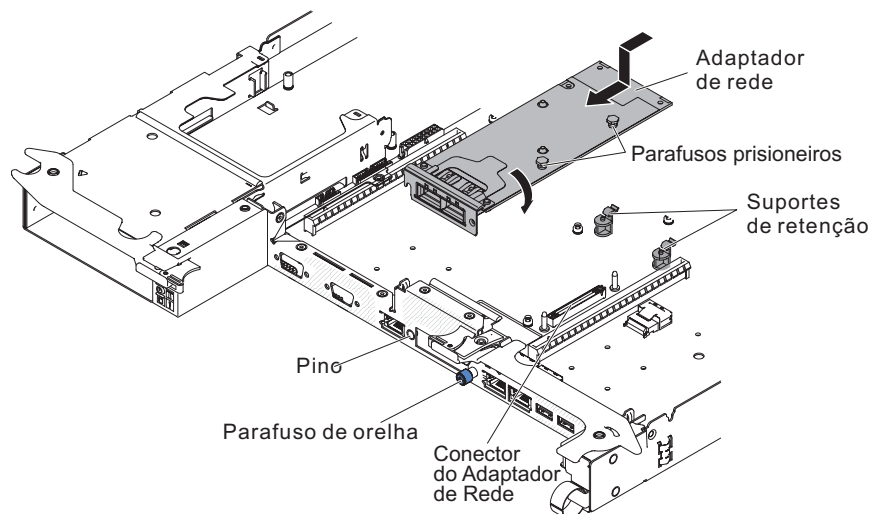
Para instalar o adaptador de rede, conclua as etapas a seguir:

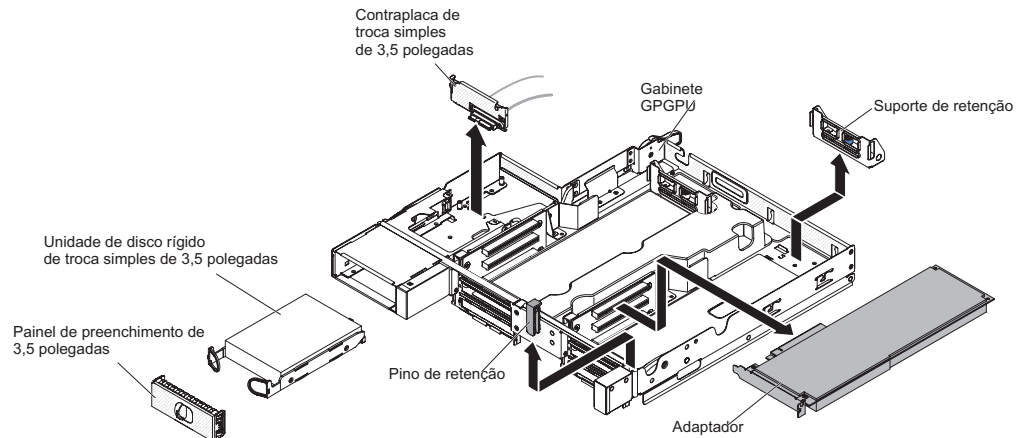
Para remover um gabinete GPGPU, conclua as seguintes etapas.

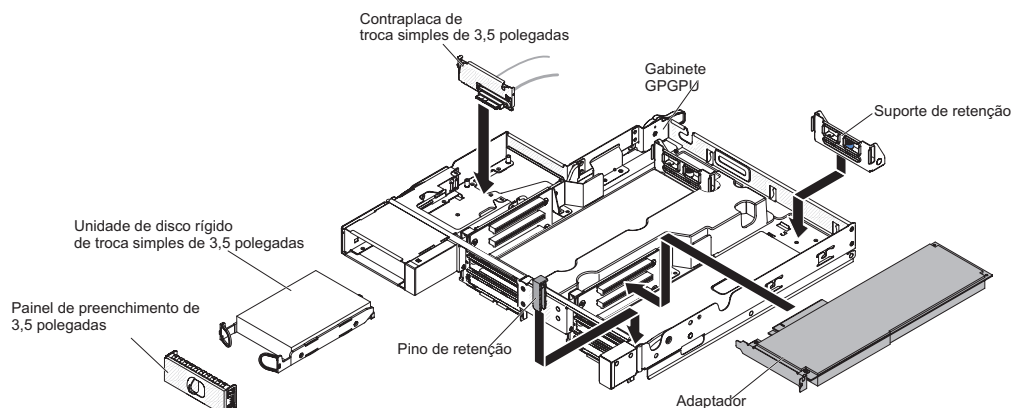
Para instalar um gabinete GPGPU, conclua as seguintes etapas.

1. Instale os adaptadores PCIe, caso eles tenham sido removidos (consulte “Instalando um Adaptador no Gabinete GPGPU (Slot 3 ou Slot 4 do PCI)” na página 324 e “Instalando um Adaptador no Gabinete GPGPU (Slot 1 ou Slot 2 do PCI)” na página 325).
2. Instale o pino de retenção e o suporte.
3. Instale a baia para unidades SAS/SATA de troca simples (consulte “Instalando uma Baia para Unidades SAS/SATA de Troca Simples” na página 317).
4. Instale as unidades de disco rígido se você as removeu (consulte “Instalando uma Unidade de Disco Rígido de Troca Simples” na página 311).
5. Instale o gabinete GPGPU na bandeja da placa-mãe (consulte “Instalando um Gabinete GPGPU” na página 299).

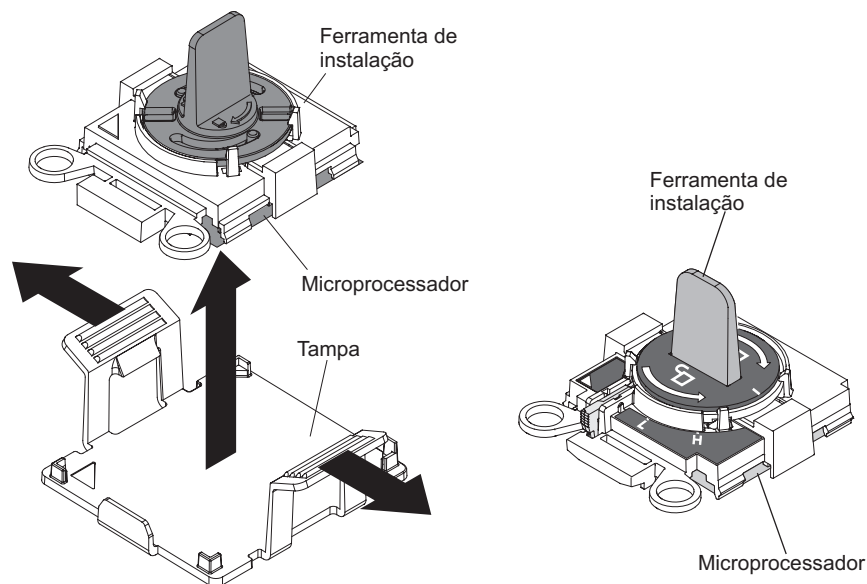
As Ferramentas de Instalação de Microprocessador A e B são mostradas na seguinte ilustração.

Ferramenta de Instalação de Microprocessador A

Ferramenta de Instalação de Microprocessador B

**Nota:** Certifique-se de usar a ferramenta de instalação fornecida com o conjunto de ferramentas de instalação do microprocessador. As ferramentas têm função e design semelhantes, no entanto, a Ferramenta A tem uma configuração para instalar um tamanho de microprocessador e suporte para as seguintes famílias de microprocessadores: E5-26xx, E5-46xx. A Ferramenta de Instalação B tem duas configurações para instalar dois tamanhos diferentes de microprocessador. As configurações marcadas na Ferramenta B são: “L” para microprocessadores menores de núcleo baixo e “H” para microprocessadores maiores de núcleo alto. A Ferramenta de Instalação B suporta as seguintes famílias de microprocessadores: E5-26xx, E5-46xx, E5-26xx v2, E5-46xx v2.

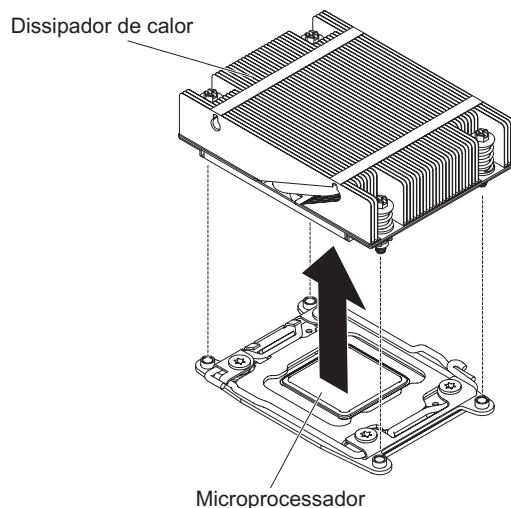
- a. Solte os quatro parafusos nos cantos do retentor de microprocessador.
- b. Levante o dissipador de calor para fora do servidor. Após remoção, substitua o dissipador de calor (com o lado da graxa térmica para cima) na superfície plana limpa.

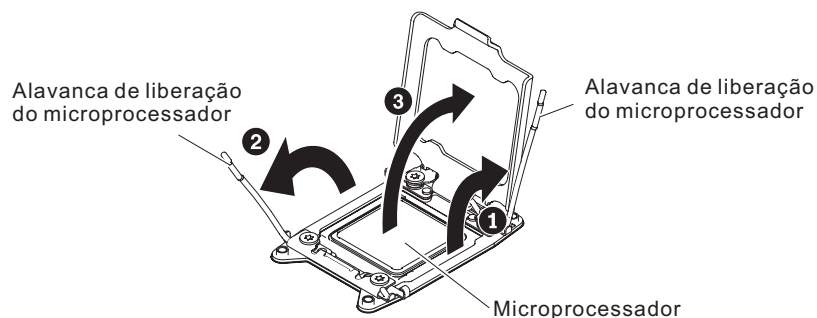
6. Abra as alavancas de liberação do soquete do microprocessador e retentor:

- a. Identifique qual alavanca de liberação está etiquetada como a primeira alavanca de liberação a ser aberta e a abra.
- b. Abra a segunda alavanca de liberação no soquete do microprocessador.

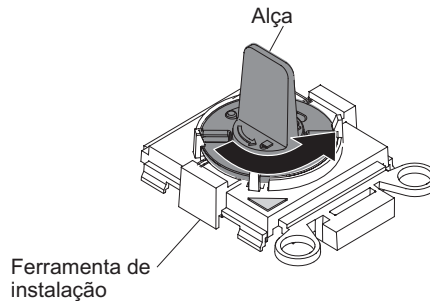
- a. Selecione a ferramenta de instalação vazia e assegure-se de que a alça esteja na posição aberta. Se a alça da ferramenta de instalação não estiver na posição aberta, use as instruções a seguir para sua ferramenta de instalação:
- Se estiver usando a Ferramenta de Instalação A, gire a alça da ferramenta de instalação de microprocessador no sentido anti-horário para a posição aberta.

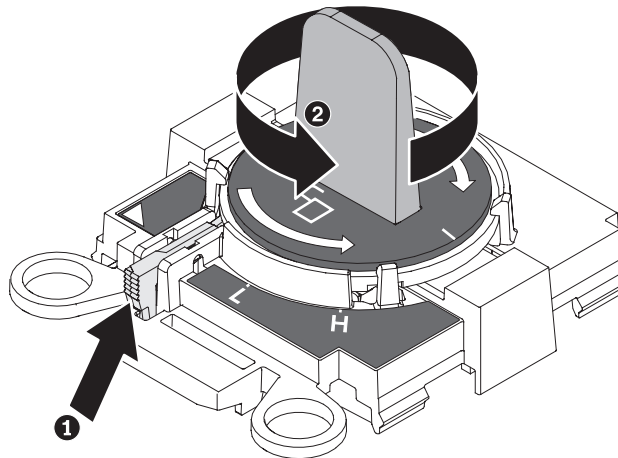
- Se estiver usando a Ferramenta de Instalação B, **1** levante a trava de bloqueio e mantenha-a levantada enquanto **2** gira a alça da ferramenta de instalação de microprocessador no sentido anti-horário para a posição aberta e solte a trava de bloqueio. A ilustração a seguir da ferramenta de instalação mostra o local da trava de bloqueio e a rotação da alça no sentido anti-horário antes do carregamento do microprocessador.

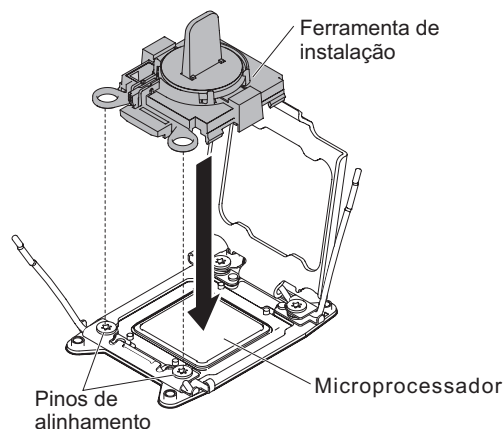
- b. Alinhe a ferramenta de instalação com os parafusos, conforme mostrado no gráfico a seguir, e abaixe a ferramenta de instalação no microprocessador. A ferramenta de instalação só fica alinhada no soquete quando está perfeitamente alinhada.

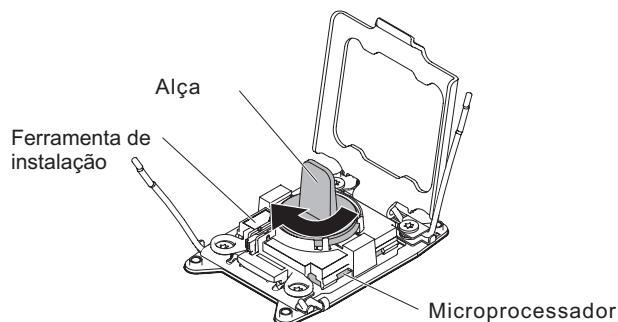
- Se estiver usando a Ferramenta de Instalação A, gire cuidadosamente a alça no sentido horário para a posição fechada e levante o microprocessador para fora do soquete.
- Se estiver usando a Ferramenta de Instalação B, gire cuidadosamente a alça da ferramenta de instalação no sentido horário até travá-la na posição “H” ou “L”, dependendo do tamanho do microprocessador, e levante o microprocessador para fora do soquete.

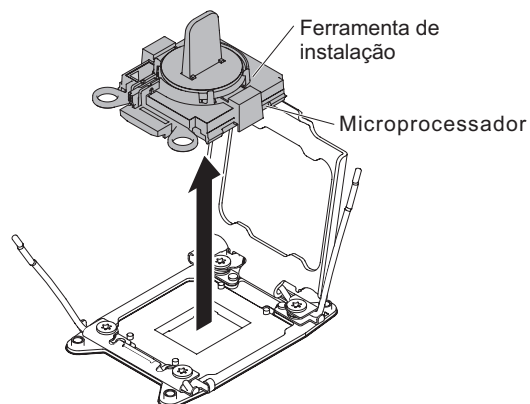
d. Levante o microprocessador para fora do soquete.

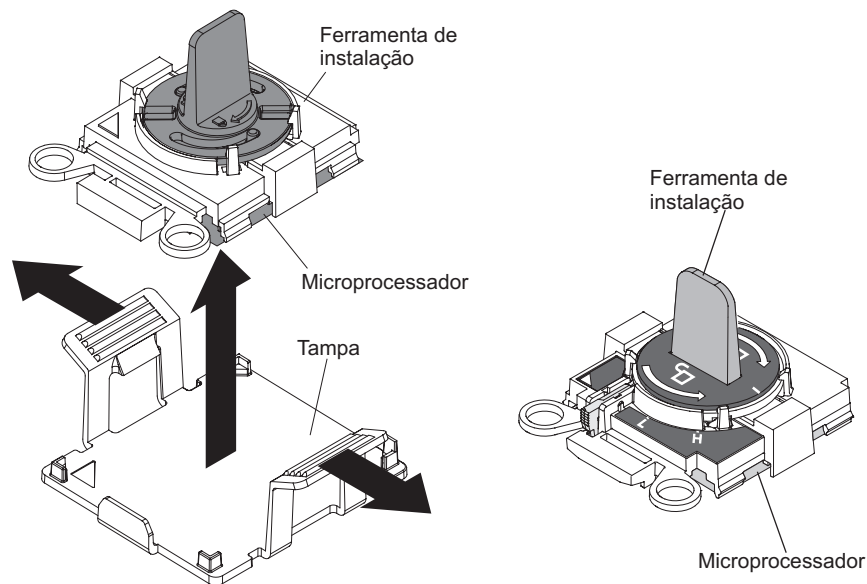
As Ferramentas de Instalação de Microprocessador A e B são mostradas na seguinte ilustração.

Ferramenta de Instalação de Microprocessador A Ferramenta de Instalação de Microprocessador B

Há dois tipos de ferramentas de instalação de microprocessador. As ferramentas têm função e design semelhantes, no entanto, a Ferramenta A tem uma configuração para instalar um tamanho de microprocessador e suporte para as seguintes famílias de microprocessadores: E5-26xx, E5-46xx. A Ferramenta de Instalação B tem duas configurações para instalar dois tamanhos diferentes de microprocessador. As configurações marcadas na Ferramenta B são: “L” para microprocessadores menores de núcleo baixo e “H” para microprocessadores maiores de núcleo alto. A Ferramenta de Instalação B suporta as seguintes famílias de microprocessadores: E5-26xx, E5-46xx, E5-26xx v2, E5-46xx v2.

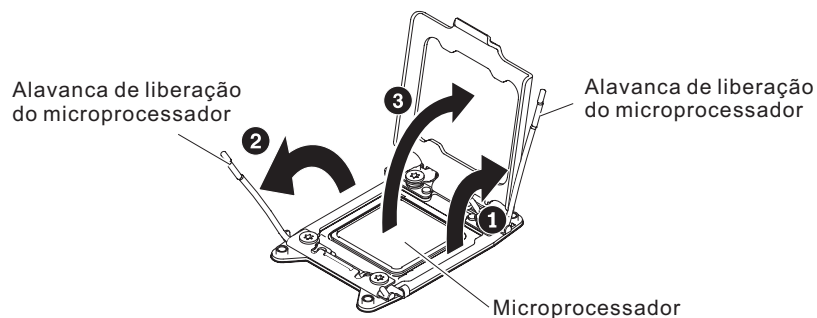
3. Remova a tampa (consulte “Removendo a Tampa da Bandeja da Placa-mãe” na página 296).
4. Abra as alavancas de liberação do soquete do microprocessador e retentor:

- a. Identifique qual alavanca de liberação está etiquetada como a primeira alavanca de liberação a ser aberta e a abra.
- b. Abra a segunda alavanca de liberação no soquete do microprocessador.
- c. Abra o retentor de microprocessador.

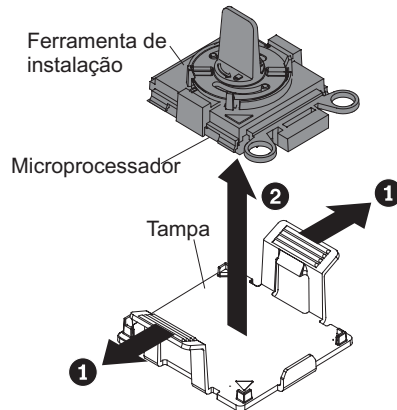
- a. Encoste a embalagem antiestática que contém o novo microprocessador em qualquer parte *não pintada* no chassi ou qualquer superfície de metal *não pintada* em qualquer outro componente do rack aterrado; em seguida, remova cuidadosamente o microprocessador da embalagem.
- b. Solte as laterais da tampa e remova a tampa da ferramenta de instalação. O microprocessador é pré-instalado na ferramenta de instalação.

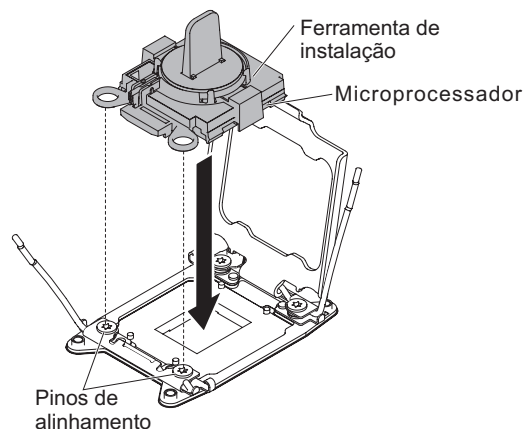
- c. Alinhe a ferramenta de instalação com o soquete do microprocessador. Os apoios da ferramenta de instalação ficam nivelados no soquete apenas se adequadamente alinhados.

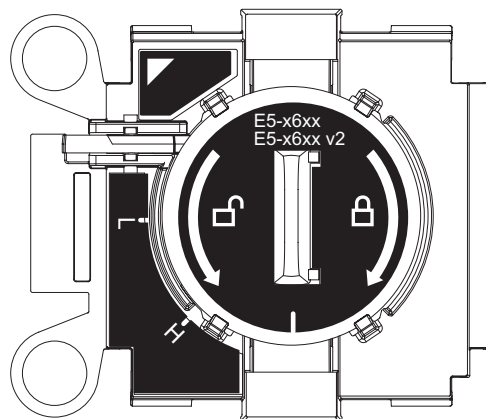
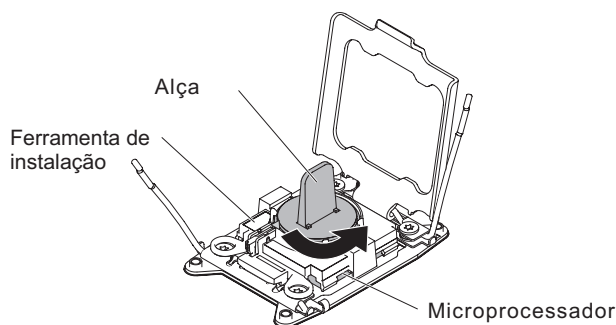
- d. Instale o microprocessador usando as instruções a seguir para sua ferramenta de instalação.
  - Se estiver usando a Ferramenta de Instalação A, gire a alça no conjunto da ferramenta do microprocessador no sentido anti-horário para a posição aberta para inserir o microprocessador no soquete e levante a ferramenta de instalação para fora do soquete.
  - Se estiver usando a Ferramenta de Instalação B, gire a alça do conjunto da ferramenta de instalação no sentido anti-horário até que o microprocessador seja inserido no soquete e levante a ferramenta de instalação para fora do soquete. A ilustração a seguir mostra a alça da ferramenta na posição aberta.

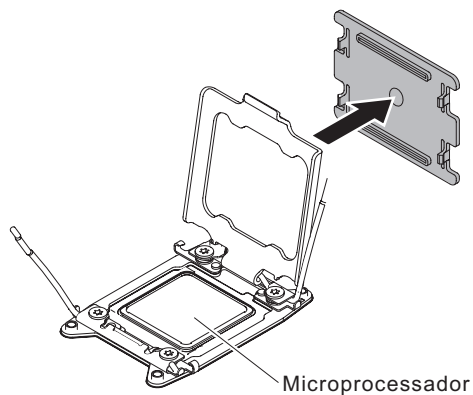
6. Remova da superfície do soquete do microprocessador a tampa, a fita ou a etiqueta do soquete do microprocessador, se uma estiver presente. Guarde a tampa do soquete em um local seguro.

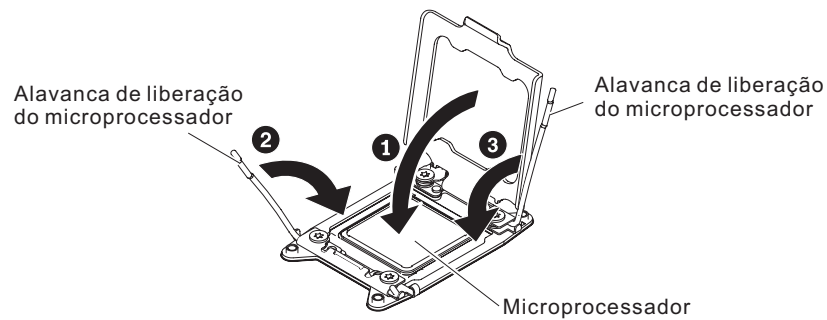
7. Feche as alavancas de liberação e o retentor do soquete de microprocessador:

- Feche o retentor do microprocessador no soquete do microprocessador.
- Identifique qual alavanca de liberação está etiquetada como a primeira alavanca de liberação a ser fechada e a feche.
- Feche a segunda alavanca de liberação no soquete de microprocessador.

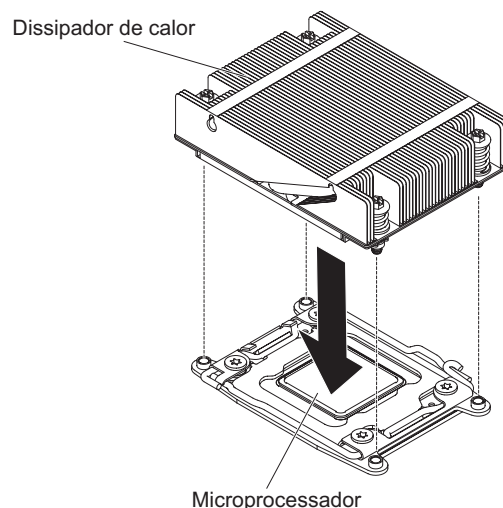
Pasta térmica      Dissipador de calor

- Remova o filme protetor na parte de baixo do dissipador de calor.

- b. Posicione o dissipador de calor sobre o microprocessador. O dissipador de calor é fixado para ajudar no alinhamento adequado.
  - c. Alinhe e coloque o dissipador de calor sobre o microprocessador no suporte de retenção, com o material térmico voltado para baixo.
  - d. Pressione firmemente sobre o dissipador de calor.
  - e. Gire a alavanca de liberação do dissipador de calor para a posição fechada e engate-a abaixo da orelha da trava.
9. Instale a tampa (consulte “Instalando a Tampa da Bandeja da Placa-mãe” na página 297).
  10. Deslize o servidor no rack.
  11. Conecte novamente os cabos de energia e quaisquer cabos que tenham sido removidos.
  12. Ligue os dispositivos periféricos e o servidor.

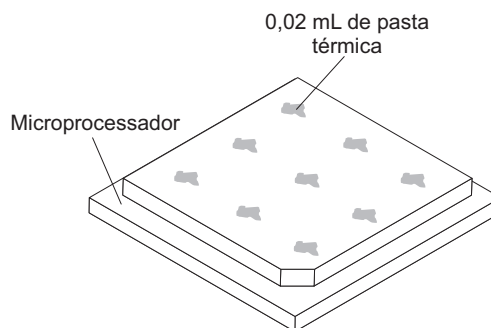
4. Use uma área limpa do quadro de limpeza para limpar a graxa térmica do microprocessador; em seguida, descarte o quadro de limpeza após toda a graxa térmica ter sido removida.

5. Use a seringa de graxa térmica para colocar 9 pontos uniformemente espaçados de 0.02 mL cada na parte superior do microprocessador. Os pontos mais extremos devem estar a aproximadamente 5 mm da borda do microprocessador; isso serve para assegurar a distribuição uniforme da graxa.

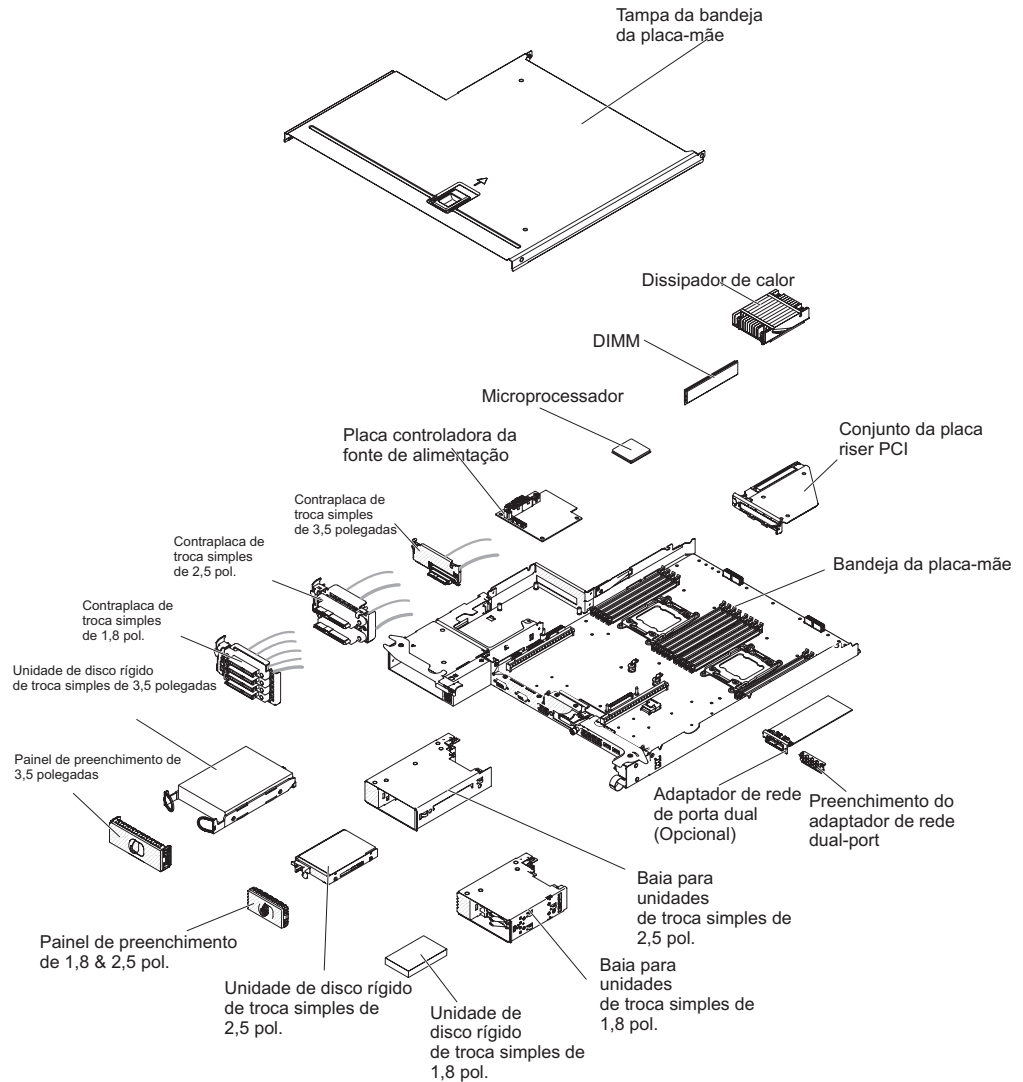
Para remover a bandeja da placa-mãe, conclua as seguintes etapas.

1. Leia as informações de segurança, que começam na página vii e “Orientações de Instalação” na página 291.
2. Se a bandeja da placa-mãe estiver instalada em um chassi, remova-a (consulte “Removendo a Bandeja da Placa-mãe de um Chassi 2U” na página 295).
3. Remova a tampa da bandeja da placa-mãe (consulte “Removendo a Tampa da Bandeja da Placa-mãe” na página 296)
4. Se for necessário, anote a direção do cabo e os locais de conexão; em seguida, desconecte os cabos que conectam a bandeja da placa-mãe ao chassi.

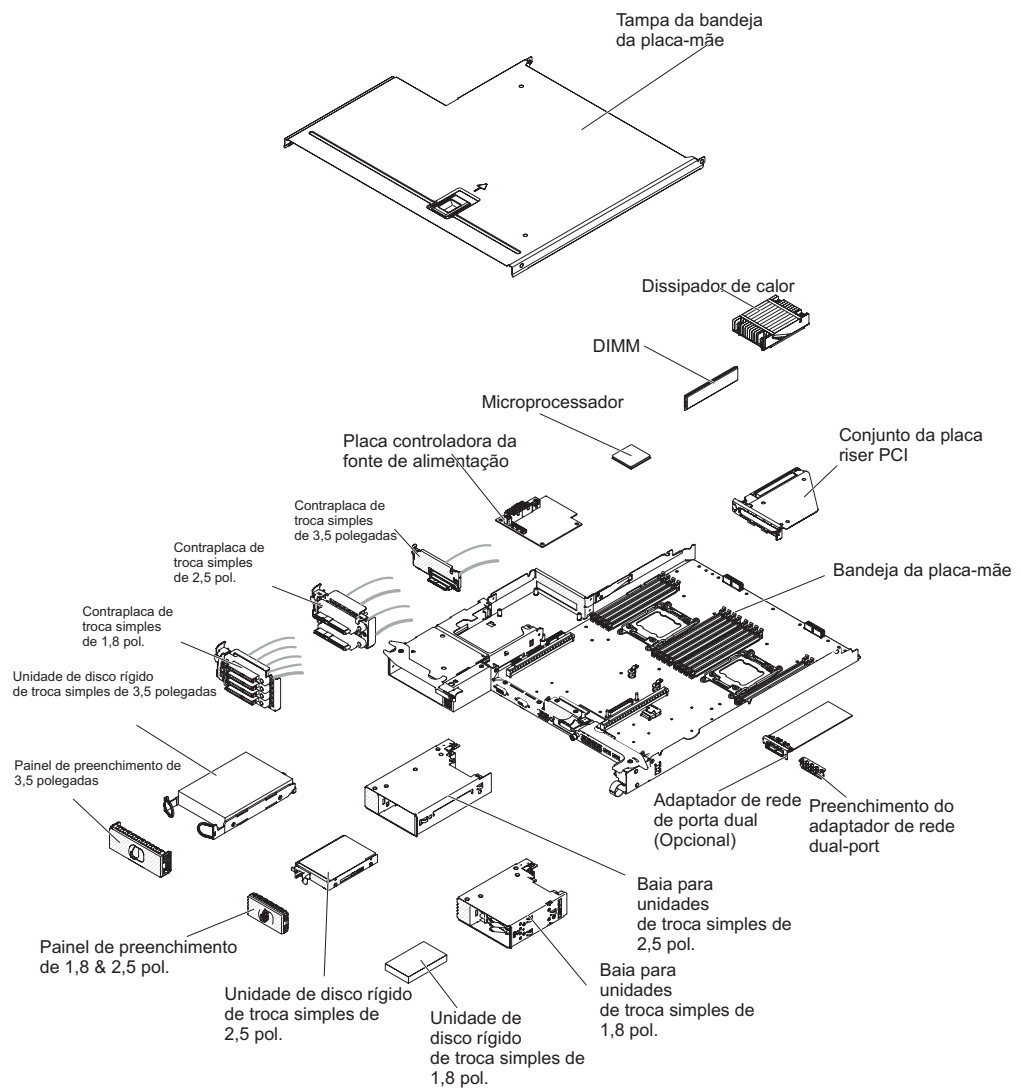
Para instalar uma bandeja da placa-mãe, conclua as seguintes etapas.

1. Leia as informações de segurança, que começam na página vii e “Orientações de Instalação” na página 291.
2. Reinstale os microprocessadores e dissipadores de calor (consulte “Instalando um Microprocessador e Dissipador de Calor” na página 349).
