System x iDataPlex dx360 M4 Tipos 7912 e 7913

# Guia de Serviços e Determinação de Problemas

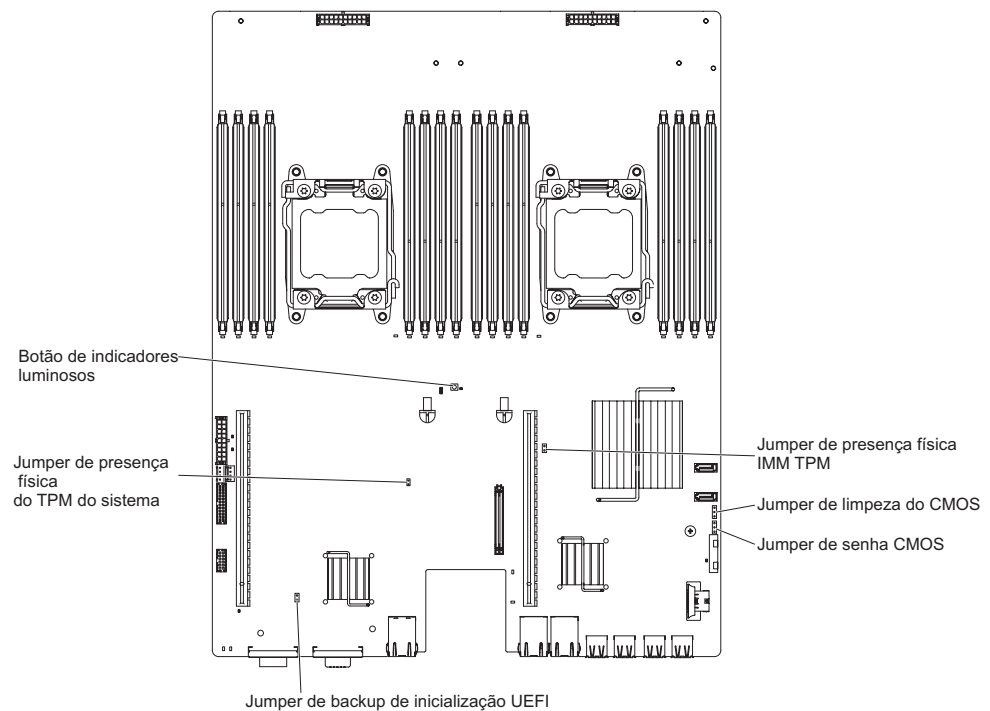
- Se uma senha do administrador for configurada, digite a senha do administrador no prompt da senha. Inicie o utilitário de Configuração e reconfigure a senha de inicialização.
- Remova a bateria do servidor e reinstale-a. Consulte “Removendo a Bateria do Sistema” na página 307 para obter instruções sobre a remoção da bateria.
- Altere a configuração do jumper de limpeza de senha (PW\_CLR1) para reconfigurar a senha de inicialização.

O padrão para todos os comutadores no bloco de comutadores (SW3) é Desligado.
