System x iDataPlex dx360 M4 7912 和 7913  
型

# 问题确定与维护指南

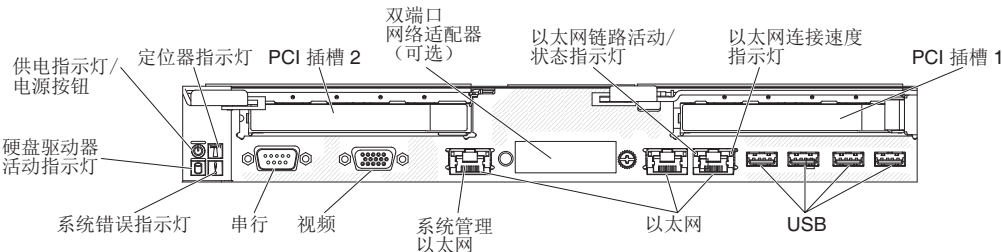
下图显示服务器正面的控件、接口和指示灯。主板托盘上的操作员面板对于所有服务器配置均相同。

- 电源控制按钮和供电指示灯：按下该按钮以手工开启和关闭服务器，或将服务器从省电状态唤醒。供电指示灯的状态如下所示：

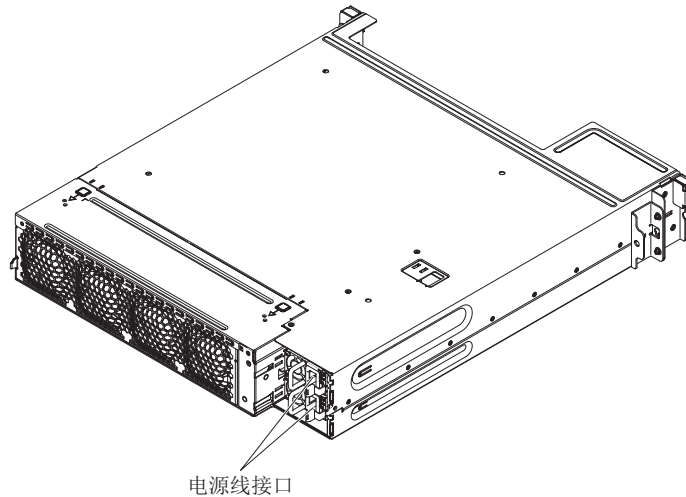
下图显示了服务器后部的接口。

电源线接口：将电源线连接到该接口。

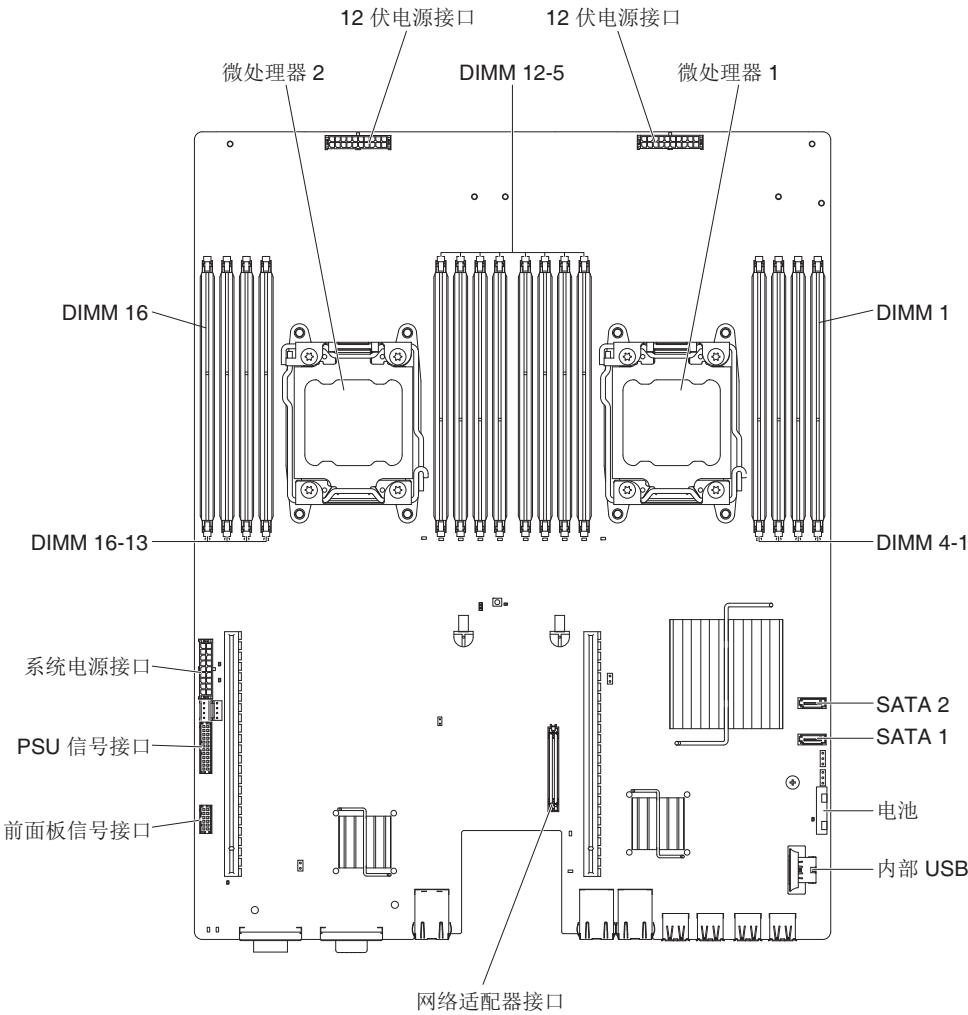
下图显示了主板上的内部接口。

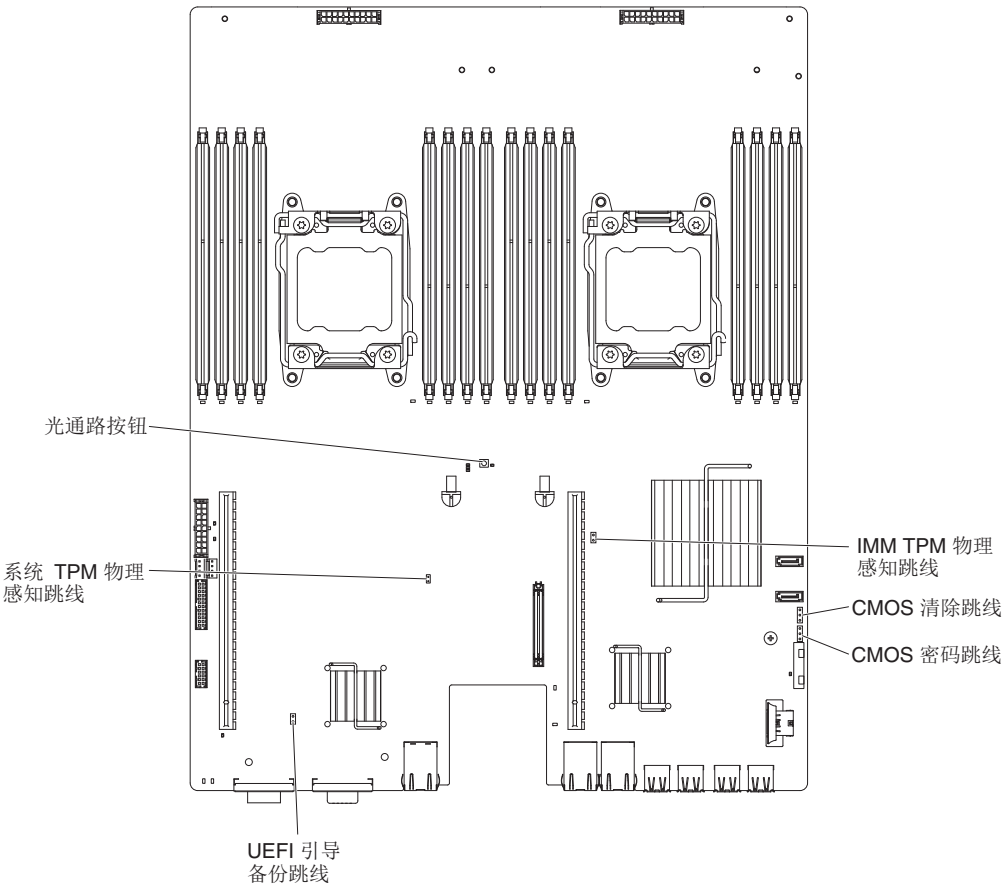
下图显示了开关和跳线的位置及其描述。

注：如果开关组的顶部粘贴了清洁保护贴纸，那么必须将其揭下并丢弃，以便可以对开关进行操作。

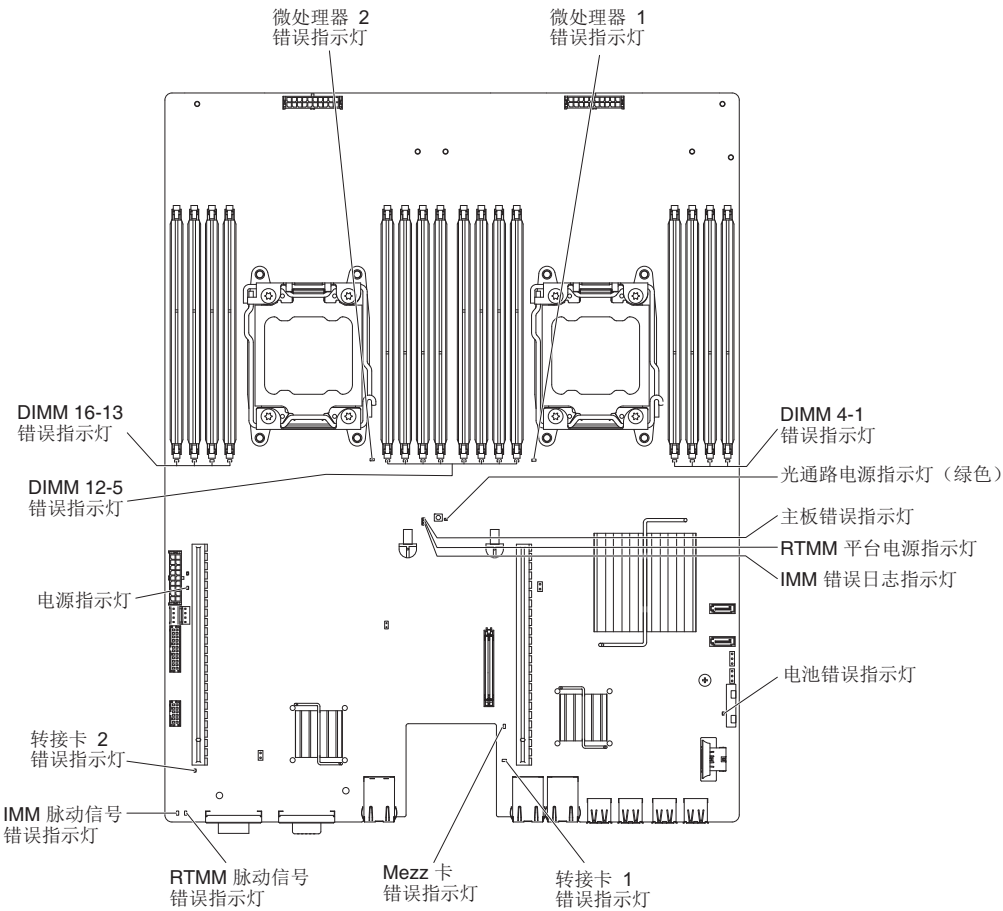
下图显示了主板上的发光二极管指示灯 (LED)。

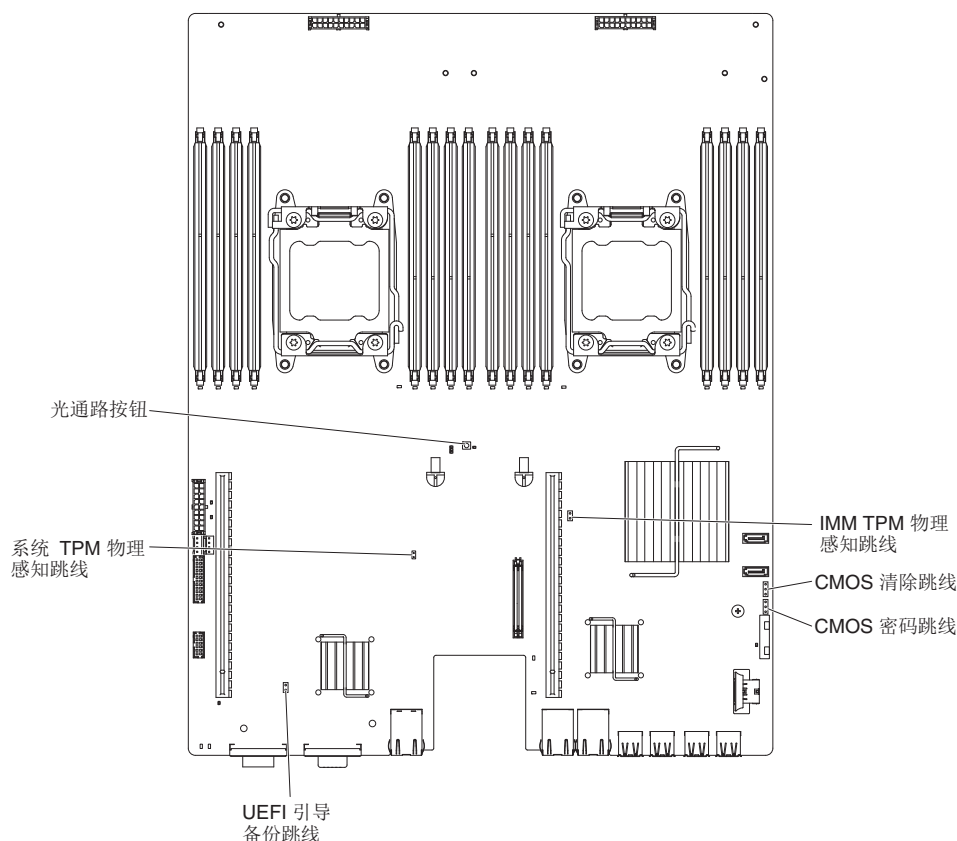
1. 请阅读从第 vii 页开始的『安全信息』和第 269 页的『安装准则』。
2. 关闭服务器，并断开所有电源线和外部电缆。
3. 卸下服务器外盖（请参阅第 273 页的『卸下主板托盘外盖』）。
4. 在主板上找到 UEFI 引导备份跳线块 (JP3)。

5. 将跳线 (JP3) 从引脚 1 和 2 移至引脚 2 和 3, 以启用 UEFI 恢复方式。
6. 重新安装服务器外盖; 然后重新连接所有的电源线。
7. 重新启动服务器。系统开始开机自检 (POST)。
8. 将服务器引导到您下载的固件更新包所支持的操作系统。
9. 按照固件更新包自述文件中的指示信息, 执行固件更新。
10. 关闭服务器并断开所有电源线和外部电缆的连接, 然后卸下服务器顶盖 (请参阅第 273 页的『卸下主板托盘外盖』)。
11. 将 BIOS 引导备份跳线 (JP3) 从引脚 2 和 3 移回到主位置 (引脚 1 和 2)。
12. 重新安装服务器顶盖 (请参阅第 273 页的『安装主板托盘外盖』)。
13. 重新连接您拔下的电源线和所有电缆。
14. 重新启动服务器。系统开始开机自检 (POST)。如果这无法恢复主内存区, 请继续执行以下步骤:
15. 卸下服务器顶盖 (请参阅第 273 页的『卸下主板托盘外盖』)。
16. 通过卸下系统电池来重置 CMOS (请参阅第 283 页的『卸下系统电池』)。
17. 使系统电池与服务器脱离大约 5 到 15 分钟。
18. 重新安装系统电池 (请参阅第 285 页的『安装系统电池』)。
19. 重新安装服务器顶盖 (请参阅第 273 页的『安装主板托盘外盖』)。
20. 重新连接您拔下的电源线和所有电缆。
21. 重新启动服务器。系统开始开机自检 (POST)。
22. 如果这些恢复工作失败, 请与 IBM 服务支持代表联系以获取支持。

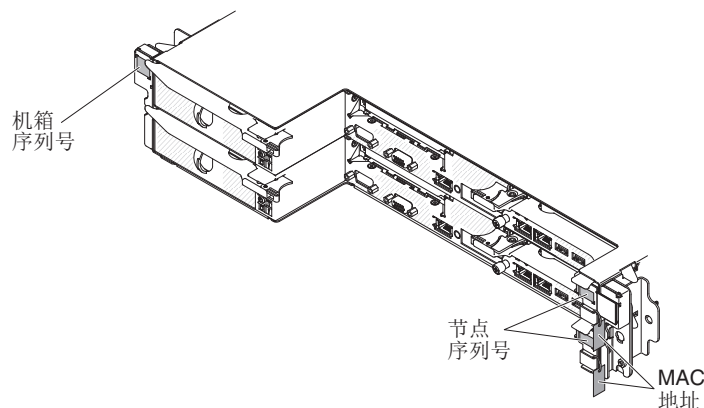
型号和序列号位于服务器前部的标识标签上，如下图中所示。

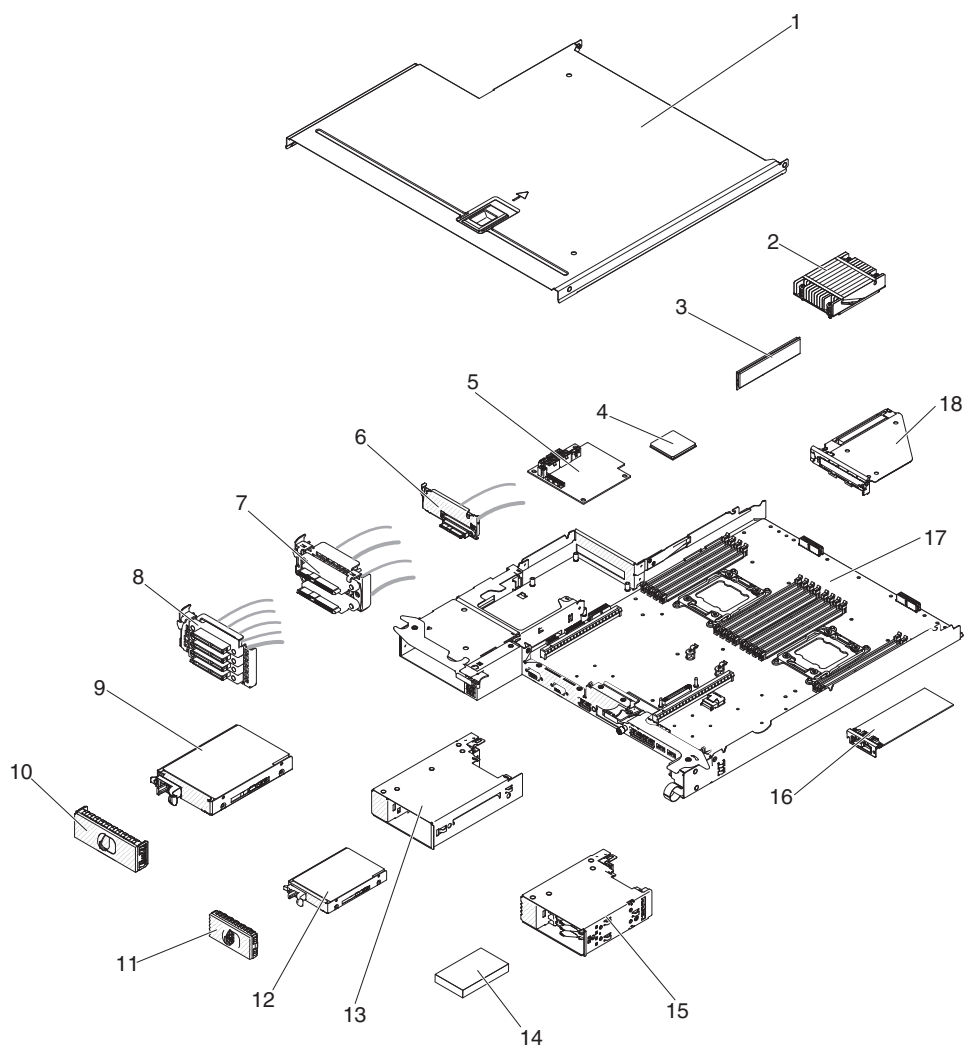
下图显示了服务器中的主要组件。本文档中的插图可能与您的硬件略有不同。

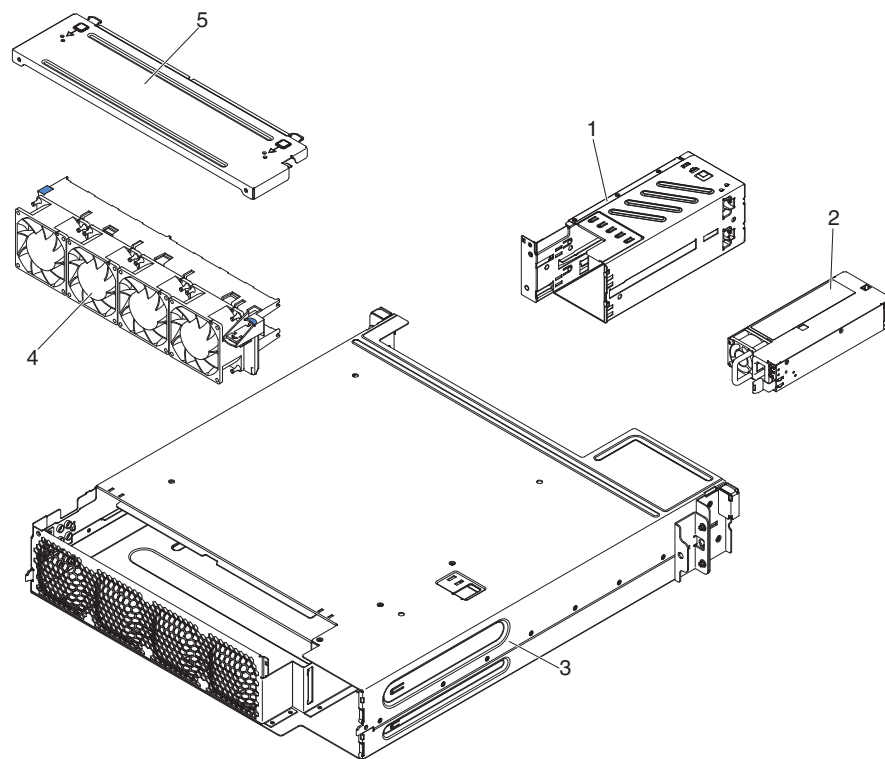
7913 型 2U 机箱可使用以下可更换组件。

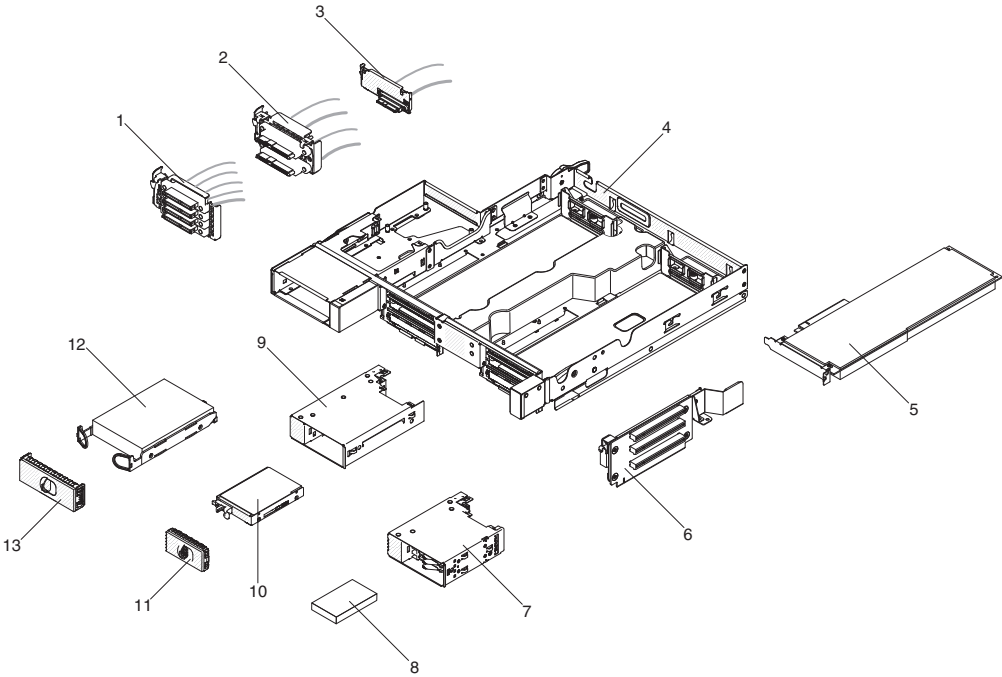
GPGPU 机柜可使用以下可更换组件。

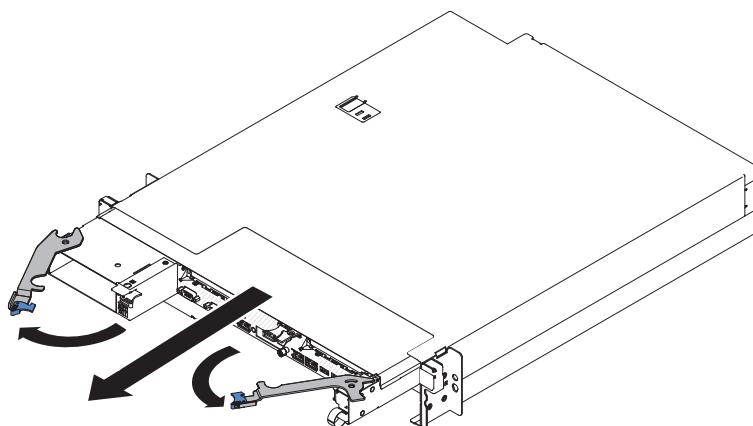
要从 2U 机箱中卸下主板托盘，请完成以下步骤。

1. 请阅读从第 vii 页开始的『安全信息』和第 269 页的『安装准则』。
2. 如果主板托盘正在运行，请关闭操作系统；然后按电源控制按钮关闭主板托盘（请参阅第 11 页的『关闭主板托盘』以获取更多信息）。
3. 如果主板托盘前部连接了外部电缆，请记下电缆的连接位置；然后拔下电缆。
4. 向外打开两个松开滑锁并从机箱中拉出主板托盘。
5. 将它放置在防静电平面上。

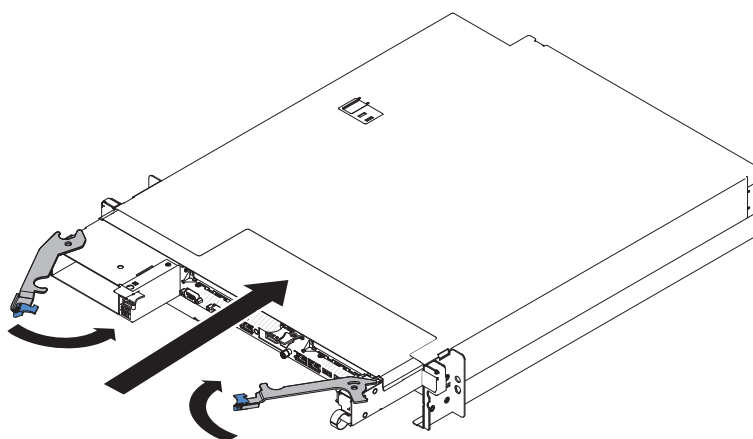
要在 2U 机箱中安装主板托盘，请完成以下步骤。

1. 确保拉杆处于打开位置，然后将节点安装到机箱内。
2. 将主板托盘滑入机箱内，直到其停止。

3. 向内合上两个松开滑锁。
4. 将电缆重新连接到主板托盘前部。
5. 开启主板托盘（请参阅第 10 页的『开启节点』）。
6. 确保主板托盘操作员面板上的供电指示灯持续点亮，表示正向主板托盘供电而且主板托盘已开启。

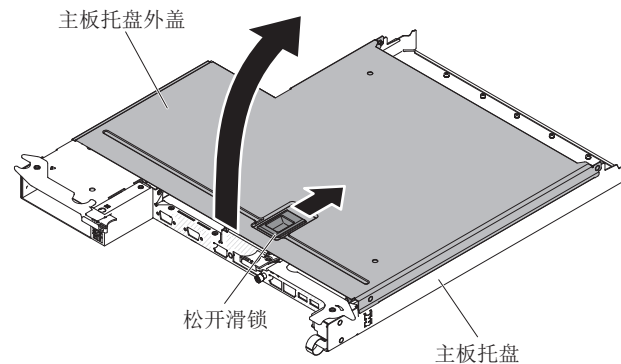
要卸下服务器外盖，请完成以下步骤：

1. 请阅读从第 vii 页开始的『安全信息』和第 269 页的『安装准则』。
2. 如果机箱中装有主板托盘，请将其卸下（请参阅第 272 页的『从 2U 机箱中卸下主板托盘』）。
3. 将主板托盘小心放置在防静电平面上，外盖侧向上。
4. 向上用力拉出位于主板托盘顶部的蓝色滑锁；然后将外盖打开。
5. 如果要求您退回主板托盘外盖，请按照所有包装指示信息进行操作，并使用提供给您的用于装运的所有包装材料。

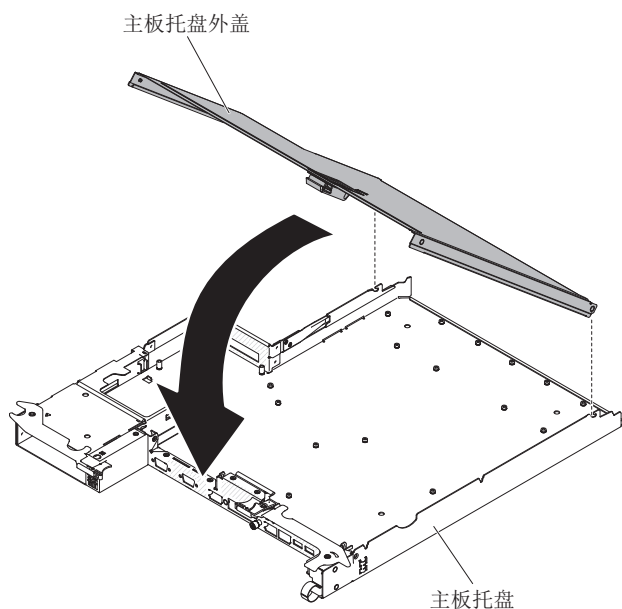
**警告：** 除非外盖已安装并闭合，否则不能将主板托盘安装插入到机箱中。请勿试图违反该保护措施。

1. 放低外盖，使外盖后部的引脚向下滑动到主板托盘后部的插槽中。合上外盖之前，请确保所有组件都已正确安装到位，所有内部电缆都布放正确，以及未将松动的工具或部件遗留在主板托盘内部。
2. 将外盖转动到闭合位置，直至咔嗒一声锁定到位。
3. 将主板托盘安装到机箱中（请参阅第 272 页的『将主板托盘安装到 2U 机箱中』）。

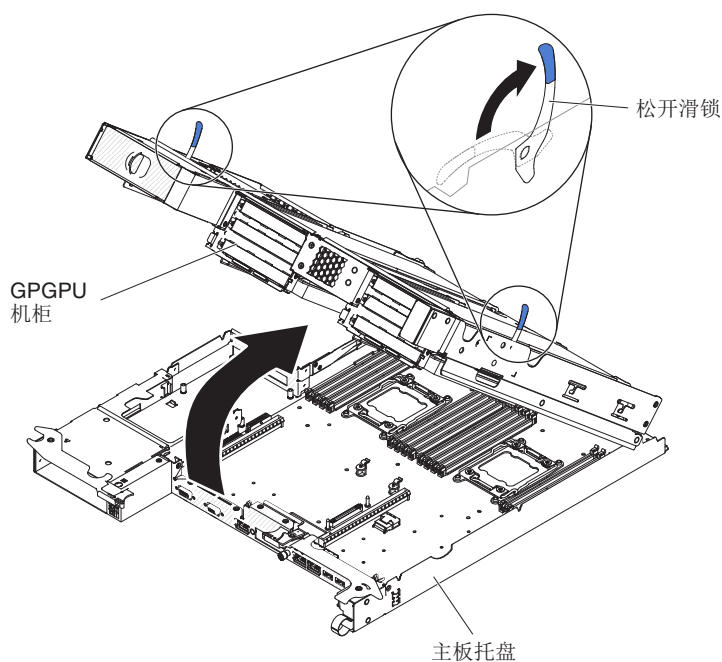
要卸下 GPGPU 机柜，请完成以下步骤：

1. 请阅读从第 vii 页开始的『安全信息』和第 269 页的『安装准则』。
2. 关闭主板托盘和所有连接的设备（请参阅第 11 页的『关闭主板托盘』）。

3. 如果主板托盘安装在机箱中，请将其卸下（请参阅第 272 页的『从 2U 机箱中卸下主板托盘』）。
4. 将主板托盘小心地放在防静电的平面上。
5. 记下电缆布线和连接位置，然后断开将 GPGPU 机柜连接到主板托盘的电缆。
6. 向上拉动 GPGPU 机柜每侧的扩展单元松开滑锁，然后旋转 GPGPU 机柜以打开。
7. 小心不要拉到电缆，请从主板托盘抬起 GPGPU 机柜，然后小心地将其置于防静电平面上。

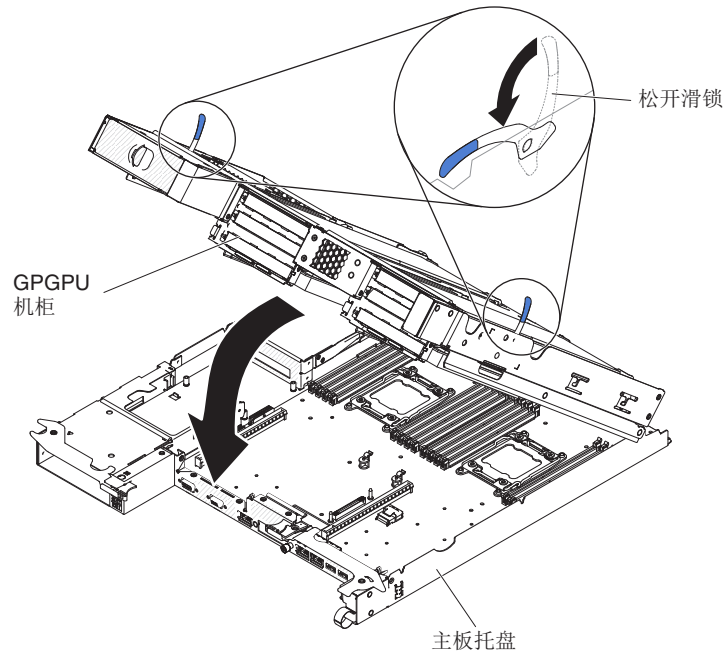
要安装 GPGPU 机柜，请完成以下步骤：

1. 放低机柜松开滑锁。
2. 使 GPGPU 机柜朝向主板托盘上方。
3. 放低 GPGPU 机柜，使后部的插销向下滑入主板托盘后部的插槽中。合上外盖之前，请确保所有组件都已正确安装到位，所有内部电缆都布放正确，以及未将松动的工具或部件遗留在主板托盘内部。

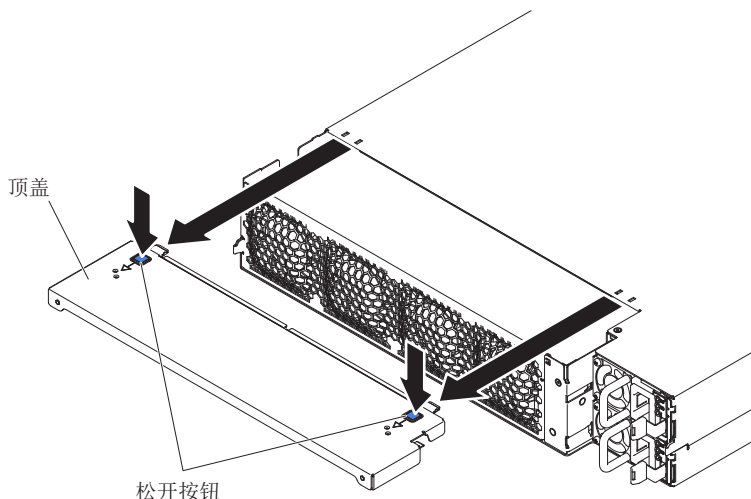
1. 请阅读从第 vii 页开始的『安全信息』和第 269 页的『安装准则』。
2. 如果机箱安装在机架中，请将其卸下（请参阅第 277 页的『从机架中卸下 2U 机箱』）。
3. 按压两个外盖松开按钮并将外盖向机箱后部滑动以将其卸下。
4. 如果指示您退还 2U 机箱风扇组合件顶盖，请按照所有包装指示信息进行操作，并使用提供给您的用于装运的所有包装材料。

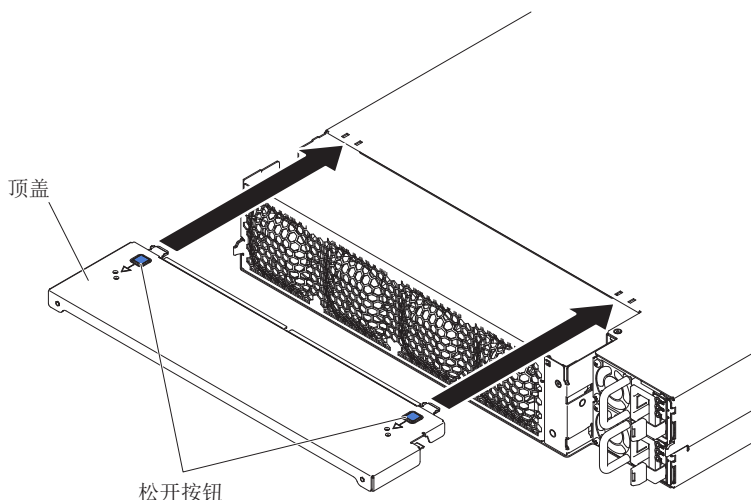
1. 调整机箱后部之上的外盖的方向，以使外盖上的固定卡口与机箱中的卡口对齐。
2. 将外盖滑到机箱上，直到外盖松开按钮咔嚓一声锁定到位。
3. 将机箱安装到机架中（请参阅第 278 页的『将 2U 机箱安装在机架中』）。

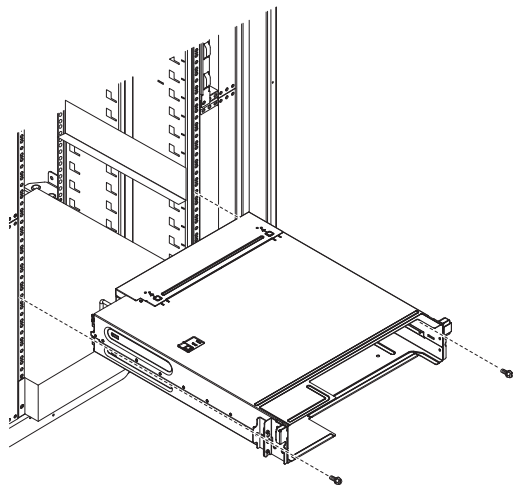
1. 请阅读从第 vii 页开始的『安全信息』和第 269 页的『安装准则』。
2. 如果机箱包含正在运行的主板托盘，请关闭操作系统，然后按电源控制按钮以关闭主板托盘（请参阅第 11 页的『关闭主板托盘』以获取更多信息）。
3. 拔下外部电缆。
4. 卸下任何已安装的主板托盘（请参阅第 272 页的『从 2U 机箱中卸下主板托盘』）。
5. 如果 iDataPlex 未配备具有电源线固定功能部件的导轨，请拔下电源线。
6. 拧松固定机箱的两颗螺钉，将机箱滑出。
7. 将它放置在防静电平面上。
8. 如果您要更换受损的机箱，请从机箱中卸下风扇组合件和电源仓，然后将它们放置在防静电平面上或安装在新机箱中（请参阅第 282 页的『卸下 2U 机箱风扇组合件』和第 305 页的『从 2U 机箱中卸下电源』）。
9. 如果要求您退回 2U 机箱，请按照所有包装指示信息进行操作，并使用提供给您的用于装运的所有包装材料。

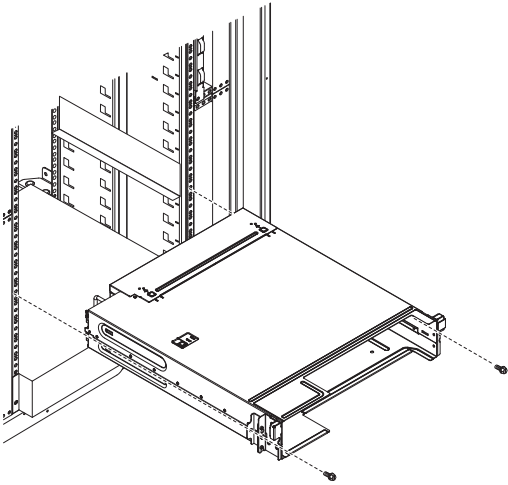
1. 如果您要安装新机箱，请安装已从旧机箱中卸下的电源仓和风扇组合件（请参阅第 307 页的『在 2U 机箱中安装电源』和第 283 页的『安装 2U 机箱风扇组合件』）。
2. 如果您拥有 iDataPlex 机架：
  - a. 将附着于机箱左凸缘的外加螺钉拧紧到机架中。
  - b. 在机箱右侧，使用包含在 iDataPlex 机架导轨套件中的一颗 M6 螺钉来安装机箱。
3. 如果您拥有 Enterprise 机架：
  - a. 预先卸下机箱两侧的两个可拆卸支架。

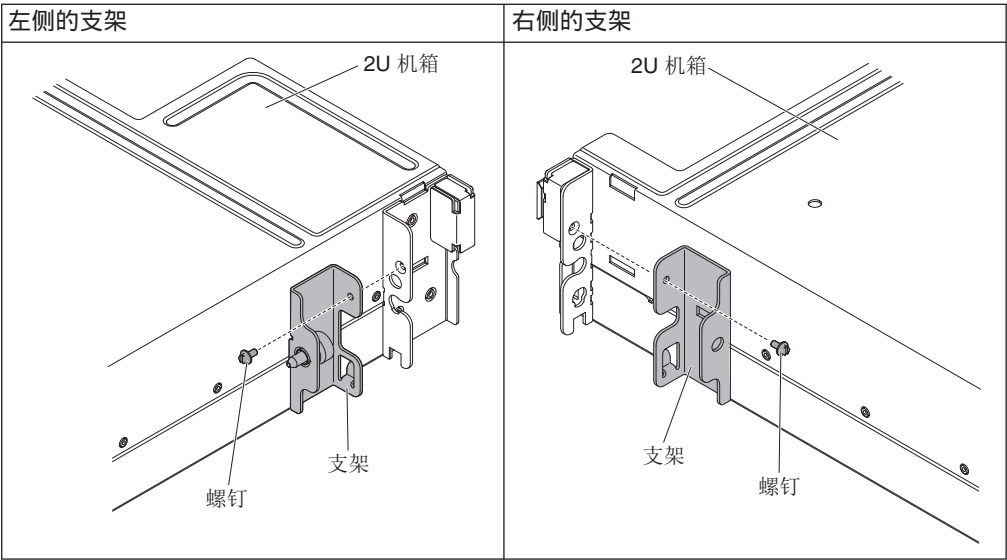
下图显示了支架的位置以及机箱上的螺钉。

- b. 使用包含在 Enterprise 机架导轨套件中的两颗 M6 螺钉来将机箱安装到机架中。
4. 安装卸下机箱时所卸下的任何主板托盘（请参阅第 272 页的『将主板托盘安装到 2U 机箱中』）。
  5. 重新连接外部电缆。

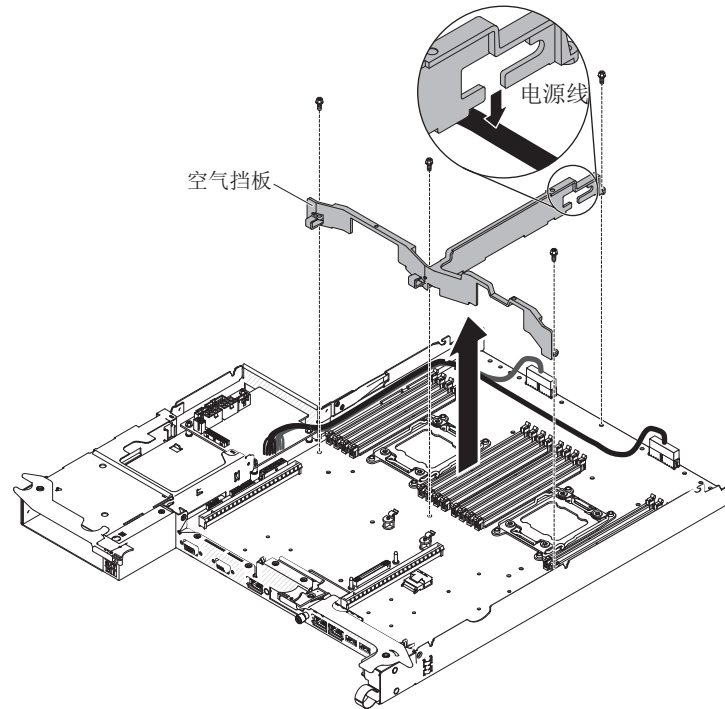
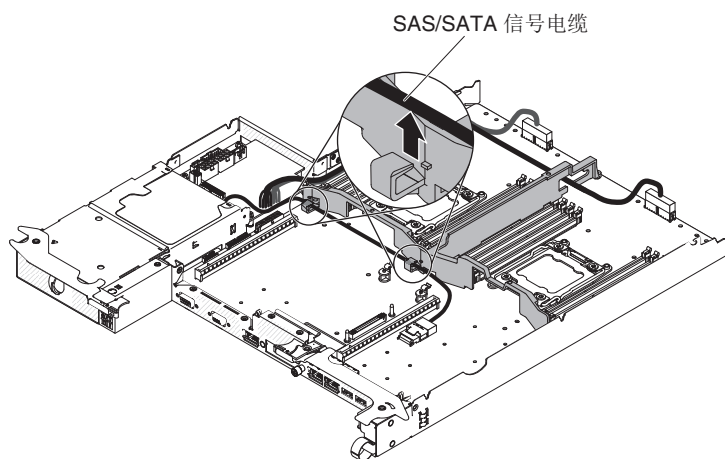
1. 请阅读从第 vii 页开始的『安全信息』和第 269 页的『安装准则』。
2. 卸下任何已安装的主板托盘（请参阅第 272 页的『从 2U 机箱中卸下主板托盘』）。
3. 卸下顶盖（请参阅第 273 页的『卸下主板托盘外盖』）。
4. 卸下空气挡板的四颗螺钉。
5. 将电缆与空气挡板分离。在特定配置中，有 HDD 电缆跨越主板布线并连接到空气挡板。请确保从空气挡板拔下这些电缆。

6. 将空气挡板从服务器中抬出。

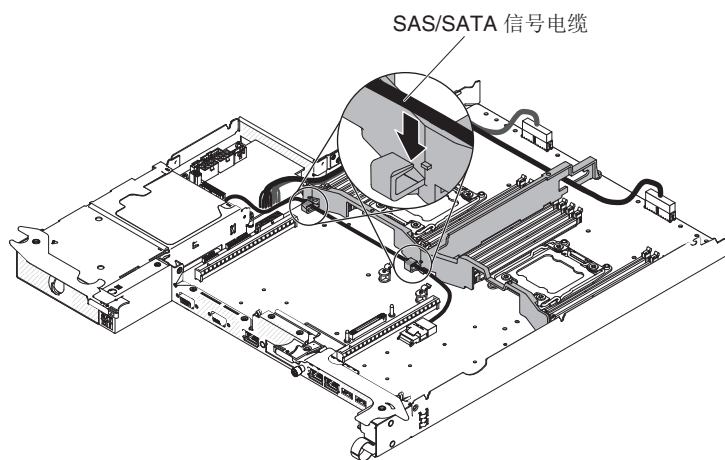
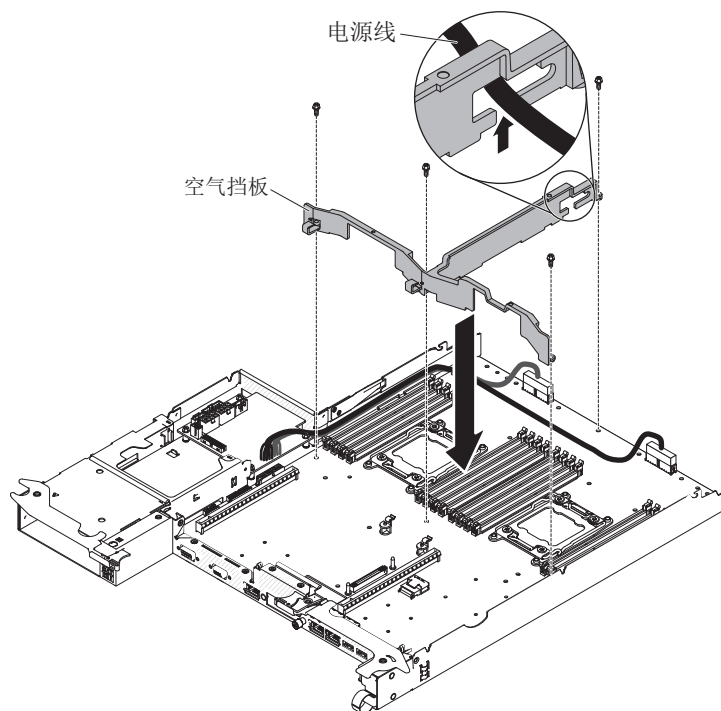
1. 将空气挡板放低到位。跨越主板对 HDD 电缆布线以进行连接（如果适用）。

2. 确保电源线在空气挡板之下。

3. 安装空气挡板的四颗螺钉。
4. 安装顶盖（请参阅第 273 页的『安装主板托盘外盖』）。
5. 安装任何已卸下的主板托盘（请参阅第 272 页的『将主板托盘安装到 2U 机箱中』）。

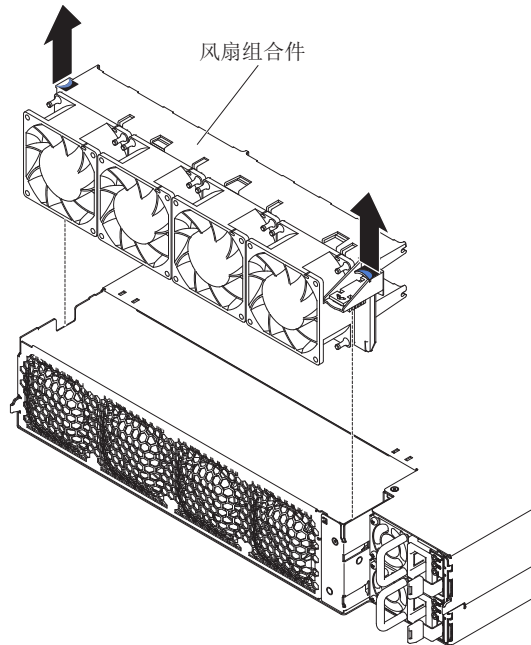
1. 请阅读从第 vii 页开始的『安全信息』和第 269 页的『安装准则』。
2. 如果包含风扇组合件的机箱安装在机架中，请将其卸下（请参阅第 277 页的『从机架中卸下 2U 机箱』）。
3. 卸下任何已安装的主板托盘（请参阅第 272 页的『从 2U 机箱中卸下主板托盘』）。
4. 卸下顶盖（请参阅第 276 页的『卸下 2U 机箱风扇组合件顶盖』）。
5. 握住风扇组合件每一端的卡口并将其从机箱中抬起。
6. 如果指示您退还风扇组合件，请按照所有包装指示信息进行操作，并使用提供给您用于装运的所有包装材料。

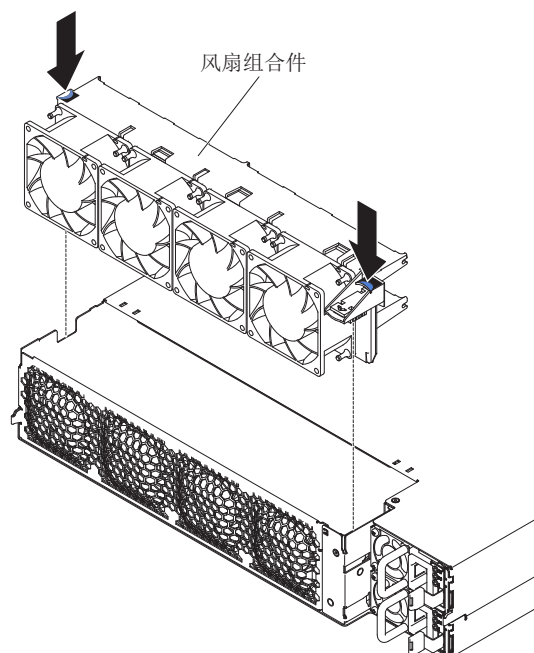
1. 将装有风扇组合件的防静电包与机箱外部的任何未上漆的金属表面接触，然后从包中取出风扇组合件。
2. 调整机箱中开口上方风扇组合件的方向。确保风扇组合件上的电源接口与电源上的接口对齐。
3. 将风扇组合件放低到机箱中并向下按压电源接口上方的卡口以确保风扇组合件完全安装到位。
4. 安装顶盖（请参阅第 276 页的『安装 2U 机箱风扇组合件顶盖』）。
5. 安装任何已卸下的主板托盘（请参阅第 272 页的『将主板托盘安装到 2U 机箱中』）。
6. 将机箱安装在 iDataPlex 机架中（请参阅第 278 页的『将 2U 机箱安装在机架中』）。

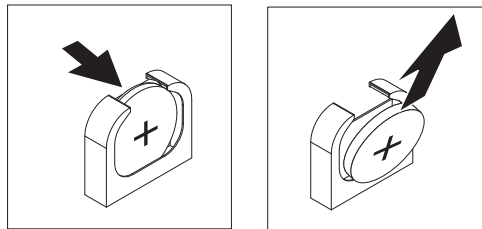
1. 请阅读从第 vii 页开始的『安全信息』和第 269 页的『安装准则』。
2. 关闭服务器和外围设备。
3. 拔下外部电缆。
4. 如果机箱中装有主板托盘，请将其卸下（请参阅第 272 页的『从 2U 机箱中卸下主板托盘』）。
5. 卸下外盖（请参阅第 273 页的『卸下主板托盘外盖』）。
6. 如果安装了 PCIe 转接卡组合件，请将其卸下（请参阅第 294 页的『从主板托盘中卸下 PCIe 转接卡组合件』）。
7. 找到主板上的电池（请参阅第 12 页的『主板内部接口』）。
8. 卸下主板电池：
  - a. 如果电池座上有橡胶外盖，请用手指将电池外盖抬离电池接口。
  - b. 用一根手指将电池水平向前推离 PCI 转接卡并从其壳体中推出。

- c. 用拇指和食指将电池从插座中取出。

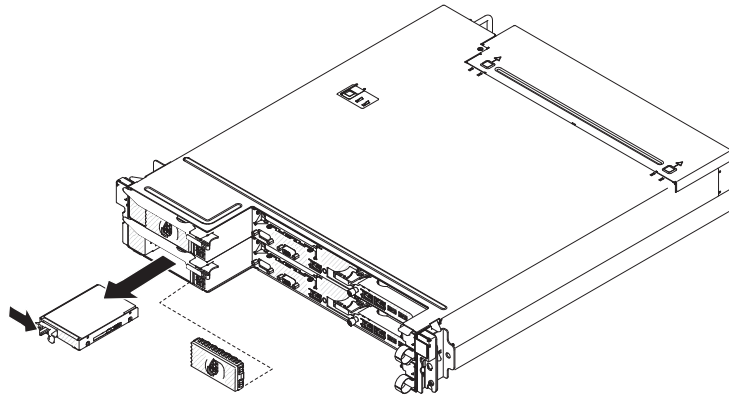
1. 请阅读从第 vii 页开始的『安全信息』和第 269 页的『安装准则』。
2. 如果主板托盘正在运行，请关闭操作系统；然后按电源控制按钮关闭主板托盘（请参阅第 11 页的『关闭主板托盘』以获取更多信息）。
3. 将填充面板从驱动器托架中卸下。
4. 滑动固定卡口，然后将驱动器从托架中拉出。
5. 如果要求您退回驱动器，请按照所有包装指示信息进行操作，并使用提供给您的所有装运包装材料。

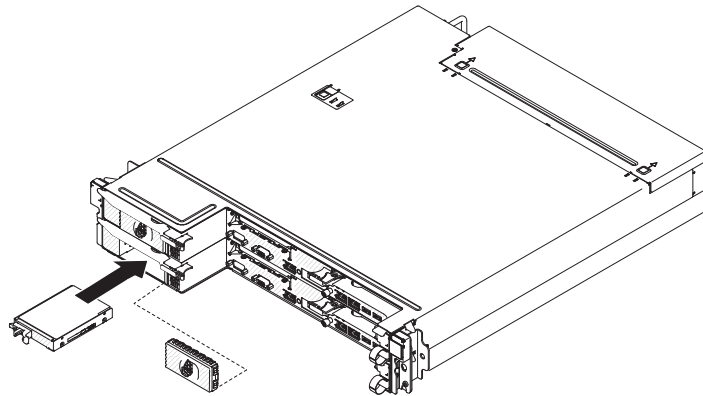
1. 请阅读从第 vii 页开始的『安全信息』和第 269 页的『安装准则』。
2. 将装有驱动器的防静电包与机箱或机架外部的任何未上漆的金属表面接触，然后从包中取出硬盘驱动器。  
警告：请勿按压驱动器顶部。按压顶部可能会损坏驱动器。
3. 将驱动器与驱动器托架中的导轨对齐。
4. 滑动固定卡口；然后小心地将驱动器滑入托架中，直至其停止，随后松开固定卡口。
5. 将填充面板安装在驱动器托架中。
6. 开启主板托盘（请参阅第 10 页的『开启节点』）。

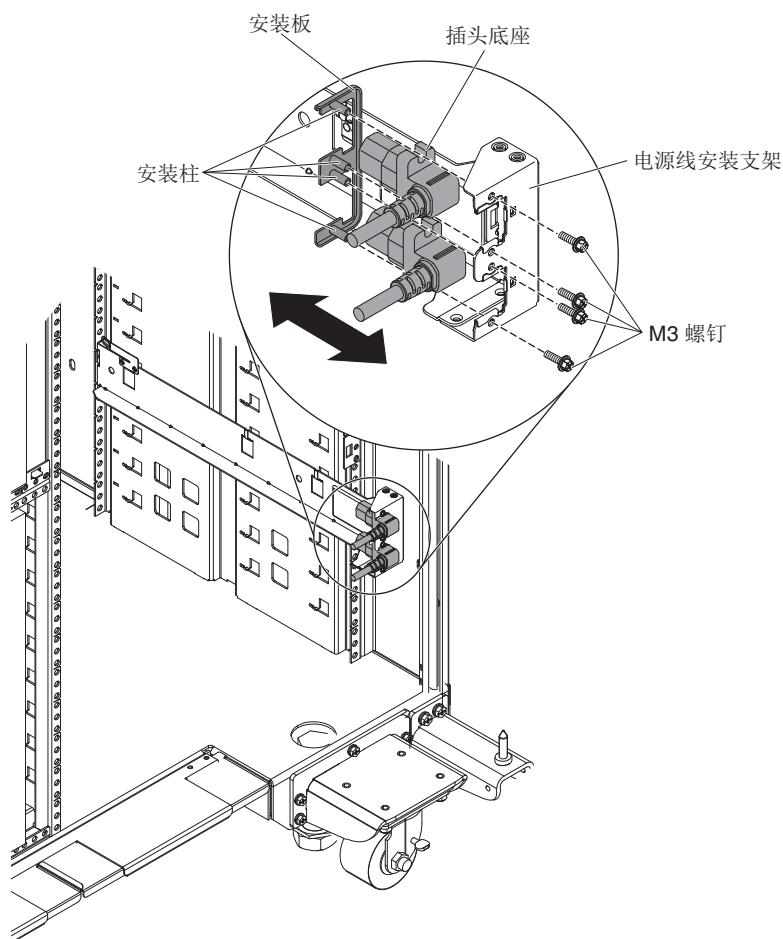
1. 请阅读从第 vii 页开始的『安全信息』和第 269 页的『安装准则』。
2. 如果 2U 机箱安装在机架中，请从机架中将其卸下（请参阅第 277 页的『从机架中卸下 2U 机箱』）。
3. 断开 PDU 与要卸下的电源线的连接。
4. 使用 M3 六角螺丝刀从导轨上卸下两个螺钉，并放在一旁。
5. 将安装板和电源线向机架式机柜前部拉动。
6. 将电源线与安装板分开；然后将安装板放在一旁。
7. 如果要求您返回电源线，请按照所有包装说明进行操作，并使用提供给您的用于装运的所有包装材料。

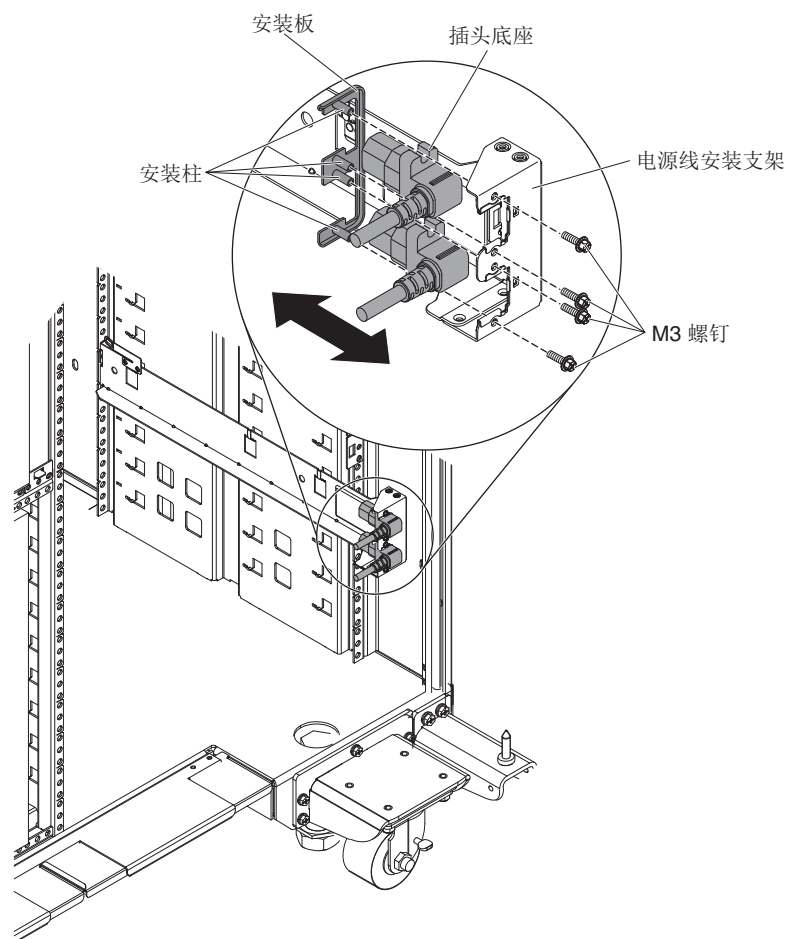
1. 将电源线带有插头底座的一端握在右手中。注意插头的形状以及如何与安装板上的开口匹配。
2. 将安装板上的安装柱与插头底座中的插槽对齐，然后将电源线装到安装板上。
3. 将整个组合件置于左导轨内侧，然后将安装柱与导轨上安装支架背部上的孔对齐。
4. 使用螺钉来安装电源线和安装板。
5. 将要安装的电源线与 PDU 连接。
6. 将机箱安装在 iDataPlex 机架中（请参阅第 278 页的『将 2U 机箱安装在机架中』）。

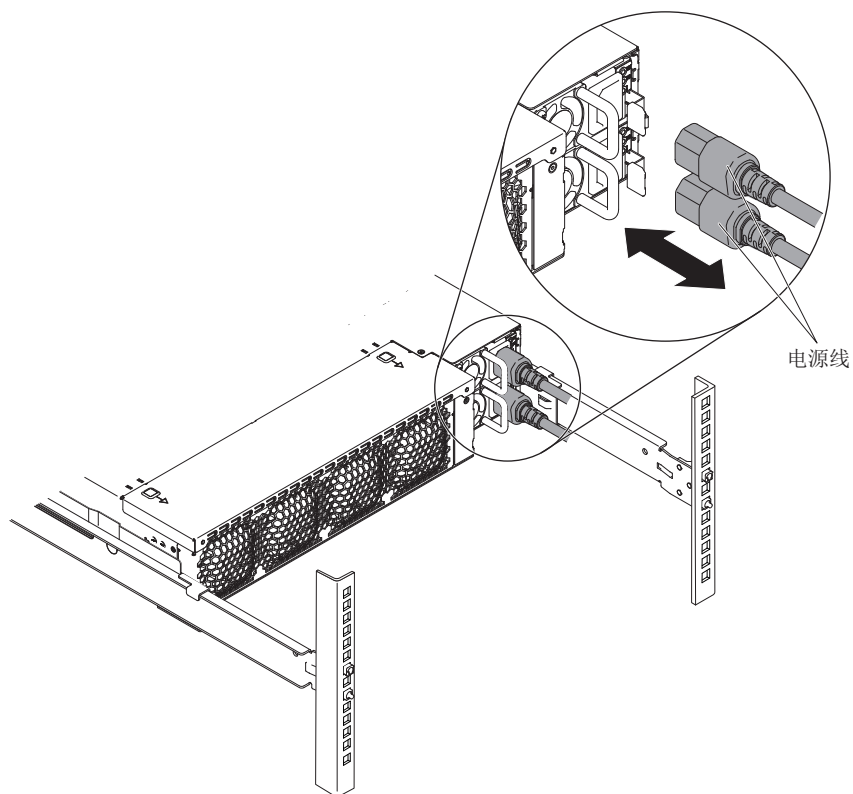
1. 请阅读从第 vii 页开始的『安全信息』和第 269 页的『安装准则』。
2. 断开 PDU 与要卸下的电源线的连接。
3. 卸下电缆扎带（如果有）。
4. 将电源线向机架式机箱后部拉动。
5. 如果要求您返回电源线，请按照所有包装说明进行操作，并使用提供给您用于装运的所有包装材料。

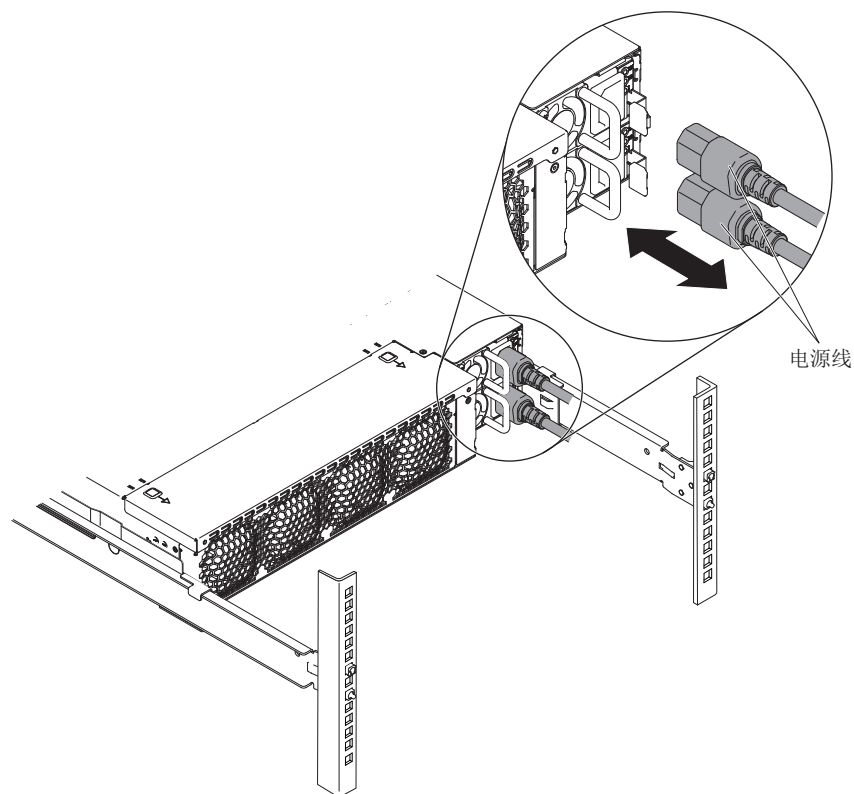
1. 安装电源线和电缆扎带。
2. 将要安装的电源线与 PDU 连接。

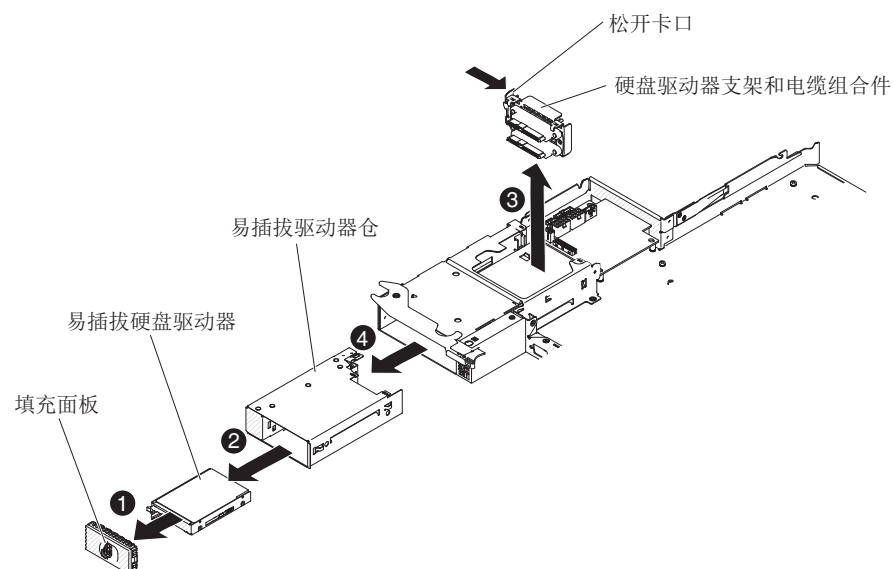
2. 记下所要卸下的驱动器的原来安装位置，然后卸下驱动器（请参阅第 286 页的『卸下易插拔硬盘驱动器』）。
3. 如果机箱中装有主板托盘，请将其卸下（请参阅第 272 页的『从 2U 机箱中卸下主板托盘』）。
4. 卸下主板托盘外盖（请参阅第 273 页的『卸下主板托盘外盖』）。
5. 向内按压硬盘驱动器支架和电缆组合件上的松开滑锁，然后将组合件抬离安装卡口并从主板托盘中抬出。
6. 向下推动驱动器托架顶部的释放杆，然后握住易插拔 SAS/SATA 驱动器仓并将其拉离硬盘驱动器托架，直到该仓位于硬盘驱动器托架之外。
7. 如果指示您退还易插拔 SAS/SATA 驱动器仓，请按照所有包装指示信息进行操作，并使用提供给您的用于装运的所有包装材料。

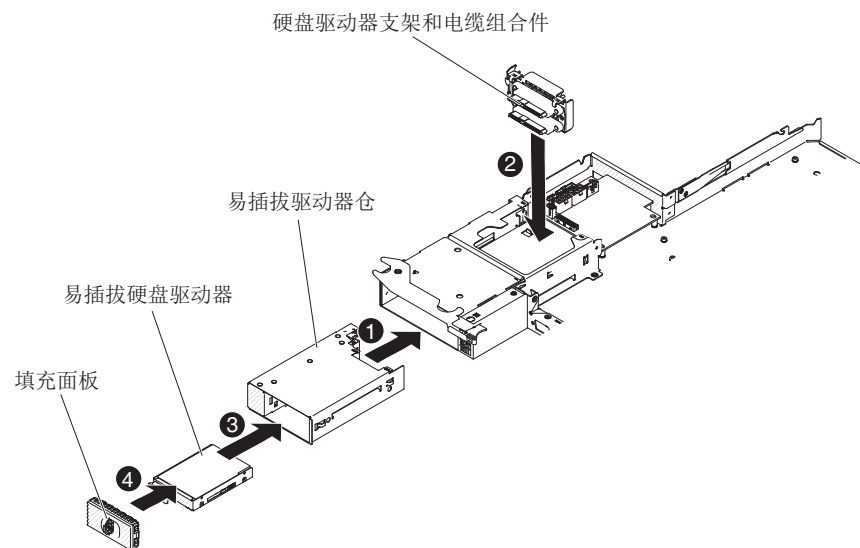
1. 将易插拔 SAS/SATA 驱动器仓滑入托架，直到释放杆固定此仓。
2. 将硬盘驱动器支架和电缆组合件放置在托盘内部安装卡口上，然后向下按压硬盘驱动器支架和电缆组合件，直到松开滑锁咔嚓一声锁定到位。
3. 安装主板托盘外盖（请参阅第 273 页的『安装主板托盘外盖』）。
4. 将主板托盘安装到机箱中（请参阅第 272 页的『将主板托盘安装到 2U 机箱中』）。
5. 如果卸下了任何硬盘驱动器，请将其装上（请参阅第 286 页的『安装易插拔硬盘驱动器』）。
6. 将填充面板安装到硬盘驱动器托架。

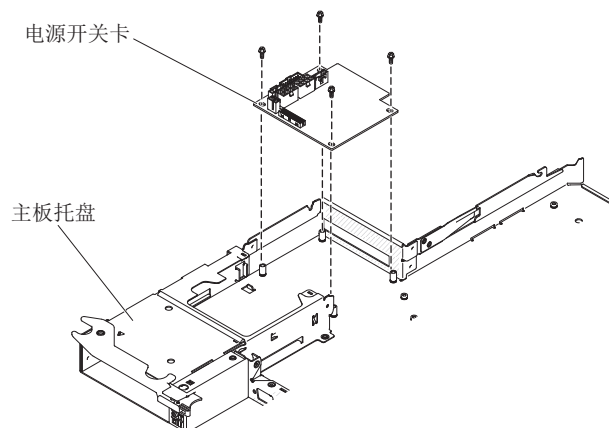
1. 请阅读从第 vii 页开始的『安全信息』和第 269 页的『安装准则』。
2. 如果托盘安装在机箱中，请将其卸下（请参阅第 272 页的『从 2U 机箱中卸下主板托盘』）。
3. 将托盘小心地放置在防静电平面上。
4. 卸下主板托盘外盖（请参阅第 273 页的『卸下主板托盘外盖』）。
5. 如果有任何易插拔驱动器安装在托盘中，请完成以下步骤：
  - a. 记下硬盘驱动器支架和电缆组合件的电缆布线方式；然后断开电缆。
  - b. 卸下硬盘驱动器支架和电缆组合件。
6. 记下电缆连接电源插卡的位置；然后断开电缆的连接。
7. 卸下将电源插卡固定到托盘的四颗螺钉并予以保存以供将来使用。
8. 将电源插卡抬出托盘。
9. 如果要求您返回电源插卡，请按照所有包装指示信息进行操作，并使用提供给您的用于装运的所有包装材料。

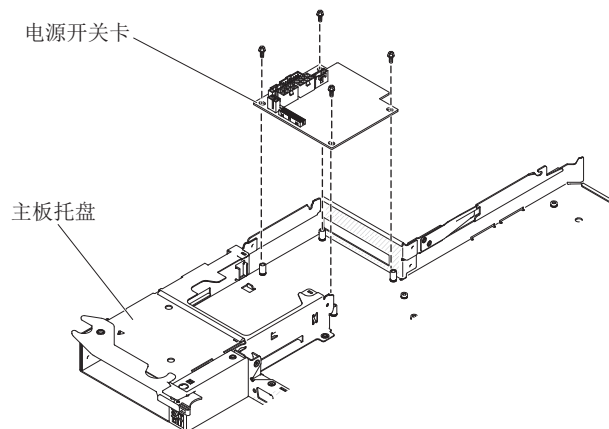
1. 将装有电源插卡的防静电包与托盘外部的任何未上漆的金属表面接触，然后从包中取出电源插卡。
2. 将电源插卡放置在托盘中的安装螺栓上，然后安装四颗螺钉。
3. 重新连接电源插卡电缆。
4. 如果卸下了任何易插拔驱动器，请予以安装。完成以下步骤：
  - a. 安装硬盘驱动器支架和电缆组合件。
  - b. 重新连接硬盘驱动器支架和电缆组合件的电缆。
  - c. 安装硬盘驱动器（请参阅第 286 页的『安装易插拔硬盘驱动器』）。
5. 安装主板托盘外盖（请参阅第 273 页的『安装主板托盘外盖』）。
6. 将主板托盘安装到机箱中（请参阅第 272 页的『将主板托盘安装到 2U 机箱中』）。

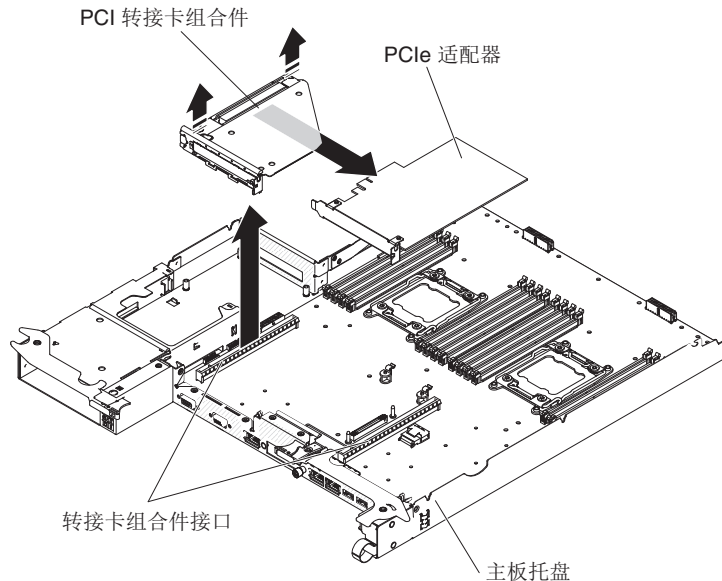
注：即使您不安装适配器，也必须安装 PCI 转接卡支架。  
要从主板托盘中卸下 PCI 转接卡组合件，请完成以下步骤：

1. 请阅读从页面 vii 开始的安全信息以及第 269 页的『安装准则』。
2. 如果机箱中装有主板托盘，请将其卸下（请参阅第 272 页的『从 2U 机箱中卸下主板托盘』）。
3. 卸下主板托盘外盖（请参阅第 273 页的『卸下主板托盘外盖』）。
4. 将 PCIe 转接卡组合件从主板上的转接卡插槽中拉出。
5. 卸下 PCIe 转接卡组合件上安装的适配器（请参阅『从主板托盘中卸下 PCIe 转接卡组合件』）。
6. 如果指示您退还 PCIe 转接卡组合件，请按照所有包装指示信息进行操作，并使用提供给您的用于装运的所有包装材料。

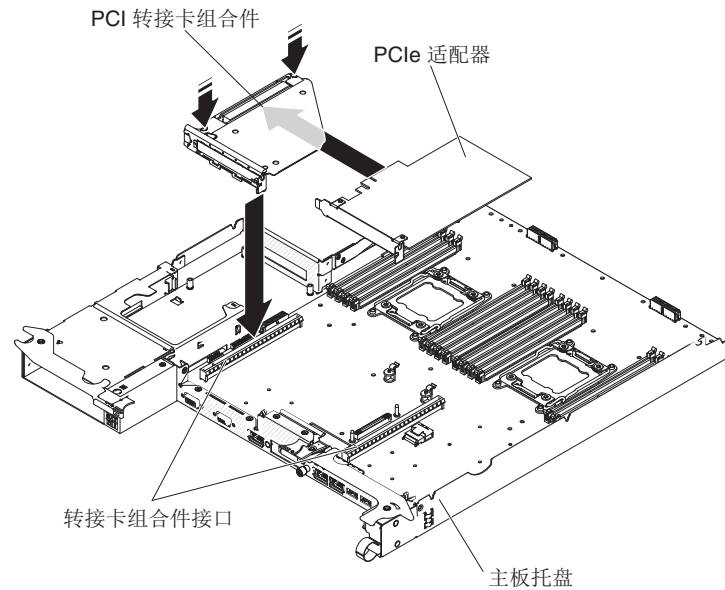
1. 即使您不安装适配器，也必须安装 PCI 转接卡支架。
2. 您必须将 ServeRAID 适配器安装在 PCI 转接卡组合件 2 中。

1. 请阅读从页面 vii 开始的安全信息以及第 269 页的『安装准则』。
2. 将装有 PCIe 转接卡组合件的防静电包与主板托盘外部的任何未上漆的金属表面接触，然后从包中取出 PCIe 转接卡组合件。
3. 如果卸下了 PCIe 适配器，请将其装上（请参阅第 296 页的『安装适配器』）。
4. 将 PCIe 转接卡组合件按入主板上的转接卡插槽中。
5. 安装主板托盘外盖（请参阅第 273 页的『安装主板托盘外盖』）。
6. 将主板托盘安装到机箱中（请参阅第 272 页的『将主板托盘安装到 2U 机箱中』）。

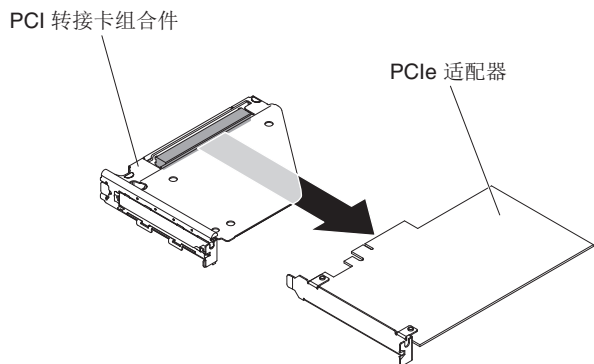
## 从 PCI 转接卡组合件中卸下 PCIe 适配器

1. 请阅读从第 vii 页开始的『安全信息』和第 269 页的『安装准则』。
2. 记下电缆连接适配器的位置；然后断开电缆的连接。
3. （如果您要从 GPGPU 机柜中移动适配器，请跳过此步骤）从主板托盘中卸下 PCIe 转接卡组合件（请参阅第 294 页的『从主板托盘中卸下 PCIe 转接卡组合件』）。
4. 将适配器从 PCIe 转接卡组合件上的接口中拉出。

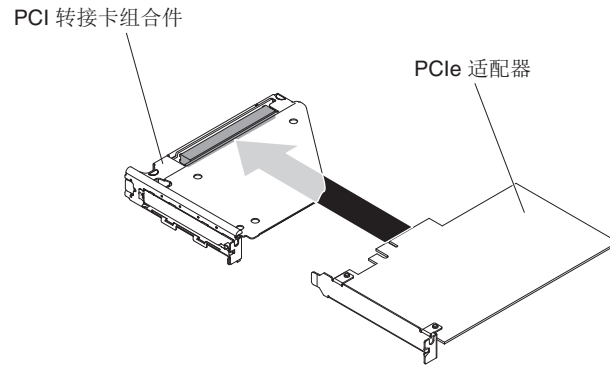
## 将适配器安装在主板托盘中

1. 请阅读从页面 vii 开始的安全信息以及第 269 页的『安装准则』。
2. 将装有适配器的防静电包与主板托盘外部的任何未上漆的金属表面接触，然后从包中取出适配器。请勿触摸适配器上的组件和镀金插脚。
3. 请参阅适配器随附的文档，确定是否必须设置任何跳线或开关。
4. 将适配器与转接卡组合件上的 PCIe 插槽对齐，然后将适配器按入插槽。

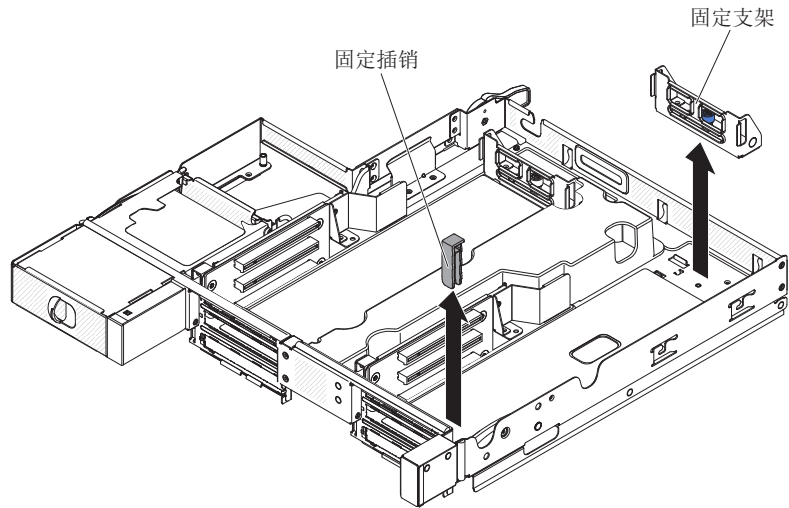
3. 如果机箱中装有主板托盘，请将其卸下（请参阅第 272 页的『从 2U 机箱中卸下主板托盘』）。
4. 从 GPGPU 机柜中卸下固定插销和支架。

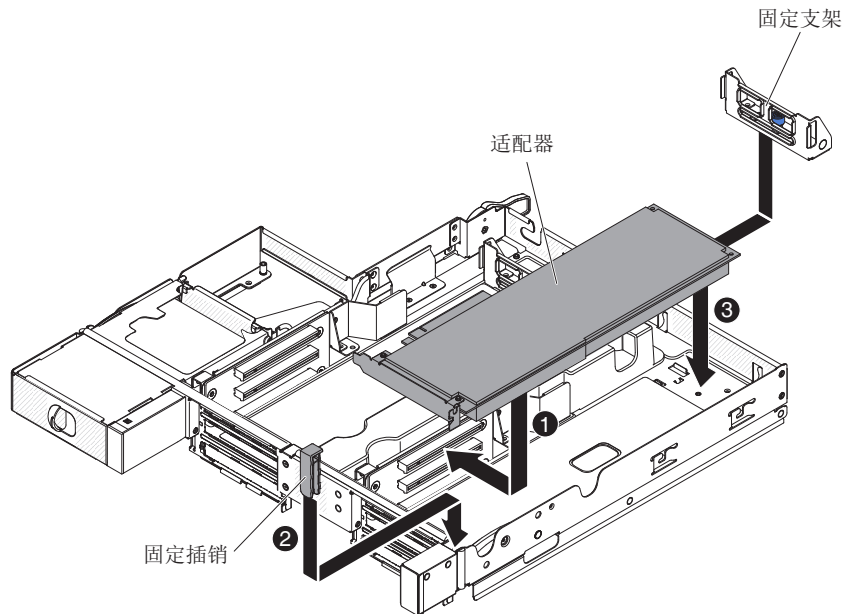
5. 将装有您要安装的适配器的防静电包与机箱或机架上任何未上漆的金属表面接触，然后从防静电包中取出适配器。请勿触摸适配器上的组件和镀金插脚。
6. 按照适配器随附的指示信息来设置任何跳线或开关。
7. 如果有任何电缆必须连接到适配器，请予以连接。请穿过 GPGPU 机柜一侧的孔来布放这些电缆。
8. 将适配器与转接卡上的 PCIe 插槽对齐，然后将适配器向下和向前按压，直到金手指在转接卡上的插槽处停止。在此步骤中，不要将卡抬起。轻轻地将卡推到插槽中。
