System x iDataPlex dx360 M4 7912 和 7913  
型

# 问题确定与维护指南

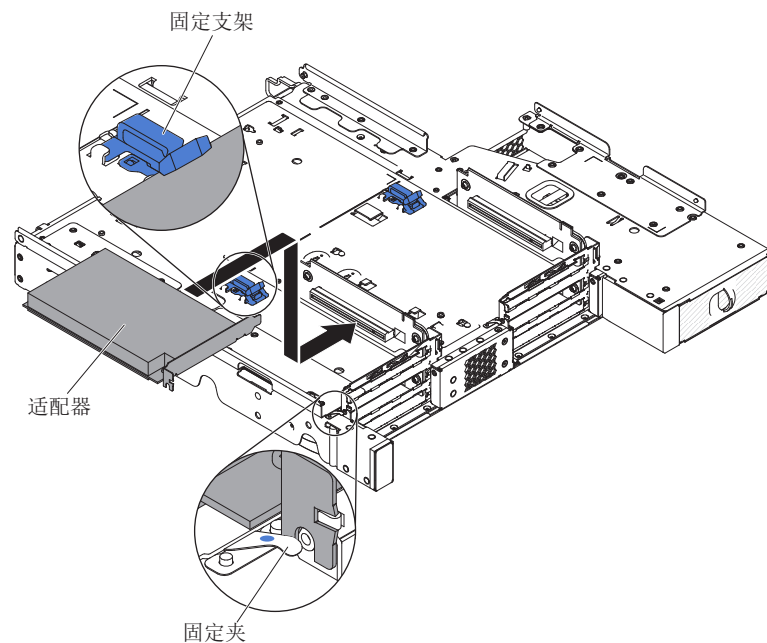
1. 请阅读从页面 vii 开始的安全信息以及第 269 页的『安装准则』。
2. 关闭主板托盘和外围设备，并在必要时断开电源线和所有外部电缆的连接（请参阅第 11 页的『关闭主板托盘』）。
3. 如果机箱中装有主板托盘，请将其卸下（请参阅第 272 页的『从 2U 机箱中卸下主板托盘』）。
4. 卸下 GPGPU 机柜（请参阅第 274 页的『卸下 GPGPU 机柜』），然后将其倒置在防静电平面上。
5. 小心地将 GPGPU 机柜倒置，以便可以将适配器安装在 GPGPU 机柜之下。
6. 将适配器与转接卡上的 PCI 接口以及转接卡外端的导销对齐。按压固定夹并使适配器穿过，以便将适配器固定在固定夹内。确保通过固定支架安装适配器。用力按压适配器，将它按入转接卡的 PCI 接口。

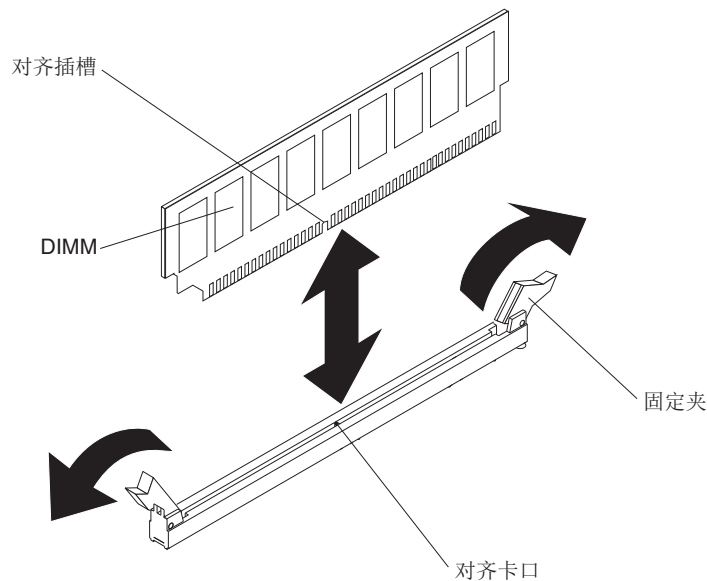
1. 请阅读从第 vii 页开始的『安全信息』和第 269 页的『安装准则』。
2. 关闭服务器和外围设备，并断开所有电源线的连接。
3. 如果机箱中装有主板托盘，请将其卸下（请参阅第 272 页的『从 2U 机箱中卸下主板托盘』）。
4. 卸下主板托盘外盖（请参阅第 273 页的『卸下主板托盘外盖』）。
5. 小心地打开 DIMM 插槽每一端的固定夹，然后卸下 DIMM。

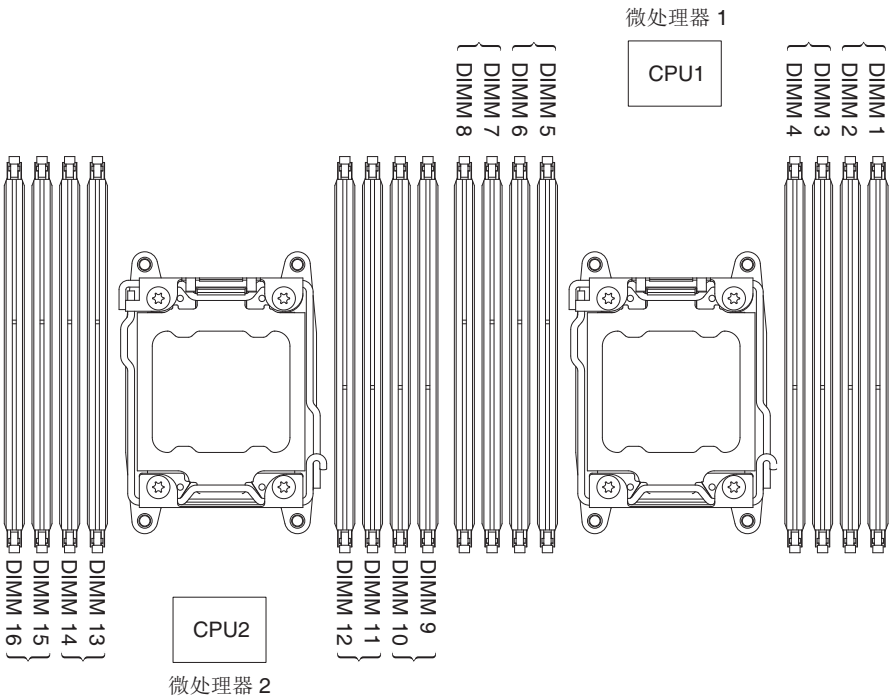
下图显示了主板上 DIMM 插槽的位置。

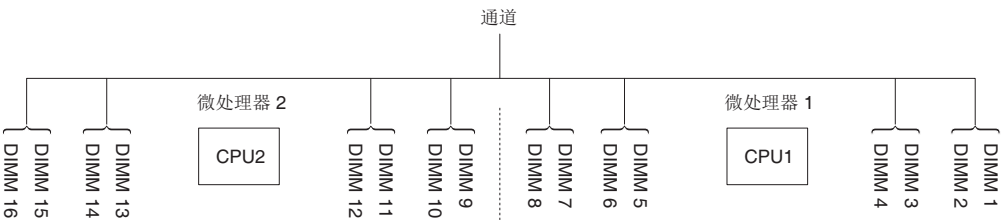
下图列出了每个内存通道上的 DIMM 插槽。

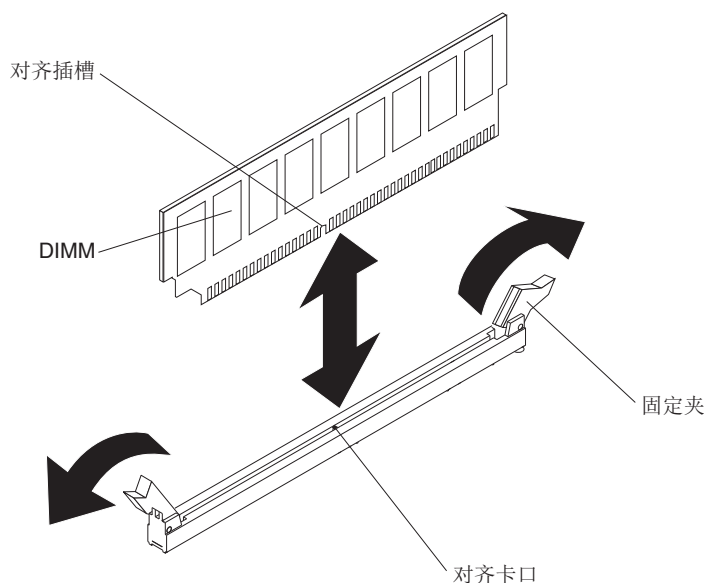
6. 将装有 DIMM 的防静电包与服务器外部任何未上漆的金属表面接触。然后，从包中取出 DIMM。
7. 转动 DIMM 以使对齐槽与对齐卡口正确对齐。
8. 通过将 DIMM 的边缘通过将 DIMM 的边缘与 DIMM 插槽末端的插槽对齐，将 DIMM 插入接口。
9. 在 DIMM 两端同时用力，将 DIMM 垂直向下用力按入接口。当 DIMM 在接口中牢固就位时，固定夹会咬合到锁定位置。

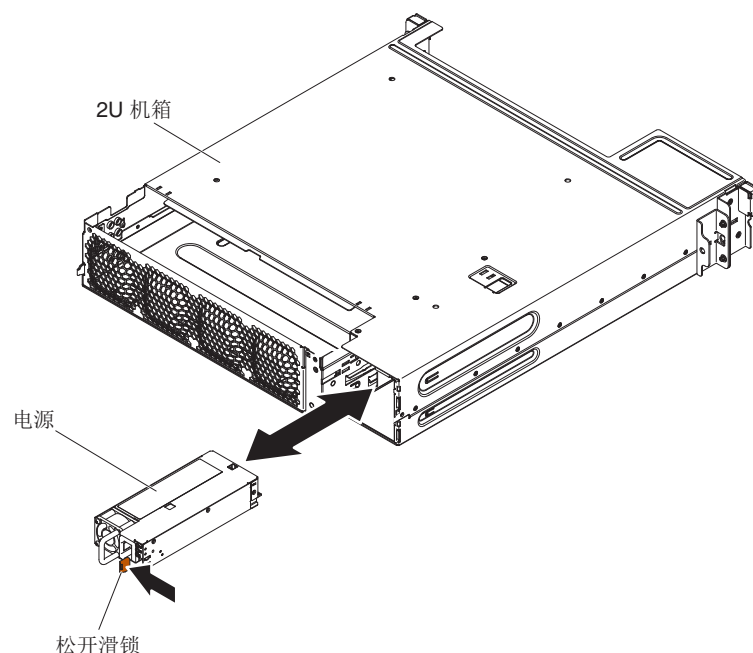
1. 请阅读从第 vii 页开始的『安全信息』和第 269 页的『安装准则』。
2. 如果包含电源的机箱安装在 iDataPlex（其导轨具有电源线固定功能部件）中，请将其从机架中卸下（请参阅第 277 页的『从机架中卸下 2U 机箱』）。
3. 如果有任何电源线连接到电源，请将其拔下（请参阅第 290 页的『从没有电源线安装支架的导轨卸下电源线』）。
4. 小心地将电源从机箱中拉出。
5. 如果要求您退回电源，请按照所有包装指示信息进行操作，并使用提供给您用于装运的所有包装材料。

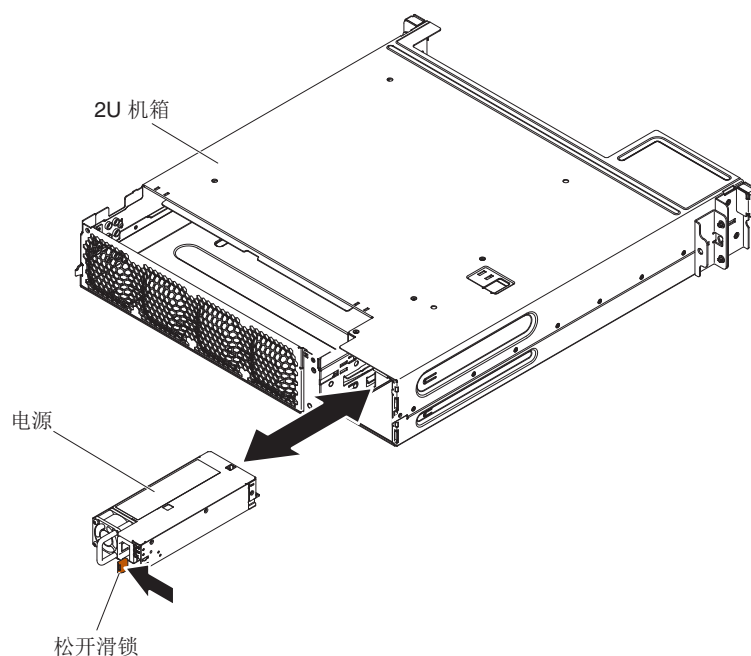
1. 请阅读从第 vii 页开始的『安全信息』和第 269 页的『安装准则』。
2. 将装有电源的防静电包与机箱外部任何未上漆的金属表面接触；然后从包中取出电源。
3. 将电源插入机箱中。
4. 小心地将电源引入导销，直到松开滑锁咔嚓一声锁定到位。
5. 如果已从机架中卸下了机箱，请将其安装到机架中（请参阅第 278 页的『将 2U 机箱安装在机架中』）。
6. 如有必要，请重新连接电源线。

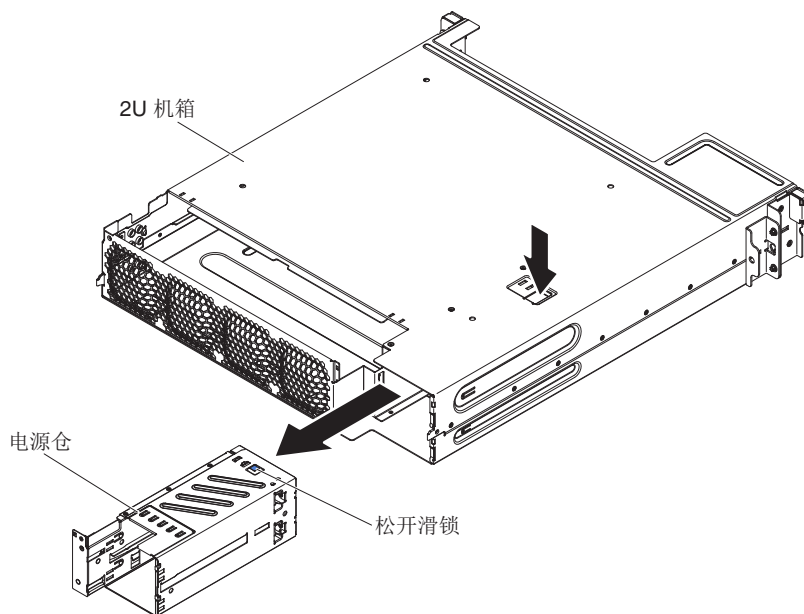
## 从 2U 机箱中卸下电源仓

1. 请阅读从第 vii 页开始的『安全信息』和第 269 页的『安装准则』。
2. 如果包含电源的机箱安装在机架中，请将其卸下（请参阅第 277 页的『从机架中卸下 2U 机箱』）。
3. 从 2U 机箱中卸下电源（请参阅第 305 页的『从 2U 机箱中卸下电源』）。
4. 确保已经卸下 2U 机箱风扇组合件顶盖（请参阅第 276 页的『卸下 2U 机箱风扇组合件顶盖』）和 2U 机箱风扇组合件（请参阅第 282 页的『卸下 2U 机箱风扇组合件』）。
5. 按压电源仓松开滑锁。
6. 小心地将电源仓从机箱中拉出。
7. 如果要求您退回电源，请按照所有包装指示信息进行操作，并使用提供给您的用于装运的所有包装材料。

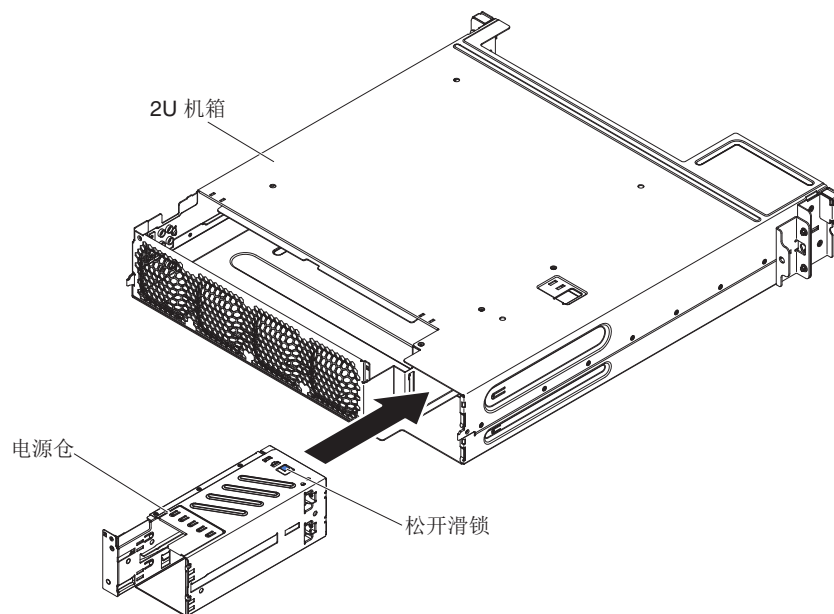
## 在 2U 机箱中安装电源仓

1. 将电源仓插入机箱后部。
2. 滑入机箱，直到松开滑锁咔嚓一声锁定到位。
3. 安装 2U 机箱风扇组合件（请参阅第 283 页的『安装 2U 机箱风扇组合件』）。
4. 安装 2U 机箱风扇组合件顶盖（请参阅第 276 页的『安装 2U 机箱风扇组合件顶盖』）。
5. 安装电源（请参阅第 307 页的『在 2U 机箱中安装电源』）。
6. 将机箱安装在 iDataPlex 机架中（请参阅第 278 页的『将 2U 机箱安装在机架中』）。

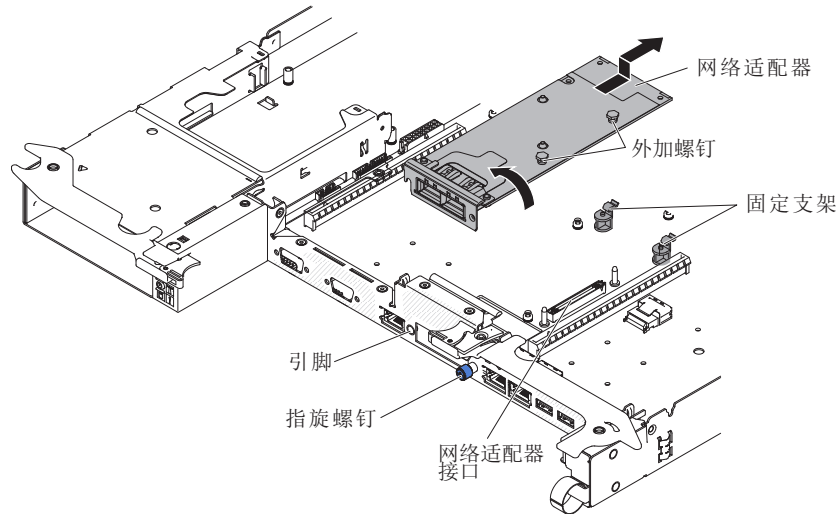
1. 请阅读从第 vii 页开始的『安全信息』和第 269 页的『安装准则』。
2. 关闭服务器和外围设备，并断开所有电源线的连接。
3. 如果机箱中装有主板托盘，请将其卸下（请参阅第 272 页的『从 2U 机箱中卸下主板托盘』）。
4. 如果在主板托盘上安装了扩展机柜，请将其卸下（请参阅第 274 页的『卸下 GPGPU 机柜』）；否则，请卸下主板托盘外盖（请参阅第 273 页的『卸下主板托盘外盖』）。
5. 从网络适配器上的螺钉孔中拧松螺钉和外加螺钉。

6. 拧松机箱前部的指旋螺钉。
7. 向外推动两个固定支架。
8. 握住网络适配器，使其脱离平面上的定位销、固定支架和接口；然后，将适配器从机箱前部的端口开口中翘起并滑出，然后从主板托盘中卸下。
9. 如果要求您退回适配器，请按照所有包装指示信息进行操作，并使用提供给您的用于装运的所有包装材料。

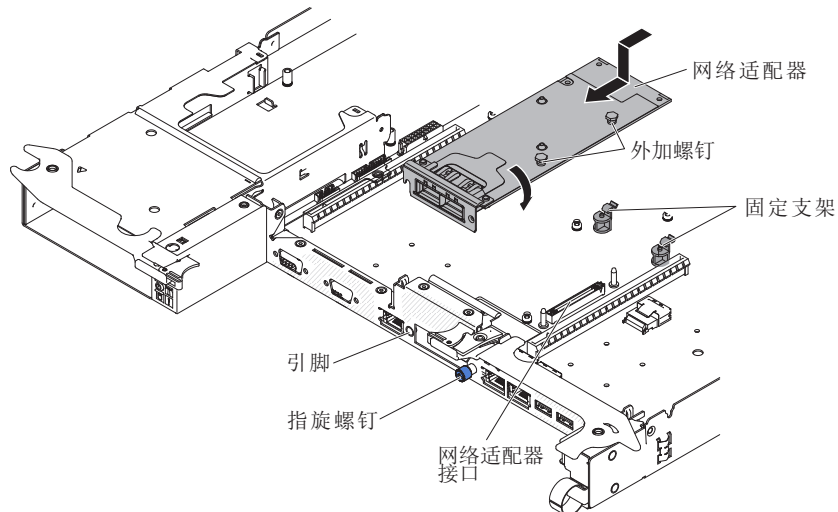
## 安装可选的双端口网络适配器

4. 如果在主板托盘上安装了 GPGPU 机柜，请将其卸下（请参阅第 274 页的『卸下 GPGPU 机柜』）；否则，请卸下主板托盘外盖（请参阅第 273 页的『卸下主板托盘外盖』）。
  5. 从 PCI 转接卡接口 2 中卸下 PCI 转接卡组合件（如果安装）（请参阅第 294 页的『从主板托盘中卸下 PCIe 转接卡组合件』）。
  6. 卸下机箱前部的适配器填充面板（如果尚未卸下）。
  7. 将装有新适配器的防静电电包与服务器上任何未上漆的金属表面接触。然后，从包中取出适配器。
  8. 对齐适配器，以使适配器上的端口接口与机箱上的定位销和指旋螺钉对齐，然后倾斜并滑动适配器，以使适配器上的端口接口与平板上的网络适配器接口对齐。
  9. 紧紧按压适配器，直到引脚和固定支架与适配器咬合。确保适配器牢固就位到平板上的接口上。
- 警告： 确保适配器上的端口接口与服务器后部的机箱正确对齐。适配器放置不正确可能会造成主板或适配器损坏。
10. 拧紧网络适配器上的外加螺钉。
  11. 拧紧机箱前部的指旋螺钉。
  12. 如果先前卸下了 PCI 转接卡接口 2 中的 PCI 转接卡组合件，请将其重新安装（请参阅第 295 页的『将 PCI 转接卡组合件安装在主板托盘上』）。
  13. 安装主板托盘外盖（请参阅第 273 页的『安装主板托盘外盖』）。
  14. 将主板托盘安装到机箱中（请参阅第 272 页的『将主板托盘安装到 2U 机箱中』）。

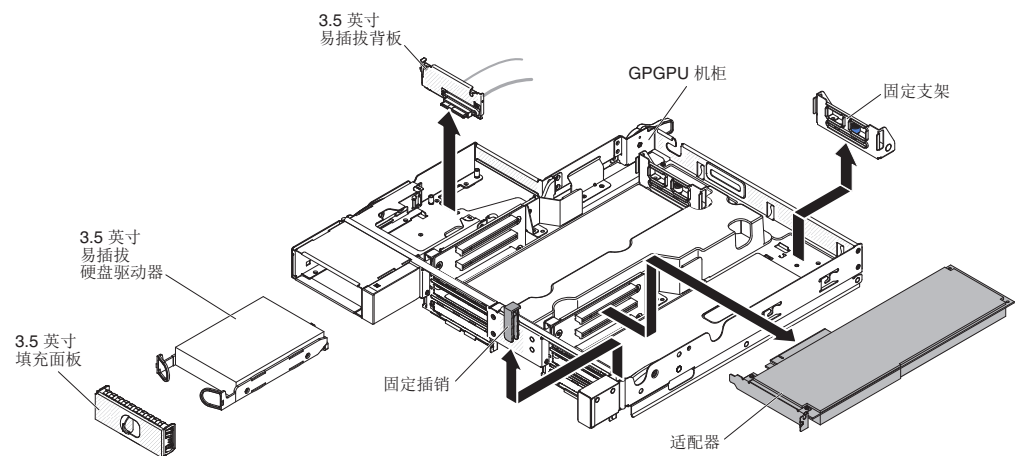
## 卸下 GPGPU 机柜

1. 请阅读从第 vii 页开始的『安全信息』和第 269 页的『安装准则』。
2. 如果 GPGPU 机柜安装在主板托盘上，请将其卸下（请参阅第 274 页的『卸下 GPGPU 机柜』）。
3. 将 GPGPU 机柜小心地放置在防静电平面上。
4. 如果安装了任何硬盘驱动器填充板或易插拔硬盘驱动器，请将其卸下（请参阅第 286 页的『卸下易插拔硬盘驱动器』）。将其放置在防静电平面上。

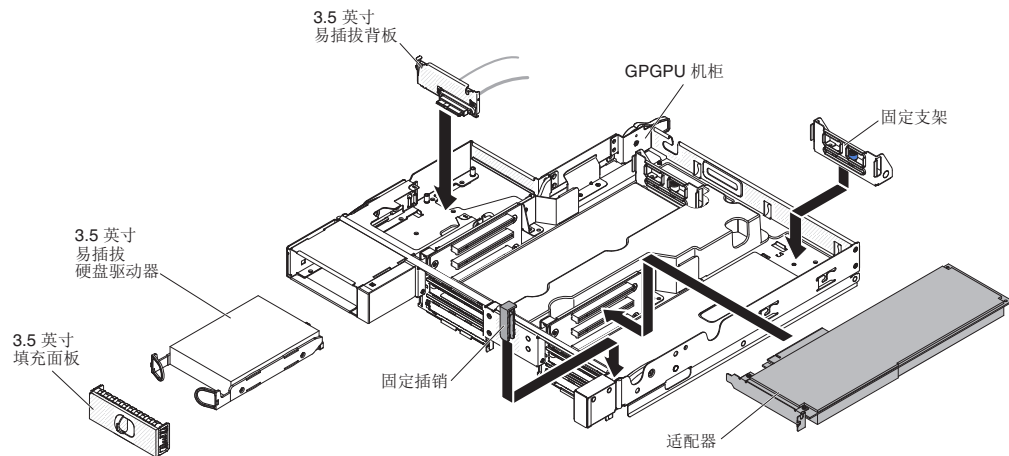
## 安装 GPGPU 机柜

1. 如果卸下了任何 PCIe 适配器，请予以安装（请参阅第 297 页的『将适配器安装到 GPGPU 机柜中（PCI 插槽 3 或插槽 4）』和第 299 页的『将适配器安装到 GPGPU 机柜中（PCI 插槽 1 或插槽 2）』）。
2. 安装固定插销和支架。
3. 安装易插拔 SAS/SATA 驱动器仓（请参阅第 292 页的『安装易插拔 SAS/SATA 驱动器仓』）。
4. 如果卸下了任何硬盘驱动器，请将其装上（请参阅第 286 页的『安装易插拔硬盘驱动器』）。
5. 将 GPGPU 机柜安装到主板托盘上（请参阅第 275 页的『安装 GPGPU 机柜』）。

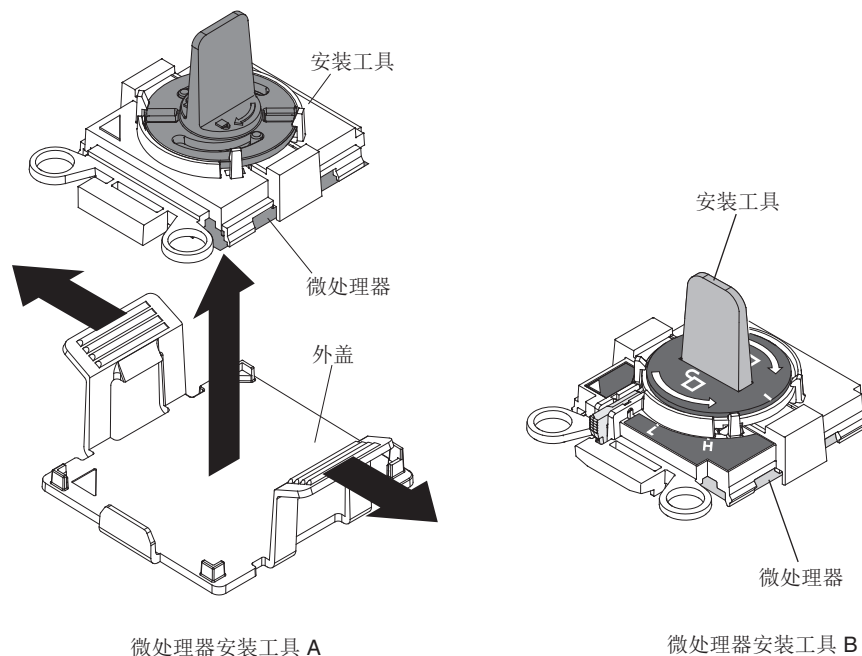
注：请确保使用微处理器安装工具组合件所随附的安装工具。这些工具在功能和设计上相似，但是工具 A 具有用于安装一种大小的微处理器的一个设置，并支持以下微处理器系列：E5-26xx 和 E5-46xx。安装工具 B 具有用于安装两种不同大小的微处理器的两个设置。在工具 B 上标记的设置是“L”（用于较小的低核心微处理器）和“H”（用于较大的高核心微处理器）。安装工具 B 支持以下微处理器系列：E5-26xx、E5-46xx、E5-26xx v2 和 E5-46xx v2。

下图中显示了微处理器安装工具 A 和 B。

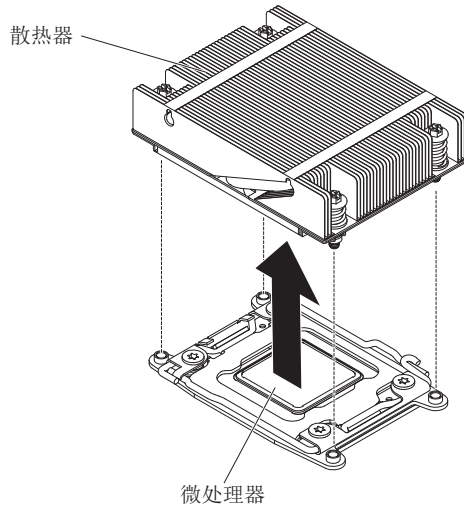
- a. 拧松微处理器固定器角上的四颗螺钉。
- b. 将散热器从服务器中取出。取出后，将散热器放在干净的平面上（导热油脂面向上）。

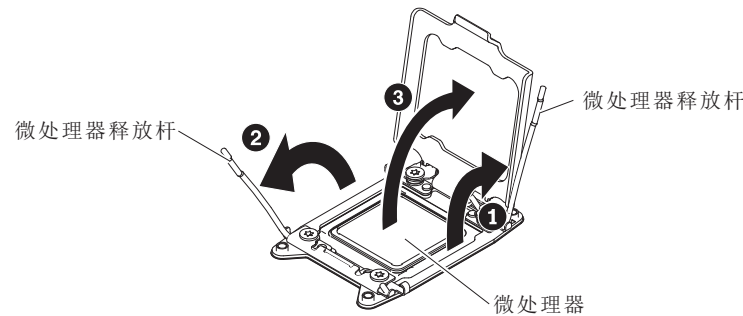
- a. 确定标注为第一个打开的释放杆并将其打开。
- b. 打开微处理器插座上的第二个释放杆。
- c. 打开微处理器固定器。

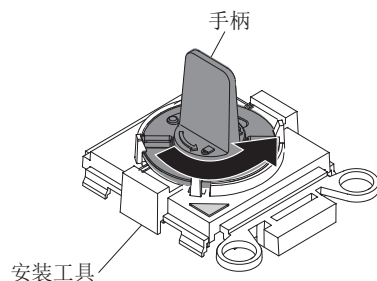
- a. 选择空的安装工具，并确保手柄处于打开位置。如果安装工具手柄不处于打开位置，请使用安装工具的以下指示信息：
  - 如果使用安装工具 A，请将微处理器安装工具手柄逆时针旋转到打开位置。

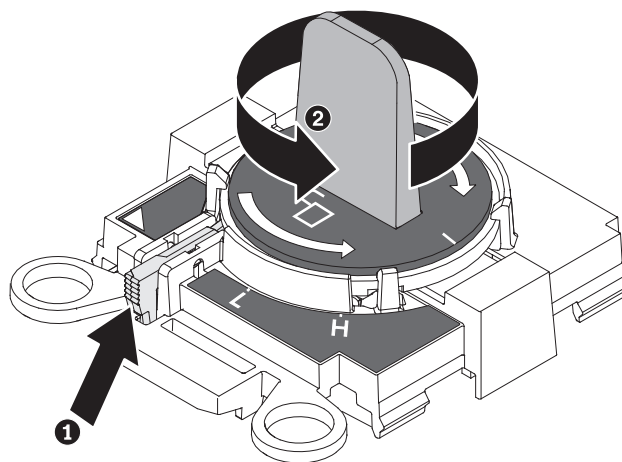
- 如果使用安装工具 B，**1** 抬起互锁滑锁并保持抬起，同时 **2** 将微处理器安装工具手柄逆时针旋转到打开位置，然后松开互锁滑锁。以下安装工具图显示了装入微处理器之前互锁滑锁的位置以及手柄的逆时针旋转。

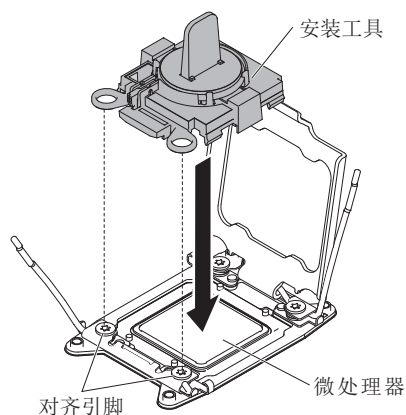
- b. 将安装工具与螺钉对齐（如下图中所示），然后将安装工具放低到微处理器上。安装工具仅在正确对齐的情况下才会完全齐平地安装在插座上。

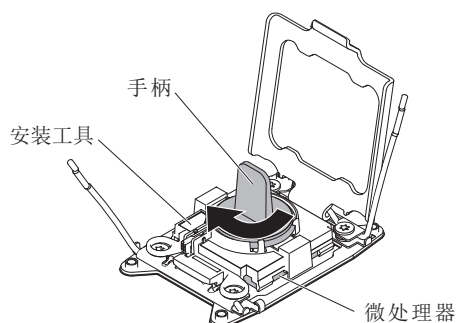
- c. 使用安装工具的以下指示信息来卸下微处理器。
- 如果使用安装工具 A，请轻轻地把手柄顺时针旋转到闭合位置，然后将微处理器抬起插座。
  - 如果使用安装工具 B，请轻轻地顺时针旋转安装工具的手柄，直到它在“H”或“L”位置（取决于微处理器的大小）锁定，然后将微处理器抬起插座。

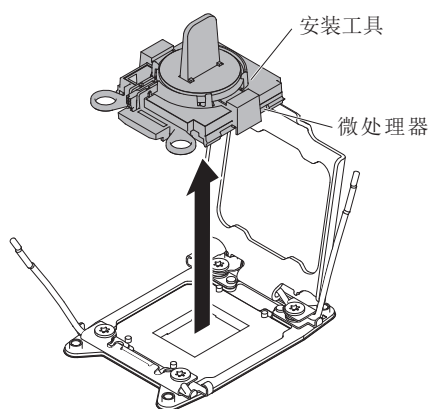
d. 将微处理器从插座中取出。

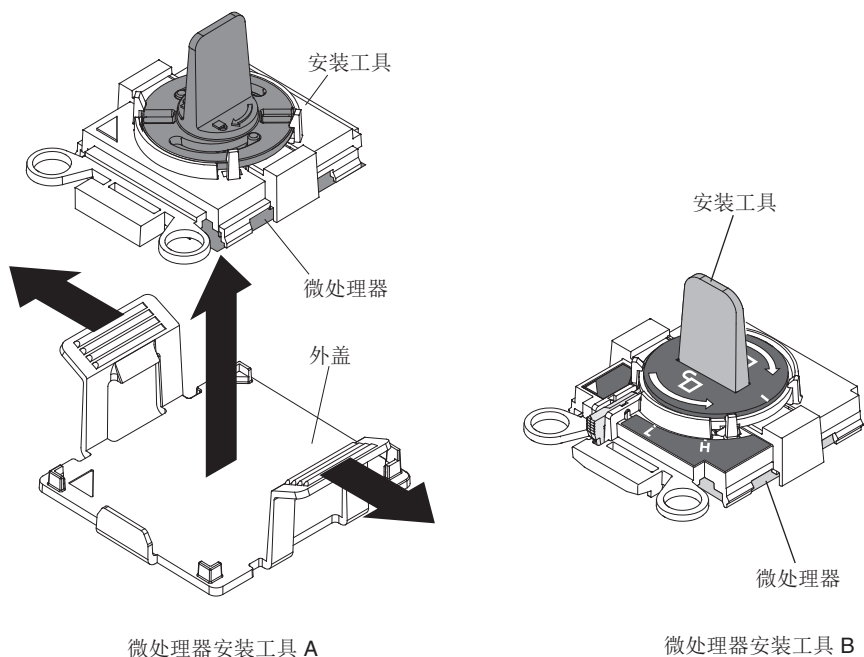
存在两种类型的微处理器安装工具。这些工具在功能和设计上相似，但是工具 A 具有用于安装一种大小的微处理器的一个设置，并支持以下微处理器系列：E5-26xx 和 E5-46xx。安装工具 B 具有用于安装两种不同大小的微处理器的两个设置。在工具 B 上标记的设置是“L”（用于较小的低核心微处理器）和“H”（用于较大的高核心微处理器）。安装工具 B 支持以下微处理器系列：E5-26xx、E5-46xx、E5-26xx v2 和 E5-46xx v2。

下图中显示了微处理器安装工具 A 和 B。

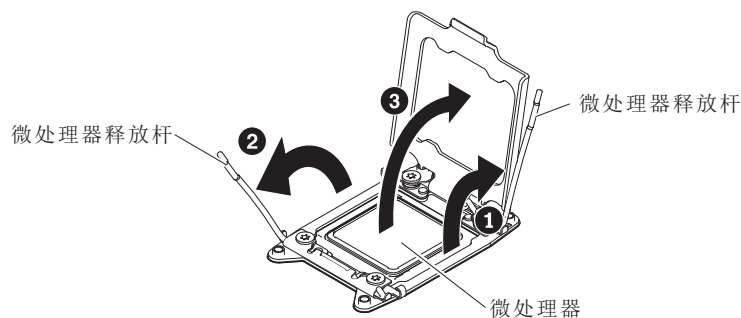
- a. 确定标注为第一个打开的释放杆并将其打开。
- b. 打开微处理器插座上的第二个释放杆。
- c. 打开微处理器固定器。

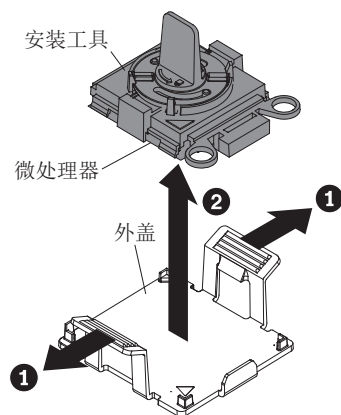
5. 将微处理器安装到微处理器插座上：
  - a. 将装有新微处理器的防静电包与机箱上任何未上漆的部分或者任何其他接地机架组件的未上漆金属表面接触；然后，小心地从包中取出该微处理器。
  - b. 松开外盖边缘并将其从安装工具中卸下。微处理器预先安装在安装工具上。

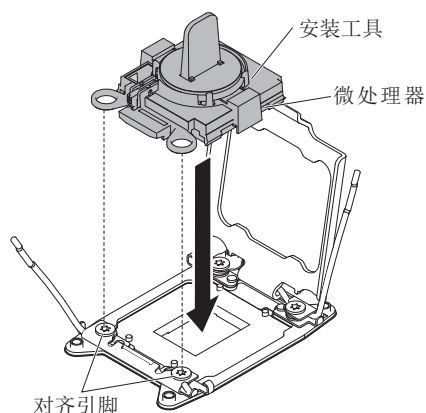
- c. 将安装工具与微处理器插座对齐。仅当正确对齐时，安装工具才会完全坐落在插座上。

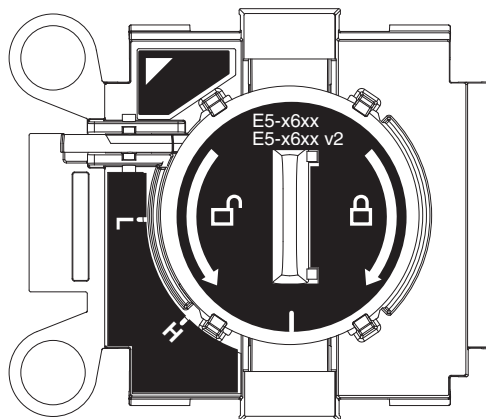
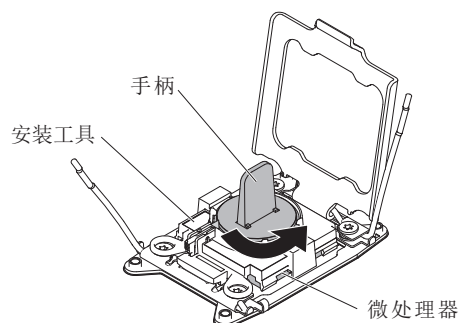
- d. 使用安装工具的以下指示信息来安装微处理器。
- 如果使用安装工具 A，请将微处理器工具组合件上的手柄逆时针旋转到打开位置以将微处理器插入插座，然后将安装工具抬出插座。
  - 如果使用安装工具 B，请将安装工具组合件上的手柄逆时针旋转，直到将微处理器插入插座，然后将安装工具抬出插座。下图显示了处于打开位置的工具手柄。

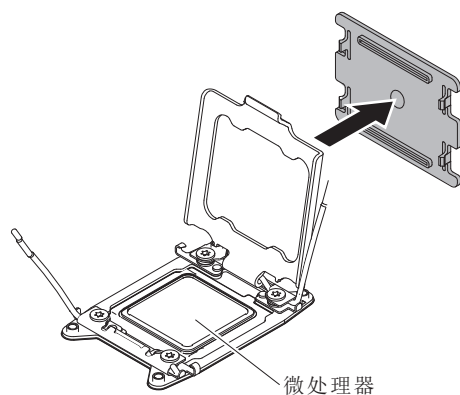
6. 除去微处理器插座表面的微处理器插座盖、胶带或标签（如果有）。妥善存放插座外盖。

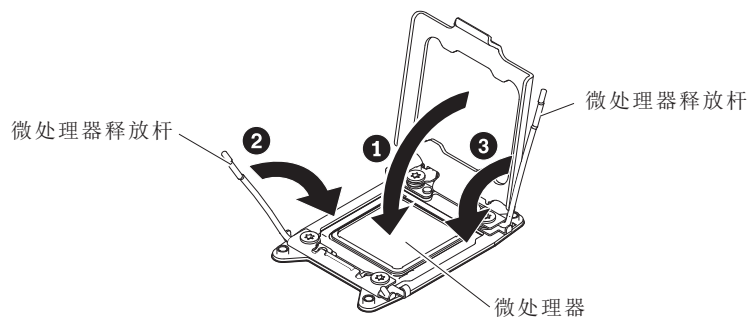
- 合上微处理器插座上的微处理器固定器。
- 确定标注为第一个闭合的释放杆并将其闭合。
- 合上微处理器插座上的第二根释放杆。

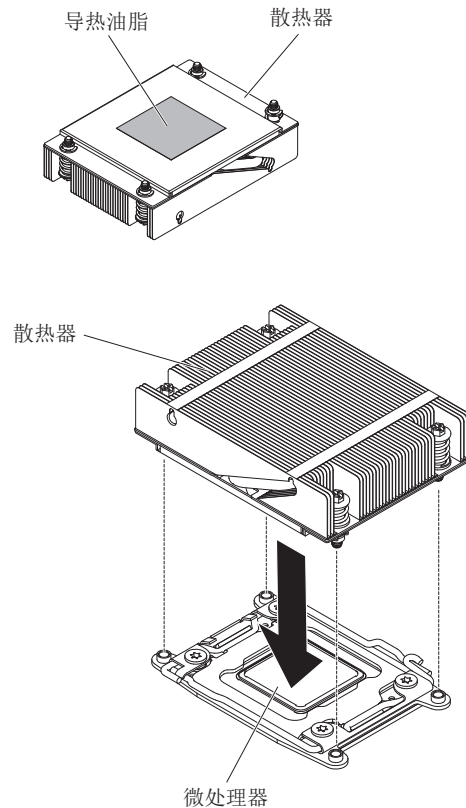
- a. 从散热器底部卸下塑料保护盖。
  - b. 将散热器置于微处理器的上方。散热器上具有定位键，用于帮助正确对齐。
  - c. 将散热器对齐并放置在固定支架中的微处理器的顶部，导热材料面朝下。
  - d. 用力按压散热器。
  - e. 将散热器释放杆旋转至闭合位置，然后将其钩在锁定卡口的下面。
9. 安装外盖（请参阅第 273 页的『安装主板托盘外盖』）。
  10. 将服务器滑入机架。
  11. 重新连接断开的电源线和所有电缆。
  12. 开启外围设备和服务器。

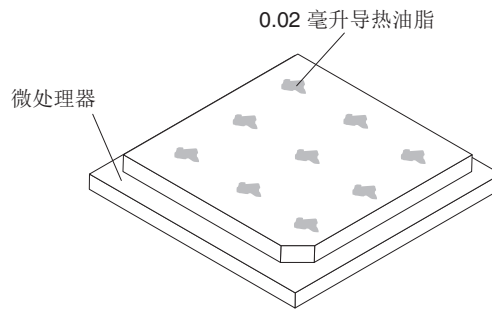
4. 使用清洁布的干净部分从微处理器上擦去导热油脂；除去所有导热油脂之后，请丢弃清洁布。

5. 使用导热油脂注射器在微处理器顶部点上 9 个均匀分布的点，每个点为 0.02 毫升油脂。最外面的点与微处理器边缘的距离必须小于 5 毫米；这可以确保油脂的均匀分布。

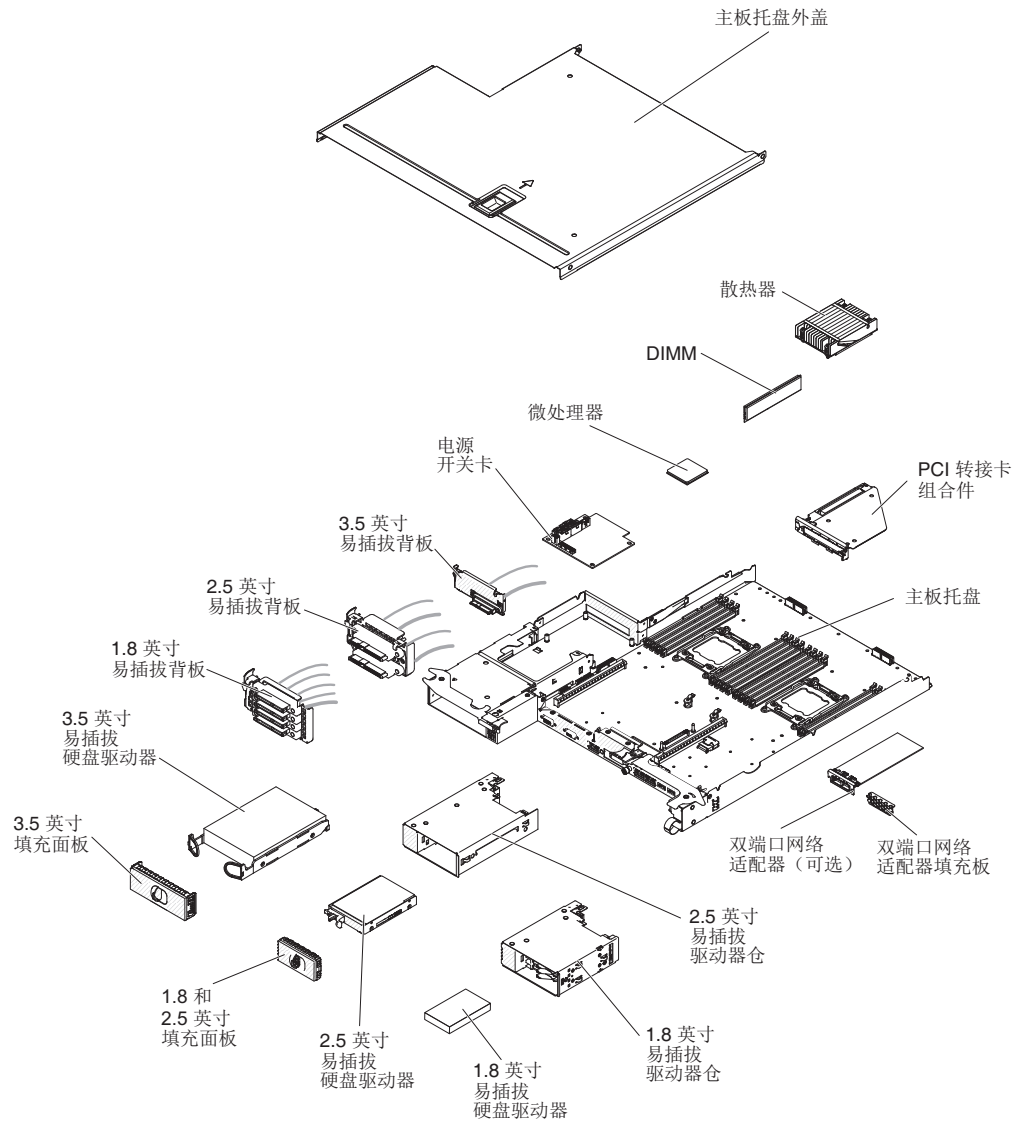
1. 请阅读从第 vii 页开始的『安全信息』和第 269 页的『安装准则』。
2. 如果机箱中装有主板托盘，请将其卸下（请参阅第 272 页的『从 2U 机箱中卸下主板托盘』）。

3. 卸下主板托盘外盖（请参阅第 273 页的『卸下主板托盘外盖』）
4. 如有必要，请记下电缆布线和连接位置，然后断开将主板托盘连接到机箱的电缆。

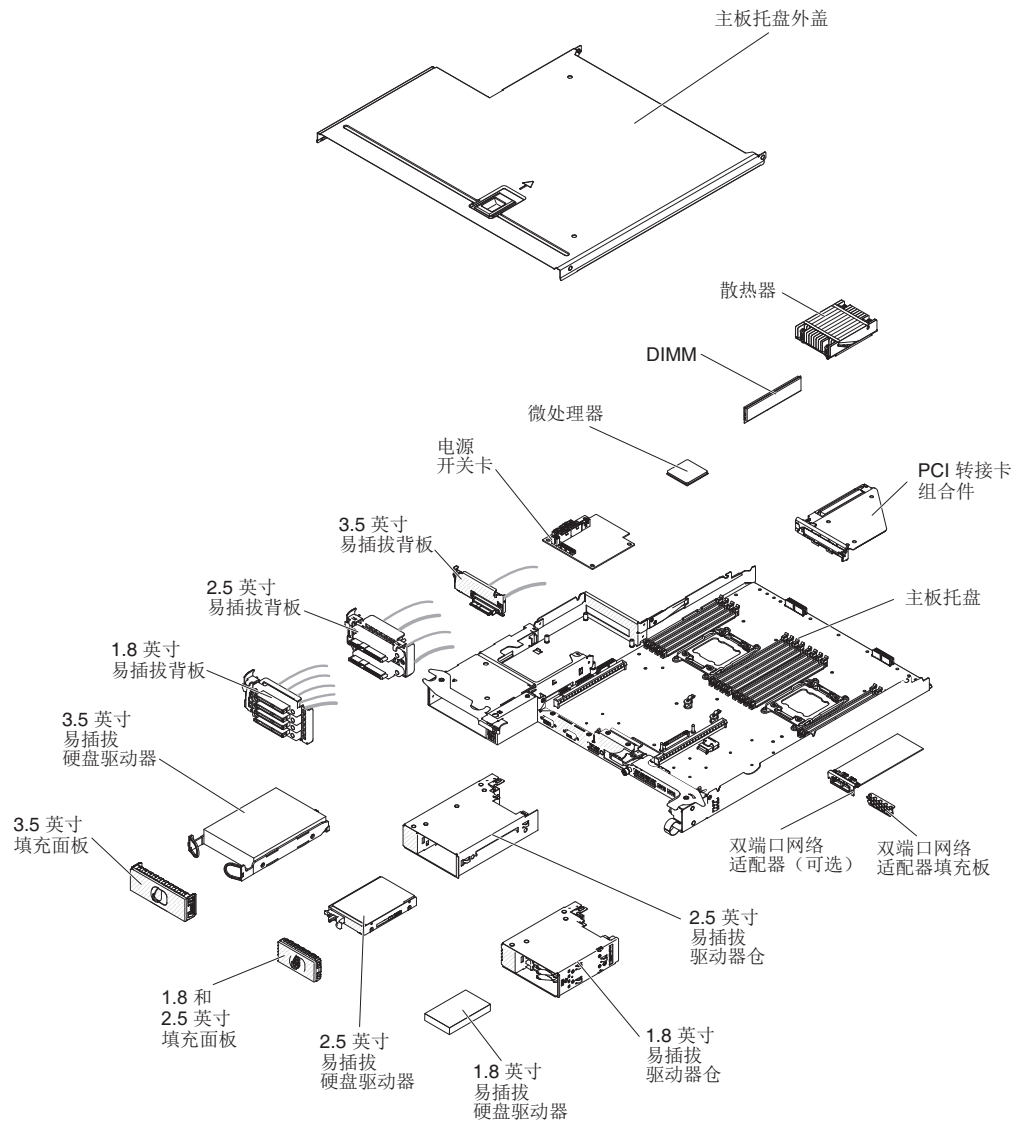
1. 请阅读从第 vii 页开始的『安全信息』和第 269 页的『安装准则』。
2. 重新安装微处理器和散热器（请参阅第 318 页的『安装微处理器和散热器』）。
3. 重新安装 DIMM（请参阅第 300 页的『安装内存模块』）。
4. 重新安装电源插卡（请参阅第 293 页的『将电源插卡安装在托盘中』）。
5. 如果卸下了任何双端口网络适配器，请予以重新安装（请参阅第 312 页的『安装可选的双端口网络适配器』）。
6. 重新安装转接卡（请参阅第 295 页的『将 PCI 转接卡组合件安装在主板托盘上』）。
7. 安装硬盘驱动器支架和电缆组合件。
8. 如果卸下了易插拔 SAS/SATA 驱动器仓，请予以重新安装（请参阅第 292 页的『安装易插拔 SAS/SATA 驱动器仓』）。

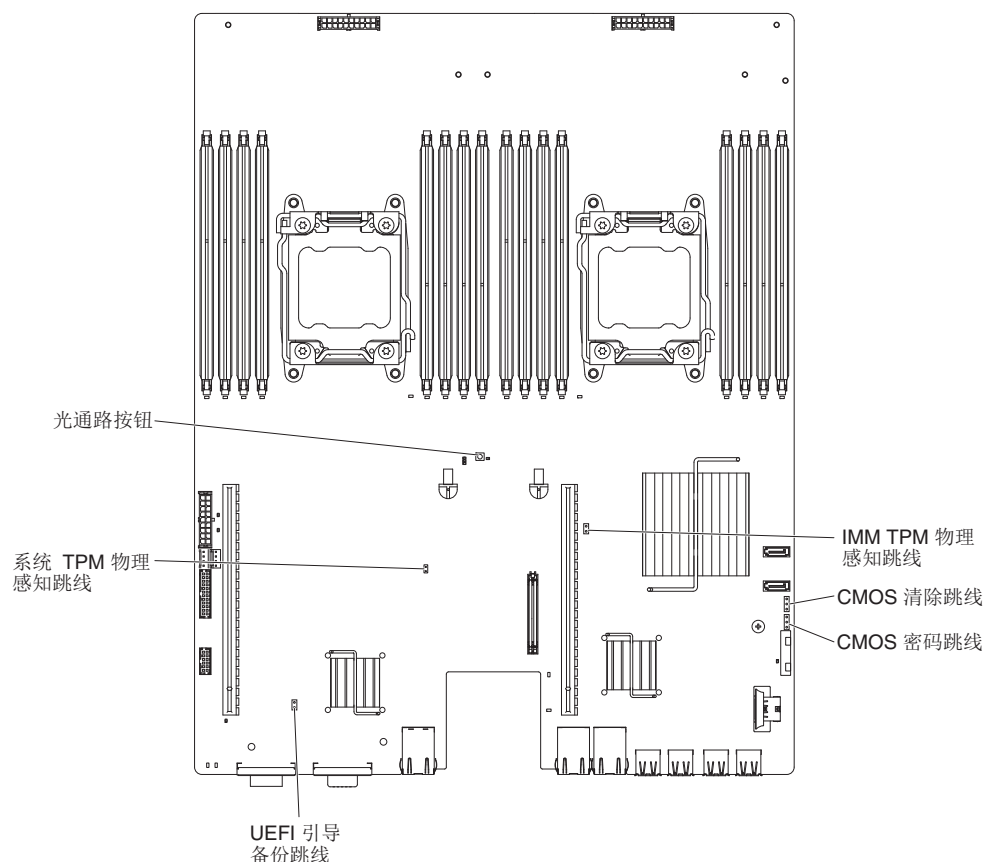
- 如果设置了管理员密码，那么需要在提示密码时输入管理员密码。启动 Setup Utility，并重置开机密码。
- 从服务器卸下电池然后重新安装。请参阅第 283 页的『卸下系统电池』，以获取有关卸下电池的指示信息。
- 更改清除密码跳线 (PW\_CLR1) 的跳线设置以重置开机密码。

开关组 (SW3) 上所有开关的缺省位置都为“关闭”。
