BladeCenter HS23
Typen 7875 und 1929

Fehlerbestimmungs- und Servicehandbuch

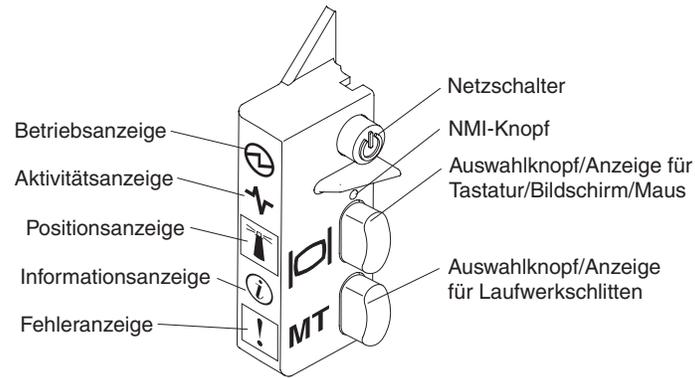
In der folgenden Abbildung sind die Knöpfe und Informationsanzeigen an der Steuerkonsole des Blade-Servers dargestellt.

Betriebsanzeige: Diese grüne Anzeige gibt wie folgt den Stromversorgungsstatus des Blade-Servers an:

- Schnelles Blinken: Während der Serviceprozessor im Blade-Server initialisiert und mit dem Managementmodul synchronisiert wird, blinkt die Betriebsanzeige schnell und der Netzschalter am Blade-Server reagiert nicht. Dieser Vorgang kann etwa zwei Minuten dauern, nachdem der Blade-Server installiert wurde. Wenn die Anzeige danach weiterhin schnell blinkt, wurden dem Blade-Server möglicherweise über das erweiterte Managementmodul (AMM, Advanced Management Module) keine Stromversorgungsberechtigungen zugewiesen. Möglich ist auch, dass die BladeCenter-Einheit über keine ausreichende Stromversorgung zum Einschalten des Blade-Servers verfügt oder dass der Serviceprozessor (IMM2) des Blade-Servers keine Daten an das erweiterte Managementmodul überträgt.

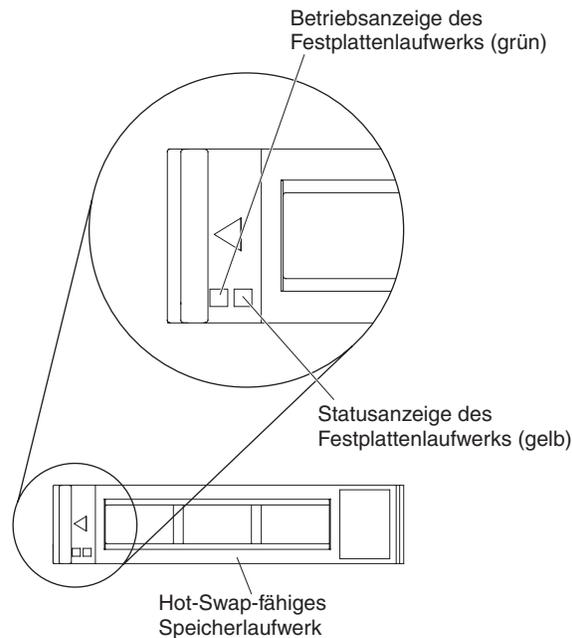
In der folgenden Abbildung sind die Informationsanzeigen auf dem SAS-Hot-Swap-Festplattenlaufwerk dargestellt.

Betriebsanzeige des Festplattenlaufwerks (grün): Diese grüne Anzeige leuchtet, wenn das Speicherlaufwerk aktiv ist.

Statusanzeige des Festplattenlaufwerks (gelb): Diese gelbe Anzeige leuchtet, wenn ein Fehler im Speicherlaufwerk aufgetreten ist. Die Anzeige wird erst ausgeschaltet, nachdem der Fehler behoben wurde.

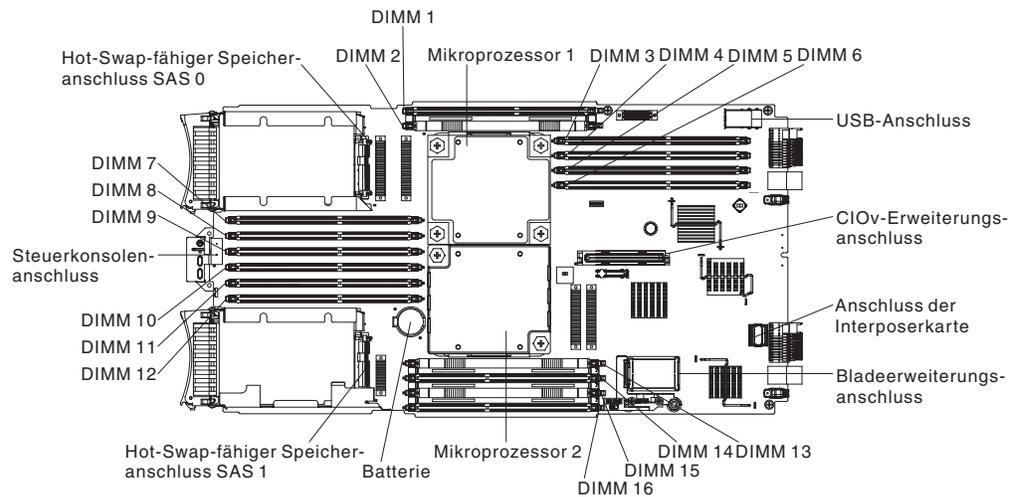
In der folgenden Abbildung sind die Komponenten der Systemplatine im Blade-Server dargestellt, einschließlich der Anschlüsse für Zusatzeinrichtungen, die der Benutzer installieren kann.

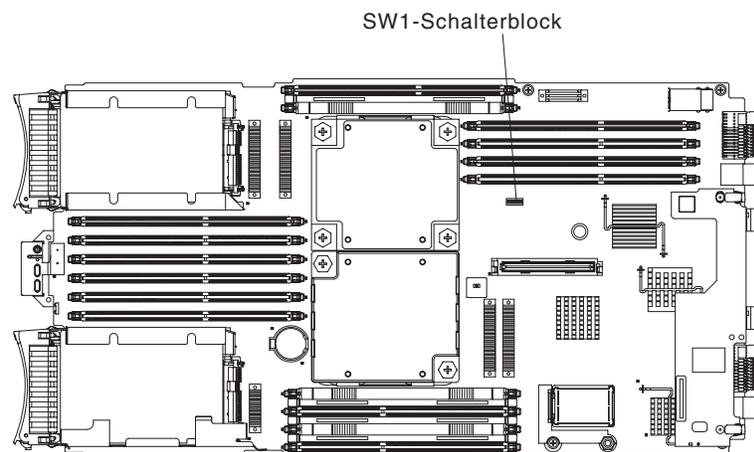
Schalter auf der Systemplatine

In der folgenden Abbildung ist die Position des Schalters auf der Systemplatine dargestellt.

In der folgenden Tabelle werden die Funktionen der einzelnen Schalter im Schalterblock beschrieben.

Schalternummer	Beschreibung	Schalterstellung	Definition
SW1 - 1	Schalter zum Überschreiben des Kennworts	Wenn die Stellung dieses Schalters geändert wird, wird das Startkennwort zurückgesetzt.	Mit diesem Schalter wird das Startkennwort überschrieben. Bei der Auslieferung des Systems ist dieser Schalter ausgeschaltet, er kann in einem funktionsfähigen System jedoch ein- oder ausgeschaltet sein.
SW1 - 2	Physisch vorhandenes Host-TPM (Host Trusted Platform Module)	Der Schalter ist standardmäßig ausgeschaltet.	Wenn dieser Schalter eingeschaltet wird, wird das physische Vorhandensein eines Host-TPM angezeigt.
SW1 - 3	Grundstellung für Taktgeber (RTC)	Normalerweise geöffnet. Umschalten zum Zurücksetzen des Taktgebers.	Setzt den Taktgeber zurück. Erfordert lediglich ein kurzzeitiges Umschalten. Um eine übermäßige Nutzung der Batterie zu vermeiden, darf dieser Schalter nicht geschlossen bleiben.
SW1 - 4	Booten mithilfe des IMM2-Sicherungs-codes.	Der Schalter ist standardmäßig ausgeschaltet, sodass der Blade-Server von der primären IMM2-Firmware booten kann.	Wenn dieser Schalter ausgeschaltet ist, bootet der Blade-Server mithilfe der primären IMM2-Firmware. Wenn der Schalter eingeschaltet ist, bootet der Blade-Server mithilfe einer Sicherung der IMM2-Firmware.

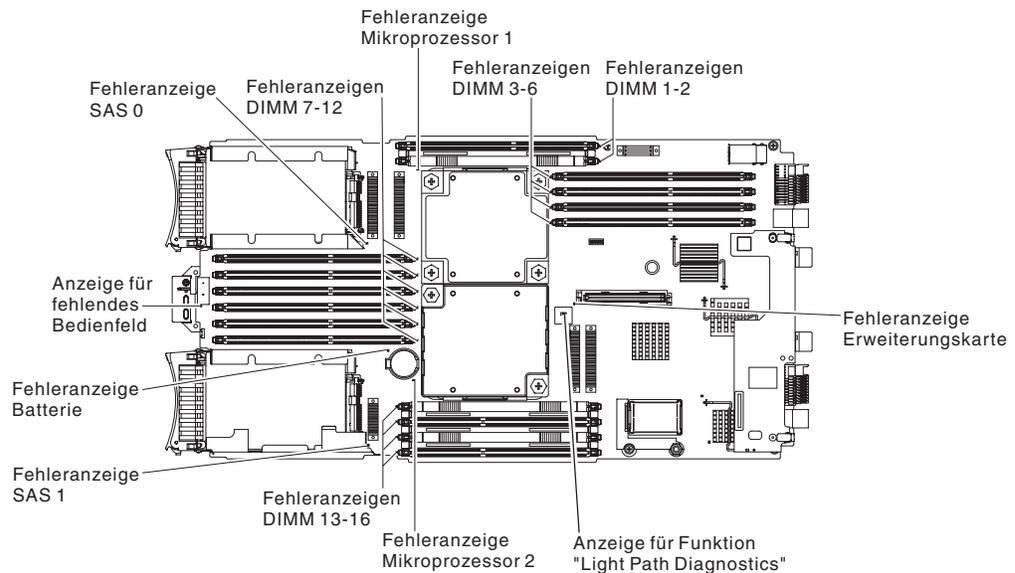
In der folgenden Abbildung sind die Anzeigen auf der Systemplatine dargestellt.

Sie müssen den Blade-Server aus der BladeCenter-Einheit entfernen, die Abdeckung öffnen oder ggf. optionale Erweiterungseinheiten entfernen und den Netzschalter (siehe „Steuerelemente und Anzeigen des Blade-Servers“ auf Seite 9) drücken, damit alle Fehleranzeigen aufleuchten, die während des Betriebs geleuchtet haben. Informationen zur Fehlerdiagnose mithilfe der Anzeigen im Diagnosefeld "Light Path Diagnostics" finden Sie unter „Funktion "Light Path Diagnostics"“ auf Seite 199.

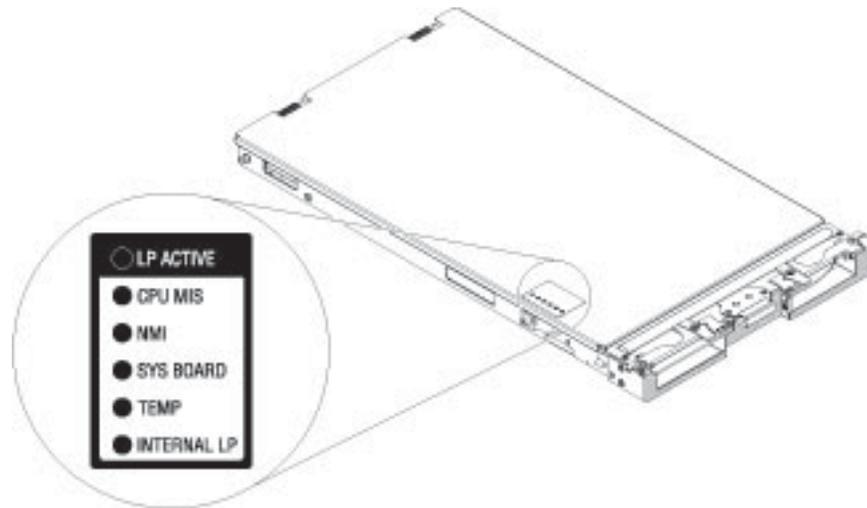
In der folgenden Abbildung ist das Diagnosefeld "Light Path Diagnostics" an der Unterseite des Blade-Servers dargestellt.

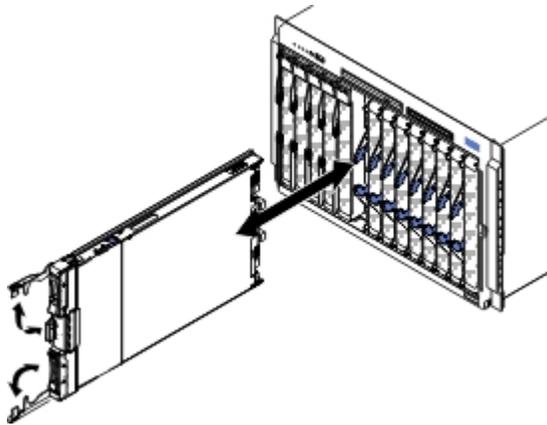
In der folgenden Abbildung ist dargestellt, wie ein Blade-Server mit einfacher Breite oder eine Blade-Abdeckblende aus einer BladeCenter-Einheit entfernt wird. Die Darstellung kann von Ihrer BladeCenter-Einheit abweichen. Weitere Informationen hierzu finden Sie in der Dokumentation zur BladeCenter-Einheit.

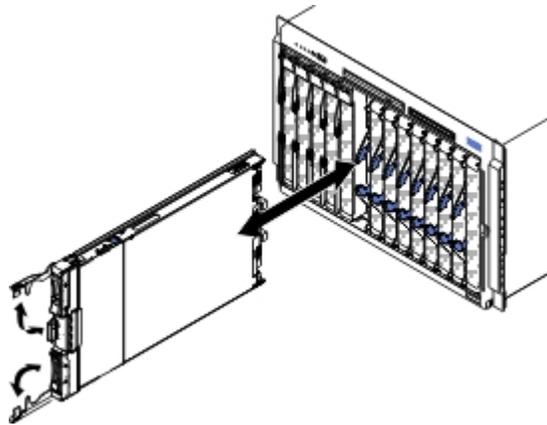
In der folgenden Abbildung ist dargestellt, wie ein Blade-Server in einer BladeCenter-Einheit installiert wird. Die Darstellung kann von Ihrer BladeCenter-Einheit abweichen. Weitere Informationen hierzu finden Sie in der Dokumentation zur BladeCenter-Einheit. Gehen Sie wie folgt vor, um einen Blade-Server in einer BladeCenter-Einheit zu installieren.

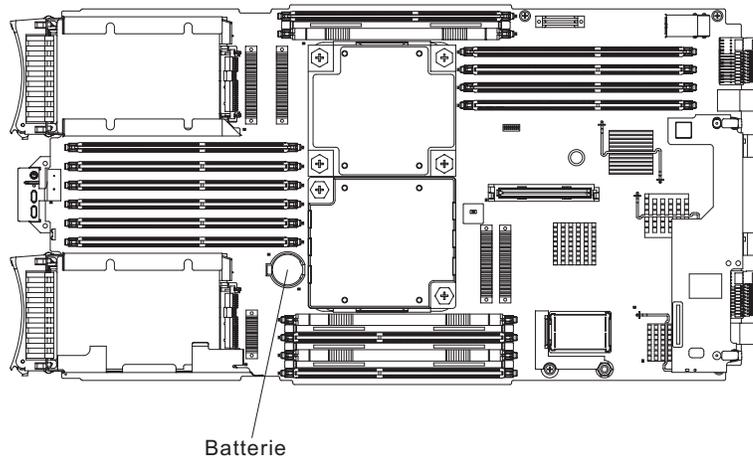
3. Entfernen Sie die Abdeckung des Blade-Servers (Anweisungen hierzu finden Sie unter „Abdeckung des Blade-Servers entfernen“ auf Seite 89).
4. Wenn eine optionale Erweiterungseinheit installiert ist, entfernen Sie sie (Informationen hierzu finden Sie unter „Optionale Erweiterungseinheit entfernen“ auf Seite 75).
5. Suchen Sie die Batterie auf der Systemplatine.

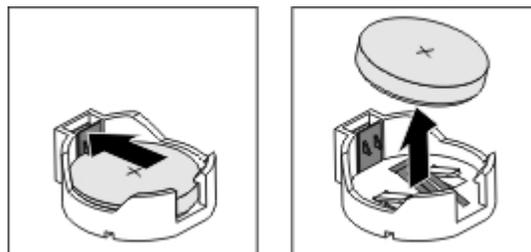
6. Drücken Sie den oberen Teil des Batteriebügels mit einem Finger von der Batterie weg. Die Systembatterie wird nach oben gedrückt, wenn sie freigegeben wird.

7. Nehmen Sie die Batterie mit Daumen und Zeigefinger aus der Fassung heraus.
8. Die lokalen Bestimmungen für die Entsorgung von Sondermüll beachten.

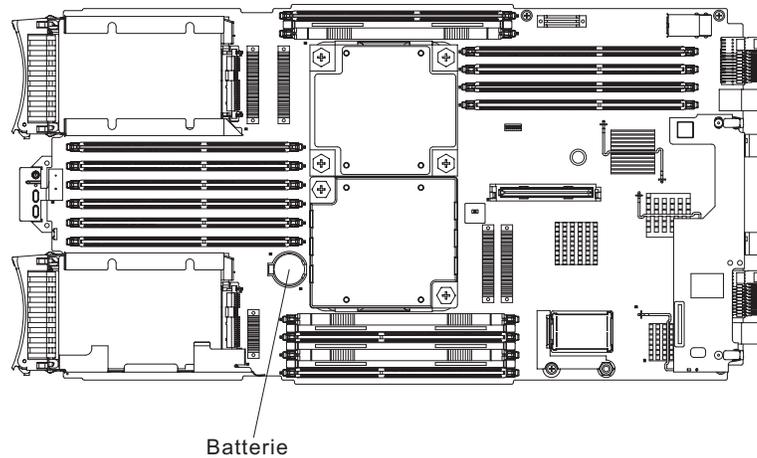
1. Bevor Sie beginnen, lesen Sie die Abschnitte „Sicherheit“ auf Seite vii und „Installationsrichtlinien“ auf Seite 49.
2. Wenn der Blade-Server in einer BladeCenter-Einheit installiert ist, entnehmen Sie ihn (Anweisungen hierzu finden Sie unter „Blade-Server aus einer BladeCenter-Einheit entfernen“ auf Seite 51).
3. Entfernen Sie die Abdeckung des Blade-Servers (Anweisungen hierzu finden Sie unter „Abdeckung des Blade-Servers entfernen“ auf Seite 89).
4. Wenn eine optionale Erweiterungseinheit installiert ist, entfernen Sie sie (Informationen hierzu finden Sie unter „Optionale Erweiterungseinheit entfernen“ auf Seite 75).
5. Befolgen Sie besondere Anweisungen zum Umgang und zur Installation, die Sie mit der Batterie erhalten haben.
6. Suchen Sie die Batterie auf der Systemplatine.

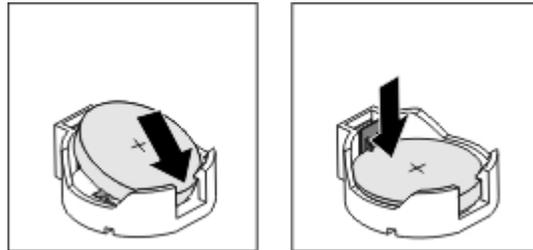
7. Halten Sie die Batterie so, dass die positive (+) Seite nach oben zeigt.
8. Senken Sie die Batterie schräg in den Stecksockel und drücken Sie sie anschließend nach unten, bis sie einrastet. Stellen Sie sicher, dass die Batterie fest im Batteriebügel sitzt.

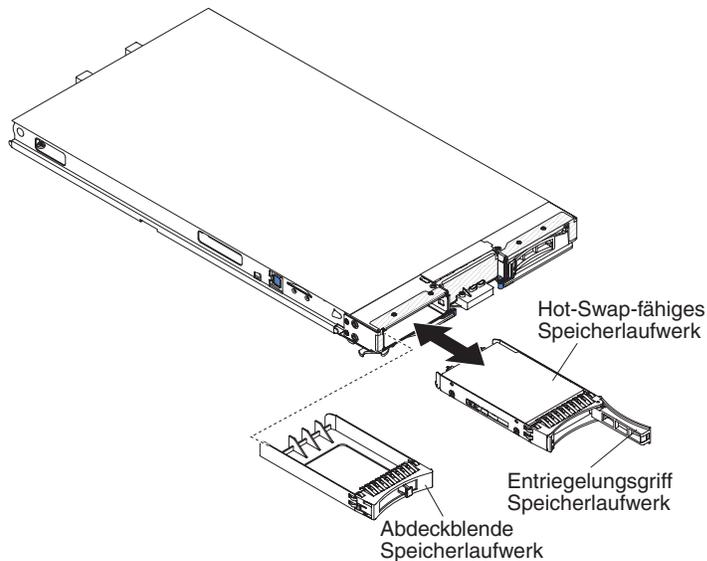
Hot-Swap-Speicherlaufwerk entfernen

Der Blade-Server verfügt über zwei Hot-Swap-fähige Speicherpositionen zum Installieren (oder Entfernen) von Hot-Swap-fähigen Speichereinheiten. Gehen Sie wie folgt vor, um ein Hot-Swap-Festplattenlaufwerk oder eine Laufwerkabdeckblende zu entfernen.

1. Bevor Sie beginnen, lesen Sie die Abschnitte „Sicherheit“ auf Seite vii und „Installationsrichtlinien“ auf Seite 49.
2. Bevor Sie das Laufwerk aus dem Blade-Server entfernen, sollten Sie (falls möglich) die Daten, die auf dem Laufwerk gespeichert sind, sichern. Dies ist besonders wichtig, wenn das Laufwerk Teil einer RAID-Platteneinheit ist.
3. Drücken Sie den Entriegelungshebel (orange) am Speicherlaufwerk, um den Griff für die Laufwerkhalterung zu lösen.
4. Ziehen Sie am Entriegelungsgriff, um das Laufwerk aus der Speicherposition zu entfernen.
5. Wenn Sie angewiesen werden, das Speicherlaufwerk zurückzugeben, befolgen Sie die Verpackungsanweisungen und verwenden Sie das mitgelieferte Verpackungsmaterial für den Transport.

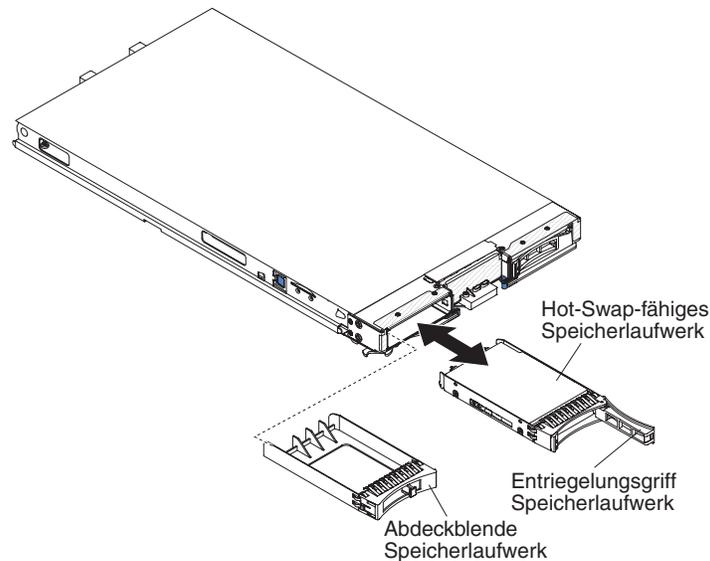
Hot-Swap-fähiges Speicherlaufwerk installieren

Gehen Sie wie folgt vor, um ein Hot-Swap-fähiges Speicherlaufwerk oder eine Speicherlaufwerkabdeckblende zu installieren.

1. Bestimmen Sie die Speicherposition (Speicherposition 0 oder Speicherposition 1), in der das Hot-Swap-fähige Speicherlaufwerk installiert werden soll (weitere Informationen dazu finden Sie unter „Blade-Server-Anschlüsse“ auf Seite 14).

2. Wenn eine Speicherlaufwerkabdeckblende installiert ist, entfernen Sie sie aus dem Blade-Server, indem Sie den Lösehebel ziehen und die Abdeckung aus dem Blade-Server herausziehen (weitere Informationen dazu finden Sie unter „Hot-Swap-Speicherlaufwerk entfernen“ auf Seite 57).

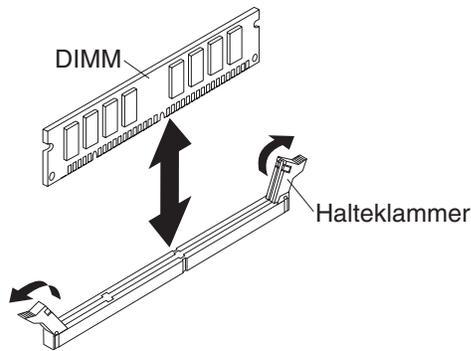
In der folgenden Abbildung ist dargestellt, wie ein DIMM aus dem Blade-Server entfernt wird. Diese Informationen gelten auch für das Entfernen einer DIMM-Abdeckblende.

Anmerkung: Für eine ordnungsgemäße Kühlung müssen sich in den DIMM-Steckplätzen 1, 2, 13, 14, 15 und 16 DIMMs oder DIMM-Abdeckblenden befinden.

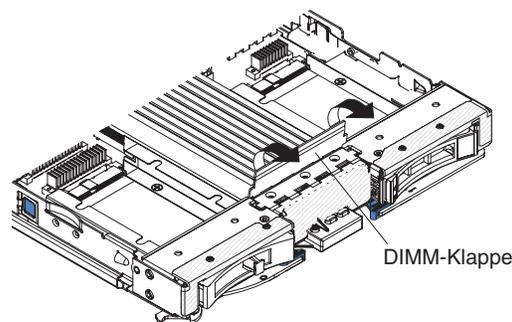
Anmerkung: Um auf die DIMM-Steckplätze 7 bis 12 zugreifen zu können, heben Sie die DIMM-Klappe mit den Fingern an.

7. Ziehen Sie das DIMM mit den Fingern aus dem Steckplatz.
8. Installieren Sie in jedem leeren DIMM-Steckplatz ein DIMM oder eine DIMM-Abdeckblende (Informationen hierzu finden Sie unter „Speichermodul installieren“ auf Seite 61).

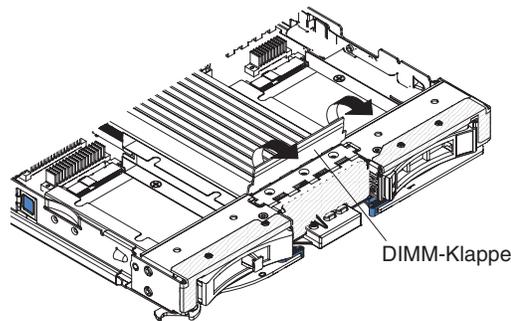
3. Wenn Sie ein DIMM in den DIMM-Steckplätzen 7 bis 12 installieren, heben Sie mit den Fingern die DIMM-Klappe an.

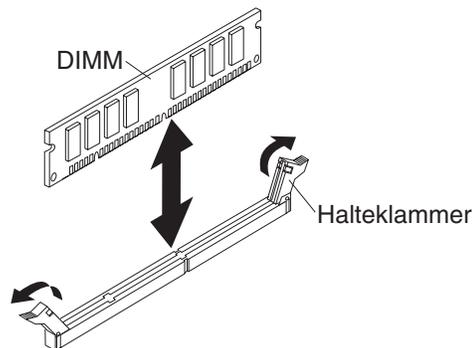
- a. Stellen Sie sicher, dass sich die Halteklammern in der geöffneten Position befinden, von der Mitte des DIMM-Steckplatzes aus nach außen.
- b. Drehen Sie das DIMM so, dass die Führungskerben am DIMM ordnungsgemäß am DIMM-Steckplatz auf der Systemplatine ausgerichtet sind.
Achtung: Gehen Sie mit den Halteklammern vorsichtig um, damit die Klammern nicht brechen und die DIMM-Steckplätze nicht beschädigt werden.
- c. Drücken Sie das DIMM in den DIMM-Steckplatz. Durch die Halteklammern wird das DIMM im Steckplatz arretiert.

- d. Stellen Sie sicher, dass die kleinen Laschen an den Halteklammern in die Kerben am DIMM eingesetzt sind. Wenn zwischen DIMM und Halteklammern eine Lücke frei bleibt, wurde das DIMM nicht ordnungsgemäß installiert. Drücken Sie das DIMM fest in den Steckplatz, und drücken Sie dann die Halteklammern in Richtung DIMM, bis die Laschen fest sitzen. Wenn das DIMM ordnungsgemäß installiert ist, sind die Halteklammern parallel zu den Seiten des DIMMs.
6. Wenn die DIMM-Klappe geöffnet ist, schließen Sie sie mit den Fingern.
7. Installieren Sie die Abdeckung auf dem Blade-Server (Informationen hierzu finden Sie unter „Blade-Server-Abdeckung installieren“ auf Seite 90).
8. Installieren Sie den Blade-Server in der BladeCenter-Einheit (Informationen hierzu finden Sie unter „Blade-Server in einer BladeCenter-Einheit installieren“ auf Seite 52).

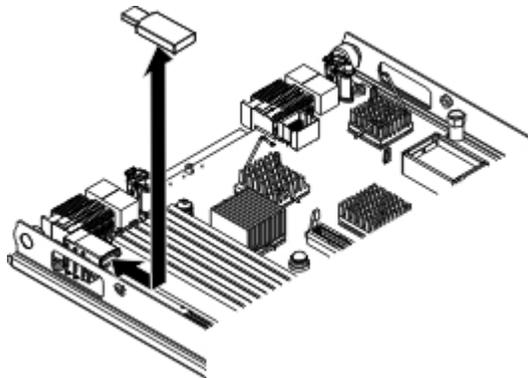
In der folgenden Abbildung ist dargestellt, wie ein USB-Flash-Key aus dem Blade-Server entfernt wird.

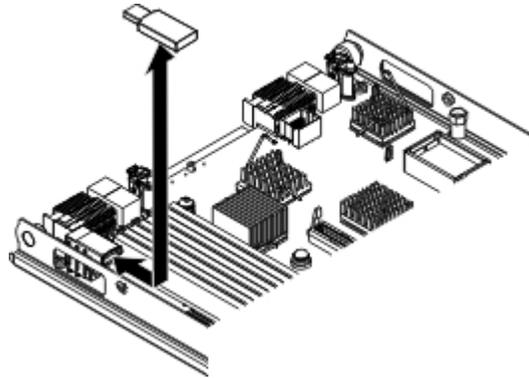
In der folgenden Abbildung ist die Installation des USB-Flash-Keys dargestellt.

1. Bestimmen Sie den USB-Anschluss am Blade-Server (weitere Informationen dazu finden Sie unter „Blade-Server-Anschlüsse“ auf Seite 14).
2. Berühren Sie mit der antistatischen Schutzhülle, die den USB-Flash-Key enthält, mindestens zwei Sekunden lang eine beliebige *unlackierte* Metalloberfläche an der BladeCenter-Einheit oder eine beliebige *unlackierte* Metalloberfläche an anderen geerdeten Gehäusekomponenten in dem Gehäuserahmen, in dem Sie den USB-Flash-Key installieren. Entnehmen Sie dann den USB-Flash-Key.

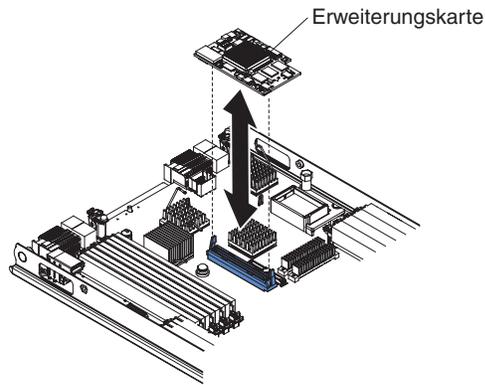
In der folgenden Abbildung ist dargestellt, wie eine CIOv-Erweiterungskarte entfernt wird.

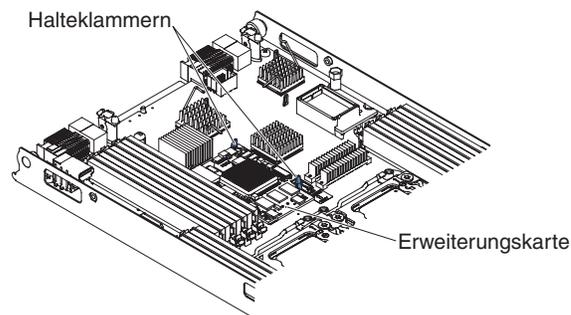
7. Schieben Sie die Halteklammer mit den Fingern von der CIOv-Erweiterungskarte weg. Heben Sie dann die Karte vertikal aus dem Anschluss.

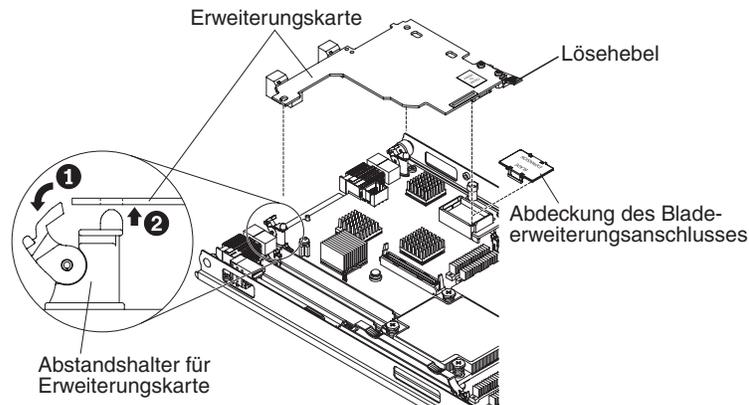
In der folgenden Abbildung ist dargestellt, wie eine CFFh-Erweiterungskarte entfernt wird.

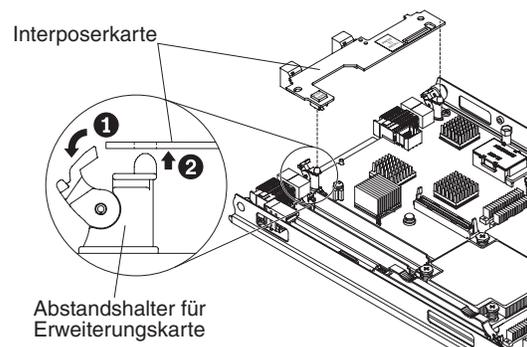
10-Gb-Interposerkarte entfernen

Anhand dieser Anweisungen können Sie eine 10-Gb-Interposerkarte aus dem Blade-Server entfernen.

1. Bevor Sie beginnen, lesen Sie die Abschnitte „Sicherheit“ auf Seite vii und „Installationsrichtlinien“ auf Seite 49.
2. Wenn der Blade-Server in einer BladeCenter-Einheit installiert ist, entnehmen Sie ihn (Anweisungen hierzu finden Sie unter „Blade-Server aus einer BladeCenter-Einheit entfernen“ auf Seite 51).
3. Legen Sie den Blade-Server vorsichtig auf einer ebenen, antistatischen Oberfläche ab.
4. Öffnen Sie die Blade-Server-Abdeckung (Anweisungen hierzu finden Sie unter „Abdeckung des Blade-Servers entfernen“ auf Seite 89).
5. Suchen Sie die 10-Gb-Interposerkarte.
6. Drehen Sie dann die Abstandshalter der Erweiterungskarte so, dass sie sich in der geöffneten Position befinden.
7. Greifen Sie die Kante der Interposerkarte mit den Fingern an der Stelle, an der sie am Anschluss auf der Systemplatine angeschlossen wird. Heben Sie die Karte nun vertikal an.

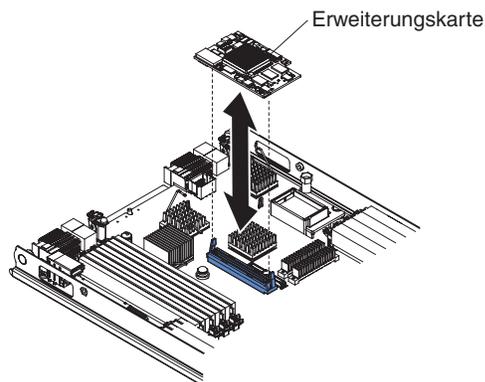
Der Blade-Server unterstützt eine CIOv-Erweiterungskarte (Vertical-Combination-I/O) und eine CFFh-Erweiterungskarte (Horizontal-Combination-Form-Factor). In der folgenden Abbildung sind die Position und die Installation einer CIOv-Erweiterungskarte dargestellt.

1. Berühren Sie mit der antistatischen Schutzhülle, die die Erweiterungskarte enthält, eine *unlackierte* Metalloberfläche an der BladeCenter-Einheit oder eine *unlackierte* Metalloberfläche an anderen geerdeten Gehäusekomponenten. Nehmen Sie dann die Karte aus der Schutzhülle.
2. Suchen Sie den CIOv-Erweiterungsanschluss (Informationen hierzu finden Sie unter „Blade-Server-Anschlüsse“ auf Seite 14).
3. Richten Sie den Anschluss an der Erweiterungskarte mit dem CIOv-Erweiterungsanschluss auf der Systemplatine aus. Drücken Sie anschließend die Karte in den CIOv-Erweiterungsanschluss.
4. Drücken Sie fest auf die markierten Positionen, um die Erweiterungskarte einzusetzen.

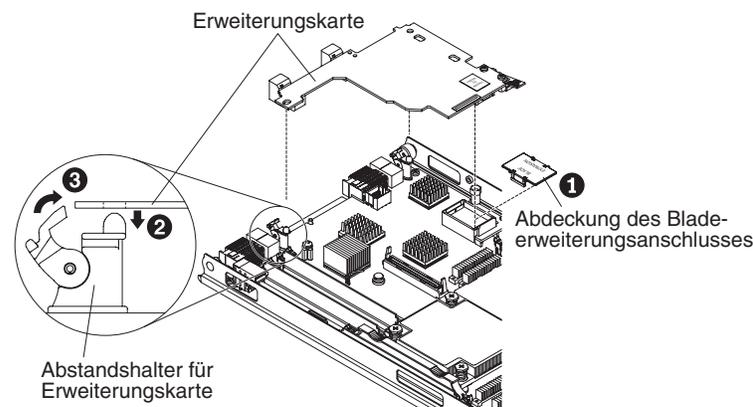
Der Blade-Server unterstützt eine CFFh-Erweiterungskarte (Horizontal-Combination-Form-Factor). In der folgenden Abbildung ist dargestellt, wie eine CFFh-Erweiterungskarte installiert wird.

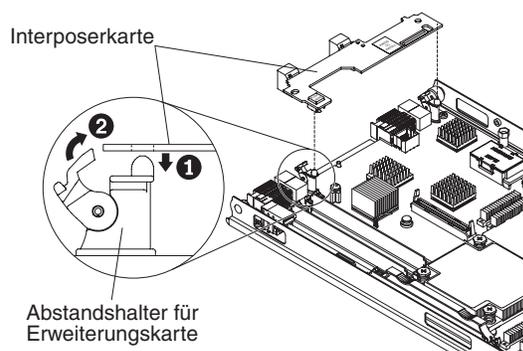
10-GB-Interposerkarte installieren

Anhand dieser Anweisungen können Sie eine 10-GB-Interposerkarte im Blade-Server installieren.

1. Suchen Sie den Interposerkartenanschluss des Blade-Servers (Informationen hierzu finden Sie unter „Blade-Server-Anschlüsse“ auf Seite 14).
2. Wenn auf dem Erweiterungsanschluss eine CFFh-Erweiterungskarte installiert ist, nehmen Sie diese ab (Informationen hierzu finden Sie unter „CFFh-Erweiterungskarte entfernen“ auf Seite 66).

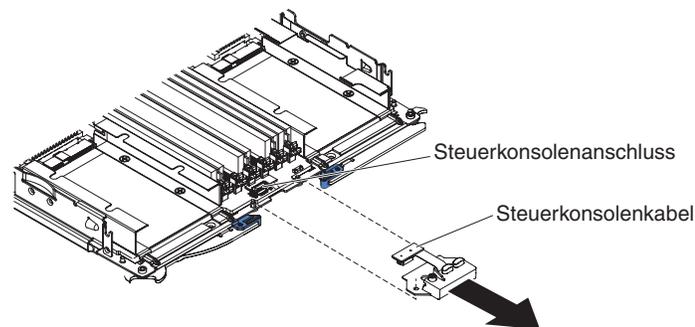
1. In der folgenden Abbildung sind die Positionen der Steuerkonsole auf der Systemplatine dargestellt.
2. Die Abbildungen in diesem Dokument weichen möglicherweise geringfügig von Ihrer Hardware ab.

5. Entfernen Sie die Frontblendenbaugruppe (Informationen hierzu finden Sie unter „Frontblendenbaugruppe entfernen“ auf Seite 91).
6. Suchen Sie den Anschluss für die Steuerkonsole auf der Systemplatine (Informationen hierzu finden Sie unter „Blade-Server-Anschlüsse“ auf Seite 14).
7. Ziehen Sie das Steuerkonsolenkabel mit den Fingern aus dem Anschluss. Heben Sie dann die Steuerkonsole aus dem Blade-Server.
8. Wenn Sie angewiesen werden, die Steuerkonsole zurückzugeben, befolgen Sie die Verpackungsanweisungen und verwenden Sie das mitgelieferte Verpackungsmaterial für den Transport.

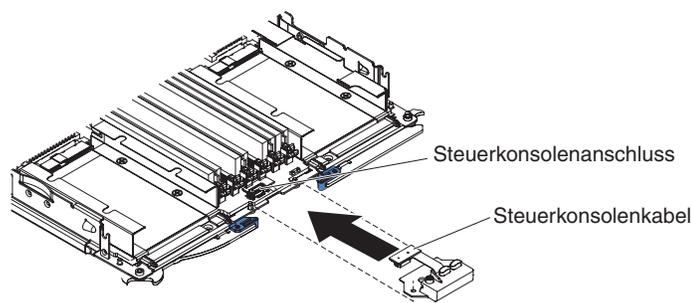
Der Blade-Server verfügt über eine Steuerkonsole, die für den Blade-Server Bedienelemente und Informationsanzeigen bereitstellt (Informationen hierzu finden Sie unter „Steuerelemente und Anzeigen des Blade-Servers“ auf Seite 9). In der folgenden Abbildung ist dargestellt, wie die Steuerkonsole installiert wird.

1. Suchen Sie den Anschluss für die Steuerkonsole im Blade-Server (Informationen hierzu finden Sie unter „Blade-Server-Anschlüsse“ auf Seite 14).
2. Berühren Sie mit der antistatischen Schutzhülle, die die Steuerkonsole enthält, mindestens 2 Sekunden lang eine *unlackierte* Metalloberfläche an der BladeCenter-Einheit oder eine *unlackierte* Metalloberfläche an einer anderen geerdeten Komponente des Gehäuses, in dem Sie die Steuerkonsole installieren. Nehmen Sie anschließend die Steuerkonsole aus der Schutzhülle.

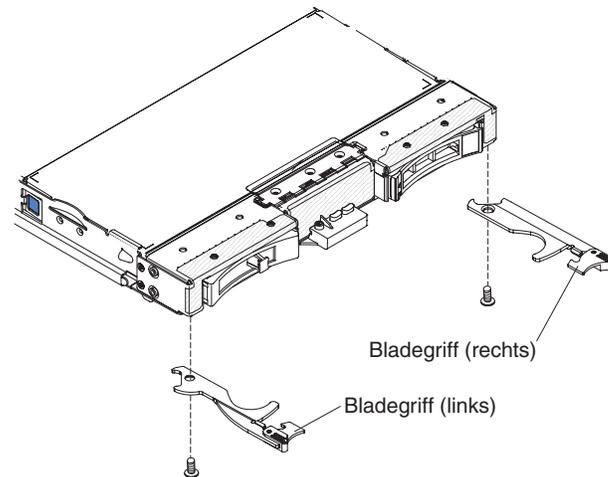
In der folgenden Abbildung ist dargestellt, wie ein Bladegriff entfernt wird.

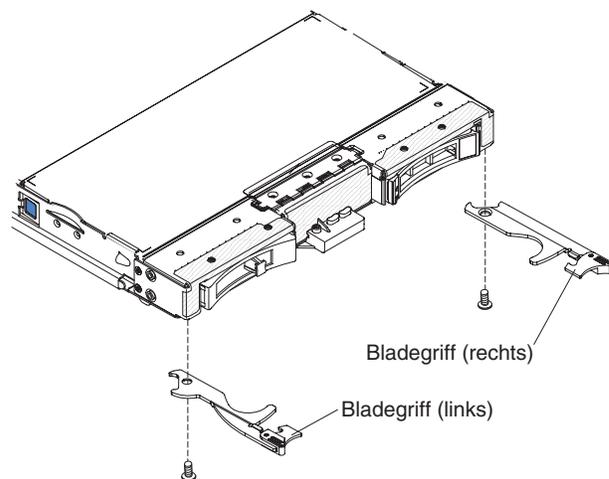
1. Halten Sie den Blade-Server so, dass die Abdeckung nach unten und die Frontblende in Ihre Richtung zeigt.
2. Suchen Sie die Stelle, an der Sie den Bladegriff installieren möchten.

Anmerkung: Der linke und der rechte Griff sind zwei verschiedene Teile. Anhand der Abbildung und der in Kapitel 4, „Teileliste“, auf Seite 43 aufgelisteten Teile können Sie erkennen, an welcher Stelle der Bladegriff installiert werden soll.

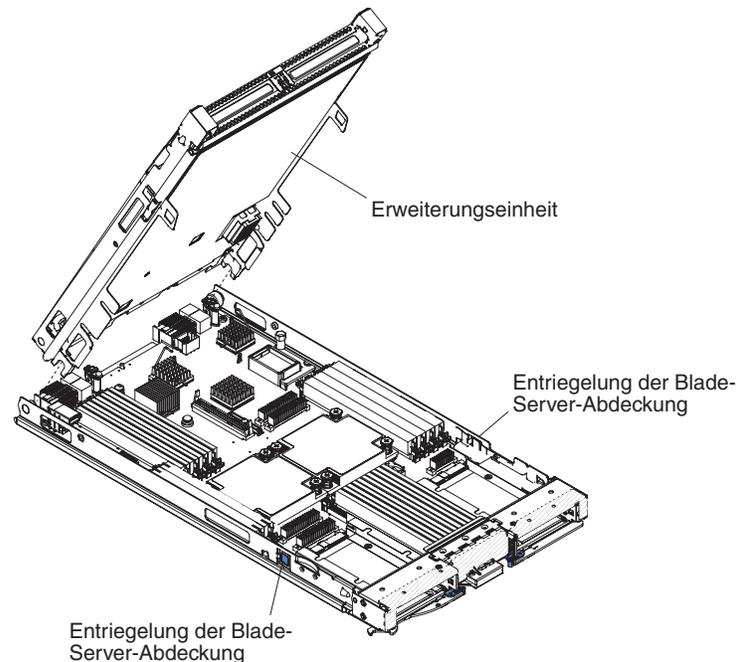
Gehen Sie wie folgt vor, um eine optionale Erweiterungseinheit zu entfernen:

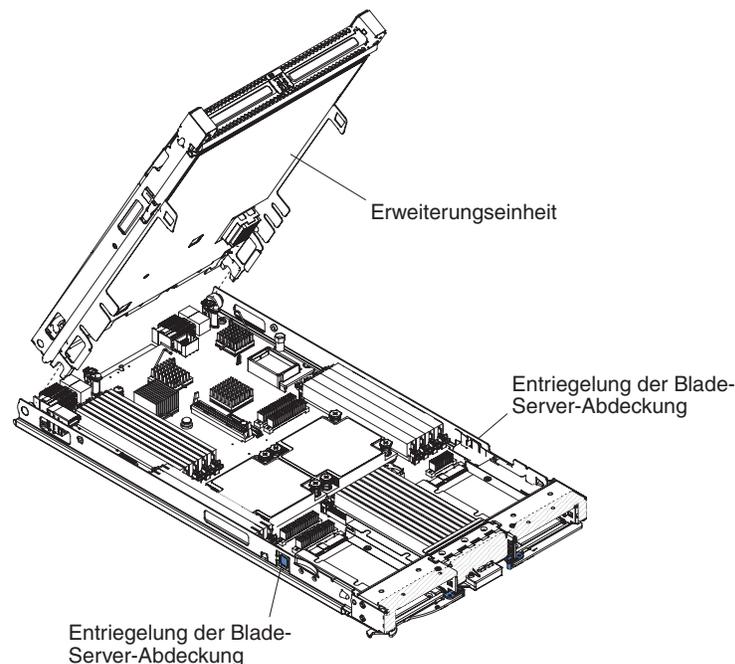
Gehen Sie wie folgt vor, um eine optionale Erweiterungseinheit zu installieren.

1. Suchen Sie den Anschluss für die Bladeerweiterung auf der Systemplatine des Blade-Servers oder der Erweiterungseinheit und entfernen Sie die Abdeckung,

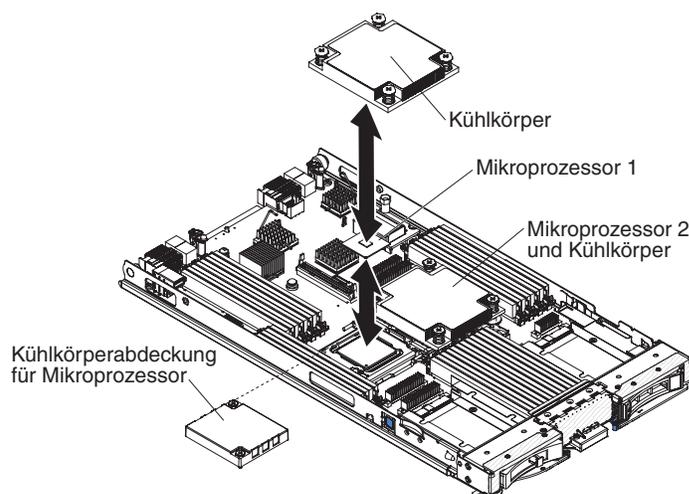
Gehen Sie wie folgt vor, um einen Mikroprozessor zu entfernen.

1. Bevor Sie beginnen, lesen Sie die Abschnitte „Sicherheit“ auf Seite vii und „Installationsrichtlinien“ auf Seite 49.
2. Wenn der Blade-Server in einer BladeCenter-Einheit installiert ist, entnehmen Sie ihn (Anweisungen hierzu finden Sie unter „Blade-Server aus einer BladeCenter-Einheit entfernen“ auf Seite 51).
3. Entfernen Sie die Abdeckung des Blade-Servers (Anweisungen hierzu finden Sie unter „Abdeckung des Blade-Servers entfernen“ auf Seite 89).
4. Wenn eine optionale Erweiterungseinheit installiert ist, entfernen Sie sie (Informationen hierzu finden Sie unter „Optionale Erweiterungseinheit entfernen“ auf Seite 75).
5. Suchen Sie den Mikroprozessor, der entfernt werden soll (Informationen hierzu finden Sie unter „Blade-Server-Anschlüsse“ auf Seite 14).
6. Entfernen Sie den Kühlkörper.

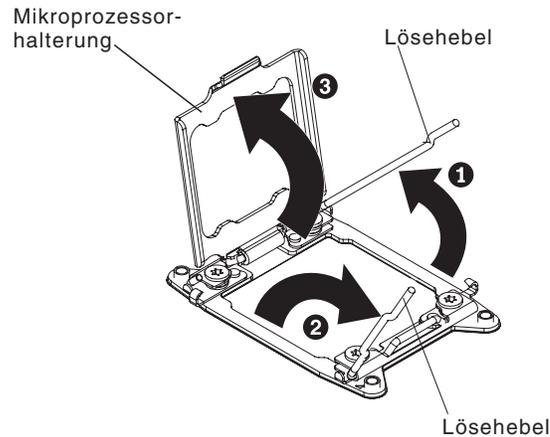
7. Öffnen Sie die Lösehebel des Mikroprozessorstecksockels sowie die Halterung.

- a. Achten Sie auf die Kennzeichnung, welcher Lösehebel zuerst zu öffnen ist, und öffnen Sie ihn.
b. Öffnen Sie den zweiten Lösehebel am Mikroprozessorstecksockel.
c. Öffnen Sie die Mikroprozessoralterung.

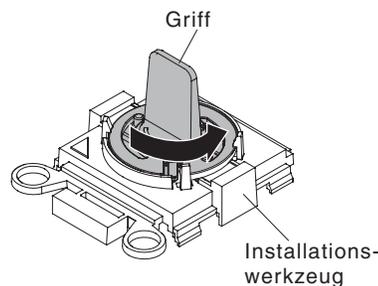
- a. Drehen Sie den Griff am Mikroprozessorwerkzeug gegen den Uhrzeigersinn, sodass er sich in der geöffneten Position befindet.

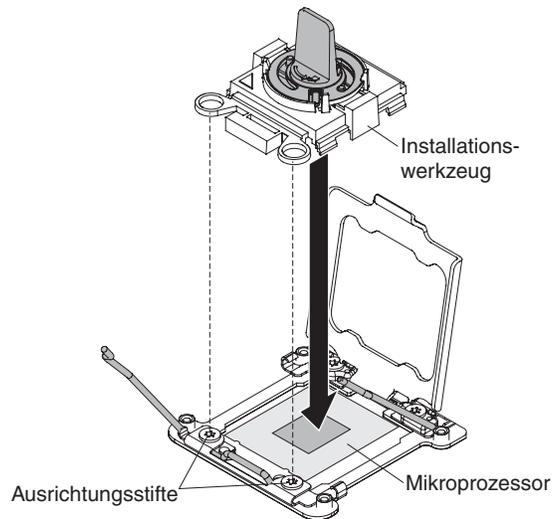
- b. Richten Sie das Installationswerkzeug an den Ausrichtungsstiften am Mikroprozessorstecksockel aus und setzen Sie das Werkzeug auf dem Mikroprozessor ab. Bei der richtigen Ausrichtung liegt das Installationswerkzeug bündig am Stecksockel an.

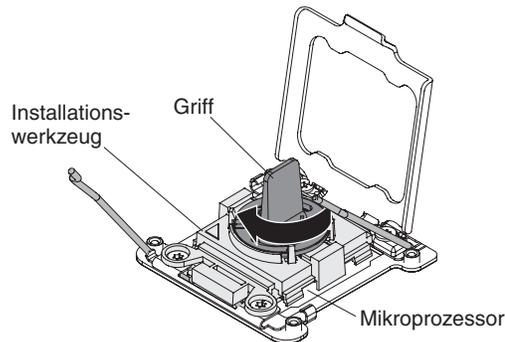
- c. Drehen Sie den Griff am Installationswerkzeug in Uhrzeigerichtung und heben den Mikroprozessor aus dem Stecksocket.

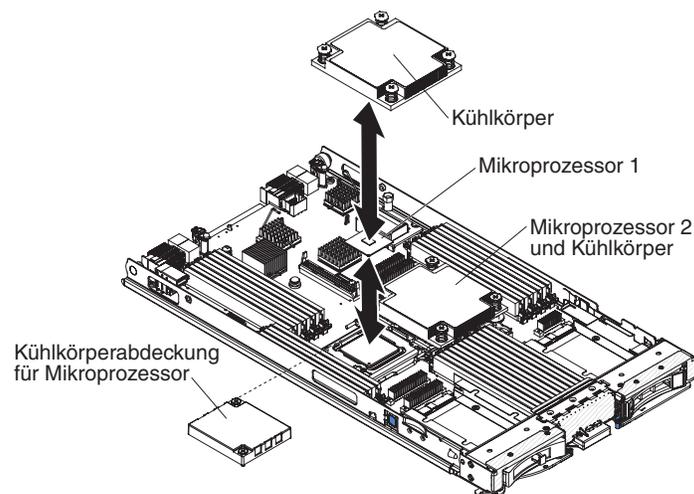
In der folgenden Abbildung ist dargestellt, wie ein Mikroprozessor im Blade-Server installiert wird.

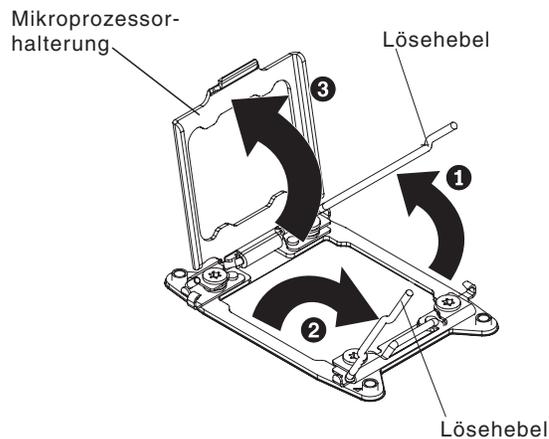
3. Öffnen Sie die Lösehebel des Mikroprozessorstecksockels sowie die Halterung:

- a. Achten Sie auf die Kennzeichnung, welcher Lösehebel zuerst zu öffnen ist, und öffnen Sie ihn.
 - b. Öffnen Sie den zweiten Lösehebel am Mikroprozessorstecksocket.

- c. Öffnen Sie die Mikroprozessorhalterung.
4. Installieren Sie den Mikroprozessor im Mikroprozessorstecksocket.
- a. Wenn sich auf dem Stecksocket für den Mikroprozessor eine Staubschutzabdeckung befindet, nehmen Sie diese vom Stecksocket ab. Bewahren Sie die Staubschutzabdeckung an einem sicheren Ort auf.

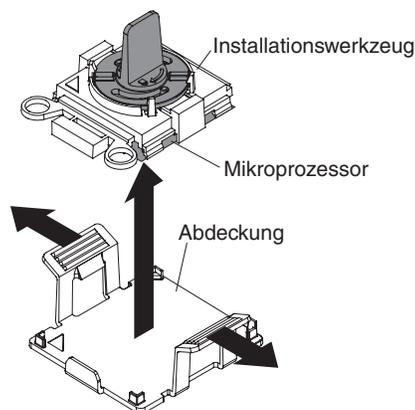
- c. Entriegeln Sie die Seiten der Abdeckung und entfernen Sie die Abdeckung vom Installationswerkzeug. Der Mikroprozessor ist auf dem Installationswerkzeug vorinstalliert.

Anmerkung: Berühren Sie die Mikroprozessorkontakte nicht. Verunreinigungen auf den Mikroprozessorkontakten, beispielsweise Öl von Ihrer Haut, können zu Verbindungsfehlern zwischen den Kontakten und dem Stecksocket führen.

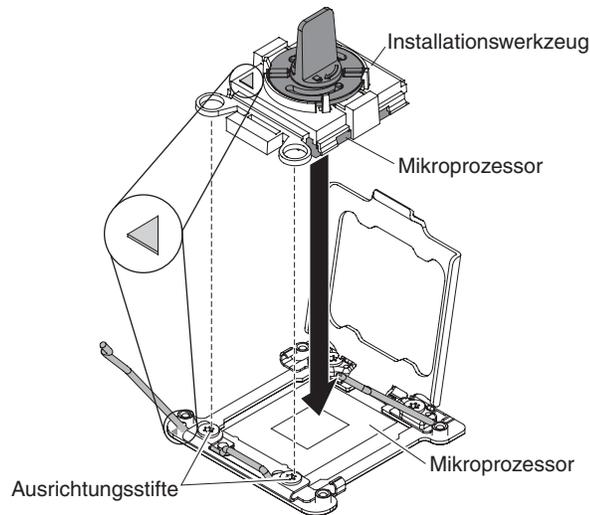
- d. Richten Sie das Installationswerkzeug am Mikroprozessorstecksocket aus. Bei der richtigen Ausrichtung liegt das Installationswerkzeug bündig am Stecksocket an.

- e. Drehen Sie den Griff am Mikroprozessorwerkzeug gegen den Uhrzeigersinn, um den Mikroprozessor in den Stecksockel einzusetzen. Der Mikroprozessor ist mit einer Führung versehen, um sicherzustellen, dass er ordnungsgemäß installiert ist. Wenn der Mikroprozessor richtig installiert ist, liegt er bündig am Stecksockel an.

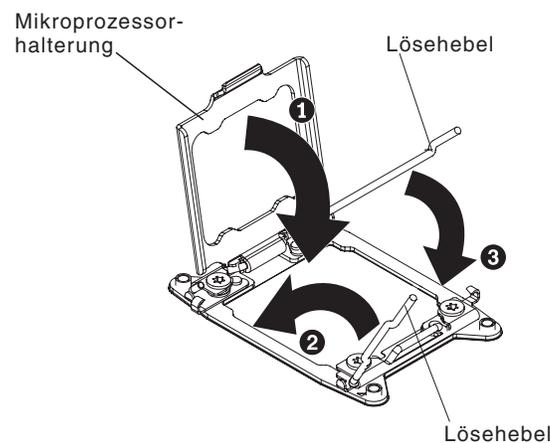
5. Schließen Sie die Lösehebel des Mikroprozessorstecksockels sowie die Halterung:

- Schließen Sie die Mikroprozessorhalterung am Mikroprozessorstecksockel.
- Achten Sie auf die Kennzeichnung, welcher Lösehebel zuerst zu schließen ist, und schließen Sie ihn.
- Schließen Sie den zweiten Lösehebel am Mikroprozessorstecksockel.

- d. Wenn über der Mikroprozessorhalterung eine Stecksockelabdeckung installiert ist, wird sie freigegeben, sobald Sie die Halterung schließen. Entfernen Sie die Stecksockelabdeckung vom Blade-Server und bewahren Sie sie an einem sicheren Ort auf.

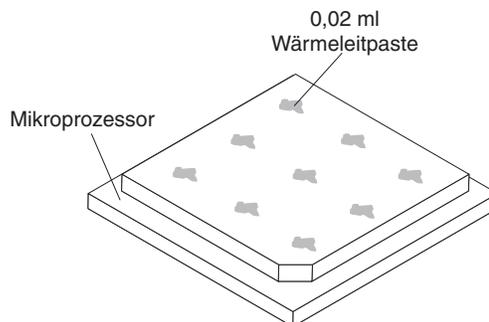
4. Wischen Sie die Wärmeleitpaste mit einem sauberen Bereich des Reinigungstuchs vom Mikroprozessor. Entsorgen Sie anschließend das Reinigungstuch, wenn Sie die Wärmeleitpaste vollständig entfernt haben.

5. Setzen Sie mithilfe der Spritze für die Wärmeleitpaste neun Punkte mit je 0,02 ml Paste und gleichem Abstand auf die Oberseite des Mikroprozessors.

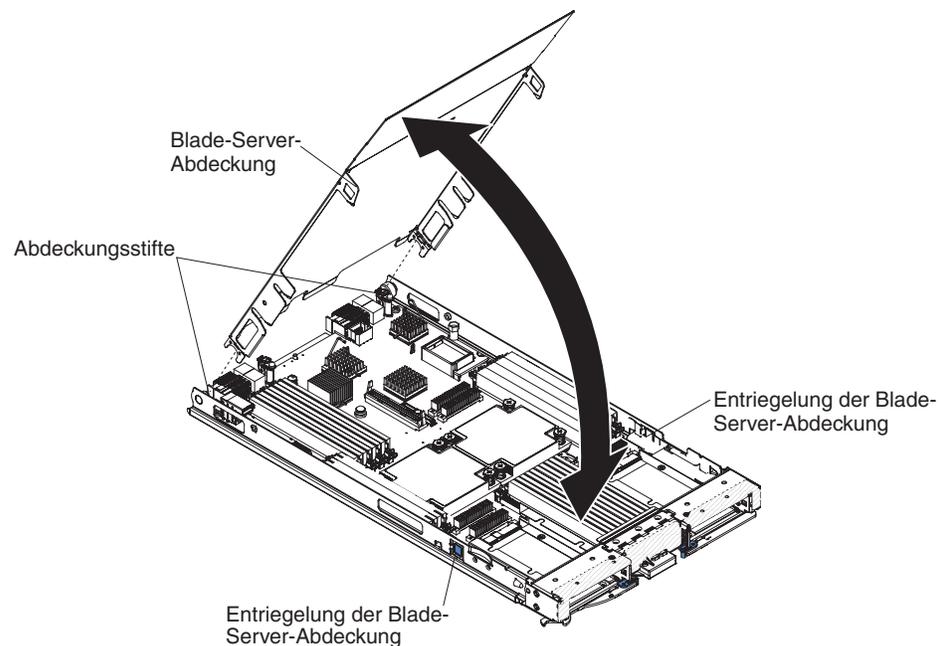
In der folgenden Abbildung ist dargestellt, wie die Blade-Server-Abdeckung geöffnet wird.

Gehen Sie wie folgt vor, um die Abdeckung des Blade-Servers zu öffnen:

1. Bevor Sie beginnen, lesen Sie die Abschnitte „Sicherheit“ auf Seite vii und „Installationsrichtlinien“ auf Seite 49.
2. Wenn der Blade-Server in einer BladeCenter-Einheit installiert ist, entnehmen Sie ihn (Anweisungen hierzu finden Sie unter „Blade-Server aus einer BladeCenter-Einheit entfernen“ auf Seite 51).
3. Legen Sie den Blade-Server vorsichtig auf einer ebenen, nicht leitenden Oberfläche mit der Abdeckung nach oben ab.
4. Drücken Sie die Entriegelung der Blade-Server-Abdeckung auf beiden Seiten des Blade-Servers oder der Erweiterungseinheit, und öffnen Sie die Abdeckung, wie in der Abbildung dargestellt.
5. Schwenken Sie die Abdeckung nach hinten oder heben Sie sie vom Blade-Server ab, und bewahren Sie sie zur späteren Verwendung auf.

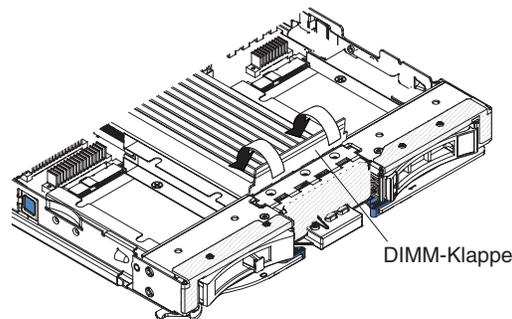
1. Schließen Sie die DIMM-Klappe, indem Sie die Klappe in Richtung der DIMM-Steckplätze drehen.

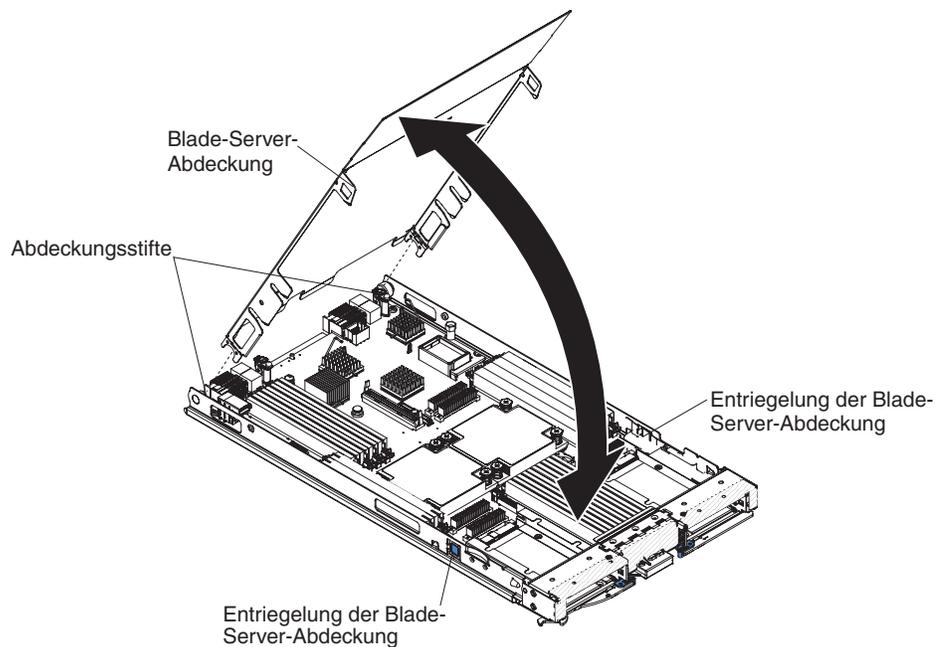
2. Wenn Sie eine Erweiterungseinheit aus dem Blade-Server entfernt haben, installieren Sie diese jetzt (weitere Informationen dazu finden Sie unter „Optionale Erweiterungseinheit installieren“ auf Seite 76).
3. Senken Sie die Abdeckung so ab, dass die Kerben an der Rückseite auf die Abdeckungsstifte an der Rückseite des Blade-Servers geschoben werden, wie in der Abbildung dargestellt. Vergewissern Sie sich vor dem Schließen der Abdeckung, dass alle Komponenten ordnungsgemäß installiert sind und fest sitzen und dass sich keine Werkzeuge oder Teile mehr im Blade-Server befinden.

4. Klappen Sie die Abdeckung in die geschlossene Position, bis sie hörbar einrastet.
5. Installieren Sie den Blade-Server in der BladeCenter-Einheit (Informationen hierzu finden Sie unter „Blade-Server in einer BladeCenter-Einheit installieren“ auf Seite 52).

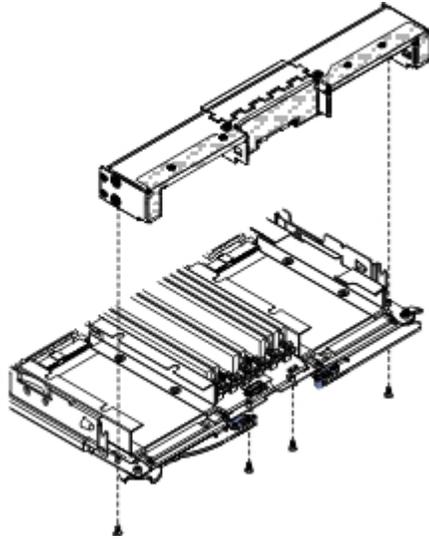
Gehen Sie wie folgt vor, um die Frontblende zu entfernen.

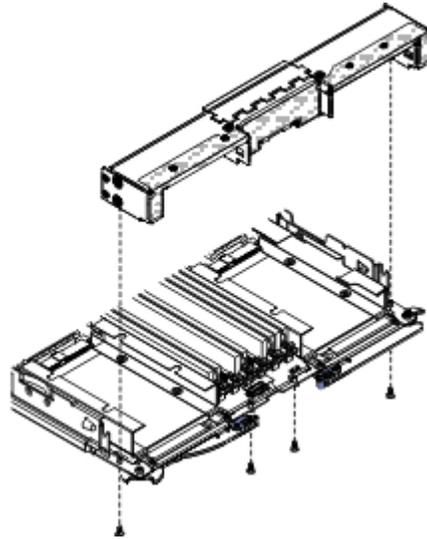
1. In der folgenden Abbildung ist dargestellt, wie eine Frontblendenbaugruppe im Blade-Server installiert wird.
2. Die Abbildungen in diesem Dokument weichen möglicherweise geringfügig von Ihrer Hardware ab.

Gehen Sie wie folgt vor, um die Frontblende zu installieren.

2. Bauen Sie die Steuerkonsole ein, wenn diese ausgebaut wurde (Informationen hierzu finden Sie unter „Steuerkonsole installieren“ auf Seite 72).
3. Halten Sie die Frontblende an die Vorderseite des Blade-Servers, und richten Sie dabei die Schraublöcher an der Frontblende an den Bohrungen am Blade-Server aus.

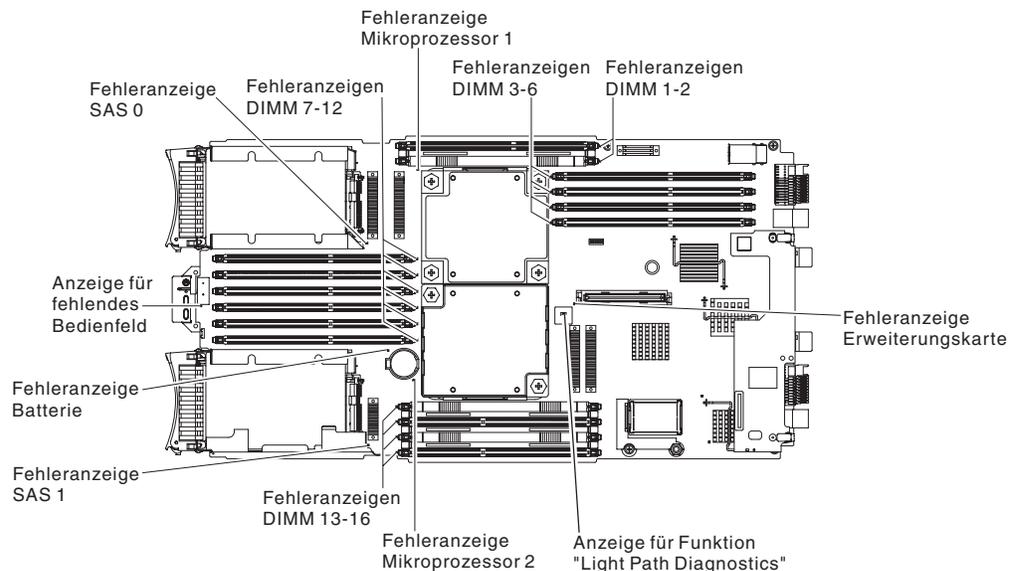
- 1) Entfernen Sie die Abdeckung des Blade-Servers. Informationen hierzu finden Sie unter „Abdeckung des Blade-Servers entfernen“ auf Seite 89.
 - 2) Halten Sie den Netzschalter gedrückt, um die Anzeigen der fehlerhaften Komponenten im Blade-Server zu aktivieren. Die Anzeigen leuchten so lange, wie Sie den Schalter gedrückt halten - bis zu 25 Sekunden lang.

In der folgenden Abbildung sind die Positionen der Fehleranzeigen der Systemplatine dargestellt.

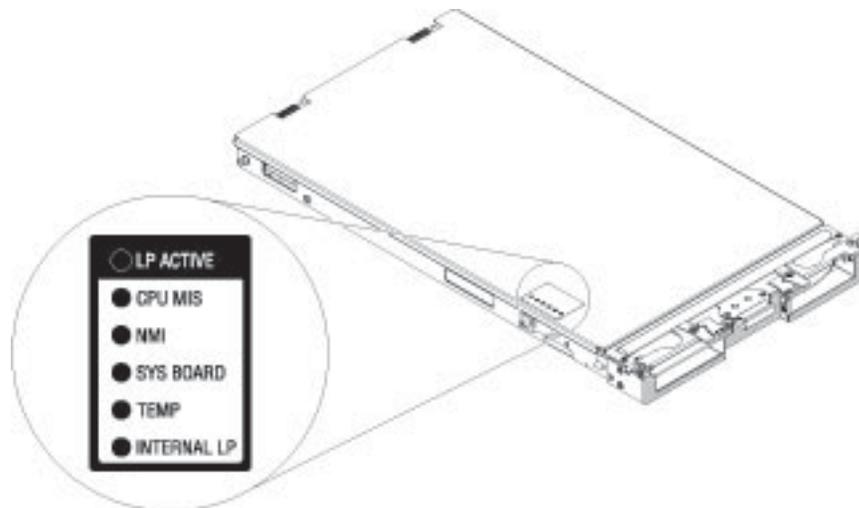
In der folgenden Abbildung ist das Diagnosefeld "Light Path Diagnostics" an der Unterseite des Blade-Servers dargestellt.
