BladeCenter HS23E  
Typen 8038 und 8039

# Fehlerbestimmungs- und Servicehandbuch

Diese Veröffentlichung ist eine Übersetzung des Handbuchs  
*IBM BladeCenter HS23E, Types 8038 and 8039, Problem Determination and Service Guide*,  
IBM Teilenummer 94Y7172,  
herausgegeben von International Business Machines Corporation, USA

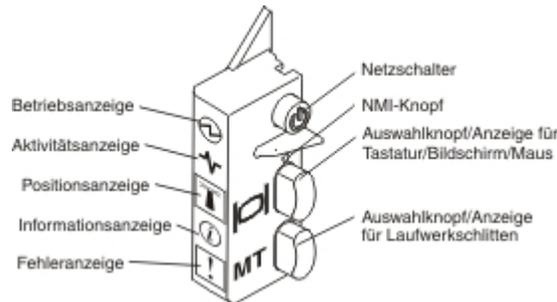
In der folgenden Abbildung sind die Knöpfe und Informationsanzeigen an der Steuerkonsole des Blade-Servers dargestellt.

**Betriebsanzeige:** Diese grüne Anzeige gibt wie folgt den Stromversorgungsstatus des Blade-Servers an:

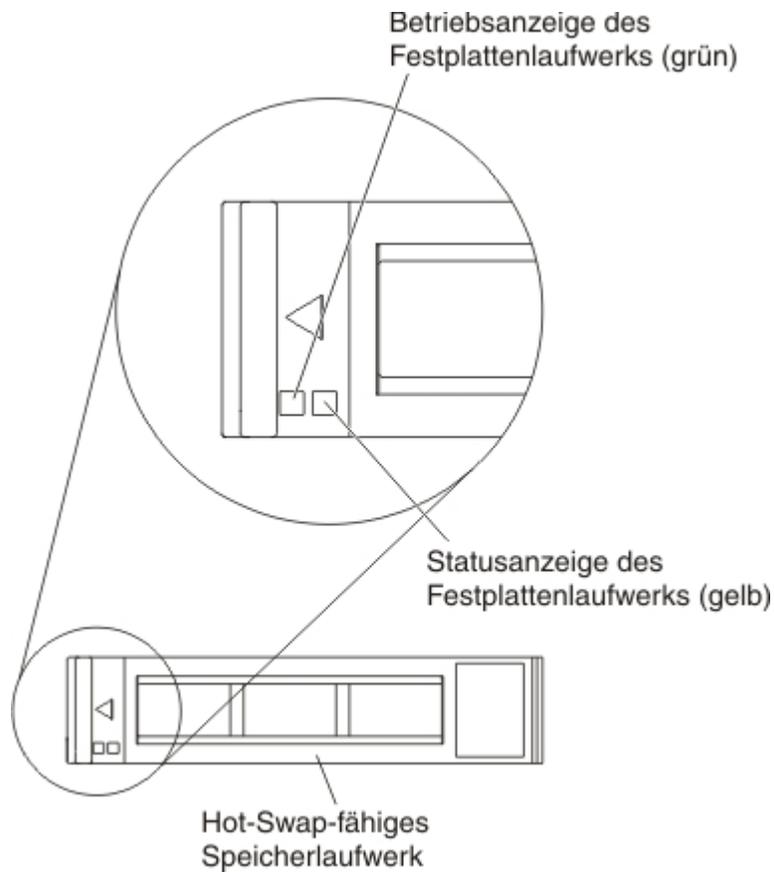
In der folgenden Abbildung sind die Informationsanzeigen auf dem SAS-Hot-Swap-Festplattenlaufwerk dargestellt.

**Betriebsanzeige des Festplattenlaufwerks (grün):** Diese grüne Anzeige leuchtet, wenn das Speicherlaufwerk aktiv ist.

**Statusanzeige des Festplattenlaufwerks (gelb):** Diese gelbe Anzeige leuchtet, wenn ein Fehler im Speicherlaufwerk aufgetreten ist. Die Anzeige wird erst ausgeschaltet, nachdem der Fehler behoben wurde.

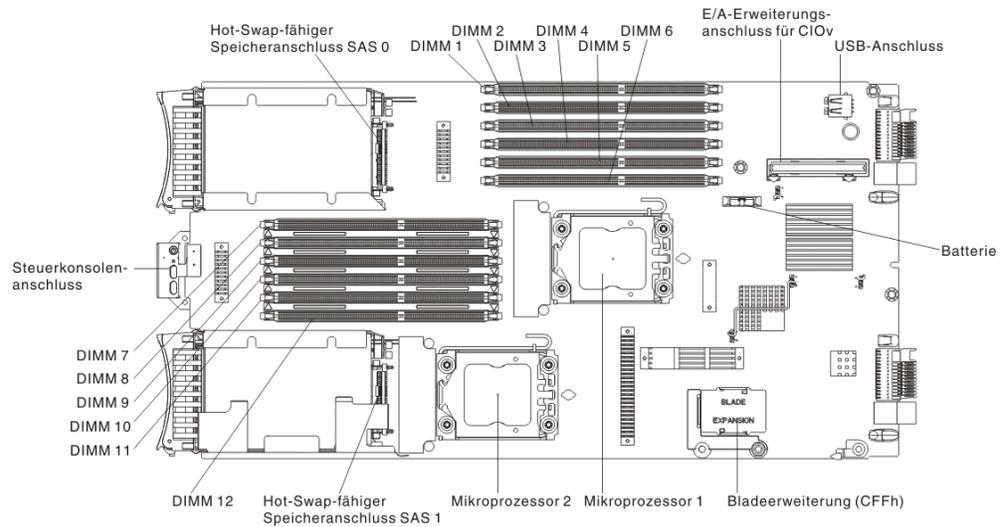
In der folgenden Abbildung sind die Komponenten der Systemplatine im Blade-Server dargestellt, einschließlich der Anschlüsse für Zusatzeinrichtungen, die der Benutzer installieren kann.

5. Suchen Sie die Batterie auf der Systemplatine (siehe „Blade-Server-Anschlüsse“ auf Seite 13).
6. Wenn sich auf der Batteriefassung eine Kunststoffabdeckung befindet, nehmen Sie sie mit den Fingern vom Batteriesockel ab.

1. Bestimmen Sie die Speicherposition (Speicherposition 0 oder Speicherposition 1), in der das Hot-Swap-fähige Speicherlaufwerk installiert werden soll (weitere Informationen hierzu finden Sie unter „Blade-Server-Anschlüsse“ auf Seite 13).

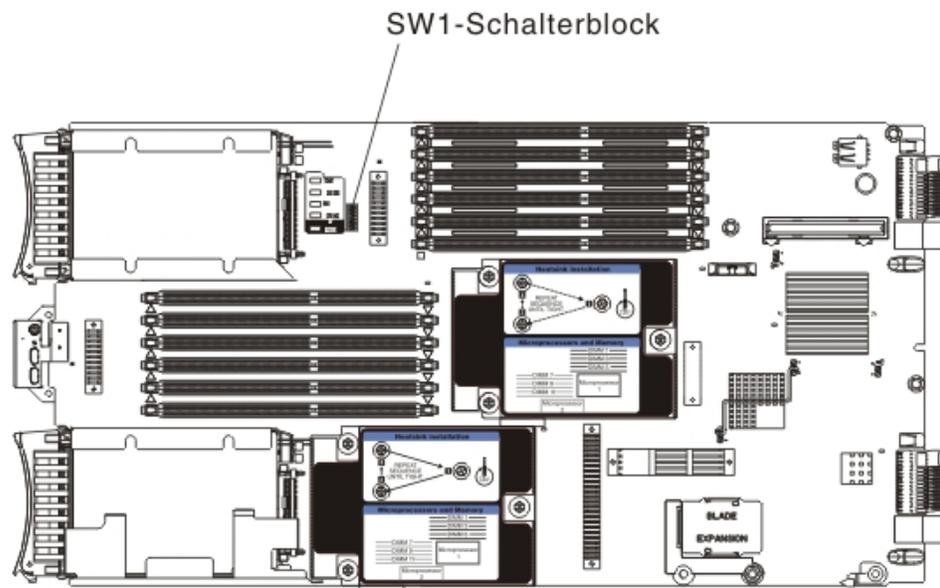
In der folgenden Abbildung ist die Position des Schalters für die Funktion "Light Path Diagnostics" auf der Systemplatine dargestellt.

In der folgenden Tabelle werden die Funktionen der einzelnen Schalter im Schalterblock beschrieben.

Schalternummer	Beschreibung	Schalterstellung	Definition
SW1 - 1	Schalter zum Überschreiben des Kennworts	Wenn die Stellung dieses Schalters geändert wird, wird das Startkennwort zurückgesetzt.	Mit diesem Schalter wird das Startkennwort überschrieben. Bei der Auslieferung des Systems ist dieser Schalter ausgeschaltet, er kann in einem funktionsfähigen System jedoch ein- oder ausgeschaltet sein.
SW1 - 2	Physisch vorhandenes TPM (Trusted Platform Module)	Der Schalter ist standardmäßig ausgeschaltet.	Wenn dieser Schalter eingeschaltet wird, wird das physische Vorhandensein eines TPM angezeigt.
SW1 - 3	PCH-RTC-Grundstellung	Normalerweise geöffnet. Umschalten zum Zurücksetzen des Taktgebers.	Setzt den Taktgeber zurück. Erfordert lediglich ein kurzzeitiges Umschalten. Um eine übermäßige Nutzung der Batterie zu vermeiden, darf dieser Schalter nicht geschlossen bleiben.
SW1 - 4	Booten mithilfe des IMM-Sicherungs-codes	Der Schalter ist standardmäßig ausgeschaltet, sodass der Blade-Server von der primären IMM-Firmware booten kann.	Wenn dieser Schalter ausgeschaltet ist, bootet der Blade-Server mithilfe der primären IMM-Firmware. Wenn der Schalter eingeschaltet ist, bootet der Blade-Server mithilfe einer Sicherung der IMM-Firmware.

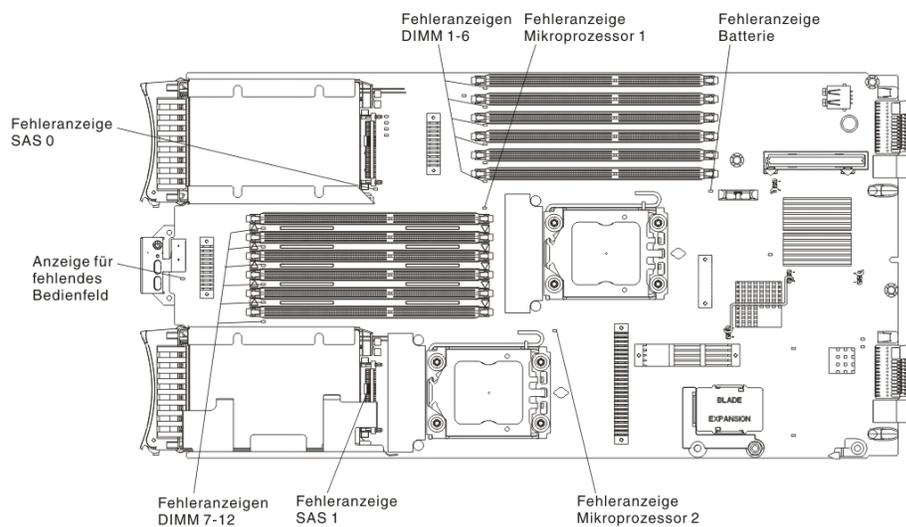
Sie müssen den Blade-Server aus der BladeCenter-Einheit entfernen, die Abdeckung öffnen oder ggf. optionale Erweiterungseinheiten entfernen und den Netzschalter (siehe „Steuerelemente und Anzeigen des Blade-Servers“ auf Seite 9) drücken, damit alle Fehleranzeigen aufleuchten, die während des Betriebs geleuchtet haben. Informationen zur Fehlerdiagnose mithilfe der Anzeigen im Diagnosefeld "Light Path Diagnostics" finden Sie unter „Funktion "Light Path Diagnostics"“ auf Seite 223.

In der folgenden Abbildung sind die Anzeigen auf der Systemplatine dargestellt.

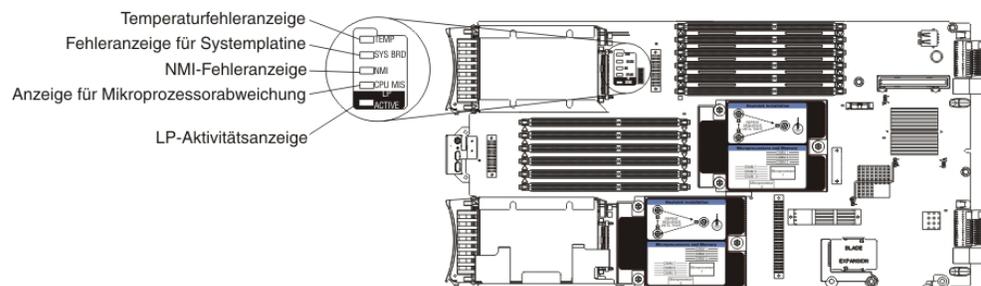
In der folgenden Abbildung ist das Diagnosefeld "Light Path Diagnostics" auf der Systemplatine dargestellt.

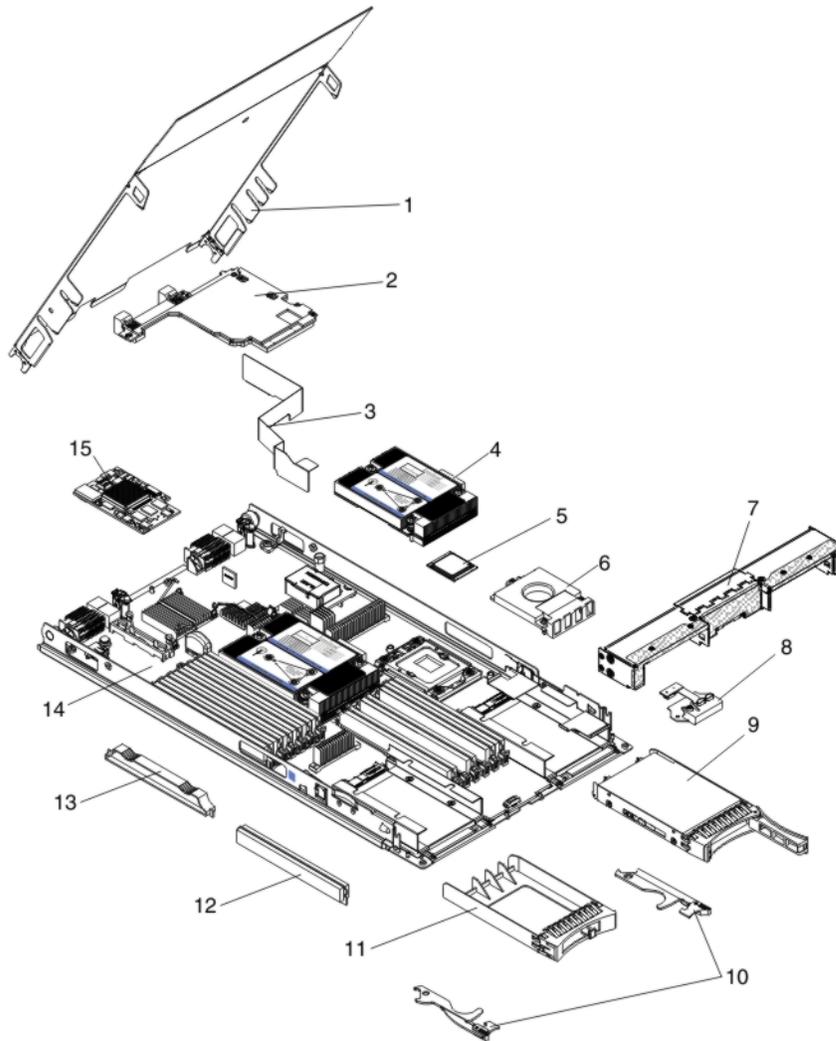
Die folgenden austauschbaren Komponenten sind für Blade-Server der Typen 8038 und 8039 für IBM BladeCenter HS23E erhältlich. Eine aktualisierte Teileliste finden Sie im Web unter <http://www.ibm.com/supportportal/> .

Index	Beschreibung	CRU-Teilenummer (Stufe 1)	CRU-Teilenummer (Stufe 2)
2	Erweiterungskarte, 10 Gb, Intel Ethernet Expansion Card (CFFh) mit zwei Anschlüssen	42C1812	
2	Erweiterungskarte, 10 Gb, QLogic Converged Network Adapter CFFh mit zwei Anschlüssen (Zusatzeinrichtung)	42C1832	
2	Erweiterungskarte, Ethernet CFFh mit zwei bzw. vier Anschlüssen (Zusatzeinrichtung)	44W4488	
2	Erweiterungskarte, 8 Gb, QLogic Ethernet und Fibre Channel CFFh (Zusatzeinrichtung)	44X1943	
2	Erweiterungskarte, 10 Gb, Broadcom Ethernet mit vier Anschlüssen (CFFh) (BMC 57711)	46M6165	
2	Erweiterungskarte, 10 Gb, Broadcom Ethernet mit zwei Anschlüssen (CFFh)	46M6169

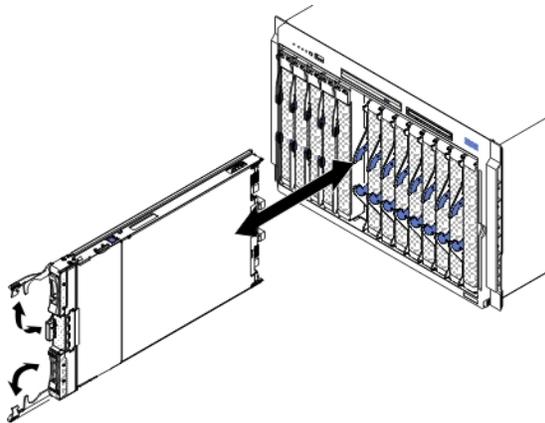
In der folgenden Abbildung ist dargestellt, wie ein Blade-Server mit einfacher Breite oder eine Blade-Abdeckblende aus einer BladeCenter-Einheit entfernt wird. Die Darstellung kann von Ihrer BladeCenter-Einheit abweichen. Weitere Informationen hierzu finden Sie in der Dokumentation zur BladeCenter-Einheit.

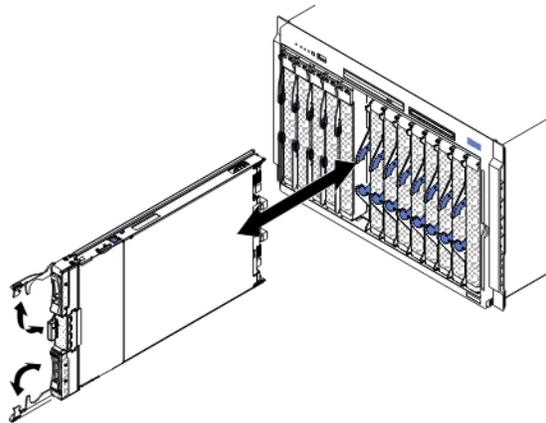
In der folgenden Abbildung ist dargestellt, wie ein Blade-Server in einer BladeCenter-Einheit installiert wird. Die Darstellung kann von Ihrer BladeCenter-Einheit abweichen. Weitere Informationen hierzu finden Sie in der Dokumentation zur BladeCenter-Einheit. Gehen Sie wie folgt vor, um einen Blade-Server in einer BladeCenter-Einheit zu installieren.

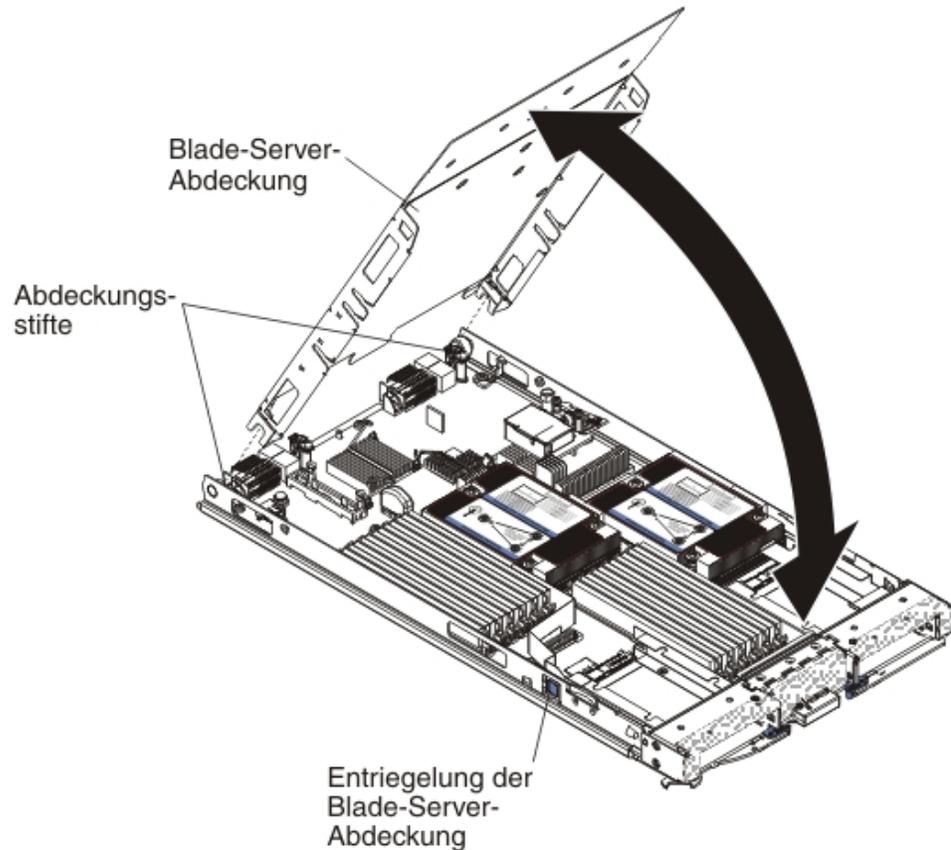
In der folgenden Abbildung ist dargestellt, wie die Blade-Server-Abdeckung geöffnet wird.

1. Bevor Sie beginnen, lesen Sie die Abschnitte „Sicherheit“ auf Seite v und „Installationsrichtlinien“ auf Seite 49.
2. Wenn der Blade-Server in einer BladeCenter-Einheit installiert ist, entnehmen Sie ihn (Anweisungen hierzu finden Sie unter „Blade-Server aus einer BladeCenter-Einheit entfernen“ auf Seite 51).
3. Legen Sie den Blade-Server vorsichtig auf einer ebenen, nicht leitenden Oberfläche mit der Abdeckung nach oben ab.
4. Drücken Sie die Entriegelung der Blade-Server-Abdeckung auf beiden Seiten des Blade-Servers oder der Erweiterungseinheit, und öffnen Sie die Abdeckung, wie in der Abbildung dargestellt.
5. Schwenken Sie die Abdeckung nach hinten oder heben Sie sie vom Blade-Server ab, und bewahren Sie sie zur späteren Verwendung auf.

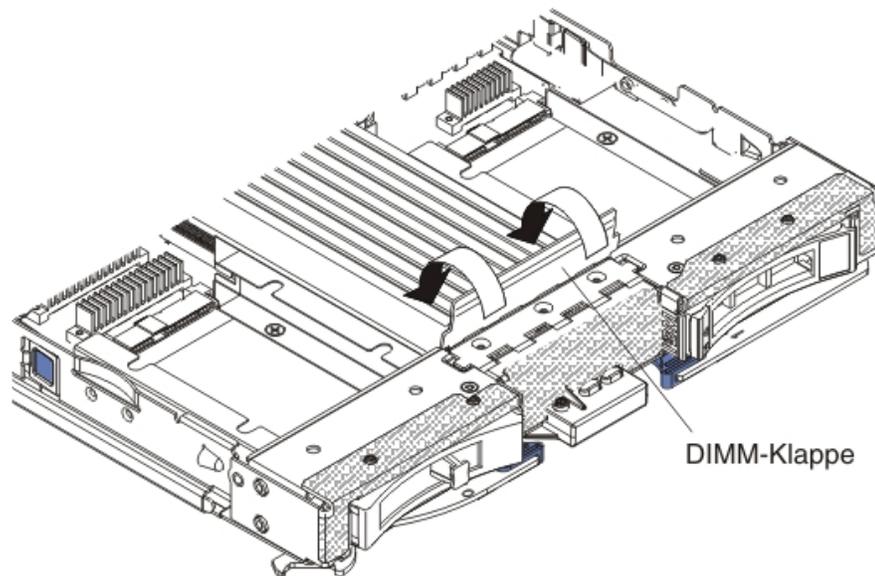
1. Schließen Sie die DIMM-Klappe, indem Sie die Klappe in Richtung der DIMM-Steckplätze drehen.

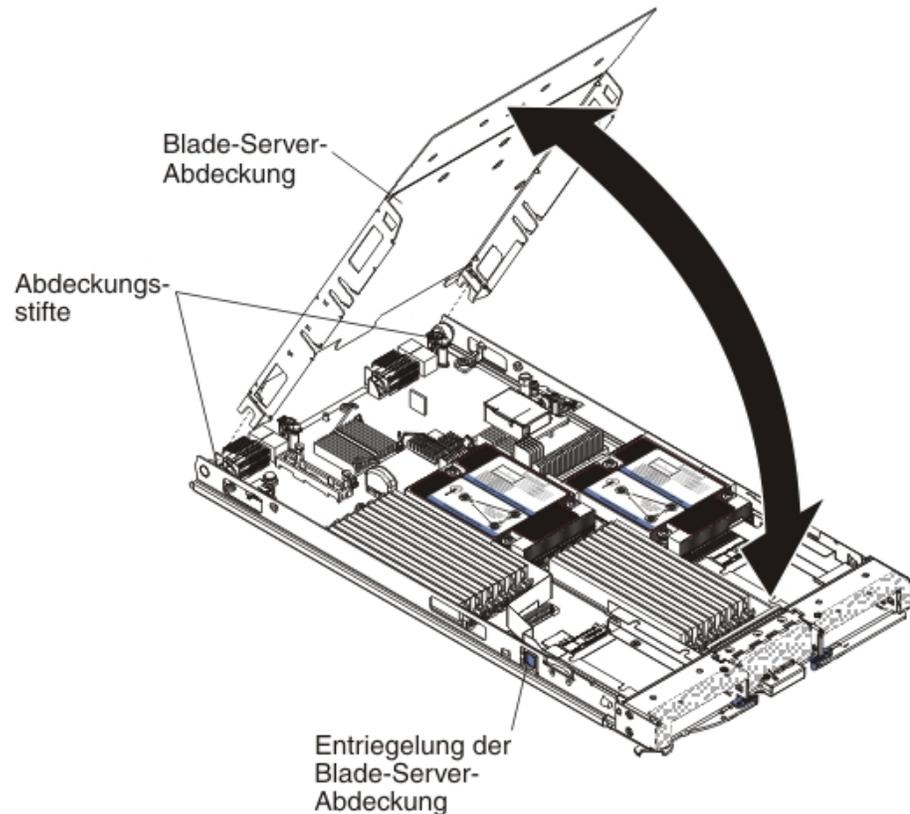
2. Wenn Sie eine Erweiterungseinheit aus dem Blade-Server entfernt haben, installieren Sie diese jetzt (weitere Informationen hierzu finden Sie unter „Optionale Erweiterungseinheit installieren“ auf Seite 87).
3. Senken Sie die Abdeckung so ab, dass die Kerben an der Rückseite auf die Abdeckungsstifte an der Rückseite des Blade-Servers geschoben werden, wie in der Abbildung dargestellt. Vergewissern Sie sich vor dem Schließen der Abdeckung, dass alle Komponenten ordnungsgemäß installiert sind und fest sitzen und dass sich keine Werkzeuge oder Teile mehr im Blade-Server befinden.
4. Klappen Sie die Abdeckung in die geschlossene Position, wie in der Abbildung dargestellt, bis sie hörbar einrastet. Drücken Sie die Abdeckung nach unten, damit ein fester Sitz der Abdeckung gewährleistet ist.

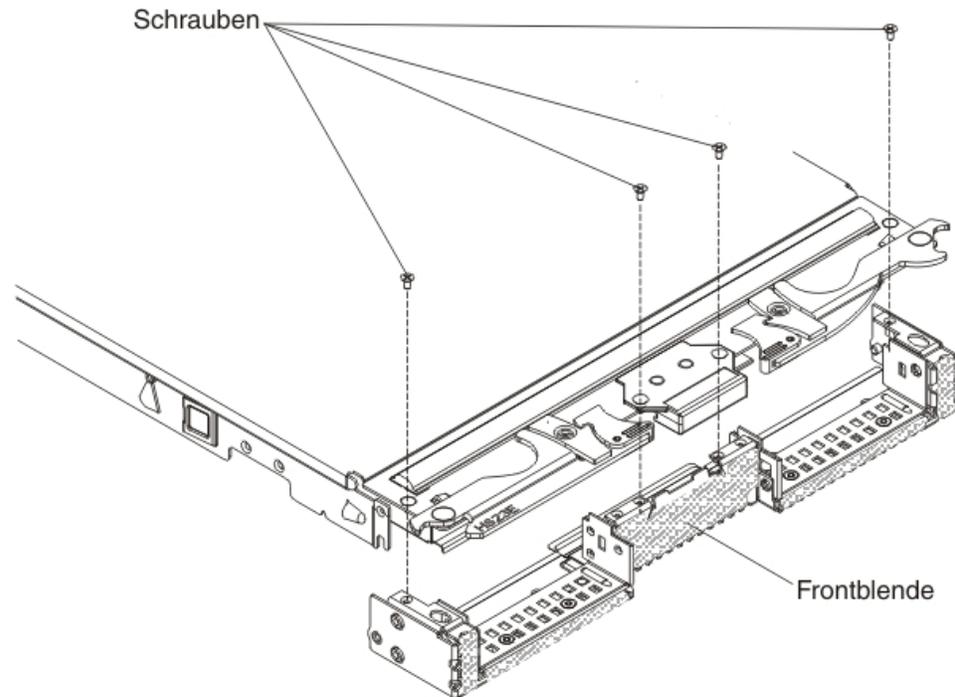
Gehen Sie wie folgt vor, um die Frontblende zu entfernen.

1. Bevor Sie beginnen, lesen Sie die Abschnitte „Sicherheit“ auf Seite v und „Installationsrichtlinien“ auf Seite 49.
2. Wenn der Blade-Server in einer BladeCenter-Einheit installiert ist, entnehmen Sie ihn (Anweisungen hierzu finden Sie unter „Blade-Server aus einer BladeCenter-Einheit entfernen“ auf Seite 51).

3. Legen Sie den Blade-Server vorsichtig auf einer ebenen, nicht leitenden Oberfläche mit der Abdeckung nach unten ab.
4. Öffnen Sie die Blade-Server-Abdeckung (Anweisungen hierzu finden Sie unter „Abdeckung des Blade-Servers entfernen“ auf Seite 54).

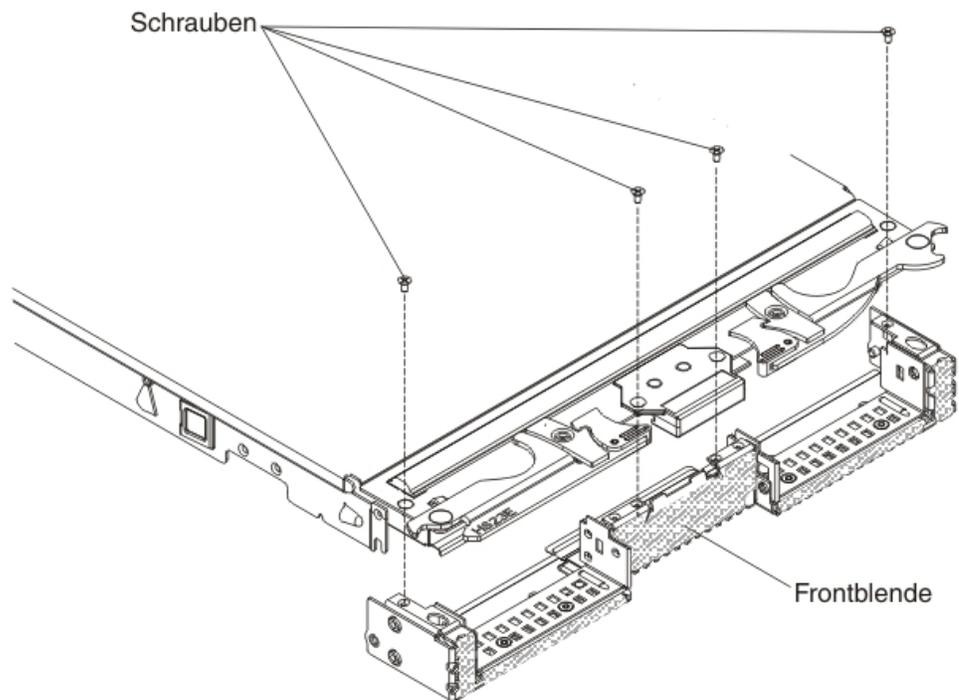
1. In der folgenden Abbildung ist dargestellt, wie eine Frontblendenbaugruppe im Blade-Server installiert wird.
2. Die Abbildungen in diesem Dokument weichen möglicherweise geringfügig von Ihrer Hardware ab.

1. Bauen Sie die Steuerkonsole ein, wenn diese ausgebaut wurde (Informationen hierzu finden Sie unter „Steuerkonsole installieren“ auf Seite 85).
2. Halten Sie die Frontblende an die Vorderseite des Blade-Servers, und richten Sie dabei die Schraublöcher an der Frontblende an den Bohrungen am Blade-Server aus.
3. Halten Sie die Frontblendenbaugruppe fest am Blade-Server. Drehen Sie den Blade-Server dann so, dass die Unterseite nach oben zeigt.
4. Drehen Sie die vier Schrauben, mit denen die Frontblendenbaugruppe am Blade-Server befestigt wird, mit einem Schraubendreher ein. Es wird empfohlen, die Schrauben zu verwenden, die beim Ausbau der Frontblendenbaugruppe herausgedreht wurden.
5. Halten Sie den Blade-Server so, dass die Unterseite des Blade-Servers nach unten zeigt.

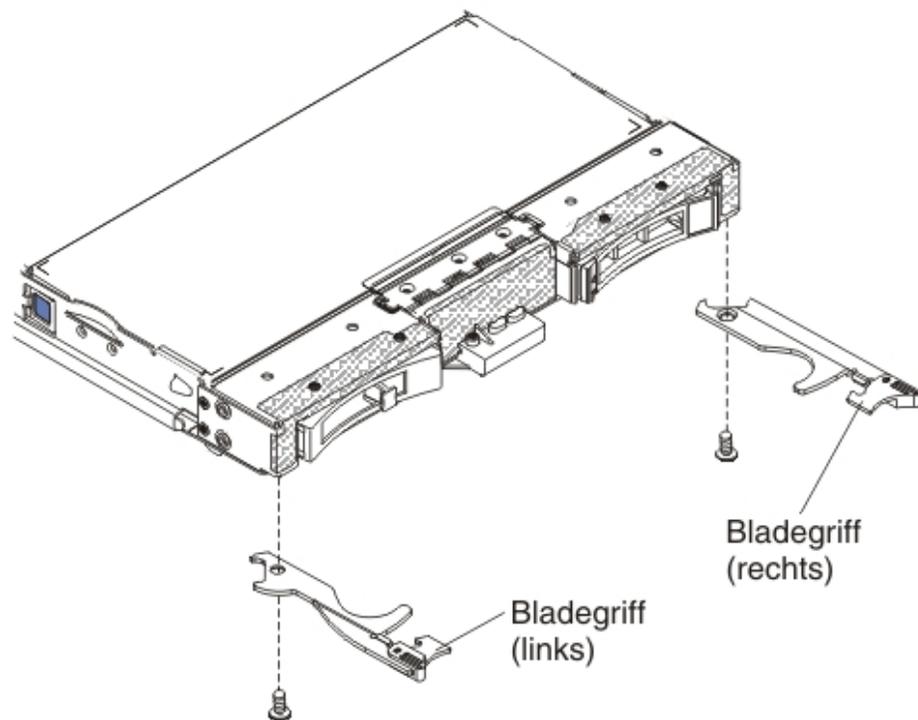
In der folgenden Abbildung ist dargestellt, wie ein Bladegriff entfernt wird.

1. Bevor Sie beginnen, lesen Sie die Abschnitte „Sicherheit“ auf Seite v und „Installationsrichtlinien“ auf Seite 49.
2. Wenn der Blade-Server in einer BladeCenter-Einheit installiert ist, entnehmen Sie ihn (Anweisungen hierzu finden Sie unter „Blade-Server aus einer BladeCenter-Einheit entfernen“ auf Seite 51).
3. Legen Sie den Blade-Server vorsichtig auf einer ebenen, nicht leitenden Oberfläche mit der Abdeckung nach unten ab.
4. Suchen Sie den Bladegriff, der entfernt werden soll.
5. Suchen Sie die Schraube, mit der der Bladegriff am Blade-Server befestigt ist.
6. Drehen Sie die Schraube am Bladegriff heraus, und bewahren Sie sie an einem sicheren Ort auf. Es wird empfohlen, diese Schrauben beim Installieren eines Bladegriffs zu verwenden.

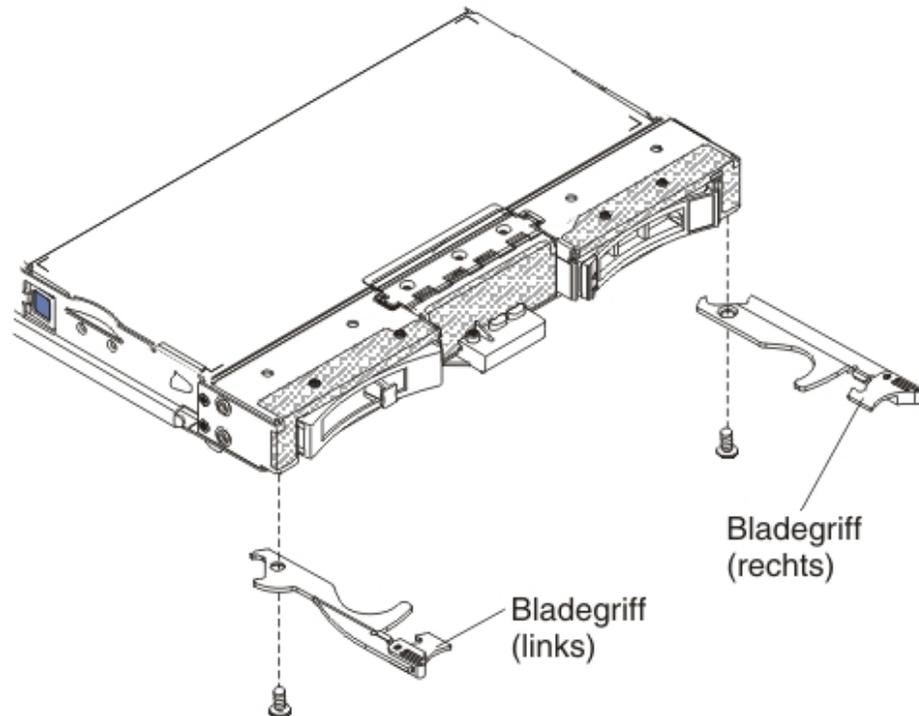
Gehen Sie wie folgt vor, um einen Bladegriff zu installieren:

1. Halten Sie den Blade-Server so, dass die Abdeckung nach unten und die Frontblende in Ihre Richtung zeigt.
2. Suchen Sie die Stelle, an der Sie den Bladegriff installieren möchten.

**Anmerkung:** Der linke und der rechte Griff sind zwei verschiedene Teile. Anhand der Abbildung und der in Kapitel 4, „Teileliste“, auf Seite 43 aufgelisteten Teile können Sie erkennen, an welcher Stelle der Bladegriff installiert werden soll.

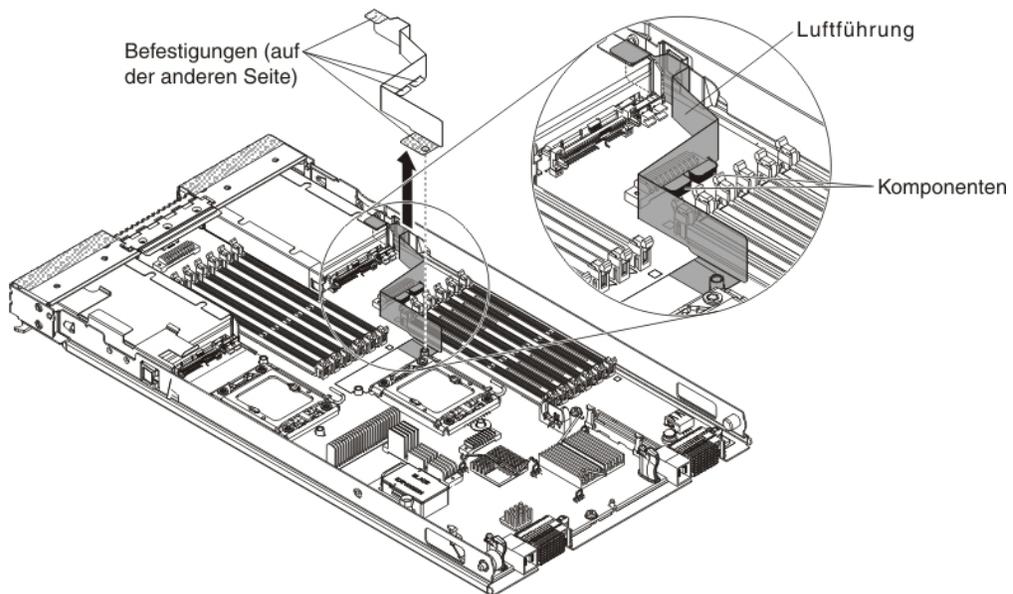
Gehen Sie wie folgt vor, um die Luftführung zu entfernen:

1. Bevor Sie beginnen, lesen Sie die Abschnitte „Sicherheit“ auf Seite v und „Installationsrichtlinien“ auf Seite 49.
2. Wenn der Blade-Server in einer BladeCenter-Einheit installiert ist, entnehmen Sie ihn (Anweisungen hierzu finden Sie unter „Blade-Server aus einer BladeCenter-Einheit entfernen“ auf Seite 51).

3. Legen Sie den Blade-Server vorsichtig auf einer ebenen, nicht leitenden Oberfläche mit der Abdeckung nach unten ab.
4. Öffnen Sie die Blade-Server-Abdeckung (Anweisungen hierzu finden Sie unter „Abdeckung des Blade-Servers entfernen“ auf Seite 54).

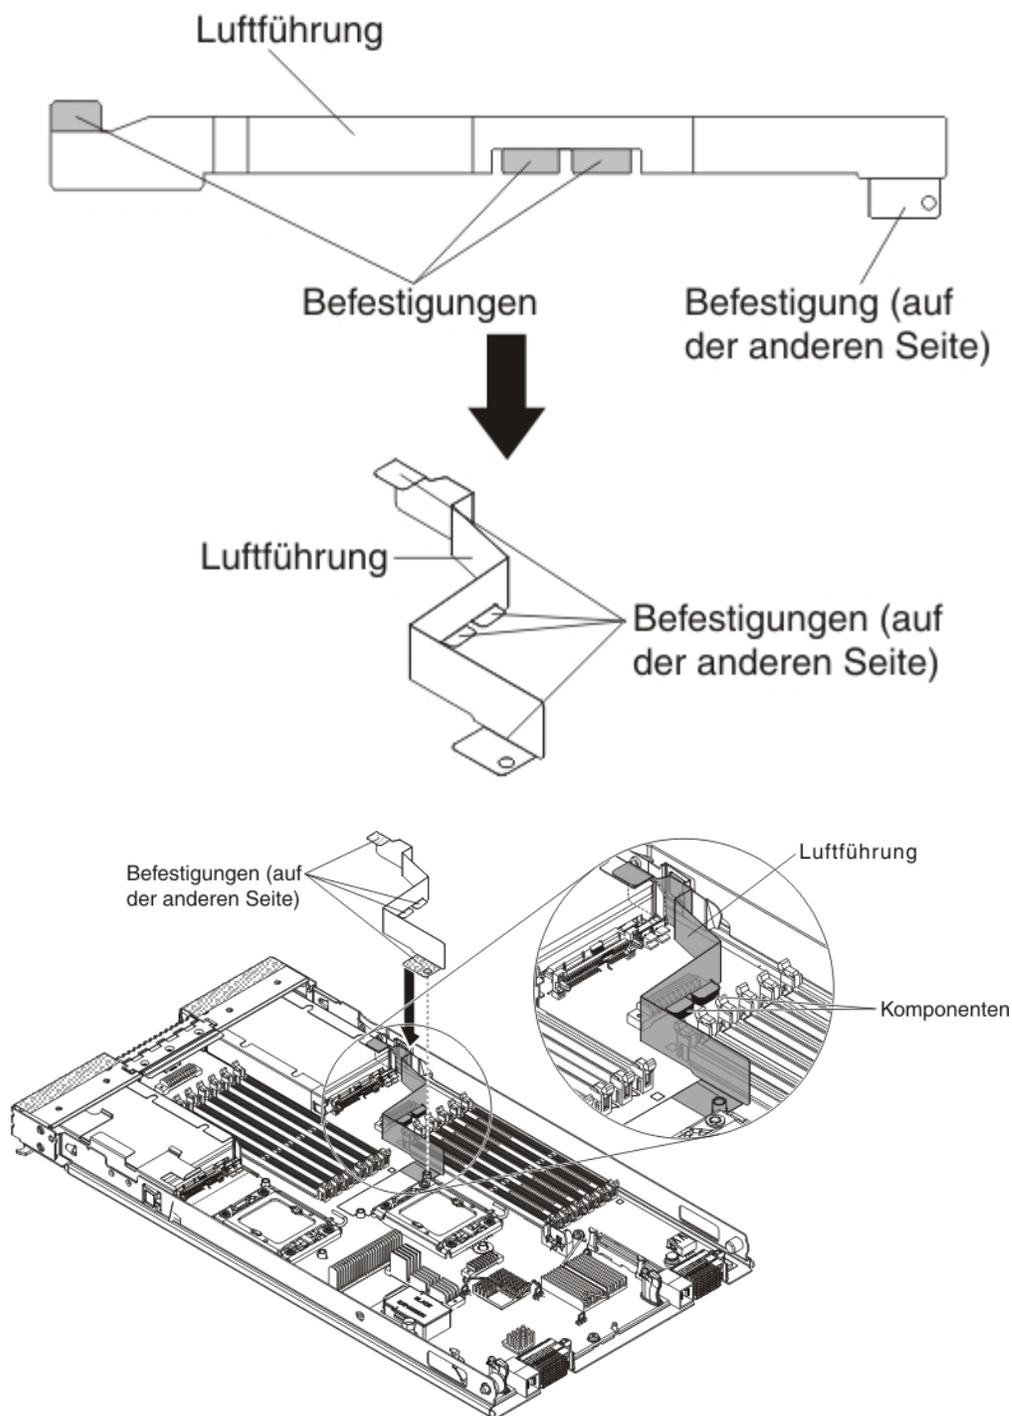
1. In der folgenden Abbildung ist dargestellt, wie die Luftführung im Blade-Server installiert wird.
2. Die Abbildungen in diesem Dokument weichen möglicherweise geringfügig von Ihrer Hardware ab.

1. Biegen Sie die Luftführung (siehe Abbildung).
2. Entfernen Sie die vier Befestigungsabdeckungen an der Luftführung.

3. Richten Sie die Bohrung der Luftführung an der Systemplatine aus (siehe Abbildung).
4. Befestigen Sie die Luftführung an der Systemplatine, an den Komponenten und an der Speicherabdeckblende. Vergewissern Sie sich, dass die Luftführung fest sitzt.
5. Installieren Sie den Kühlkörper 1 (Informationen hierzu finden Sie unter „Mikroprozessor und Kühlkörper installieren“ auf Seite 94).
6. Installieren Sie die Abdeckung auf dem Blade-Server (Informationen hierzu finden Sie unter „Blade-Server-Abdeckung installieren“ auf Seite 56).
7. Installieren Sie den Blade-Server in der BladeCenter-Einheit (Informationen hierzu finden Sie unter „Blade-Server in einer BladeCenter-Einheit installieren“ auf Seite 52).

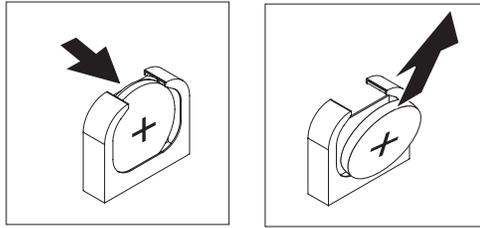
7. Entriegeln Sie die Batterie. Drücken Sie hierzu mit dem Finger oben auf die Batterie in Richtung Mitte des Blade-Servers und aus dem Batteriesockel heraus.

8. Nehmen Sie die Batterie mit Daumen und Zeigefinger aus der Fassung heraus.
9. Die lokalen Bestimmungen für die Entsorgung von Sondermüll beachten.

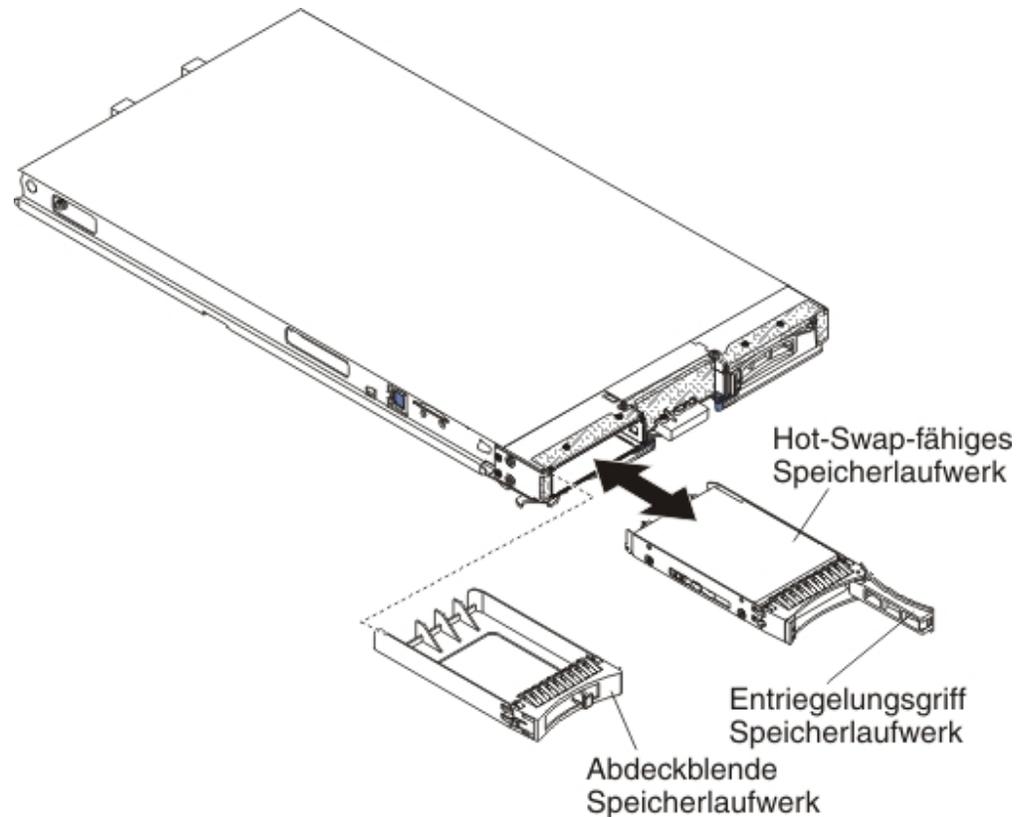
Der Blade-Server verfügt über zwei Hot-Swap-fähige Speicherpositionen zum Installieren (oder Entfernen) von Hot-Swap-fähigen Speichereinheiten. Gehen Sie wie folgt vor, um ein Hot-Swap-Festplattenlaufwerk oder eine Laufwerkabdeckblende zu entfernen.

1. Bevor Sie beginnen, lesen Sie die Abschnitte „Sicherheit“ auf Seite v und „Installationsrichtlinien“ auf Seite 49.
2. Bevor Sie das Laufwerk aus dem Blade-Server entfernen, sollten Sie (falls möglich) die Daten, die auf dem Laufwerk gespeichert sind, sichern. Dies ist besonders wichtig, wenn das Laufwerk Teil einer RAID-Platteneinheit ist.
3. Drücken Sie den Entriegelungshebel (orange) am Speicherlaufwerk, um den Griff für die Laufwerkhalterung zu lösen.
4. Ziehen Sie am Entriegelungsgriff, um das Laufwerk aus der Speicherposition zu entfernen.
5. Wenn Sie angewiesen werden, das Speicherlaufwerk zurückzugeben, befolgen Sie die Verpackungsanweisungen und verwenden Sie das mitgelieferte Verpackungsmaterial für den Transport.

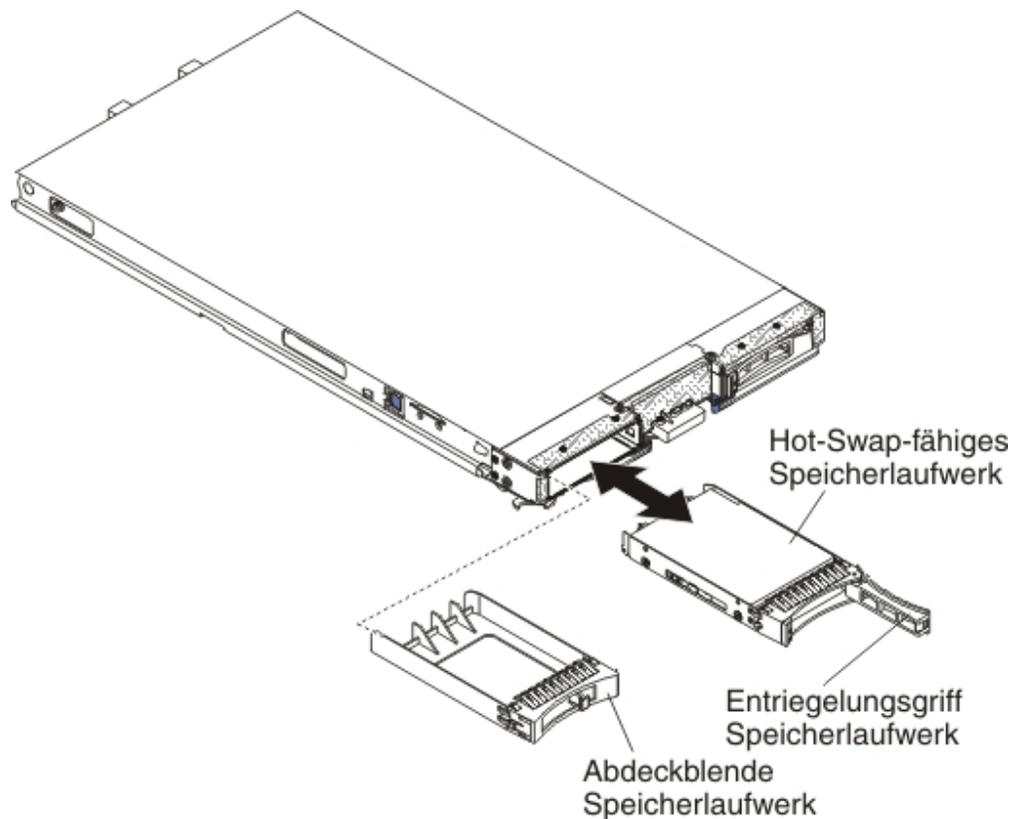
Gehen Sie wie folgt vor, um ein Hot-Swap-fähiges Speicherlaufwerk oder eine Speicherlaufwerkabdeckblende zu installieren.

2. Wenn eine Speicherlaufwerkabdeckblende installiert ist, entfernen Sie sie aus dem Blade-Server, indem Sie den Lösehebel ziehen und die Abdeckung aus dem Blade-Server herausziehen (weitere Informationen hierzu finden Sie unter „Hot-Swap-Speicherlaufwerk entfernen“ auf Seite 66).

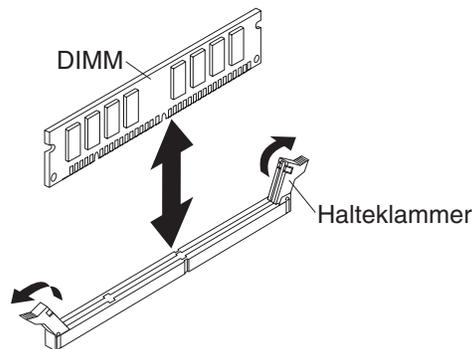
Gehen Sie wie folgt vor, um ein DIMM zu entfernen:

1. Bevor Sie beginnen, lesen Sie die Abschnitte „Sicherheit“ auf Seite v und „Installationsrichtlinien“ auf Seite 49.
2. Wenn der Blade-Server in einer BladeCenter-Einheit installiert ist, entfernen Sie ihn aus der Einheit (Informationen hierzu finden Sie unter „Blade-Server aus einer BladeCenter-Einheit entfernen“ auf Seite 51).
3. Entfernen Sie die Abdeckung des Blade-Servers (weitere Informationen hierzu finden Sie unter „Abdeckung des Blade-Servers entfernen“ auf Seite 54).
4. Wenn eine optionale Erweiterungseinheit installiert ist, entfernen Sie sie (Informationen hierzu finden Sie unter „Optionale Erweiterungseinheit entfernen“ auf Seite 86).
5. Suchen Sie die DIMM-Steckplätze (Informationen hierzu finden Sie unter „Blade-Server-Anschlüsse“ auf Seite 13). Bestimmen Sie, welches DIMM aus dem Blade-Server entfernt werden soll.

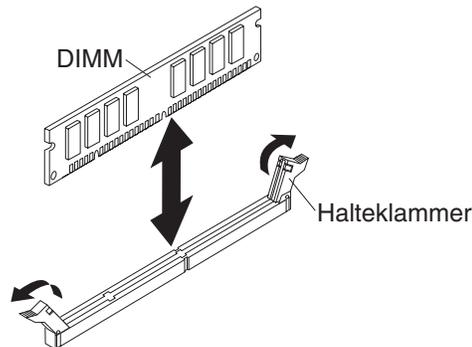
- a. Stellen Sie sicher, dass sich die Halteklammern in der geöffneten Position befinden, von der Mitte des DIMM-Steckplatzes aus nach außen.
  - b. Drehen Sie das DIMM so, dass die Führungskerben am DIMM ordnungsgemäß am DIMM-Steckplatz auf der Systemplatine ausgerichtet sind.

**Achtung:** Gehen Sie mit den Halteklammern vorsichtig um, damit die Klammern nicht brechen und die DIMM-Steckplätze nicht beschädigt werden.
  - c. Drücken Sie das DIMM in den DIMM-Steckplatz. Durch die Halteklammern wird das DIMM im Steckplatz arretiert.

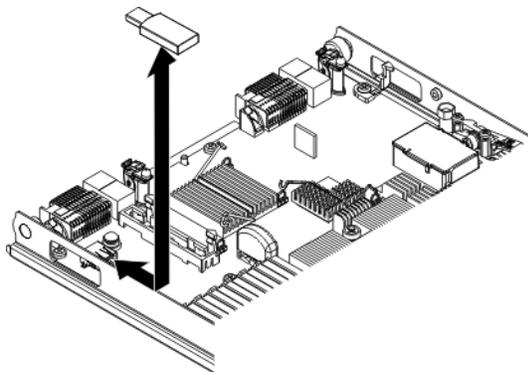
In der folgenden Abbildung ist dargestellt, wie ein USB-Flash-Key aus dem Blade-Server entfernt wird.

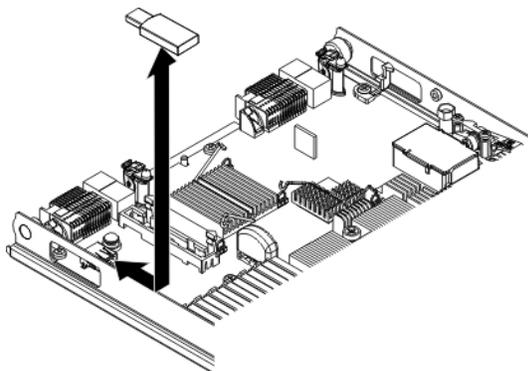
In der folgenden Abbildung ist die Installation des USB-Flash-Keys dargestellt.

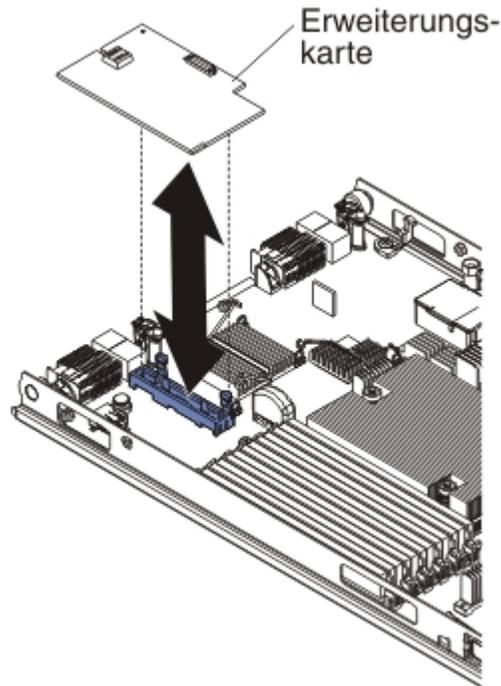
In der folgenden Abbildung ist dargestellt, wie eine CIOv-Erweiterungskarte entfernt wird.

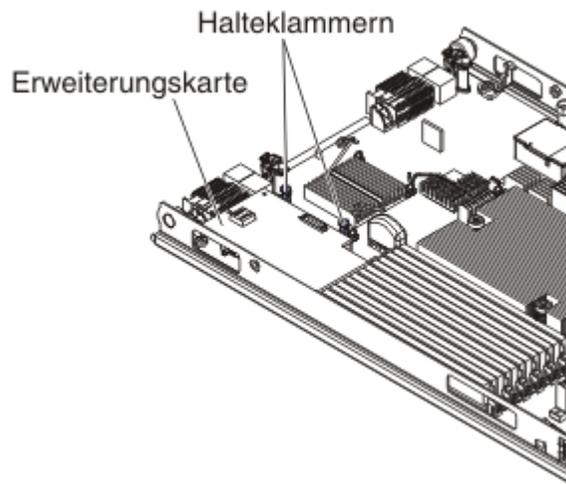
7. Schieben Sie die Halteklammer mit den Fingern von der CIOv-Erweiterungskarte weg. Heben Sie dann die Karte aus dem Anschluss.

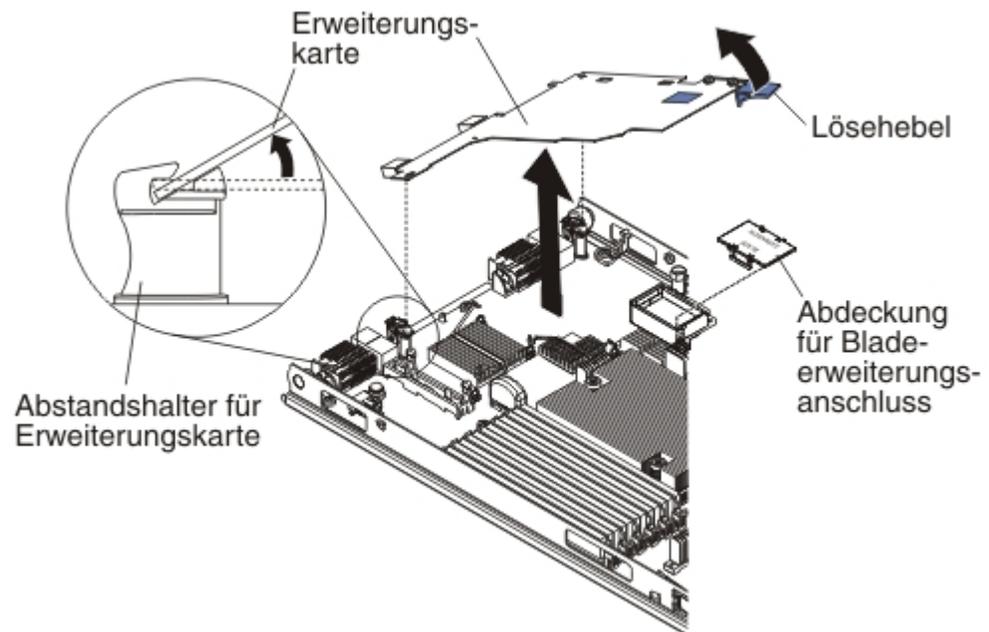
In der folgenden Abbildung ist dargestellt, wie eine CFFh-Erweiterungskarte entfernt wird.

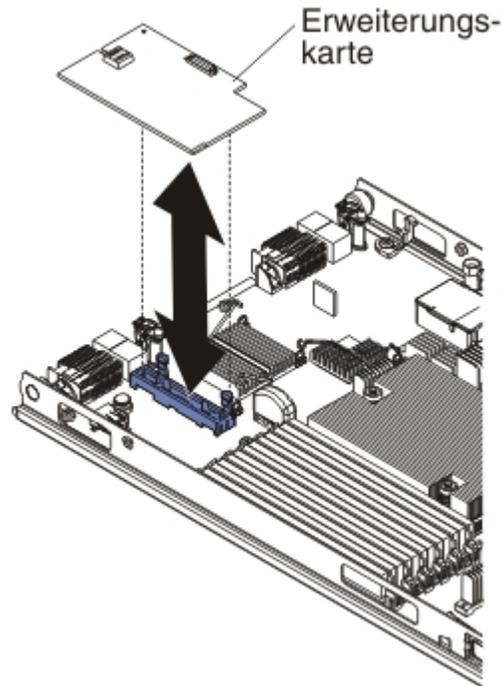
Der Blade-Server unterstützt eine CIOv-Erweiterungskarte (Vertical-Combination-I/O) und eine CFFh-Erweiterungskarte (Horizontal-Combination-Form-Factor). In der folgenden Abbildung sind die Position und die Installation einer CIOv-Erweiterungskarte dargestellt.

1. Berühren Sie mit der antistatischen Schutzhülle, die die Erweiterungskarte enthält, eine *unlackierte* Metalloberfläche an der BladeCenter-Einheit oder eine *unlackierte* Metalloberfläche an anderen geerdeten Gehäusekomponenten. Nehmen Sie dann die Karte aus der Schutzhülle.
2. Suchen Sie den CIOv-Erweiterungsanschluss (Informationen hierzu finden Sie unter „Blade-Server-Anschlüsse“ auf Seite 13).
3. Richten Sie den Anschluss an der Erweiterungskarte mit dem CIOv-Erweiterungsanschluss auf der Systemplatine aus. Drücken Sie anschließend die Karte in den CIOv-Erweiterungsanschluss.
4. Drücken Sie fest auf die markierten Positionen, um die Erweiterungskarte einzusetzen.

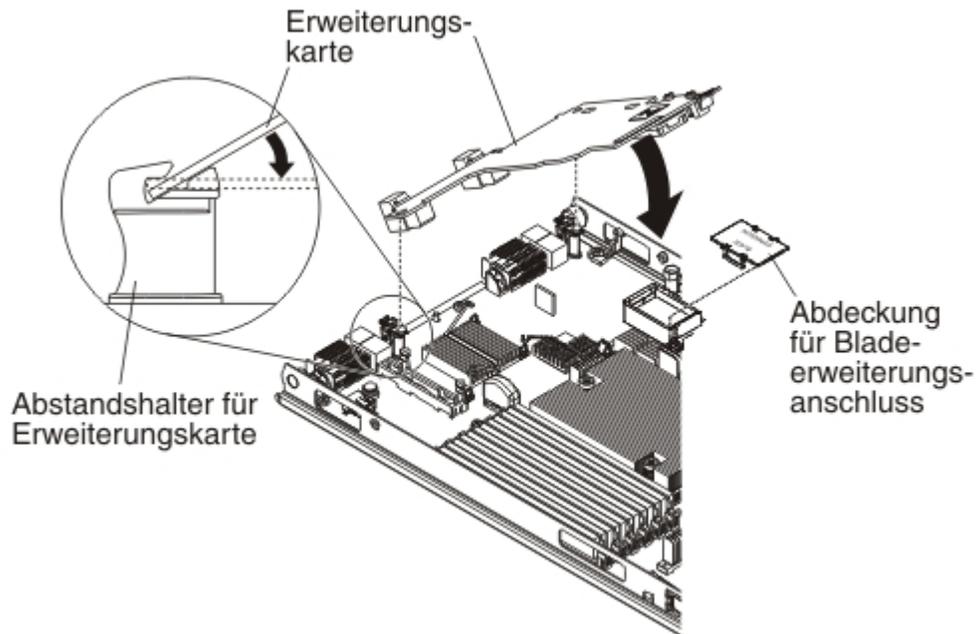
Der Blade-Server unterstützt eine CFFh-Erweiterungskarte (Horizontal-Combination-Form-Factor). In der folgenden Abbildung ist dargestellt, wie eine CFFh-Erweiterungskarte installiert wird.

1. Bestimmen Sie den Erweiterungsanschluss des Blade-Servers (weitere Informationen hierzu finden Sie unter „Blade-Server-Anschlüsse“ auf Seite 13).
2. Wenn auf dem Erweiterungsanschluss eine Abdeckung installiert ist, nehmen Sie diese mit den Fingern vom Erweiterungsanschluss ab.
3. Berühren Sie mit der antistatischen Schutzhülle, die die Erweiterungskarte enthält, eine *unlackierte* Metalloberfläche an der BladeCenter-Einheit oder eine *unlackierte* Metalloberfläche an anderen geerdeten Gehäusekomponenten. Nehmen Sie dann die Karte aus der Schutzhülle.
4. Richten Sie den Anschluss an der Erweiterungskarte und am Erweiterungsanschluss auf der Systemplatine aus. Drücken Sie anschließend die Erweiterungskarte in den Erweiterungsanschluss.
5. Drücken Sie fest auf die markierten Positionen, um die Erweiterungskarte einzusetzen.

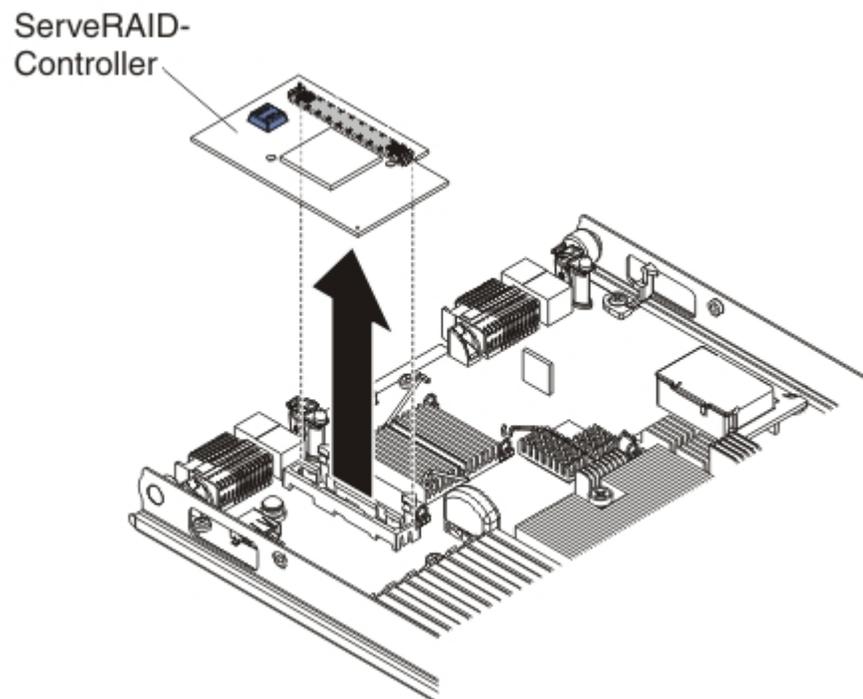
Die Speicherschnittstellenkarte steuert die Hot-Swap-fähigen Speicherlaufwerke. In den folgenden Abbildungen und in den Anweisungen wird dargestellt, wie eine ServeRAID-H1135-CIOv-Speicherschnittstellenkarte aus dem Blade-Server entfernt wird. Zum Entfernen anderer CIOv-Speicherschnittstellenkarten gelten ähnliche Abbildungen und Anweisungen.

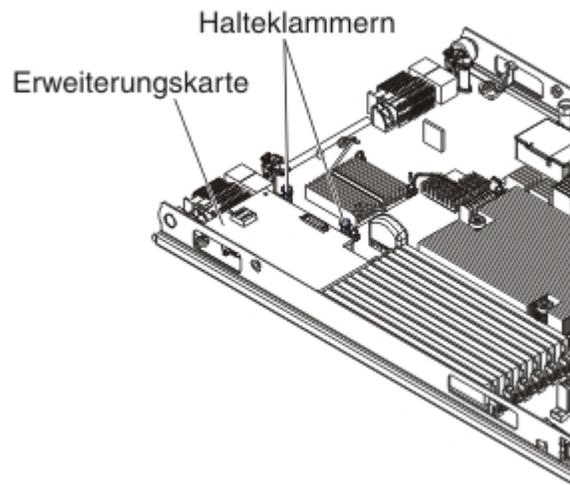
6. Schieben Sie die Halteklammern vorsichtig von der Erweiterungskarte weg. Heben Sie dann die Karte aus dem Anschluss der Erweiterungskarte.
7. Wenn Sie angewiesen werden, die Speicherschnittstellenkarte zurückzugeben, befolgen Sie die Verpackungsanweisungen und verwenden Sie das mitgelieferte Verpackungsmaterial für den Transport.

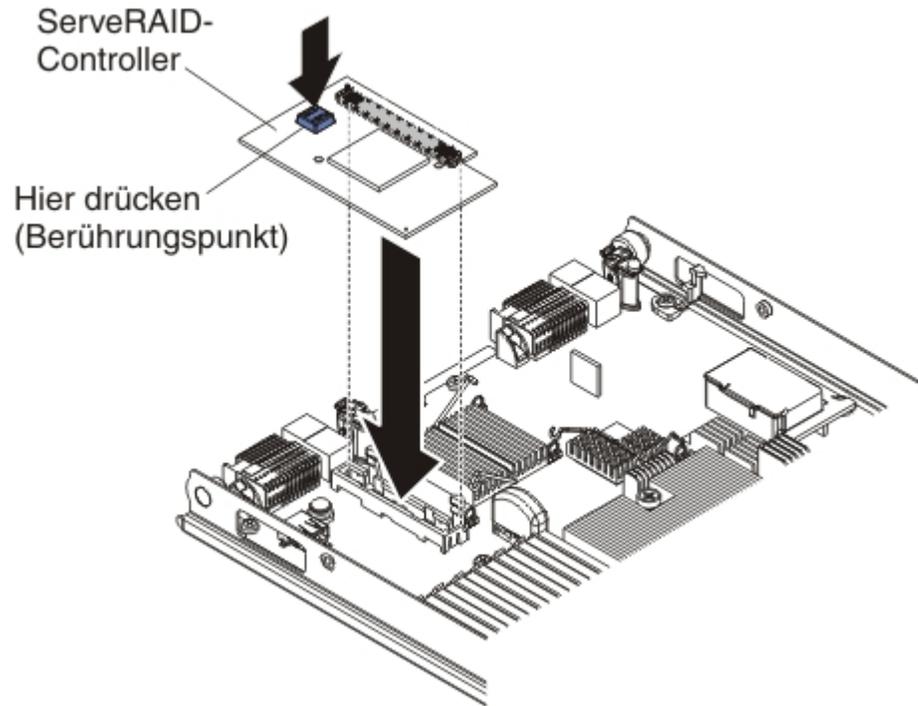
Die Speicherschnittstellenkarte steuert die Hot-Swap-fähigen SAS-/SATA-Speicherlaufwerke. In den folgenden Abbildungen und Installationsanweisungen wird gezeigt, wie ein ServeRAID-H1135-Controller im CIOv-Erweiterungsanschluss des Blade-Servers installiert wird. Ähnliche Abbildungen und Installationsanweisungen gelten für andere CIOv-Speicherschnittstellenkarten.

1. Suchen Sie den CIOv-Erweiterungsanschluss (Informationen hierzu finden Sie unter „Blade-Server-Anschlüsse“ auf Seite 13).
2. Berühren Sie mit der antistatischen Schutzhülle, die die Speicherschnittstellenkarte enthält, eine *unlackierte* Metalloberfläche an der BladeCenter-Einheit oder eine *unlackierte* Metalloberfläche an anderen geerdeten Gehäusekomponenten. Nehmen Sie dann die Karte aus der Schutzhülle.
3. Richten Sie den Anschluss auf der Speicherschnittstellenkarte am CIOv-Erweiterungsanschluss auf der Systemplatine aus. Drücken Sie anschließend die Speicherschnittstellenkarte in den CIOv-Erweiterungsanschluss.
4. Drücken Sie fest auf die markierten Stellen, um die Speicherschnittstellenkarte zu installieren.

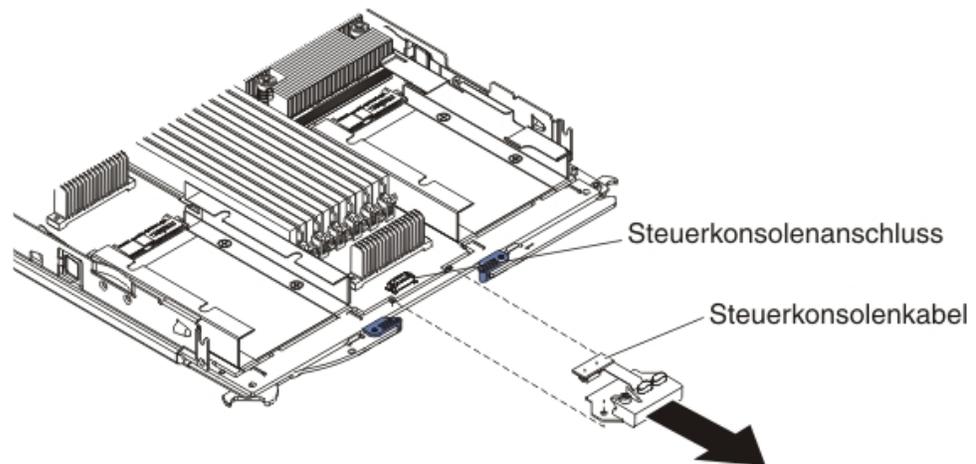
1. In der folgenden Abbildung sind die Positionen der Steuerkonsole auf der Systemplatine dargestellt.
2. Die Abbildungen in diesem Dokument weichen möglicherweise geringfügig von Ihrer Hardware ab.
