BladeCenter HS23E  
Typen 8038 und 8039

# Fehlerbestimmungs- und Servicehandbuch

Diese Veröffentlichung ist eine Übersetzung des Handbuchs  
*IBM BladeCenter HS23E, Types 8038 and 8039, Problem Determination and Service Guide*,  
IBM Teilenummer 94Y7172,  
herausgegeben von International Business Machines Corporation, USA

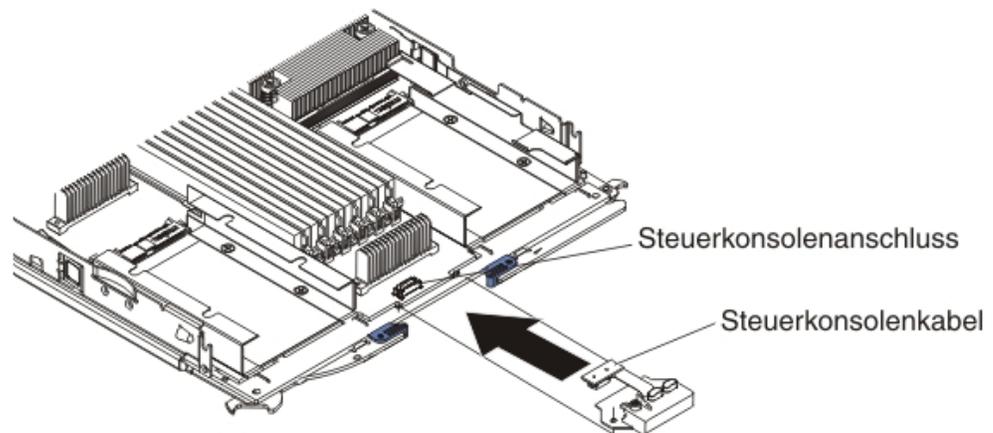
Der Blade-Server verfügt über eine Steuerkonsole, die für den Blade-Server Bedienelemente und Informationsanzeigen bereitstellt (Informationen hierzu finden Sie unter „Steuerelemente und Anzeigen des Blade-Servers“ auf Seite 9). In der folgenden Abbildung ist dargestellt, wie die Steuerkonsole installiert wird.

1. Suchen Sie den Anschluss für die Steuerkonsole im Blade-Server (Informationen hierzu finden Sie unter „Blade-Server-Anschlüsse“ auf Seite 13).
2. Berühren Sie mit der antistatischen Schutzhülle, die die Steuerkonsole enthält, mindestens 2 Sekunden lang eine *unlackierte* Metalloberfläche an der BladeCenter-Einheit oder eine *unlackierte* Metalloberfläche an einer anderen geerdeten Komponente des Gehäuses, in dem Sie die Steuerkonsole installieren. Nehmen Sie anschließend die Steuerkonsole aus der Schutzhülle.

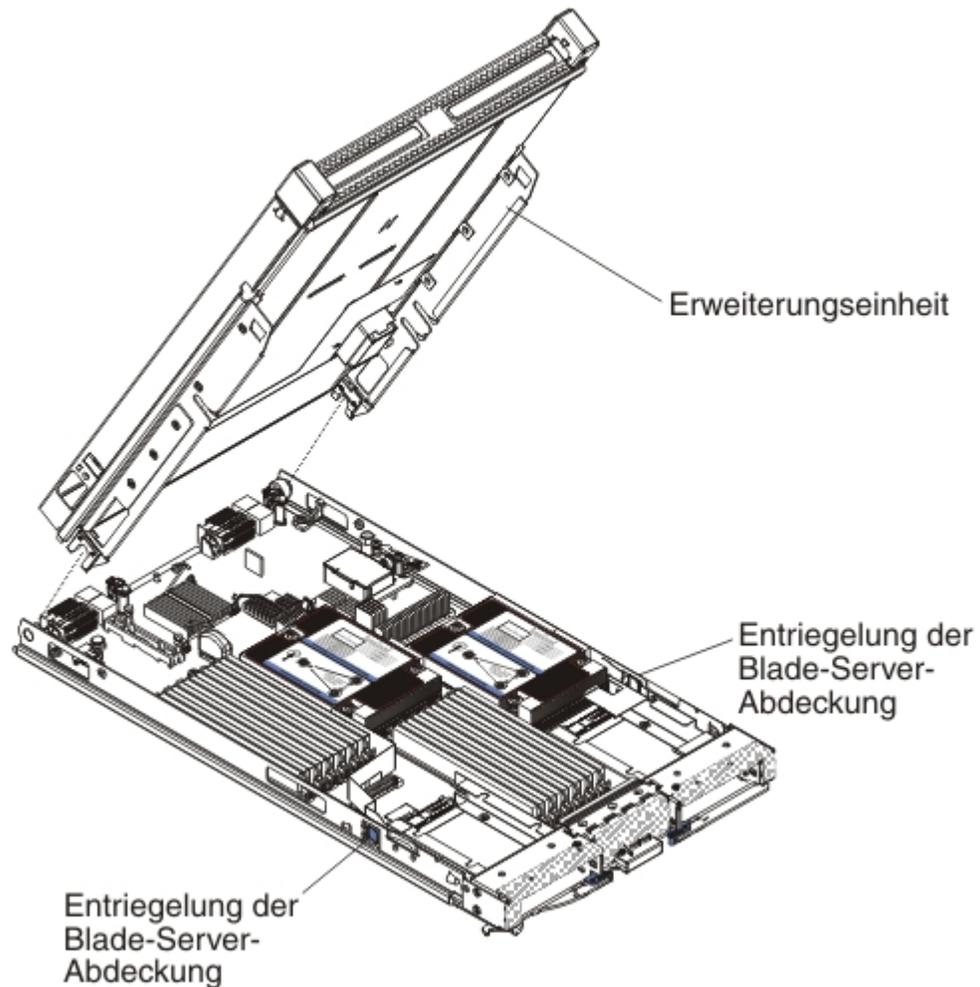
Gehen Sie wie folgt vor, um eine optionale Erweiterungseinheit zu entfernen:

3. Legen Sie den Blade-Server vorsichtig auf einer ebenen, nicht leitenden Oberfläche mit der Abdeckung nach oben ab.
4. Entfernen Sie ggf. die Abdeckung des Blade-Servers (Anweisungen hierzu finden Sie unter „Abdeckung des Blade-Servers entfernen“ auf Seite 54).

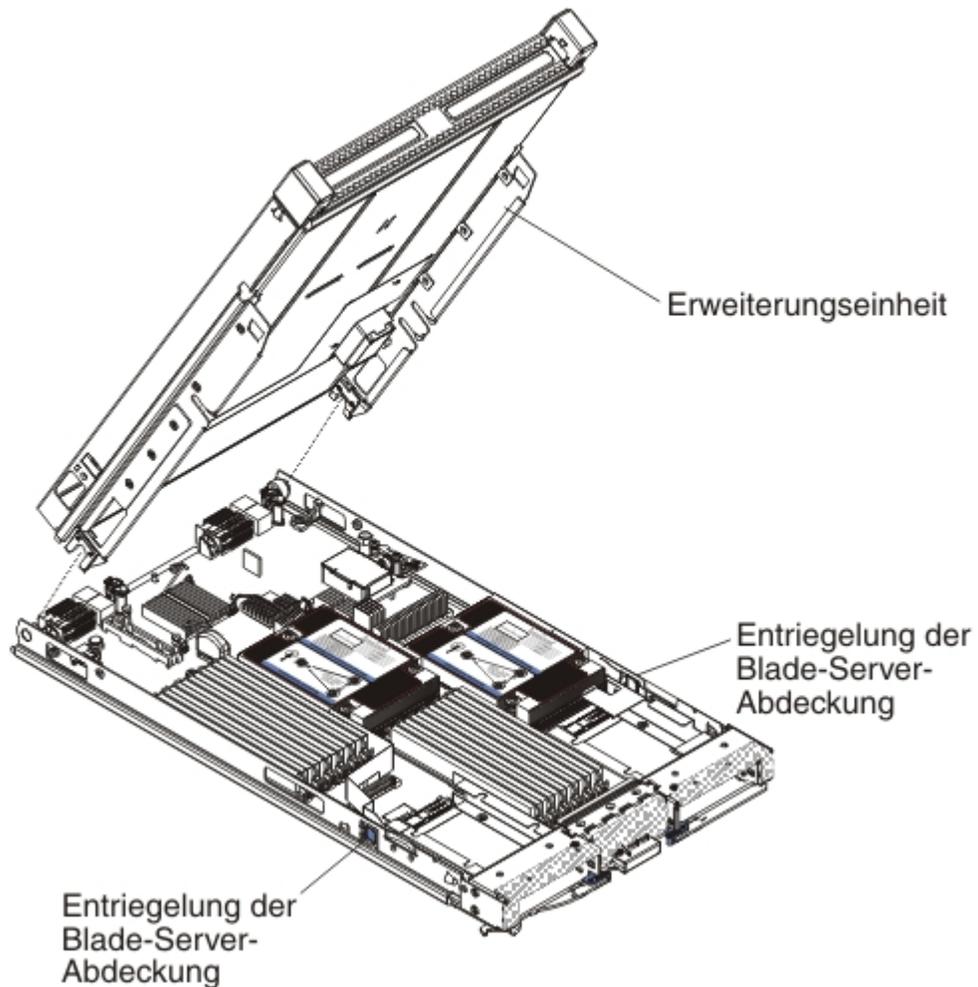
Gehen Sie wie folgt vor, um eine optionale Erweiterungseinheit zu installieren.

1. Suchen Sie den Anschluss für die Bladeerweiterung auf der Systemplatine des Blade-Servers oder der Erweiterungseinheit und entfernen Sie die Abdeckung, falls eine Abdeckung installiert ist (Informationen hierzu finden Sie unter „Blade-Server-Anschlüsse“ auf Seite 13).

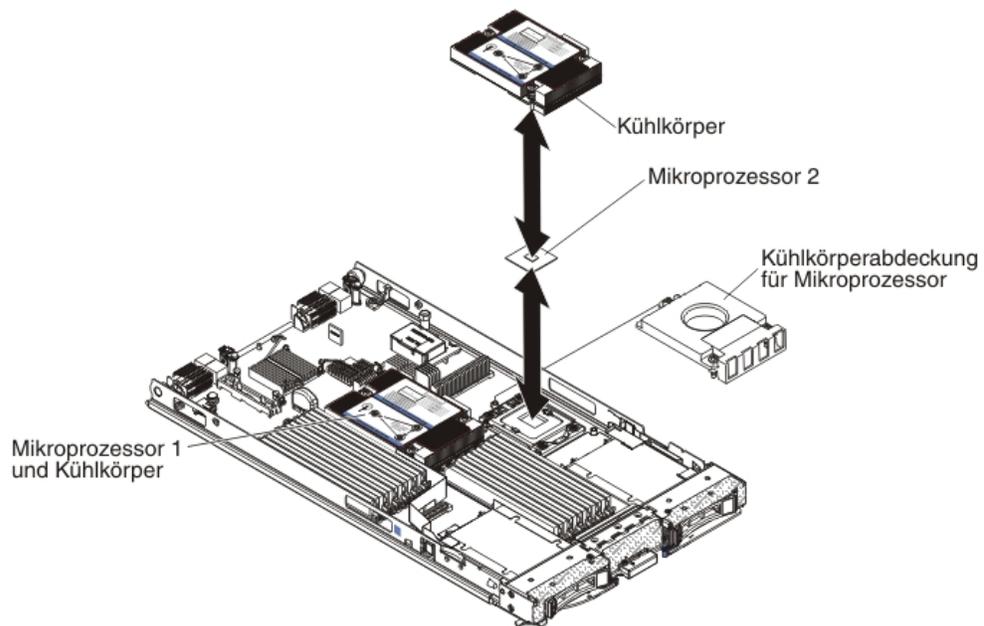
Gehen Sie wie folgt vor, um einen Mikroprozessor zu entfernen:

1. Bevor Sie beginnen, lesen Sie die Abschnitte „Sicherheit“ auf Seite v und „Installationsrichtlinien“ auf Seite 49.
2. Wenn der Blade-Server in einer BladeCenter-Einheit installiert ist, entnehmen Sie ihn (Anweisungen hierzu finden Sie unter „Blade-Server aus einer BladeCenter-Einheit entfernen“ auf Seite 51).
3. Entfernen Sie die Abdeckung des Blade-Servers (Anweisungen hierzu finden Sie unter „Abdeckung des Blade-Servers entfernen“ auf Seite 54).
4. Wenn eine optionale Erweiterungseinheit installiert ist, entfernen Sie sie (Informationen hierzu finden Sie unter „Optionale Erweiterungseinheit entfernen“ auf Seite 86).
5. Suchen Sie den Mikroprozessor, der entfernt werden soll (Informationen hierzu finden Sie unter „Blade-Server-Anschlüsse“ auf Seite 13).
6. Entfernen Sie den Kühlkörper.

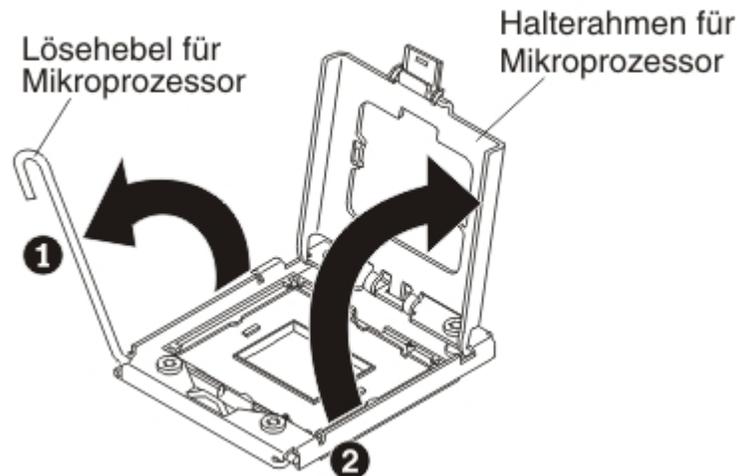
7. Öffnen Sie die Lösehebel des Mikroprozessorstecksockets sowie die Halterung.

- a. Öffnen Sie den Lösehebel am Mikroprozessorstecksocket.
- b. Öffnen Sie die Mikroprozessorphalterung.

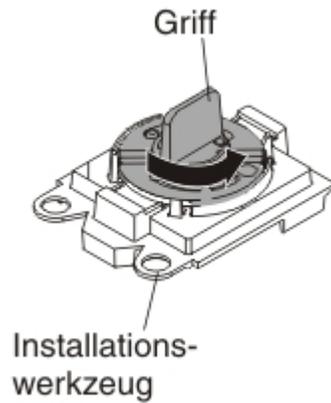
- a. Drehen Sie den Griff am Mikroprozessorwerkzeug gegen den Uhrzeigersinn, sodass er sich in der geöffneten Position befindet.

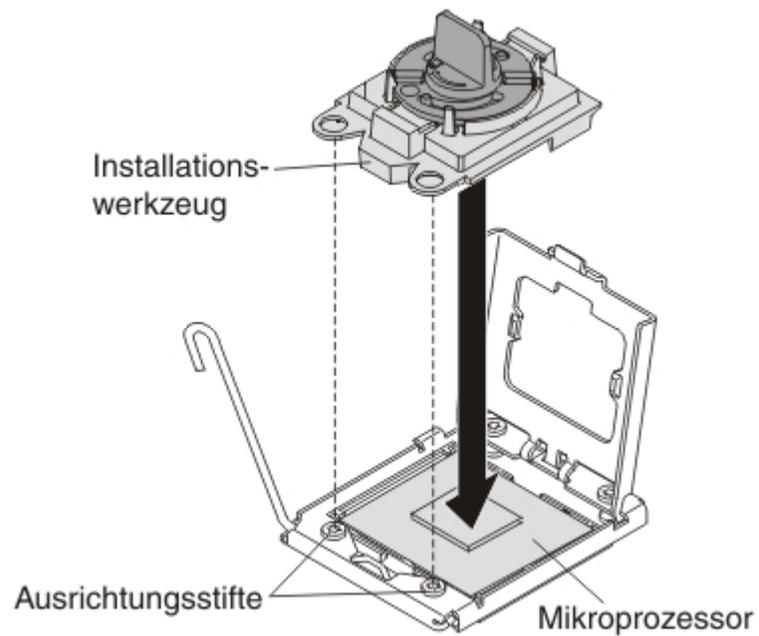
- b. Richten Sie das Installationswerkzeug an den Ausrichtungsstiften am Mikroprozessorstecksockel aus und setzen Sie das Werkzeug auf dem Mikroprozessor ab. Bei der richtigen Ausrichtung liegt das Installationswerkzeug bündig am Stecksockel an.

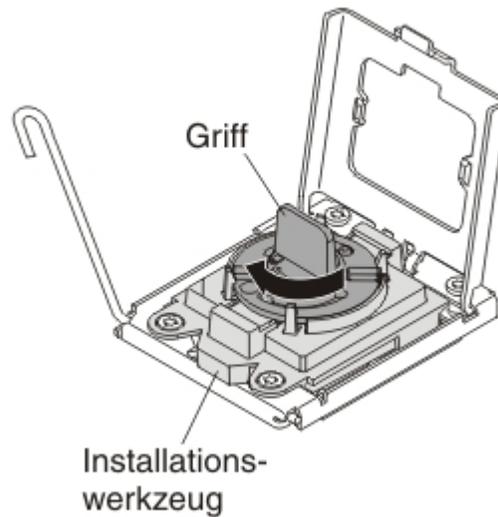
- c. Drehen Sie den Griff am Installationswerkzeug im Uhrzeigersinn.

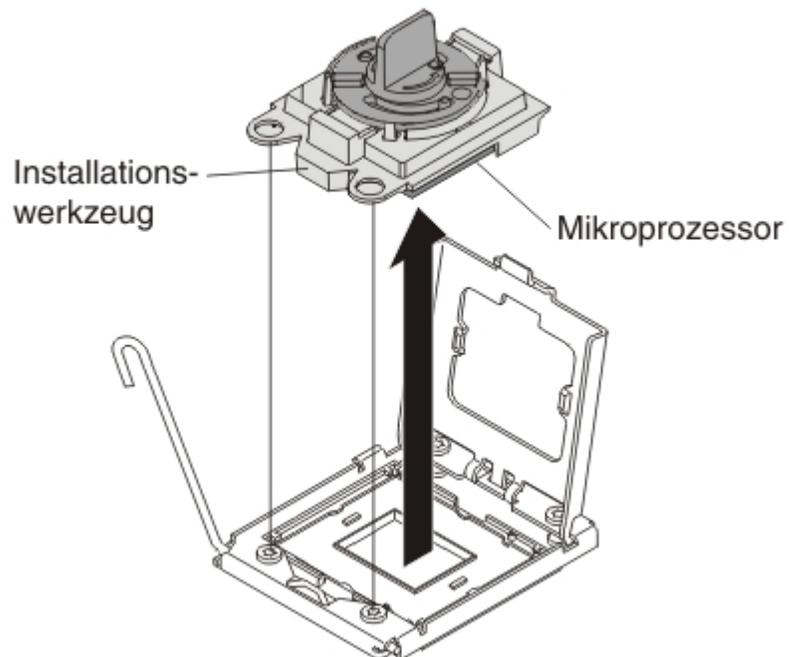
d. Heben Sie den Mikroprozessor aus dem Stecksocket heraus.

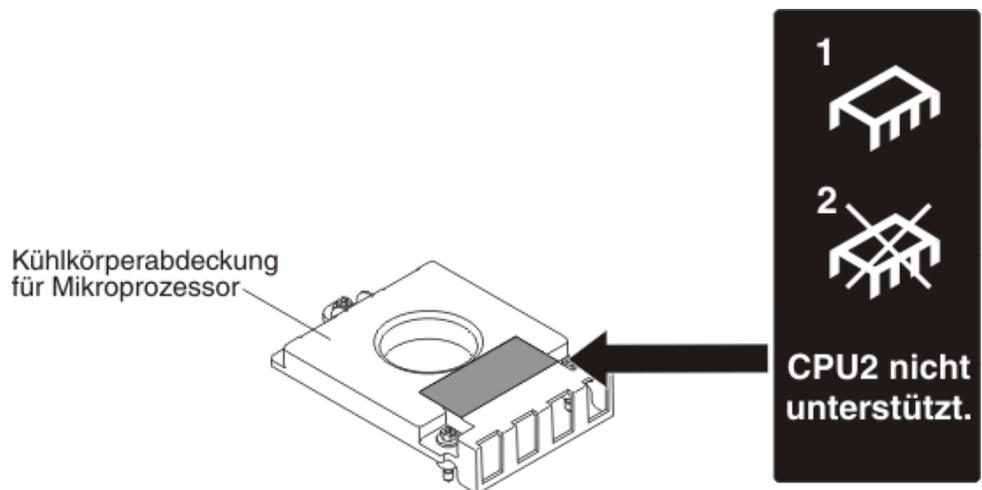
- Wenn ein Mikroprozessor im Mikroprozessorstecksockel 1 installiert wird, unterstützt der Server nur diesen einen Mikroprozessor. Beispielsweise wird der Mikroprozessor Intel Pentium 1403, Intel Pentium 1407 oder Intel Xeon E5-1410 unterstützt. Die folgende Abbildung, die an der Abdeckblende des Mikroprozessorstecksockels 2 angebracht ist, bedeutet, dass der Mikroprozessorstecksockel 2 nicht unterstützt wird.

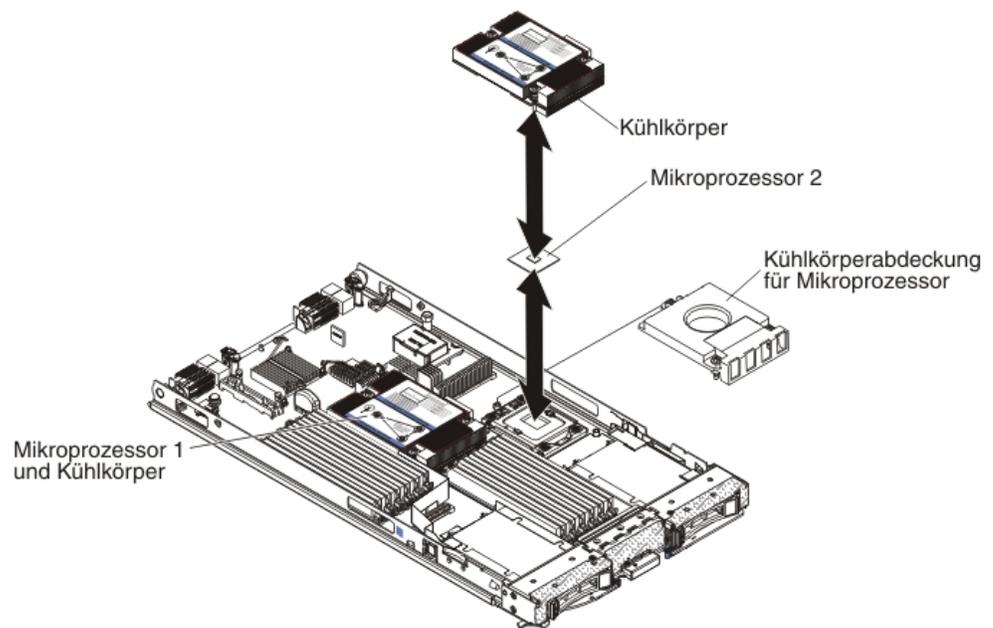
In der folgenden Abbildung ist dargestellt, wie ein Mikroprozessor im Blade-Server installiert wird.

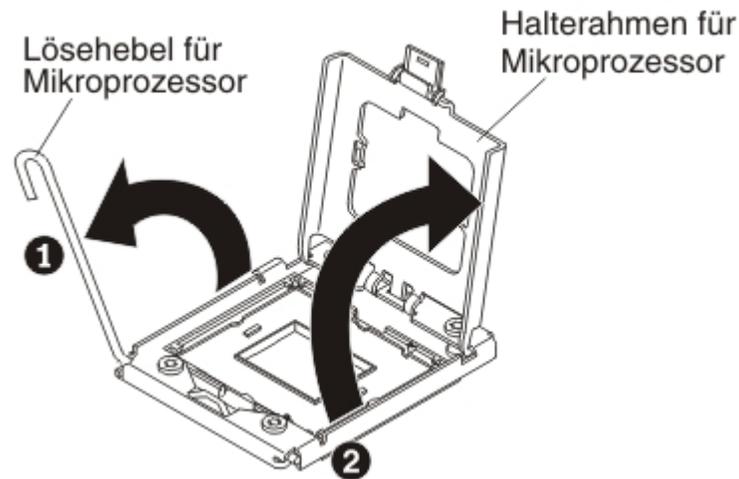
3. Öffnen Sie den Lösehebel und die Halterung des Mikroprozessorstecksockels:

- a. Öffnen Sie den Lösehebel am Mikroprozessorstecksockel.
- b. Öffnen Sie die Mikroprozessoralterung.

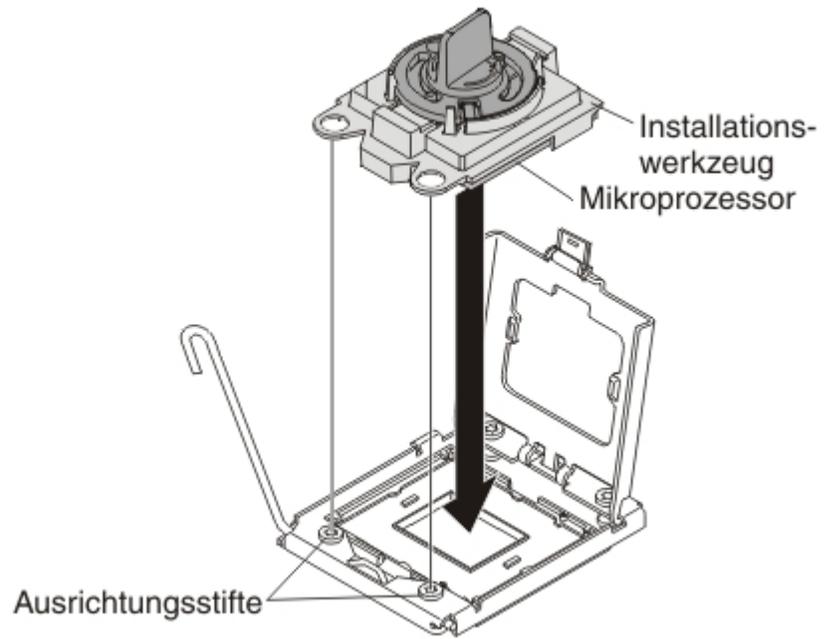
- c. Richten Sie das Installationswerkzeug am Mikroprozessorstecksockel aus. Bei der richtigen Ausrichtung liegt das Installationswerkzeug bündig am Stecksockel an.

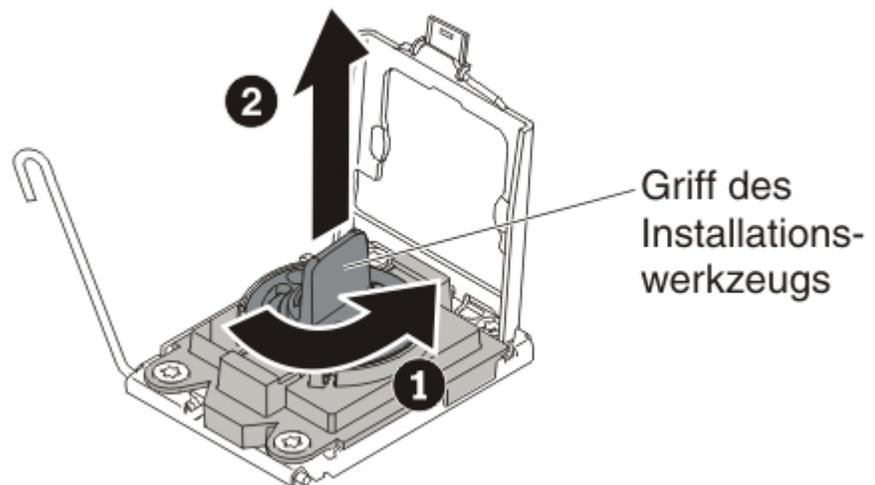
- d. Drehen Sie den Griff am Mikroprozessorwerkzeug gegen den Uhrzeigersinn, um den Mikroprozessor in den Stecksocket einzusetzen. Der Mikroprozessor ist mit einer Führung versehen, um sicherzustellen, dass er ordnungsgemäß installiert ist. Wenn der Mikroprozessor richtig installiert ist, liegt er bündig am Stecksocket an.

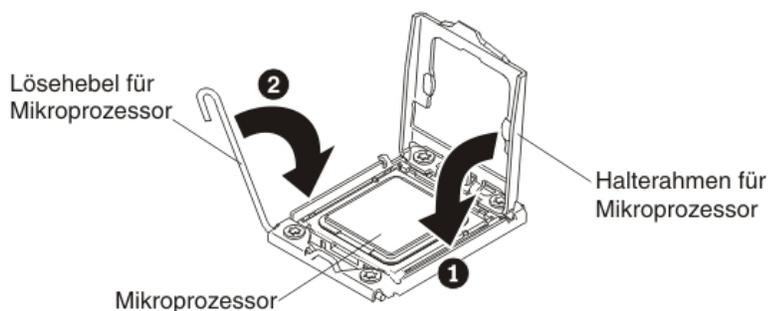
6. Schließen Sie den Lösehebel und die Halterung des Mikroprozessorstecksockels:

- a. Schließen Sie die Mikroprozessorhalterung am Mikroprozessorstecksockel.
  - b. Schließen Sie den Lösehebel am Mikroprozessorstecksockel.
7. Gehen Sie wie folgt vor, um einen Kühlkörper erneut installieren, der vom Blade-Server entfernt wurde.

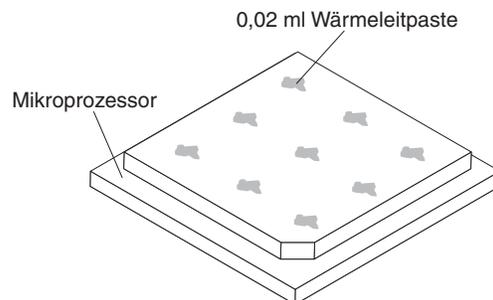
4. Wischen Sie die Wärmeleitpaste mit einem sauberen Bereich des Reinigungstuchs vom Mikroprozessor. Entsorgen Sie anschließend das Reinigungstuch, wenn Sie die Wärmeleitpaste vollständig entfernt haben.

5. Setzen Sie mithilfe der Spritze für die Wärmeleitpaste neun Punkte mit je 0,02 ml Paste und gleichem Abstand auf die Oberseite des Mikroprozessors.

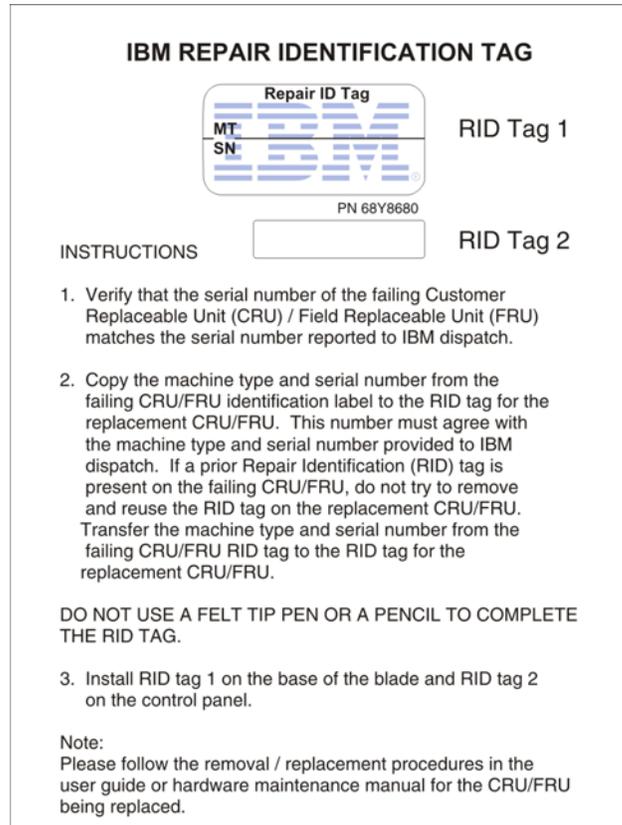
- Speicherlaufwerke. Informationen hierzu finden Sie unter „Hot-Swap-Speicherlaufwerk entfernen“ auf Seite 66.
  - Mikroprozessoren und Kühlkörper. Informationen hierzu finden Sie unter „Mikroprozessor und Kühlkörper entfernen“ auf Seite 89.
7. Die neue Systemplatinenbaugruppe wird mit einem IBM Repair Identification (RID) Tag geliefert. Übertragen Sie den Maschinentyp und die Seriennummer der alten Systemplatinenbaugruppe mit einem Kugelschreiber auf die beiden Etiketten auf dem Reparaturretikett IBM Repair Identification (RID), das mit der neuen Systemplatinenbaugruppe zur Verfügung gestellt wird. Bringen Sie das Etikett 1 (größeres Etikett) an der Basis der Platine an und das Etikett 2 (kleineres Etikett) an der Unterseite der Steuerkonsole.

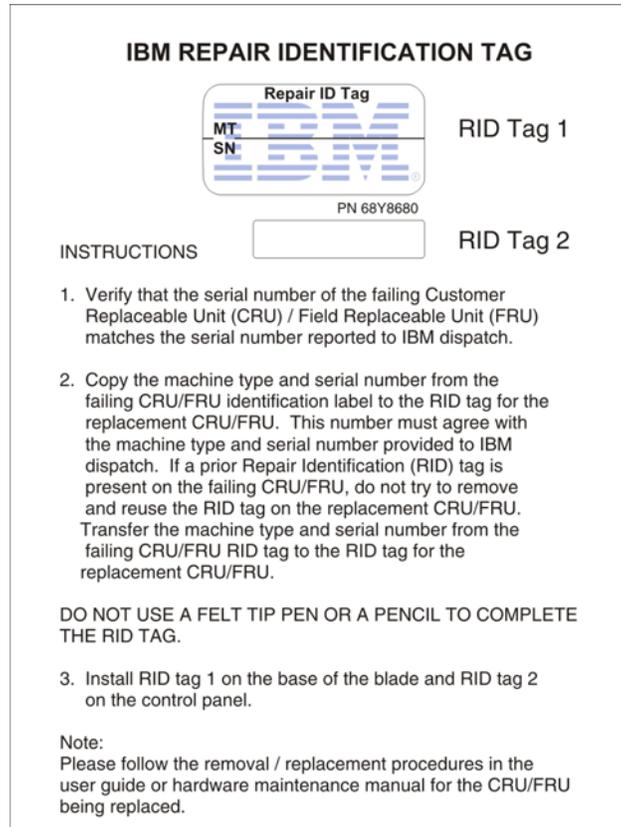
- Übertragen Sie den Maschinentyp und die Seriennummer der alten Systemplatinenbaugruppe mit einem Kugelschreiber auf die beiden Etiketten auf dem Reparaturetikett IBM Repair Identification (RID), das mit der neuen Systemplatinenbaugruppe zur Verfügung gestellt wird. Bringen Sie das Etikett 1 (größeres Etikett) an der Basis der Platine an und das Etikett 2 (kleineres Etikett) an der Unterseite der Steuerkonsole.

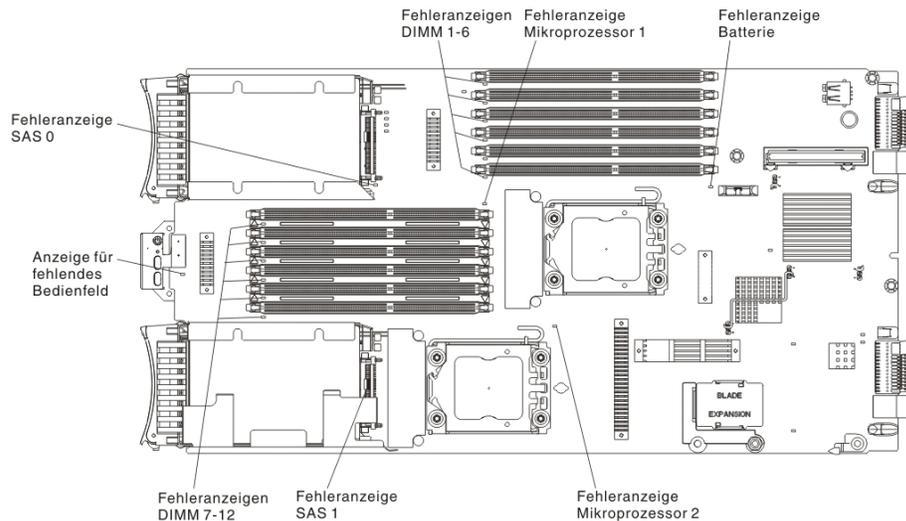
In der folgenden Abbildung sind die Anzeigen auf der Systemplatine dargestellt.

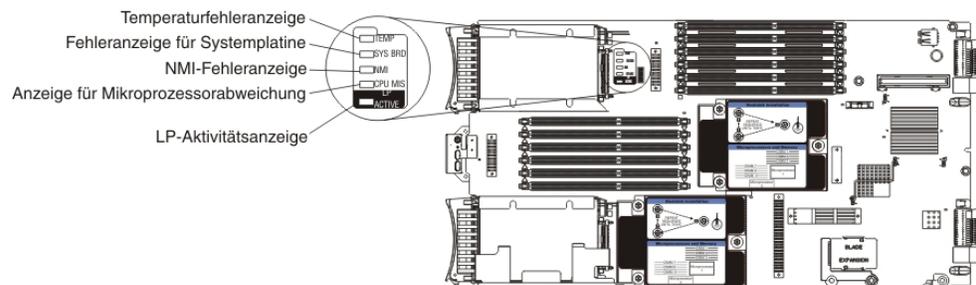
In der folgenden Abbildung ist das Diagnosefeld "Light Path Diagnostics" auf der Systemplatine dargestellt.
