System x3650 M4
Typ 7915

Installations- und Servicehandbuch

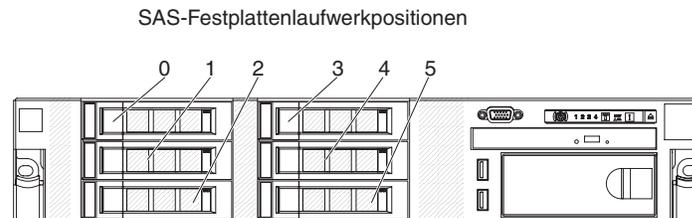
In der folgenden Abbildung ist ein Server mit Positionen für 3,5-Zoll-SAS/SATA-Hot-Swap-Festplattenlaufwerke dargestellt.

Abbildung 1. Vorderansicht eines 3,5-Zoll-Hot-Swap-Modells

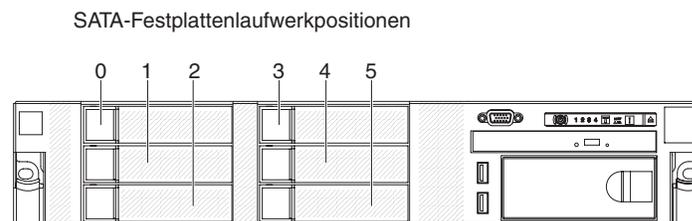
In der folgenden Abbildung ist ein Server mit sechs Positionen für 3,5-Zoll-SATA-Simple-Swap-Festplattenlaufwerke dargestellt.

Abbildung 2. Vorderansicht eines 3,5-Zoll-Simple-Swap-Modells

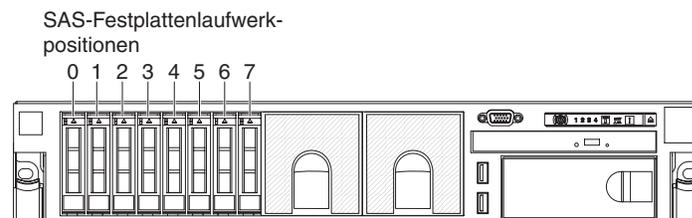
In der folgenden Abbildung ist ein Server mit acht Positionen für 2,5-Zoll-SAS-Festplattenlaufwerke dargestellt.

Abbildung 3. Vorderansicht eines 2,5-Zoll-Modells

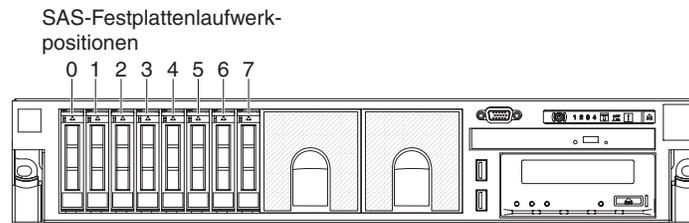
Sie können einen optionalen Satz zum Installieren des Bandlaufwerks erwerben.

Abbildung 4. Vorderansicht eines Bandlaufwerkmodells

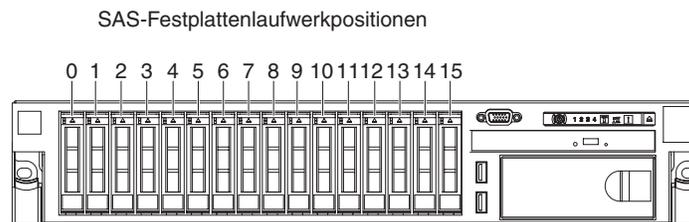
Sie können einen optionalen Satz zum Installieren der acht zusätzlichen Positionen für 2,5-Zoll-SAS-Festplattenlaufwerke erwerben.

Abbildung 5. Vorderansicht eines Modells für 16 Laufwerke

Die SAS-IDs für die einzelnen Positionen sind auf der Vorderseite des Servers oberhalb der jeweiligen Position aufgedruckt.

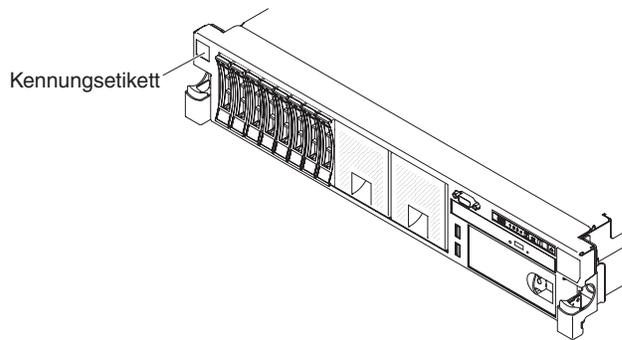
Die Modell- und die Seriennummer befinden sich auf dem Kennungsetikett auf der Vorderseite des Servers, wie in der folgenden Abbildung dargestellt.

Abbildung 6. Kennungsetikett

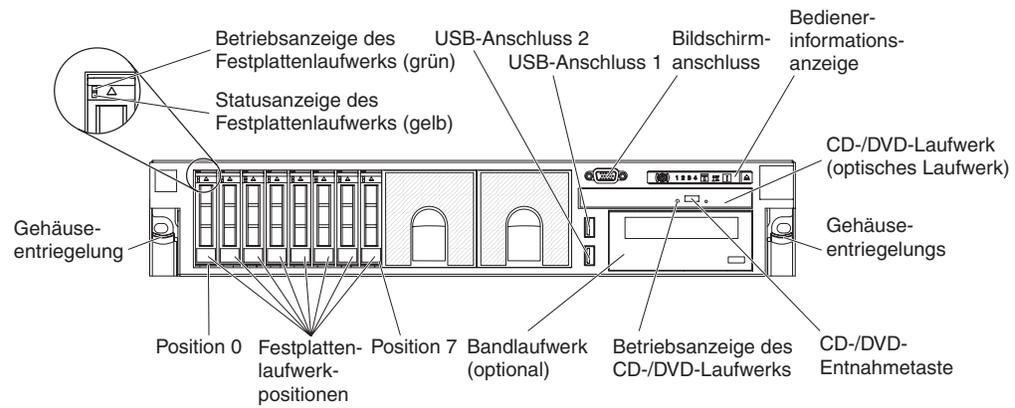
Servermodell mit 2,5-Zoll-Festplattenlaufwerk.

Abbildung 8. Vorderansicht eines 2,5-Zoll-Modells

- **Gehäuseentriegelungshebel:** Drücken Sie die Entriegelungshebel an jeder Vorderseite des Servers, um den Server aus dem Gehäuserahmen zu entfernen.

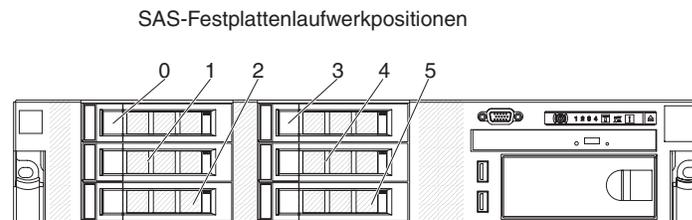
Servermodell mit 3,5-Zoll-Festplattenlaufwerk.

Abbildung 9. Vorderansicht eines 3,5-Zoll-Festplattenlaufwerks

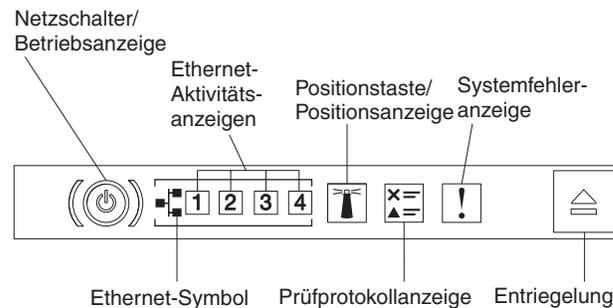
In der folgenden Abbildung sind je nach Servermodell die Steuerelemente und Anzeigen auf der erweiterten Bedienerinformationsanzeige oder auf der Bedienerinformationsanzeige dargestellt.

Abbildung 10. Erweiterte Bedienerinformationanzeige

- **Netzschalter und Betriebsanzeige:** Mit diesem Schalter können Sie den Server manuell ein- und ausschalten. Die Betriebsanzeige kann die folgenden Status aufweisen:

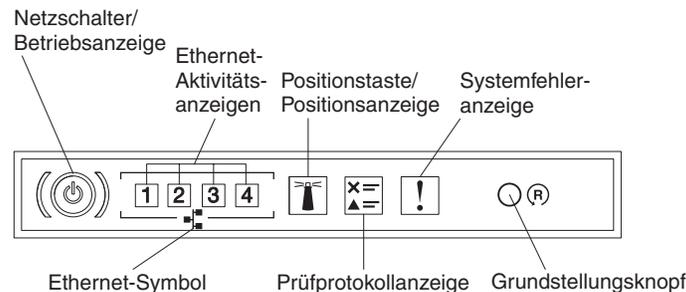
Abbildung 11. Bedienerinformationsanzeige

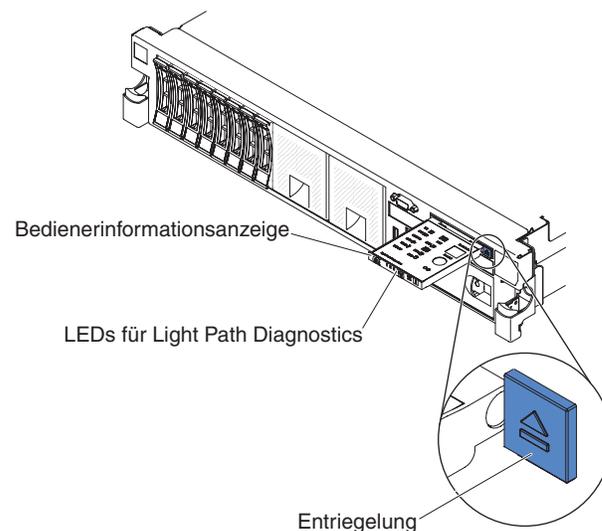
Um auf das Diagnosefeld "Light Path Diagnostics" zuzugreifen, drücken Sie die blaue Entriegelung auf der Bedienerinformationsanzeige. Ziehen Sie die Anzeige nach vorne heraus, bis sich das Scharnier der Bedienerinformationsanzeige außerhalb des Servergehäuses befindet. Ziehen Sie dann die Anzeige nach unten, damit Sie die Informationen im Diagnosefeld "Light Path Diagnostics" sehen können.

Abbildung 12. Auf das Diagnosefeld "Light Path Diagnostics" zugreifen

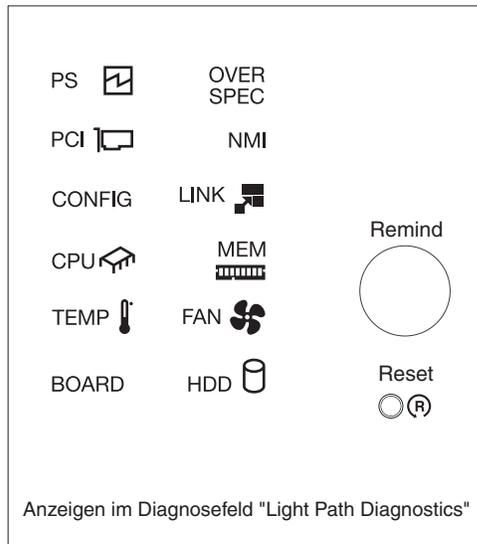
Die folgende Abbildung zeigt die Anzeigen und Steuerelemente auf dem Diagnosefeld "Light Path Diagnostics" an.

Abbildung 13. Diagnosefeld "Light Path Diagnostics"

- **Knopf "Remind":** Dieser Knopf versetzt die Systemfehleranzeige an der Bedieninformationenanzeige in den Modus "Remind". Im Modus "Remind" blinkt die Systemfehleranzeige alle 2 Sekunden, bis der Fehler behoben ist, der Server neu gestartet wird oder ein neuer Fehler auftritt.

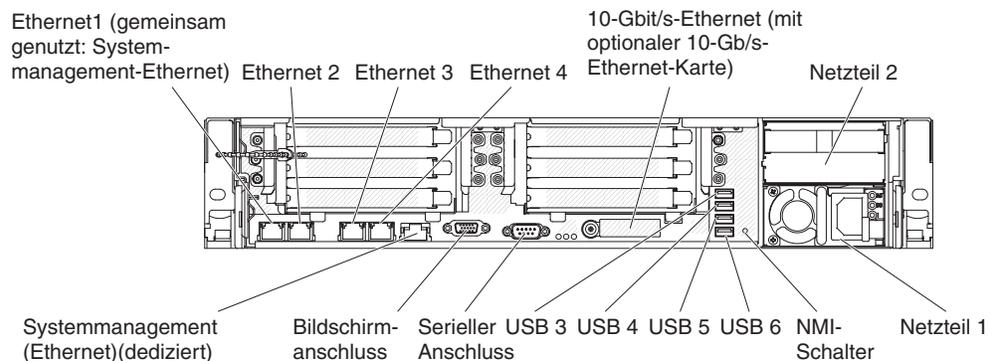
In der folgenden Abbildung sind die Anschlüsse an der Rückseite des Servers dargestellt.

- **NMI-Schalter:** Drücken Sie diesen Schalter, um für den Mikroprozessor einen nicht maskierbaren Interrupt (NMI) zu erzwingen. Mithilfe dieses Schalters können Sie eine Systemabsturzanzeige für den Server und einen Hauptspeicherauszug erstellen. (Verwenden Sie diesen Schalter nur, wenn Sie vom IBM Kundendienst entsprechend angewiesen werden.) Möglicherweise müssen Sie einen Stift

oder eine auseinander gebogene Büroklammer verwenden, um den Knopf zu drücken. Der NMI-Knopf befindet sich unten links auf der Rückseite des Servers.

- **Ethernet-Anschlüsse:** Verwenden Sie einen dieser Anschlüsse, um den Server mit einem Netz zu verbinden. Wenn Sie im Konfigurationsdienstprogramm das gemeinsame Ethernet für IMM2 aktivieren, können Sie auf das IMM2 mithilfe des Anschlusses für Ethernet 1 oder für Systemmanagement-Ethernet (Standardeinstellung) zugreifen. Im Abschnitt "Konfigurationsdienstprogramm verwenden" finden Sie weitere Informationen.

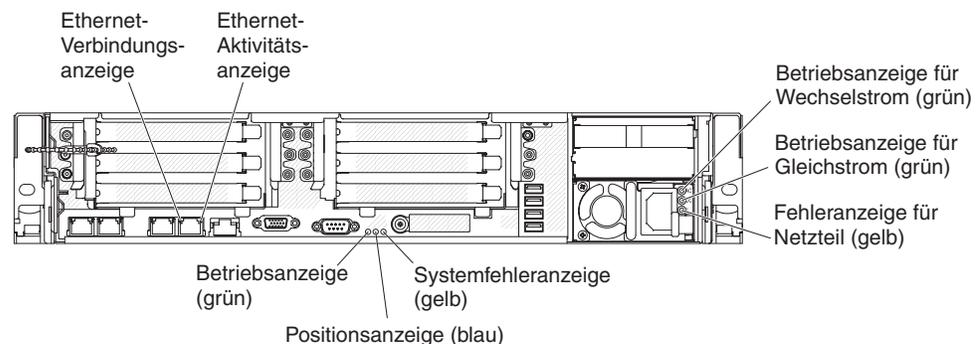
In der folgenden Abbildung sind die Anzeigen an der Rückseite des Servers dargestellt.

- **Ethernet-Aktivitätsanzeigen:** Wenn diese Anzeigen leuchten, überträgt oder empfängt der Server Signale über das Ethernet-LAN, das mit dem Ethernet-Anschluss verbunden ist.

- **Ethernet-Verbindungsanzeigen:** Diese Anzeigen leuchten, wenn eine aktive Verbindung an der 10BASE-T-, 100BASE-TX- oder 1000BASE-TX-Schnittstelle für den Ethernet-Anschluss besteht.

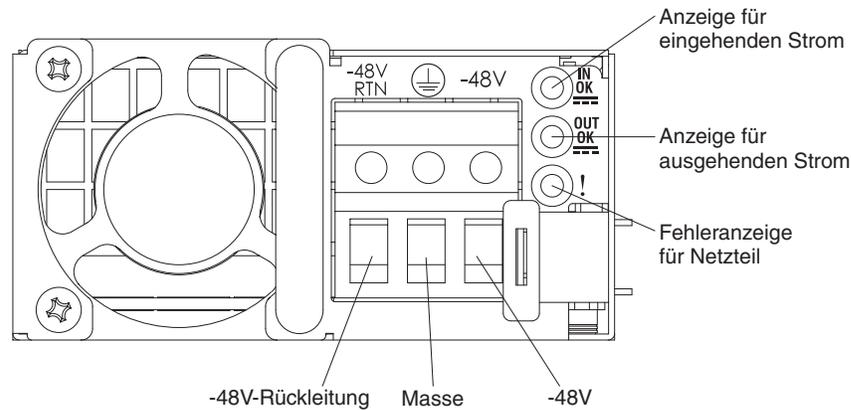
In der folgenden Abbildung sind die Anzeigen auf einem Gleichstromnetzteil dargestellt.

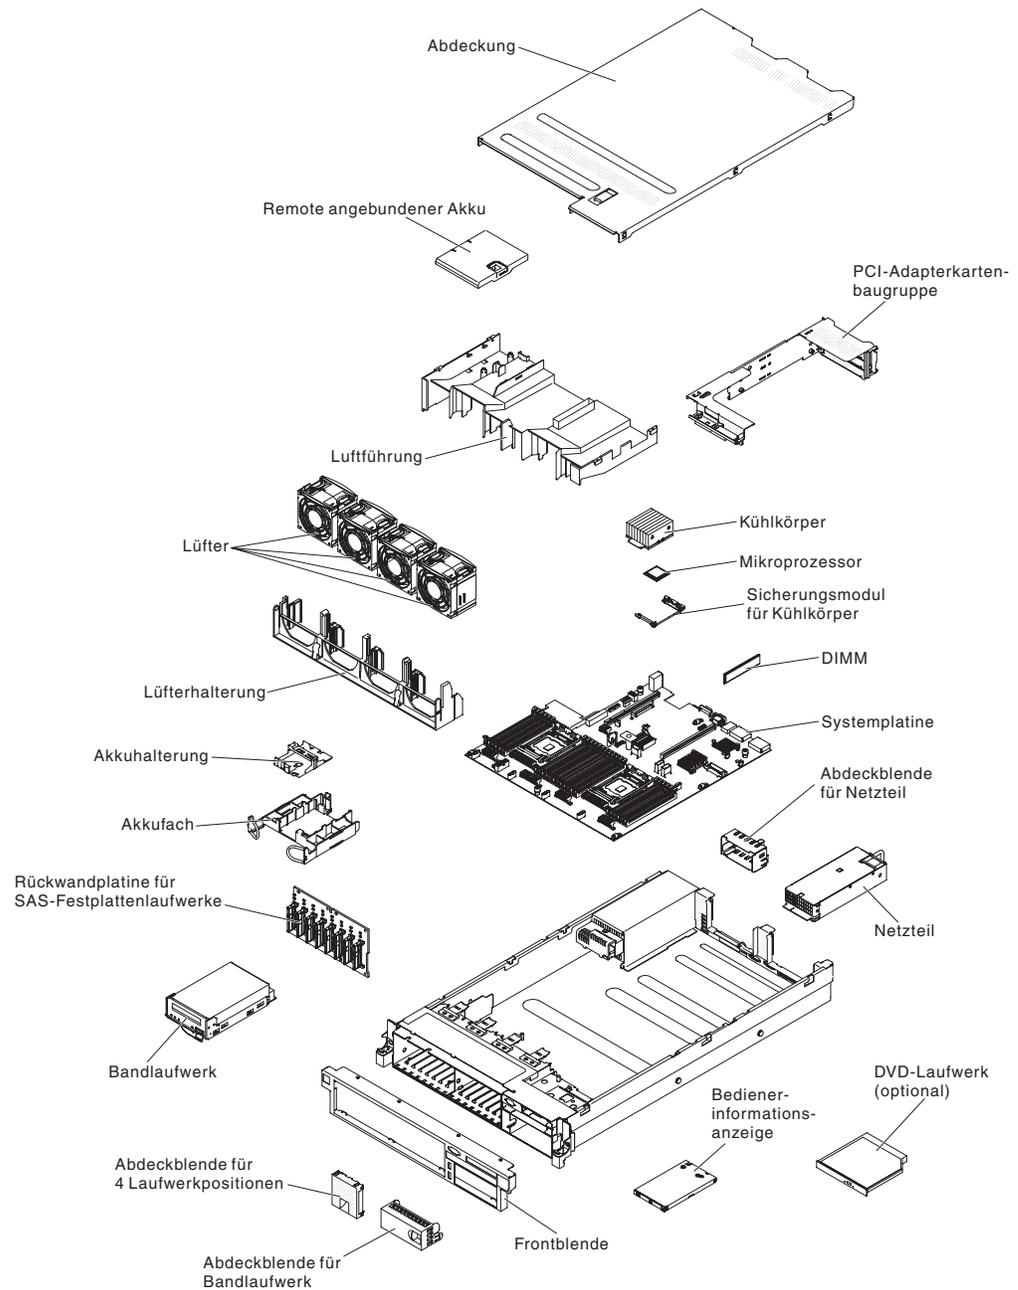
In der folgenden Abbildung sind die Position der wichtigsten Komponenten des Servers dargestellt.

Abbildung 14. Serverkomponenten

Die blaue Farbe an einer Komponente zeigt Kontaktpunkte an, an denen Sie die Komponente anfassen können, um sie aus dem Server zu entfernen oder in den Server einzubauen, oder an denen Sie eine Verriegelung öffnen oder schließen können usw.

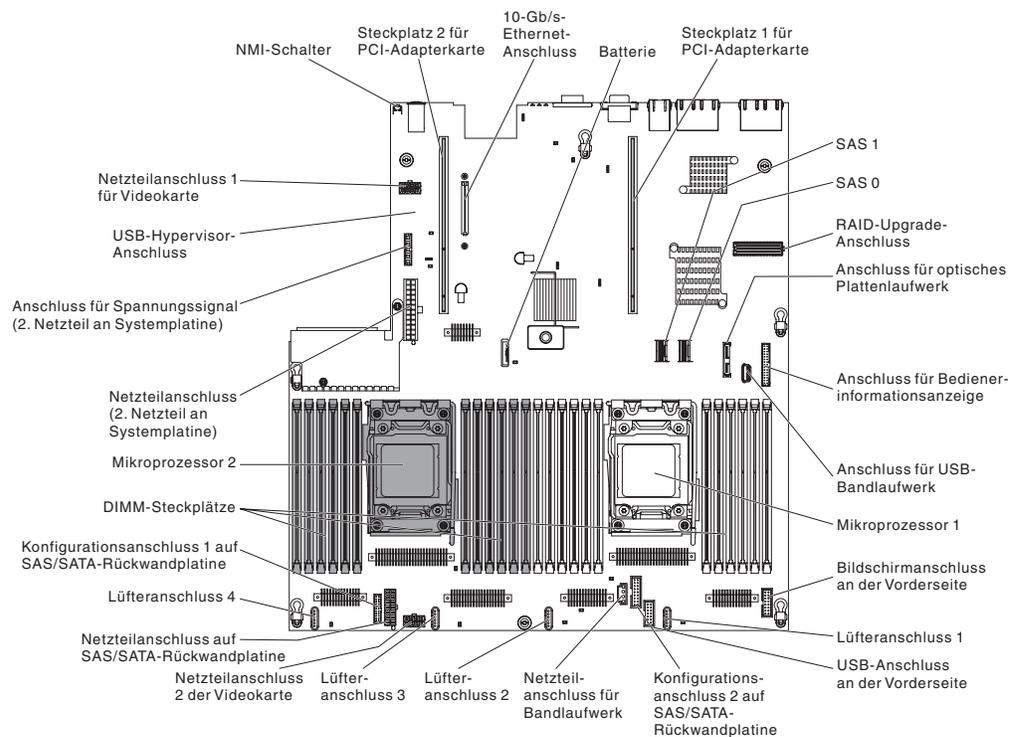
In der folgenden Abbildung sind die internen Anschlüsse auf der Systemplatine dargestellt.

Abbildung 15. Interne Systemplatinenanschlüsse

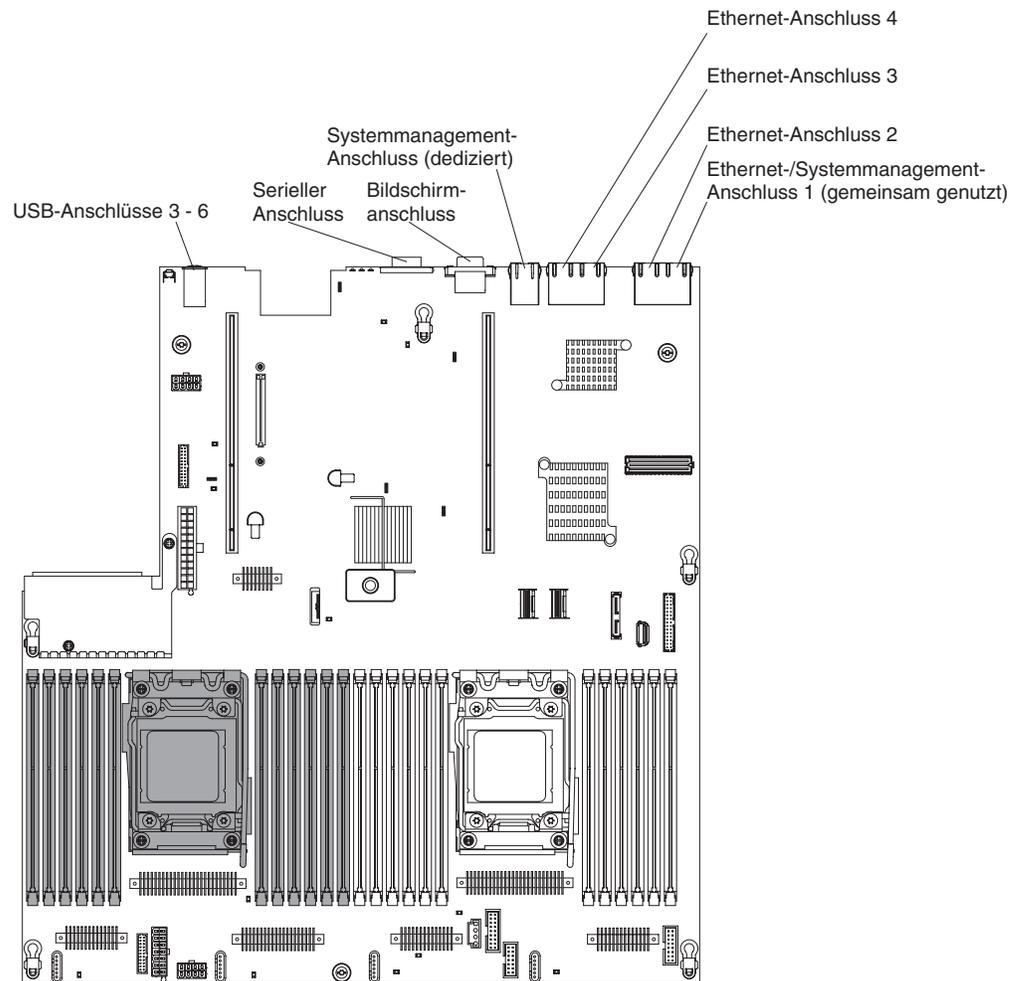
In der folgenden Abbildung sind die externen Anschlüsse auf der Systemplatine dargestellt.

Abbildung 16. Externe Systemplattenanschlüsse

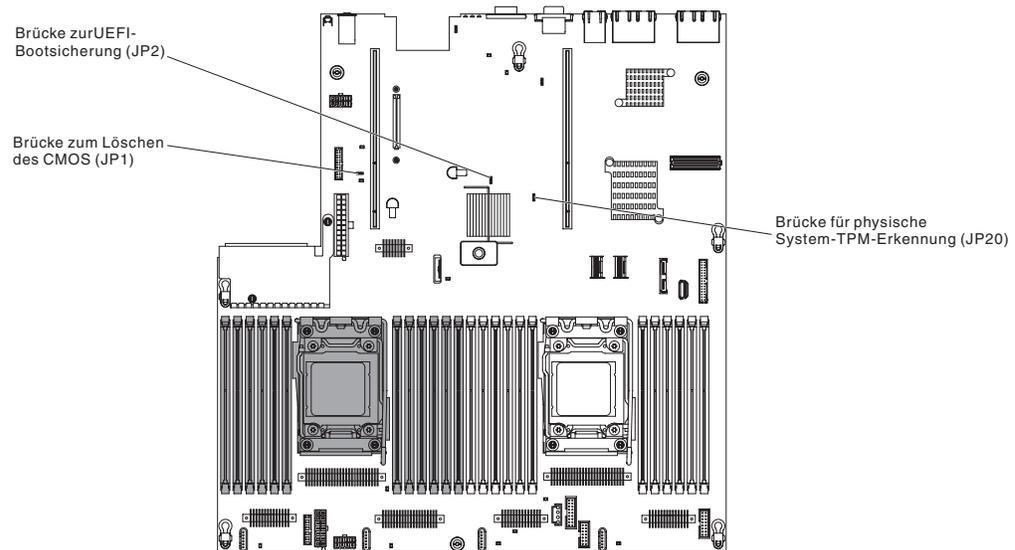
Die folgende Abbildung zeigt die Position der Schalter, Brücken und Tasten auf der Systemplatine des Servers.

Anmerkung: Wenn sich oben auf den Schalterblöcken eine durchsichtige Schutzfolie befindet, müssen Sie sie entfernen und beiseite legen, um auf die Schalter zuzugreifen.

Abbildung 17. Schalter, Brücken und Tasten auf der Systemplatine

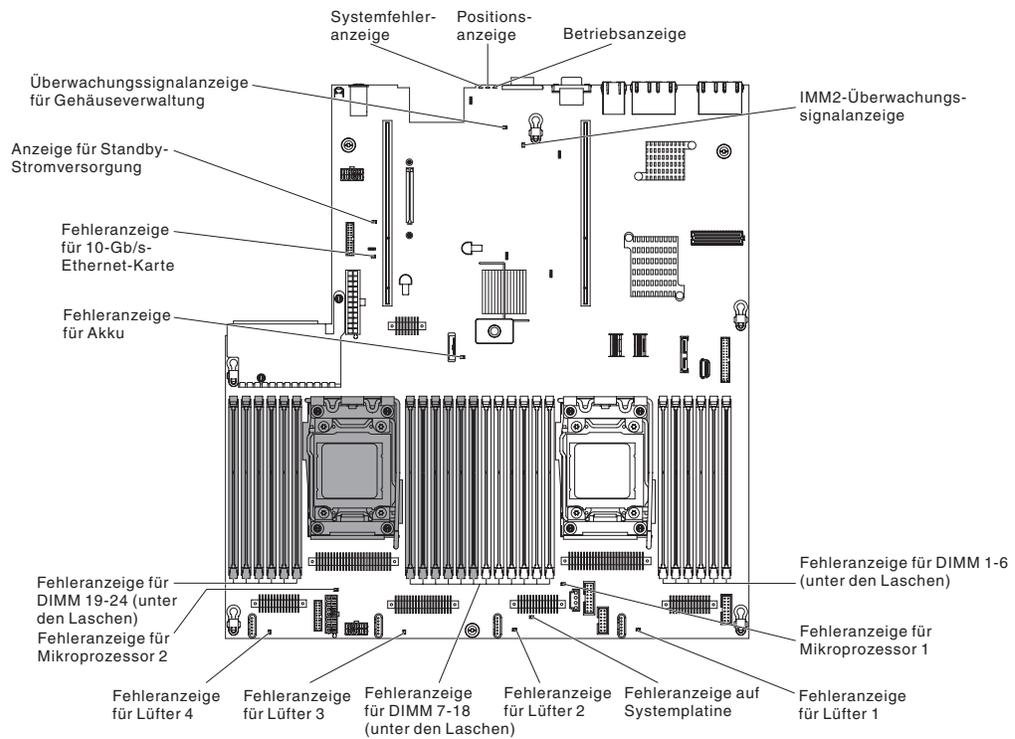
In der folgenden Abbildung sind die Anzeigen auf der Systemplatine dargestellt.

Abbildung 18. Anzeigen auf der Systemplatine

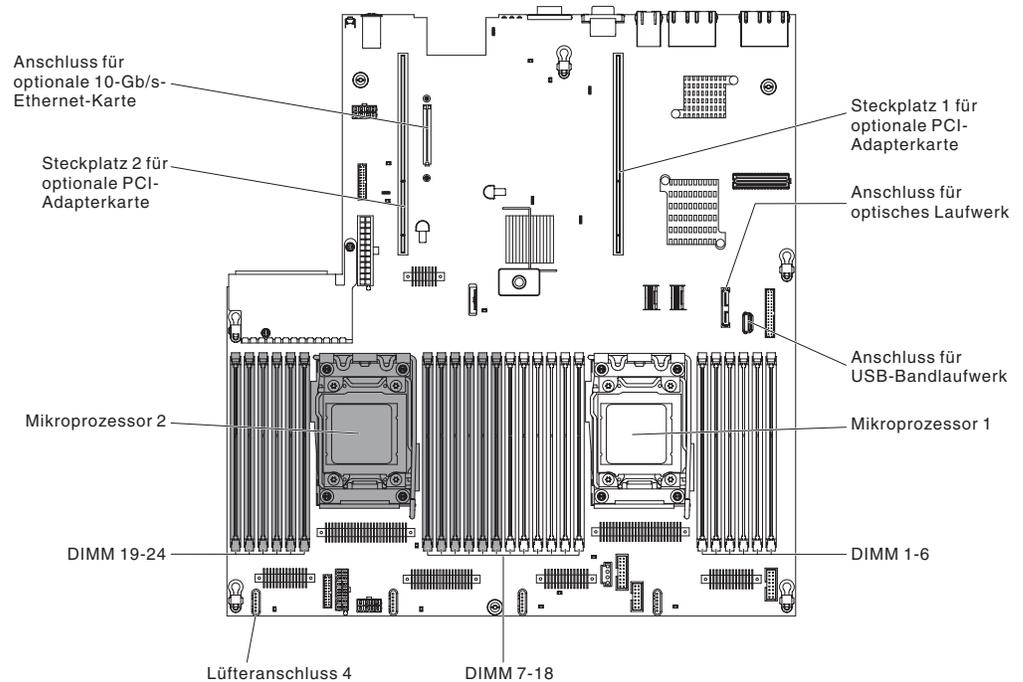
In der folgenden Abbildung sind die Anschlüsse auf der Systemplatine für Zusatzeinrichtungen dargestellt.

Abbildung 19. Anschlüsse für Zusatzeinrichtungen auf der Systemplatine

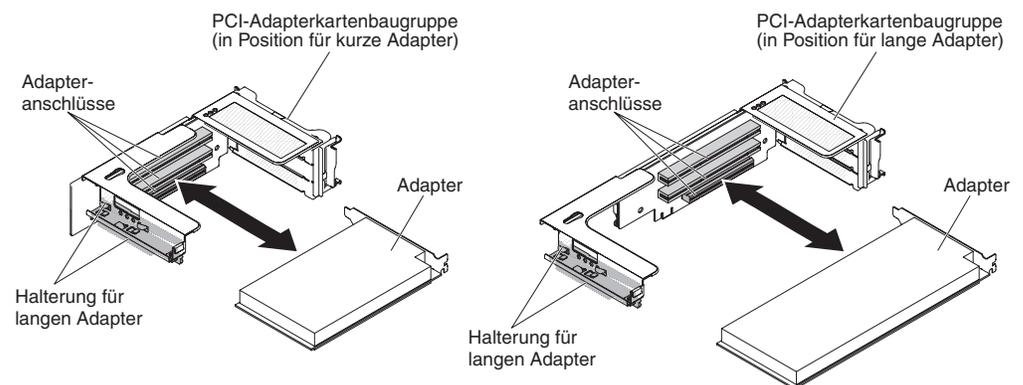
In der folgenden Abbildung sind die Anschlüsse auf der PCI-Adapterkarte für vom Benutzer installierbare PCI-Adapter dargestellt.

Abbildung 20. Anschlüsse auf der PCI-Adapterkarte

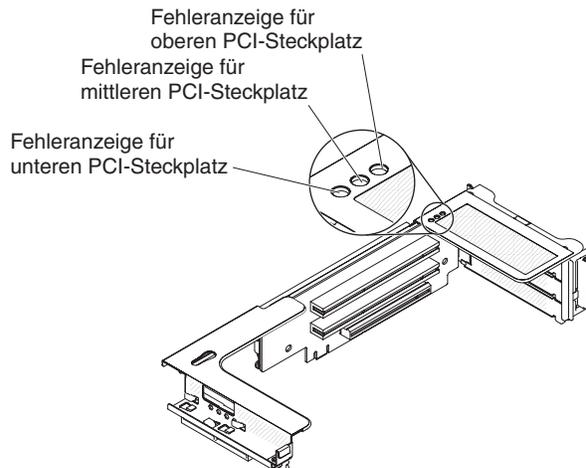
In der folgenden Abbildung sind die Anzeigen auf der PCI-Adapterkartenbaugruppe dargestellt.

Anmerkung: Die Fehleranzeigen leuchten nur, wenn der Server an die Stromversorgung angeschlossen ist.

Abbildung 21. Anzeigen auf der PCI-Adapterkartenbaugruppe

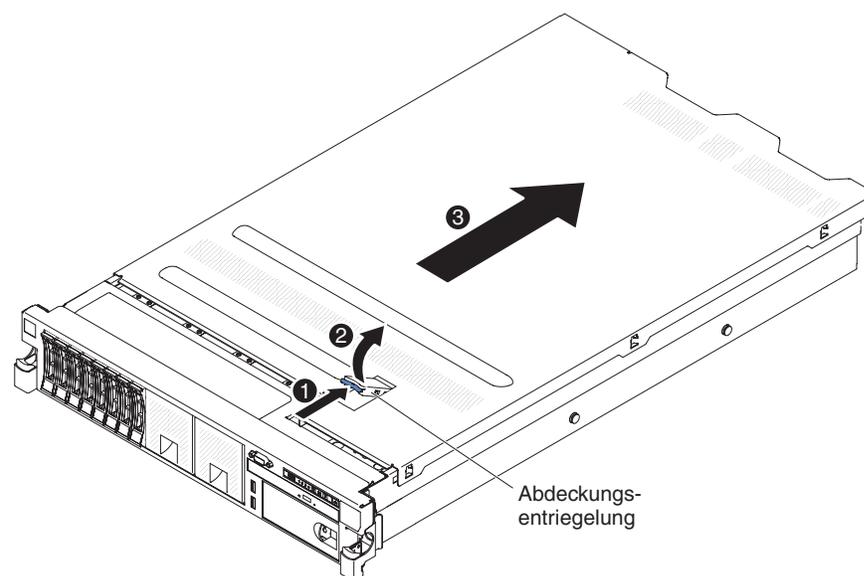
Abbildung 22. Entfernen der Abdeckung

4. Ziehen Sie die blaue Verriegelung oben an der Abdeckung (mitten an der Vorderseite des Servers) fest nach oben und schieben Sie die Abdeckung zur Rückseite des Servers hin, bis die Abdeckung aus dem Gehäuse gelöst ist.
5. Nehmen Sie die Abdeckung des Servers ab und legen Sie sie beiseite.

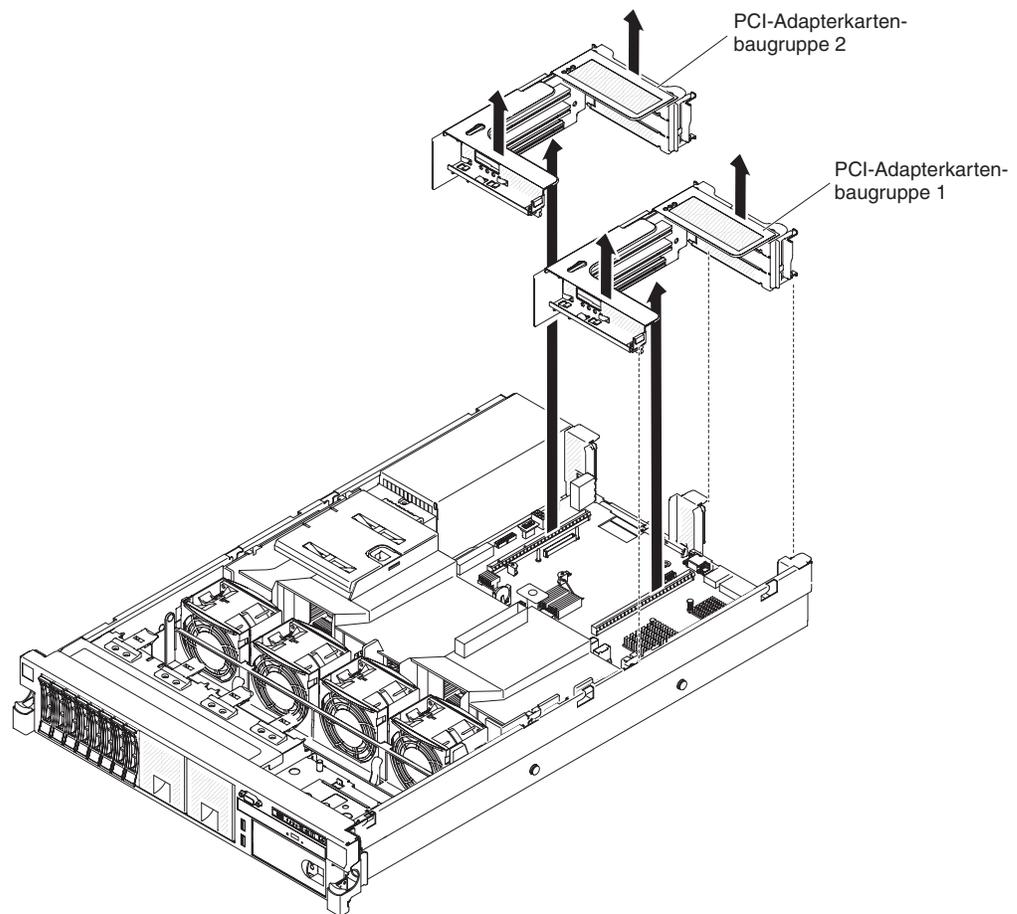
Der Server wird mit einer Adapterkartenbaugruppe (und mit der Option zum Hinzufügen einer weiteren Adapterkartenbaugruppe) geliefert, wobei jede Adapterkartenbaugruppe zwei oder drei PCI-Steckplätze aufweist. Eine Liste der Adapterkartenbaugruppen, die für den Server verwendet werden können, finden Sie unter der Adresse <http://www.ibm.com/systems/info/x86servers/serverproven/compat/us/>.

Abbildung 23. PCI-Adapterkartenbaugruppe entfernen

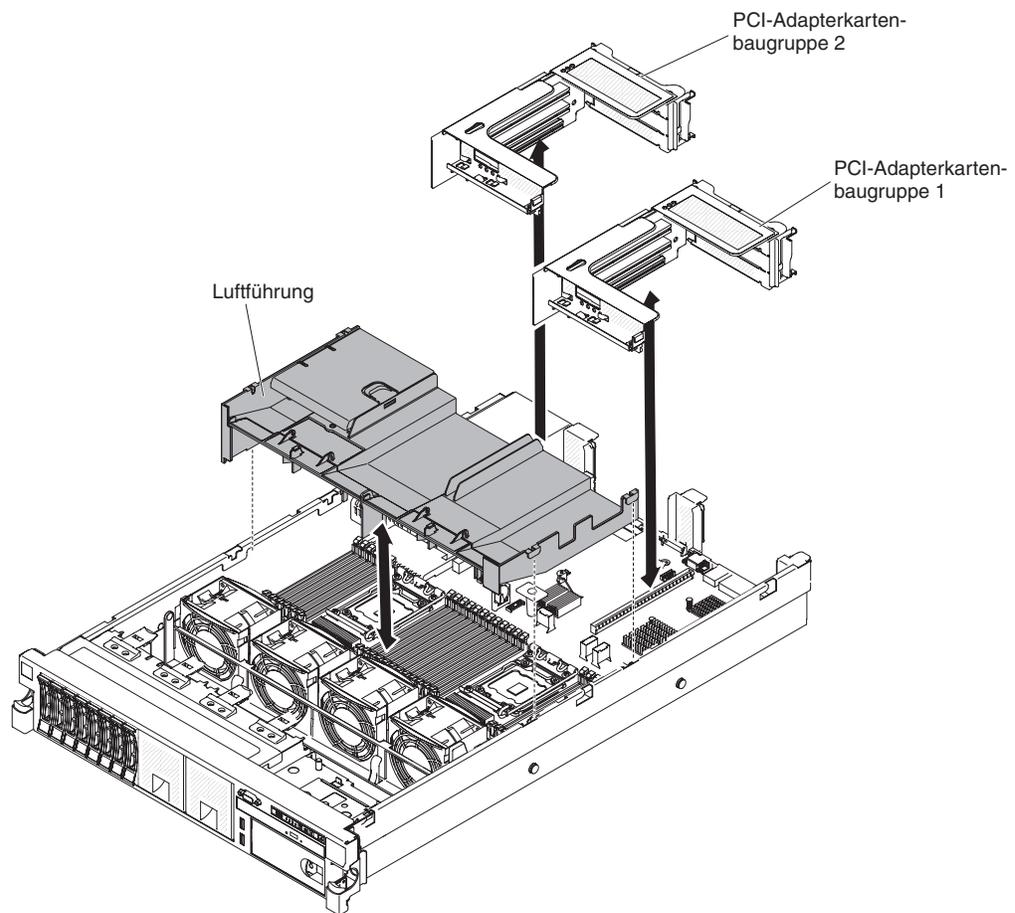
Bei der Arbeit mit einigen Zusatzeinrichtungen müssen Sie zunächst die Luftführung entfernen, um auf bestimmte Komponenten oder Anschlüsse auf der Systemplatine zugreifen zu können. In der folgenden Abbildung ist dargestellt, wie die Luftführung entfernt wird.

Abbildung 24. Entfernen der Luftführung

Achtung: Um eine ordnungsgemäße Kühlung und Luftzirkulation sicherzustellen, bringen Sie vor dem Einschalten des Servers die Luftführung wieder an. Wenn der Server ohne die Luftführung betrieben wird, können die Komponenten des Servers beschädigt werden.

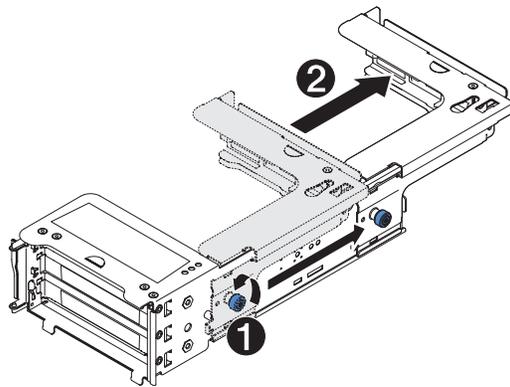
Wenn Sie einen langen Adapter im oberen PCI-Steckplatz für Adapterkarten installieren, müssen Sie zunächst die PCI-Adapterkartenbaugruppe vergrößern.

Abbildung 25. PCI-Adapterkartenbaugruppe vergrößern

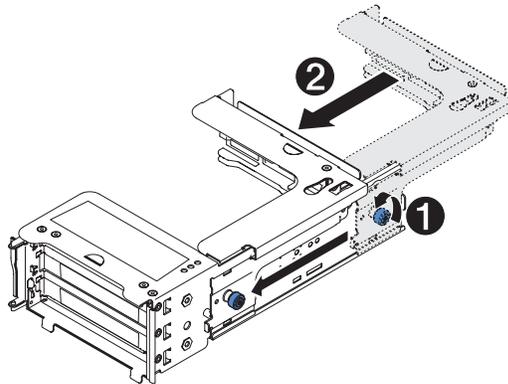
Wenn Sie einen langen Adapter aus dem oberen PCI-Anschluss für die Adapterkarte entfernen und ihn durch einen kürzeren Adapter oder gar nicht ersetzen, müssen Sie die PCI-Adapterkartenbaugruppe für lange Adapter verkleinern.

Abbildung 26. PCI-Adapterkartenbaugruppe verkleinern

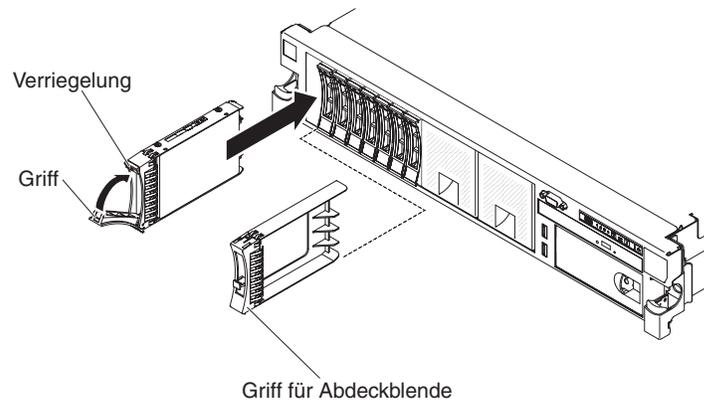
4. Installieren Sie das Festplattenlaufwerk in der Laufwerkposition:
 - a. Stellen Sie sicher, dass sich der Griff für die Laufwerkhalterung in der offenen (entsperrten) Position befindet.
 - b. Richten Sie das Laufwerk an den Führungsschienen in der Position aus.

Abbildung 27. 2,5-Zoll-Hot-Swap-Festplattenlaufwerke installieren

- c. Schieben Sie das Laufwerk vorsichtig bis zum Anschlag in die Position hinein.
- d. Drehen Sie den Griff für die Laufwerkhalterung in die geschlossene (gesperrte) Position.
- e. Überprüfen Sie die Statusanzeige des Festplattenlaufwerks, um sicherzustellen, dass das Festplattenlaufwerk ordnungsgemäß funktioniert. Wenn die gelbe Statusanzeige für ein Festplattenlaufwerk durchgehend leuchtet, liegt bei diesem Laufwerk ein Fehler vor und es muss ersetzt werden. Wenn die grüne Betriebsanzeige des Festplattenlaufwerks blinkt, wird gerade auf das Laufwerk zugegriffen.

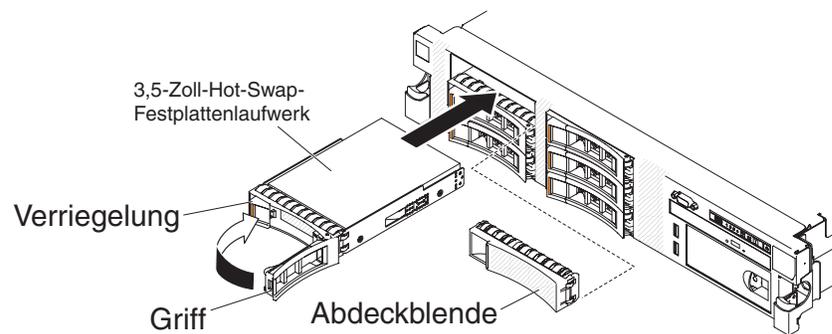
Abbildung 28. 3,5-Zoll-Hot-Swap-Festplattenlaufwerke installieren

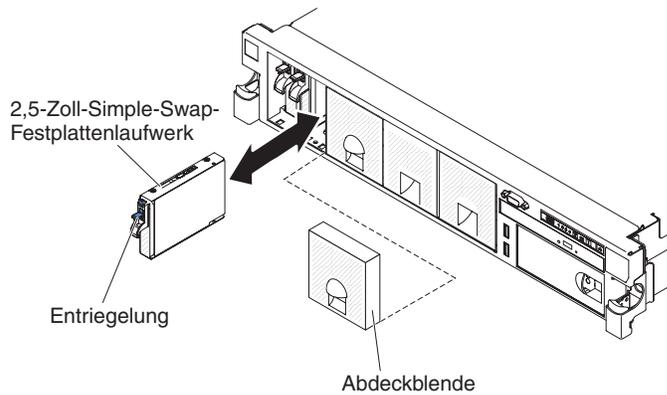
- a. Fassen Sie den schwarzen Laufwerkgriff, schieben Sie den blauen Entriegelungshebel nach rechts und richten Sie die Laufwerkbaugruppe an den Führungsschienen in der Position aus.
- b. Schieben Sie das Laufwerk vorsichtig bis zum Anschlag in die Position hinein.

Abbildung 29. 2,5-Zoll-Simple-Swap-Festplattenlaufwerk installieren

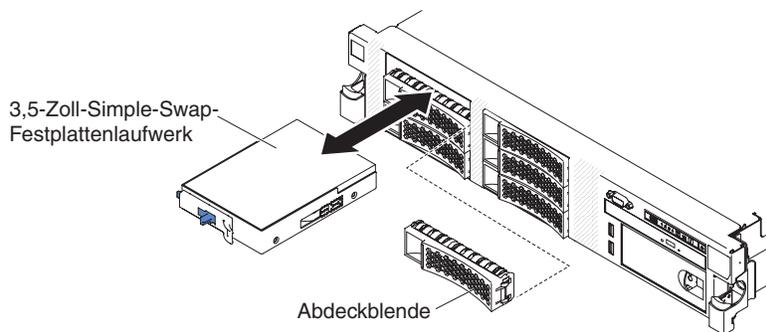
Abbildung 30. 3,5-Zoll Simple-Swap-Festplattenlaufwerk installieren

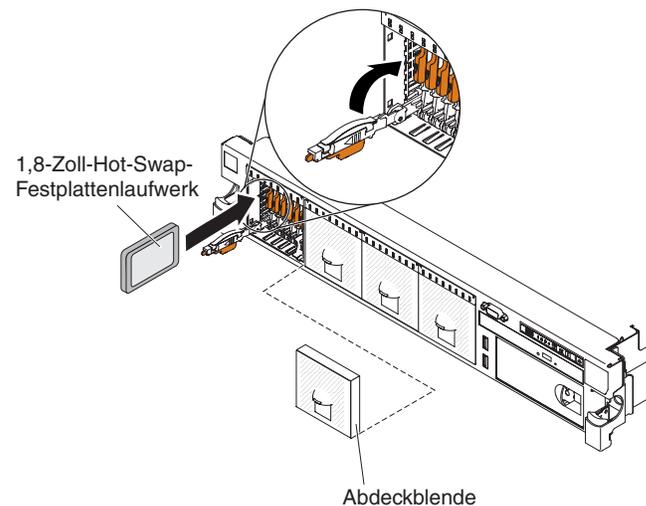
Abbildung 31. 1,8-Zoll-Hot-Swap-Solid-State-Laufwerke installieren

- c. Schieben Sie das Laufwerk vorsichtig bis zum Anschlag in die Position hinein.
- d. Drehen Sie den Griff in die geschlossene (gesperrte) Position.
- e. Überprüfen Sie anhand der Statusanzeige für Solid-State-Laufwerke, ob das Solid-State-Laufwerk ordnungsgemäß funktioniert. Wenn die gelbe Statusanzeige für ein Solid-State-Laufwerk durchgehend leuchtet, liegt ein Fehler am Laufwerk vor und das Laufwerk muss ausgetauscht werden. Wenn die Betriebsanzeige für das Solid-State-Laufwerk grün blinkt, wird auf das Laufwerk zugegriffen.

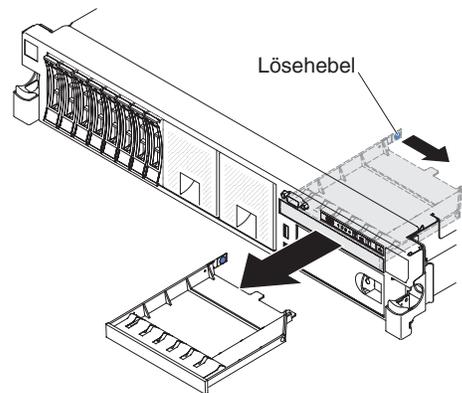
3. Entfernen Sie die Abdeckung (siehe „Abdeckung entfernen“ auf Seite 44).
4. Entfernen Sie die Abdeckblende des DVD-Laufwerks, falls eine installiert ist. Suchen Sie den blauen Lösehebel an der Rückseite der Abdeckblende des DVD-Laufwerks. Drücken Sie dann bei gedrücktem Lösehebel die Abdeckblende des DVD-Laufwerks aus der Laufwerkposition.

Abbildung 32. Abdeckblende des DVD-Laufwerks entfernen

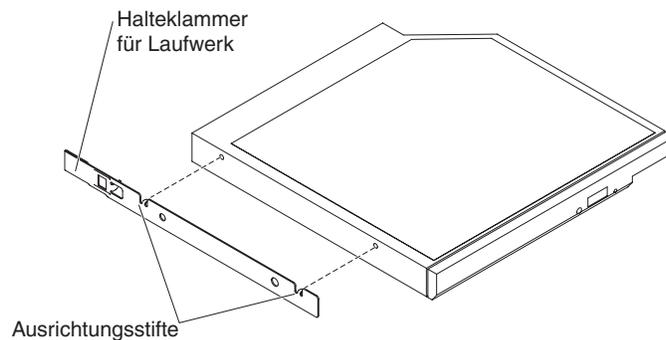
Abbildung 33. Halteklammer des DVD-Laufwerks installieren

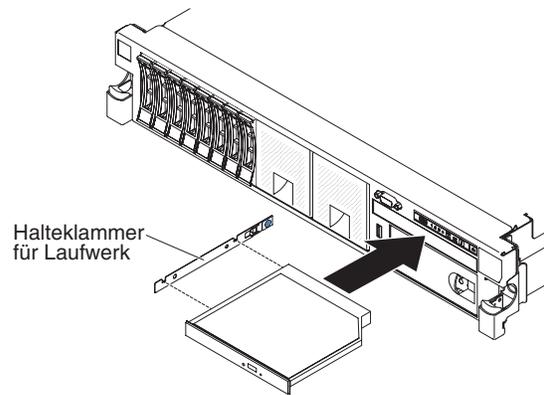
9. Richten Sie das DVD-Laufwerk in der Laufwerkposition aus und schieben Sie das DVD-Laufwerk in die Position für optische Laufwerke, bis es einrastet.

Abbildung 34. DVD-Laufwerk installieren

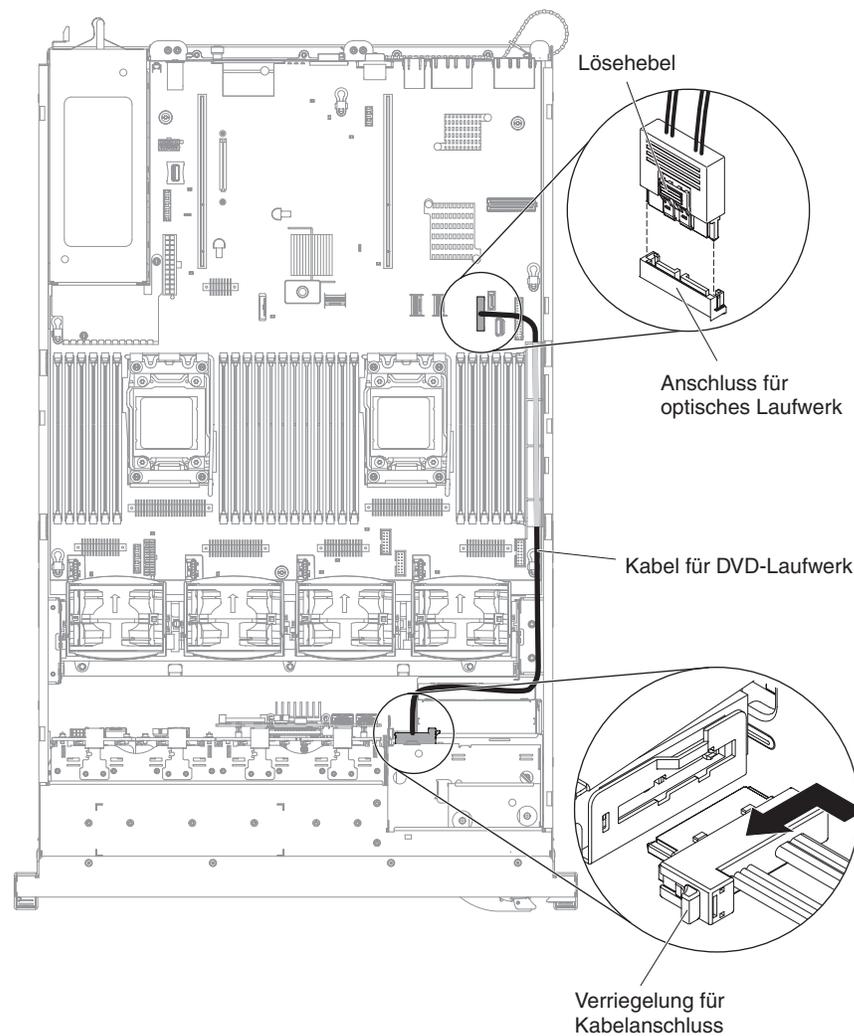
- Schließen Sie das Kabel für das DVD-Laufwerk an (siehe „Kabel für DVD-Laufwerk austauschen“ auf Seite 308). In der folgenden Abbildung ist die Verlegung für das Kabel für das DVD-Laufwerk dargestellt:

Abbildung 35. Verlegung des Kabels für das DVD-Laufwerk

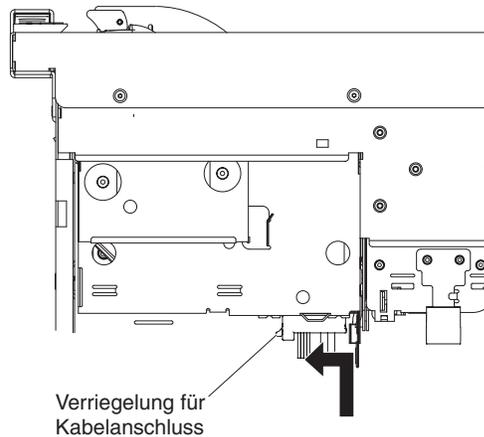
Abbildung 36. Sperre für Kabel des DVD-Laufwerks

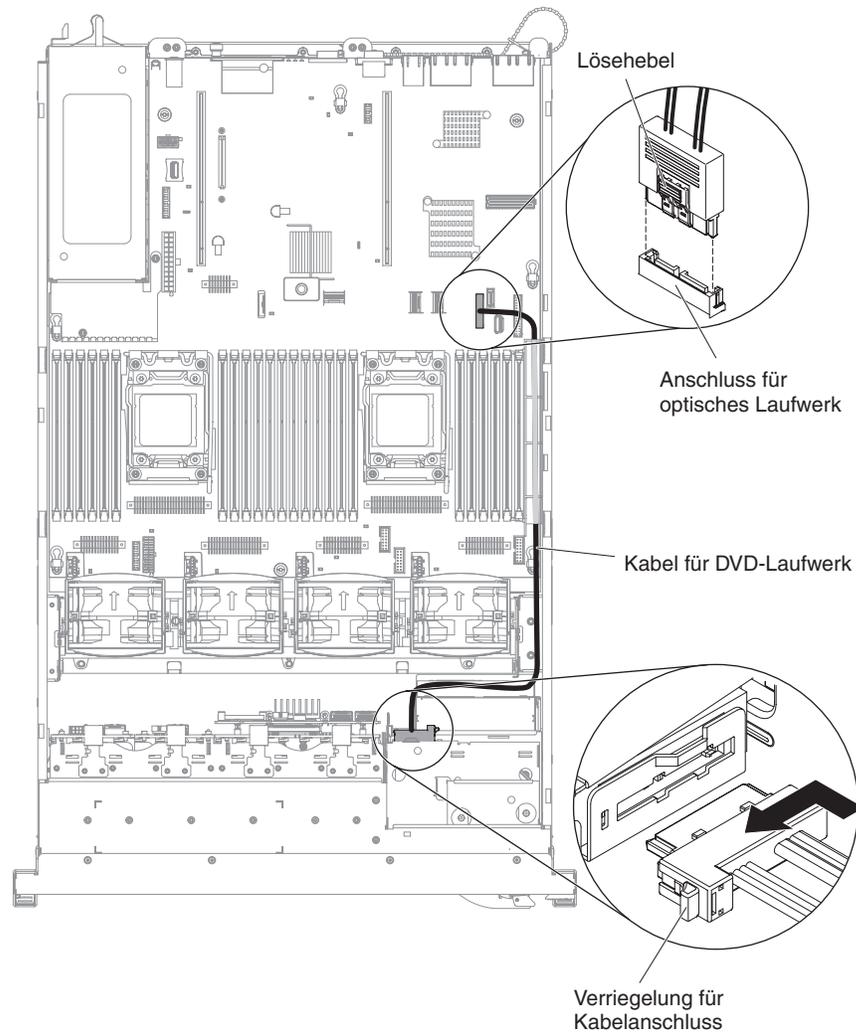
In der folgenden Abbildung ist die Verlegung des Kabels für das DVD-Laufwerk dargestellt:

Achtung: Verlegen Sie das Kabel für das optische Laufwerk wie in der Abbildung dargestellt. Stellen Sie sicher, dass das Kabel nicht eingeklemmt ist und dass es keine Anschlüsse abdeckt oder den Zugriff auf Komponenten auf der Systemplatine verhindert.

Abbildung 37. Verlegung des Kabels für das DVD-Laufwerk

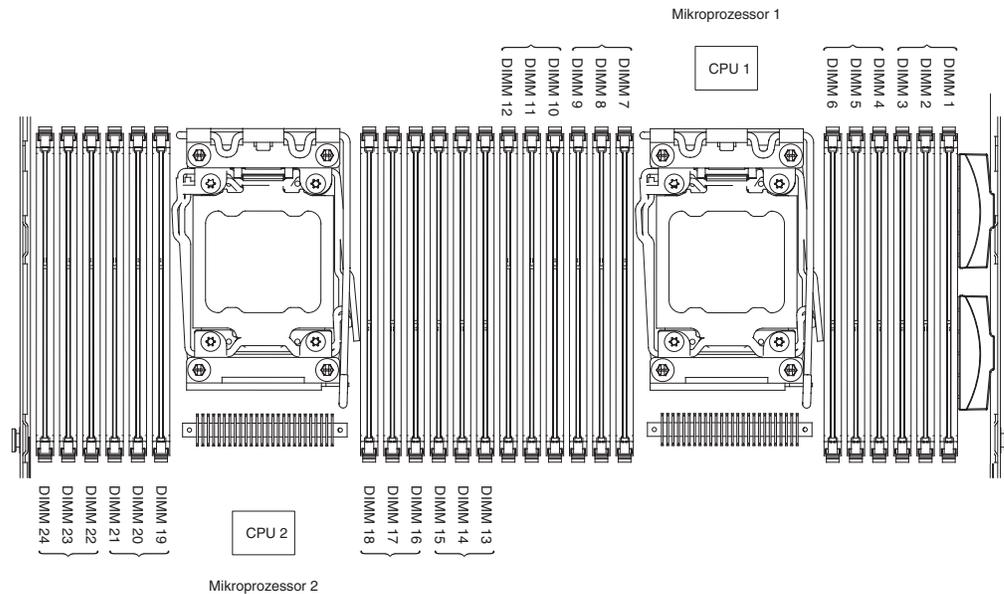
In der folgenden Abbildung sind die Positionen der DIMM-Steckplätze auf der Systemplatine dargestellt.

Abbildung 38. Positionen der DIMM-Steckplätze

1. Sie können DIMMs für Mikroprozessor 2 installieren, sobald Mikroprozessor 2 installiert ist; Sie brauchen nicht zu warten, bis alle DIMM-Steckplätze für Mikroprozessor 1 belegt sind.
2. Die DIMM-Steckplätze 13 bis 24 sind für Mikroprozessor 2 reserviert. Somit werden diese Steckplätze bei der Installation von Mikroprozessor 2 aktiviert.

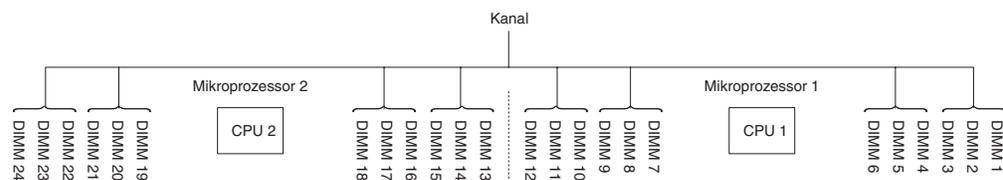
Im folgenden Diagramm sind die DIMM-Steckplätze auf den einzelnen Speicherkanälen aufgelistet.

Abbildung 39. Anschlüsse auf den einzelnen Speicherkanälen

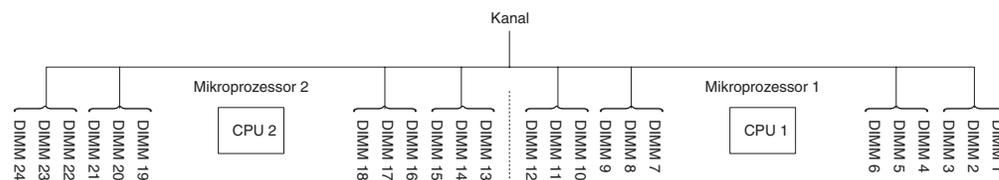
Im folgenden Diagramm sind die DIMM-Steckplätze auf den einzelnen Speicherkanälen aufgelistet.

Abbildung 40. Anschlüsse auf den einzelnen Speicherkanälen

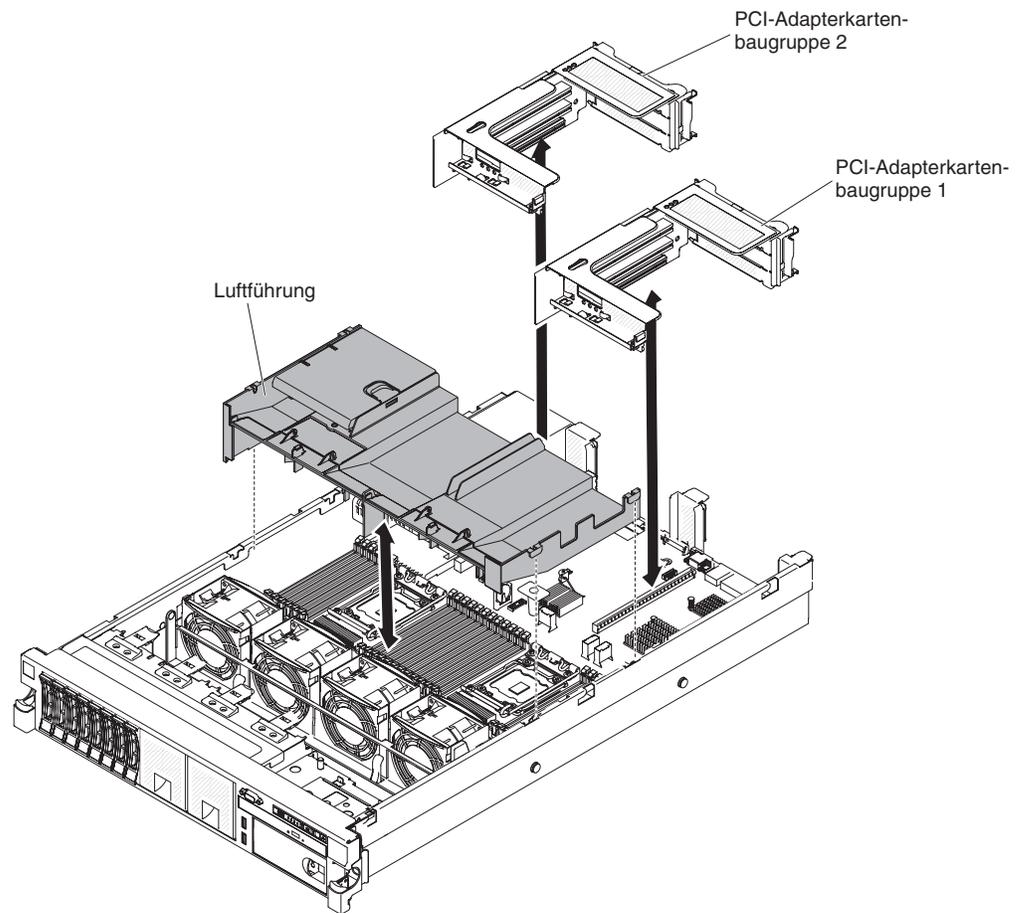
Abbildung 41. PCI-Adapterkartenbaugruppe entfernen

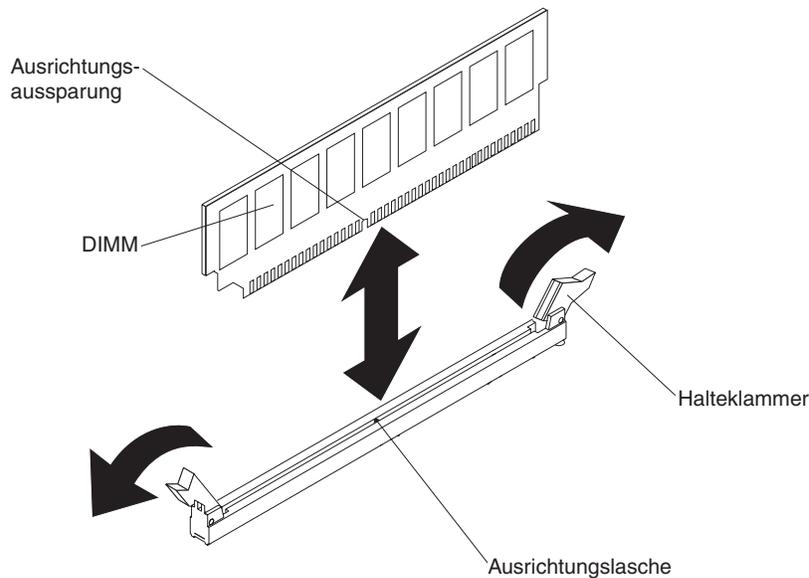
5. Entfernen Sie die Luftführung (weitere Informationen finden Sie im Abschnitt „Luftführung entfernen“ auf Seite 46).
6. Öffnen Sie vorsichtig die Halteklammern an den Enden des DIMM-Steckplatzes und entfernen Sie das DIMM.

Achtung: Öffnen und schließen Sie die Halteklammern vorsichtig, um das Abbrechen der Klammern oder eine Beschädigung der DIMM-Steckplätze zu vermeiden.

Abbildung 42. DIMM entfernen

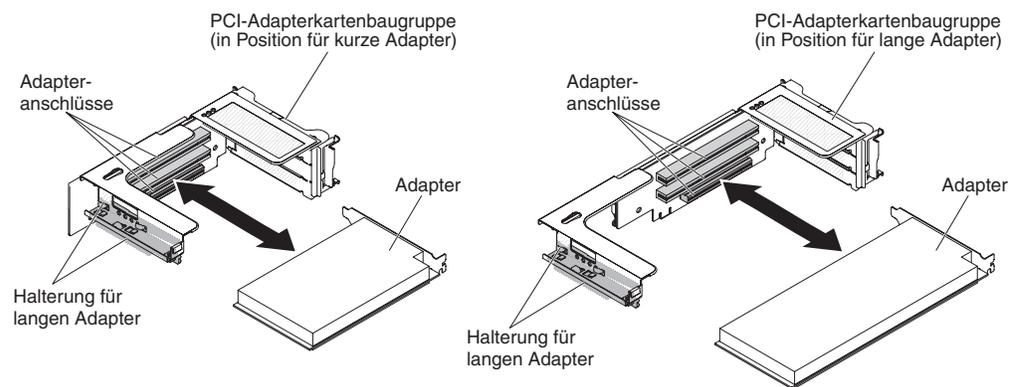
In der folgenden Abbildung sind die Adapteranschlüsse auf der PCI-Adapterkartenbaugruppe dargestellt.

Abbildung 43. Anschlüsse auf der PCI-Adapterkarte

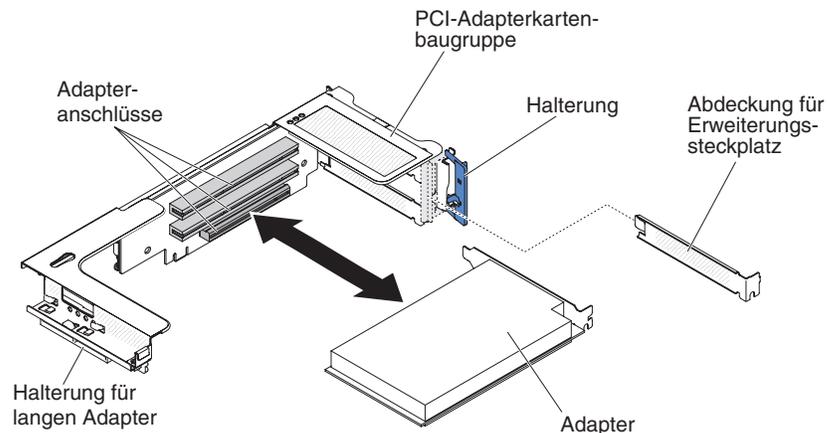
6. Drehen Sie die Halterung weg.
7. Schieben Sie die Abdeckung für den Erweiterungssteckplatz aus dem Erweiterungssteckplatz für die PCI-Adapterkartenbaugruppe heraus.

Abbildung 44. Adapterinstallation
