System x3650 M4
Typ 7915

Installations- und Servicehandbuch

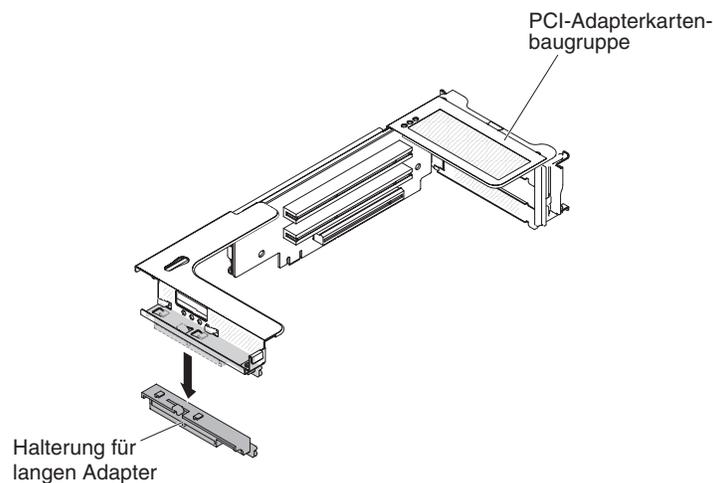
- a. Für Adapter 1: Wenn es sich beim Adapter um einen langen Adapter für den oberen Erweiterungssteckplatz an der Adapterkarte handelt, entfernen Sie die Halterung für den langen Adapter unterhalb der Oberseite der Adapterkartenbaugruppe und setzen Sie sie in das Ende des oberen Erweiterungssteckplatzes der Adapterkartenbaugruppe ein. Weitere Anweisungen finden Sie im Abschnitt „PCI-Adapterkartenbaugruppe vergrößern“ auf Seite 47.
- b. Für Adapter 2: Wenn es sich beim Adapter um einen langen Adapter für den oberen Erweiterungssteckplatz an der Adapterkarte handelt, befindet sich die Halterung standardmäßig am Gehäuse. Setzen Sie ihn am Ende des oberen Erweiterungssteckplatzes der Adapterkartenbaugruppe ein. Weitere Anweisungen finden Sie im Abschnitt „PCI-Adapterkartenbaugruppe vergrößern“ auf Seite 47.

Abbildung 45. PCI-Adapterkartenbaugruppe

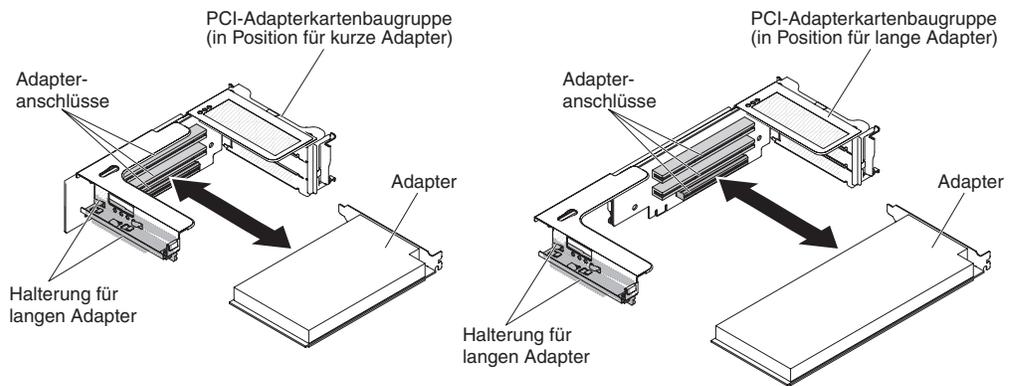
- c. Richten Sie den Adapter am PCI-Steckplatz auf der Adapterkarte und an der Führung am äußeren Ende der Adapterkartenbaugruppe aus.
- d. Drücken Sie den Adapter fest in den PCI-Anschluss an der Adapterkarte.

Abbildung 46. Anschlüsse auf der PCI-Adapterkarte

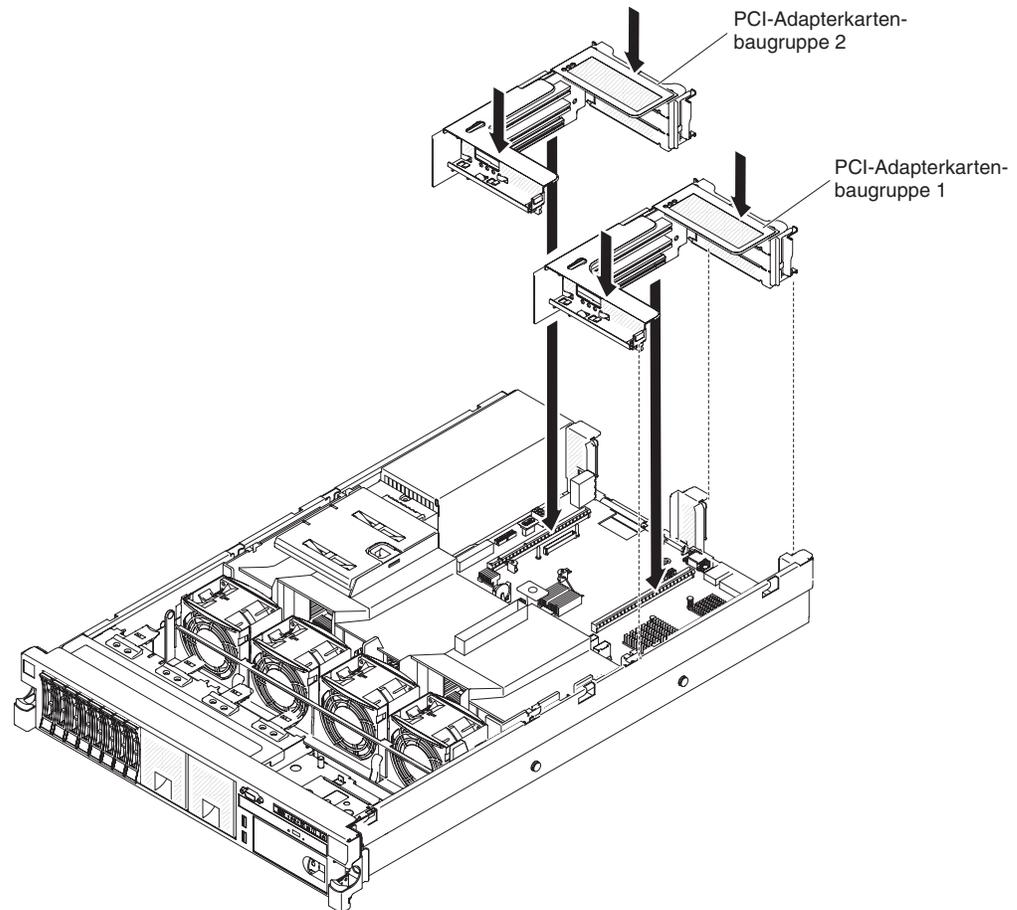
10. Richten Sie die PCI-Adapterkartenbaugruppe am ausgewählten PCI-Adapterkartensteckplatz auf der Systemplatine aus.

Abbildung 47. PCI-Adapterkartenbaugruppe installieren

- Steckplatz 1 für PCI-Adapterkarte: Fügen Sie die beiden Ausrichtungsnuten an der Seite der Baugruppe vorsichtig in die beiden Ausrichtanschlüge an der Seite des Gehäuses ein; richten Sie die Rückseite der Baugruppe an den Führungen an der Rückseite des Servers aus.
 - Steckplatz 2 für PCI-Adapterkarte: Richten Sie vorsichtig die untere Kante (die Kontaktkante) der Adapterkartenbaugruppe am PCI-Adapterkartensteckplatz auf der Systemplatine aus; richten Sie die Rückseite der Baugruppe an den Führungen an der Rückseite des Servers aus.
11. Drücken Sie die Baugruppe nach unten. Vergewissern Sie sich, dass die Adapterkartenbaugruppe fest im PCI-Adapterkartensteckplatz auf der Systemplatine sitzt.
 12. Führen Sie alle erforderlichen Konfigurationstasks für den Adapter aus.

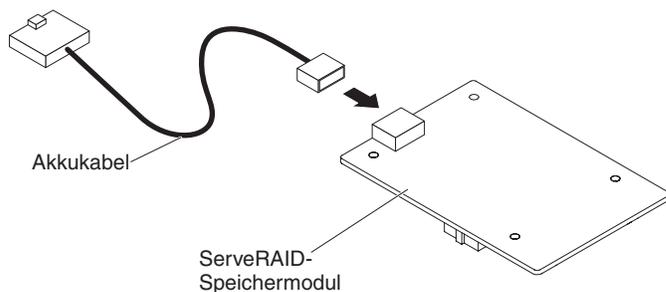
1. Lesen Sie die Sicherheitsinformationen in den Abschnitten „Sicherheit“ auf Seite vii und „Installationsrichtlinien“ auf Seite 40.
2. Schalten Sie den Server und die Peripheriegeräte aus und ziehen Sie alle Netzkabel ab.
3. Entfernen Sie die Abdeckung (siehe „Abdeckung entfernen“ auf Seite 44).
4. Schließen Sie das Kondensatorkabel (Supercap) am ServeRAID-Upgrade-Adapter an.

Abbildung 48. ServeRAID-Upgrade-Adapter und Kondensatorkabel (Supercap)

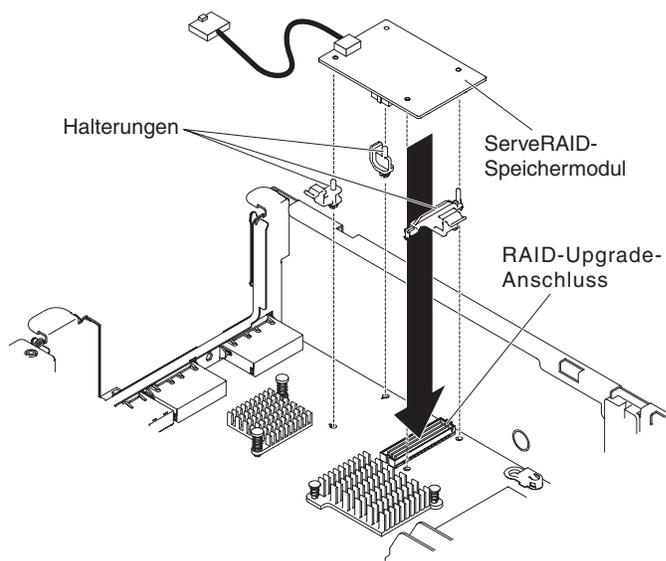
5. Bringen Sie die drei Zapfen am ServeRAID-Upgrade-Adapter an und installieren Sie den ServeRAID-Upgrade-Adapter auf der Systemplatine.

Abbildung 49. ServeRAID-Upgrade-Adapter und Kondensatorkabel (Supercap) installieren

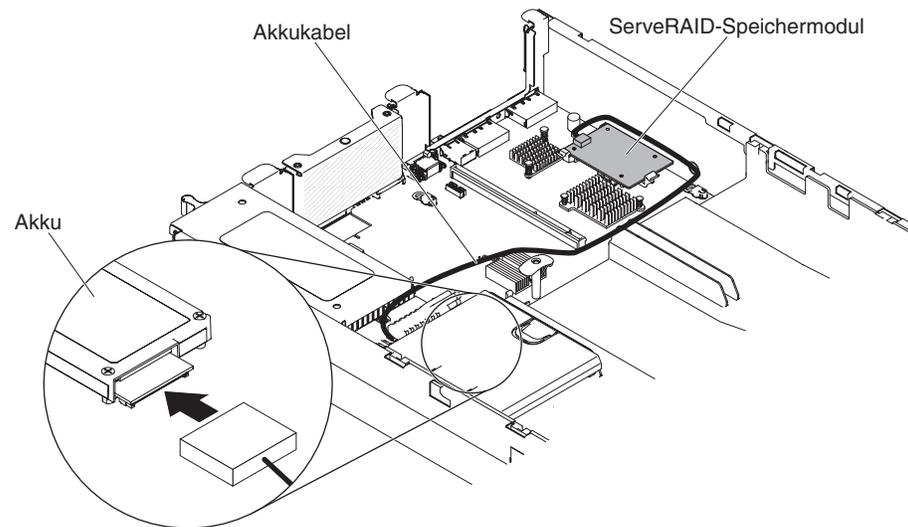
6. Schließen Sie das andere Ende des Kondensatorkabels (Supercap) am Akku an.

Abbildung 50. Kondensatorkabel (Supercap) anschließen

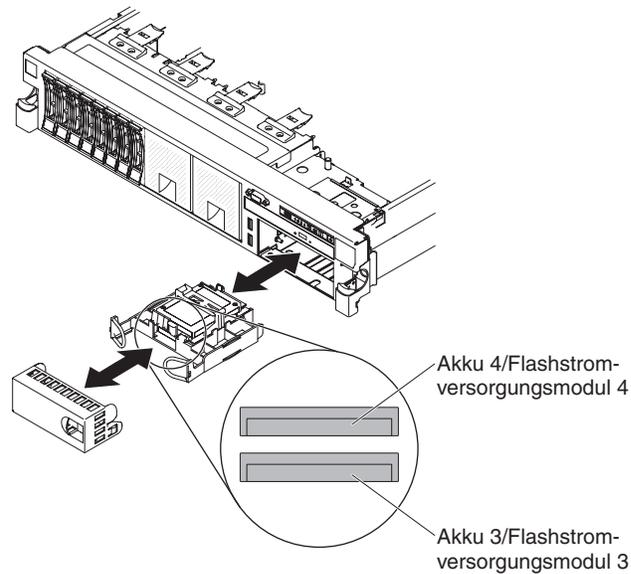
Anmerkung: Wenn Sie ein RAID-5-Upgrade der Serie ServeRAID-M5100 mit 512 MB Cache installieren, das mit einem Akku geliefert wird, müssen Sie den Akku stattdessen in der Halterung für den remote angebundnen Akku des ServeRAID-SAS-Controllers installieren (siehe "Optionale Halterung für ServeRAID-SAS-Controller-Akku installieren").

Abbildung 51. ServeRAID-SAS-Controller-Akku in der Halterung für den remote angebundnen Akku installieren

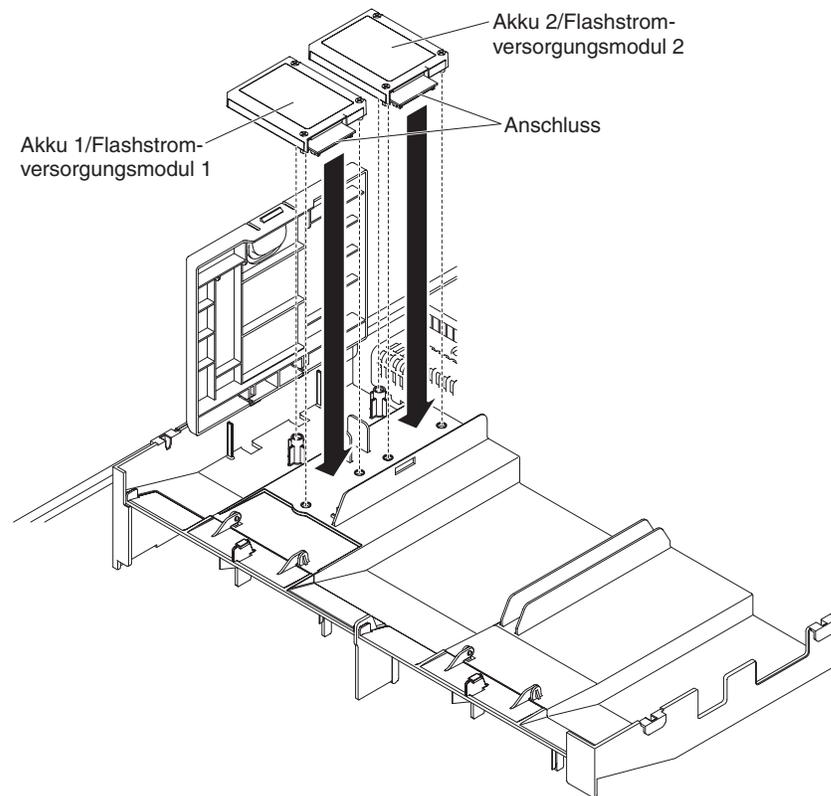
6. Installieren Sie den Akku neben dem Lüfterrahmen:
 - a. Richten Sie den Anschluss des Akkukabels am Steckplatz in der Akkuhalterung aus. Setzen Sie den Akku in die Akkuhalterung ein und stellen Sie sicher, dass der Akku in der Akkuhalterung einrastet.

Abbildung 52. Akku für RAID-Adapter installieren

Anmerkung: Die Positionierung des remote angebrundenen Akkus hängt vom Typ des installierten Akkus ab.

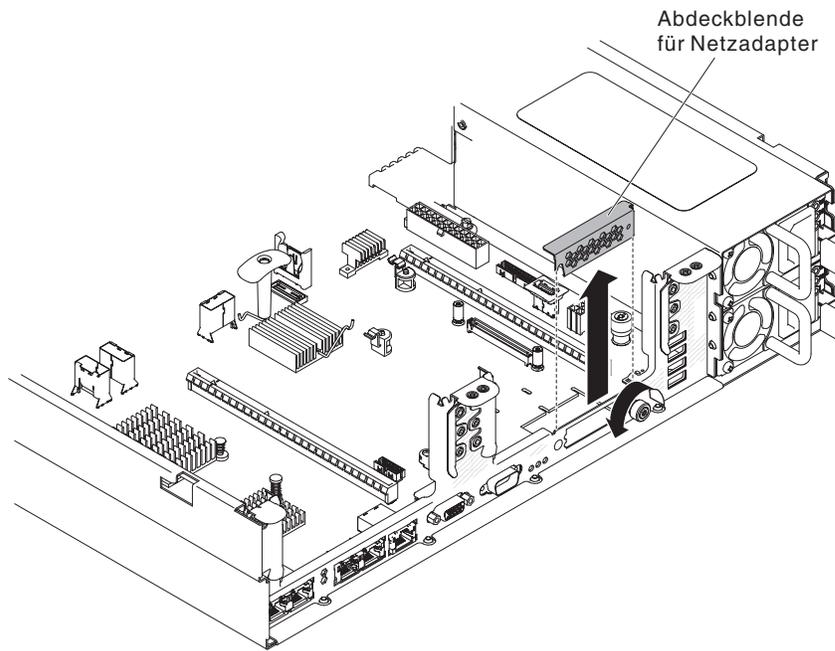
Abbildung 53. Abdeckblende für Adapter entfernen

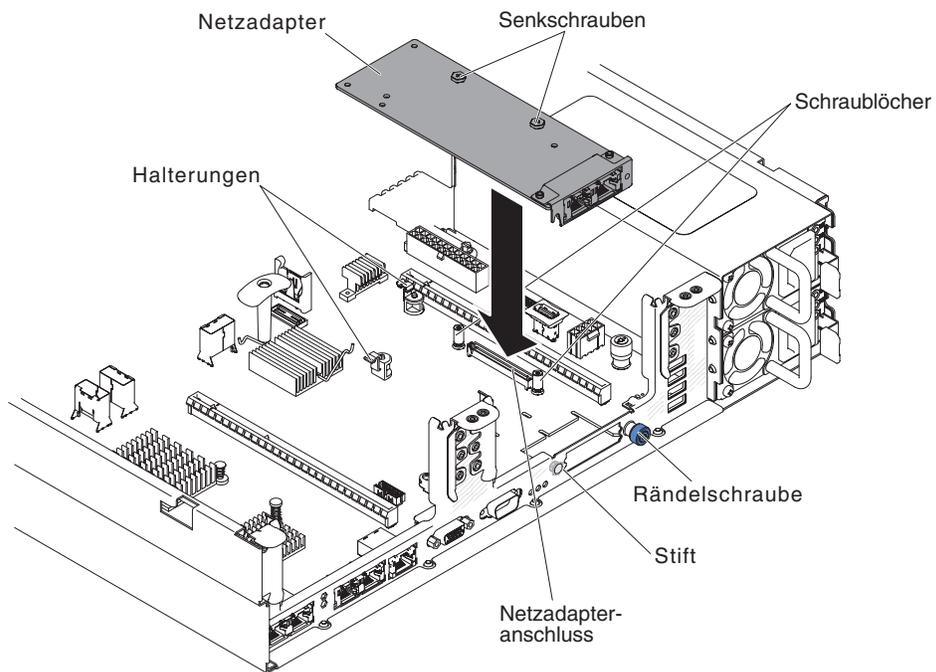
6. Berühren Sie mit der antistatische Schutzhülle, in der der neue Adapter enthalten ist, eine unlackierte Metalloberfläche am Server. Nehmen Sie den Adapter anschließend aus der Schutzhülle.
7. Positionieren Sie den Adapter so, dass die Anschlüsse am Adapter am Kontaktstift und an der Rändelschraube am Gehäuse ausgerichtet sind. Richten Sie anschließend den Anschluss des Adapters am Adapteranschluss auf der Systemplatine aus.

Abbildung 54. Installation des Netzadapters

8. Drücken Sie den Adapter fest hinein, bis er im Kontaktstift und in den Halterungen einrastet. Stellen Sie sicher, dass der Adapter ordnungsgemäß im Anschluss auf der Systemplatine sitzt.

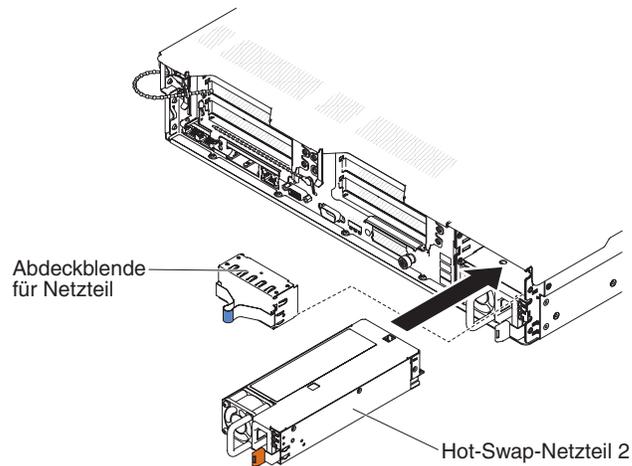
Abbildung 55. Installation des Netzteils

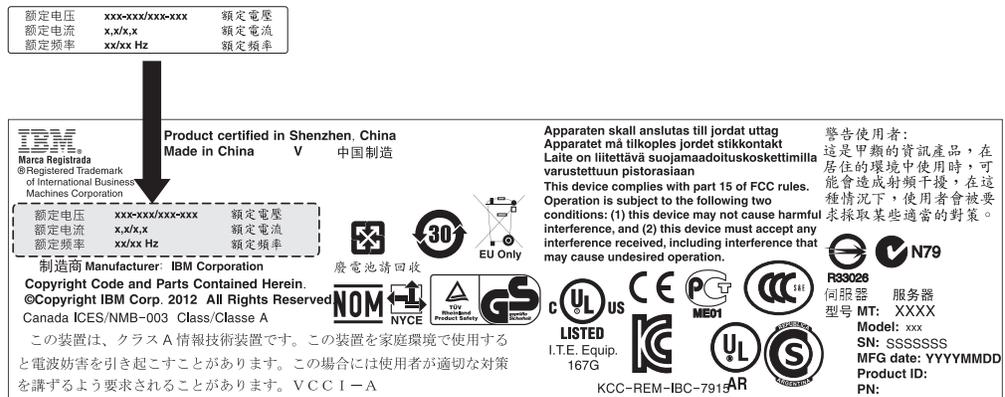
9. Wenn Sie ein Netzteil im Server durch ein Netzteil mit einer anderen Wattleistung ersetzen, kleben Sie das Hinweisticket zur Stromversorgung, das im Lieferumfang des neuen Netzteils enthalten ist, über das vorhandene Hinweisticket zur Stromversorgung am Server. Netzteile im Server müssen dieselbe Belastbarkeit oder Wattleistung aufweisen, um sicherzustellen, dass der Server ordnungsgemäß funktioniert.

Abbildung 56. Hinweisticket zur Stromversorgung

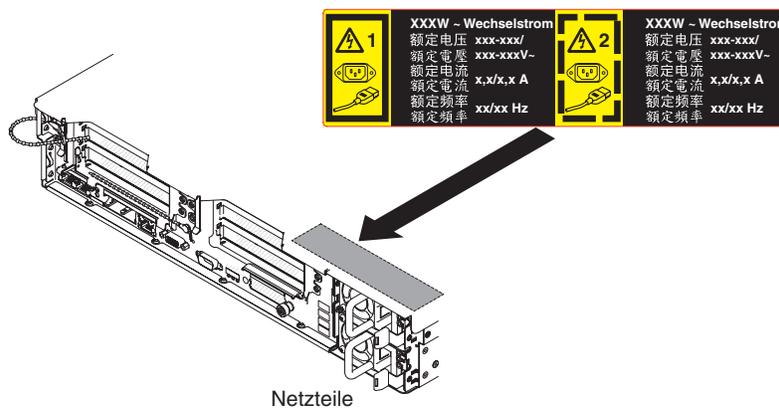
10. Wenn Sie ein weiteres Netzteil im Server installieren, bringen Sie das Hinweisticket zur redundanten Stromversorgung, das im Lieferumfang dieser Zusatzeinrichtung enthalten ist, auf der Serverabdeckung in der Nähe der Netzteile an.

Abbildung 57. Hinweisticket zur redundanten Stromversorgung anbringen

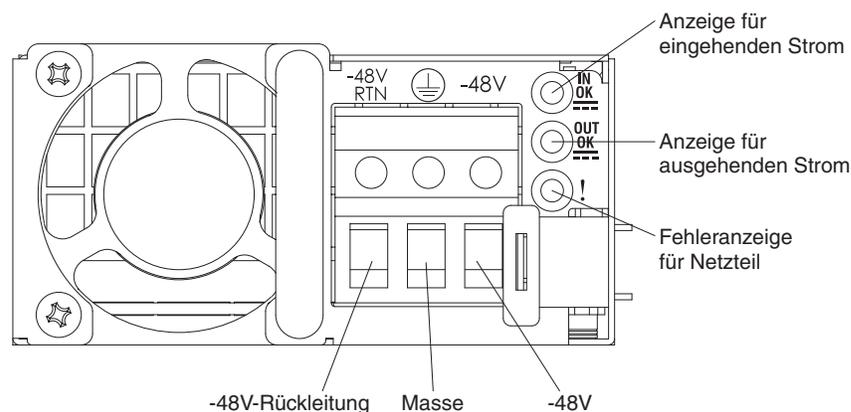
Abbildung 58. Rückansicht des Gleichstromnetzteils

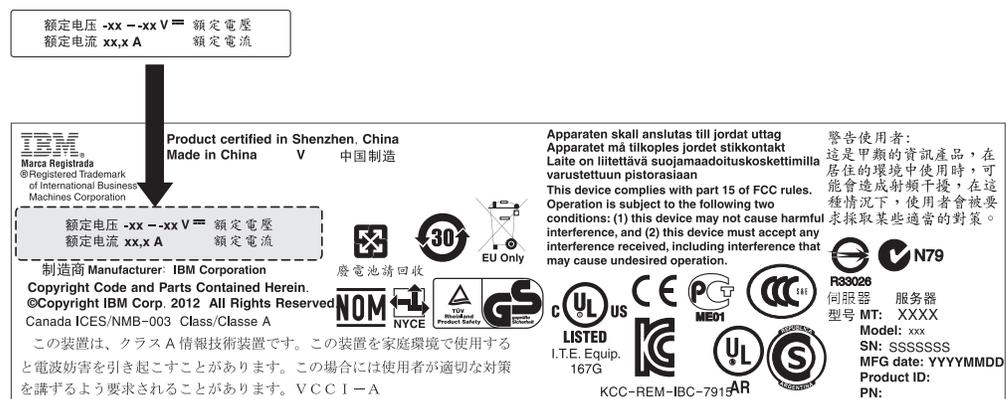
11. Wenn Sie ein Netzteil im Server durch ein Netzteil mit einer anderen Wattleistung ersetzen, kleben Sie das Hinweisticket zur Stromversorgung, das im Lieferumfang des neuen Netzteils enthalten ist, über das vorhandene Hinweisticket zur Stromversorgung am Server. Netzteile im Server müssen dieselbe Belastbarkeit oder Wattleistung aufweisen, um sicherzustellen, dass der Server ordnungsgemäß funktioniert.

Abbildung 60. Hinweisticket zur Stromversorgung

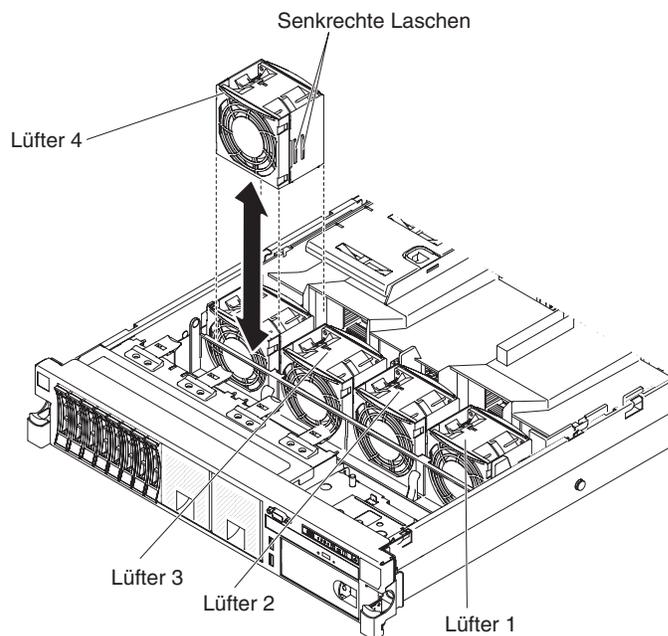
Abbildung 62. Lüftereinbau

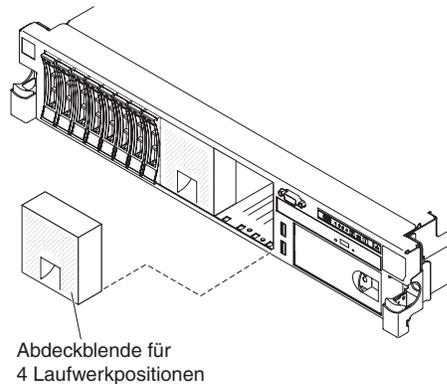
3. Entfernen Sie die Abdeckung (siehe „Abdeckung entfernen“ auf Seite 44).
4. Entfernen Sie die beiden Abdeckblenden für 4 Laufwerkpositionen, die sich rechts neben Laufwerkposition 8 unter den IDs 8-15 auf der Frontblende befinden.

Abbildung 63. Abdeckblenden

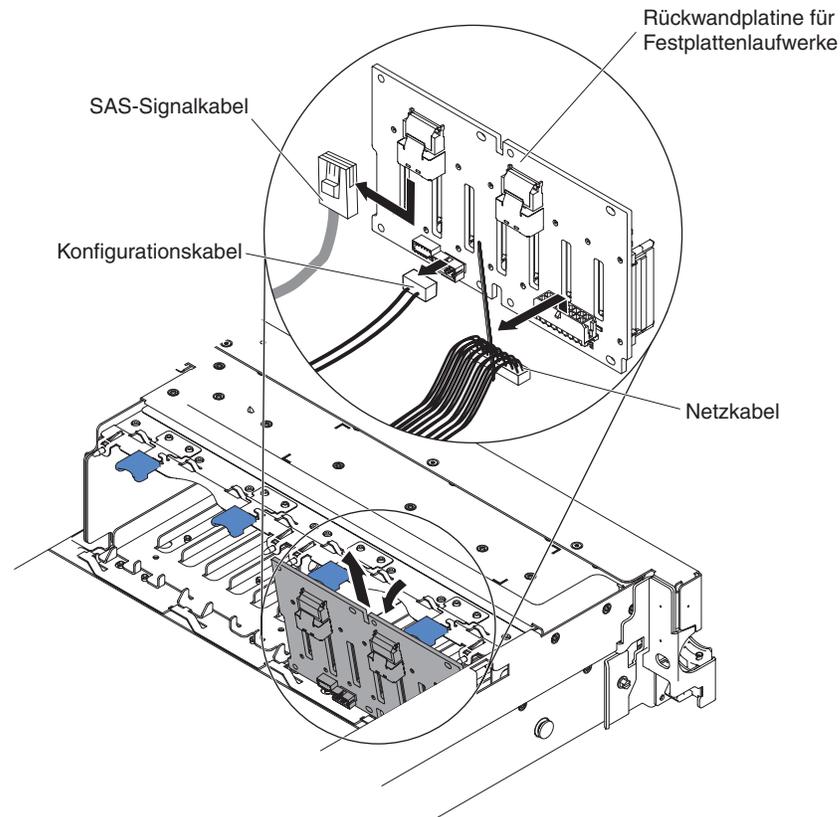
Abbildung 64. Rückwandplatine für Festplattenlaufwerke entfernen

- a. Ziehen Sie die folgenden Kabel in der angegebenen Reihenfolge von der Rückwandplatine 1 ab:
 - Netzkabel 1
 - SAS-Signalkabel 2
 - Konfigurationskabel 3
 - b. Heben Sie die Rückwandplatine 1 aus dem Server heraus, indem Sie sie zur Rückseite des Servers ziehen und dann nach oben heben.
9. Installieren Sie wie folgt die neue Rückwandplatine in Steckplatz 2:
- a. Schließen Sie die beiden SAS-Signalkabel an die neue Rückwandplatine 2 an. Die neue Rückwandplatine wird mit der Zusatzeinrichtung geliefert.
 - b. Schließen Sie das Konfigurationskabel an die Rückwandplatine 2 an.
 - c. Schrauben Sie das SEARAY-Kabel an Rückwandplatine 2 fest, wie in der folgenden Abbildung dargestellt, und schließen Sie die beiden SAS-Signalkabel an Rückwandplatine 1 an.

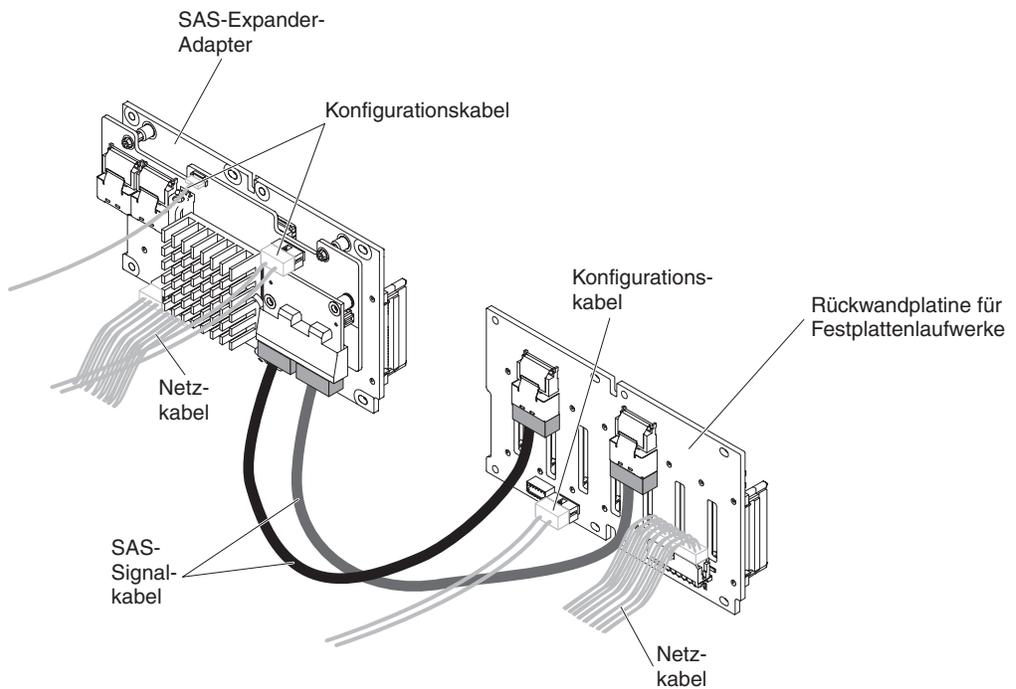
Abbildung 65. Kabelverbindung

- d. Schließen Sie das Konfigurationskabel und das Netzkabel wieder an die Rückwandplatine 1 an.
- e. Winkeln Sie die neue Rückwandplatine an und setzen Sie die untere Kante in die Nuten am Gehäuse für die Rückwandplatine 2 neben dem optischen Laufwerk ein.

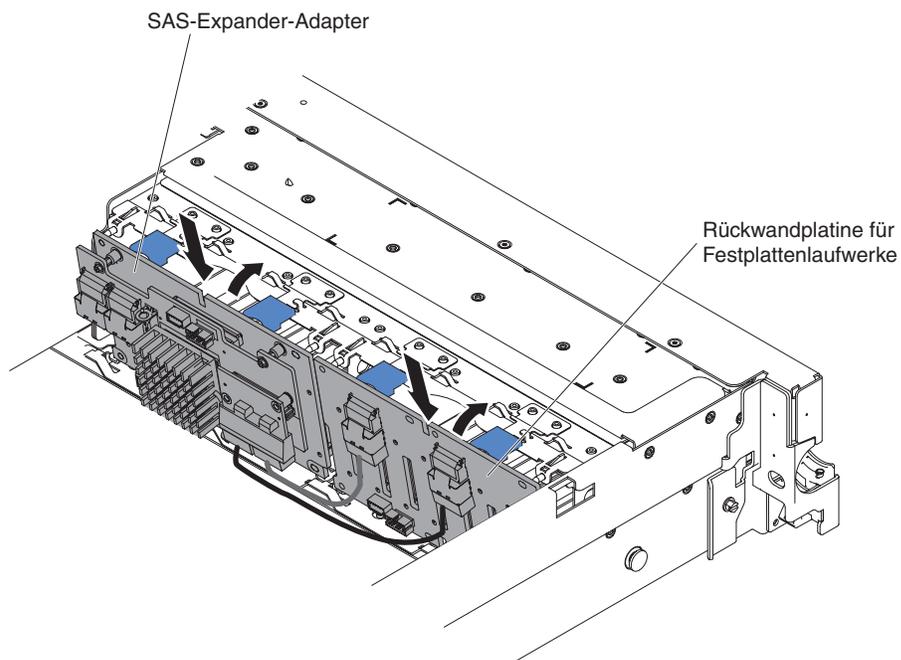
Abbildung 66. Neue Rückwandplatine installieren

- f. Winkeln Sie die Rückwandplatte an und setzen Sie die untere Kante in die Nuten für die Rückwandplatte 1 am Gehäuse ein.
 - g. Drehen Sie die Rückwandplatte in die aufrechte Position, bis die Halterung unter der Verriegelung und den Laschen am Gehäuse sitzt und in die Nuten an der Halterung der Rückwandplatte einrastet.
10. Schließen Sie die freien Enden der SAS-Signalkabel (610 mm) an die Systemplatine an. Führen Sie das Kabel unter den Kabelsicherungen an der Luftführung durch. Sehen Sie sich die Abbildung an.

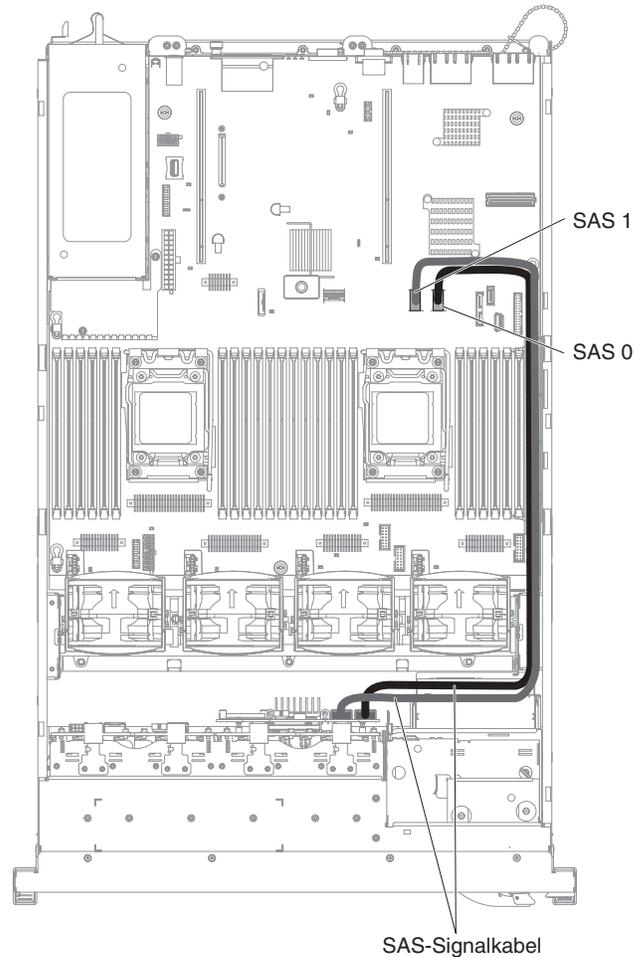
Abbildung 67. Verlegung der SAS-Signalkabel (610 mm)

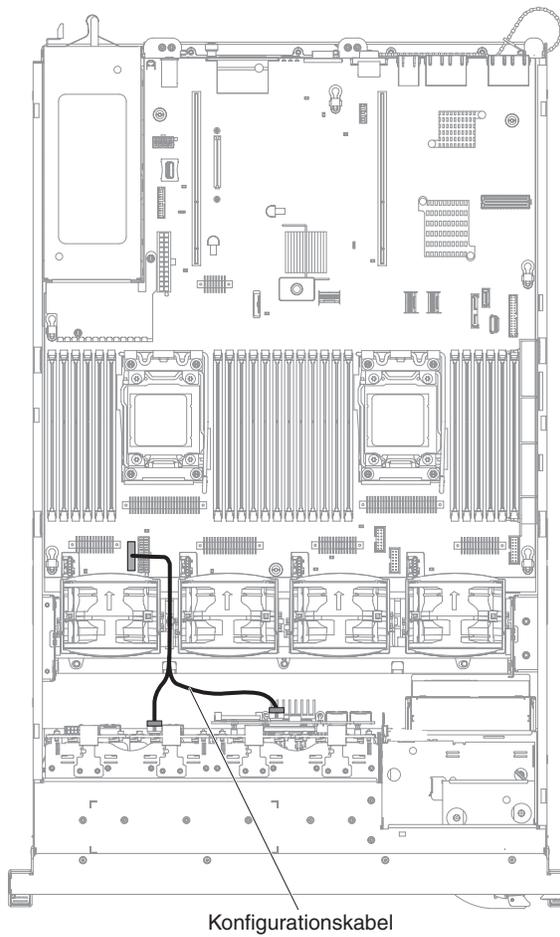
11. Stellen Sie sicher, dass das Konfigurationskabel an die Rückwandplatten und an die Systemplatine angeschlossen ist.

Abbildung 68. Verlegung des Konfigurationskabels

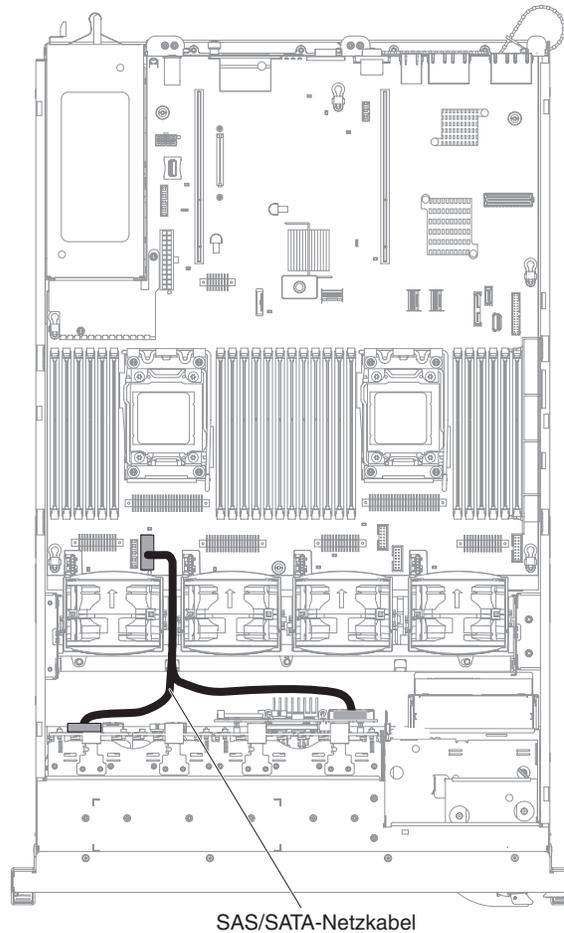
12. Stellen Sie sicher, dass das SAS-Netzkabel an die Rückwandplatinen und an die Systemplatine angeschlossen ist.

Abbildung 69. Verlegung des SAS-Netzkaebels

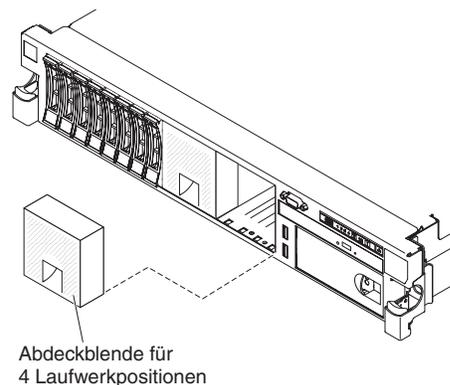
Abbildung 70. Abdeckblenden

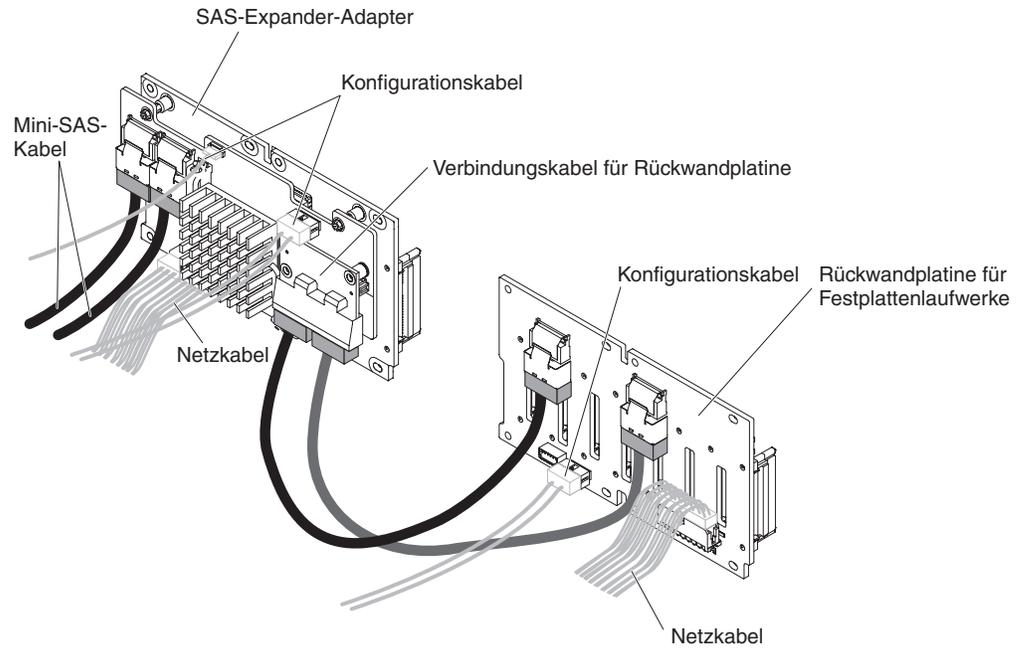
5. Mehr Platz zum Arbeiten erhalten Sie, wenn Sie die Lüfter 2 und 3 entfernen (siehe „Hot-Swap-Lüfter entfernen“ auf Seite 362).
6. Installieren Sie wie folgt die neue Rückwandplatine in Steckplatz 2:
 - a. Schließen Sie die folgenden Kabel in der angegebenen Reihenfolge an:
 - Konfigurationskabel 1
 - Mini-SAS-Kabel 2
 - Netzkabel 3
 - Verbindungskabel für Rückwandplatine 4

Abbildung 71. Kabelverbindung

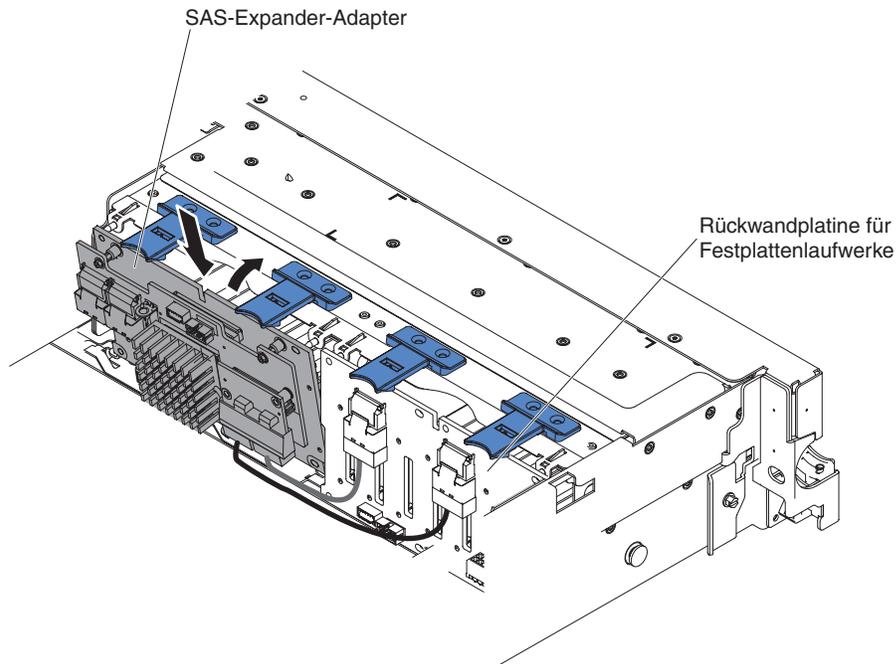
- b. Winkeln Sie den neuen Expander an und setzen Sie die untere Kante in die Nuten im Gehäuse neben dem optischen Laufwerk.

Abbildung 72. Neue Rückwandplatte installieren

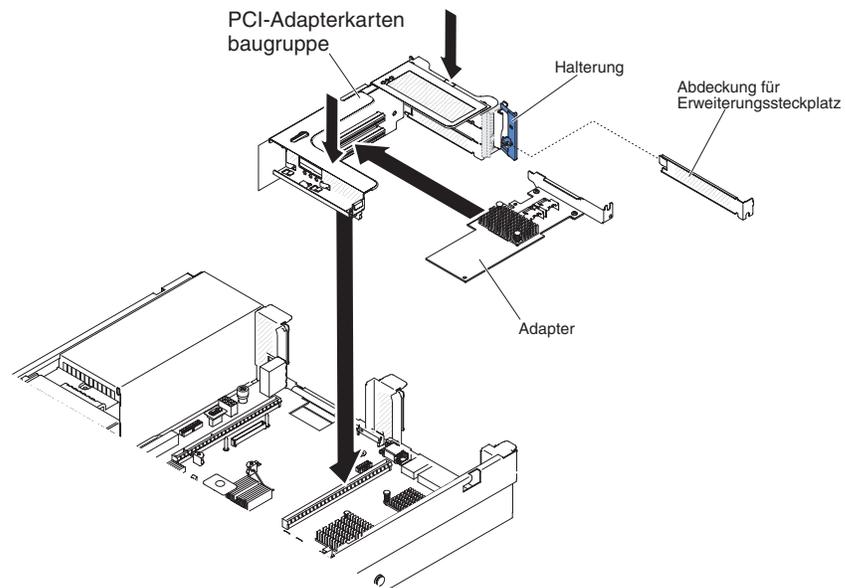
10. Schließen Sie die Mini-SAS-Signalkabel an die Anschlüsse am RAID-Adapter an.
11. Richten Sie die PCI-Adapterkartenbaugruppe aus und installieren Sie sie im Server (siehe „PCI-Adapterkartenbaugruppe installieren“ auf Seite 153).

Abbildung 73. PCI-Adapterkartenbaugruppe installieren

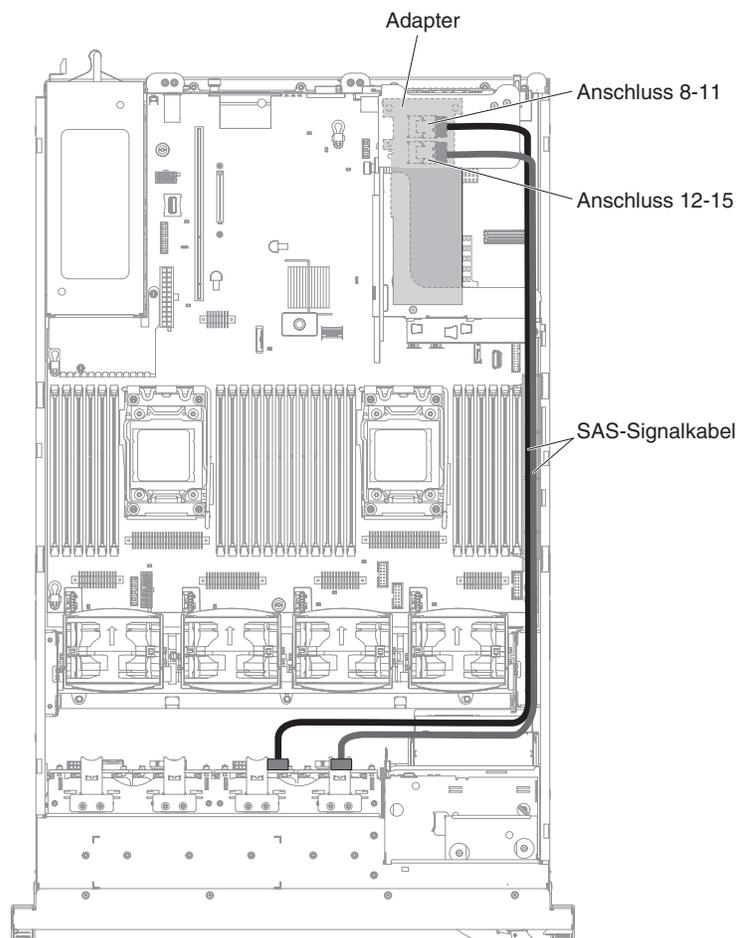
12. Verlegen Sie die Kabel unter der Kabelhalterung.

Abbildung 74. Verlegung der Mini-SAS-Signalkabel

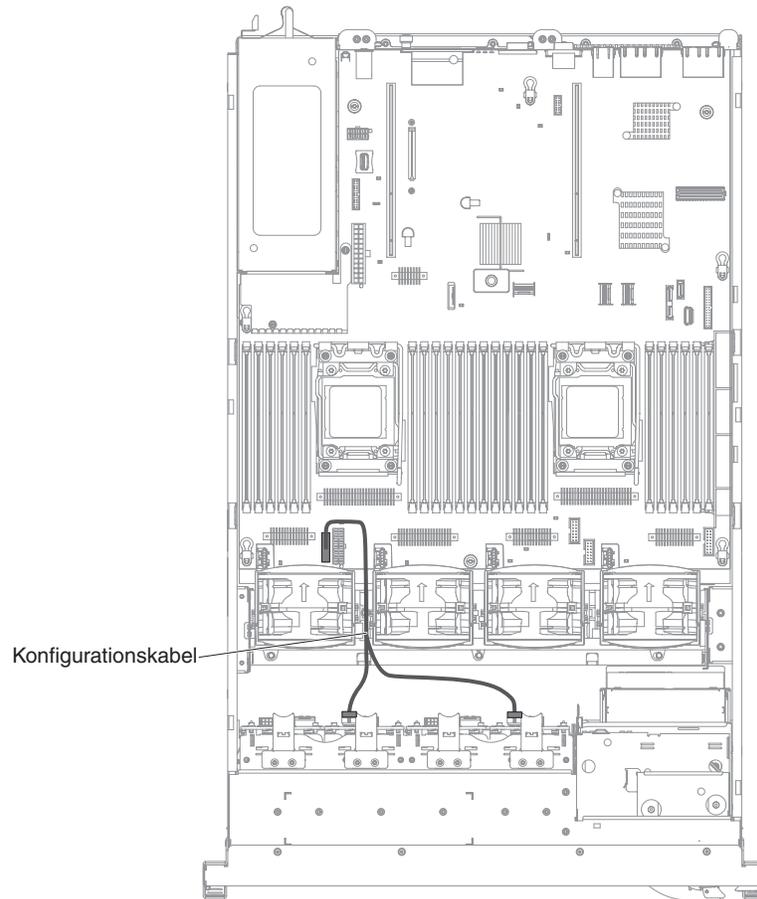
13. Stellen Sie sicher, dass das Konfigurationskabel an die Rückwandplatinen und an die Systemplatine angeschlossen ist.

Abbildung 75. Verlegung des Konfigurationskabels

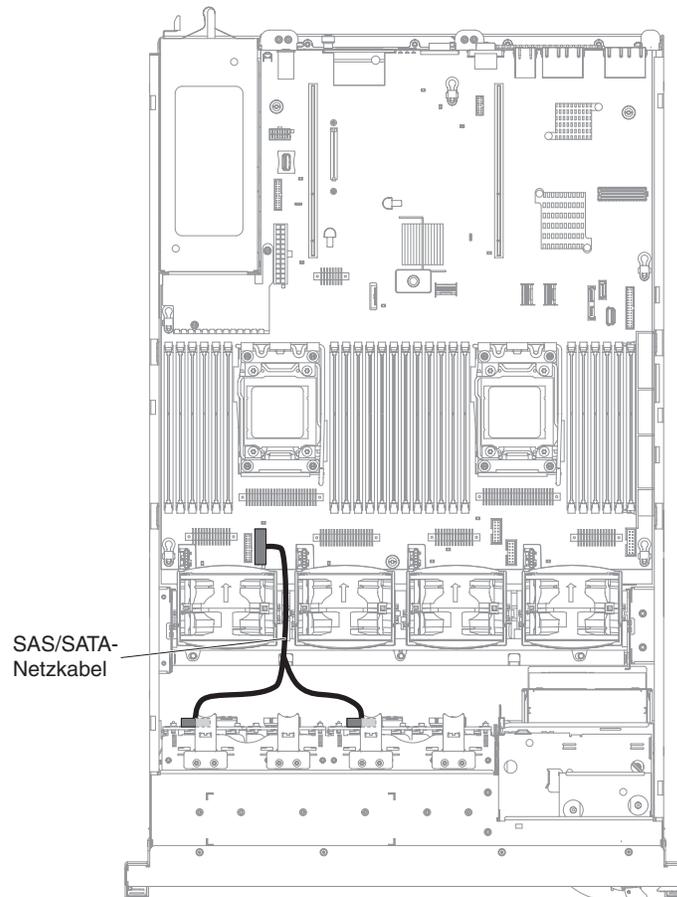
14. Stellen Sie sicher, dass das SAS-Netzwerkabel an die Rückwandplatinen und an die Systemplatine angeschlossen ist.

Abbildung 76. Verlegung des SAS-Netz-kabels

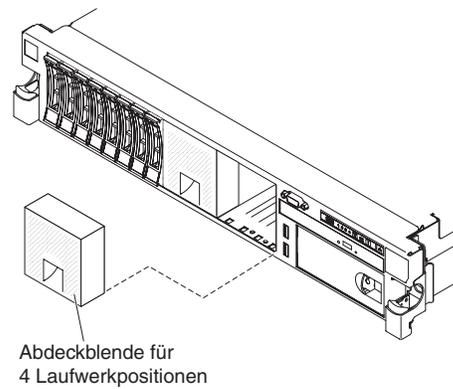
Abdeckblende für
4 Laufwerkpositionen

Abbildung 77. Abdeckblenden

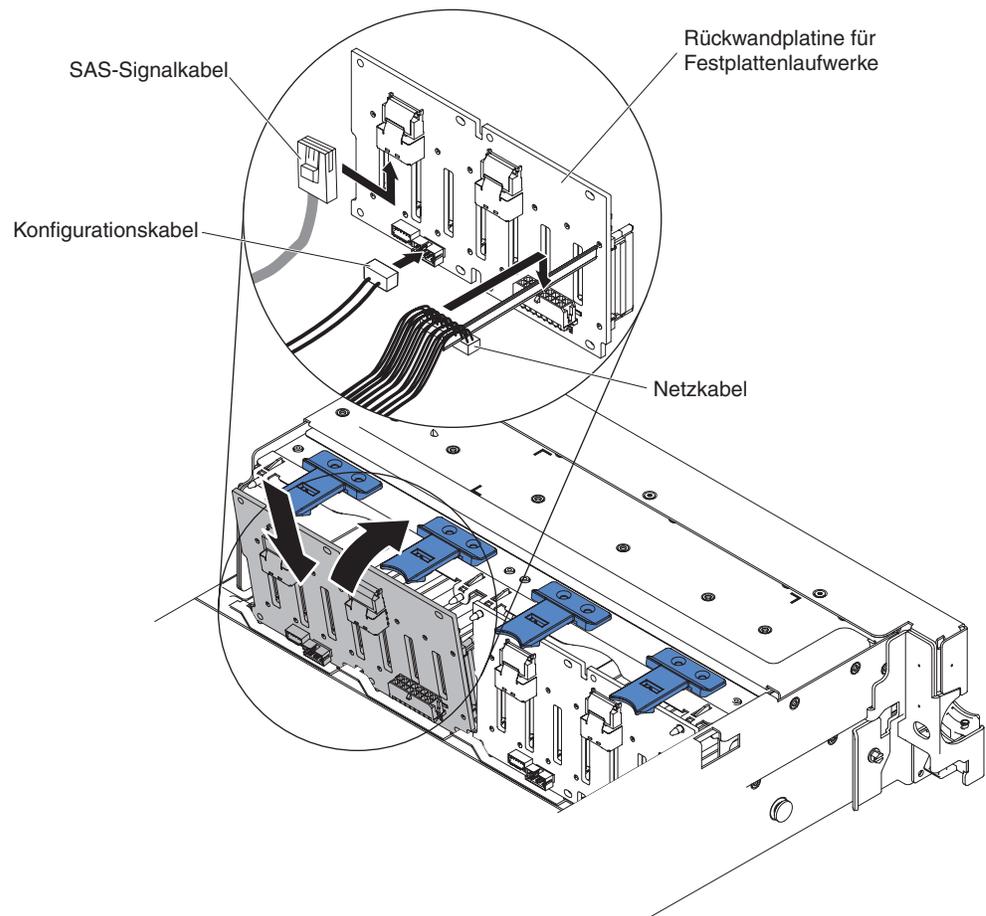
Abbildung 78. Neue Rückwandplatine installieren

- a. Schließen Sie die folgenden Kabel in der angegebenen Reihenfolge an:
 - Konfigurationskabel 1
 - SAS-Signalkabel 2
 - Netzkabel 3

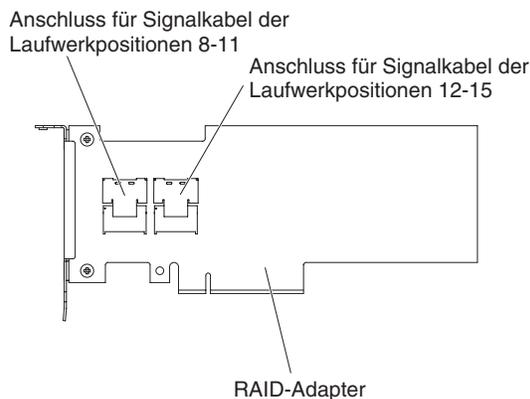
Abbildung 79. RAID-Adapter (Teilenummer 46M0912)

- a. Schließen Sie ein SAS-Signalkabel aus dem Lieferumfang des Erweiterungssatzes an den RAID-Adapter-Anschluss für die Laufwerkpositionen 8 bis 11 an.
 - b. Schließen Sie ein anderes SAS-Signalkabel an den anderen SAS-Anschluss für die Laufwerkpositionen 12 bis 15 an.
11. Richten Sie die PCI-Adapterkartenbaugruppe aus und installieren Sie sie im Server (siehe „PCI-Adapterkartenbaugruppe installieren“ auf Seite 153).

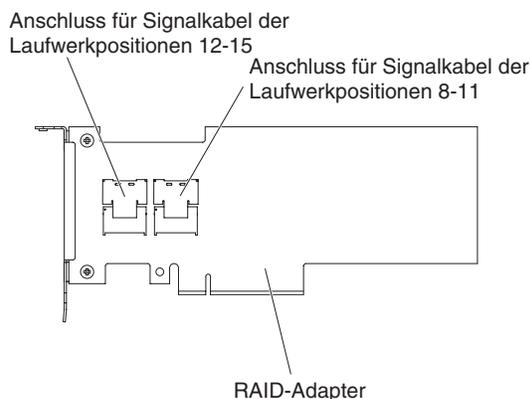
Abbildung 80. RAID-Adapter (Teilenummer 00D7082)

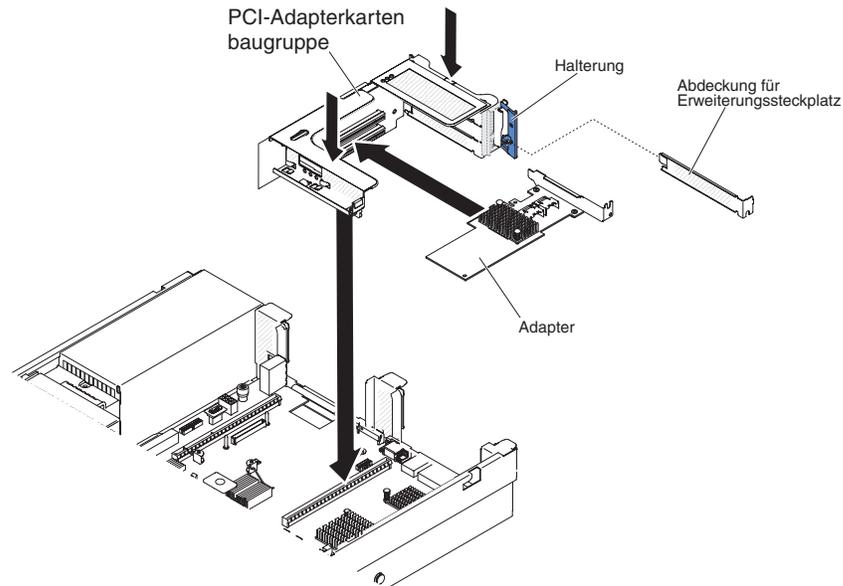
Abbildung 81. PCI-Adapterkartenbaugruppe installieren

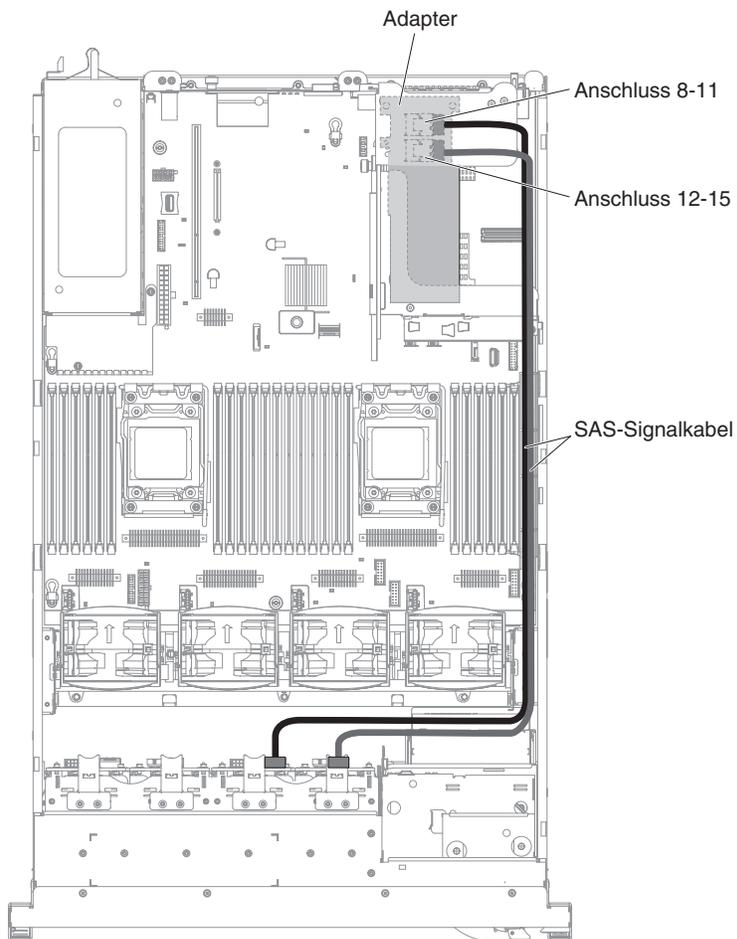
12. Verlegen Sie die Kabel unter den Kabelhalterungen (in der folgenden Abbildung ist der RAID-Adapter mit der Teilenummer 46M0912 als Beispiel dargestellt).

Abbildung 82. Verlegung der SAS-Signalkabel

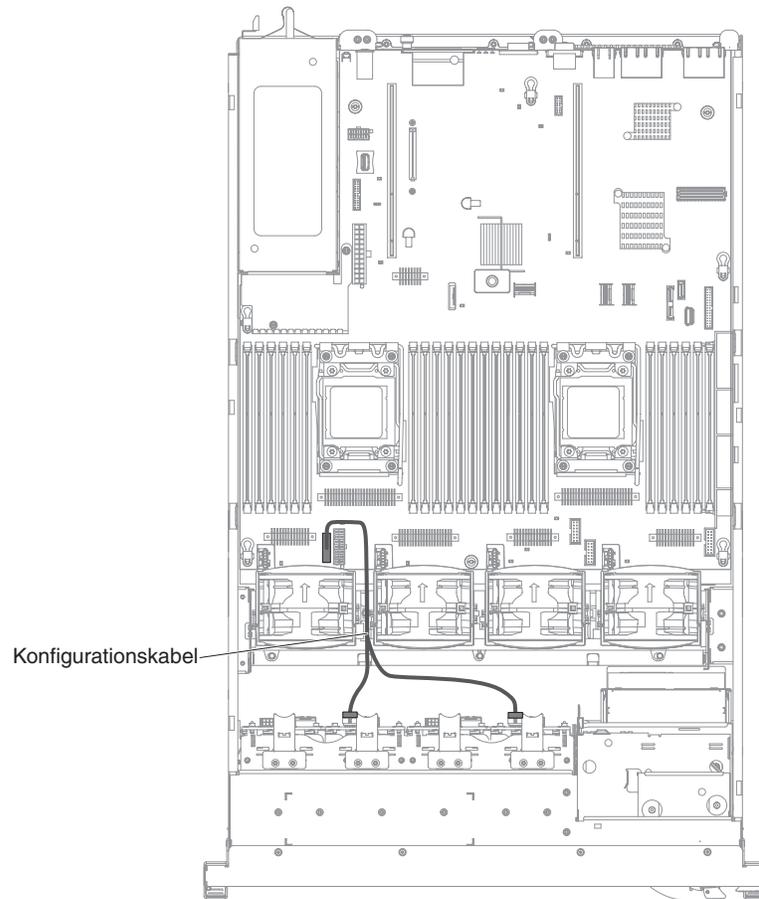
13. Stellen Sie sicher, dass das Konfigurationskabel an die Rückwandplatinen und an die Systemplatine angeschlossen ist.

Abbildung 83. Verlegung des Konfigurationskabels

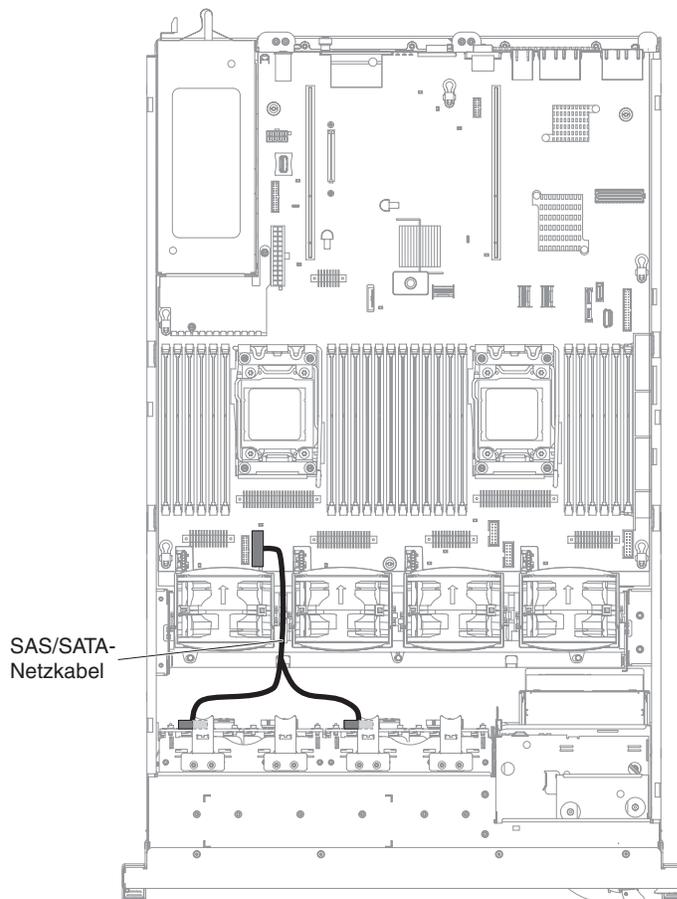
14. Stellen Sie sicher, dass das SAS-Netzkabel an die Rückwandplatinen und an die Systemplatine angeschlossen ist.

Abbildung 84. Verlegung des SAS-Netzka- bels

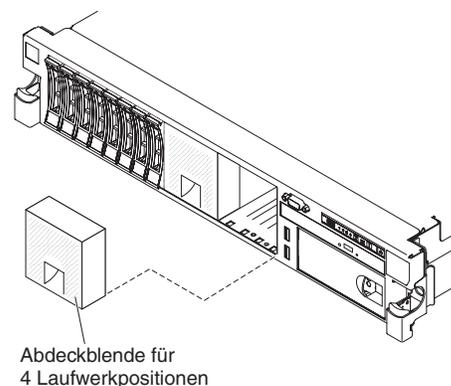
Abbildung 85. Abdeckblenden

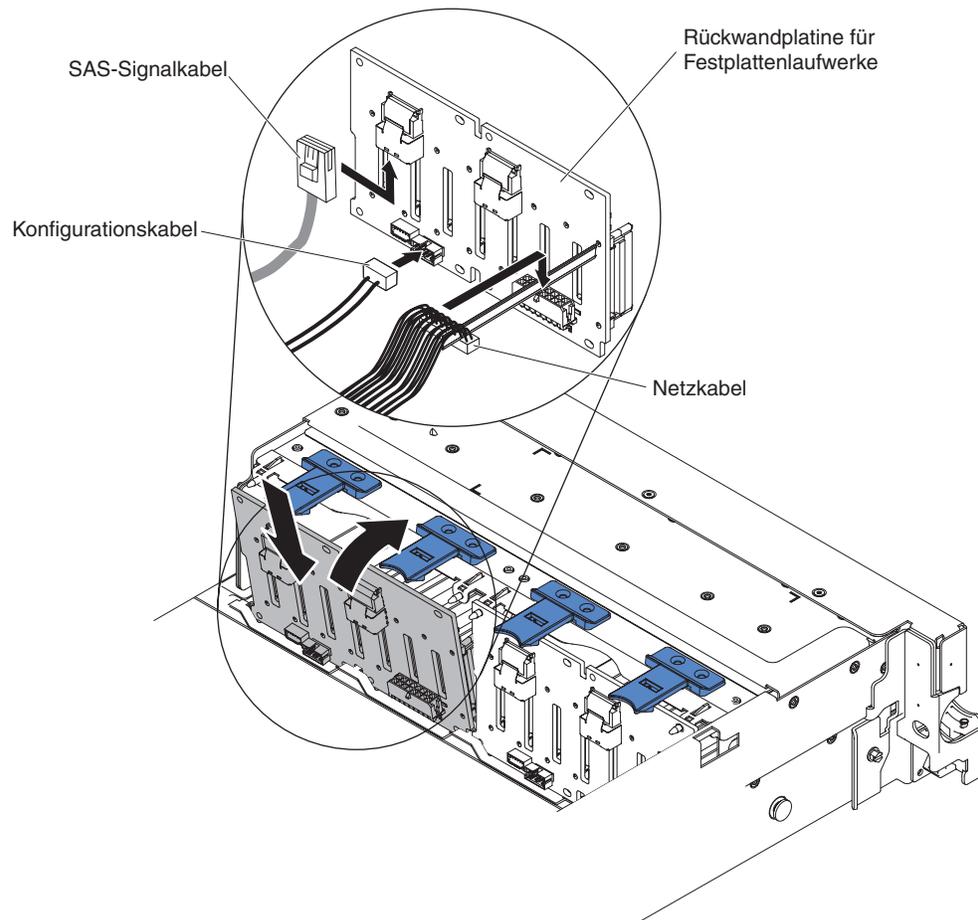
Abbildung 86. Neue Rückwandplatine installieren

- a. Schließen Sie die folgenden Kabel in der angegebenen Reihenfolge an:
 - Konfigurationskabel 1
 - Mini-SAS-Signalkabel 2
 - Netzkabel 3
 - b. Winkeln Sie die neue Rückwandplatine an und setzen Sie die untere Kante in die Nuten am Gehäuse für die Rückwandplatine 2 neben dem optischen Laufwerk ein.
