System x3650 M4
Typ 7915

Installations- und Servicehandbuch

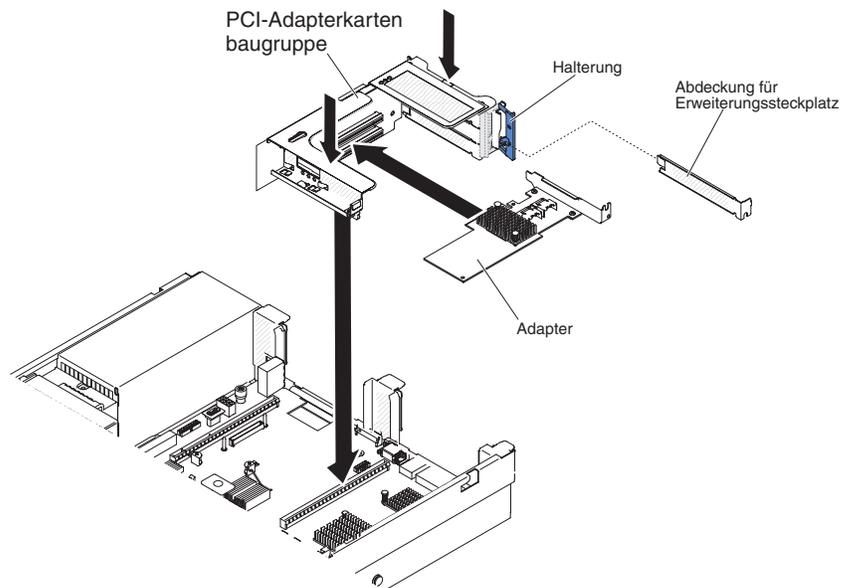
Abbildung 87. PCI-Adapterkartenbaugruppe installieren

10. Schließen Sie die Mini-SAS-Signalkabel an die Anschlüsse am RAID-Adapter an.
11. Richten Sie die PCI-Adapterkartenbaugruppe aus und installieren Sie sie im Server (siehe „PCI-Adapterkartenbaugruppe installieren“ auf Seite 153).

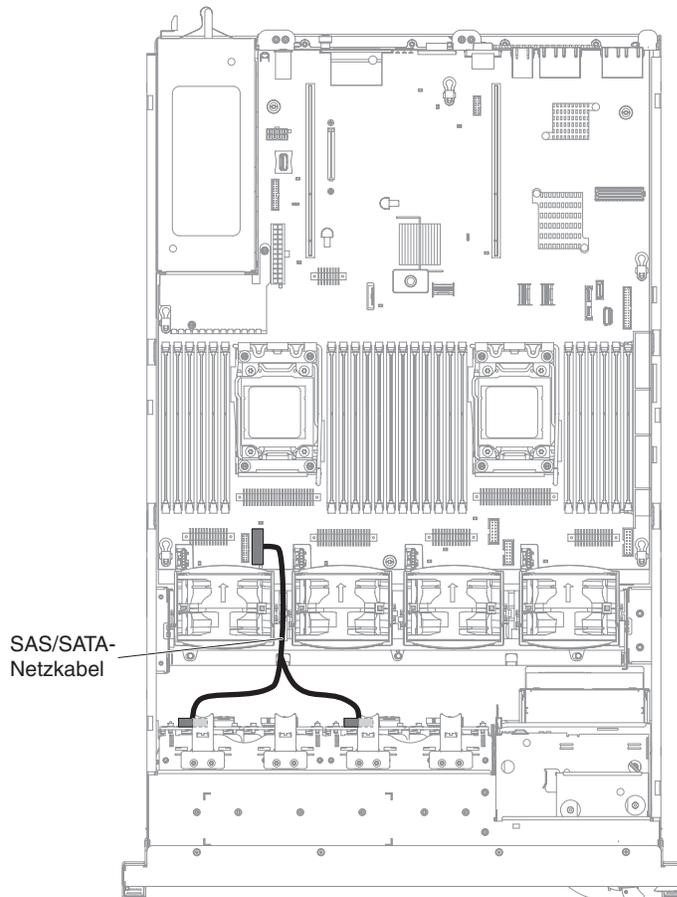
Abbildung 90. Verlegung des SAS-Netz-kabels

14. Stellen Sie sicher, dass das SAS-Netzkabel an die Rückwandplatinen und an die Systemplatine angeschlossen ist.

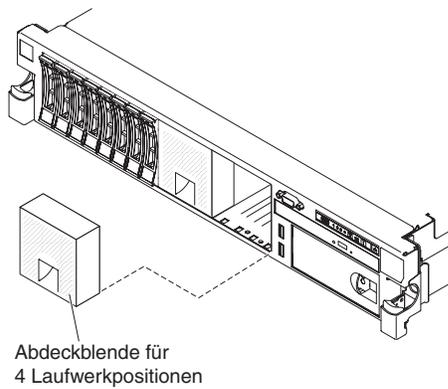
Abbildung 91. Abdeckblenden

Abdeckblende für
4 Laufwerkpositionen

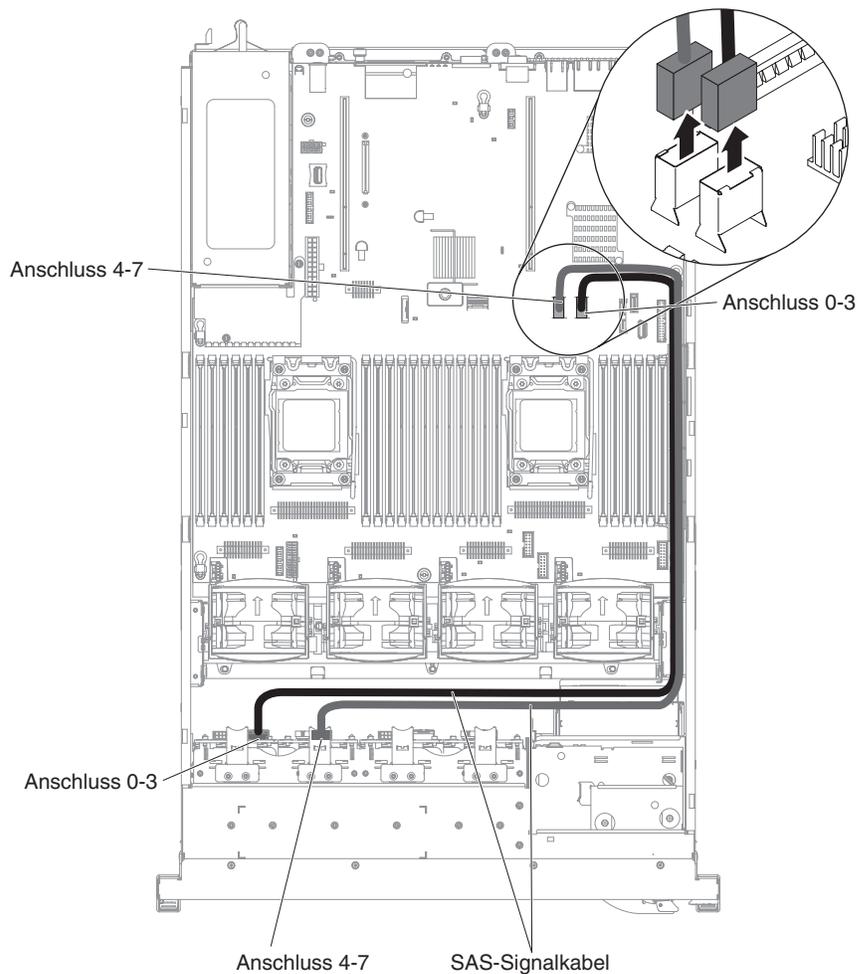
Abbildung 92. SAS-Kabel entfernen

5. Mehr Platz zum Arbeiten erhalten Sie, wenn Sie die Lüfter 2 und 3 entfernen (siehe „Hot-Swap-Lüfter entfernen“ auf Seite 362).
6. Ziehen Sie die zwei 2-Kabel ab, die die Rückwandplatine und die Systemplatine miteinander verbinden.

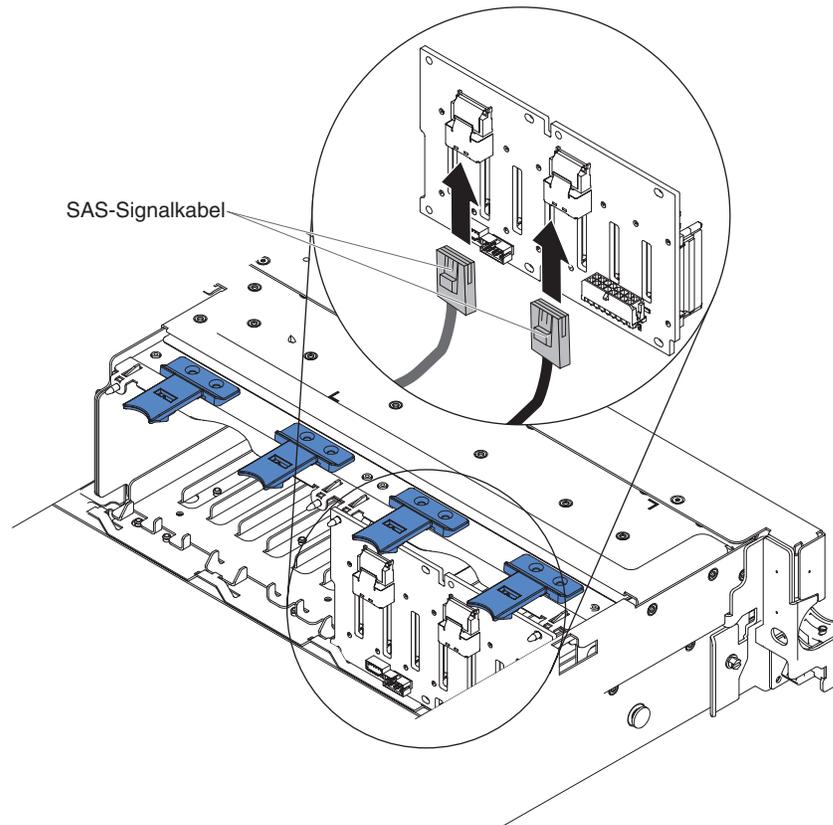
Abbildung 93. SAS-Kabelverbindung

7. Schließen Sie die zwei zusätzlichen SAS-Kabel (925 mm) an die Rückwandplatine an.

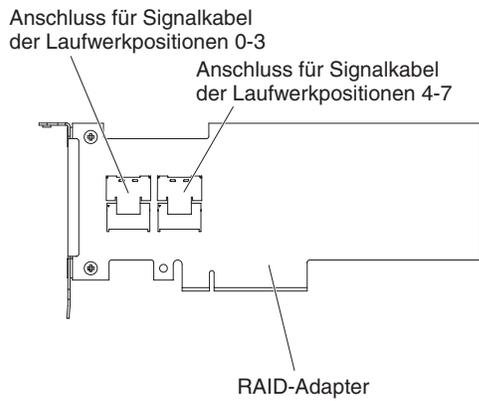
Abbildung 94. Anschlüsse für RAID-Adapter

8. Berühren Sie mit der antistatischen Schutzhülle, in der sich der RAID-Adapter befindet, eine unlackierte Metalloberfläche am Server. Entnehmen Sie anschließend den RAID-Adapter aus der Schutzhülle.
9. Entfernen Sie PCI-Adapterkartenbaugruppe 1 (siehe „PCI-Adapterkartenbaugruppe entfernen“ auf Seite 45).
10. Installieren Sie den RAID-Adapter im Anschluss auf der PCI-Adapterkarte (weitere Informationen hierzu finden Sie im Abschnitt „Adapter installieren“ auf Seite 69).
Achtung: Durch ein nicht ordnungsgemäß eingesetztes Bauteil kann der Server oder der Adapter beschädigt werden.
11. Schließen Sie die SAS-Signalkabel wie folgt an den RAID-Adapter an:
 - a. Schließen Sie ein SAS-Signalkabel an den RAID-Adapter-Anschluss für die Laufwerkpositionen 0 bis 3 an.
 - b. Schließen Sie ein anderes SAS-Signalkabel an den anderen SAS-Anschluss für die Laufwerkpositionen 4 bis 7 an.

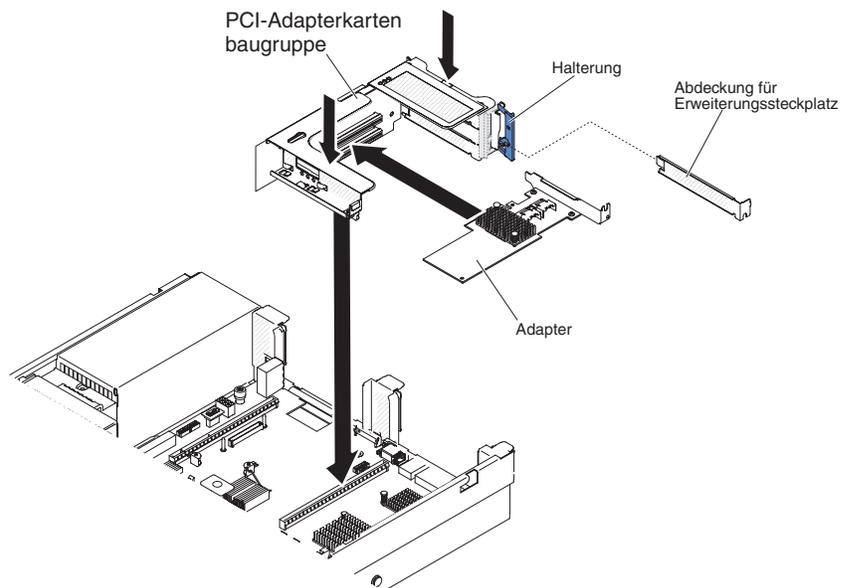
Abbildung 95. PCI-Adapterkartenbaugruppe installieren

12. Richten Sie die PCI-Adapterkartenbaugruppe aus und installieren Sie sie im Server (siehe „PCI-Adapterkartenbaugruppe installieren“ auf Seite 153).

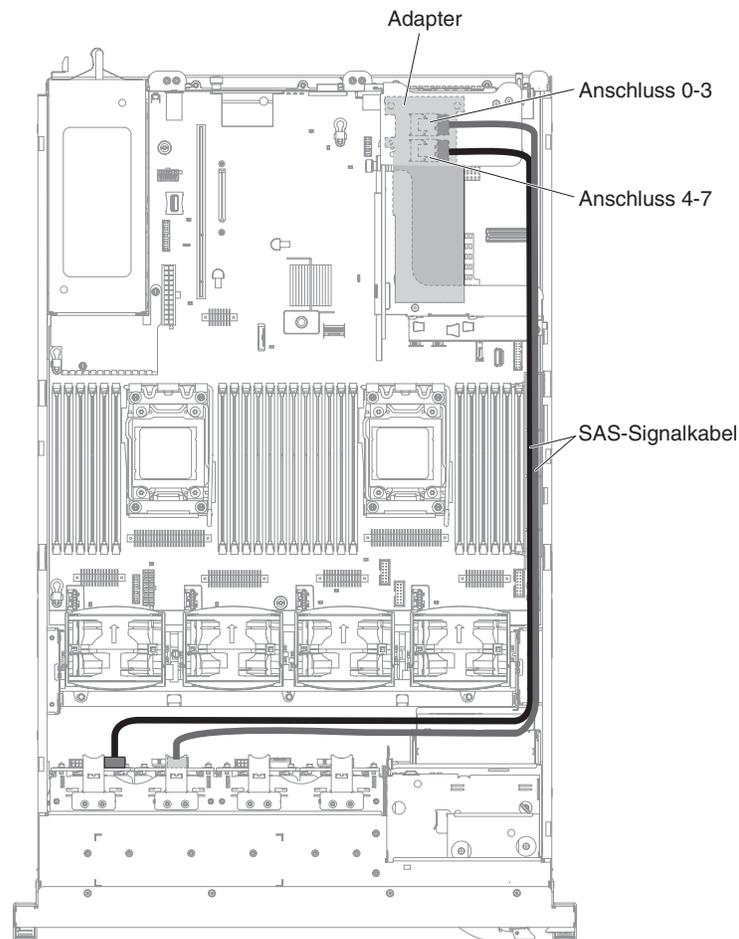
Abbildung 96. Verlegung der SAS-Signalkabel

13. Verlegen Sie die Kabel unter der Kabelhalterung.

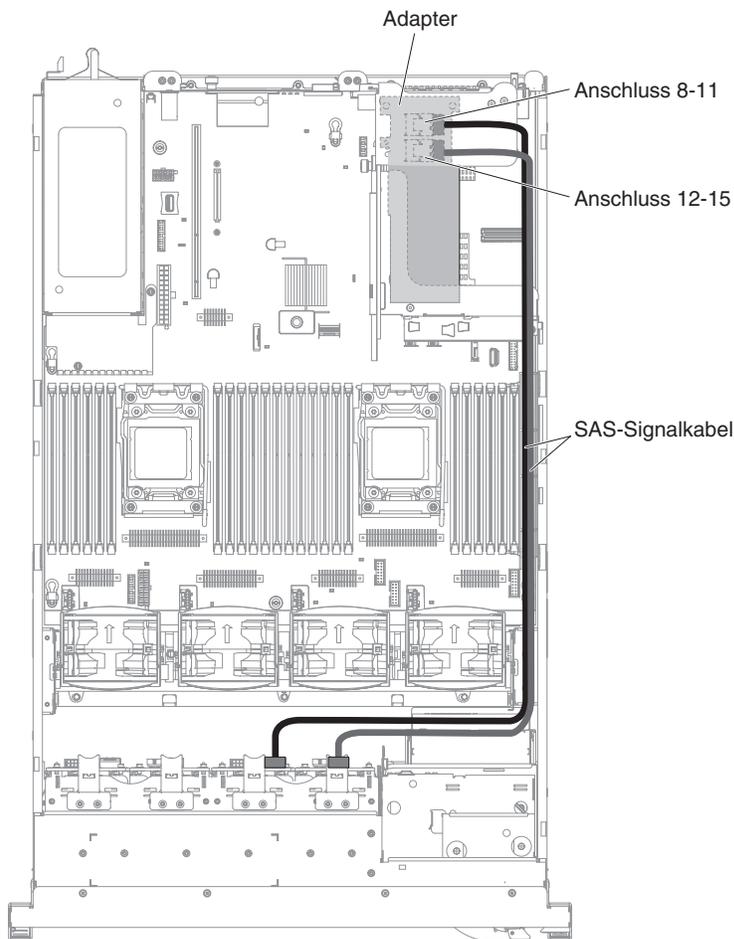
Abbildung 97. Kabelverlegung für den zweiten Satz an RAID-Adaptoren und die Rückwandplatine

14. Lesen Sie die Informationen in Schritt 6 im Abschnitt „SAS/SATA-8-Pac-Festplattenlaufwerk mit einer ServeRAID-Adapterzusatzeinrichtung installieren“ auf Seite 104, um die zweite Rückwandplatine zu installieren, die Kabelverlegung durchzuführen und die Lüfter und Festplattenlaufwerke zu installieren. In der folgenden Abbildung ist die Kabelverlegung für den zweiten Satz an RAID-Adaptern und die Rückwandplatine dargestellt.

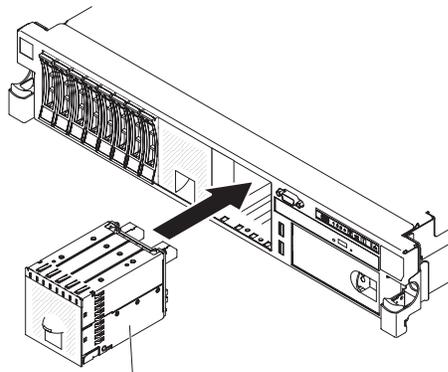
Abbildung 99. Neue Rückwandplattenbaugruppen installieren

5. Mehr Platz zum Arbeiten erhalten Sie, wenn Sie die Lüfter 2 und 3 entfernen (siehe „Hot-Swap-Lüfter entfernen“ auf Seite 362).
6. Installieren Sie die neuen Rückwandplattenbaugruppen.

eXFlash-1,8-Zoll-Laufwerkgehäuse
und Rückwandplattenbaugruppe

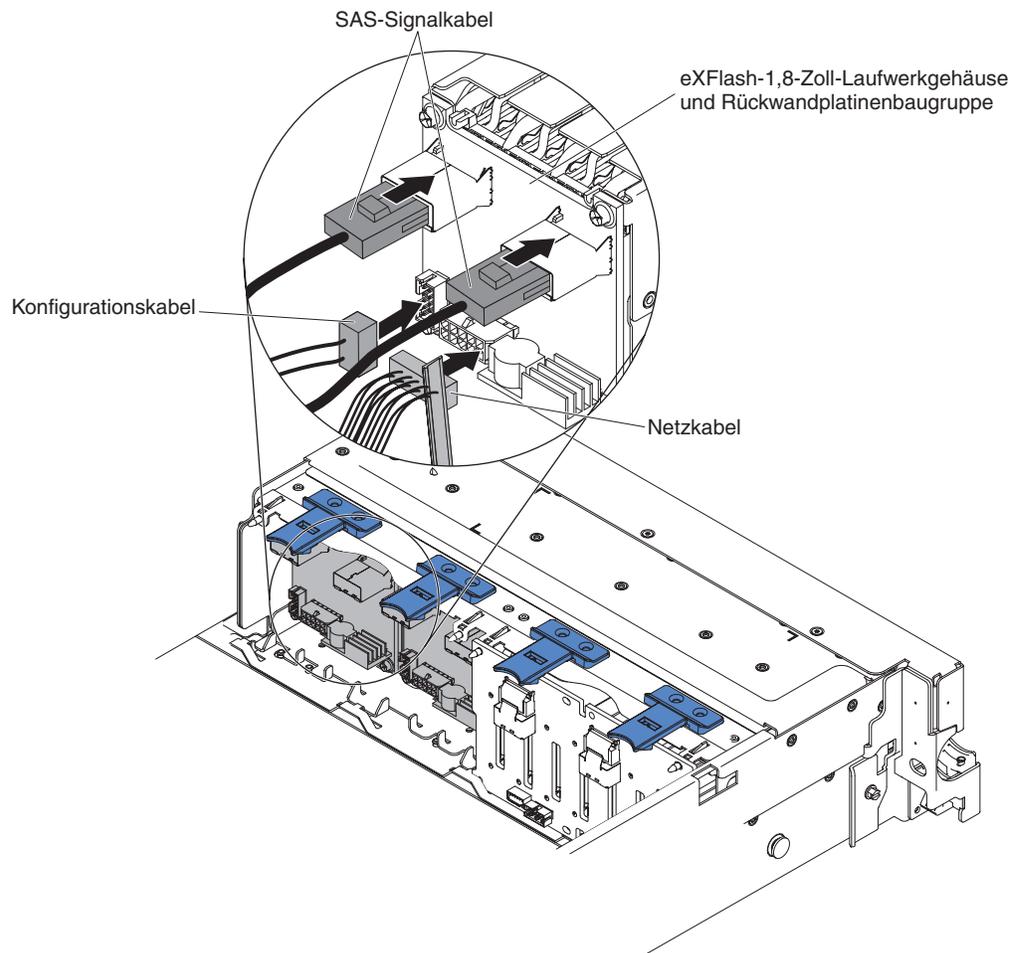
Abbildung 100. Kabelverbindungen

7. Schließen Sie die folgenden Kabel in der angegebenen Reihenfolge an:

- Konfigurationskabel 1
- SAS-Signalkabel 2
- Netzkabel 3

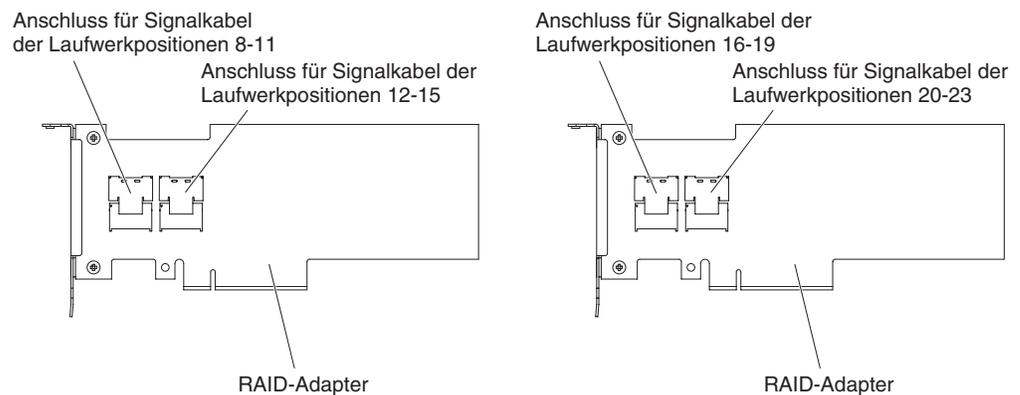
Abbildung 101. Anschlüsse für RAID-Adapter

Achtung: Durch ein nicht ordnungsgemäß eingesetztes Bauteil kann der Server oder der Adapter beschädigt werden.
11. Schließen Sie die SAS-Signalkabel wie folgt an den RAID-Adapter an:
 - a. Schließen Sie ein SAS-Signalkabel aus dem Lieferumfang des Erweiterungssatzes an den RAID-Adapter-Anschluss für die Laufwerkpositionen 8 bis 11 an.
 - b. Schließen Sie ein anderes SAS-Signalkabel an den anderen SAS-Anschluss für die Laufwerkpositionen 12 bis 15 an.

- c. Schließen Sie ein SAS-Signalkabel aus dem Lieferumfang des Erweiterungssatzes an den RAID-Adapter-Anschluss für die Laufwerkpositionen 16 bis 19 an.
 - d. Schließen Sie ein SAS-Signalkabel aus dem Lieferumfang des Erweiterungssatzes an den RAID-Adapter-Anschluss für die Laufwerkpositionen 20 bis 23 an.
12. Richten Sie die PCI-Adapterkartenbaugruppe 1 aus und installieren Sie sie im Server (siehe „PCI-Adapterkartenbaugruppe installieren“ auf Seite 153).

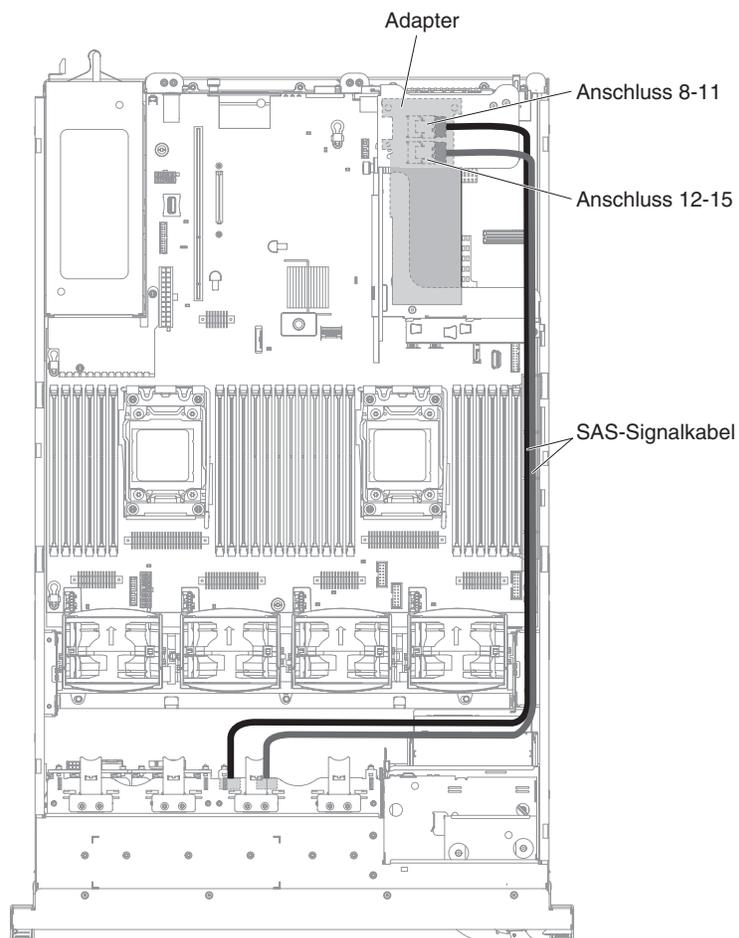
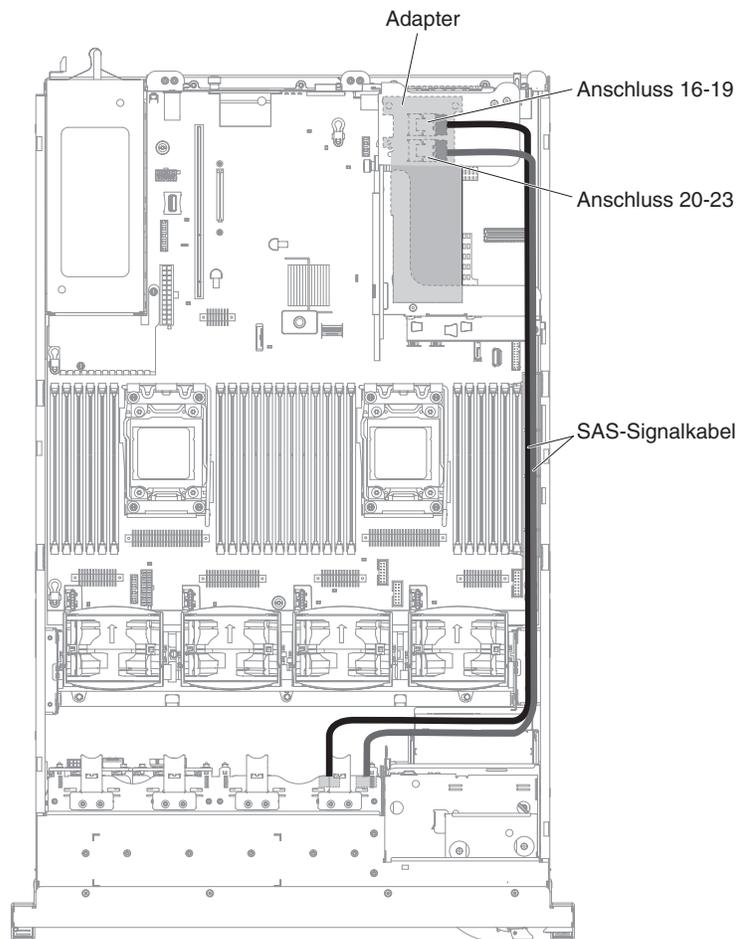
Abbildung 103. Verlegung der SAS-Signalkabel

13. Verlegen Sie die Kabel unter der Kabelhalterung.

Abbildung 104. Verlegung der SAS-Signalkabel

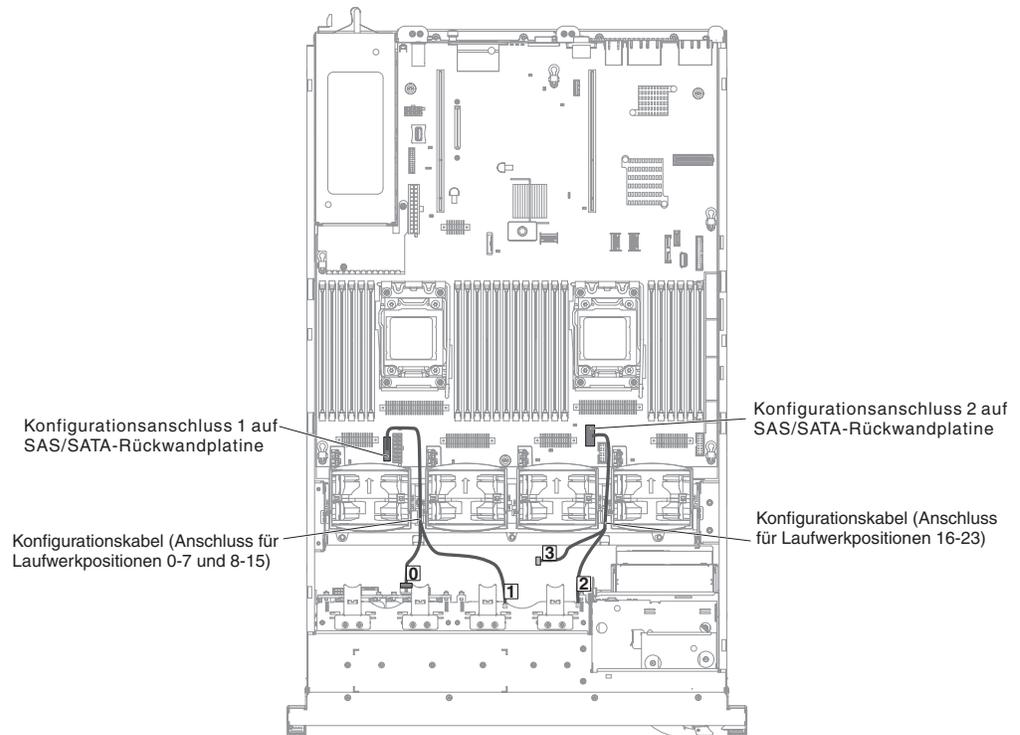
Abbildung 105. Verlegung der Konfigurationskabel

14. Stellen Sie sicher, dass das Konfigurationskabel an die Rückwandplatinen und an die Systemplatine angeschlossen ist.

Anmerkung: Schließen Sie das Kabelsegment mit der Beschriftung 3 nicht an.

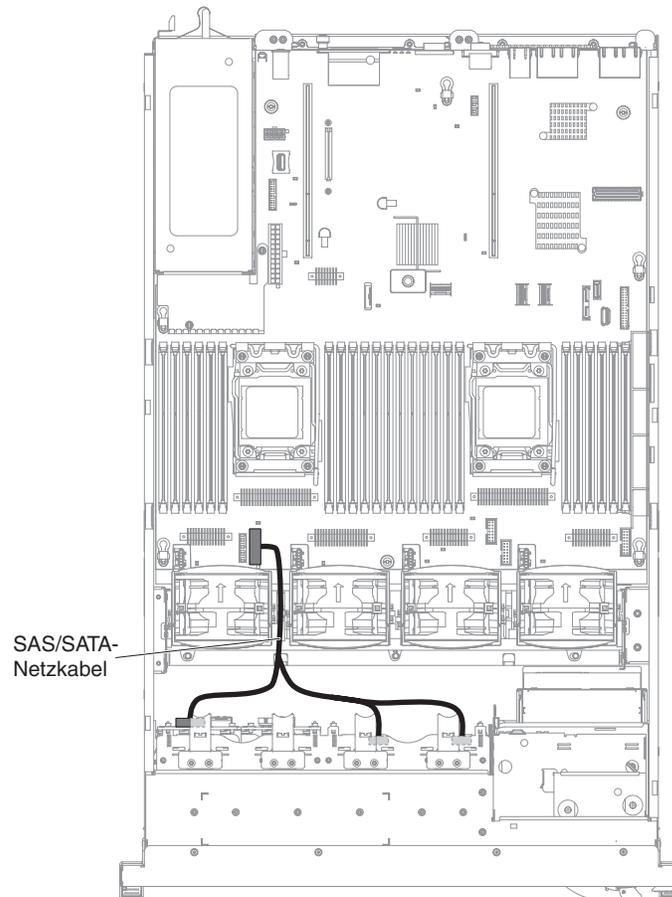
Abbildung 106. Verlegung des SAS/SATA-Netz-kabels

15. Stellen Sie sicher, dass das SAS-Netzkabel an die Rückwandplatinen und an die Systemplatine angeschlossen ist.

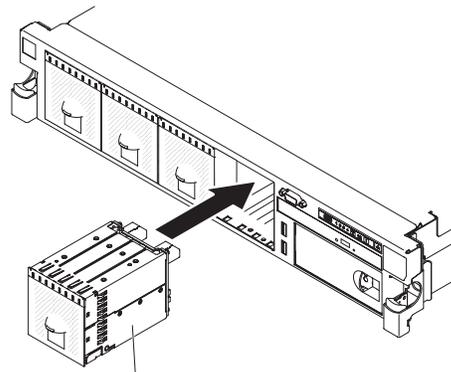
Abbildung 108. Neue Rückwandplattenbaugruppen installieren

6. Installieren Sie die neuen Rückwandplattenbaugruppen.

eXFlash-1,8-Zoll-Laufwerkgehäuse
und Rückwandplattenbaugruppe

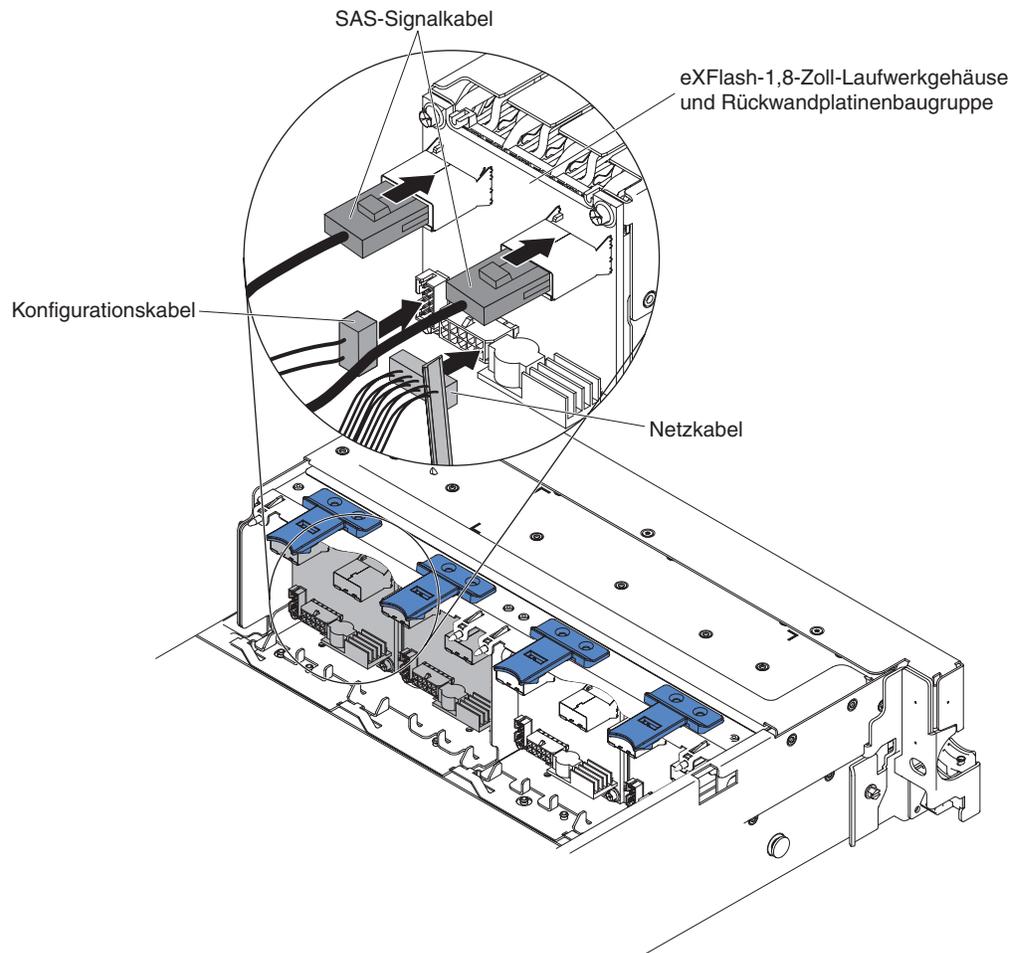
Abbildung 109. Kabelverbindungen

7. Schließen Sie die folgenden Kabel in der angegebenen Reihenfolge an:

- Konfigurationskabel 1
- SAS-Signalkabel 2
- Netzkabel 3

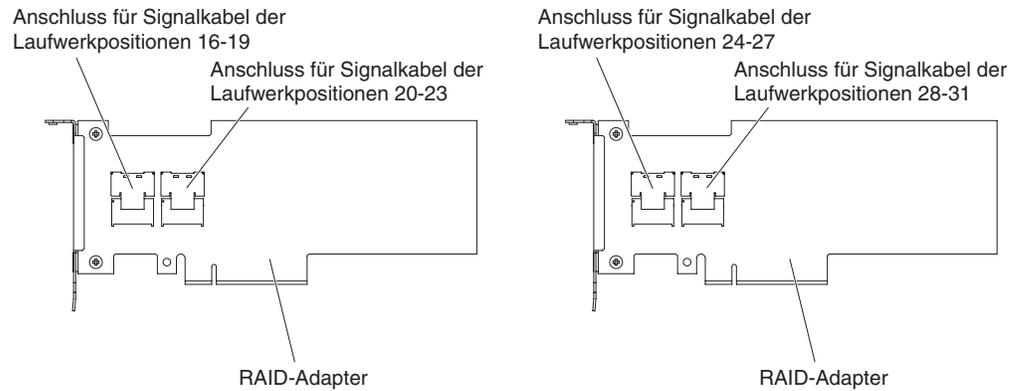
Abbildung 110. Anschlüsse für RAID-Adapter

Achtung: Durch ein nicht ordnungsgemäß eingesetztes Bauteil kann der Server oder der Adapter beschädigt werden.
11. Schließen Sie die SAS-Signalkabel wie folgt an den RAID-Adapter an:
 - a. Schließen Sie ein SAS-Signalkabel aus dem Lieferumfang des Erweiterungssatzes an den RAID-Adapter-Anschluss für die Laufwerkpositionen 16 bis 19 an.
 - b. Schließen Sie ein anderes SAS-Signalkabel an den anderen SAS-Anschluss für die Laufwerkpositionen 20 bis 23 an.

- c. Schließen Sie ein SAS-Signalkabel aus dem Lieferumfang des Erweiterungssatzes an den RAID-Adapter-Anschluss für die Laufwerkpositionen 24 bis 27 an.
 - d. Schließen Sie ein SAS-Signalkabel aus dem Lieferumfang des Erweiterungssatzes an den RAID-Adapter-Anschluss für die Laufwerkpositionen 28 bis 31 an.
12. Richten Sie die PCI-Adapterkartenbaugruppe 2 aus und installieren Sie sie (siehe „PCI-Adapterkartenbaugruppe installieren“ auf Seite 153).

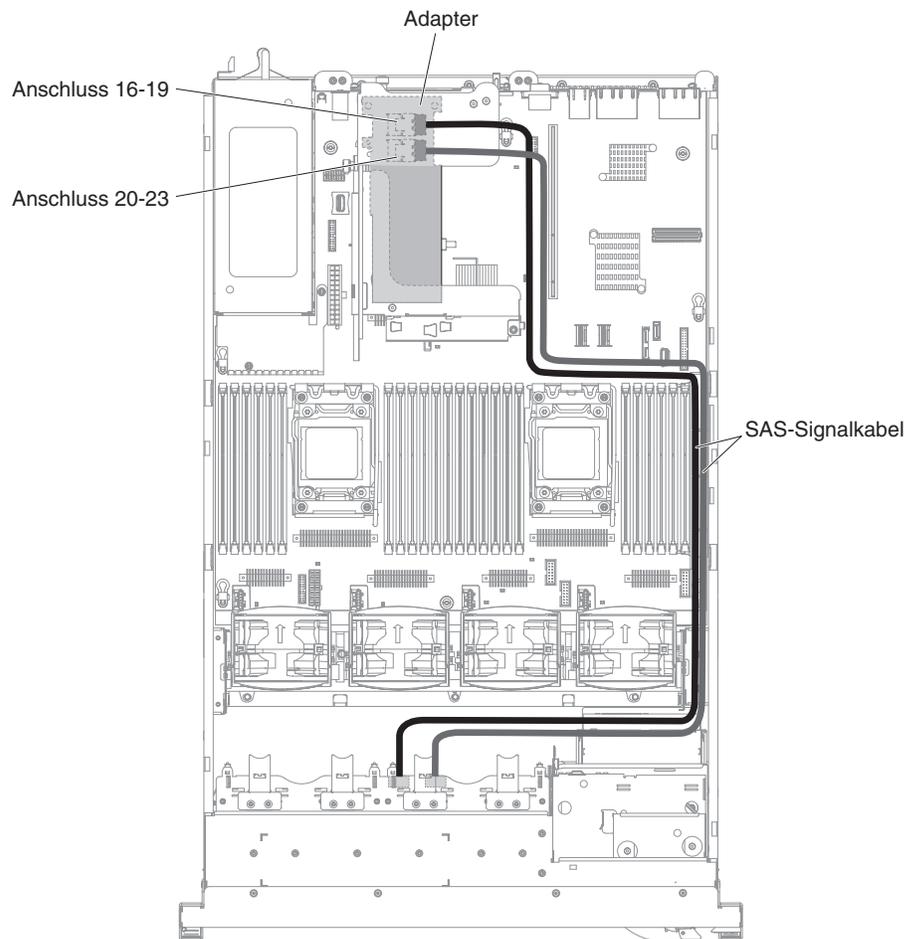
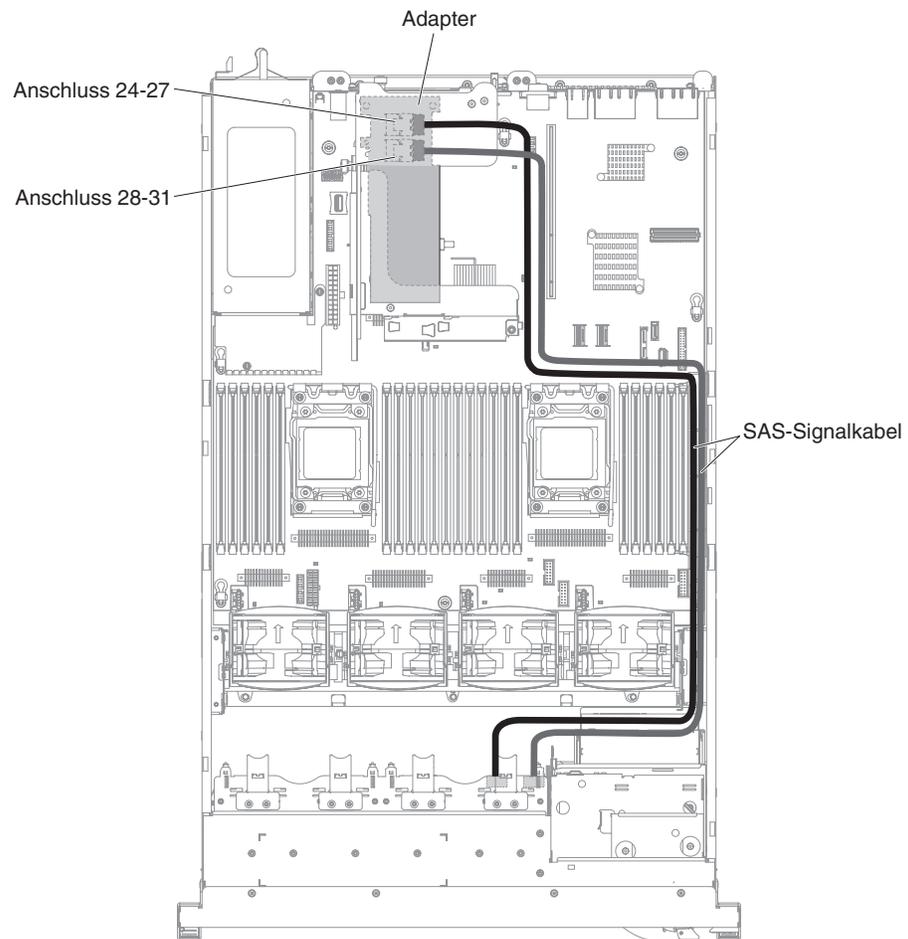
Abbildung 112. Verlegung der SAS-Signalkabel

13. Verlegen Sie die Kabel unter der Kabelhalterung.

Abbildung 113. Verlegung der SAS-Signalkabel

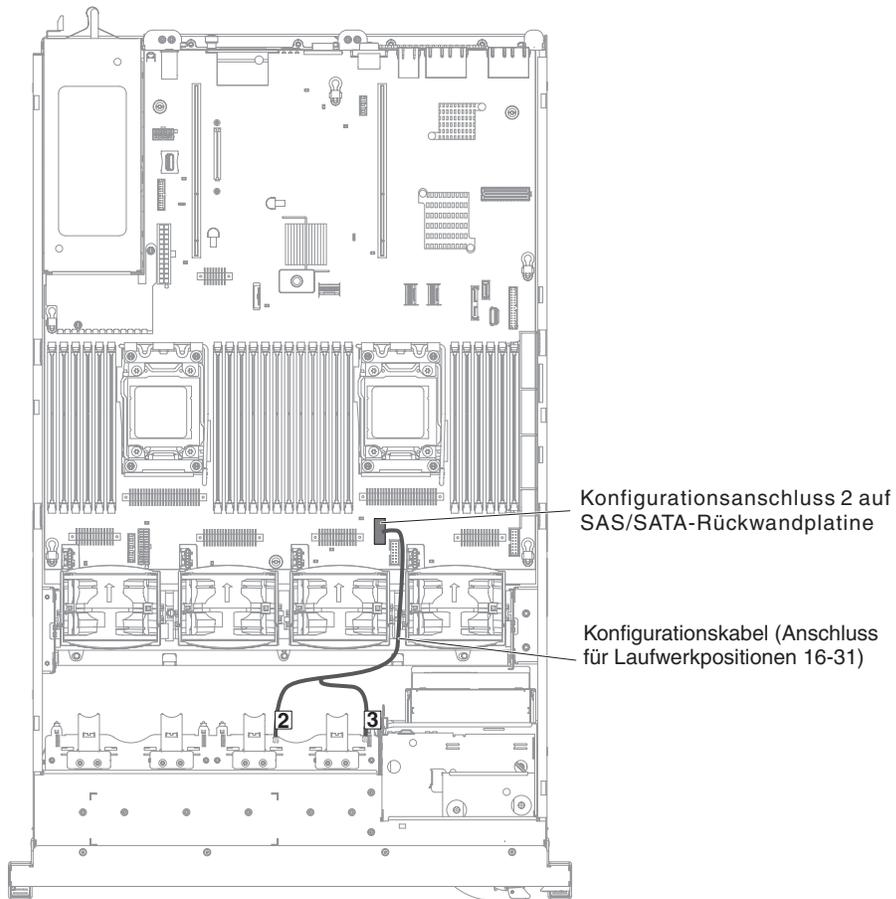
Abbildung 114. Verlegung der Konfigurationskabel

14. Stellen Sie sicher, dass das Konfigurationskabel an die Rückwandplatinen und an die Systemplatine angeschlossen ist.

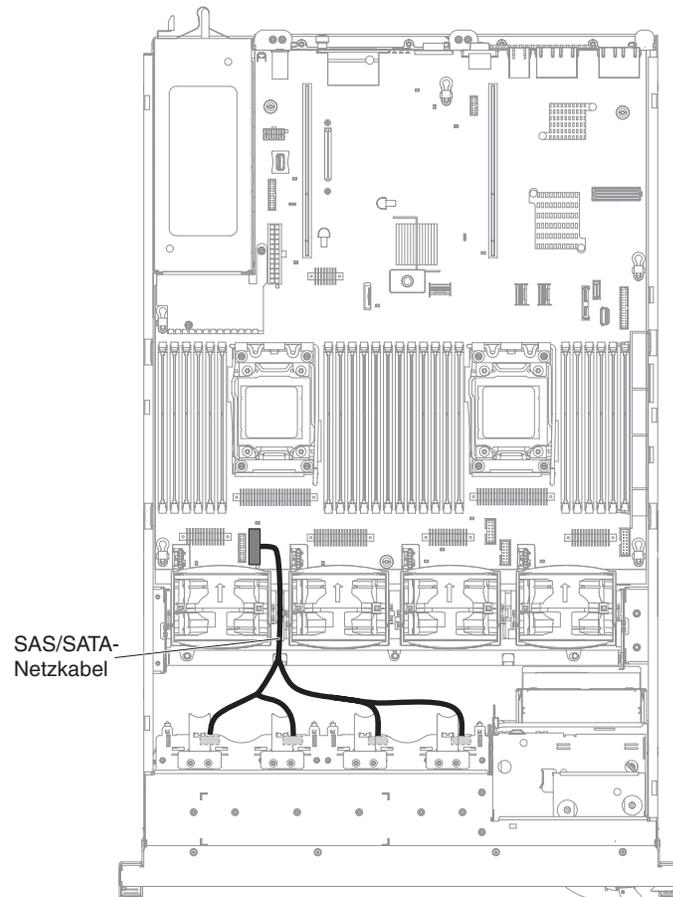
Abbildung 115. Verlegung des SAS/SATA-Netz-kabels

15. Stellen Sie sicher, dass das SAS-Netzwerkabel an die Rückwandplatinen und an die Systemplatine angeschlossen ist.

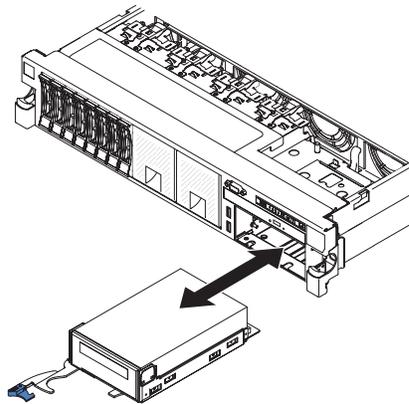
Abbildung 116. Bandlaufwerk installieren

- Ein Einrichtungsrahmen für Bandlaufwerke
- Ein SAS-Signalkabel (nur für USB-Bandlaufwerk)
- Ein Netzkabel für Bandlaufwerke
- Vier M3x6-Schrauben

In der folgenden Abbildung ist die Installation eines optionalen Bandlaufwerks dargestellt.

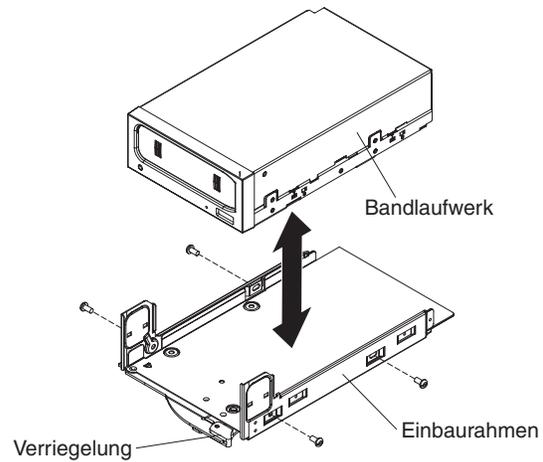
Abbildung 117. Bandlaufwerk im Einbaurahmen installieren

1. Lesen Sie die Sicherheitsinformationen in den Abschnitten „Sicherheit“ auf Seite vii und „Installationsrichtlinien“ auf Seite 40.
2. Schalten Sie den Server und die Peripheriegeräte aus und ziehen Sie ggf. alle Netzkabel und alle externen Kabel ab.
3. Installieren Sie das Bandlaufwerk im Einbaurahmen, wie in der folgenden Abbildung dargestellt. Wenn am Bandlaufwerk ein Abstandshalter aus Metall vorinstalliert ist, entfernen Sie den Abstandshalter, bevor Sie das Bandlaufwerk im Einbaurahmen installieren.

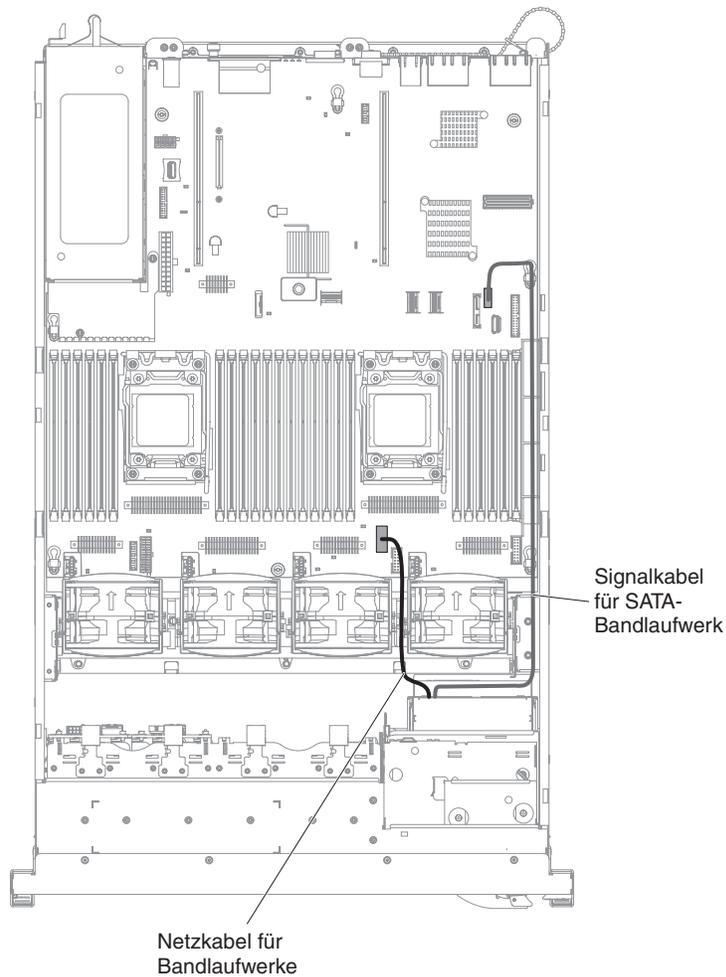
Abbildung 118. Kabelverbindungen

4. Bereiten Sie das Laufwerk entsprechend den Anweisungen zum Laufwerk vor und setzen Sie alle erforderlichen Schalter oder Brücken.
5. Schließen Sie die folgenden Kabel des Einrichtungssatzes für Bandlaufwerke an die Anschlüsse auf der Systemplatine an:
 - Die SAS-Signalkabel an die SAS-Anschlüsse auf der Systemplatine
 - Das Netzkabel des Bandlaufwerks an die Systemplatine

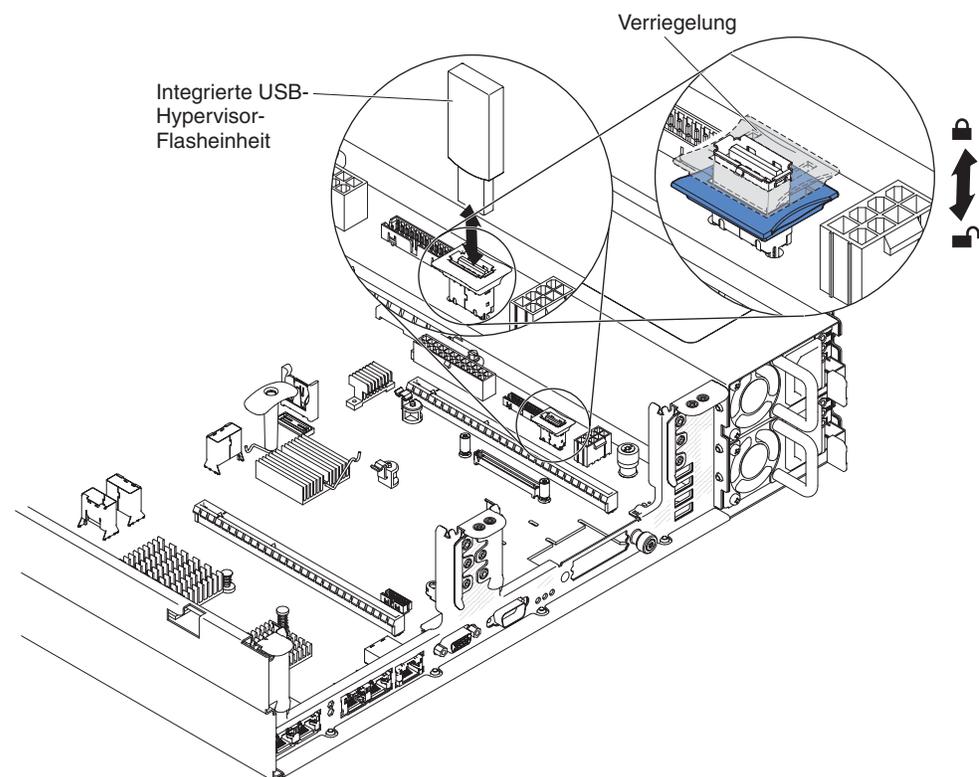
Abbildung 119. USB-Hypervisor-Flash-Einheit installieren

1. Lesen Sie die Sicherheitsinformationen in den Abschnitten „Sicherheit“ auf Seite vii und „Installationsrichtlinien“ auf Seite 40.
2. Schalten Sie den Server und die Peripheriegeräte aus und ziehen Sie die Netzkabel ab.
3. Entfernen Sie die Abdeckung (siehe „Abdeckung entfernen“ auf Seite 44).
4. Entfernen Sie die PCI-Adapterkartenbaugruppe (siehe „PCI-Adapterkartenbaugruppe entfernen“ auf Seite 45).
5. Richten Sie die Flash-Einheit am Anschluss auf der Systemplatine aus und schieben Sie sie in den USB-Anschluss, bis sie fest darin sitzt.
6. Ziehen Sie die blaue Verriegelungsvorrichtung nach oben, um die Flash-Einheit im USB-Anschluss zu sichern.

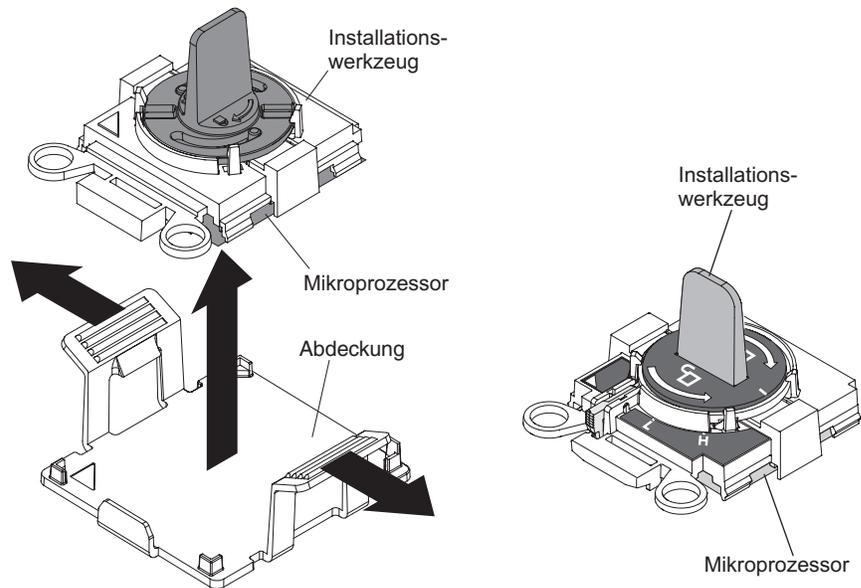
Es gibt zwei Arten von Installationswerkzeugen für Mikroprozessoren. Die Werkzeuge weisen eine ähnliche Funktion und Konstruktion auf, aber Werkzeug A bietet nur eine Einstellung für die Installation einer einzigen Mikroprozessorgröße und unterstützt die folgenden Mikroprozessorenfamilien: E5-26xx, E5-46xx. Installationswerkzeug B hat zwei Einstellungen zum Installieren von zwei verschiedenen Mikroprozessorgrößen. Die auf dem Werkzeug B markierten Einstellungen lauten „L“ für kleinere Mikroprozessoren des unteren Hauptspeicherbereichs und „H“ für größere Mikroprozessoren des oberen Hauptspeicherbereichs. Installationswerkzeug B unterstützt die folgenden Mikroprozessorenfamilien: E5-26xx, E5-46xx, E5-26xx v2, E5-46xx v2.

Die Installationswerkzeuge A und B für Mikroprozessoren sind in der folgenden Abbildung dargestellt.

Mikroprozessor-Installationswerkzeug A

Mikroprozessor-Installationswerkzeug B

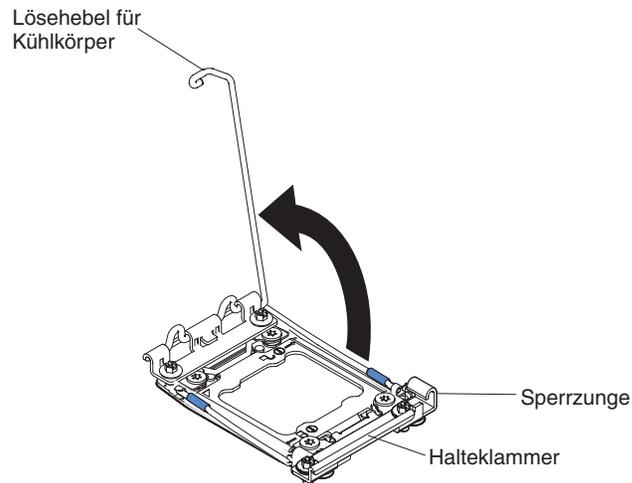
Abbildung 121. Drehung des Kühlkörperhebels

1. Lesen Sie die Sicherheitsinformationen in den Abschnitten „Sicherheit“ auf Seite vii und „Installationsrichtlinien“ auf Seite 40.
2. Schalten Sie den Server und die Peripheriegeräte aus und ziehen Sie alle Netzkabel und externen Kabel ab.
Achtung: Achten Sie im Umgang mit elektrostatisch empfindlichen Bauteilen darauf, dass diese nicht durch statische Aufladung beschädigt werden. Einzelheiten zur Handhabung dieser Bauteile finden Sie im Abschnitt „Umgang mit elektrostatisch empfindlichen Bauteilen“ auf Seite 43.
3. Entfernen Sie die Abdeckung (siehe „Abdeckung entfernen“ auf Seite 44).
4. Entfernen Sie die Luftführung (weitere Informationen finden Sie im Abschnitt „Luftführung entfernen“ auf Seite 46).
5. Drehen Sie den Lösehebel des Sicherungsmoduls für Kühlkörper in die offene Position.

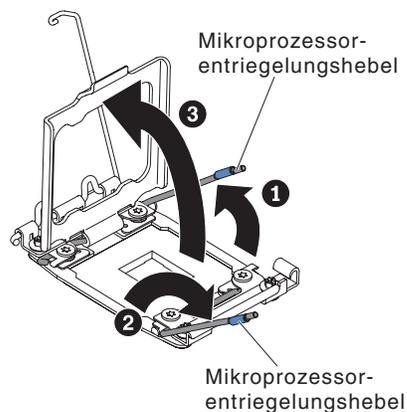
Abbildung 122. Hebel und Halterung des Mikroprozessorstecksockels lösen

6. Gehen Sie wie folgt vor, um die Lösehebel und die Halterung am Mikroprozessorstecksockel zu öffnen:

- a. Stellen Sie fest, welcher Lösehebel zuerst geöffnet werden muss und öffnen Sie ihn. Dieser Lösehebel ist entsprechend gekennzeichnet.
- b. Öffnen Sie den zweiten Lösehebel am Mikroprozessorstecksockel.
- c. Öffnen Sie die Mikroprozessorphalterung.

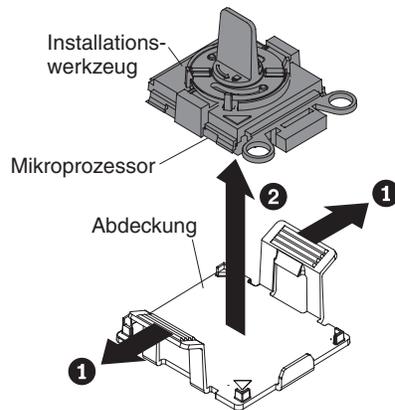
Abbildung 123. Abdeckung am Installationswerkzeug entfernen

7. Gehen Sie wie folgt vor, um den Mikroprozessor im Mikroprozessorstecksockel zu installieren:
 - a. Berühren Sie mit der antistatischen Schutzhülle, in der sich der neue Mikroprozessor befindet, eine *unlackierte* Stelle am Gehäuse oder eine *unlackierte* Metalloberfläche an einer anderen geerdeten Gehäusekomponente. Nehmen Sie dann den Mikroprozessor vorsichtig aus der Schutzhülle.
 - b. Öffnen Sie die Seiten der Abdeckung und entfernen Sie die Abdeckung vom Installationswerkzeug. Der Mikroprozessor ist auf dem Installationswerkzeug vorinstalliert.

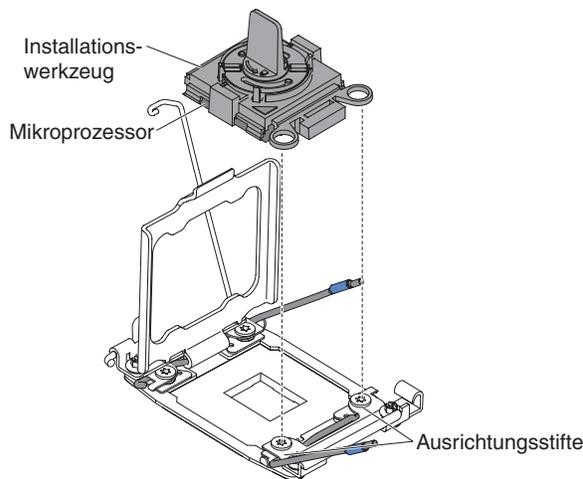
Abbildung 124. Installationswerkzeug ausrichten

- c. Richten Sie das Installationswerkzeug am Mikroprozessorstecksockel aus. Bei der richtigen Ausrichtung liegt das Installationswerkzeug bündig am Stecksockel an.

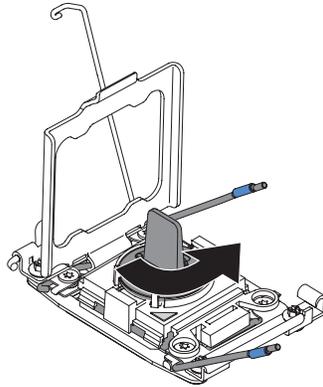
Abbildung 125. Griff am Installationswerkzeug einstellen

- d. Installieren Sie den Mikroprozessor mithilfe der folgenden Anweisungen für Ihr Installationswerkzeug.
- Wenn Sie Installationswerkzeug A verwenden, drehen Sie den Griff am Installationswerkzeug gegen den Uhrzeigersinn in die offene Position, um den Mikroprozessor in den Stecksockel einzusetzen, und heben Sie das Installationswerkzeug aus dem Stecksockel heraus.
 - Wenn Sie Installationswerkzeug B verwenden, drehen Sie den Griff am Installationswerkzeug gegen den Uhrzeigersinn, bis der Mikroprozessor im Stecksockel eingesetzt ist, und heben Sie das Installationswerkzeug aus dem Stecksockel heraus. In der folgenden Abbildung ist der Werkzeuggriff in der offenen Position dargestellt.

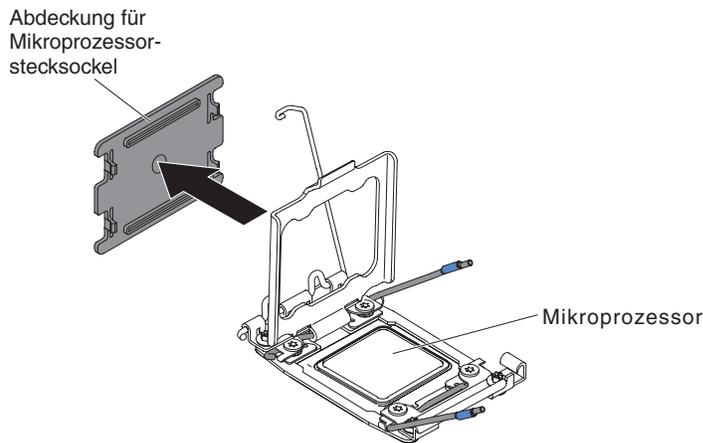
Abbildung 127. Stecksockelabdeckung entfernen

- Drücken Sie den Mikroprozessor nicht in den Stecksockel.
 - Stellen Sie sicher, dass der Mikroprozessor ordnungsgemäß in den Stecksockel eingesetzt und korrekt ausgerichtet ist, bevor Sie versuchen, die Mikroprozessorgehäuse hinunterzudrücken.
 - Berühren Sie nicht die Wärmeleitpaste am Boden des Kühlköpers oder auf dem Mikroprozessor. Durch Berühren der Wärmeleitpaste wird diese verunreinigt.
8. Entfernen Sie die Abdeckung, das Band oder das Etikett von der Oberfläche des Mikroprozessorstecksockels, falls vorhanden. Bewahren Sie die Stecksockelabdeckung an einem sicheren Ort auf.

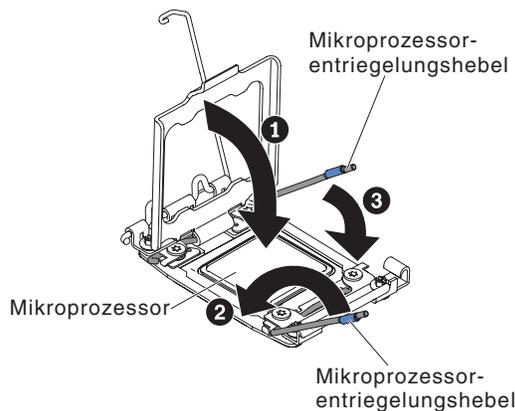
Abbildung 128. Hebel und Halterung des Mikroprozessorstecksockels arretieren

9. Gehen Sie wie folgt vor, um die Lösehebel und die Halterung am Mikroprozessorstecksockel zu schließen:

- a. Schließen Sie die Mikroprozessorhalterung am Mikroprozessorstecksockel.
 - b. Stellen Sie fest, welcher Lösehebel zuerst geschlossen werden muss und schließen Sie ihn. Dieser Lösehebel ist entsprechend gekennzeichnet.
 - c. Schließen Sie den zweiten Lösehebel am Mikroprozessorstecksockel.
10. Installieren Sie den Kühlkörper.

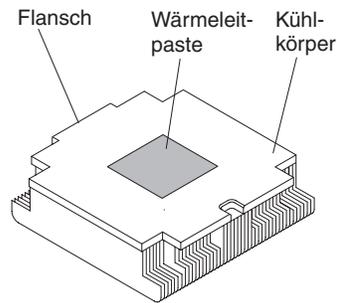
Abbildung 129. Wärmeleitpaste

- Setzen Sie den Kühlkörper nicht ab, nachdem Sie die Kunststoffabdeckung entfernt haben.
- Berühren Sie nicht die Wärmeleitpaste am Boden des Kühlkörpers, nachdem Sie die Kunststoffabdeckung entfernt haben. Durch Berühren der Wärmeleitpaste wird diese verunreinigt. Weitere Informationen hierzu finden Sie im Abschnitt „Wärmeleitpaste“ auf Seite 150.

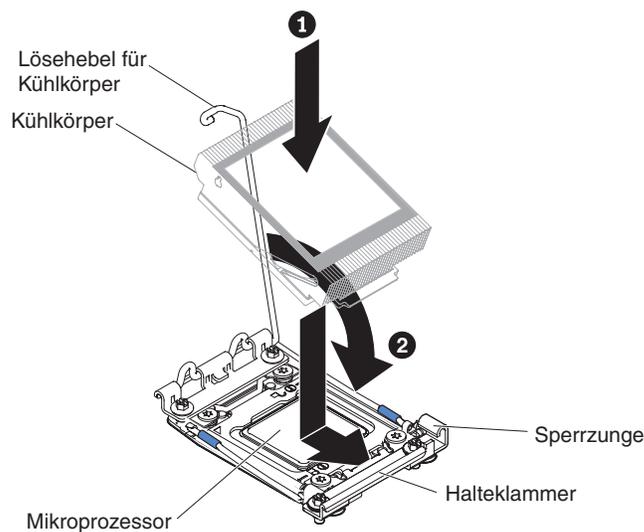
Abbildung 130. Installation des Kühlkörpers

- a. Entfernen Sie die Plastikschutzabdeckung von der Unterseite des Kühlkörpers.
- b. Positionieren Sie den Kühlkörper über dem Mikroprozessor. Der Kühlkörper ist mit einer Führung versehen, damit er ordnungsgemäß ausgerichtet werden kann.

- c. Richten Sie den Kühlkörper über dem Mikroprozessor aus und platzieren Sie ihn auf dem Mikroprozessor in der Halterung. Die Wärmeleitpaste muss sich dabei an der Unterseite des Kühlkörpers befinden.
 - d. Drücken Sie den Kühlkörper fest nach unten.
 - e. Drehen Sie den Lösehebel des Sicherungsmoduls für Kühlkörper in die geschlossene Position und haken Sie ihn unter der Sperrzunge ein.
11. Wenn Sie den zweiten Mikroprozessor installiert haben, installieren Sie den vierten Lüfter (siehe „Hot-Swap-Lüfter austauschen“ auf Seite 363).

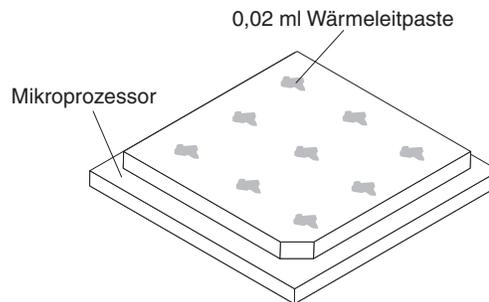
Abbildung 131. Verteilung der Wärmeleitpaste

4. Wischen Sie mit einem sauberen Teil des Reinigungstuchs die Wärmeleitpaste vom Mikroprozessor. Entsorgen Sie das Reinigungstuch, nachdem Sie die gesamte Wärmeleitpaste entfernt haben.
5. Tragen Sie mithilfe der Spritze für die Wärmeleitpaste in gleichmäßigen Abständen 9 Tropfen von jeweils 0,02 ml auf die Oberseite des Mikroprozessors auf. Die äußeren Tropfen dürfen maximal 5 mm von der Kante des Mikroprozessors entfernt sein, um eine gleichmäßige Verteilung der Wärmeleitpaste sicherzustellen.

Anmerkung: Wenn die Wärmeleitpaste ordnungsgemäß aufgetragen ist, befindet sich noch etwa die Hälfte der Paste in der Spritze.

Die Wärmeleitpaste muss immer erneut aufgetragen werden, wenn der Kühlkörper von der Oberseite des Mikroprozessors entfernt wurde und wiederverwendet werden soll, oder wenn die Wärmeleitpaste verunreinigt ist. Verwenden Sie die folgenden Informationen, um beschädigte oder verunreinigte Wärmeleitpaste auf dem Mikroprozessor und dem Kühlkörper erneut aufzutragen.
