System x3650 M4
Typ 7915

Installations- und Servicehandbuch

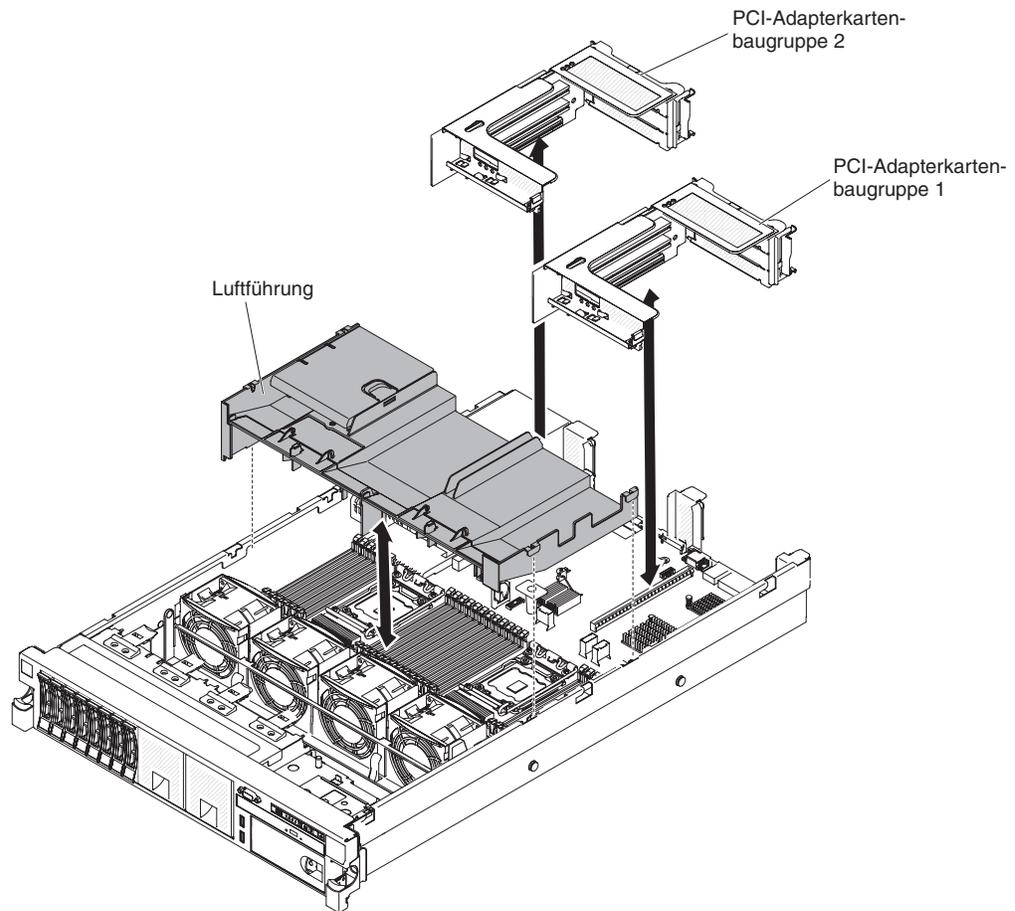
Abbildung 133. Installation der Luftführung

Gehen Sie wie folgt vor, um die Luftführung auszutauschen (falls sie entfernt wurde):

Achtung: Um eine ordnungsgemäße Kühlung und Luftzirkulation sicherzustellen, bringen Sie vor dem Einschalten des Servers die Luftführung wieder an. Wenn der Server ohne die Luftführung betrieben wird, können die Komponenten des Servers beschädigt werden.

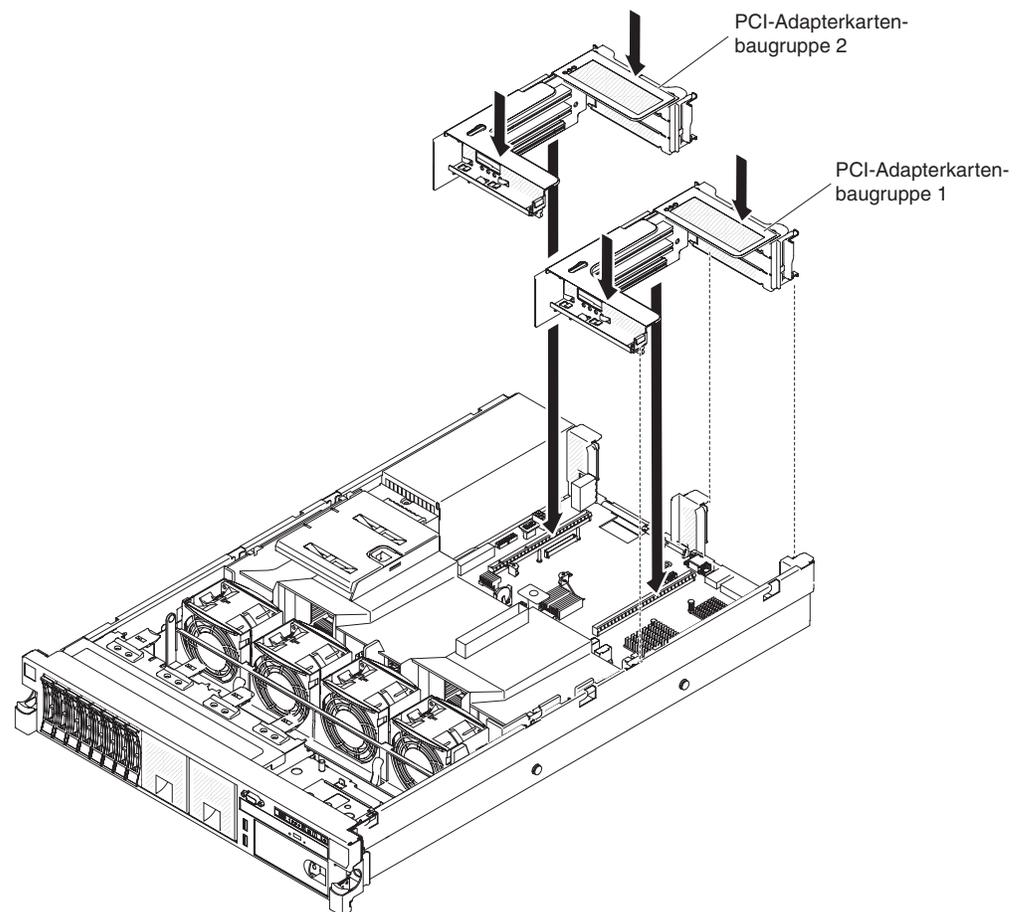
Abbildung 134. PCI-Adapterkartenbaugruppe installieren

Gehen Sie wie folgt vor, um eine PCI-Adapterkartenbaugruppe zu installieren:

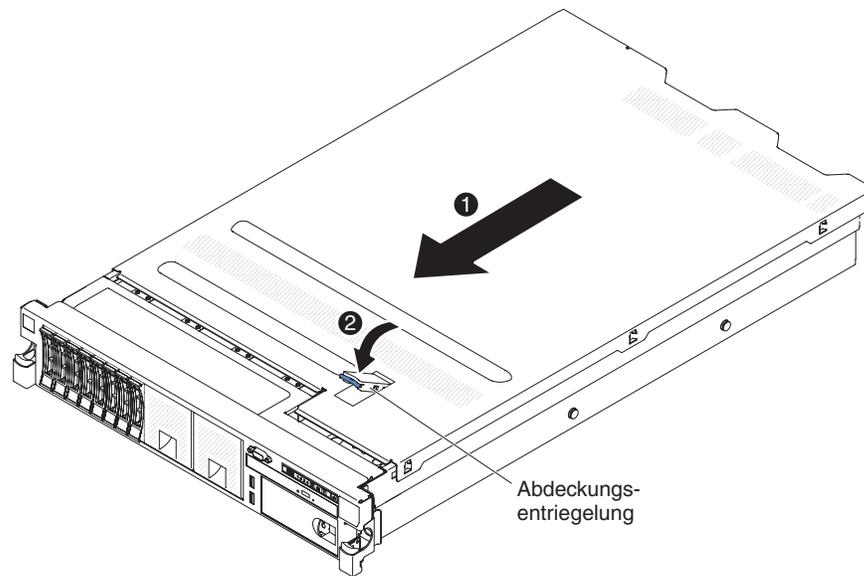
Abbildung 135. Installation der Abdeckung

Wichtig: Bevor Sie die Abdeckung nach vorne schieben, stellen Sie sicher, dass alle Laschen an der Vorder- und Rückseite sowie an den Seiten der Abdeckung ordnungsgemäß im Gehäuse greifen. Wenn nicht alle Laschen ordnungsgemäß im Gehäuse greifen, ist die Abdeckung später nur schwer wieder zu entfernen.

2. Positionieren Sie die Abdeckung auf dem Server.
3. Schieben Sie die Abdeckung auf die Vorderseite des Servers zu.
4. Stellen Sie sicher, dass die Abdeckung ordnungsgemäß in den Einsetzlaschen am Server einrastet.
5. Drücken Sie die blaue Verriegelung an der Oberseite der Abdeckung (in der Mitte der Vorderseite des Servers) herunter.

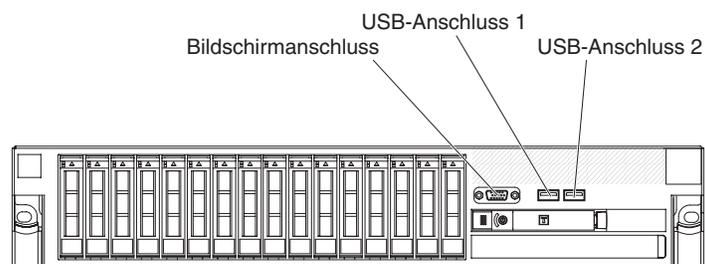
Abbildung 136. Vorderansicht

In den folgenden Abbildungen sind die Positionen der E/A-Anschlüsse an der Vorder- und an der Rückseite des Servers dargestellt.

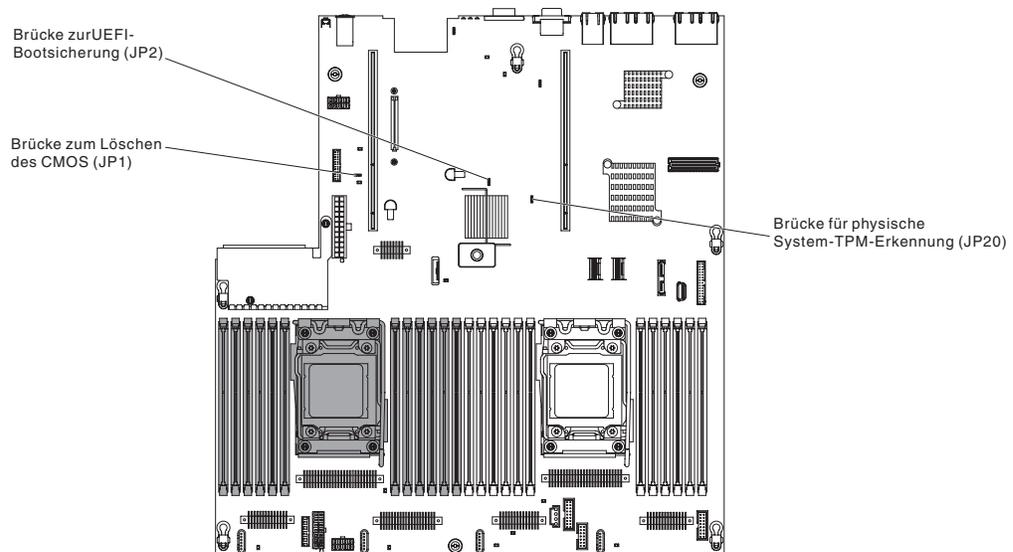
Abbildung 138. Schalter, Brücken und Tasten auf der Systemplatine

- Wenn ein Administratorkennwort festgelegt ist, geben Sie bei der Aufforderung zur Kennworteingabe das Administratorkennwort ein. Starten Sie das Konfigurationsdienstprogramm und setzen Sie das Startkennwort zurück.
- Entnehmen Sie die Batterie aus dem Server und setzen Sie sie nach einer Wartezeit von 30 Sekunden wieder ein.
- Versetzen Sie den Schalter für das Startkennwortschalter (Schalter 4) auf dem Schalterblock der Systemplatine (SW3), um die Überprüfung des Startkennworts zu umgehen. (Weitere Informationen hierzu finden Sie im Abschnitt Tabelle 5 auf Seite 37.)

Achtung: Schalten Sie den Server aus, bevor Sie Schaltereinstellungen ändern oder Brücken versetzen; trennen Sie dann die Verbindungen zu allen Netzkabeln und externen Kabeln. Lesen Sie die Sicherheitsinformationen im Abschnitt „Sicherheit“ auf Seite vii. Ändern Sie keine Einstellungen und versetzen Sie keine Brücken auf Schalter- oder Brückenblöcken auf der Systemplatine, die in diesem Dokument nicht gezeigt werden.

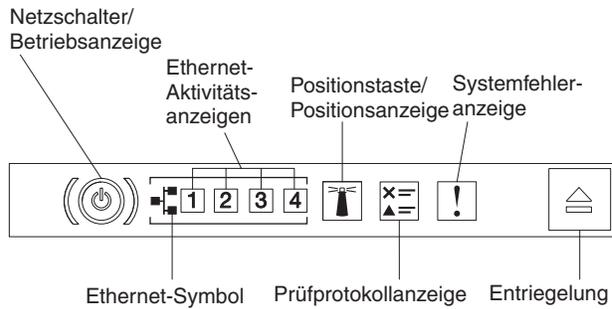
Abbildung 139. Bedienerinformationsanzeige

1. Prüfen Sie die Anzeigen der Bedienerinformationsanzeige an der Vorderseite des Servers.
 - Wenn die Anzeige für das Prüfprotokoll leuchtet, ist dies ein Hinweis darauf, dass das IMM-Ereignisprotokoll oder das Systemereignisprotokoll Informationen zu einer nicht isolierten Fehlerbedingung im Server enthält.
 - Wenn die Systemfehleranzeige leuchtet, ist ein Fehler aufgetreten. Fahren Sie mit Schritt 2 auf Seite 198 fort.

In der folgenden Abbildung ist die Bedienerinformationsanzeige dargestellt.

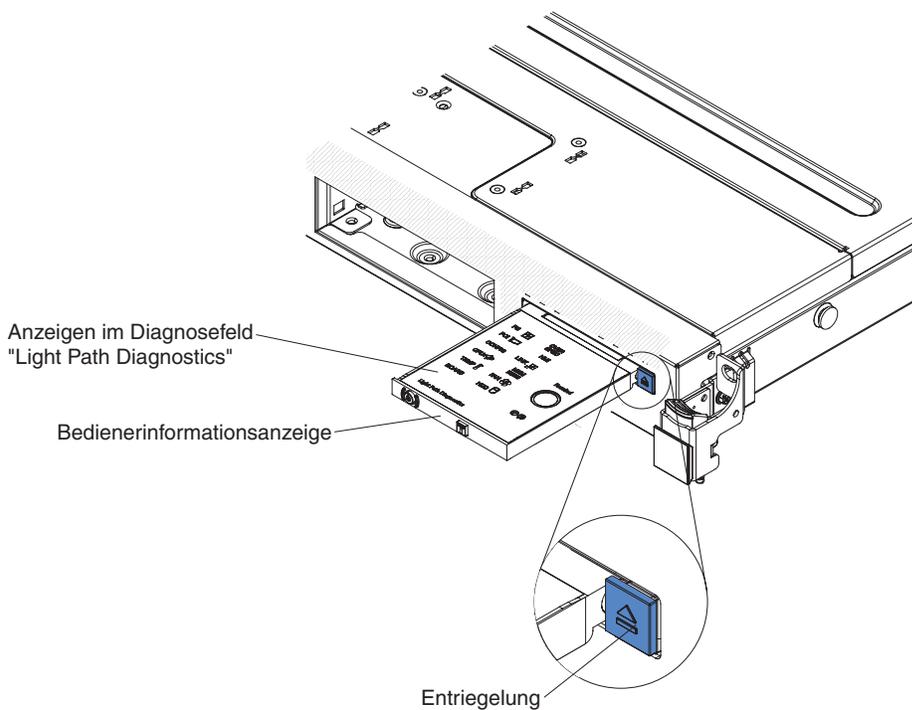
Abbildung 140. Diagnosefeld "Light Path Diagnostics" lösen

- Um das Diagnosefeld "Light Path Diagnostics" zu sehen, drücken Sie den blauen Entriegelungshebel auf der Bedienerinformationsanzeige. Ziehen Sie die Anzeige nach vorne heraus, bis sich das Scharnier der Bedienerinformationsanzeige außerhalb des Servergehäuses befindet. Ziehen Sie die Anzeige dann nach unten, damit Sie die Informationen auf dem Diagnosefeld "Light Path Diagnostics" sehen können. Dadurch wird die Anzeige der Funktion "Light Path Diagnostics" sichtbar. Leuchtende Anzeigen auf der Anzeige der Funktion "Light Path Diagnostics" geben den Typ des aufgetretenen Fehlers an.

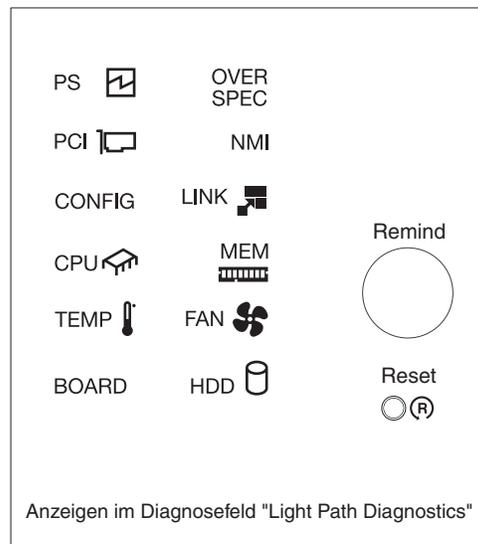
Abbildung 141. Diagnosefeld "Light Path Diagnostics"

In der folgenden Abbildung ist das Diagnosefeld "Light Path Diagnostics" dargestellt.

Notieren Sie alle leuchtenden Anzeigen und schieben Sie dann die Anzeige der Funktion "Light Path Diagnostics" zurück in den Server.

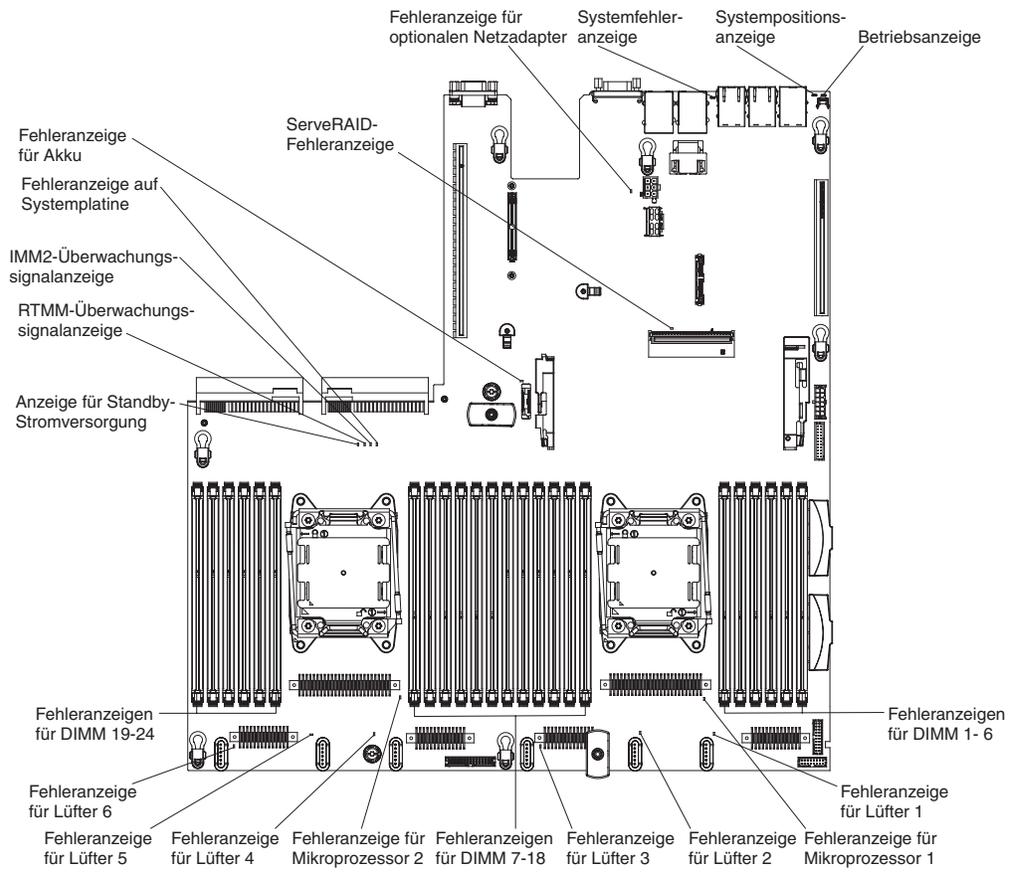
Abbildung 142. Fehleranzeigen auf Systemplatine

In der folgenden Abbildung sind die Anzeigen auf der Systemplatine dargestellt.

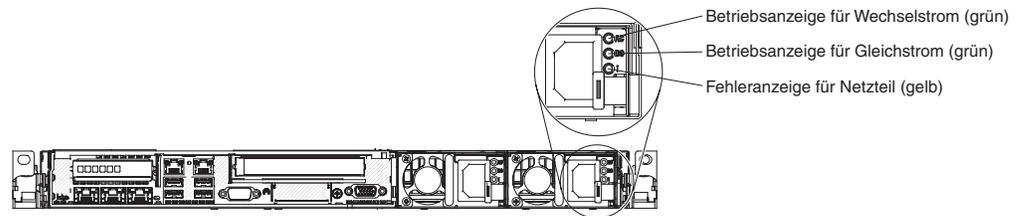
Abbildung 143. Anzeigen des Wechselstromnetzteils

In der folgenden Abbildung werden die Positionen der Netzteilanzeigen auf dem Wechselstromnetzteil dargestellt.

In der folgenden Tabelle werden die Fehler, die durch verschiedene Kombinationen von Netzteilanzeigen an einem Wechselstromnetzteil angezeigt werden, sowie die vorgeschlagenen Maßnahmen zum Beheben der erkannten Fehler beschrieben.

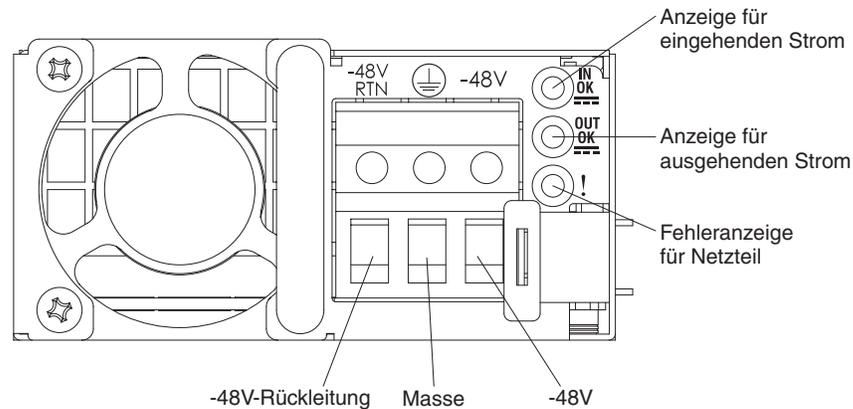
Abbildung 144. Anzeigen am Gleichstromnetzteil

In der folgenden Abbildung sind die Positionen der Netzteilanzeigen am Gleichstromnetzteil dargestellt.

In der folgenden Tabelle werden die Fehler, die durch verschiedene Kombinationen der Netzteilanzeigen an einem Gleichstromnetzteil angezeigt werden, sowie die vorgeschlagenen Maßnahmen zum Beheben der erkannten Fehler beschrieben.

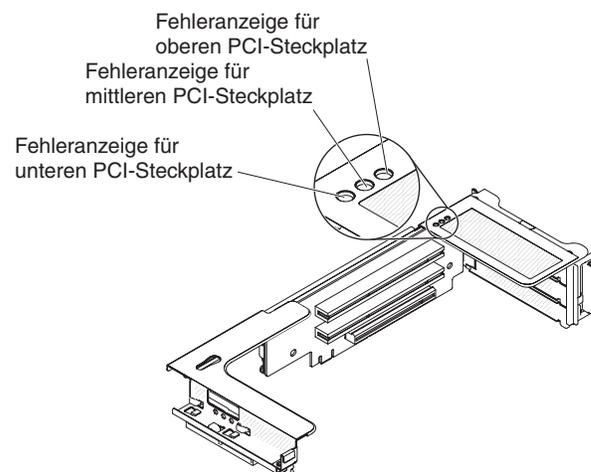
Abbildung 145. Anzeigen der PCI-Adapterkarte

In der folgenden Abbildung ist die Position der Anzeigen der PCI-Adapterkarte dargestellt.

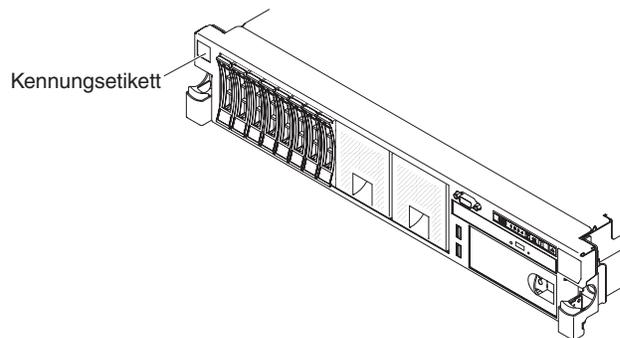
Abbildung 146. Kennungsetikett

Wie in der folgenden Abbildung dargestellt, befinden sich der Modellname und die Seriennummer auf dem Kennungsetikett an der Vorderseite des Servers.

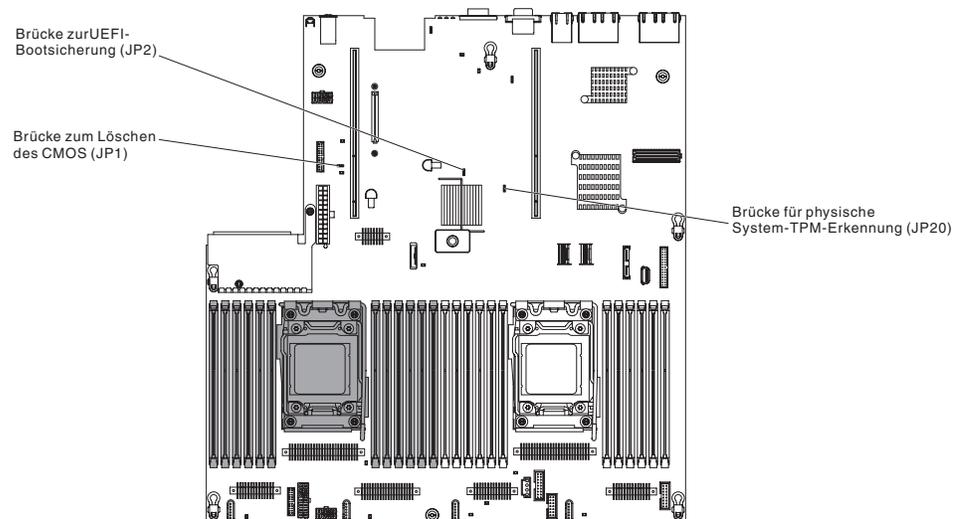
Abbildung 147. Position der Brücke für UEFI-Bootsicherung (JP2)

5. Versetzen Sie die Brücke für UEFI-Bootsicherung (JP2) von den Kontaktstiften 1 und 2 auf die Kontaktstifte 2 und 3, um den UEFI-Wiederherstellungsmodus zu aktivieren.
6. Setzen Sie die Serverabdeckung wieder ein und schließen Sie alle Netzkabel erneut an.
7. Starten Sie den Server erneut. Das System startet den Selbsttest beim Einschalten (POST).
8. Booten Sie den Server mit einem Betriebssystem, das von dem heruntergeladenen Firmwareaktualisierungspaket unterstützt wird.
9. Führen Sie die Firmwareaktualisierung wie in der Readme-Datei des Firmwareaktualisierungspakets angegeben durch.
10. Schalten Sie den Server aus und ziehen Sie alle Netzkabel und alle externen Kabel ab. Entfernen Sie anschließend die Abdeckung (siehe „Abdeckung entfernen“ auf Seite 44).

11. Versetzen Sie die Brücke für UEFI-Bootsicherung (JP2) von den Kontaktstiften 2 und 3 zurück auf die Ausgangsposition (Kontaktstifte 1 und 2).
12. Bringen Sie die Abdeckung wieder an (siehe Abschnitt „Abdeckung wieder anbringen“ auf Seite 283).

Der Flashspeicher des Servers besteht aus einer primären Speichergruppe und einer Sicherungsgruppe. Sie müssen ein bootfähiges UEFI-Firmware-Image in der Sicherungsgruppe verwalten. Wenn die Server-Firmware in der primären Speichergruppe beschädigt wird, können Sie die Sicherungsgruppe manuell mit der Brücke für UEFI-Bootsicherung (JP2) booten. Im Fall eines beschädigten Images geschieht dies automatisch mithilfe der Funktion für die automatisierte Bootblock-Wiederherstellung (ABR - Automated Boot Recovery).

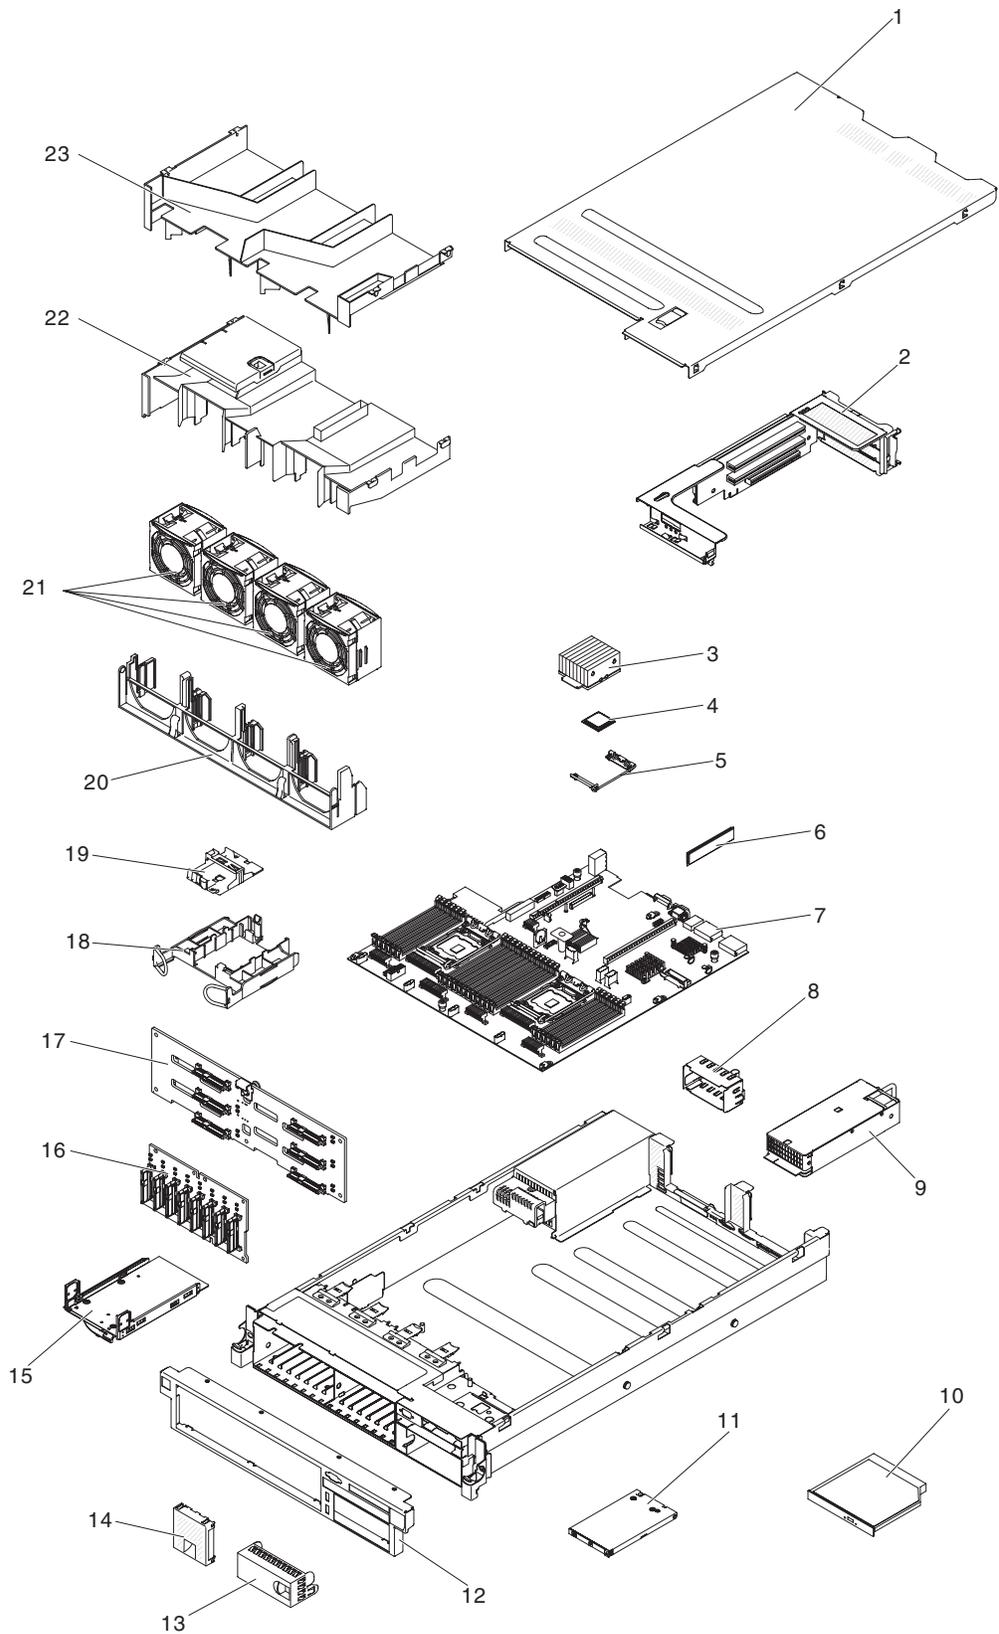
In der folgenden Abbildung sind die Position der wichtigsten Komponenten des Servers dargestellt. Die Abbildungen in diesem Dokument weichen möglicherweise geringfügig von Ihrer Hardware ab. Eine Liste der Strukturteile finden Sie im Abschnitt „Strukturteile“ auf Seite 266.

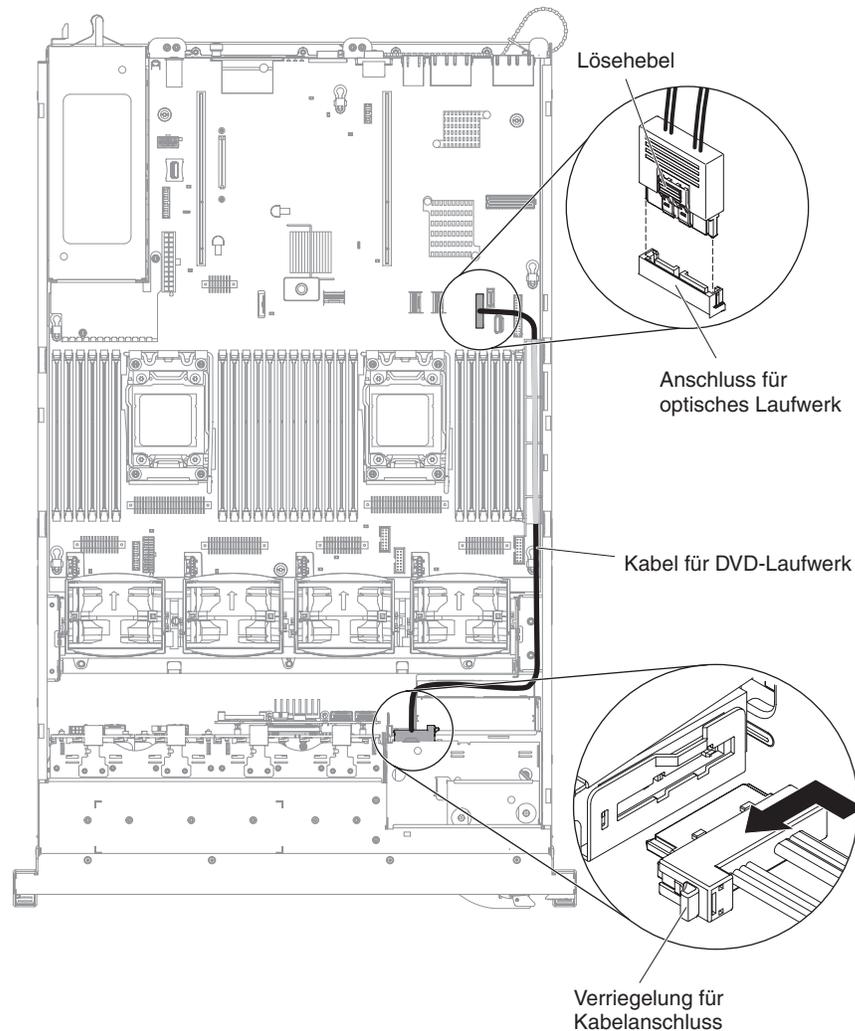
Abbildung 148. Kabelanschluss für DVD-Laufwerk

1. Um das Kabel des optionalen optischen Laufwerks abzuziehen, müssen Sie zunächst den Lösehebel des Anschlusses drücken und dann das Kabel aus dem Anschluss auf der Systemplatine ziehen. Ziehen Sie das Kabel nicht mit zu viel Kraft ab.
2. Verlegen Sie das Kabel für das optische Laufwerk wie in der Abbildung dargestellt. Stellen Sie sicher, dass das Kabel nicht eingeklemmt ist und dass es keine Anschlüsse abdeckt oder den Zugriff auf Komponenten auf der Systemplatine verhindert.

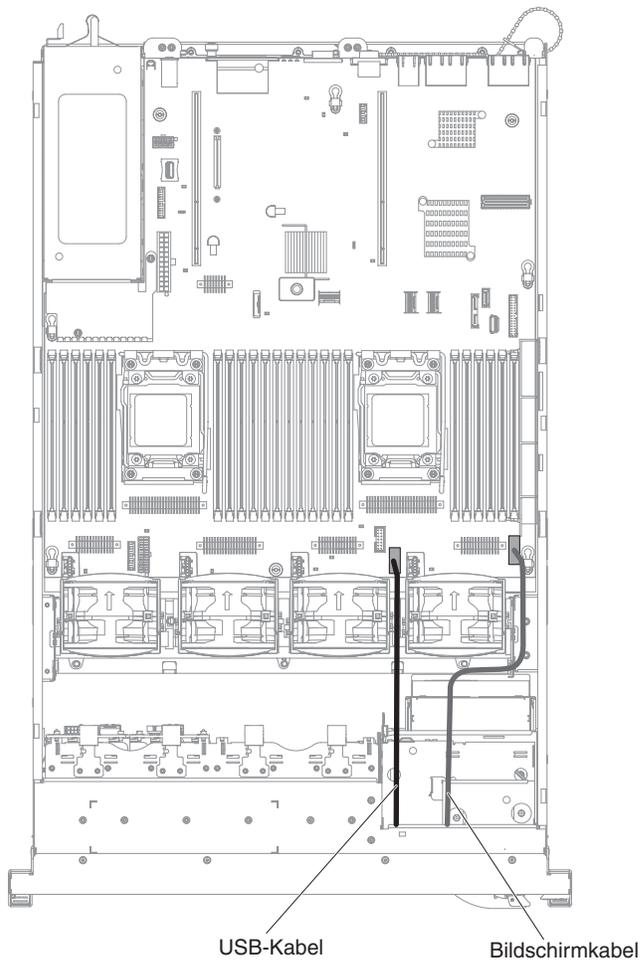
- Um die Kabel für den USB-Anschluss und den Bildschirmanschluss an der Vorderseite abzuziehen, drücken Sie die Kabel leicht gegen das Gehäuse. Ziehen Sie die Kabel anschließend aus den Anschlüssen auf der Systemplatine heraus. Das Kabel oder der Anschluss kann beschädigt werden, wenn Sie zu kräftig am Kabel ziehen.
- Um die Kabel für den USB-Anschluss an der Vorderseite und den Bildschirmanschluss an der Vorderseite an der Systemplatine anzuschließen, drücken Sie gleichmäßig auf die Kabel. Das Kabel oder der Anschluss kann beschädigt werden, wenn Sie einseitig auf das Kabel drücken.

Abbildung 149. Kabelverbindungen für den USB-Anschluss an der Vorderseite und den Bildschirmanschluss an der Vorderseite

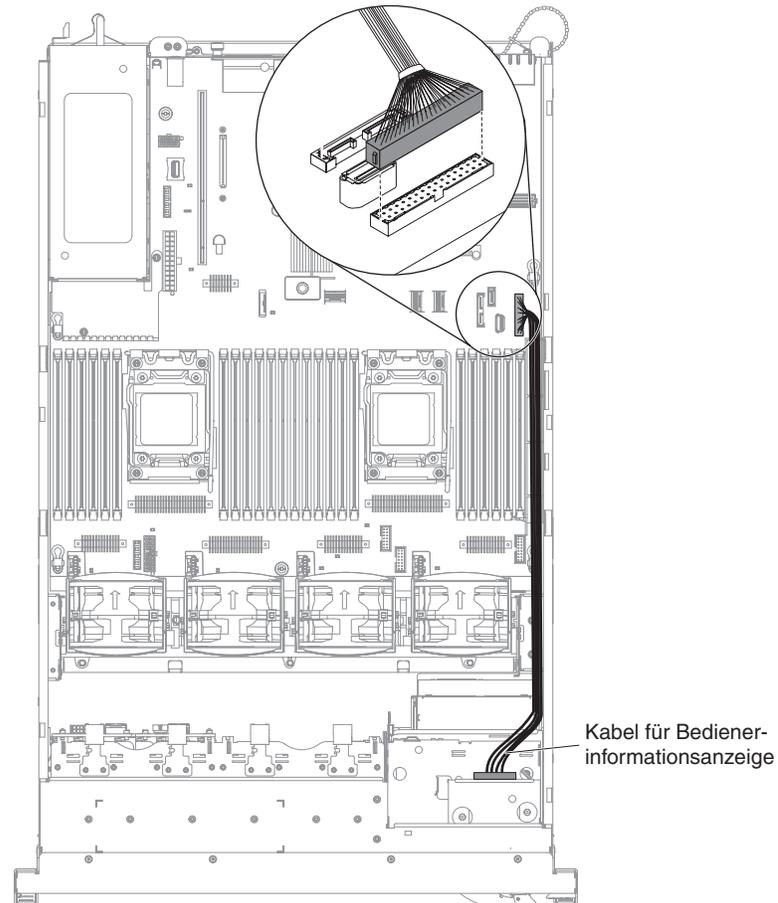
- Zum Anschließen des Kabels der Bedienerinformationsanzeige auf der Systemplatine drücken Sie gleichmäßig auf das Kabel. Das Kabel oder der Anschluss kann beschädigt werden, wenn Sie einseitig auf das Kabel drücken.

Abbildung 150. Kabelverbindung für Bedienerinformationsanzeige

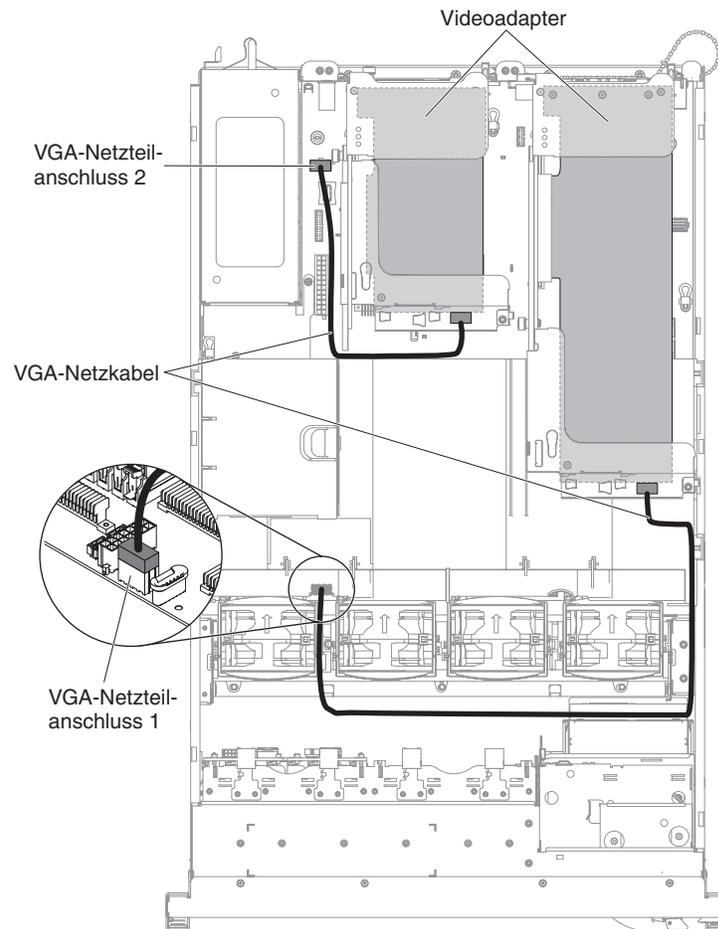
In der folgenden Abbildung sind die interne Verlegung und die Anschlüsse der VGA-Netzkabel (Video Graphic Adapter) dargestellt:

Abbildung 151. VGA-Netzkabelverbindung

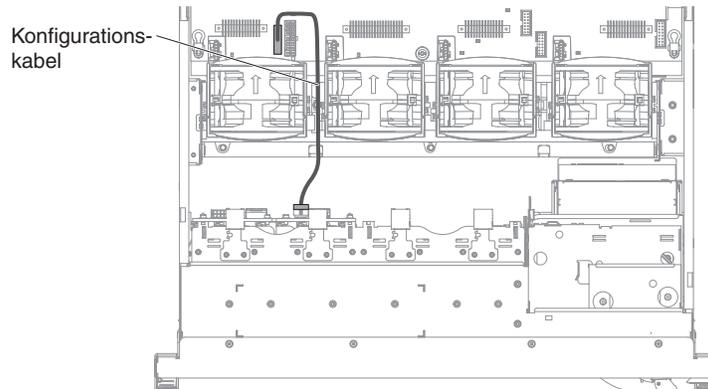
In der folgenden Abbildung ist die Verkabelung für das Konfigurationskabel im Server dargestellt:

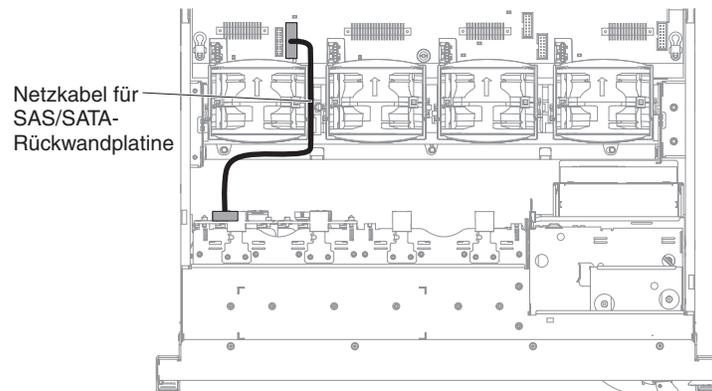
In der folgenden Abbildung ist die Verkabelung für das Netzkabel im Server dargestellt:

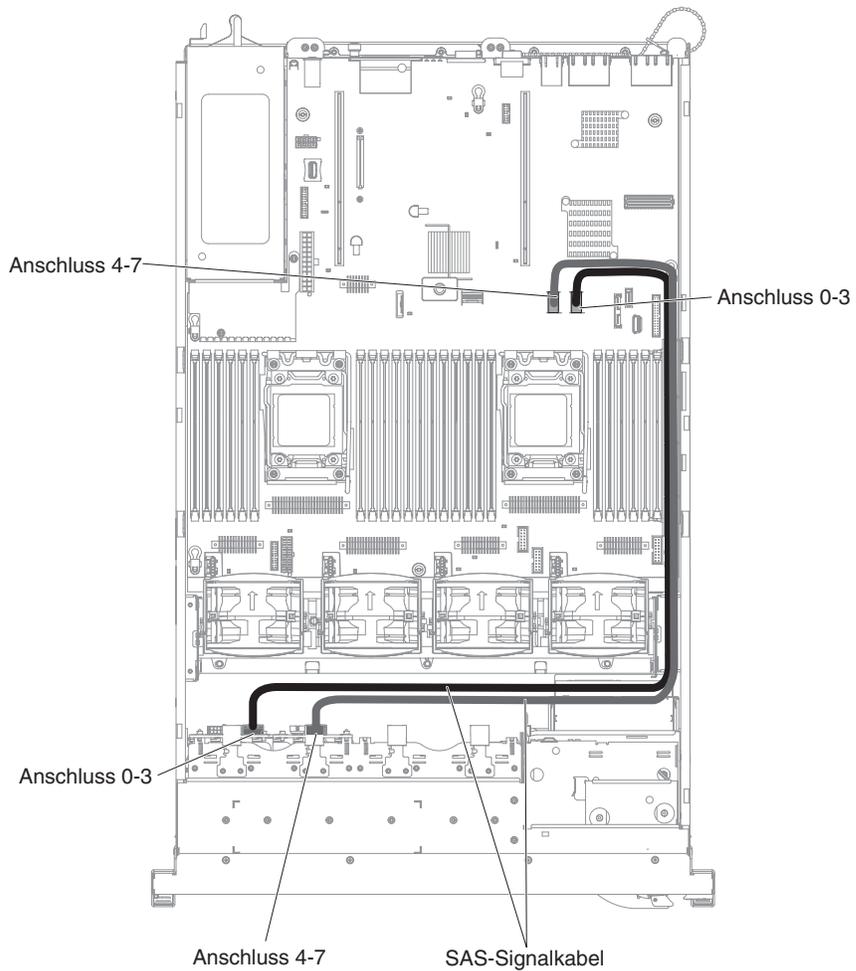
In der folgenden Abbildung ist die Verkabelung für das Hardware-RAID-Kabel im Server dargestellt:

1. Beim Anschließen des SAS-Signalkabels müssen Sie darauf achten, dass Sie zuerst das Signalkabel und anschließend das Netzkabel und das Konfigurationskabel anschließen.
2. Beim Abziehen des SAS-Signalkabels müssen Sie darauf achten, dass Sie zuerst das Netzkabel und anschließend das Signalkabel und das Konfigurationskabel abziehen.

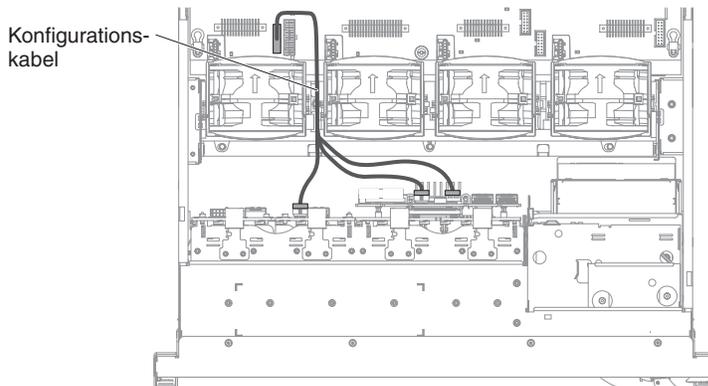
In der folgenden Abbildung ist die Verkabelung für das Konfigurationskabel im Server dargestellt:

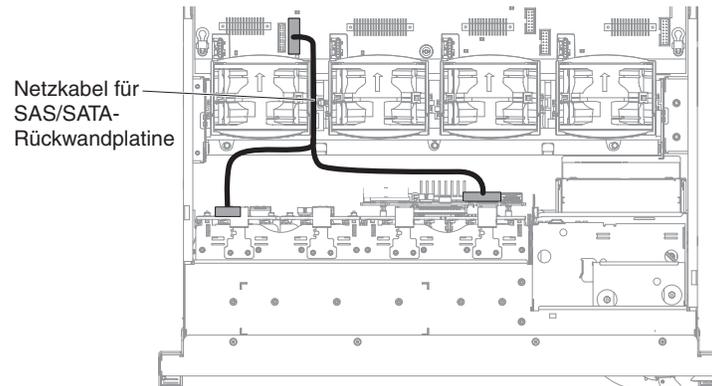
In der folgenden Abbildung ist die Verkabelung für das Netzkabel im Server dargestellt:

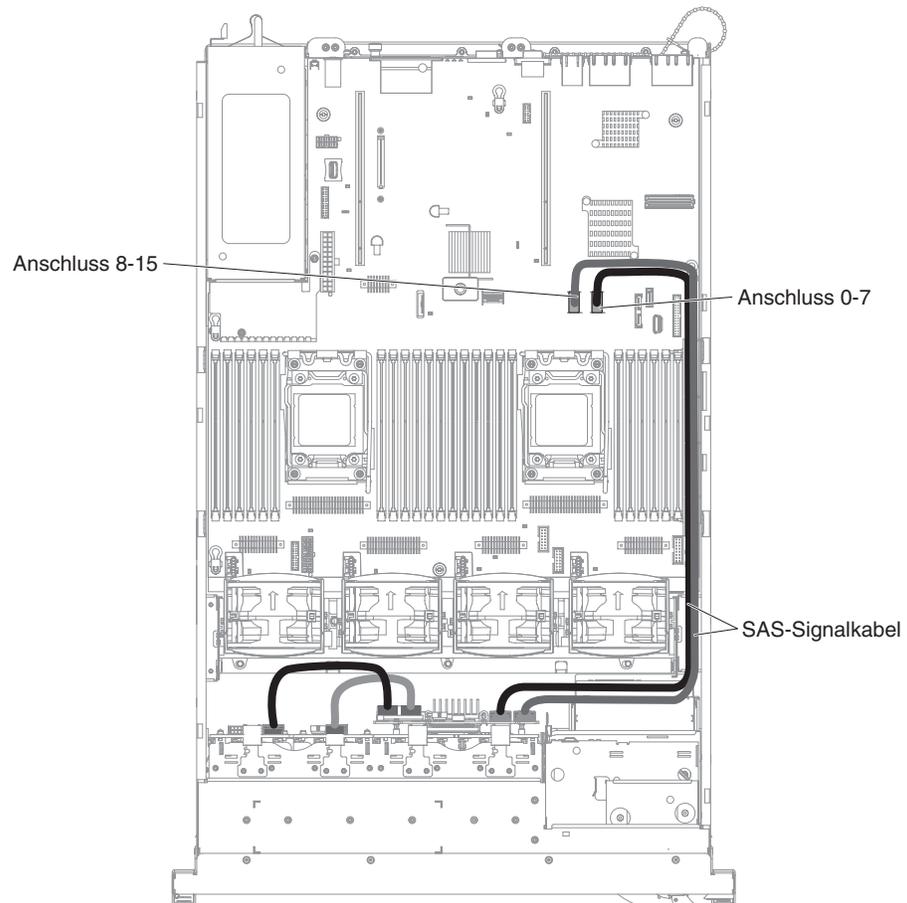
In der folgenden Abbildung ist die Verkabelung für das Hardware-RAID-Kabel im Server dargestellt:

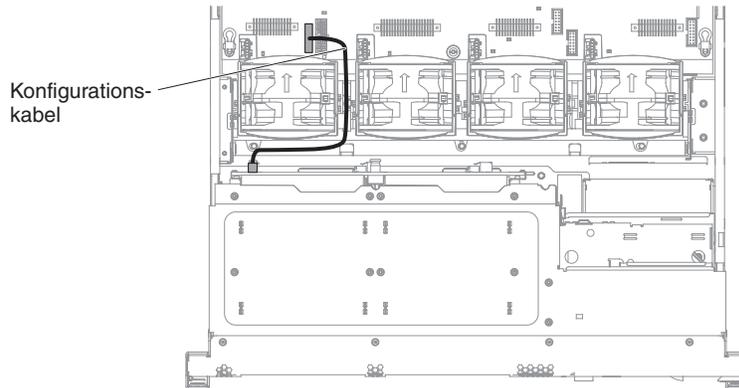
In der folgenden Abbildung ist die Verkabelung für das Konfigurationskabel im Server dargestellt:

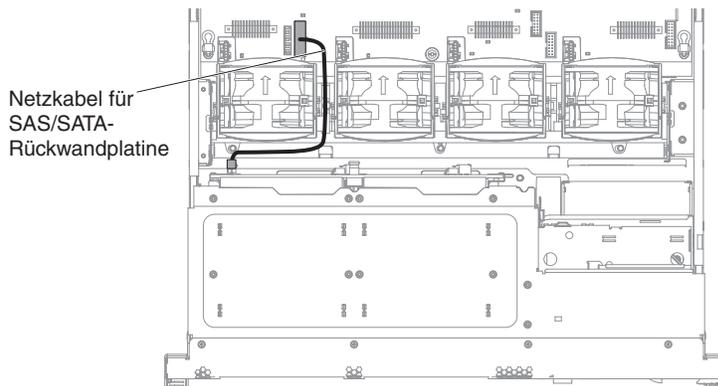
In der folgenden Abbildung ist die Verkabelung für das Netzkabel im Server dargestellt:

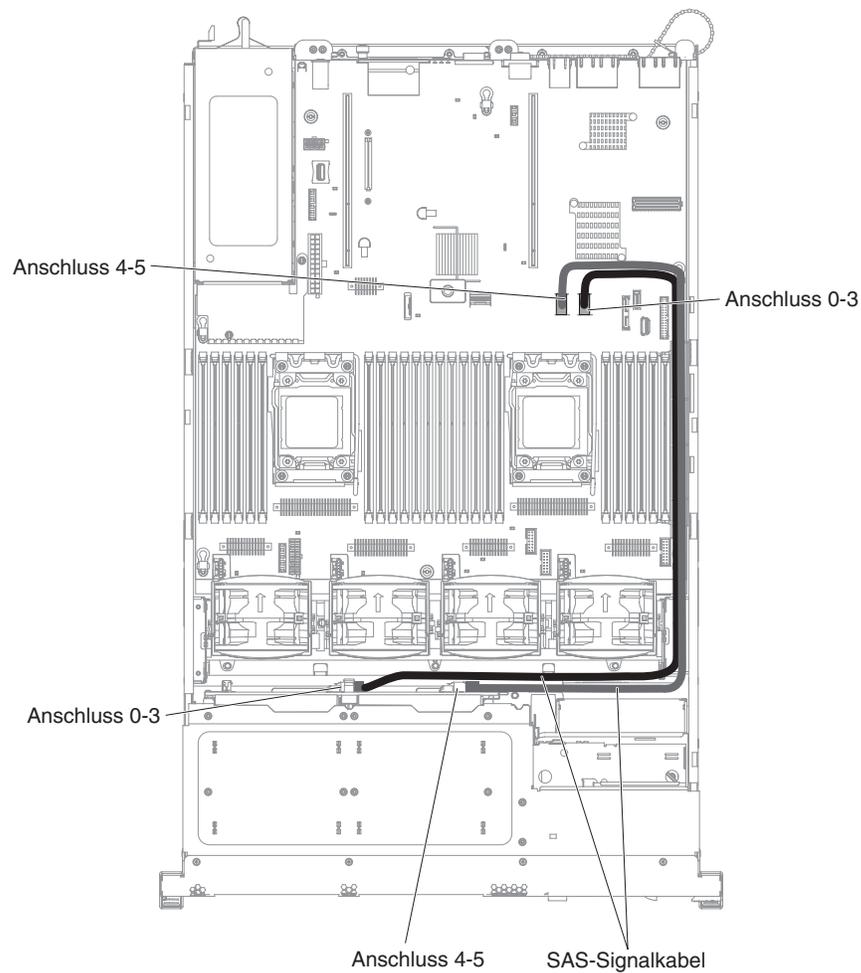
In der folgenden Abbildung ist die Verkabelung für das Hardware-RAID-Kabel im Server dargestellt:

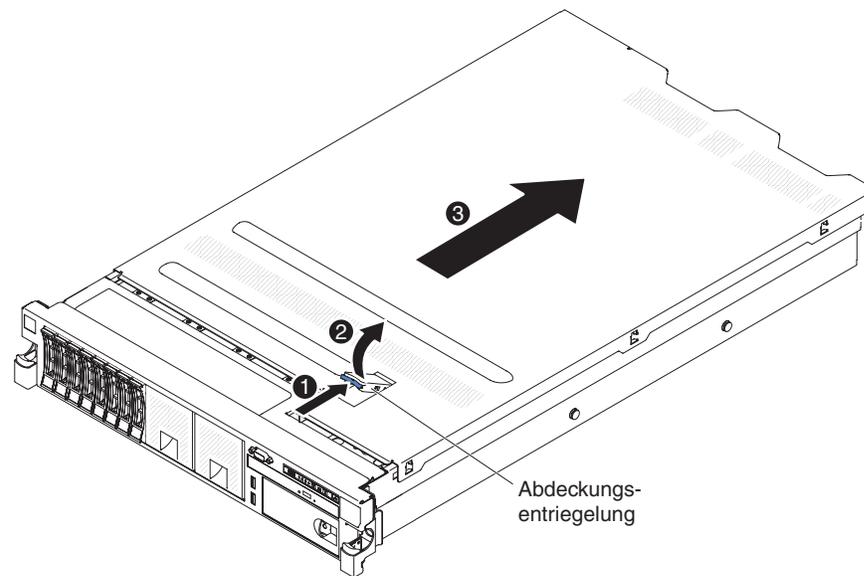
Abbildung 152. Entfernen der Abdeckung

4. Ziehen Sie die blaue Verriegelung oben an der Abdeckung (mitten an der Vorderseite des Servers) fest nach oben und schieben Sie die Abdeckung zur Rückseite des Servers hin, bis die Abdeckung aus dem Gehäuse gelöst ist.
5. Nehmen Sie die Abdeckung des Servers ab und legen Sie sie beiseite.

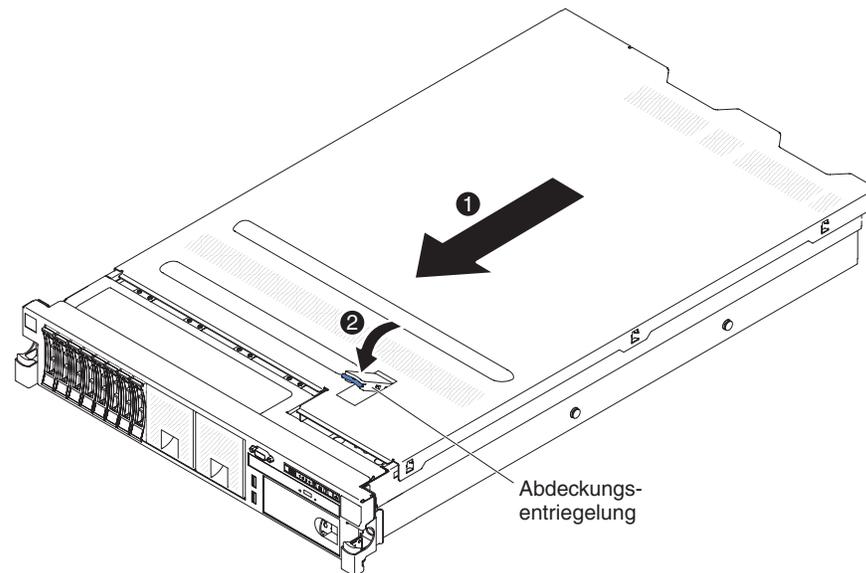
2. Positionieren Sie die Abdeckung auf dem Server.
3. Schieben Sie die Abdeckung auf die Vorderseite des Servers zu.
4. Stellen Sie sicher, dass die Abdeckung ordnungsgemäß in den Einsetzlaschen am Server einrastet.
5. Drücken Sie die blaue Verriegelung an der Oberseite der Abdeckung herunter.

Abbildung 153. Installation der Abdeckung

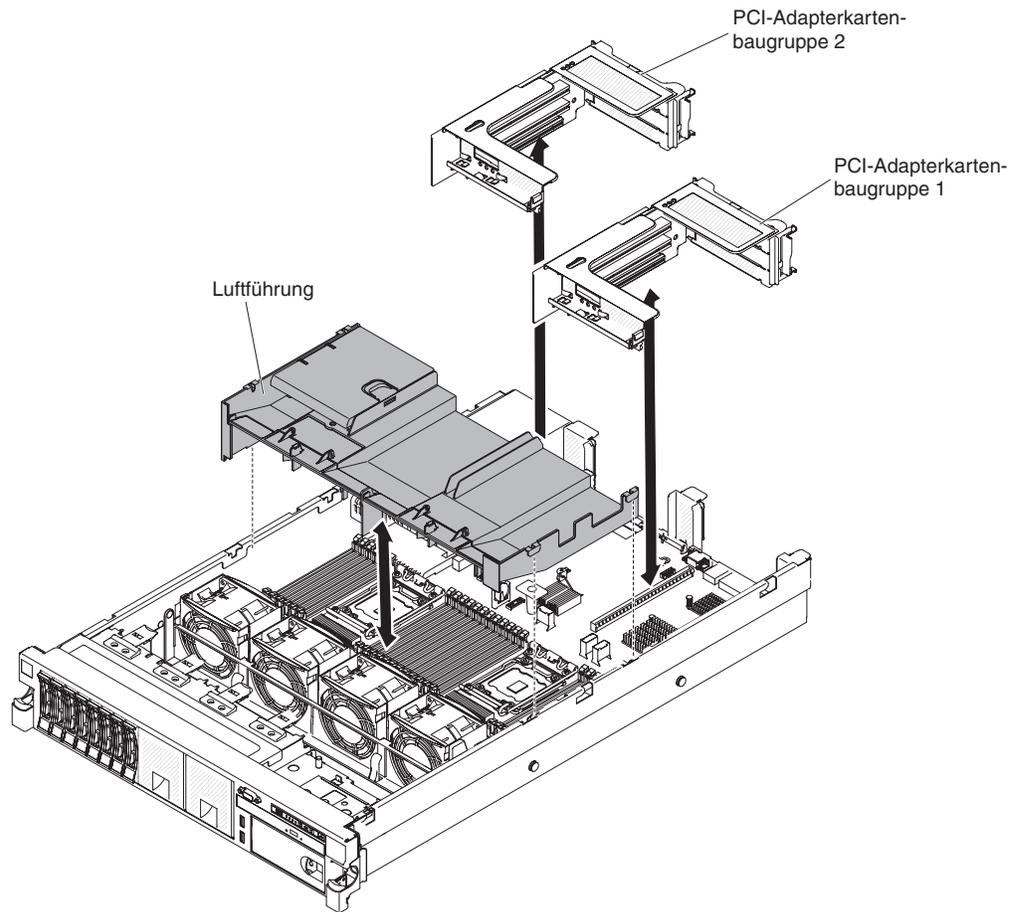
Bei der Arbeit mit einigen Zusatzeinrichtungen müssen Sie zunächst die Luftführung entfernen, um auf bestimmte Komponenten oder Anschlüsse auf der Systemplatine zugreifen zu können. In der folgenden Abbildung ist dargestellt, wie die Luftführung entfernt wird.

Abbildung 154. Entfernen der Luftführung

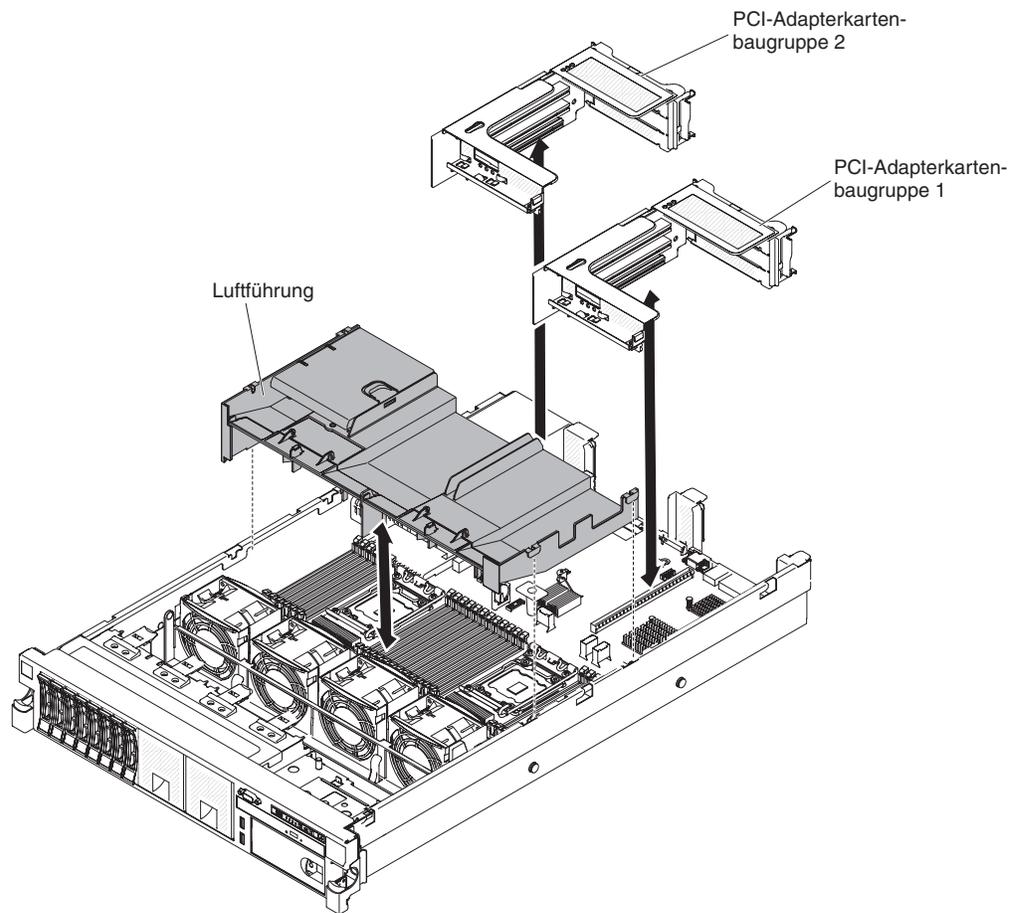
Anmerkung: Schließen Sie die Halteklammern an beiden Enden des DIMM-Steckplatzes, bevor Sie die Luftführung für eine ordnungsgemäße Kühlung installieren.

Abbildung 155. Installation der Luftführung

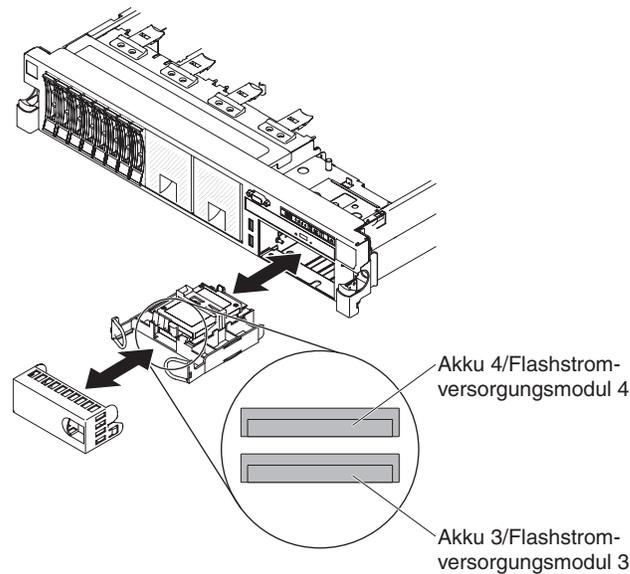
Abbildung 156. Akkualterung für RAID-Adapter entfernen

4. Ziehen Sie die Netzkabel des Akkus ab.
5. Ziehen Sie das Laufwerk vollständig aus der Position heraus.
6. Wenn Sie zum jetzigen Zeitpunkt kein anderes Laufwerk in der Position installieren möchten, setzen Sie eine Abdeckblende in der leeren Laufwerkposition ein.

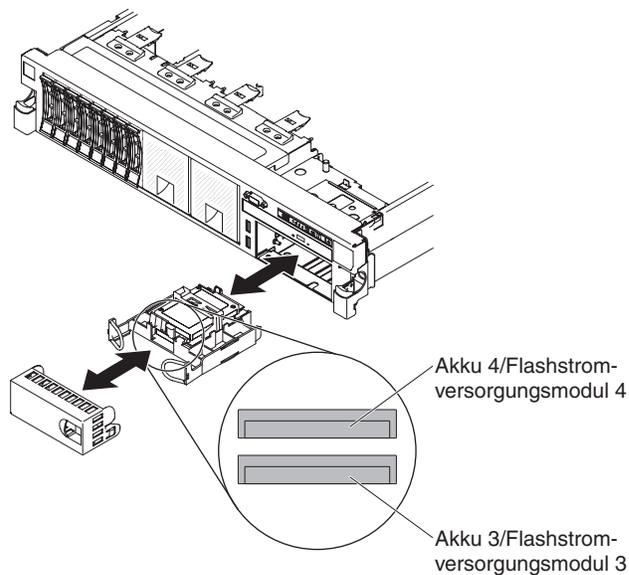
Abbildung 157. Akkualterung für RAID-Adapter installieren

5. Schließen Sie die Netzkabel des Akkus am ServeRAID-Anschluss an.
6. Stellen Sie sicher, dass die Akkualterung an der Luftführung sicher befestigt ist.
7. Installieren Sie die Abdeckblende.
8. Bringen Sie die Abdeckung wieder an (siehe „Abdeckung wieder anbringen“ auf Seite 283).
9. Schieben Sie den Server zurück in den Gehäuserahmen.
10. Schließen Sie die Netzkabel und alle externen Kabel wieder an und schalten Sie den Server und die Peripheriegeräte ein.

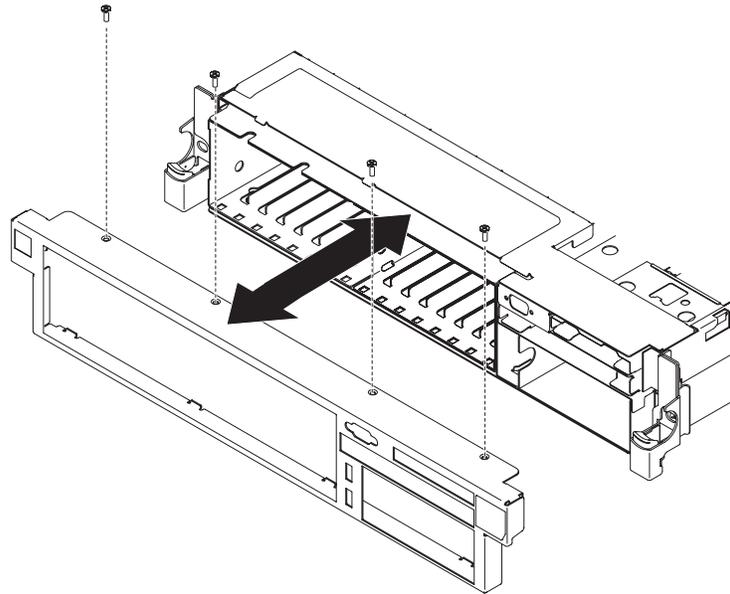
Abbildung 158. Frontblendenausbau

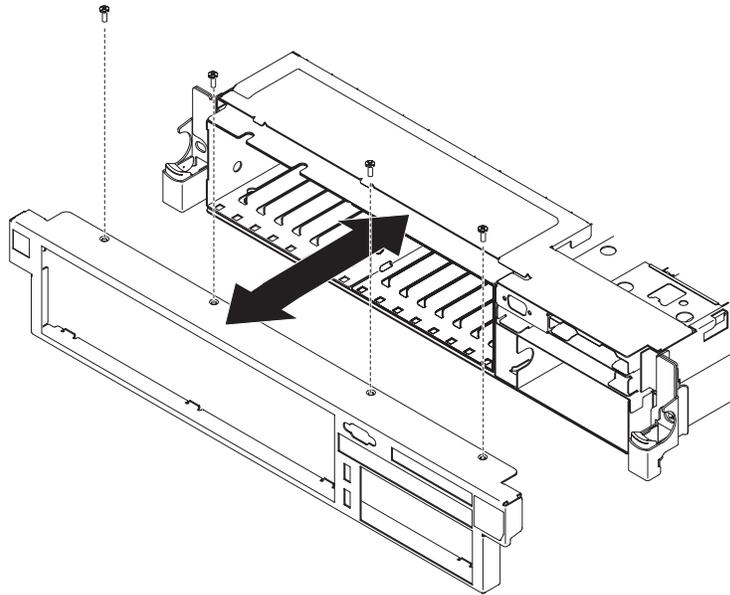
Abbildung 159. Frontblende installieren
