System x3650 M4
Typ 7915

Installations- und Servicehandbuch

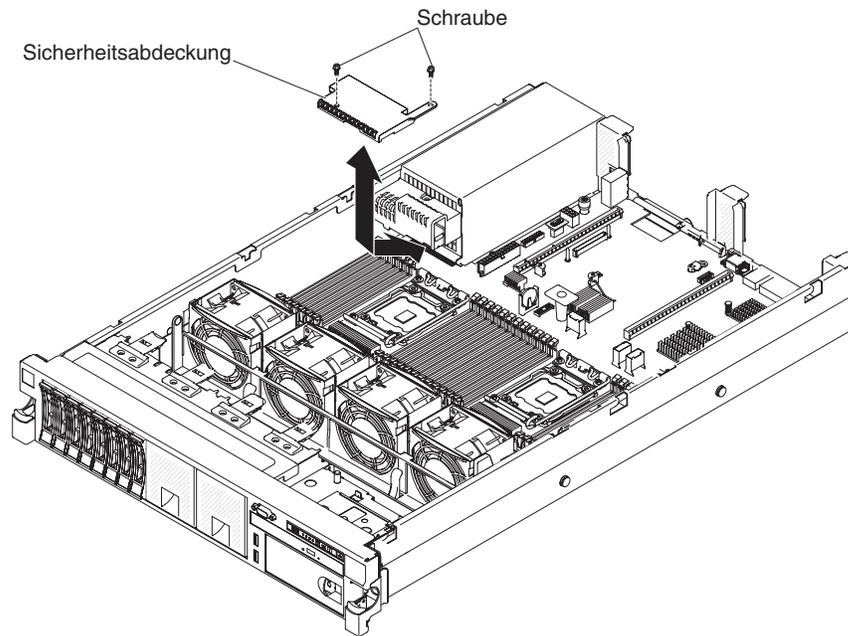
Abbildung 160. 240-VA-Sicherheitsabdeckung entfernen

5. Ziehen Sie die Netzkabel für die Rückwandplatine für Festplattenlaufwerke vom Anschluss an der Vorderseite der Sicherheitsabdeckung ab.
6. Schieben Sie die Abdeckung nach vorn, um sie von der Systemplatine freizugeben, und heben Sie sie vom Server ab.
7. Wenn Sie angewiesen werden, die 240-VA-Sicherheitsabdeckung einzusenden, befolgen Sie genau die Verpackungsanweisungen, und verwenden Sie das gelieferte Verpackungsmaterial.

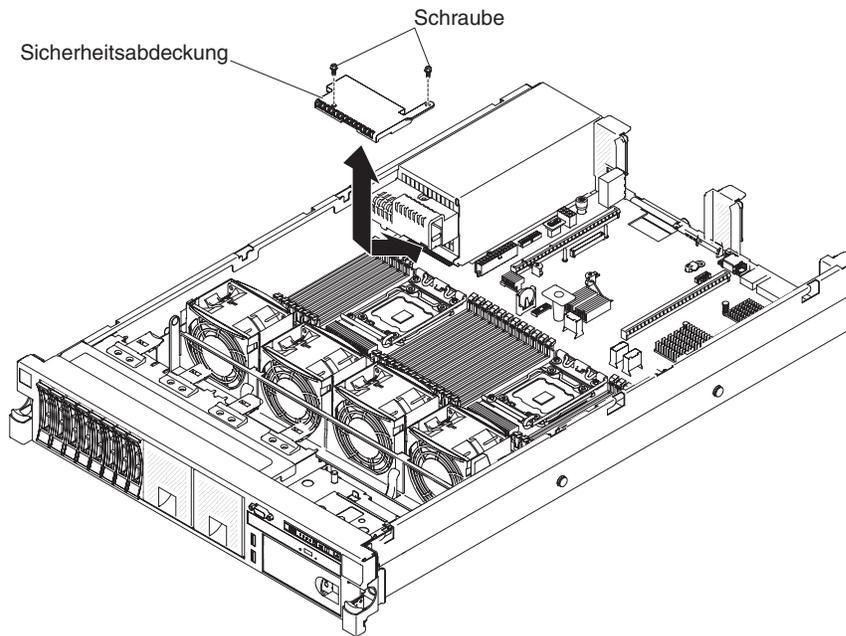
Abbildung 161. 240-VA-Sicherheitsabdeckung anbringen

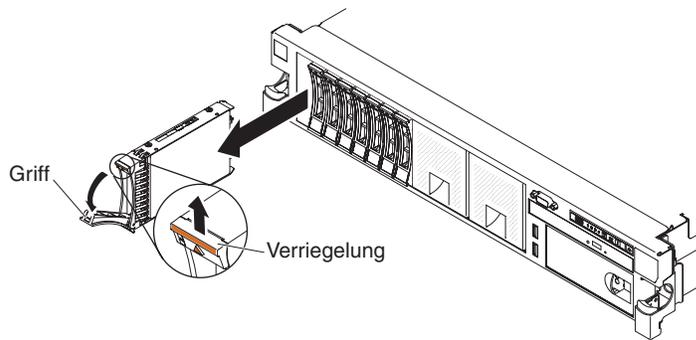
Abbildung 162. 2,5-Zoll-Hot-Swap-Festplattenlaufwerke entfernen

4. Fassen Sie den Griff an und schieben Sie das Laufwerk aus der Laufwerkposition.
5. Bringen Sie die Abdeckblende der Laufwerkposition wieder an.
6. Wenn Sie angewiesen werden, die Laufwerkbaugruppe einzusenden, befolgen Sie genau die Verpackungsanweisungen und verwenden Sie das gelieferte Verpackungsmaterial.

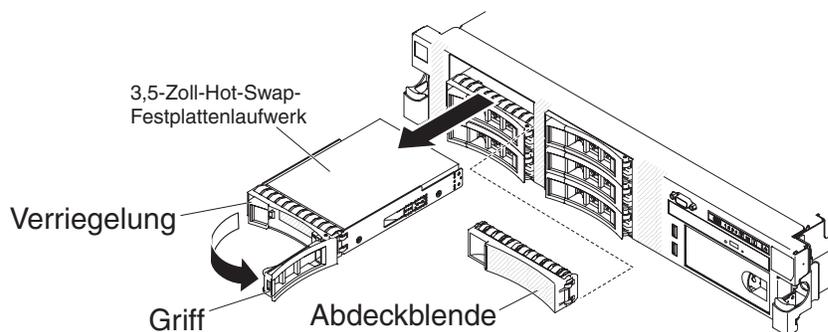
Abbildung 163. 3,5-Zoll-Hot-Swap-Festplattenlaufwerke entfernen

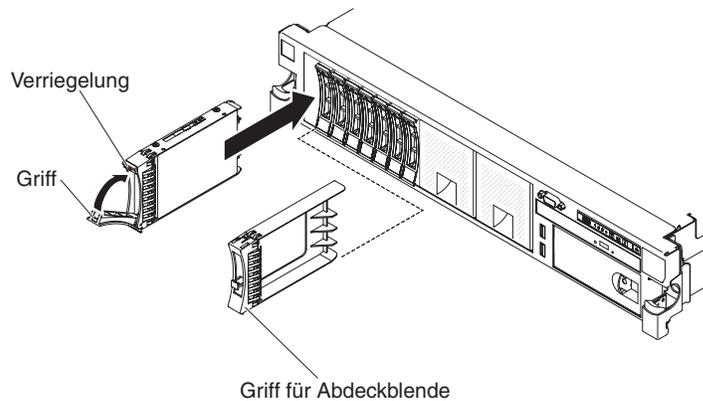
Abbildung 164. 2,5-Zoll-Hot-Swap-Festplattenlaufwerke installieren

- c. Schieben Sie das Laufwerk vorsichtig bis zum Anschlag in die Position hinein.
- d. Drehen Sie den Griff für die Laufwerkhalterung in die geschlossene (gesperrte) Position.
- e. Überprüfen Sie die Statusanzeige des Festplattenlaufwerks, um sicherzustellen, dass das Festplattenlaufwerk ordnungsgemäß funktioniert. Wenn die gelbe Statusanzeige für ein Festplattenlaufwerk durchgehend leuchtet, liegt bei diesem Laufwerk ein Fehler vor und es muss ersetzt werden. Wenn die grüne Betriebsanzeige des Festplattenlaufwerks blinkt, wird gerade auf das Laufwerk zugegriffen.

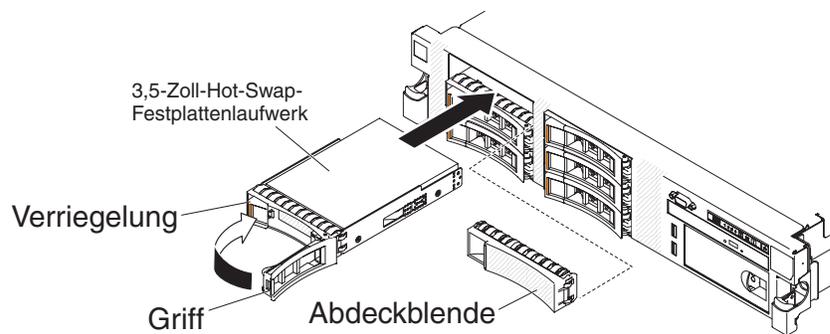
Abbildung 165. 3,5-Zoll-Hot-Swap-Festplattenlaufwerke installieren

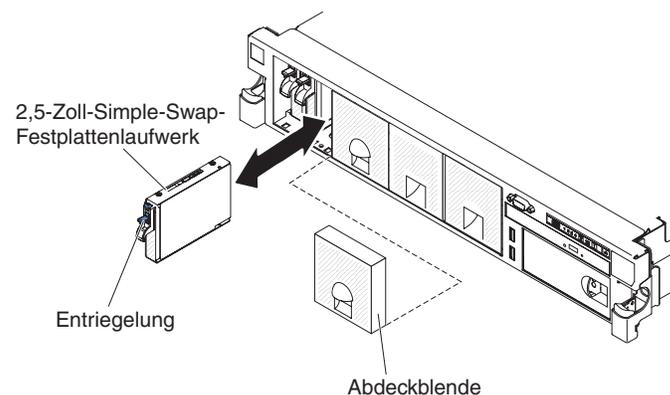
1. Lesen Sie die Sicherheitsinformationen in den Abschnitten „Sicherheit“ auf Seite vii und „Installationsrichtlinien“ auf Seite 40.
2. Schalten Sie den Server und die Peripheriegeräte aus und ziehen Sie alle Netzkabel und externen Kabel ab.
3. Schieben Sie den blauen Entriegelungshebel mit einem Finger nach rechts (um das Laufwerk freizugeben). Fassen Sie gleichzeitig mit einem weiteren Finger den schwarzen Laufwerkgriff und ziehen Sie das Festplattenlaufwerk aus der Laufwerkposition.

Abbildung 166. 2,5-Zoll-Simple-Swap-Festplattenlaufwerk entfernen

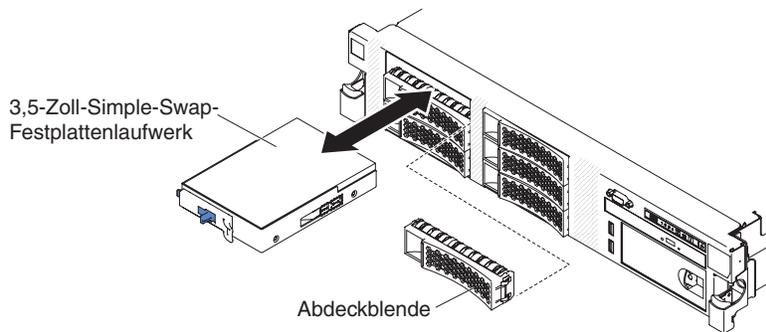
Abbildung 167. 3,5-Zoll-Simple-Swap-Festplattenlaufwerk entfernen

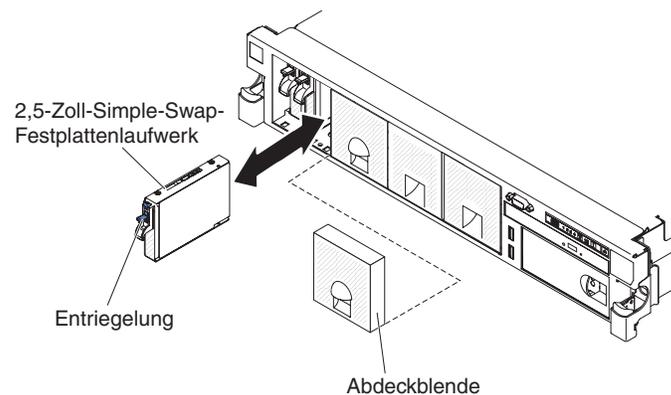
1. Lesen Sie die Sicherheitsinformationen in den Abschnitten „Sicherheit“ auf Seite vii und „Installationsrichtlinien“ auf Seite 40.
2. Schalten Sie den Server und die Peripheriegeräte aus und ziehen Sie alle Netzkabel und externen Kabel ab.
3. Entfernen Sie die Abdeckblende von der leeren Laufwerkposition.
4. Berühren Sie mit der antistatischen Schutzhülle, in der sich das Laufwerk befindet, eine unlackierte Metalloberfläche am Server. Entnehmen Sie anschließend das Laufwerk aus der Schutzhülle und legen Sie es auf eine antistatische Oberfläche.
5. Installieren Sie das Festplattenlaufwerk in der Laufwerkposition:
 - a. Fassen Sie den schwarzen Laufwerkgriff, schieben Sie den blauen Entriegelungshebel nach rechts und richten Sie die Laufwerkbaugruppe an den Führungsschienen in der Position aus.

Abbildung 168. 2,5-Zoll-Simple-Swap-Festplattenlaufwerk installieren

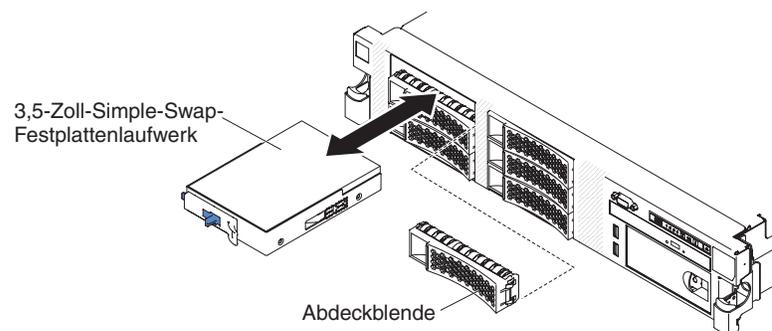
Abbildung 169. 3,5-Zoll Simple-Swap-Festplattenlaufwerk installieren

- b. Schieben Sie das Laufwerk vorsichtig bis zum Anschlag in die Position hinein.

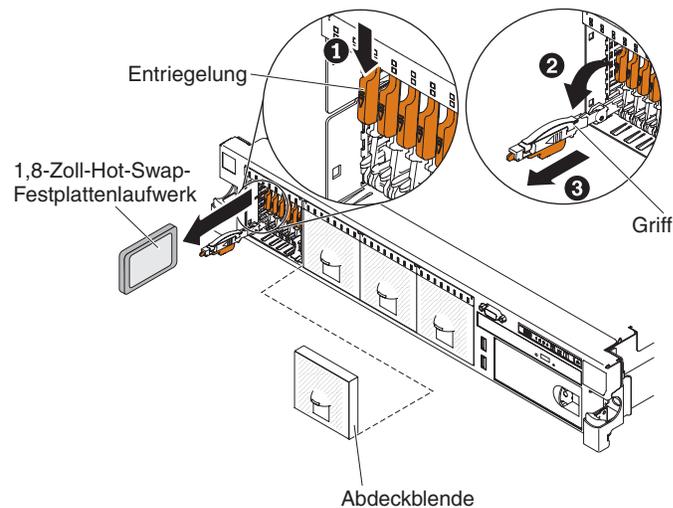
1. Lesen Sie die Sicherheitsinformationen in den Abschnitten „Sicherheit“ auf Seite vii und „Installationsrichtlinien“ auf Seite 40.
2. Entfernen Sie die Abdeckblende. Bewahren Sie die Abdeckblende an einem sicheren Ort auf.
3. Drücken Sie vorsichtig auf den Entriegelungshebel (orange), um den Griff für die Laufwerkhalterung zu entriegeln.

Abbildung 170. 1,8-Zoll-Hot-Swap-Solid-State-Laufwerke entfernen

4. Ziehen Sie den Griff für die Laufwerkhalterung heraus, bis er einrastet.
5. Schieben Sie das Laufwerk aus der Laufwerkposition.
6. Drehen Sie den Griff für die Laufwerkhalterung in die geschlossene (gesperrte) Position.
7. Bringen Sie die Abdeckblende wieder an.
8. Wenn Sie angewiesen werden, die Laufwerkbaugruppe einzusenden, befolgen Sie genau die Verpackungsanweisungen und verwenden Sie das gelieferte Verpackungsmaterial.

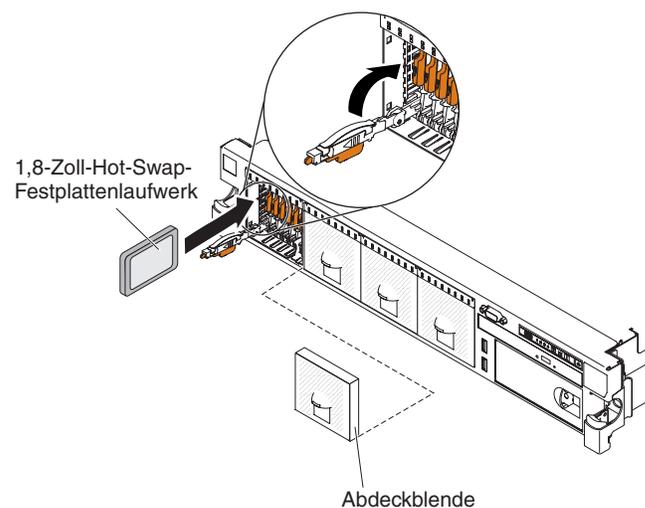
1. Lesen Sie die Sicherheitsinformationen in den Abschnitten „Sicherheit“ auf Seite vii und „Installationsrichtlinien“ auf Seite 40.
2. Entfernen Sie die Abdeckblende. Bewahren Sie die Abdeckblende an einem sicheren Ort auf.
3. Berühren Sie mit der antistatischen Schutzhülle, in der sich das Laufwerk befindet, eine unlackierte Metalloberfläche am Server. Entnehmen Sie anschließend das Laufwerk aus der Schutzhülle und legen Sie es auf eine antistatische Oberfläche.
4. Installieren Sie das Festplattenlaufwerk in der Laufwerkposition:
 - a. Stellen Sie sicher, dass sich der Griff in der geöffneten (entsperrten) Position befindet.
 - b. Richten Sie das Laufwerk an den Führungsschienen in der Position aus.

Abbildung 171. 1,8-Zoll-Hot-Swap-Solid-State-Laufwerke installieren

- c. Schieben Sie das Laufwerk vorsichtig bis zum Anschlag in die Position hinein.
- d. Drehen Sie den Griff in die geschlossene (gesperrte) Position.
- e. Überprüfen Sie anhand der Statusanzeige für Solid-State-Laufwerke, ob das Solid-State-Laufwerk ordnungsgemäß funktioniert. Wenn die gelbe Statusanzeige für ein Solid-State-Laufwerk durchgehend leuchtet, liegt ein Fehler am Laufwerk vor und das Laufwerk muss ausgetauscht werden. Wenn die Betriebsanzeige für das Solid-State-Laufwerk grün blinkt, wird auf das Laufwerk zugegriffen.

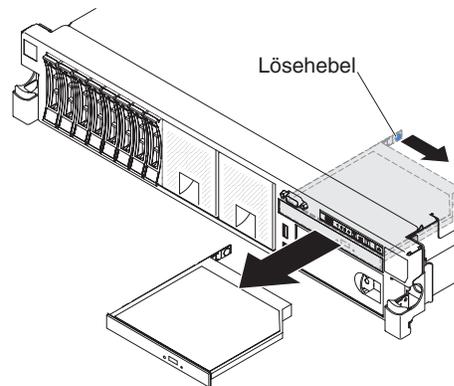
1. Lesen Sie die Sicherheitsinformationen in den Abschnitten „Sicherheit“ auf Seite vii und „Installationsrichtlinien“ auf Seite 40.
2. Schalten Sie den Server und die Peripheriegeräte aus und ziehen Sie alle Netzkabel ab.
3. Entfernen Sie die Serverabdeckung (siehe „Abdeckung entfernen“ auf Seite 44).
4. Schieben Sie das Laufwerk bei gedrücktem Lösehebel von der Rückseite aus der Position heraus.

Abbildung 172. DVD-Laufwerke entfernen

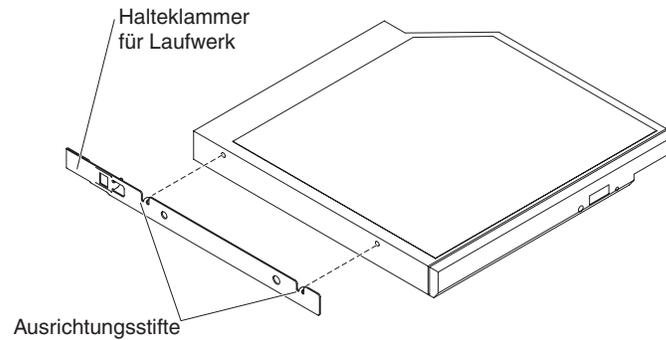
5. Schieben Sie die Halteklammer des Laufwerks von der Seite des Laufwerks. Bewahren Sie die Klammer auf und verwenden Sie sie, wenn Sie das Ersatzlaufwerk installieren oder die Abdeckblende des DVD-Laufwerks wieder anbringen.

Abbildung 173. Halteklammer des DVD-Laufwerks entfernen

6. Bringen Sie die Halteklammer des Laufwerks an der Seite der Abdeckblende des DVD-Laufwerks an, die Sie in Schritt 4 auf Seite 304 entfernt haben.
7. Schieben Sie die Abdeckblende des DVD-Laufwerks in die DVD-Laufwerkposition, bis sie einrastet.
8. Wenn Sie angewiesen werden, das DVD-Laufwerk zurückzugeben, befolgen Sie genau die Verpackungsanweisungen und verwenden Sie das mitgelieferte Verpackungsmaterial.

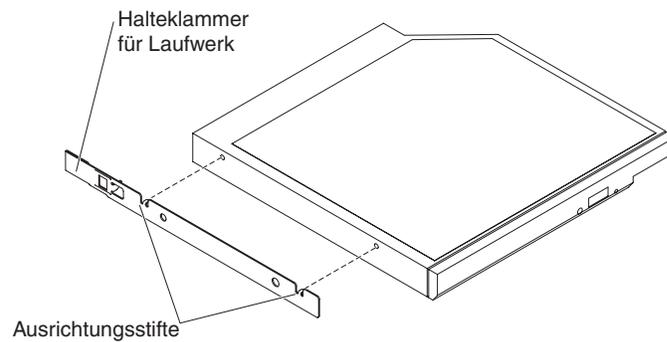
8. Bringen Sie die Halteklammer für das Laufwerk, die Sie von der Abdeckblende des DVD-Laufwerks entfernt haben, an der Seite des neuen DVD-Laufwerks an.

Abbildung 174. Halteklammer des DVD-Laufwerks installieren

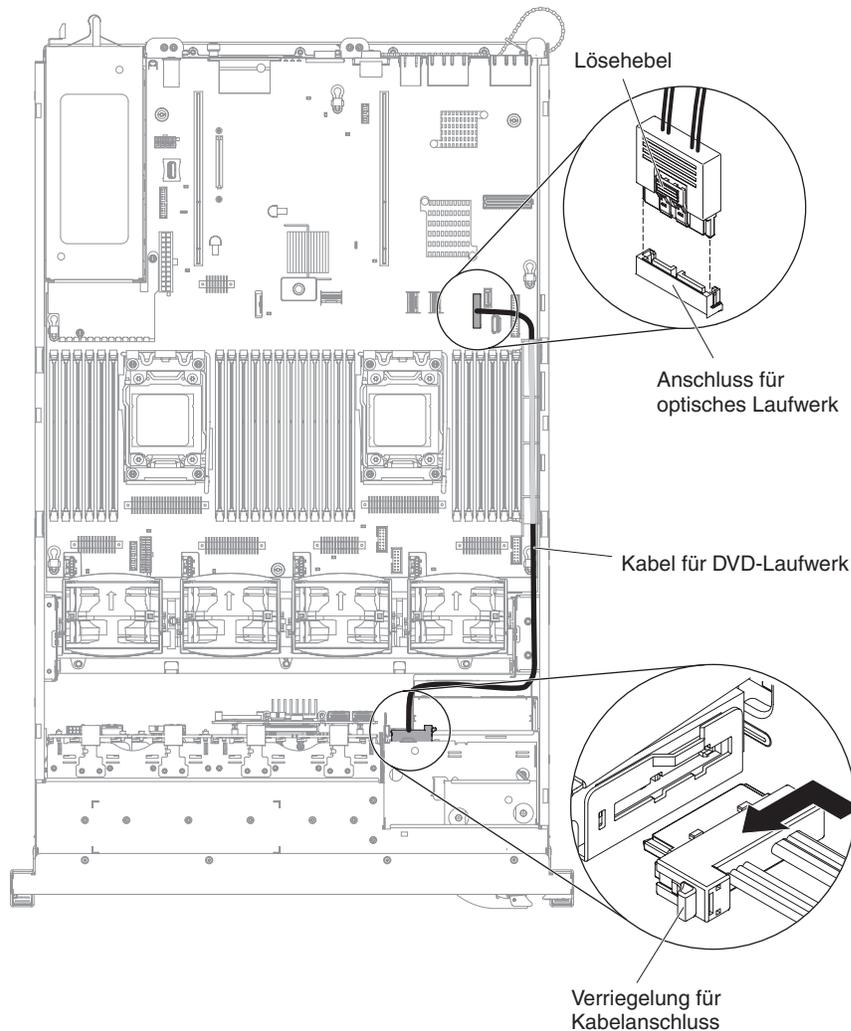
9. Richten Sie das DVD-Laufwerk in der Laufwerkposition aus und schieben Sie das DVD-Laufwerk in die Position für optische Laufwerke, bis es einrastet.
10. Schließen Sie das Kabel für das DVD-Laufwerk an (siehe „Kabel für DVD-Laufwerk austauschen“ auf Seite 308). In der folgenden Abbildung ist die Verlegung für das DVD-Laufwerklaufwerk-kabel dargestellt:

Abbildung 175. Kabelanschluss für DVD-Laufwerk

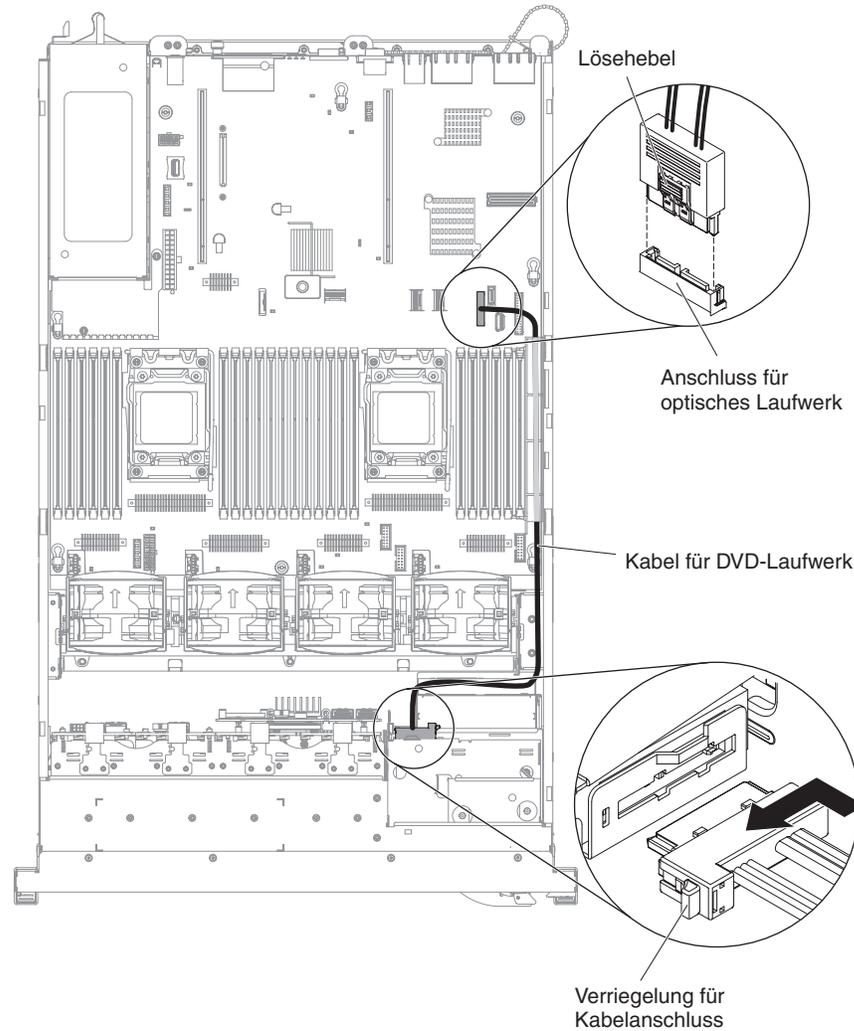
5. Halten Sie den Lösehebel des Anschlusses gedrückt und ziehen Sie das Kabel für das DVD-Laufwerk vom Anschluss auf der Systemplatine ab.

Achtung: Sie müssen den Lösehebel des Anschlusses drücken, um das Kabel für das DVD-Laufwerk von der Systemplatine abzuziehen. Ziehen Sie das Kabel für das DVD-Laufwerk nicht mit zu viel Kraft ab.

Abbildung 176. Kabelanschluss für DVD-Laufwerk

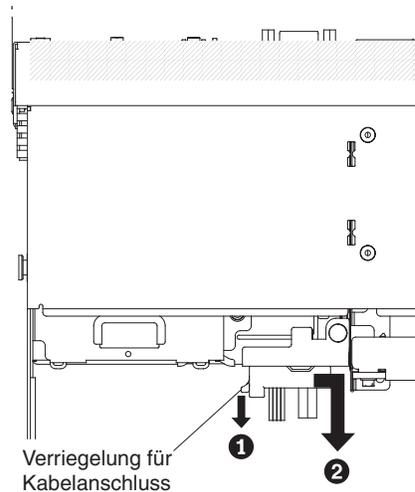
6. Halten Sie an der Rückseite der Halterung des DVD-Laufwerks die Anschlussverriegelung (links neben dem Kabelanschluss) gedrückt und schieben Sie den Kabelanschluss nach rechts. Ziehen Sie anschließend das Kabel für das DVD-Laufwerk vom Anschluss auf der Rückseite des DVD-Laufwerks ab und legen Sie es beiseite.

Abbildung 177. Sperre für Kabel für das DVD-Laufwerk

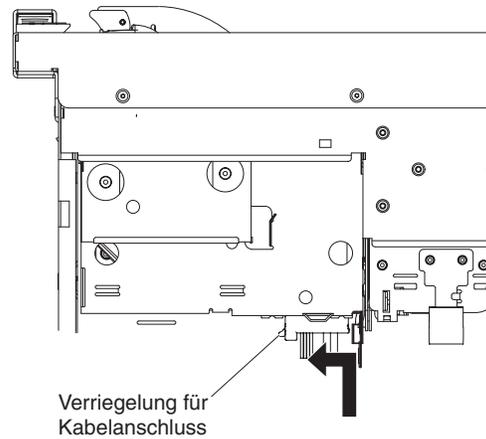
1. Lesen Sie die Sicherheitsinformationen in den Abschnitten „Sicherheit“ auf Seite vii und „Installationsrichtlinien“ auf Seite 40.
2. Schalten Sie den Server und die Peripheriegeräte aus und ziehen Sie alle Netzkabel und externen Kabel ab.
3. Entfernen Sie die Abdeckung (siehe „Abdeckung entfernen“ auf Seite 44).
4. Entfernen Sie die Luftführung (weitere Informationen finden Sie im Abschnitt „Luftführung entfernen“ auf Seite 46).
5. Richten Sie den Kabelanschluss am Anschluss an der Rückseite des DVD-Laufwerkgehäuses aus. Drücken Sie den Kabelanschluss in den Anschluss am Gehäuse des optischen Laufwerks und schieben Sie ihn nach links, bis er fest sitzt.

Abbildung 178. Sperre für Kabel für das DVD-Laufwerk

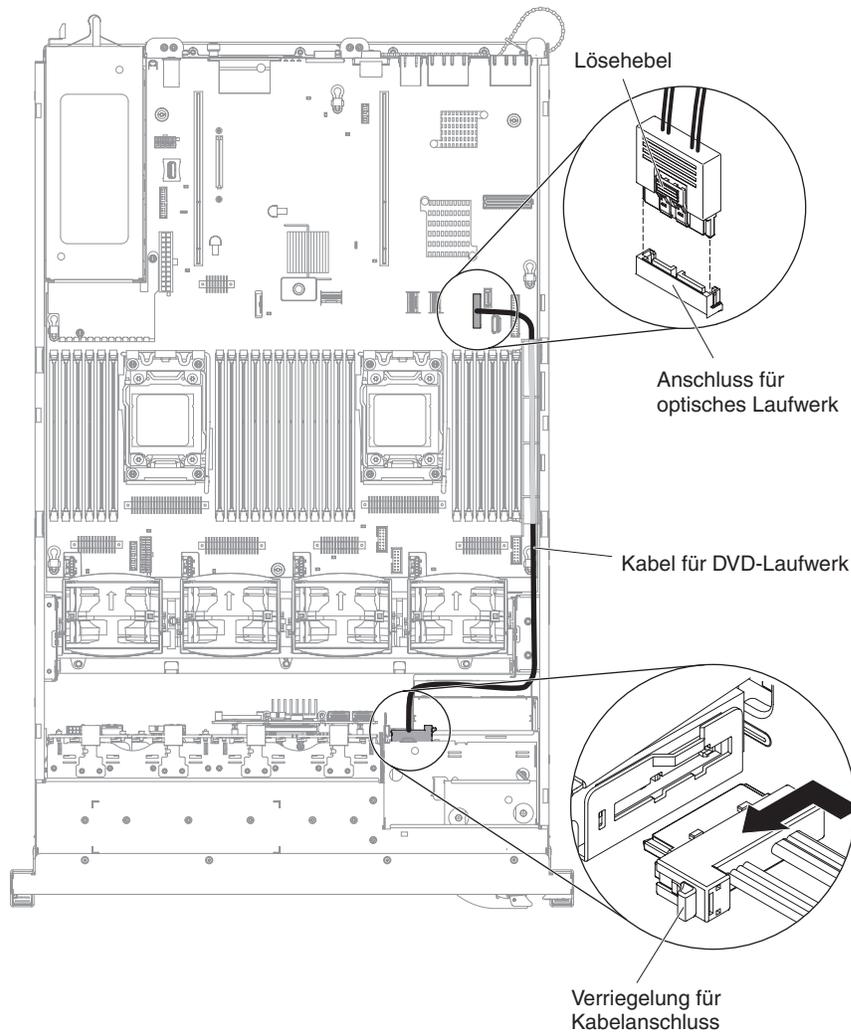
In der folgenden Abbildung ist die Verlegung des Kabels für das DVD-Laufwerk dargestellt:

Achtung: Verlegen Sie das Kabel für das optische Laufwerk wie in der Abbildung dargestellt. Stellen Sie sicher, dass das Kabel nicht eingeklemmt ist und dass es keine Anschlüsse abdeckt oder den Zugriff auf Komponenten auf der Systemplatine verhindert.

Abbildung 179. Verlegung des Kabels für das DVD-Laufwerk

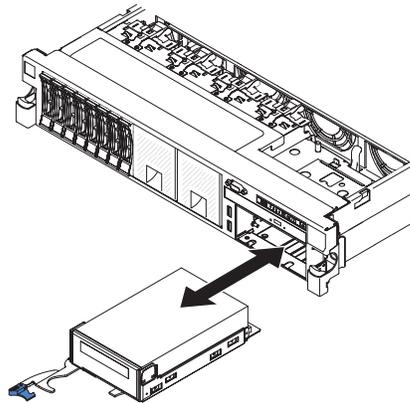
1. Lesen Sie die Sicherheitsinformationen in den Abschnitten „Sicherheit“ auf Seite vii und „Installationsrichtlinien“ auf Seite 40.
2. Schalten Sie den Server und die Peripheriegeräte aus und ziehen Sie alle Netzkabel ab.
3. Entfernen Sie die Serverabdeckung (siehe „Abdeckung entfernen“ auf Seite 44).
4. Öffnen Sie den Entriegelungshebel für die Halterung mit dem Bandlaufwerk und schieben Sie die Laufwerkhalterung etwa 2,5 cm aus der Position heraus.
5. Ziehen Sie die Netz- und Signalkabel von der Rückseite des Bandlaufwerks ab.
6. Ziehen Sie das Laufwerk vollständig aus der Position heraus.

Abbildung 180. Bandlaufwerk entfernen

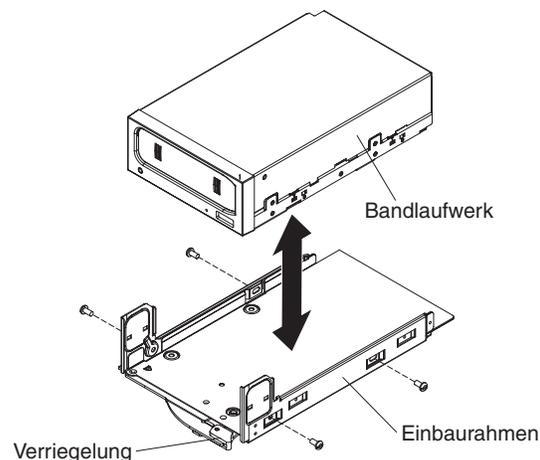
7. Entfernen Sie das Bandlaufwerk aus der Laufwerkhalterung, indem Sie die vier Schrauben an den Seiten der Halterung entfernen.

Abbildung 181. Schraubenausbau

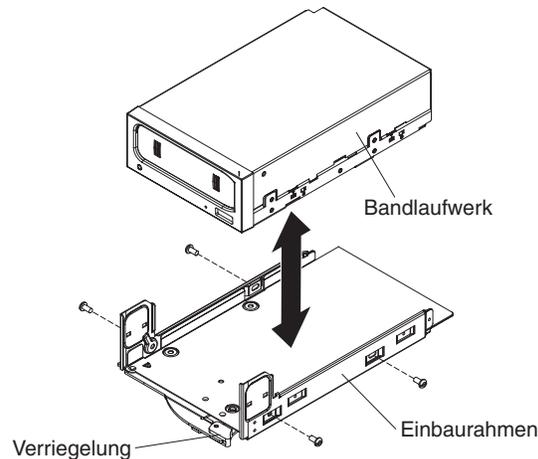
1. Lesen Sie die Sicherheitsinformationen in den Abschnitten „Sicherheit“ auf Seite vii und „Installationsrichtlinien“ auf Seite 40.
2. Schalten Sie den Server und die Peripheriegeräte aus und ziehen Sie alle Netzkabel und externen Kabel ab.
3. Entfernen Sie die Abdeckung (siehe „Abdeckung entfernen“ auf Seite 44).
4. Wenn das Bandlaufwerk mit Abstandshaltern aus Metall an den Seiten geliefert wurde, entfernen Sie diese Abstandshalter.
5. Bringen Sie die Laufwerkhalterung wie dargestellt mit den vier Schrauben, die Sie von dem alten Bandlaufwerk entfernt haben, an dem neuen Bandlaufwerk an.

Abbildung 182. Schraubeneinbau

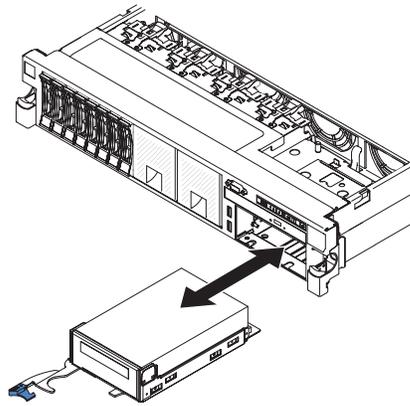
6. Bereiten Sie das Laufwerk entsprechend den Anweisungen zum Laufwerk vor und setzen Sie alle erforderlichen Schalter oder Brücken.
7. Schieben Sie die Baugruppe mit dem Bandlaufwerk fast vollständig in die Laufwerkposition hinein.

Abbildung 183. Bandlaufwerk installieren

8. Verwenden Sie die Kabel des alten Bandlaufwerks und schließen Sie die Signal- und Netzkabel an der Rückseite des Bandlaufwerks an.
9. Vergewissern Sie sich, dass alle Kabel ordnungsgemäß verlegt sind, und schieben Sie die Baugruppe mit dem Bandlaufwerk nun vollständig in die Position hinein.
10. Schieben Sie den Griff der Laufwerkbaugruppe in die geschlossene Position.
11. Bringen Sie die Abdeckung wieder an (siehe Abschnitt „Abdeckung wieder anbringen“ auf Seite 283).
12. Schieben Sie den Server zurück in den Gehäuserahmen.
13. Schließen Sie die Netzkabel und alle Kabel, die Sie entfernt haben, wieder an.
14. Schalten Sie die Peripheriegeräte und den Server ein.

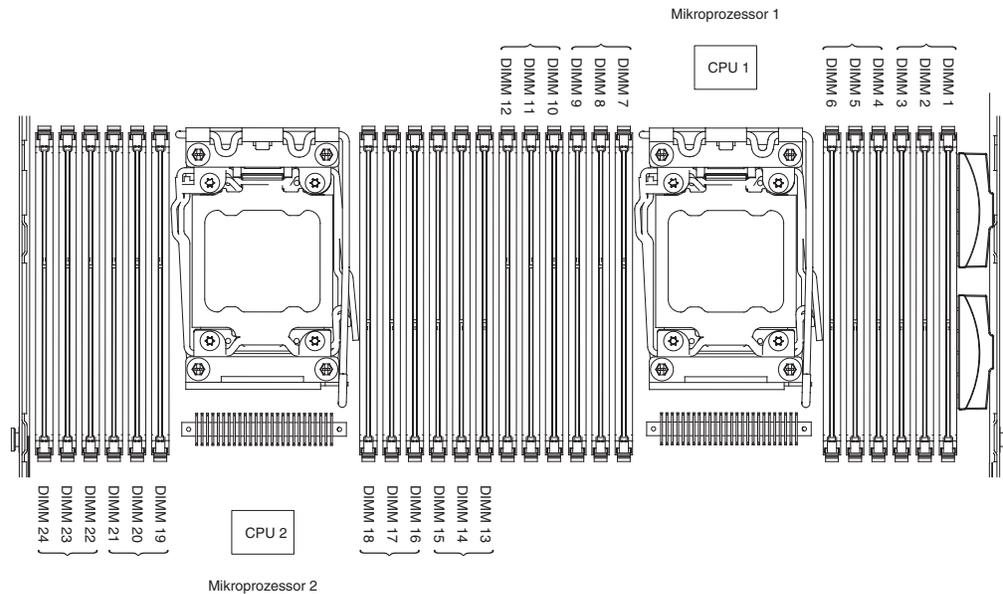
1. Sie können DIMMs für Mikroprozessor 2 installieren, sobald Mikroprozessor 2 installiert ist; Sie brauchen nicht zu warten, bis alle DIMM-Steckplätze für Mikroprozessor 1 belegt sind.
2. Die DIMM-Steckplätze 13 bis 24 sind für Mikroprozessor 2 reserviert. Somit werden diese Steckplätze bei der Installation von Mikroprozessor 2 aktiviert.

In der folgenden Abbildung sind die Positionen der DIMM-Steckplätze auf der Systemplatine dargestellt.

Abbildung 185. Positionen der DIMM-Steckplätze

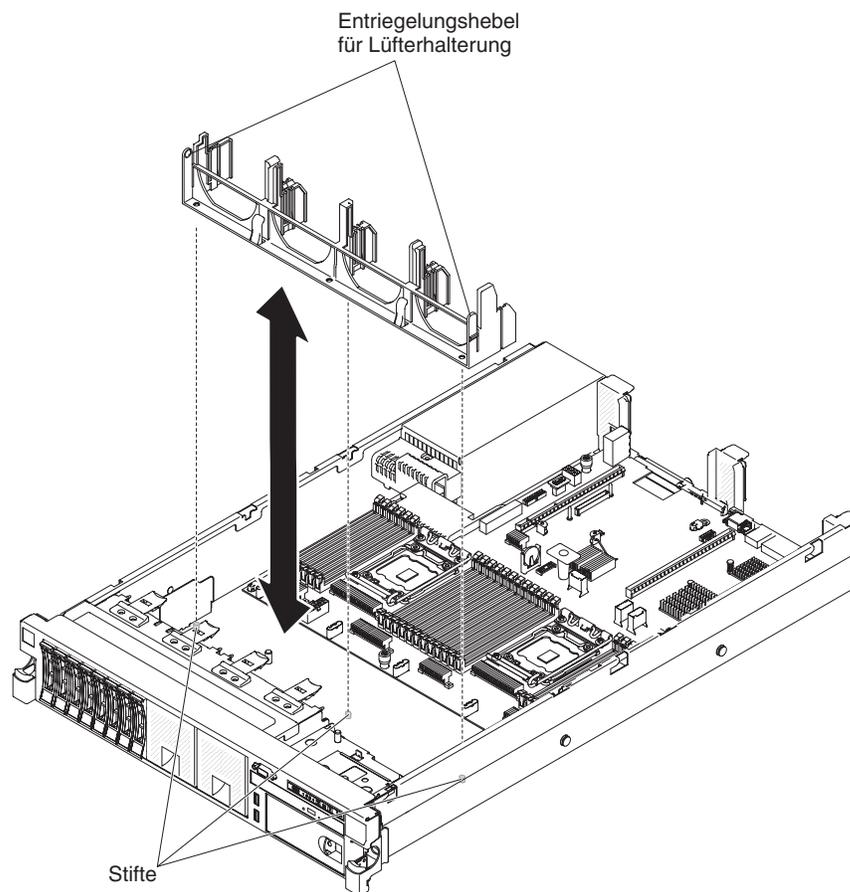
Gehen Sie wie folgt vor, um die Lüfterhalterung zu entfernen:

Abbildung 189. Lüfterhalterung entfernen

Anmerkung: Zum Entfernen oder Installieren eines Lüfters müssen Sie die Lüfterhalterung nicht entfernen. Siehe „Hot-Swap-Lüfter entfernen“ auf Seite 362 und „Hot-Swap-Lüfter austauschen“ auf Seite 363.

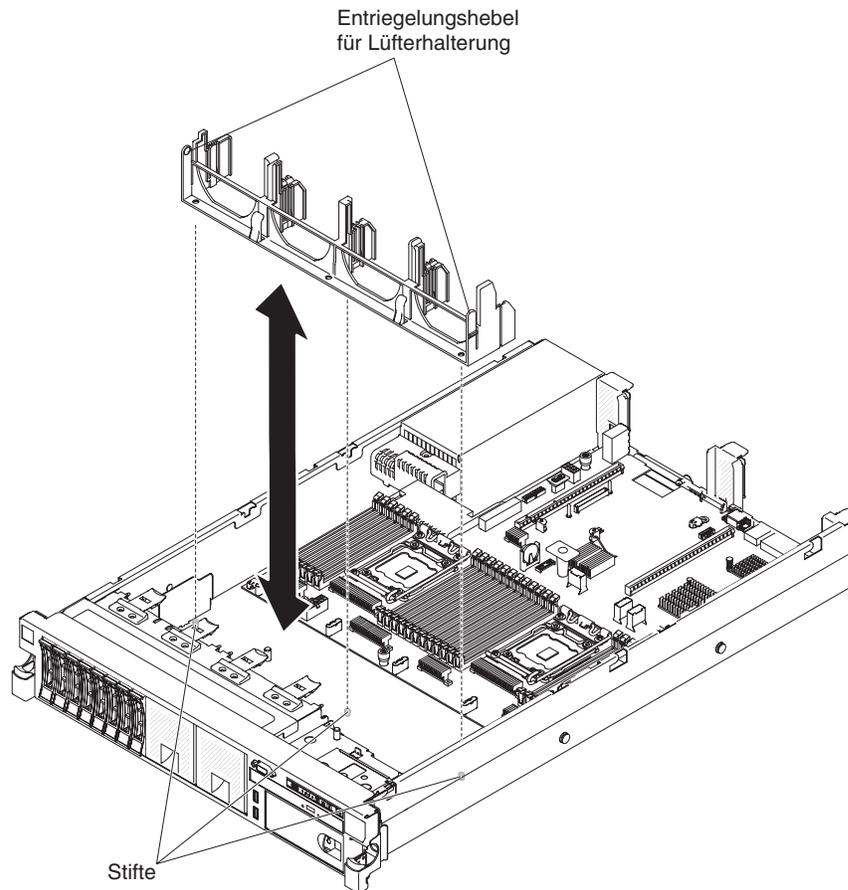
Gehen Sie wie folgt vor, um die Lüfterhalterung zu installieren:

Abbildung 190. Lüfterhalterung entfernen

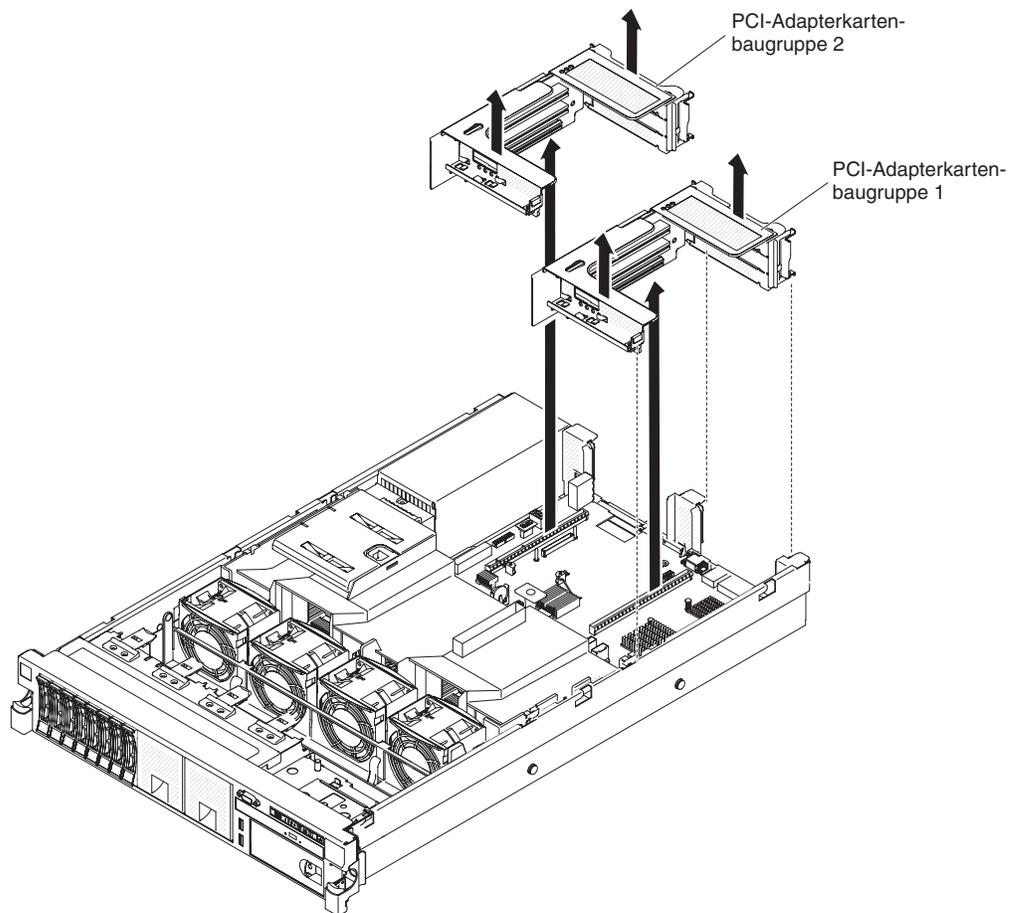
Der Server wird mit einer Adapterkartenbaugruppe (und mit der Option zum Hinzufügen einer weiteren Adapterkartenbaugruppe) geliefert, wobei jede Adapterkartenbaugruppe zwei oder drei PCI-Steckplätze aufweist. Eine Liste der Adapterkartenbaugruppen, die für den Server verwendet werden können, finden Sie unter der Adresse <http://www.ibm.com/systems/info/x86servers/serverproven/compat/us/>.

Gehen Sie wie folgt, um eine PCI-Adapterkartenbaugruppe zu entfernen:

Abbildung 191. PCI-Adapterkartenbaugruppe entfernen

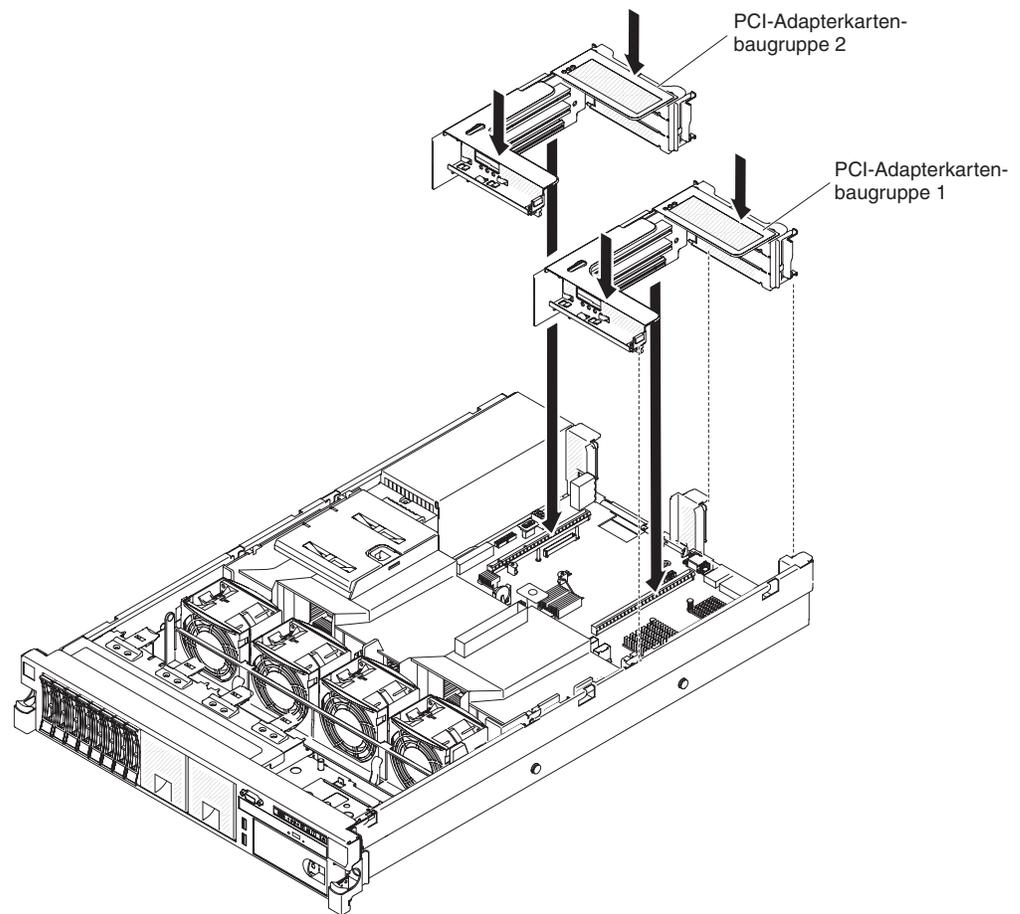
- a. PCI-Steckplatz 1: Setzen Sie die beiden Ausrichtungsbereiche an der Seite der Baugruppe vorsichtig auf die beiden Ausrichtanschläge an der Seite des Gehäuses.

Abbildung 192. PCI-Adapterkartenbaugruppe installieren

- b. PCI-Steckplatz 2: Richten Sie die untere Kante (die Kante mit den Kontakten) der Adapterkartenbaugruppe genau am Adapterkartenanschluss auf der Systemplatine aus.
6. Drücken Sie die Baugruppe nach unten. Stellen Sie sicher, dass die Adapterkartenbaugruppe vollständig im Adapterkartensteckplatz auf der Systemplatine installiert ist.
 7. Bringen Sie die Abdeckung wieder an (siehe Abschnitt „Abdeckung wieder anbringen“ auf Seite 283).
 8. Schieben Sie den Server zurück in den Gehäuserahmen.
 9. Schließen Sie die Netzkabel und alle Kabel, die Sie entfernt haben, wieder an.
 10. Schalten Sie die Peripheriegeräte und den Server ein.

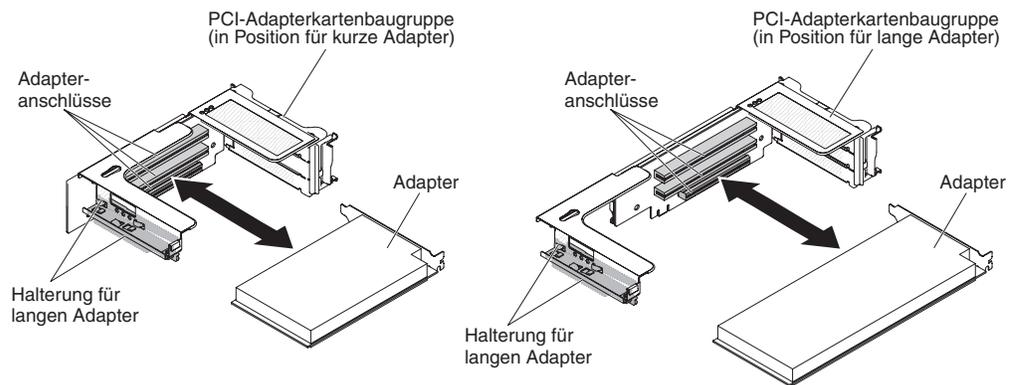
Gehen Sie wie folgt vor, um einen Adapter zu entfernen:

Abbildung 193. Adapterausbau

Anmerkung: Wenn Sie einen Hauptstrom-Bildschirmadapter entfernen, müssen Sie möglicherweise das interne Netzkabel von der Systemplatine abziehen, bevor Sie den Adapter entfernen.

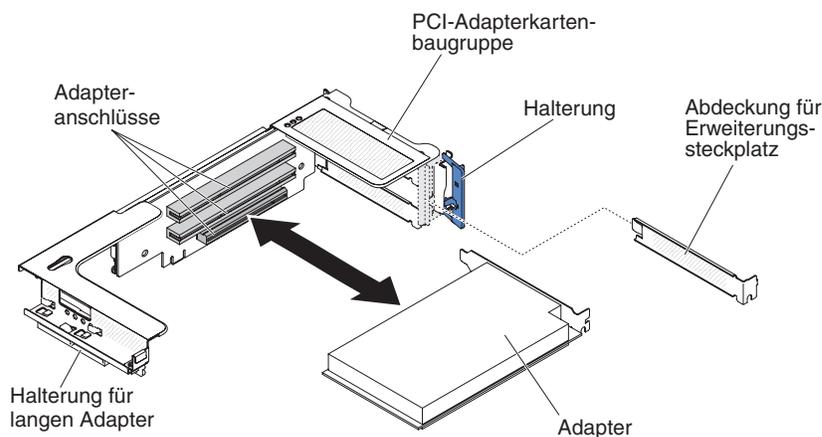
Gehen Sie wie folgt vor, um einen Adapter zu installieren:

Abbildung 194. Adapterinstallation

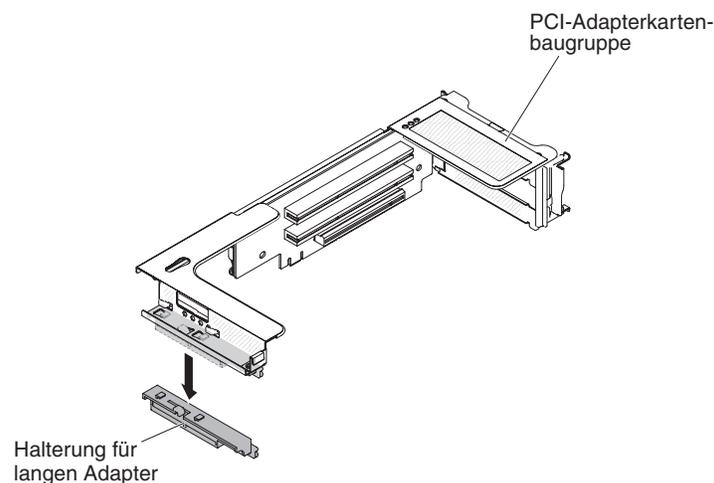
- b. Für Adapter 2: Wenn es sich beim Adapter um einen langen Adapter für den oberen Erweiterungssteckplatz an der Adapterkarte handelt, befindet sich die Halterung standardmäßig am Gehäuse. Setzen Sie ihn am Ende des oberen Erweiterungssteckplatzes der Adapterkartenbaugruppe ein. Weitere Anweisungen finden Sie im Abschnitt „PCI-Adapterkartenbaugruppe vergrößern“ auf Seite 47.

- c. Richten Sie den Adapter am PCI-Steckplatz auf der Adapterkarte und an der Führung am äußeren Ende der Adapterkartenbaugruppe aus.
- d. Drücken Sie den Adapter fest in den PCI-Anschluss an der Adapterkarte.

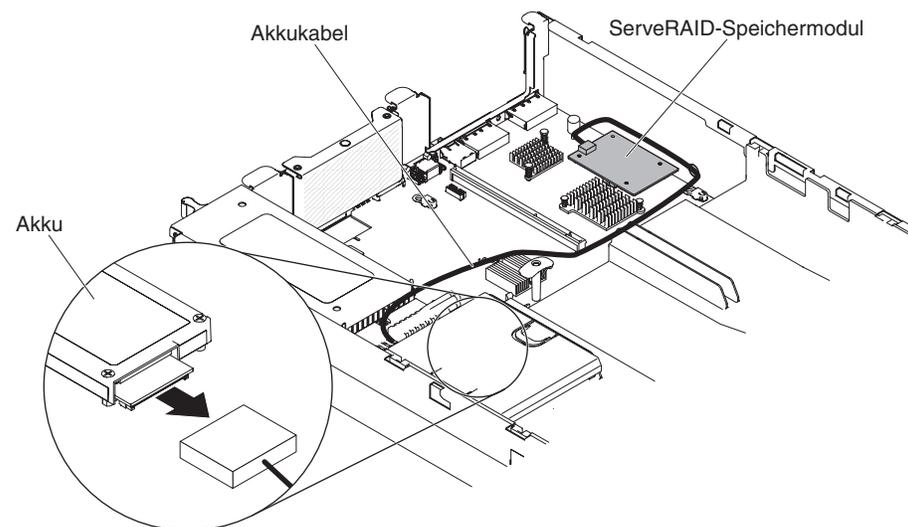
1. Lesen Sie die Sicherheitsinformationen in den Abschnitten „Sicherheit“ auf Seite vii und „Installationsrichtlinien“ auf Seite 40.
2. Schalten Sie den Server und die Peripheriegeräte aus und ziehen Sie alle Netzkabel ab.
3. Entfernen Sie die Abdeckung (siehe „Abdeckung entfernen“ auf Seite 44).
4. Ziehen Sie das Akkukabel bzw. das Kabel des Flashstromversorgungsmoduls vom Akku ab.

Abbildung 195. Akkukabel abziehen

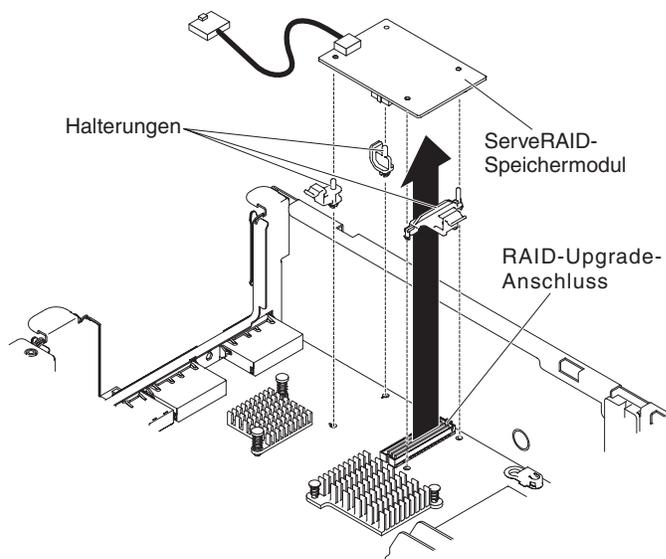
Abbildung 197. ServeRAID-Upgrade-Adapterspeichermodul entfernen

5. Entfernen Sie das ServeRAID-Upgrade-Adapterspeichermodul und die drei Zapfen von der Systemplatine.

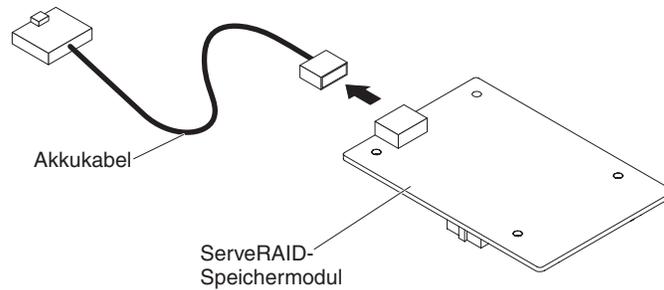
Abbildung 198. Akkukabel abziehen

6. Ziehen Sie das Kabel des Akkus bzw. des Flashstromversorgungsmoduls vom ServeRAID-Upgrade-Adapterspeichermodul ab.

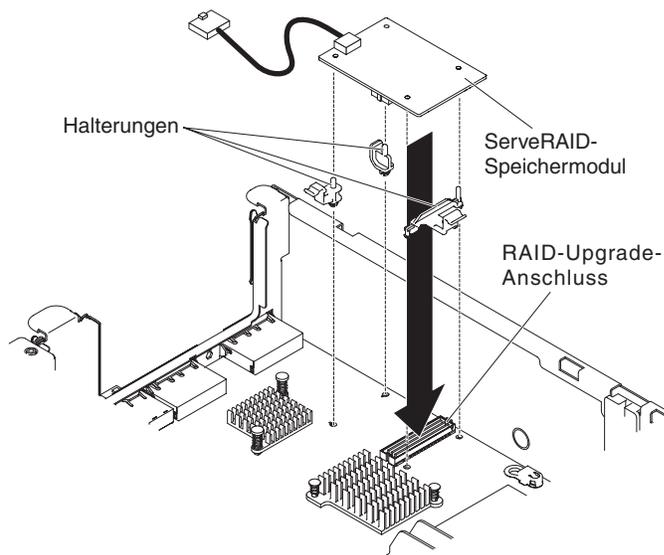
Abbildung 202. ServeRAID-Upgrade-Adapterspeichermodul und Akkukabel bzw. Kabel für Flashstromversorgungsmodul installieren

5. Bringen Sie die drei Zapfen am ServeRAID-Upgrade-Adapterspeichermodul an und installieren Sie das ServeRAID-Upgrade-Adapterspeichermodul auf der Systemplatine.

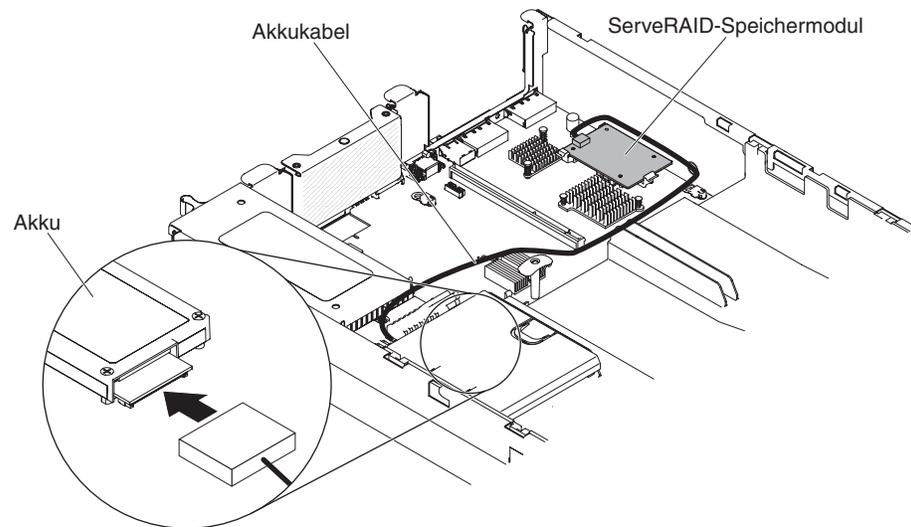
Abbildung 203. Akkukabel anschließen

6. Schließen Sie das andere Ende des Akkukabels bzw. des Kabels des Flashstromversorgungsmoduls an den Akku bzw. das Flashstromversorgungsmodul an.

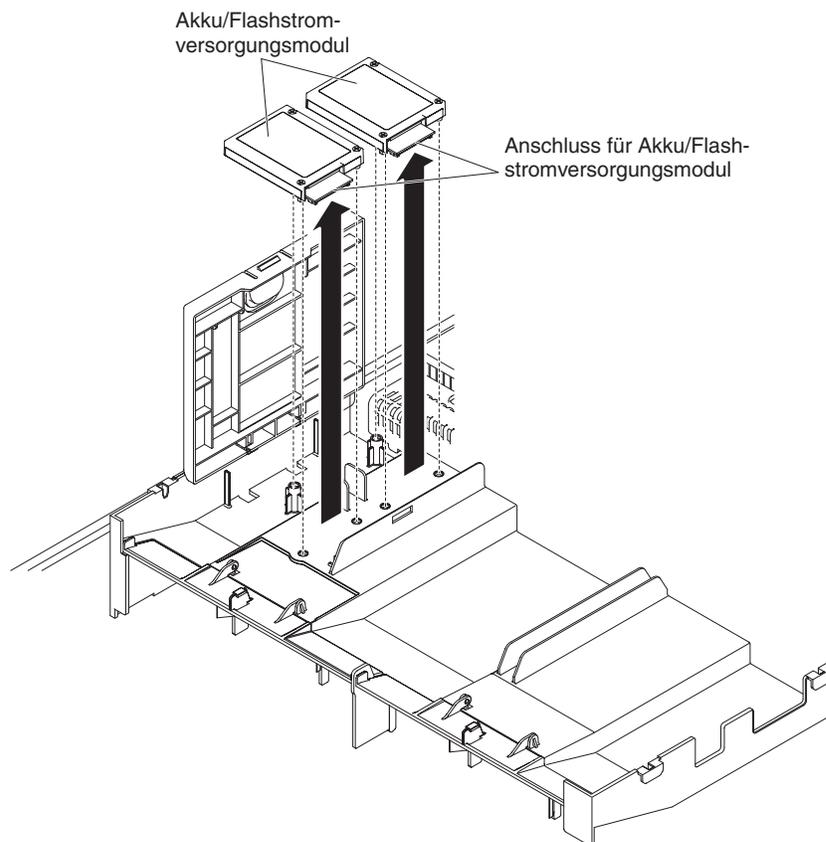
Abbildung 205. Akku oder Flashstromversorgungsmodul für RAID-Adapter entfernen

1. Lesen Sie die Sicherheitsinformationen in den Abschnitten „Sicherheit“ auf Seite vii und „Installationsrichtlinien“ auf Seite 40.
2. Schalten Sie den Server und die Peripheriegeräte aus und ziehen Sie alle Netzkabel ab.
3. Entfernen Sie die Abdeckung (siehe „Abdeckung entfernen“ auf Seite 44).
4. Entfernen Sie alle Kabel, die über der Akkuhalterung oder über der Halterung des Flashstromversorgungsmoduls verlaufen, bevor Sie die Akkuhalterung oder die Halterung des Flashstromversorgungsmoduls öffnen.
5. Ziehen Sie den Lösehebel in Richtung des Lüfterrahmens und entriegeln Sie die Halteklammer.

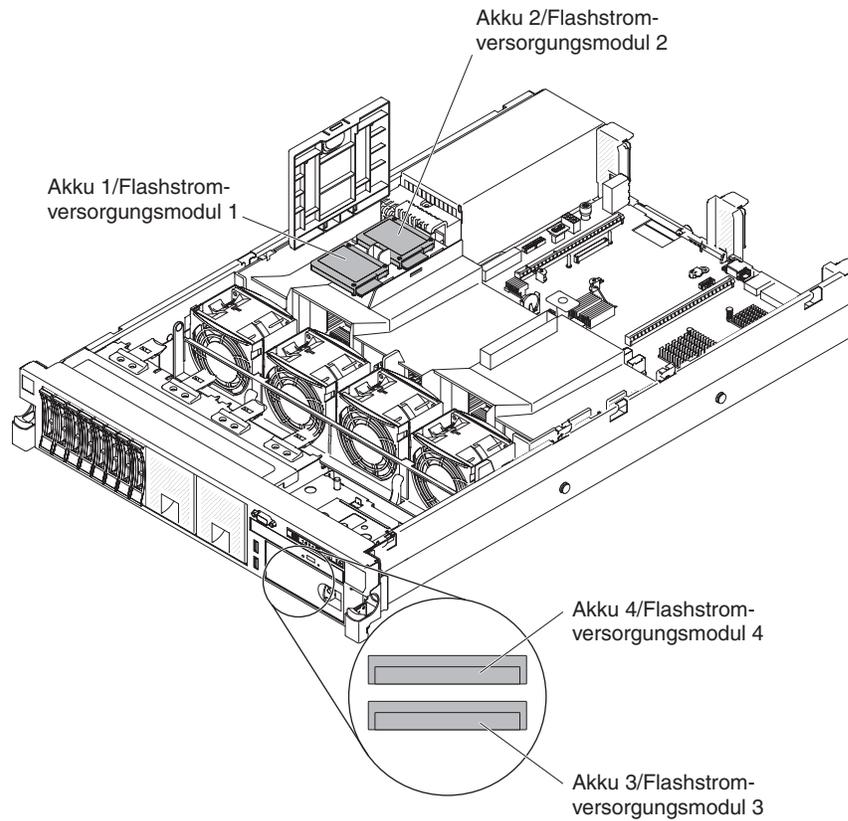
Abbildung 206. Akku oder Flashstromversorgungsmodul für RAID-Adapter installieren

1. Der Akku oder das Flashstromversorgungsmodul muss zunächst neben dem Lüfterrahmen installiert werden. Wenn Sie mehr als zwei Akkus oder Lüfterstromversorgungsmodule haben, sollte der Akku oder das Lüfterstromversorgungsmodul in der fernen Halterung des ServeRAID-SAS-Controllers installiert werden (siehe „Akkuhalterung für RAID-Adapter austauschen“ auf Seite 288). Installieren Sie Ihre Akkus oder Flashstromversorgungsmodule wie in der folgenden Abbildung dargestellt.

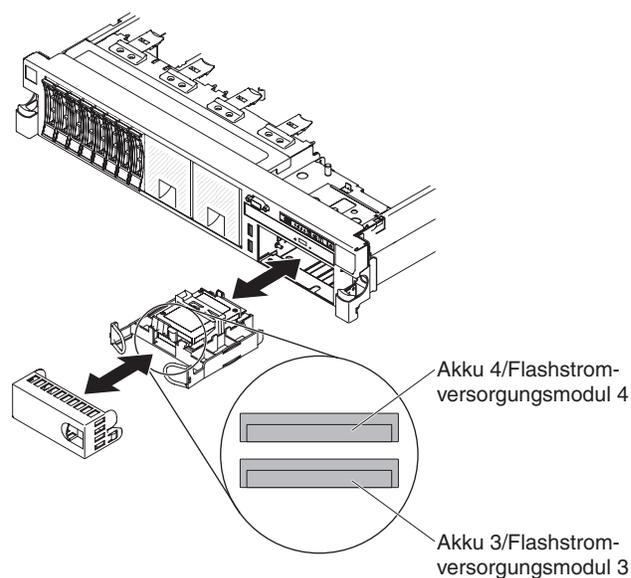
Abbildung 207. Akku oder Flashstromversorgungsmodul für RAID-Adapter installieren

2. Wenn Sie das RAID-5-Upgrade der Serie ServeRAID-M5100 installieren, das mit einem Akku/Flashstromversorgungsmodul geliefert wird, müssen Sie den Akku bzw. das Flashstromversorgungsmodul stattdessen in der fernen Halterung für den ServeRAID-SAS-Controller installieren (siehe „Akkuhalterung für RAID-Adapter austauschen“ auf Seite 288).

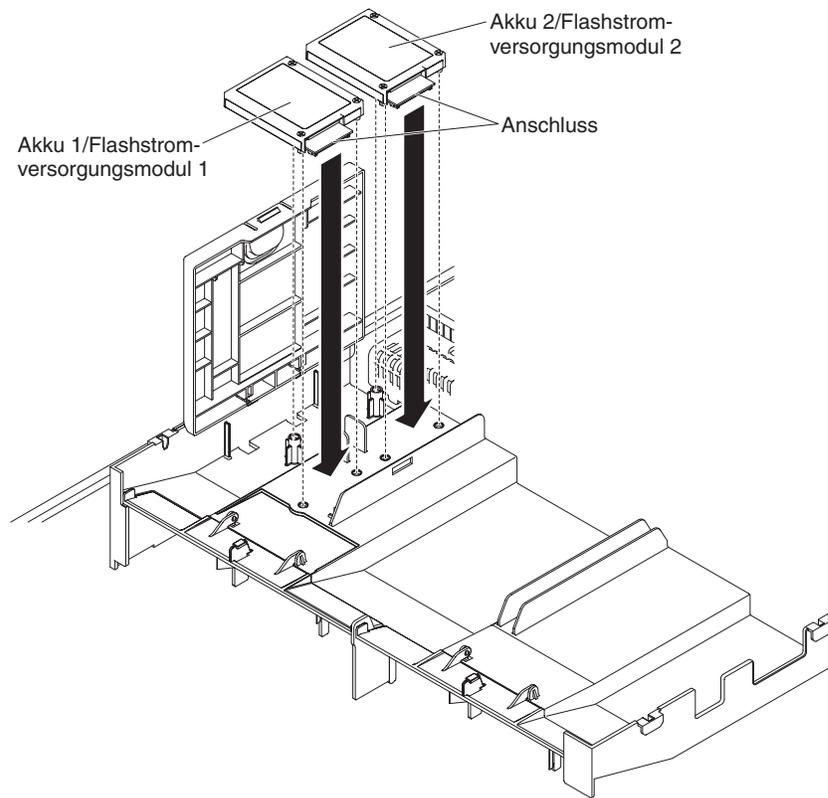
Abbildung 208. Akku oder Flashstromversorgungsmodul für RAID-Adapter installieren

8. Installieren Sie den Akku oder das Flashstromversorgungsmodul neben dem Lüfterrahmen:
 - a. Drehen Sie die Halteklammer in die geöffnete Position.
 - b. Richten Sie den Kabelanschluss der Batterie bzw. des Flash-Stromversorgungsmoduls an der Öffnung der Halterung für die Batterie bzw. das Flash-Stromversorgungsmodul aus. Setzen Sie den Akku oder das Flashstromversorgungsmodul in die Halterung und stellen Sie sicher, dass der Akku oder das Flashstromversorgungsmodul in der Halterung einrastet.

Anmerkung: Die Positionierung des remote angebrachten Akkus oder Flashstromversorgungsmoduls hängt vom Typ der Akkus oder Flashstromversorgungsmodule ab, die Sie installieren.
