System x3650 M4
Typ 7915

Installations- und Servicehandbuch

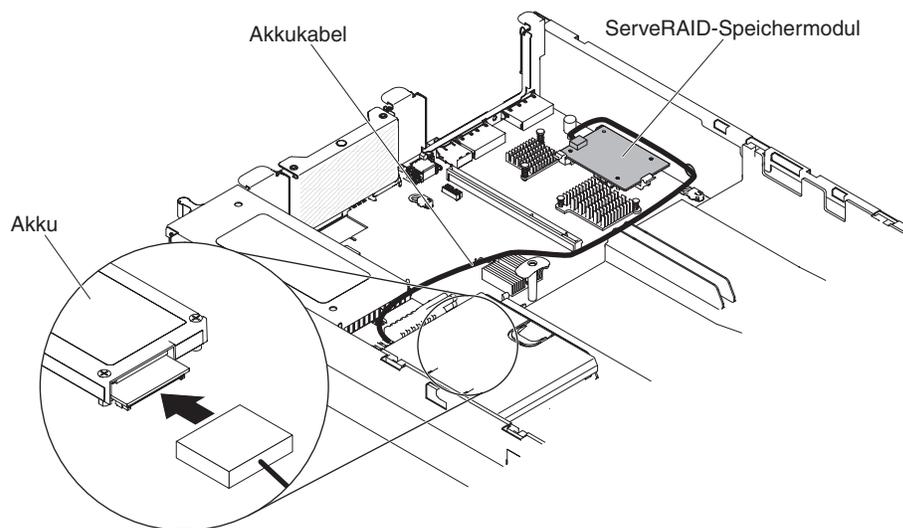
Abbildung 209. Akku oder Flashstromversorgungsmodul für RAID-Adapter installieren

- c. Schließen Sie das andere Ende des Akkukabels bzw. des Kabels für das Flashstromversorgungsmodul am Anschluss des Akkus oder des Flashstromversorgungsmoduls an.

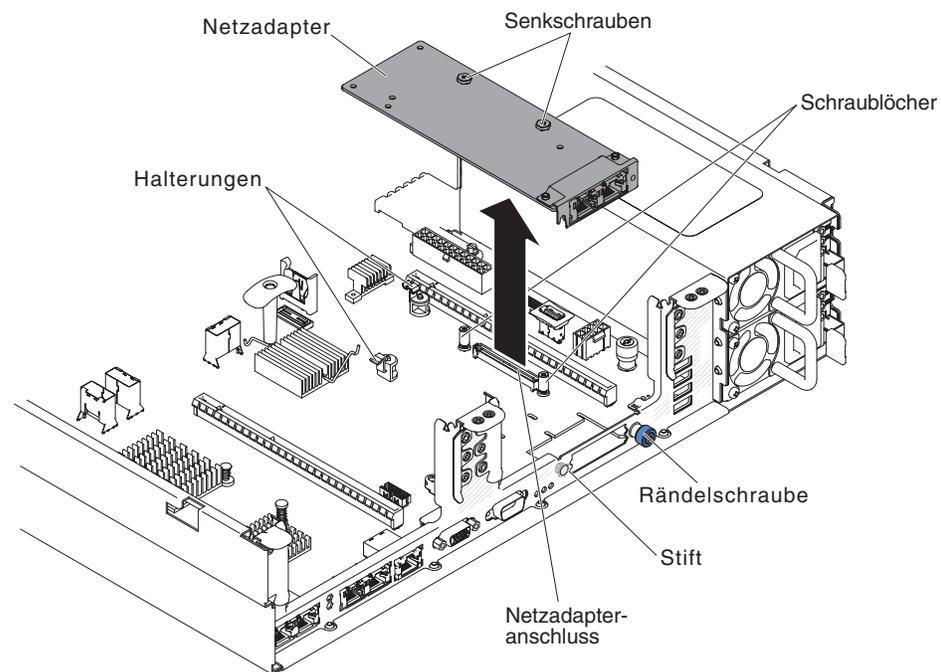
Abbildung 210. Schrauben lösen

1. Lesen Sie die Sicherheitsinformationen in den Abschnitten „Sicherheit“ auf Seite vii und „Installationsrichtlinien“ auf Seite 40.
2. Schalten Sie den Server und die Peripheriegeräte aus und ziehen Sie ggf. alle Netzkabel und alle externen Kabel ab.
3. Entfernen Sie die Abdeckung (siehe „Abdeckung entfernen“ auf Seite 44).
4. Entfernen Sie die PCI-Adapterkartenbaugruppe (falls installiert) von PCI-Adapteranschluss 2 (siehe „PCI-Adapterkartenbaugruppe entfernen“ auf Seite 325).
5. Lösen Sie die zwei Senkschrauben am Netzadapter aus den Schraubenlöchern auf der Systemplatine.

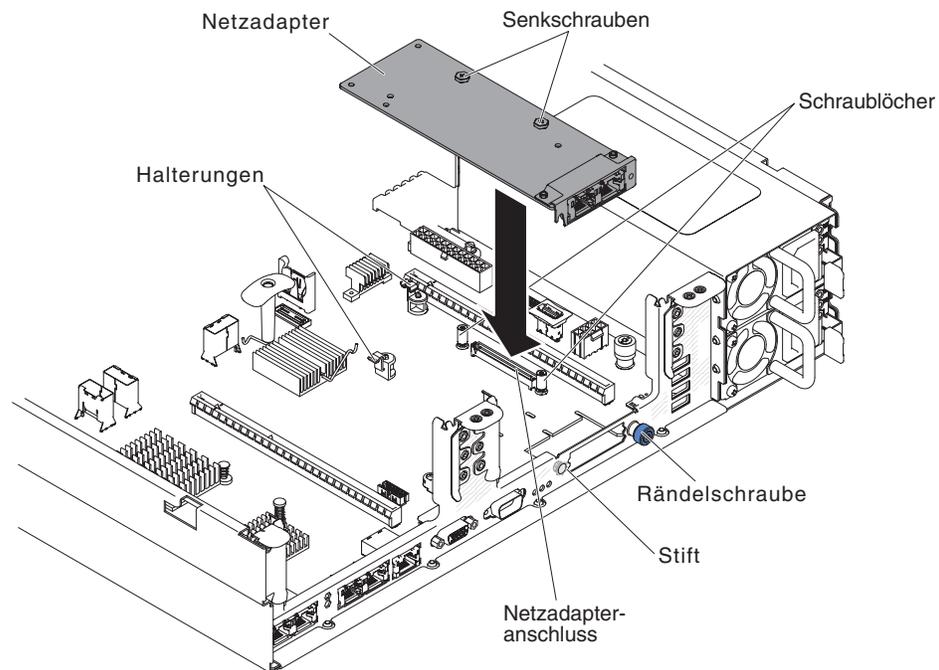
Abbildung 212. Installation des Netzadapters

6. Berühren Sie mit der antistatische Schutzhülle, in der der neue Adapter enthalten ist, eine unlackierte Metalloberfläche am Server. Nehmen Sie den Adapter anschließend aus der Schutzhülle.
7. Positionieren Sie den Adapter so, dass die Anschlüsse am Adapter am Kontaktstift und an der Rändelschraube am Gehäuse ausgerichtet sind. Richten Sie anschließend den Anschluss des Adapters am Adapteranschluss auf der Systemplatine aus.

8. Drücken Sie den Adapter fest hinein, bis er im Kontaktstift und in den Halterungen einrastet. Stellen Sie sicher, dass der Adapter ordnungsgemäß im Anschluss auf der Systemplatine sitzt.

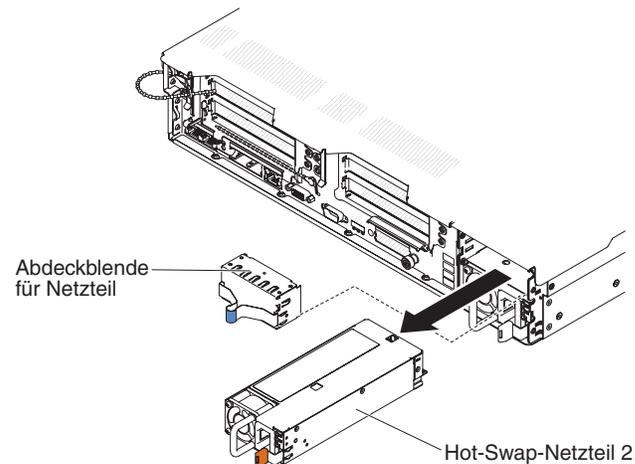
Abbildung 213. Netzteil entfernen

2. Ist nur ein Netzteil installiert, schalten Sie den Server und alle Peripheriegeräte aus und ziehen Sie alle Netzkabel ab.
3. Wenn sich der Server in einem Gehäuserahmen befindet, ziehen Sie den Kabelträger an der Rückseite des Servers zurück, um Zugang zu der Rückseite des Servers und zum Netzteil zu erhalten.
4. Halten Sie den Lösehebel für das Netzteil nach links gedrückt. Fassen Sie den Griff und ziehen Sie das Netzteil aus dem Server.

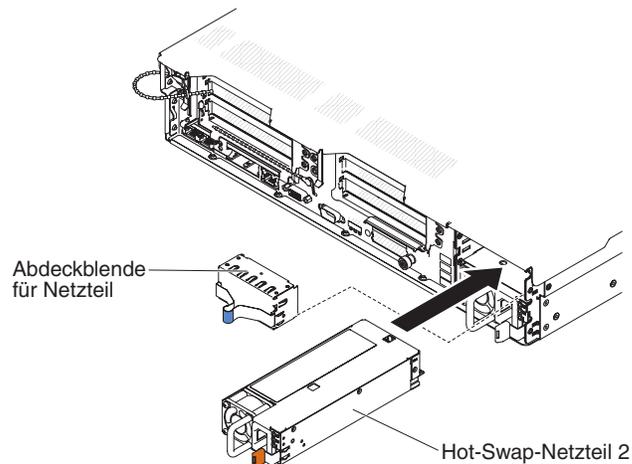
Abbildung 214. Installation des Netzteils

2. Berühren Sie mit der antistatischen Schutzhülle, in der sich das Hot-Swap-Netzteil befindet, eine unlackierte Metalloberfläche am Server; nehmen Sie dann das Hot-Swap-Netzteil aus der Schutzhülle und legen Sie es auf eine antistatische Oberfläche.
3. Wenn Sie ein Hot-Swap-Netzteil in einer freien Position installieren, entfernen Sie die Netzteilabdeckblende aus der Netzteilposition.

4. Halten Sie das Netzteil am Griff an der Rückseite fest und schieben Sie es in die Netzteilposition hinein, bis es hörbar einrastet. Stellen Sie sicher, dass das Netzteil fest mit dem Anschluss für das Netzteil verbunden ist.

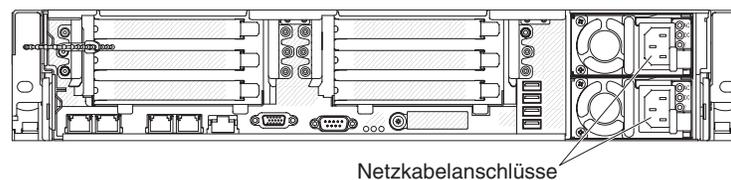
5. Schließen Sie das Netzkabel für das neue Netzteil an den zugehörigen Anschluss am Netzteil an. In der folgenden Abbildung sind die Netzkabelanschlüsse an der Rückseite des Servers dargestellt.

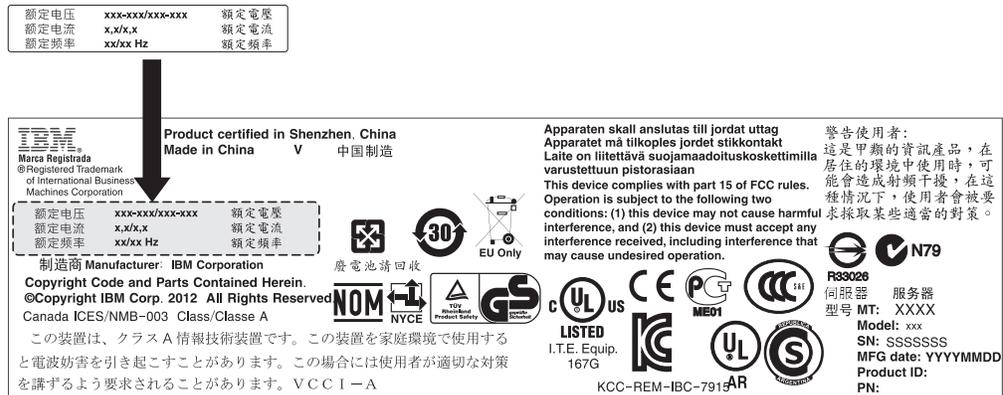
Abbildung 215. Hinweistikett zur Stromversorgung

10. Wenn Sie ein Netzteil im Server durch ein Netzteil mit einer anderen Wattleistung ersetzen, kleben Sie das Hinweistikett zur Stromversorgung, das im Lieferumfang des neuen Netzteils enthalten ist, über das vorhandene Hinweistikett zur Stromversorgung am Server. Netzteile im Server müssen dieselbe Belastbarkeit oder Wattleistung aufweisen, um sicherzustellen, dass der Server ordnungsgemäß funktioniert.

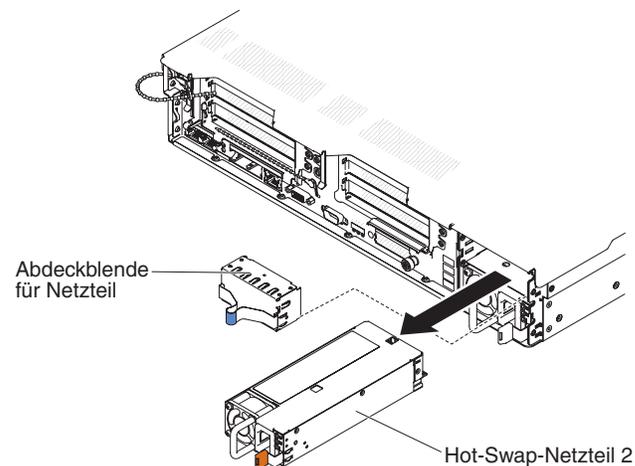
Abbildung 216. Netzteil entfernen

1. Lesen Sie die Sicherheitsinformationen in den Abschnitten „Sicherheit“ auf Seite vii und „Installationsrichtlinien“ auf Seite 40.
2. Ist nur ein Netzteil installiert, schalten Sie den Server und alle Peripheriegeräte aus und ziehen Sie alle Netzkabel ab.
3. Wenn sich der Server in einem Gehäuserahmen befindet, ziehen Sie den Kabelträger an der Rückseite des Servers zurück, um Zugang zu der Rückseite des Servers und zum Netzteil zu erhalten.
4. Halten Sie den Lösehebel für das Netzteil nach links gedrückt. Fassen Sie den Griff und ziehen Sie das Netzteil aus dem Server.

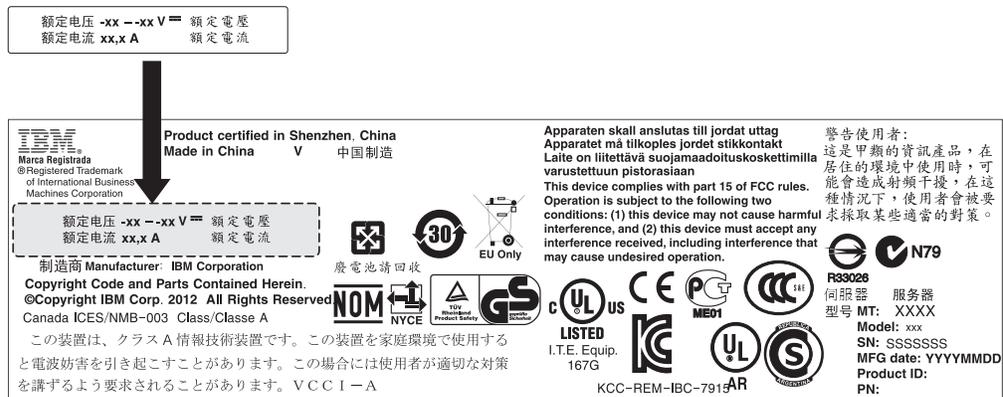
Abbildung 219. Hinweisetikett zur Stromversorgung

11. Wenn Sie ein Netzteil im Server durch ein Netzteil mit einer anderen Wattleistung ersetzen, kleben Sie das Hinweisticket zur Stromversorgung, das im Lieferumfang des neuen Netzteils enthalten ist, über das vorhandene Hinweisticket zur Stromversorgung am Server. Netzteile im Server müssen dieselbe Belastbarkeit oder Wattleistung aufweisen, um sicherzustellen, dass der Server ordnungsgemäß funktioniert.

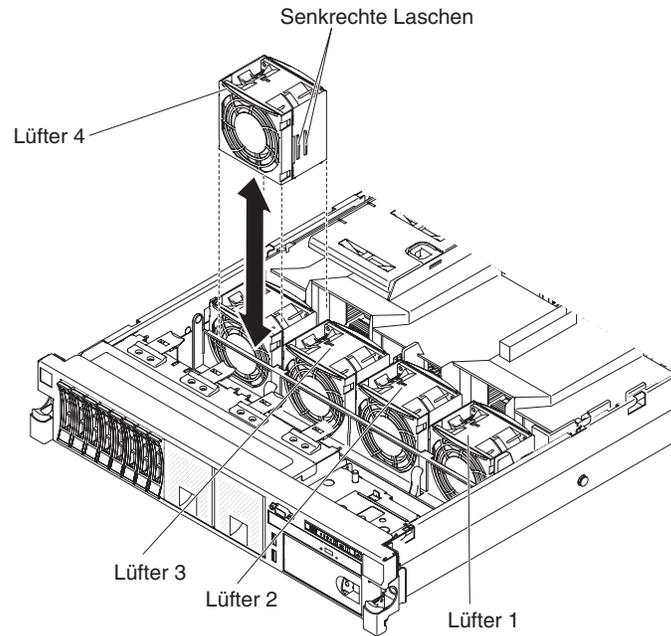
Abbildung 221. Lüfterausbau

3. Fassen Sie den Hot-Swap-Lüfter mit Doppelantrieb mit den Fingern an den Griffen an den Seiten des Lüfters an.

4. Drehen Sie die Luftführung nach oben.
5. Heben Sie den Hot-Swap-Lüfter mit Doppelantrieb aus dem Server.
Achtung: Damit ein ordnungsgemäßer Betrieb sichergestellt ist, müssen Sie einen fehlerhaften Hot-Swap-Lüfter innerhalb von 30 Sekunden austauschen.
6. Wenn Sie angewiesen werden, den Lüfter einzusenden, befolgen Sie genau die Verpackungsanweisungen und verwenden Sie das gelieferte Verpackungsmaterial.

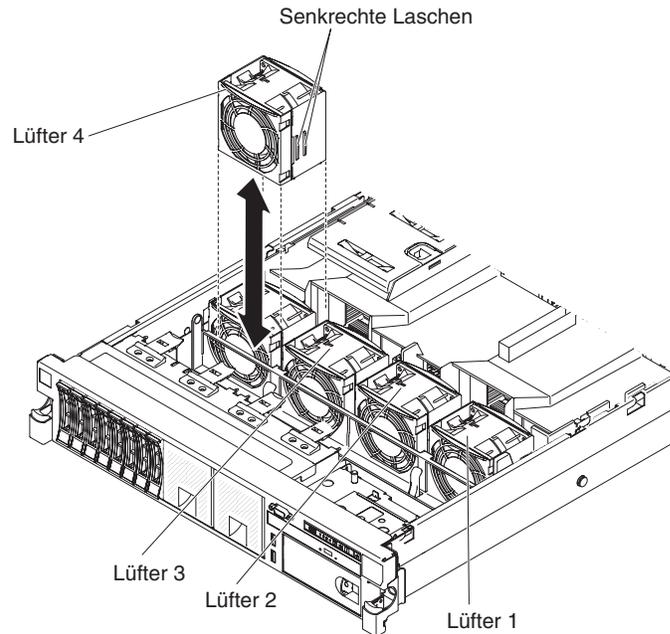
Abbildung 222. Lüftereinbau

5. Halten Sie den Lüfter so über die Lüfterposition der Halterung für die Lüftungsbaugruppe, dass der Lüfteranschluss am Anschluss auf der Systemplatine ausgerichtet ist.
6. Setzen Sie den Lüfter in die Lüfterposition der Halterung für die Lüftungsbaugruppe ein und drücken Sie ihn nach unten, bis er ordnungsgemäß in der Position und der Lüfteranschluss richtig im Anschluss auf der Systemplatine sitzt.

Anmerkung: Stellen Sie für einen ordnungsgemäßen Einbau sicher, dass der neu installierte Lüfter horizontal an anderen ordnungsgemäß sitzenden Lüftern ausgerichtet ist.

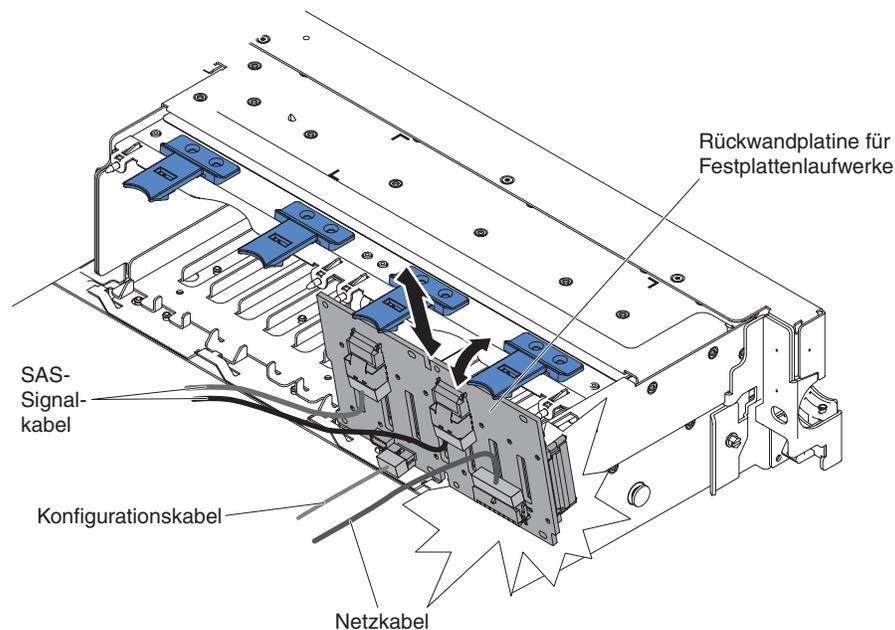
Abbildung 223. Rückwandbaugruppe/Rückwandplatine für 2,5-Zoll-Simple-Swap-/Hot-Swap-Festplattenlaufwerke entfernen

4. Ziehen Sie die Festplattenlaufwerke leicht aus dem Server heraus, um sie von der Rückwandbaugruppe/Rückwandplatine zu lösen (siehe „Hot-Swap-Festplattenlaufwerk entfernen“ auf Seite 293).
5. Mehr Platz zum Arbeiten erhalten Sie, wenn Sie die Lüfter entfernen (siehe „Hot-Swap-Lüfter entfernen“ auf Seite 362).
6. Heben Sie die zwei vorderen Stifte an und drehen Sie die Rückwandbaugruppe/Rückwandplatine zur Rückseite des Servers hin, um die Rückwandbaugruppe/Rückwandplatine zu entfernen.

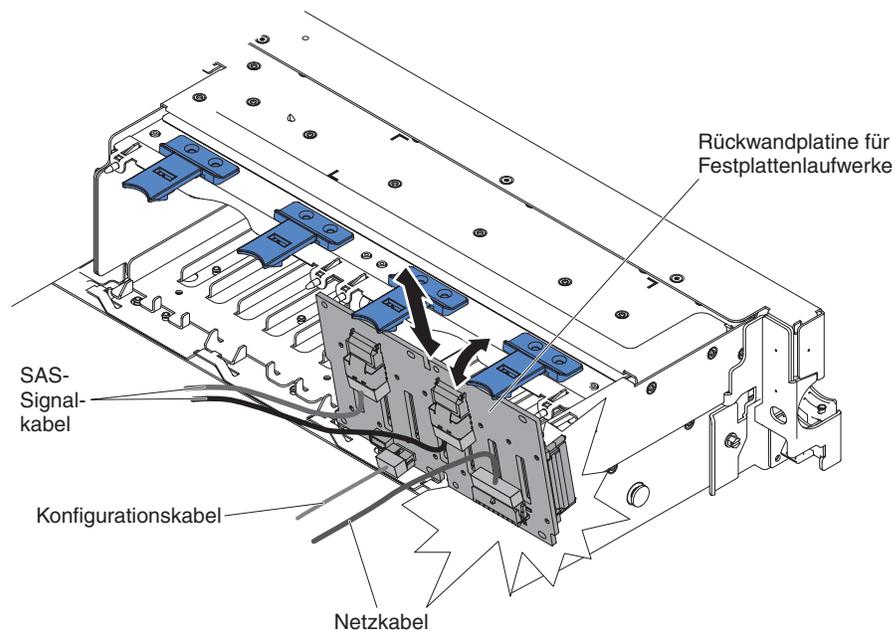
Abbildung 224. Rückwandbaugruppe/Rückwandplatine für 2,5-Zoll-Simple-Swap-/Hot-Swap-Festplattenlaufwerke installieren

3. Richten Sie die Rückwandbaugruppe/Rückwandplatine am Bereich für die Rückwandbaugruppe/Rückwandplatine am Gehäuse und an den kleinen Schlitz an der Oberseite des Festplattenlaufwerkgehäuses aus.
4. Senken Sie die Rückwandbaugruppe/Rückwandplatine in die entsprechenden Bereiche im Gehäuse.
5. Drehen Sie die Oberseite der Rückwandbaugruppe/Rückwandplatine, bis die Lasche an der Vorderseite in den Verriegelungen am Gehäuse einrastet.

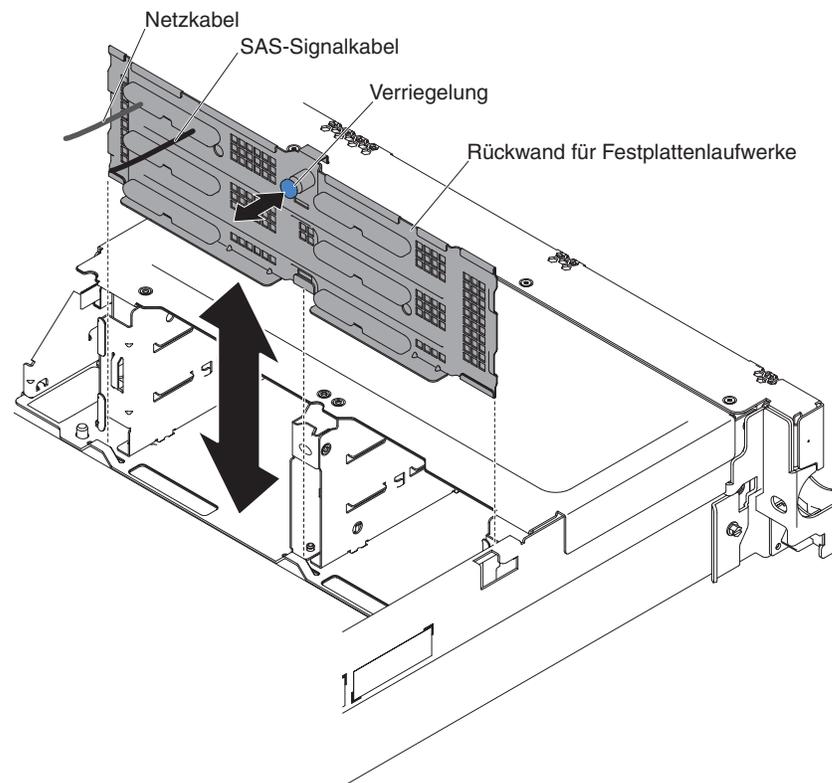
Abbildung 225. Rückwandbaugruppe/Rückwandplatine für 3,5-Zoll-Simple-Swap-/Hot-Swap-Festplattenlaufwerke entfernen

1. Lesen Sie die Sicherheitsinformationen in den Abschnitten „Sicherheit“ auf Seite vii und „Installationsrichtlinien“ auf Seite 40.
2. Schalten Sie den Server und die Peripheriegeräte aus und ziehen Sie alle Netzkabel ab.
3. Entfernen Sie die Abdeckung (siehe „Abdeckung entfernen“ auf Seite 44).
4. Ziehen Sie die Festplattenlaufwerke oder Abdeckblenden leicht aus dem Server heraus, um sie von der Rückwandbaugruppe/Rückwandplatine zu lösen. Ausführliche Informationen finden Sie im Abschnitt „Simple-Swap-Festplattenlaufwerk entfernen“ auf Seite 297.
5. Mehr Platz zum Arbeiten erhalten Sie, wenn Sie die Lüfter entfernen (siehe „Hot-Swap-Lüfter entfernen“ auf Seite 362).
6. Heben Sie die Rückwandbaugruppe/Rückwandplatine aus dem Server, indem Sie die Verriegelung ziehen und nach oben heben.

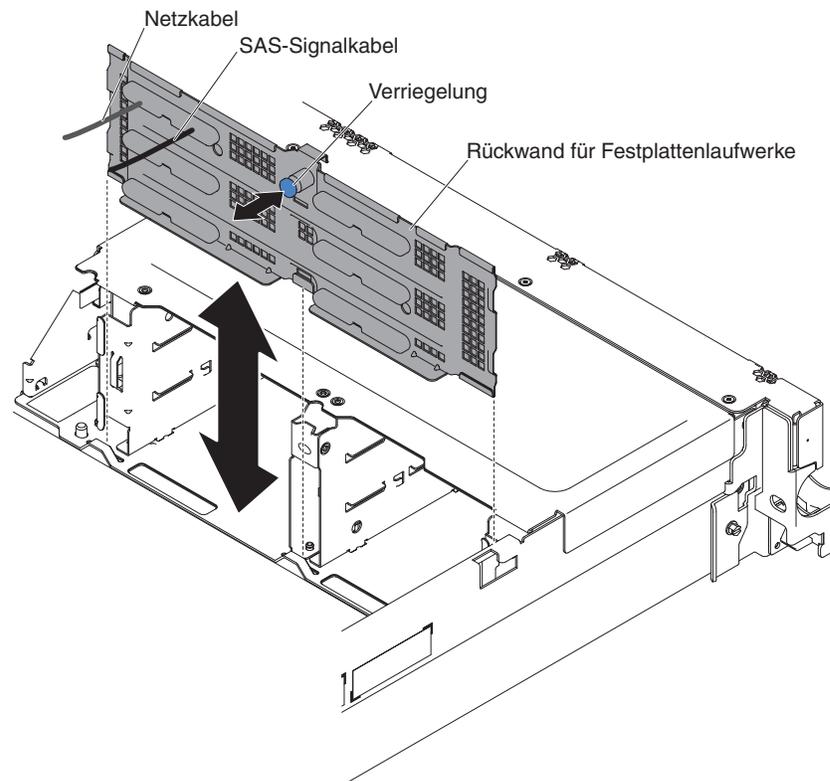
Abbildung 226. Rückwandbaugruppe/Rückwandplatine für 3,5-Zoll-Simple-Swap-/Hot-Swap-Festplattenlaufwerke installieren

1. Lesen Sie die Sicherheitsinformationen in den Abschnitten „Sicherheit“ auf Seite vii und „Installationsrichtlinien“ auf Seite 40.
2. Richten Sie die Seiten der Rückwandbaugruppe/Rückwandplatine für Laufwerke an den Bereichen der Halterung aus.
3. Senken Sie die Rückwandbaugruppe/Rückwandplatine in die entsprechenden Bereiche im Gehäuse.
4. Drehen Sie die Oberseite der Rückwandbaugruppe/Rückwandplatine, bis die Lasche an der Vorderseite in den Verriegelungen am Gehäuse einrastet.

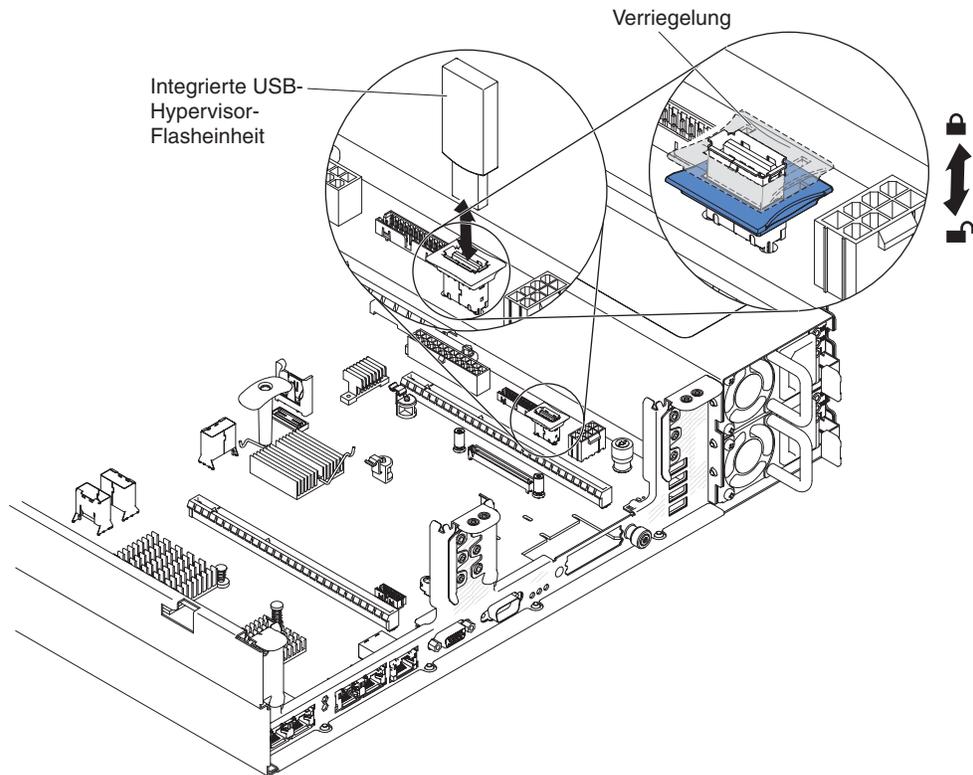
Abbildung 227. USB-Hypervisor-Flash-Einheit entfernen

- a. Lösen Sie den Entriegelungshebel am USB-Anschluss, indem Sie die blaue Verriegelungsvorrichtung nach unten drücken.
 - b. Fassen Sie die Flash-Einheit und ziehen Sie sie aus dem Anschluss.
5. Wenn Sie angewiesen werden, die Flash-Einheit einzusenden, befolgen Sie die Verpackungsanweisungen und verwenden Sie ggf. das mitgelieferte Verpackungsmaterial für den Transport.

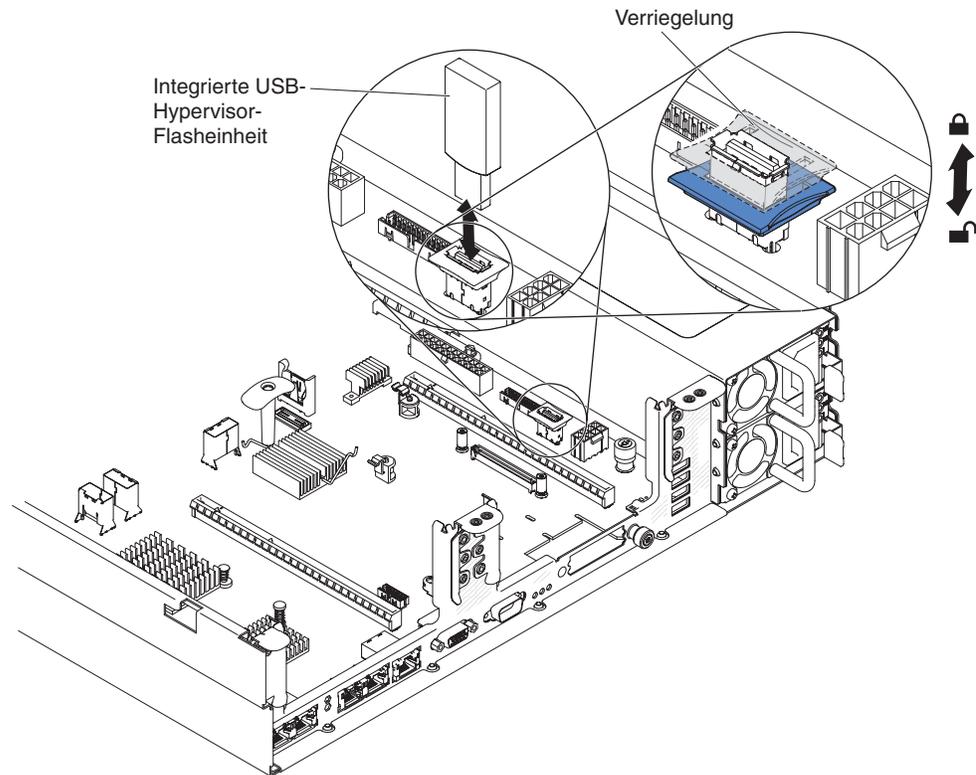
Abbildung 228. USB-Hypervisor-Flash-Einheit installieren

- a. Richten Sie die Flash-Einheit am Anschluss auf der Systemplatine aus und schieben Sie sie in den USB-Anschluss, bis sie fest darin sitzt.
- b. Ziehen Sie die blaue Verriegelungsvorrichtung nach oben, um die Flash-Einheit im USB-Anschluss zu sichern.
6. Schließen Sie die Netzkabel und alle Kabel, die Sie entfernt haben, wieder an.
7. Bringen Sie die Abdeckung wieder an (siehe Abschnitt „Abdeckung wieder anbringen“ auf Seite 283).
8. Schieben Sie den Server zurück in den Gehäuserahmen.
9. Schalten Sie die Peripheriegeräte und den Server ein.

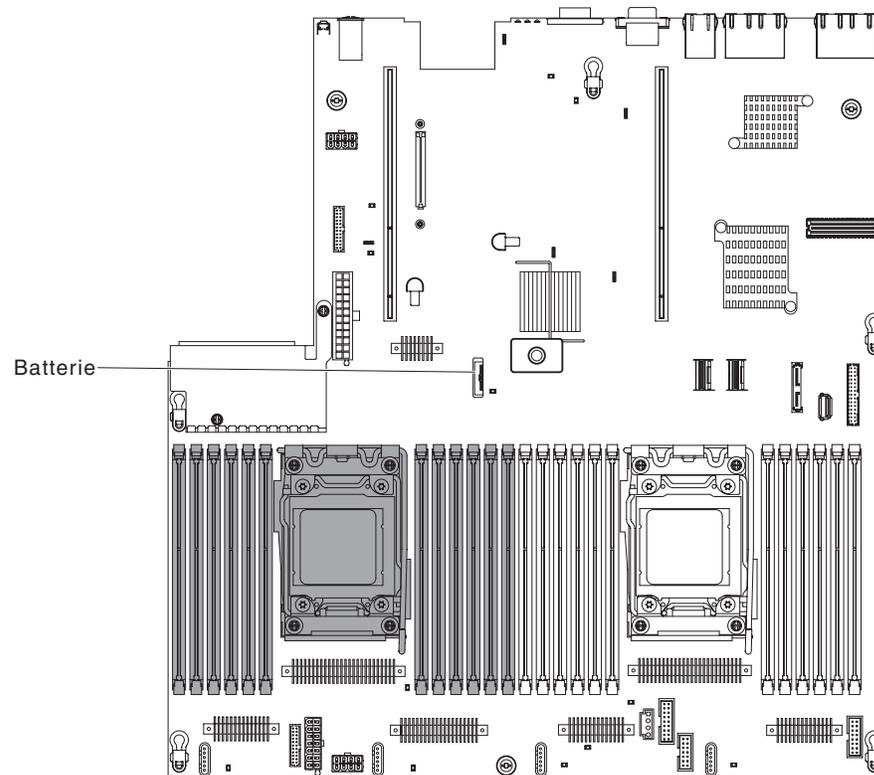
Abbildung 229. Systembatterie entfernen

- a. Wenn sich eine Gummiabdeckung über der Akkuhalterung befindet, heben Sie sie mit den Fingern vom Batteriesockel ab.
- b. Drehen Sie die Batterie mit einem Finger horizontal aus ihrem Sockel, um sie aus dem Sockel zu lösen.

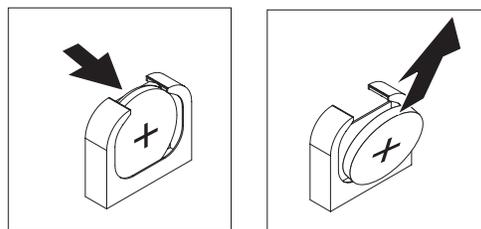
Abbildung 230. Systembatterie entfernen

- c. Heben Sie die Batterie mit Daumen und Zeigefinger aus dem Sockel heraus.
Achtung: Gehen Sie beim Anheben der Batterie vorsichtig vor. Wenn die Batterie nicht ordnungsgemäß entfernt wird, kann der Stecksockel auf der Systemplatine beschädigt werden. Bei einer Beschädigung des Stecksockels muss ggf. die Systemplatine ersetzt werden.
6. Die lokalen Bestimmungen für die Entsorgung von Sondermüll beachten. Weitere Informationen finden Sie im IBM Benutzerhandbuch mit Hinweisen zur Wiederverwertbarkeit auf der IBM Dokumentations-CD.

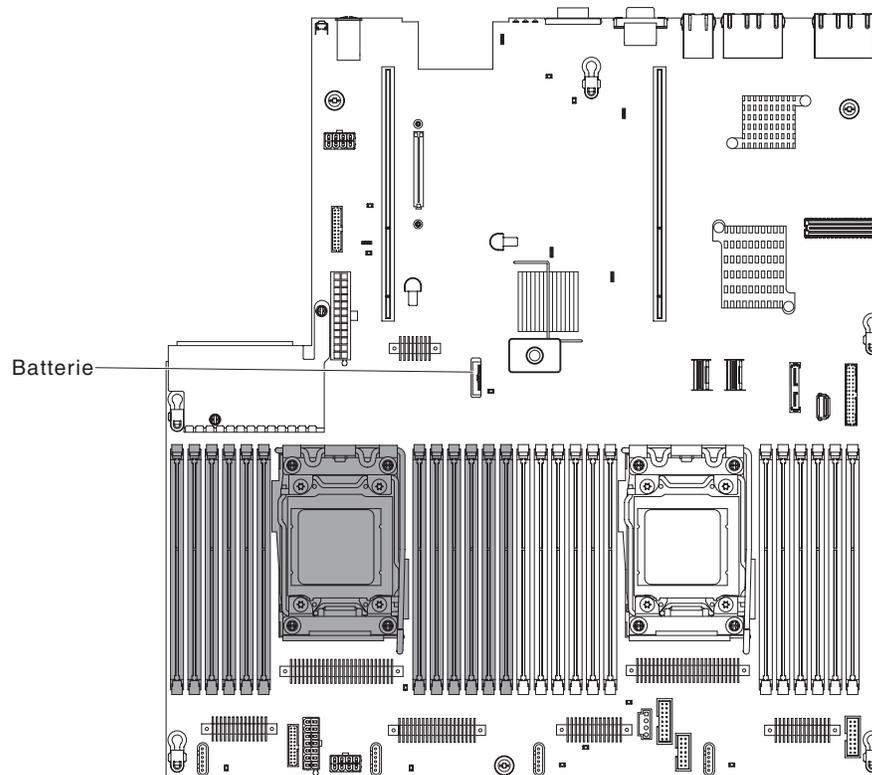
Abbildung 231. Systembatterie installieren

- a. Neigen Sie die Batterie so, dass Sie sie auf der gegenüberliegenden Seite des Batteriebügels in den Sockel einsetzen können.

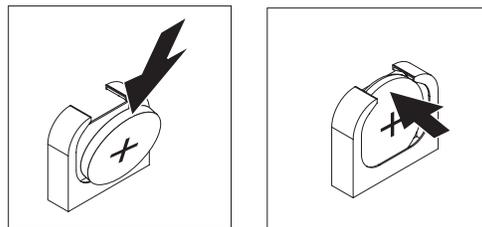
Abbildung 232. Systembatterie installieren

- b. Drücken Sie die Batterie nach unten in den Stecksockel, bis sie hörbar einrastet. Stellen Sie sicher, dass der Batteriebügel die Batterie ordnungsgemäß sichert.
- c. Wenn Sie eine Gummiabdeckung vom Batteriesockel entfernt haben, bringen Sie sie mit den Fingern über dem Batteriesockel an.
7. Installieren Sie die PCI-Adapterkartenbaugruppe 2 gegebenenfalls erneut (siehe „PCI-Adapterkartenbaugruppe austauschen“ auf Seite 326).
8. Bringen Sie die Abdeckung an (siehe „Abdeckung wieder anbringen“ auf Seite 283).
9. Schieben Sie den Server zurück in den Gehäuserahmen.
10. Schließen Sie alle externen Kabel und dann die Netzkabel wieder an, und schalten Sie die Peripheriegeräte und den Server wieder ein.
11. Starten Sie das Konfigurationsdienstprogramm und setzen Sie die Konfiguration zurück.

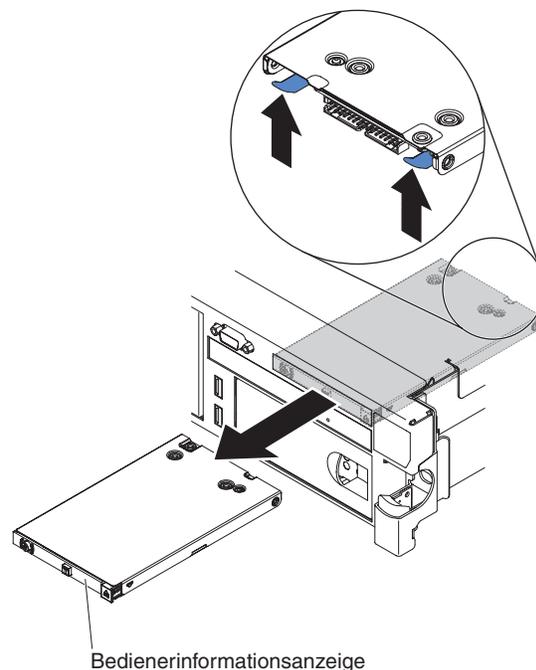
Abbildung 233. Bedienerinformationsanzeige entfernen

1. Lesen Sie die Sicherheitsinformationen in den Abschnitten „Sicherheit“ auf Seite vii und „Installationsrichtlinien“ auf Seite 40.
2. Schalten Sie den Server und die Peripheriegeräte aus und ziehen Sie ggf. alle Netzkabel und alle externen Kabel ab.
3. Entfernen Sie die Abdeckung (siehe „Abdeckung entfernen“ auf Seite 44).
4. Ziehen Sie das Kabel von der Rückseite der Baugruppe für die Bedienerinformationsanzeige ab.
5. Ziehen Sie die blauen Punkte an der Rückseite der Anzeige leicht zur Vorderseite des Servers.

6. Ziehen Sie die Baugruppe vorsichtig aus der Vorderseite des Servers heraus. Bewegen Sie sie dabei leicht hin und her.

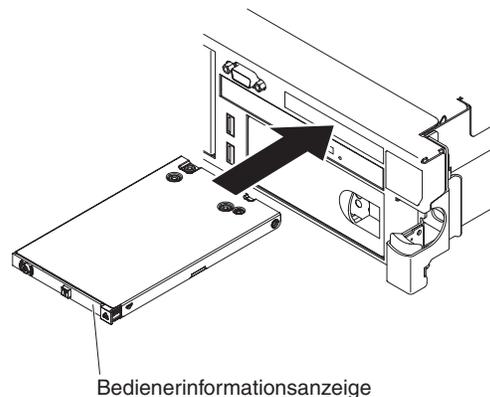
Abbildung 234. Bedienerinformationsanzeige installieren

1. Lesen Sie die Sicherheitsinformationen in den Abschnitten „Sicherheit“ auf Seite vii und „Installationsrichtlinien“ auf Seite 40.
2. Schalten Sie den Server und die Peripheriegeräte aus und ziehen Sie ggf. alle Netzkabel und alle externen Kabel ab.
3. Entfernen Sie die Abdeckung (siehe „Abdeckung entfernen“ auf Seite 44).
4. Schieben Sie die Bedienerinformationsanzeige von vorne in den Server, bis sie einrastet.

5. Schließen Sie im Inneren des Servers das Kabel an der Rückseite der Baugruppe für die Bedienerinformationsanzeige an. In der folgenden Abbildung ist die Kabelverlegung für die Bedienerinformationsanzeige dargestellt.
Im Folgenden finden Sie weitere Informationen, die Sie beim Anbringen des Kabels beachten müssen:

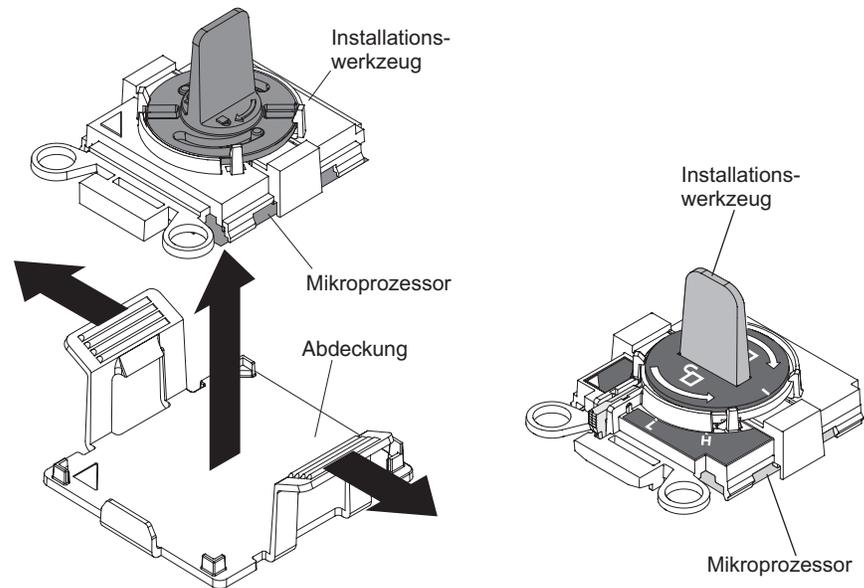
Anmerkung: Verwenden Sie immer das Installationswerkzeug, das mit den Installationswerkzeugen Ihres Mikroprozessors geliefert wird. Die Werkzeuge weisen eine ähnliche Funktion und Konstruktion auf, aber Werkzeug A bietet nur eine Einstellung für die Installation einer einzigen Mikroprozessorgroße und unterstützt die folgenden Mikroprozessorenfamilien: E5-26xx, E5-46xx. Installationswerkzeug B hat zwei Einstellungen zum Installieren von zwei verschiedenen Mikroprozessorgroßen. Die auf dem Werkzeug B markierten Einstellungen lauten „L“ für kleinere Mikroprozessoren des unteren Hauptspeicherbereichs und „H“ für größere Mikroprozessoren des oberen Hauptspeicherbereichs. Installationswerkzeug B unterstützt die folgenden Mikroprozessorenfamilien: E5-26xx, E5-46xx, E5-26xx v2, E5-46xx v2.

Die Installationswerkzeuge A und B für Mikroprozessoren sind in der folgenden Abbildung dargestellt.

Mikroprozessor-Installationswerkzeug A

Mikroprozessor-Installationswerkzeug B

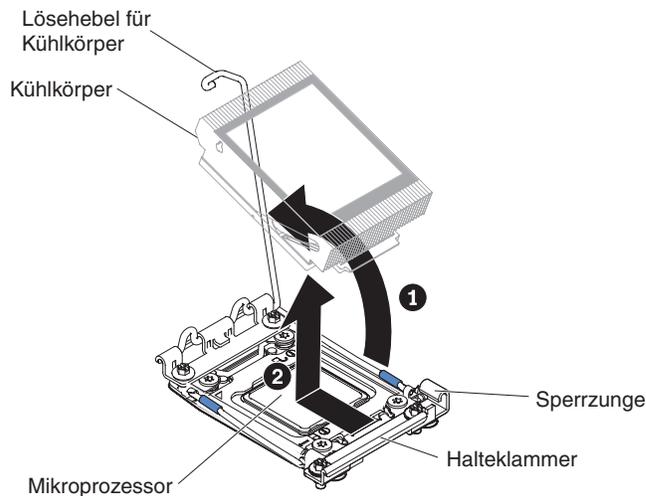
Abbildung 236. Kühlkörper entfernen

- a. Öffnen Sie den Lösehebel des Sicherungsmoduls für Kühlkörper, bis er sich in der vollständig geöffneten Position befindet.
- b. Heben Sie den Kühlkörper aus dem Server heraus. Legen Sie den Kühlkörper nach der Entnahme mit der Seite mit der Wärmeleitpaste nach oben auf eine saubere, ebene Fläche.

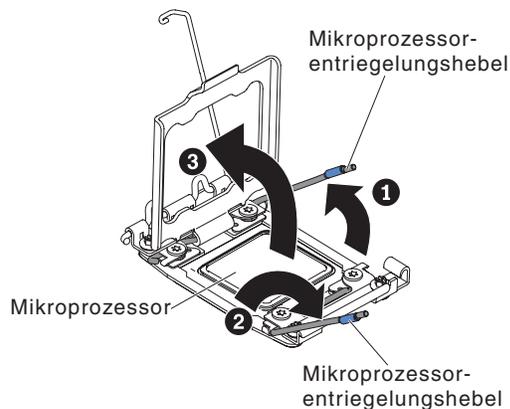
Abbildung 237. Hebel und Halterung des Mikroprozessorstecksockels lösen

- a. Stellen Sie fest, welcher Lösehebel zuerst geöffnet werden muss und öffnen Sie ihn. Dieser Lösehebel ist entsprechend gekennzeichnet.
- b. Öffnen Sie den zweiten Lösehebel am Mikroprozessorstecksockel.
- c. Öffnen Sie die Mikroprozessorphalterung.

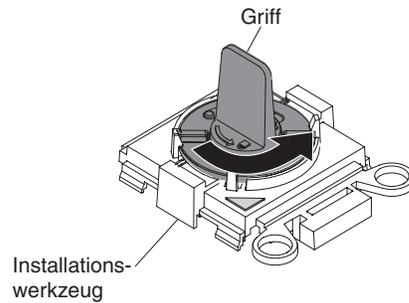
Abbildung 238. Griff am Installationswerkzeug einstellen

8. Entfernen Sie den Mikroprozessor aus dem Stecksockel.
 - a. Wählen Sie das leere Installationswerkzeug aus und stellen Sie sicher, dass sich der Griff in der offenen Position befindet. Wenn sich der Griff des Installationswerkzeugs nicht in der offenen Position befindet, befolgen Sie die folgenden Anweisungen für Ihr Installationswerkzeug:
 - Wenn Sie Installationswerkzeug A verwenden, drehen Sie den Griff des Installationswerkzeugs für Mikroprozessoren gegen den Uhrzeigersinn in die offene Position.

- Wenn Sie Installationswerkzeug B verwenden, **1** heben Sie die Sperre an, während Sie **2** den Griff des Installationswerkzeugs für Mikroprozessoren gegen den Uhrzeigersinn in die offene Position drehen. Lassen Sie dann die Sperre los. In der folgenden Abbildung ist dargestellt, wo sich die Sperre am Installationswerkzeug befindet und wie der Griff vor dem Laden des Mikroprozessors gegen den Uhrzeigersinn gedreht wird.

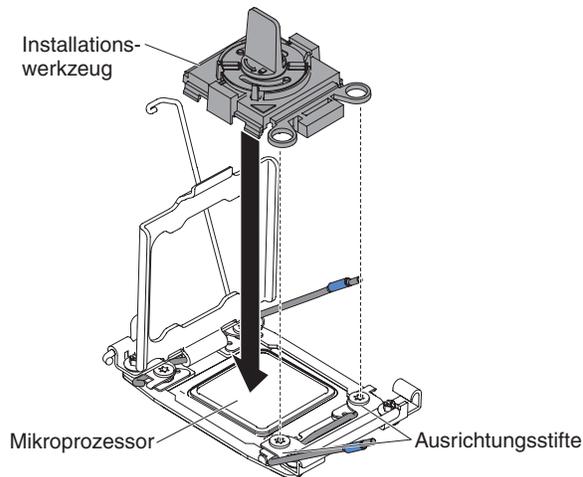
Abbildung 240. Installationswerkzeug ausrichten

- Richten Sie das Installationswerkzeug, wie in der folgenden Abbildung dargestellt, an den Schrauben aus und senken Sie das Installationswerkzeug auf den Mikroprozessor ab. Das Installationswerkzeug liegt nur bündig auf dem Stecksockel auf, wenn es ordnungsgemäß ausgerichtet ist.

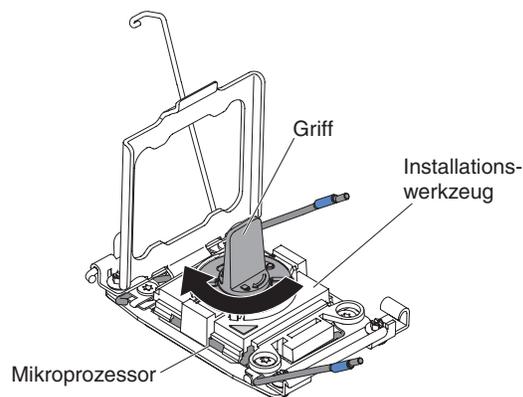
Abbildung 241. Griff am Installationswerkzeug einstellen

- c. Verwenden Sie die folgenden Anweisungen für Ihr Installationswerkzeug, um den Mikroprozessor zu entfernen.
- Wenn Sie Installationswerkzeug A verwenden, drehen Sie den Griff vorsichtig im Uhrzeigersinn in die geschlossene Position und heben Sie den Mikroprozessor aus dem Stecksocket heraus.
 - Wenn Sie Installationswerkzeug B verwenden, drehen Sie den Griff des Installationswerkzeugs vorsichtig im Uhrzeigersinn, bis er, je nach Größe des Mikroprozessors, in der Position „H“ oder „L“ einrastet. Heben Sie den Mikroprozessor anschließend aus dem Stecksocket heraus.

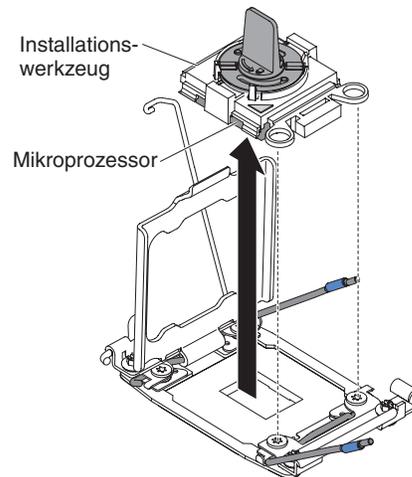
Abbildung 242. Installationswerkzeug entfernen

- d. Heben Sie den Mikroprozessor aus dem Stecksocket heraus.

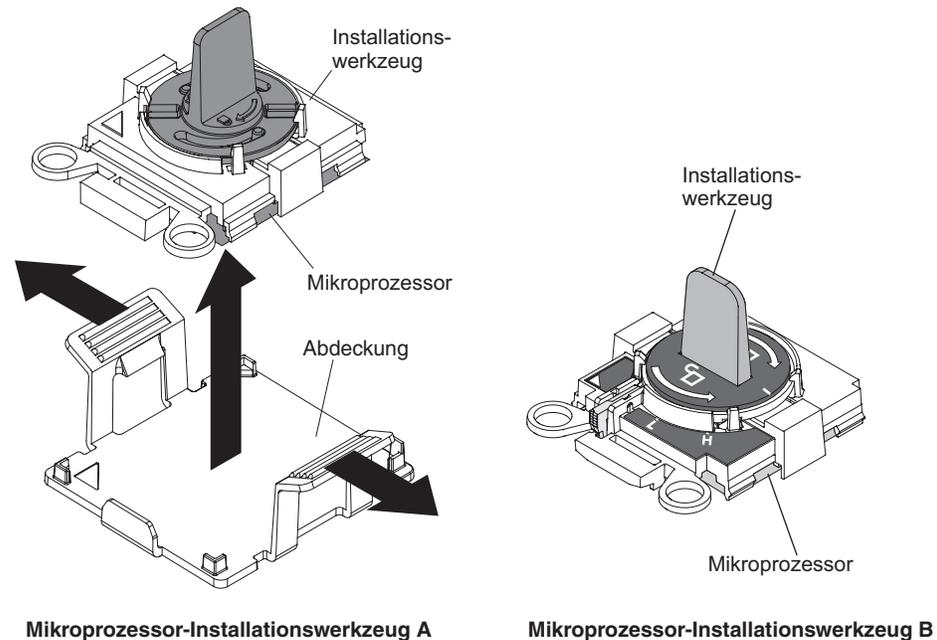
Abbildung 243. Installationswerkzeuge für Mikroprozessoren

Es gibt zwei Arten von Installationswerkzeugen für Mikroprozessoren. Die Werkzeuge weisen eine ähnliche Funktion und Konstruktion auf, aber Werkzeug A bietet nur eine Einstellung für die Installation einer einzigen Mikroprozessorgröße und unterstützt die folgenden Mikroprozessorenfamilien: E5-26xx, E5-46xx. Installationswerkzeug B hat zwei Einstellungen zum Installieren von zwei verschiedenen Mikroprozessorgrößen. Die auf dem Werkzeug B markierten Einstellungen lauten „L“ für kleinere Mikroprozessoren des unteren Hauptspeicherbereichs und „H“ für größere Mikroprozessoren des oberen Hauptspeicherbereichs. Installationswerkzeug B unterstützt die folgenden Mikroprozessorenfamilien: E5-26xx, E5-46xx, E5-26xx v2, E5-46xx v2.

Die Installationswerkzeuge A und B für Mikroprozessoren sind in der folgenden Abbildung dargestellt.

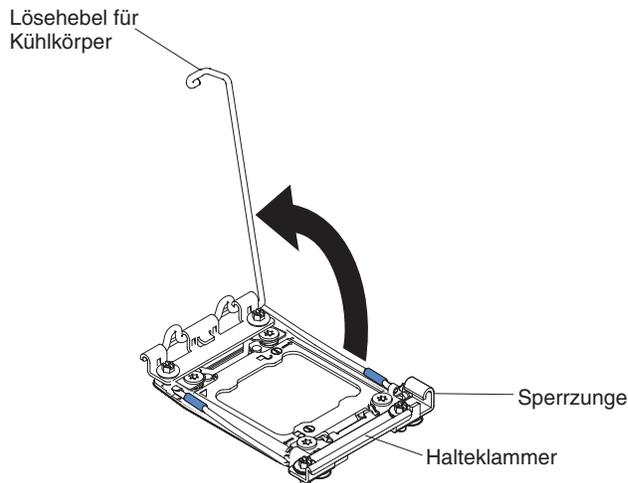
Abbildung 244. Drehung des Kühlkörperhebels

1. Lesen Sie die Sicherheitsinformationen in den Abschnitten „Sicherheit“ auf Seite vii und „Installationsrichtlinien“ auf Seite 40.
2. Schalten Sie den Server und die Peripheriegeräte aus und ziehen Sie alle Netzkabel und externen Kabel ab.
Achtung: Achten Sie im Umgang mit elektrostatisch empfindlichen Bauteilen darauf, dass diese nicht durch statische Aufladung beschädigt werden. Einzelheiten zur Handhabung dieser Bauteile finden Sie im Abschnitt „Umgang mit elektrostatisch empfindlichen Bauteilen“ auf Seite 43.
3. Entfernen Sie die Abdeckung (siehe „Abdeckung entfernen“ auf Seite 44).
4. Entfernen Sie die Luftführung (weitere Informationen finden Sie im Abschnitt „Luftführung entfernen“ auf Seite 46).
5. Drehen Sie den Lösehebel des Sicherungsmoduls für Kühlkörper in die offene Position.

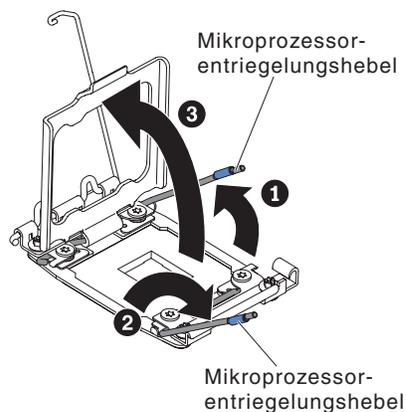
Abbildung 245. Hebel und Halterung des Mikroprozessorstecksockels lösen

- a. Stellen Sie fest, welcher Lösehebel zuerst geöffnet werden muss und öffnen Sie ihn. Dieser Lösehebel ist entsprechend gekennzeichnet.
- b. Öffnen Sie den zweiten Lösehebel am Mikroprozessorstecksockel.
- c. Öffnen Sie die Mikroprozessorphalterung.

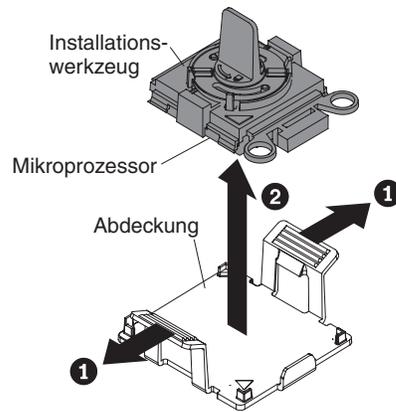
Abbildung 246. Abdeckung am Installationswerkzeug entfernen

7. Gehen Sie wie folgt vor, um den Mikroprozessor im Mikroprozessorstecksockel zu installieren:
 - a. Berühren Sie mit der antistatischen Schutzhülle, in der sich der neue Mikroprozessor befindet, eine *unlackierte* Stelle am Gehäuse oder eine *unlackierte* Metalloberfläche an einer anderen geerdeten Gehäusekomponente. Nehmen Sie dann den Mikroprozessor vorsichtig aus der Schutzhülle.
 - b. Öffnen Sie die Seiten der Abdeckung und entfernen Sie die Abdeckung vom Installationswerkzeug. Der Mikroprozessor ist auf dem Installationswerkzeug vorinstalliert.

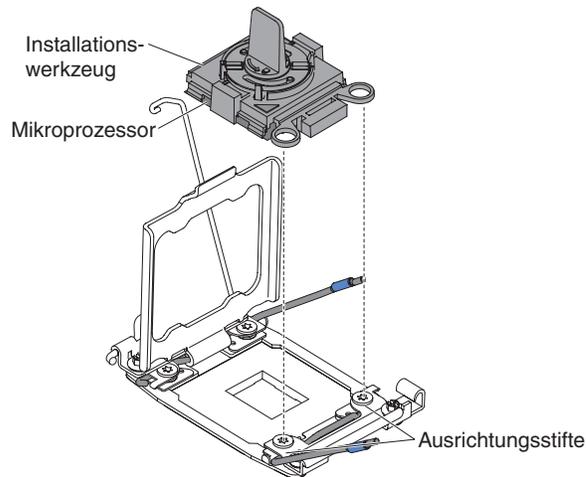
Abbildung 247. Installationswerkzeug ausrichten

- c. Richten Sie das Installationswerkzeug am Mikroprozessorstecksockel aus. Bei der richtigen Ausrichtung liegt das Installationswerkzeug bündig am Stecksockel an.

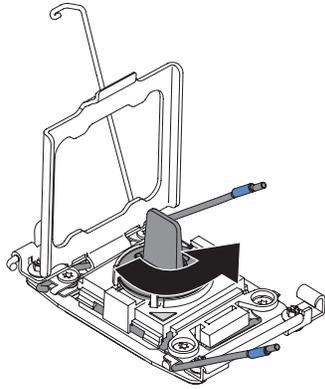
Abbildung 248. Griff am Installationswerkzeug einstellen

- d. Installieren Sie den Mikroprozessor mithilfe der folgenden Anweisungen für Ihr Installationswerkzeug.
- Wenn Sie Installationswerkzeug A verwenden, drehen Sie den Griff am Installationswerkzeug gegen den Uhrzeigersinn in die offene Position, um den Mikroprozessor in den Stecksockel einzusetzen, und heben Sie das Installationswerkzeug aus dem Stecksockel heraus.
 - Wenn Sie Installationswerkzeug B verwenden, drehen Sie den Griff am Installationswerkzeug gegen den Uhrzeigersinn, bis der Mikroprozessor im Stecksockel eingesetzt ist, und heben Sie das Installationswerkzeug aus dem Stecksockel heraus. In der folgenden Abbildung ist der Werkzeuggriff in der offenen Position dargestellt.

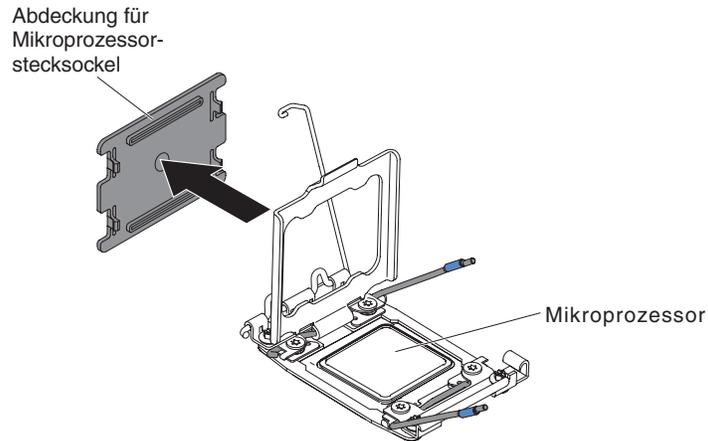
Abbildung 250. Stecksockelabdeckung entfernen

- Drücken Sie den Mikroprozessor nicht in den Stecksocket.
 - Stellen Sie sicher, dass der Mikroprozessor ordnungsgemäß in den Stecksocket eingesetzt und korrekt ausgerichtet ist, bevor Sie versuchen, die Mikroprozessorgehäuse hinunterzudrücken.
 - Berühren Sie nicht die Wärmeleitpaste am Boden des Kühlköpers oder auf dem Mikroprozessor. Durch Berühren der Wärmeleitpaste wird diese verunreinigt.
8. Entfernen Sie die Abdeckung, das Band oder das Etikett von der Oberfläche des Mikroprozessorstecksockets, falls vorhanden. Bewahren Sie die Stecksocketabdeckung an einem sicheren Ort auf.

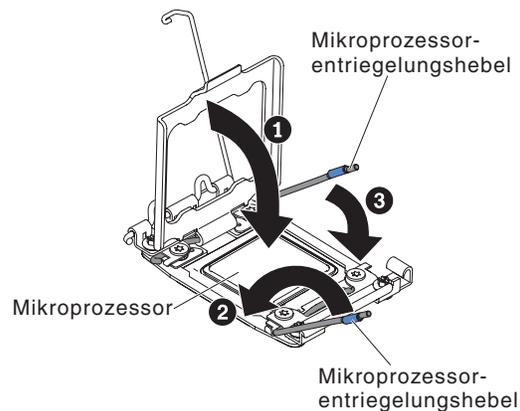
Abbildung 251. Hebel und Halterung des Mikroprozessorstecksockels arretieren

- a. Schließen Sie die Mikroprozessorhalterung am Mikroprozessorstecksockel.
 - b. Stellen Sie fest, welcher Lösehebel zuerst geschlossen werden muss und schließen Sie ihn. Dieser Lösehebel ist entsprechend gekennzeichnet.
 - c. Schließen Sie den zweiten Lösehebel am Mikroprozessorstecksockel.
10. Installieren Sie den Kühlkörper.

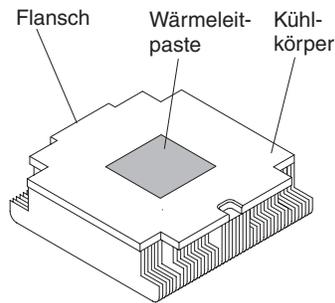
Abbildung 252. Wärmeleitpaste

- Setzen Sie den Kühlkörper nicht ab, nachdem Sie die Kunststoffabdeckung entfernt haben.
- Berühren Sie nicht die Wärmeleitpaste am Boden des Kühlkörpers, nachdem Sie die Kunststoffabdeckung entfernt haben. Durch Berühren der Wärmeleitpaste wird diese verunreinigt. Weitere Informationen hierzu finden Sie im Abschnitt „Wärmeleitpaste“ auf Seite 150.

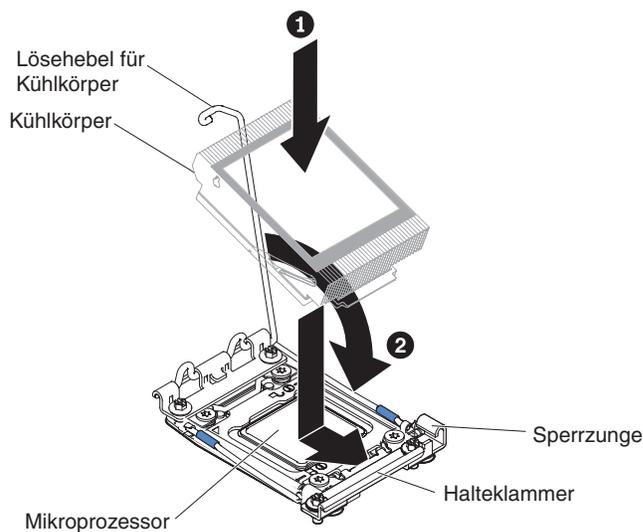
Abbildung 253. Installation des Kühlkörpers

- a. Entfernen Sie die Plastikschutzabdeckung von der Unterseite des Kühlkörpers.
- b. Positionieren Sie den Kühlkörper über dem Mikroprozessor. Der Kühlkörper ist mit einer Führung versehen, damit er ordnungsgemäß ausgerichtet werden kann.

- c. Richten Sie den Kühlkörper über dem Mikroprozessor aus und platzieren Sie ihn auf dem Mikroprozessor in der Halterung. Die Wärmeleitpaste muss sich dabei an der Unterseite des Kühlkörpers befinden.
 - d. Drücken Sie den Kühlkörper fest nach unten.
 - e. Drehen Sie den Lösehebel des Sicherungsmoduls für Kühlkörper in die geschlossene Position und haken Sie ihn unter der Sperrzunge ein.
11. Installieren Sie die Luftführung erneut (siehe Abschnitt „Luftführung austauschen“ auf Seite 285).
 12. Bringen Sie die Abdeckung an (siehe „Abdeckung wieder anbringen“ auf Seite 283).
 13. Schieben Sie den Server zurück in den Gehäuserahmen.
 14. Schließen Sie die Netzkabel und alle Kabel, die Sie entfernt haben, wieder an.
 15. Schalten Sie die Peripheriegeräte und den Server ein.

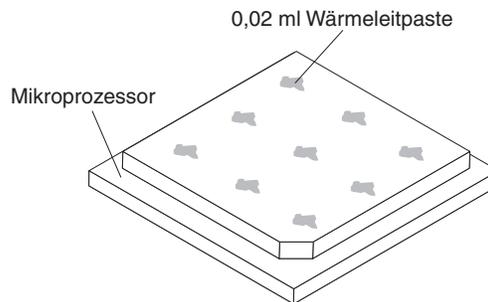
Abbildung 254. Verteilung der Wärmeleitpaste

4. Wischen Sie mit einem sauberen Teil des Reinigungstuchs die Wärmeleitpaste vom Mikroprozessor. Entsorgen Sie das Reinigungstuch, nachdem Sie die gesamte Wärmeleitpaste entfernt haben.
5. Tragen Sie mithilfe der Spritze für die Wärmeleitpaste in gleichmäßigen Abständen 9 Tropfen von jeweils 0,02 ml auf die Oberseite des Mikroprozessors auf. Die äußeren Tropfen dürfen maximal 5 mm von der Kante des Mikroprozessors entfernt sein, um eine gleichmäßige Verteilung der Wärmeleitpaste sicherzustellen.

Anmerkung: Wenn die Wärmeleitpaste ordnungsgemäß aufgetragen ist, befindet sich noch etwa die Hälfte der Paste in der Spritze.

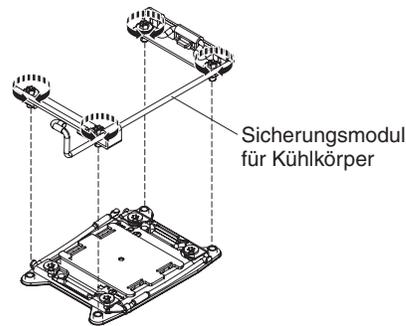
Abbildung 256. Sicherungsmodul für Kühlkörper entfernen

6. Entfernen Sie die vier Schrauben, mit denen das Sicherungsmodul für den Kühlkörper an der Systemplatine befestigt ist, mit einem Schraubendreher. Heben Sie dann das Sicherungsmodul für den Kühlkörper von der Systemplatine ab.

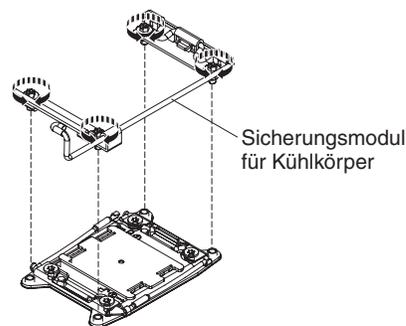
Abbildung 257. Sicherungsmodul für Kühlkörper installieren

1. Lesen Sie die Sicherheitsinformationen in den Abschnitten „Sicherheit“ auf Seite vii und „Installationsrichtlinien“ auf Seite 40.
2. Schalten Sie den Server und die Peripheriegeräte aus und ziehen Sie alle Netzkabel und externen Kabel ab.
3. Entfernen Sie die Abdeckung (siehe „Abdeckung entfernen“ auf Seite 44).
4. Entfernen Sie die Luftführung (weitere Informationen finden Sie im Abschnitt „Luftführung entfernen“ auf Seite 46).
5. Richten Sie das Sicherungsmodul an den Bohrungen auf der Systemplatine aus.
6. Bringen Sie die vier Schrauben mit dem Schraubendreher wieder an.
