System x3650 M4
Typ 7915

Installations- und Servicehandbuch

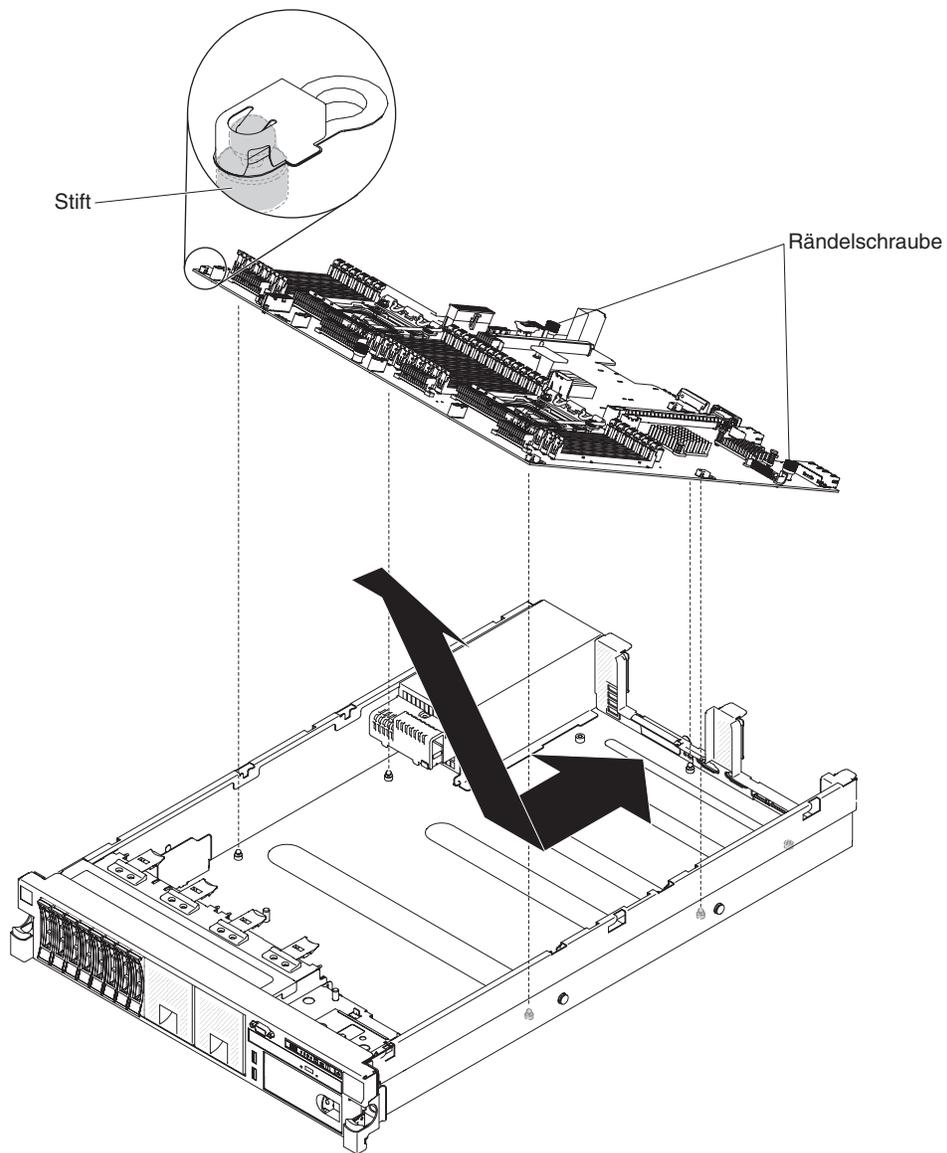
Abbildung 258. Systemplatinausbau

14. Entfernen Sie die Hot-Swap-Lüfter (siehe „Hot-Swap-Lüfter entfernen“ auf Seite 362).
 15. Ziehen Sie den Stift und die Rändelschrauben an beiden Seiten der Systemplatine heraus und heben Sie die Systemplatine an.
