System x iDataPlex dx360 M4 Type 7918 および
7919

問題判別の手引き

原典: System x iDataPlex dx360 M4 Types 7918 and 7919
Problem Determination and Service Guide

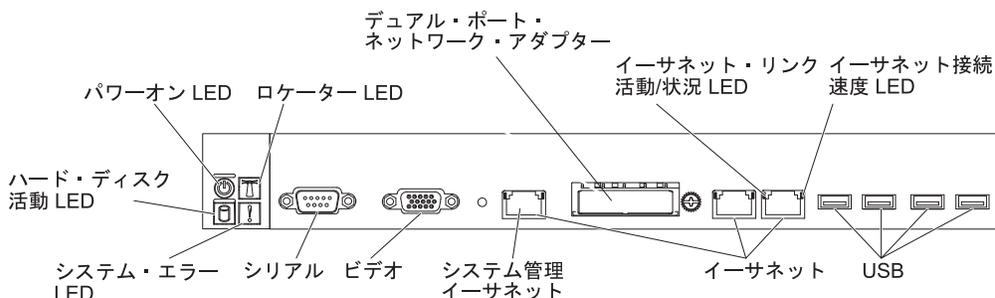
前面図

次の図では、サーバーの正面にあるコントロール、コネクタ、および LED を示しています。システム・ボード・トレイのオペレーター・パネルは、すべてのサーバー構成において同一です。

- **電源制御ボタンとパワーオン LED:** サーバーの電源を手動でオンまたはオフにしたり、サーバーを電力低下状態からウェイクさせるには、このボタンを押します。パワーオン LED の状態は以下のとおりです。

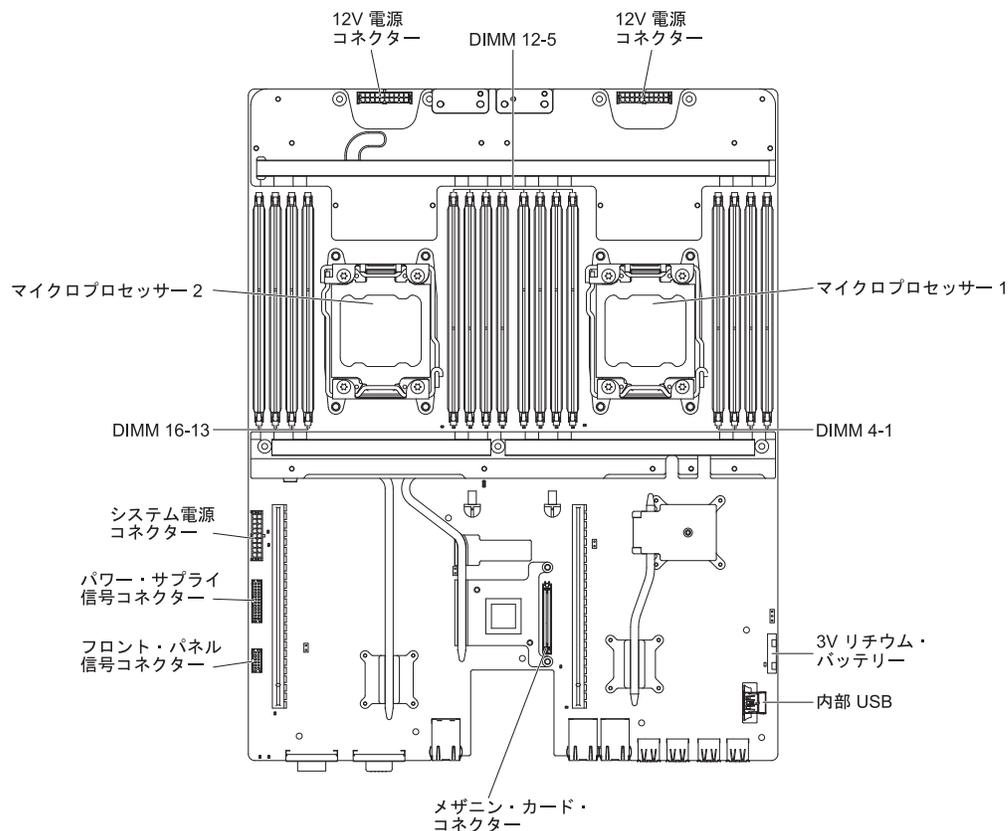
システム・ボードのコネクタ

次の図は、システム・ボードのコネクタを示しています。

1. vii ページから始まる『安全について』と、155 ページの『取り付けのガイドライン』を読みます。
2. システム・ボード・トレイがシャーシに取り付けられている場合は、取り外します (詳しくは、160 ページの『2U シャーシからのシステム・ボード・トレイの取り外し』を参照)。
3. システム・ボード・トレイ・カバーを取り外します (159 ページの『システム・ボード・トレイ・カバーの取り外し』を参照)。
4. システム・ボード上のバッテリーの位置を確認します (13 ページの『システム・ボードのコネクター』を参照)。
5. 次のように、システム・バッテリーを取り外します。
 - a. バッテリー・ホルダーにゴム製のカバーが付いている場合は、指を使ってバッテリー・コネクターからバッテリー・カバーを持ち上げます。
 - b. 指を 1 本使ってバッテリーをソケットから外れるように押して、横に傾けます。

- vii ページから始まる『安全について』と、155 ページの『取り付けのガイドライン』を読みます。
- システム・ボード・トレイがシャーシに取り付けられている場合は、取り外します (詳しくは、160 ページの『2U シャーシからのシステム・ボード・トレイの取り外し』を参照)。
- サーバーと周辺装置の電源をオフにしてすべての電源コードを切り離します。
- カバーを取り外します (159 ページの『システム・ボード・トレイ・カバーの取り外し』を参照)。
- 冷却水ループへのアクセスの邪魔になるケーブルをすべて切り離します。
- DIMM コネクターの位置を確認します (13 ページの『システム・ボードのコネクター』を参照)。

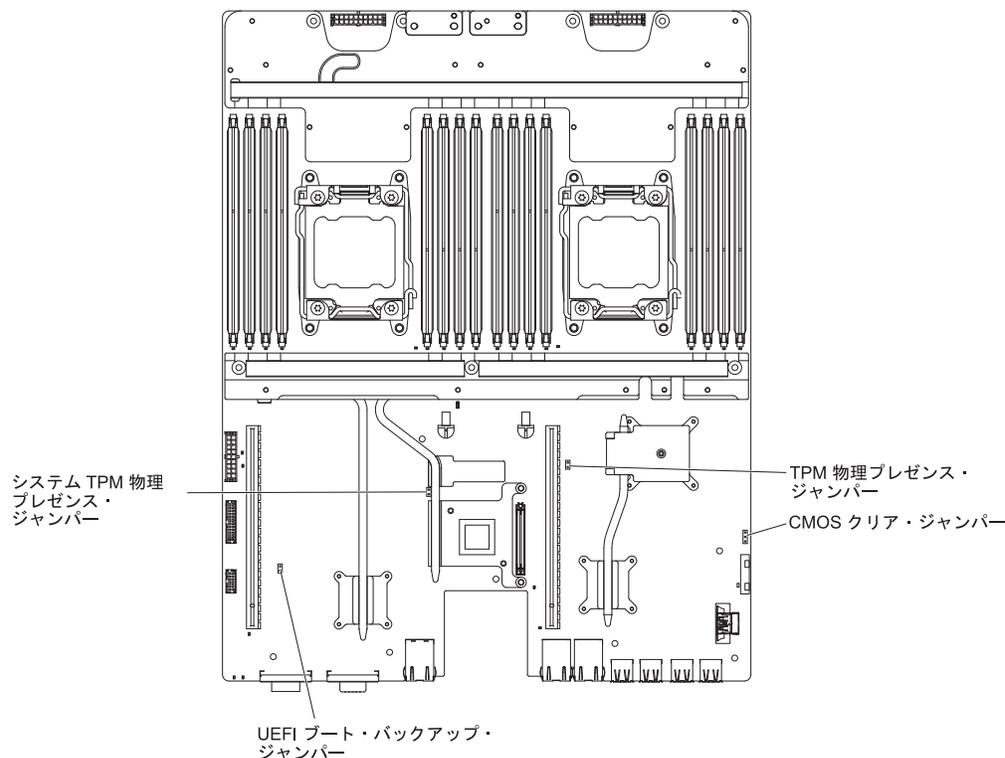
システム・ボード・スイッチおよびジャンパー

次の図は、スイッチとジャンパーの位置および説明を示しています。

注: スイッチ・ブロックの上に透明な保護ステッカーが張られている場合、スイッチにアクセスするためにステッカーを取り除いて廃棄する必要があります。

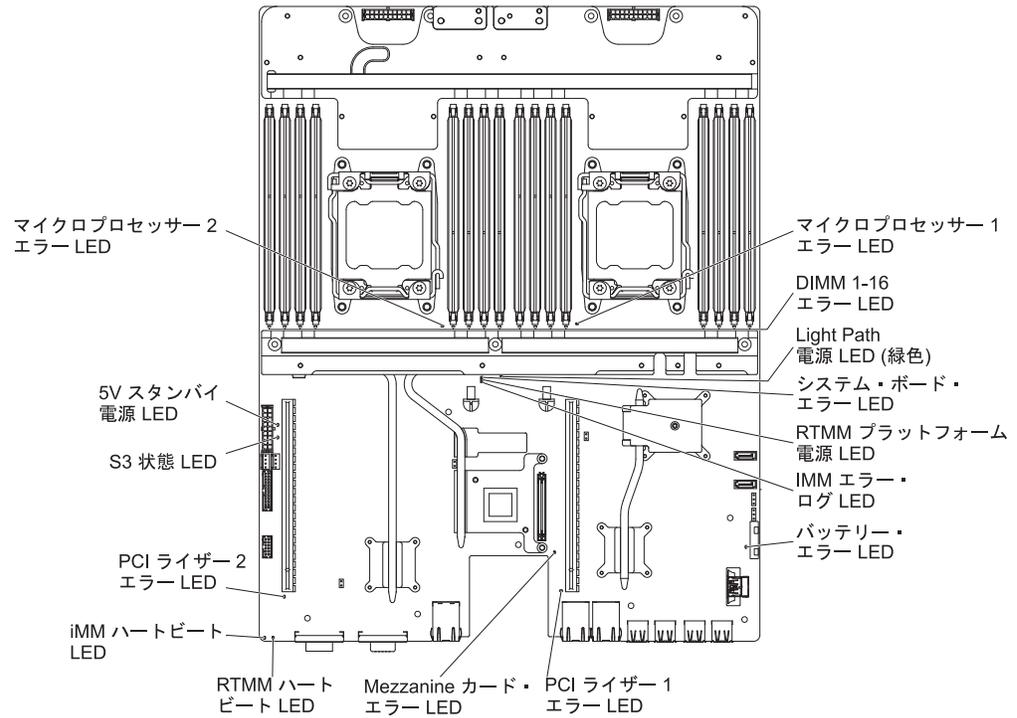
システム・ボード LED

次の図は、システム・ボード上の発光ダイオード (LED) を示しています。

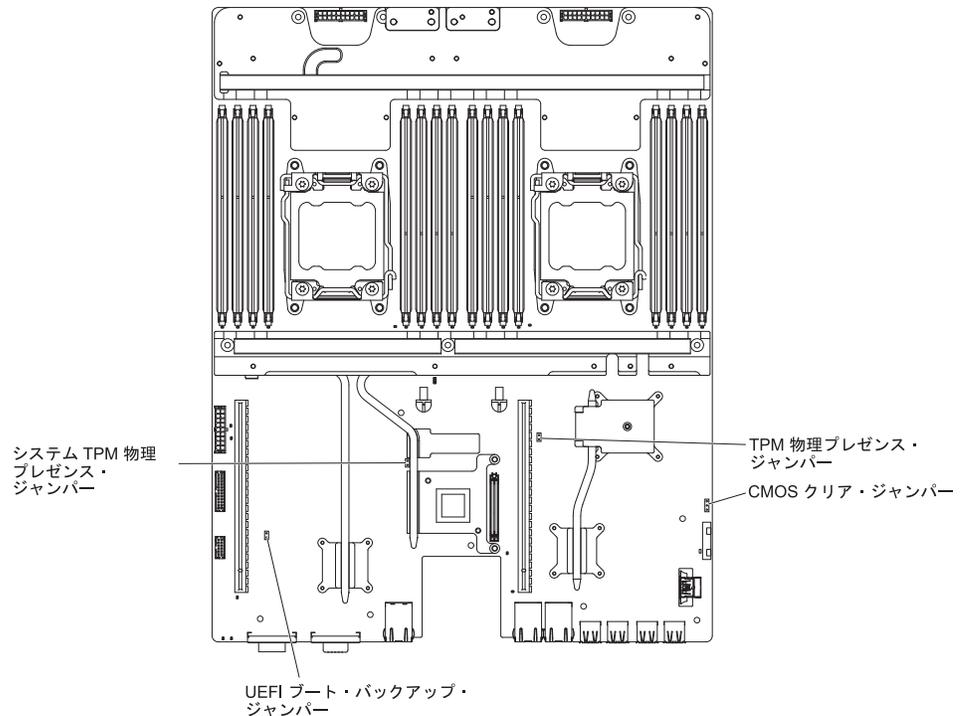
1. vii ページから始まる『安全について』と、155 ページの『取り付けのガイドライン』を読みます。
2. サーバーの電源をオフにして、すべての電源コードおよび外部ケーブルを外します。
3. サーバーのカバーを取り外します (159 ページの『システム・ボード・トレイ・カバーの取り外し』を参照)。
4. システム・ボード上で UEFI ブート・バックアップ・ジャンパー・ブロック (JP3) を見つけます。

5. ジャンパー (JP3) をピン 1 と 2 からピン 2 と 3 に移動させ、UEFI リカバリー・モードを使用可能にします。
6. サーバーのカバーを取り付け直し、電源コードをすべて再接続します。
7. サーバーを再始動します。システムはパワーオン・セルフテスト (POST) を開始します。
8. ダウンロードしたファームウェア更新パッケージによりサポートされるオペレーティング・システムにサーバーをブートします。
9. ファームウェア更新パッケージの README ファイルの指示に従ってファームウェアの更新を実行します。
10. サーバーの電源をオフにして、すべての電源コードおよび外部ケーブルを切り離してから、サーバーのトップ・カバーを取り外します (159 ページの『システム・ボード・トレイ・カバーの取り外し』を参照)。
11. BIOS ブート・バックアップ・ジャンパー (JP3) をピン 2 と 3 から基本位置 (ピン 1 と 2) に戻します。
12. サーバーのトップ・カバーを再取り付けします (159 ページの『システム・ボード・トレイ・カバーの取り付け』を参照)。
13. 取り外した電源コードおよびすべてのケーブルを再接続します。
14. サーバーを再始動します。システムはパワーオン・セルフテスト (POST) を開始します。これによって 1 次バンクがリカバリーされない場合、次のステップを続行します。
15. サーバーのトップ・カバーを取り外します (159 ページの『システム・ボード・トレイ・カバーの取り外し』を参照)。
16. システム・バッテリーを取り外すことにより、CMOS をリセットします (162 ページの『バッテリーの取り外し』を参照)。

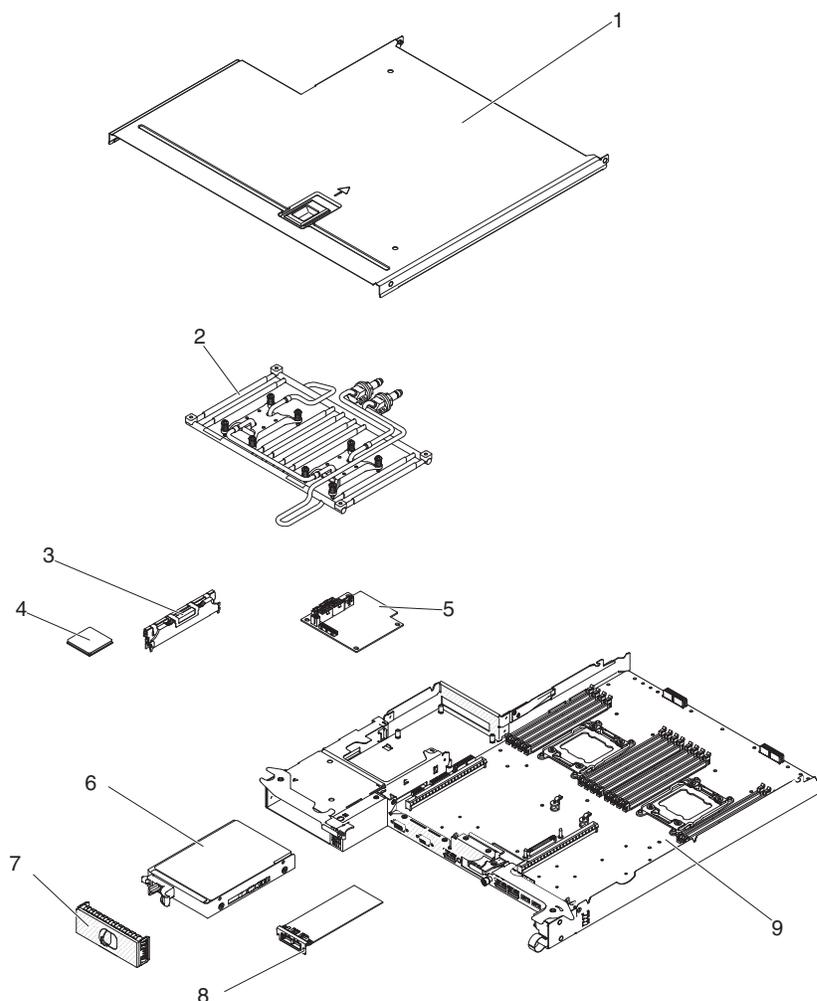
dx360 M4 7918 システム・ボード・トレイでは、次の交換可能なコンポーネントを使用できます。本書の図は、ご使用のハードウェアと多少異なる場合があります。

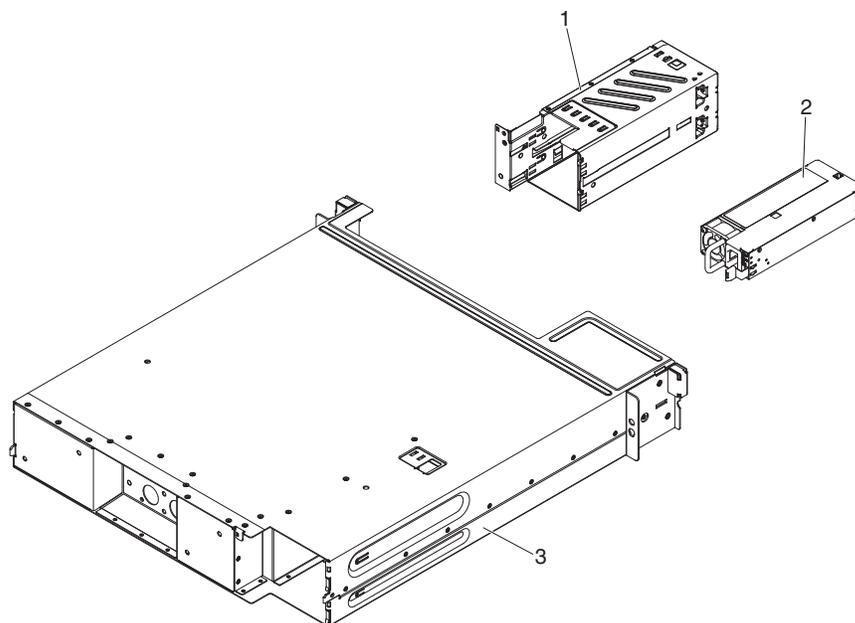
Type 7919 2U シャーシでは、次の交換可能なコンポーネントを使用できます。

注: 本書の図は、ご使用のハードウェアと多少異なる場合があります。

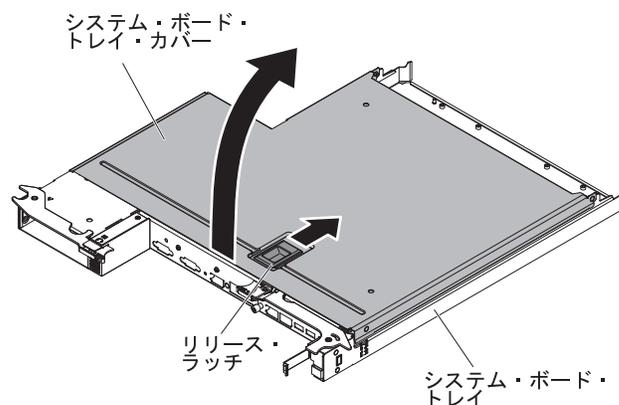
システム・ボード・トレイ・カバーの取り外し

サーバー・カバーを取り外す場合は、以下のステップを実行してください。

1. vii ページから始まる『安全について』と、155 ページの『取り付けのガイドライン』を読みます。
2. システム・ボード・トレイがシャーシに取り付けられている場合は、取り外しします (詳しくは、160 ページの『2U シャーシからのシステム・ボード・トレイの取り外し』を参照)。
3. システム・ボード・トレイを、カバーを上に向けて、帯電防止されている平らな面に慎重に置きます。
4. システム・ボード・トレイ上面にある上部にある青色のラッチをしっかりと上に引き、カバーを持ち上げて開きます。
5. システム・ボード・トレイ・カバーを返却するよう指示された場合は、梱包の指示に従って、提供されている配送用の梱包材を使用してください。

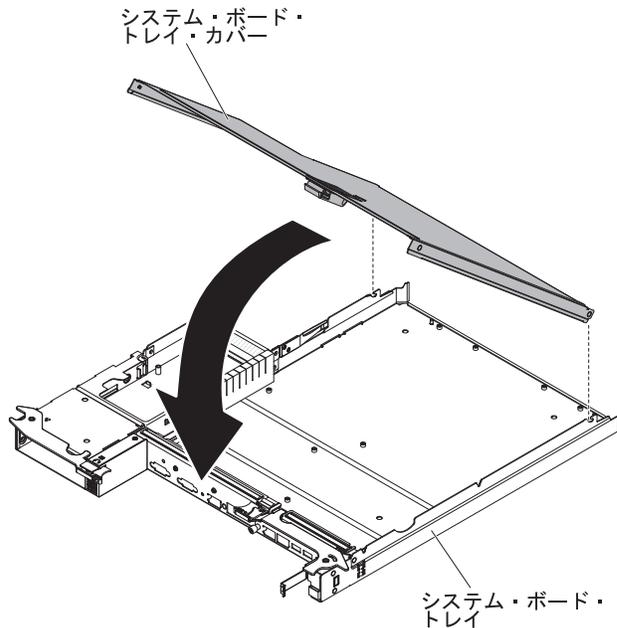
システム・ボード・トレイ・カバーの取り付け

システム・ボード・トレイ・カバーを取り付けるには、以下のステップを実行してください。

1. カバーを下げながら、カバー後部のピンをシステム・ボード・トレイ後部のスロットにはめます。カバーを閉じる前に、すべてのコンポーネントが正しく取り付けられてはまっていること、すべての内部ケーブルが正しい経路で配線されていること、およびシステム・ボード・トレイ内部に工具や部品を置き忘れていないことを確認してください。
2. カチッと音がして定位置に収まるまで、カバーを閉位置まで回転させます。
3. シャーシにシステム・ボード・トレイを取り付けます (161 ページの『2U シャーシへのシステム・ボード・トレイの取り付け』を参照)。

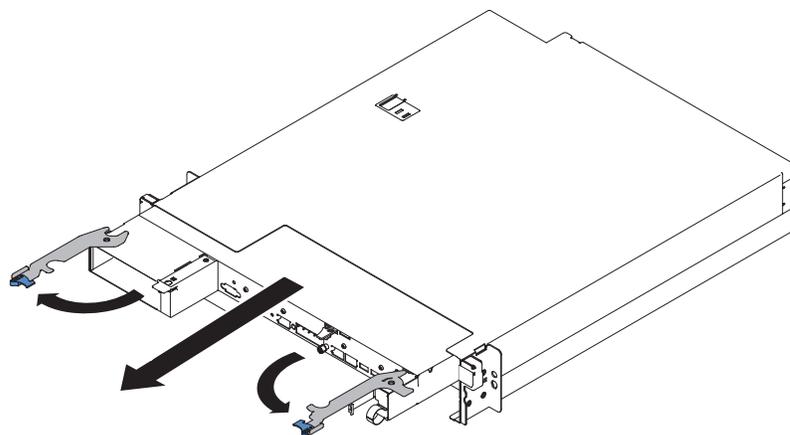
2U シャーシからのシステム・ボード・トレイの取り外し

- 水冷用のコンポーネントを差し込んだり再接続したりする場合は、取り付け後に接続を検査して、そのコンポーネントが完全に装着されており、水漏れがないことを確認してください。
- シャーシに 2 つのシステム・ボード・トレイを取り付けている場合は、保守時を除いて、下部システム・ボード・トレイを取り外したり、電源をオフにした状態で、上部システム・ボード・トレイを作動させないようにしてください。下部システム・ボード・トレイが取り外されていたり、電源がオフになっていたりすると、シャーシ・レベルのシステム管理情報が正しく読み取られません。例えば、シャーシの温度がゼロ値に戻される可能性があります。このような状態でも、パワー・サプライと冷却水ループは独立して作動するように設計されているため、シャーシは正常に作動し続けます。

1. vii ページから始まる『安全について』と、155 ページの『取り付けのガイドライン』を読みます。
2. システム・ボード・トレイが作動中の場合は、オペレーティング・システムをシャットダウンします。次に電源制御ボタンを押して、システム・ボード・トレイの電源をオフにします (詳しくは、11 ページの『システム・ボード・トレイの電源オフ』を参照)。
3. 外部ケーブルがシステム・ボード・トレイの正面に接続されている場合は、その接続位置を書き留めてからケーブルを取り外します。
4. 2 つの青色のラッチを押し、2 つのリリース・レバーを外側に開きます。次に、システム・ボード・トレイを 2U シャーシから引き出して、帯電防止された平らな面に置きます。

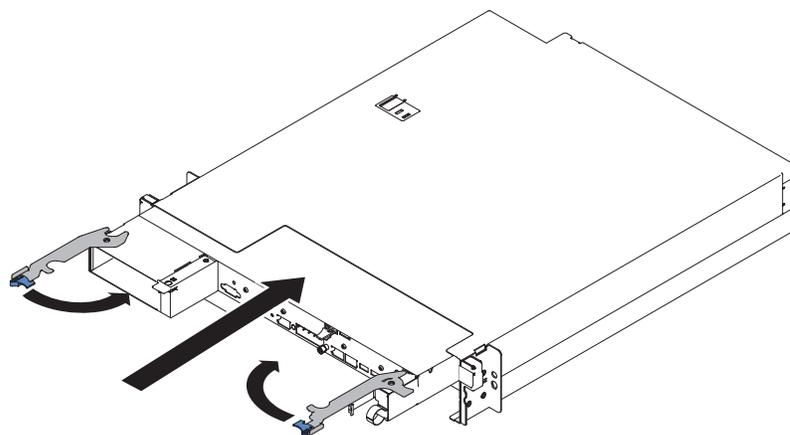
2U シャーシへのシステム・ボード・トレイの取り付け

システム・ボード・トレイを 2U シャーシに取り付けるには、次の手順を実行します。

1. システム・ボード・トレイが止まりリリース・ラッチが所定の位置にカチッと音がして収まるまで、シャーシにスライドさせて挿入します。
2. 青色のラッチが所定の位置にロックされるまで、2 つのリリース・レバーを内側に閉じます。
3. ケーブルをシステム・ボード・トレイの前面に再接続します。
4. システム・ボード・トレイの電源をオンにします (10 ページの『システム・ボード・トレイの電源オン』を参照)。
5. システム・ボード・トレイに給電されて電源が入っていることを示す、システム・ボード・トレイのオペレーター・パネル上のパワーオン LED が連続的に点灯していることを確認します。

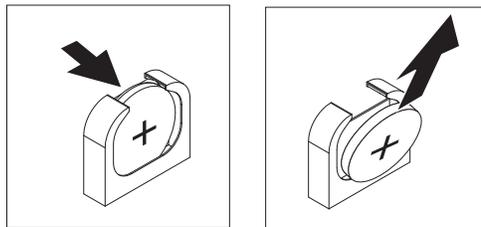
- c. 親指と人差し指を使ってバッテリーをソケットから持ち上げます。

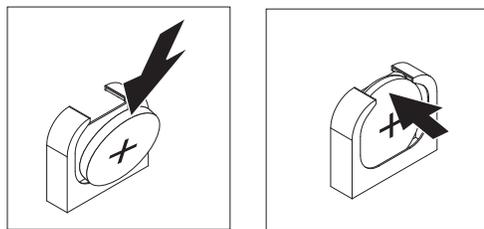
1. バッテリーに付属の特殊な取り扱いや取り付けの説明書があれば、それに従ってください。
2. 新しいバッテリーを次のように挿入します。
 - a. バッテリーを傾けて、バッテリー・クリップの反対側でバッテリーをソケットに挿入できるようにします。

- b. バッテリーをソケットの中に押し下げ、定位置に収めます。バッテリー・クリップがバッテリーをしっかり保持していることを確認します。
 - c. バッテリー・ホルダーからゴム製のカバーを取り外した場合は、指を使ってバッテリー・コネクタの上部にバッテリー・カバーを取り付けます。
3. システム・ボード・トレイ・カバーを取り付けます (159 ページの『システム・ボード・トレイ・カバーの取り付け』を参照)。
 4. シャーシにシステム・ボード・トレイを取り付けます (161 ページの『2U シャーシへのシステム・ボード・トレイの取り付け』を参照)。
 5. システム・ボード・トレイの電源をオンにして、セットアップ・ユーティリティを実行します。必要に応じて構成パラメーターを設定します (詳しくは、227 ページの『Setup ユーティリティの使用』を参照)。

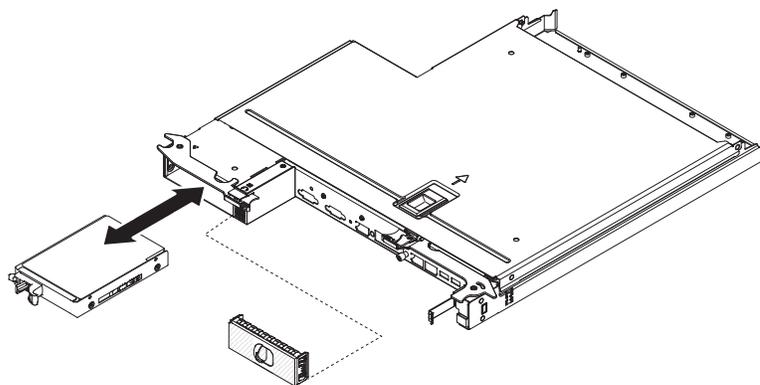
- ハード・ディスク・コネクタを損傷しないように、ハード・ディスクを取り付けるか取り外すときは必ず、サーバー・カバーが定位置にあり、完全に閉じていることを確認します。
 - システムを適切に冷却するために、各ベイにハード・ディスクかフィルター・パネルを取り付けない状態で、2 分を超えてサーバーを動作させないでください。
1. vii ページから始まる『安全について』と、155 ページの『取り付けのガイドライン』を読みます。
 2. システム・ボード・トレイが作動中の場合は、オペレーティング・システムをシャットダウンします。次に電源制御ボタンを押して、システム・ボード・トレイの電源をオフにします (詳しくは、11 ページの『システム・ボード・トレイの電源オフ』を参照)。
 3. フィルター・パネルを、青色のタッチ・ポイントを持って真っすぐに引き出し、ドライブ・ベイから取り外します。
 4. 指で黒いドライブ・ハンドルをつかみながら、別の指で青色のリリース・ラッチを右側へスライドさせてドライブを解放し、ハード・ディスクをドライブ・ベイから引き出します。

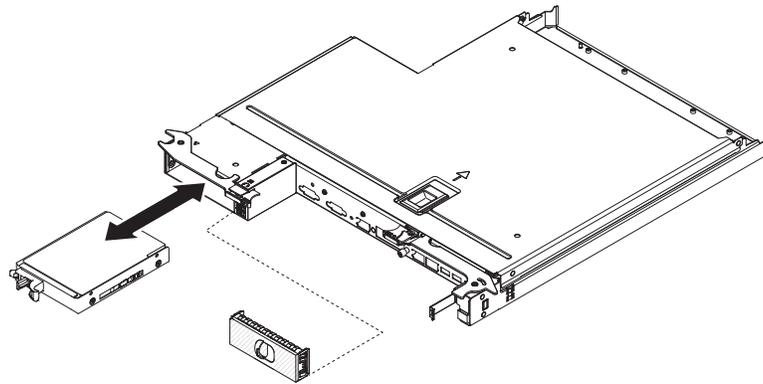
- ドライブ・ベイにハード・ディスクを取り付けます。
 - 黒いドライブ・ハンドルをつかみ、青色のリリース・ラッチを右にスライドさせたら、ドライブ・アセンブリーをベイ内のガイド・レールと揃えます。

- ドライブがベイの中で止まるまで、慎重にベイの中に押し込みます。
- 前の手順で取り外したドライブ・ベイ・フィルター・パネルを再度取り付けます。
 - 追加のシンプル・スワップ・ハード・ディスクを取り付ける場合は、ここで実行してください。
 - システム・ボード・トレイの電源をオンにします (10 ページの『システム・ボード・トレイの電源オン』を参照)。

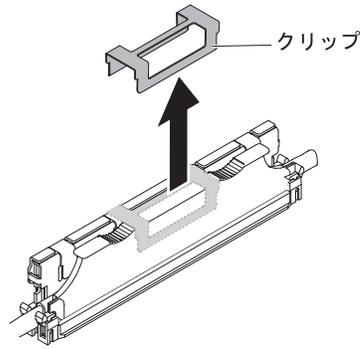
重要: 保持クリップの破損や DIMM コネクターの損傷を防止するために、クリップは慎重に取り扱ってください。
- DIMM クリップを取り外します。

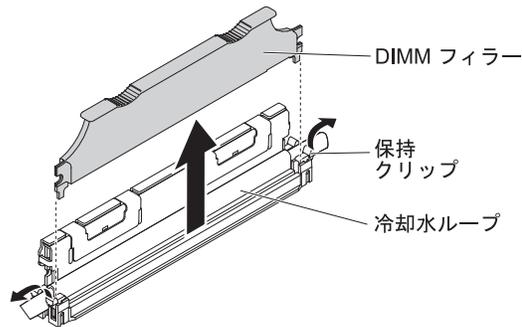
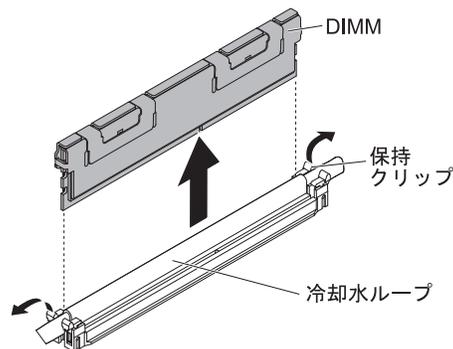
8. DIMM 保持クリップを押して、開いた位置にします。
9. DIMM フィラーおよび DIMM を 1 つずつ慎重に DIMM コネクターから持ち上げます。

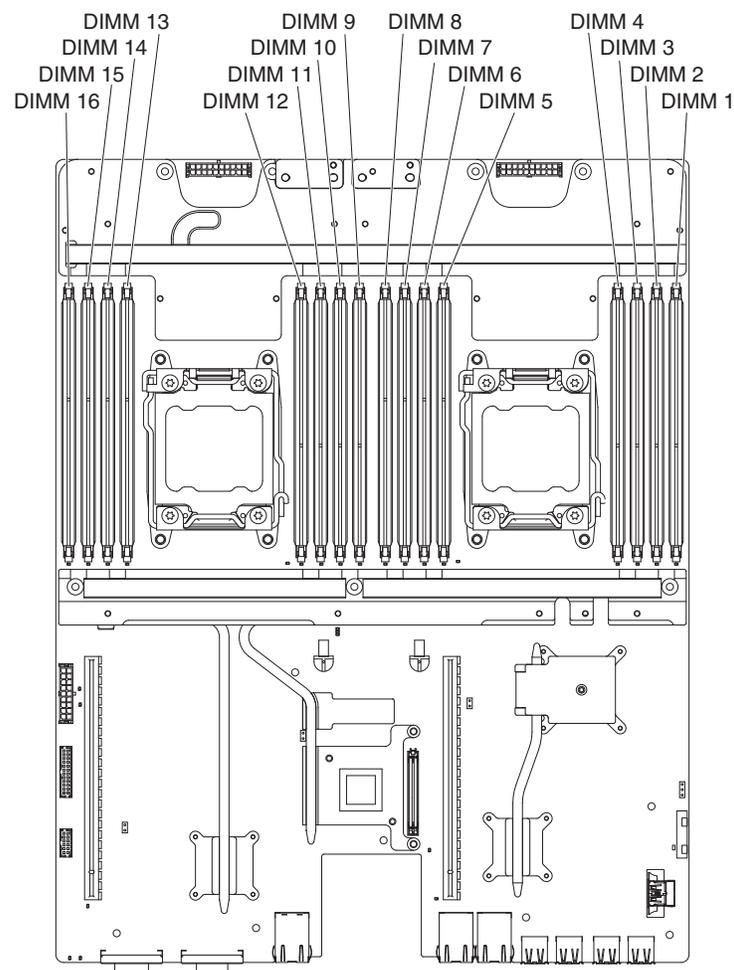
1. マイクロプロセッサ 2 を取り付けたらすぐにマイクロプロセッサ 2 の DIMM を取り付けることができます。マイクロプロセッサ 1 のすべての DIMM スロットが装着されるまで待つ必要はありません。
2. DIMM スロット 9 から 16 は、マイクロプロセッサ 2 用に予約されています。したがって、DIMM スロット 9 から 16 は、マイクロプロセッサ 2 を取り付けた場合に使用可能になります。

下図は、システム・ボード上の DIMM コネクターの位置を示しています。

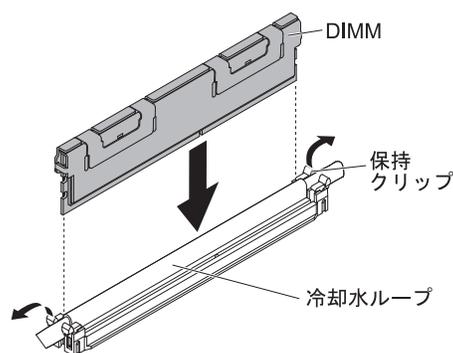
- DIMM フィラーおよび DIMM クリップを取り外します。
- DIMM コネクタの両端にある保持クリップを開きます。両方の保持クリップが完全に開いた位置にあることを確認します。

- DIMM の方向を合わせて、DIMM の切り欠きとシステム・ボードのコネクタの位置が正しく合うようにします。
- DIMM の端を、DIMM コネクタの両端にあるスロットの位置に合わせて、DIMM をコネクタに挿入します。
- DIMM の両端に同時に圧力を加えて、DIMM をコネクタにまっすぐ押し下げ、しっかり押し込みます。DIMM がコネクタにしっかり収まると、保持クリップはカチッとロック位置にはまります。

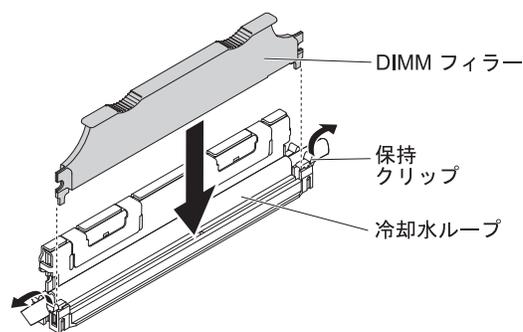
10. DIMM フィラーについて、ステップ **7** から **9** を繰り返します。

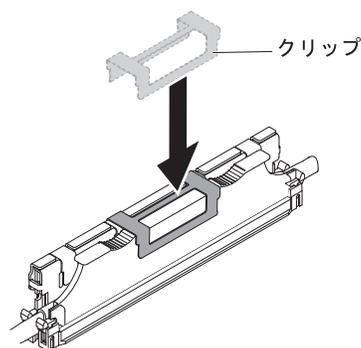
11. DIMM クリップを取り付けます。

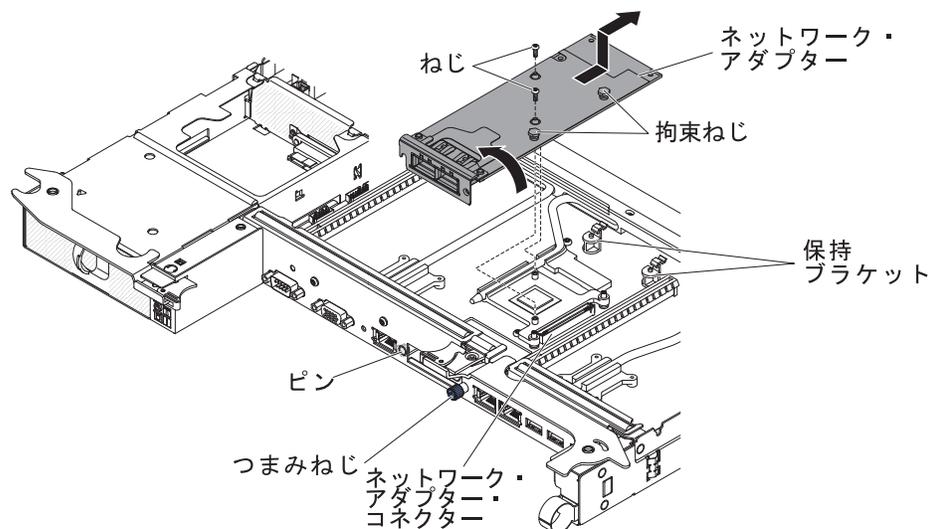
デュアル・ポート・ネットワーク・アダプターの取り外し

1. vii ページから始まる『安全について』と、155 ページの『取り付けのガイドライン』を読みます。
2. サーバーと周辺装置の電源をオフにしてすべての電源コードを切り離してから、カバーを取り外します (159 ページの『システム・ボード・トレイ・カバーの取り外し』を参照)。
3. ネットワーク・アダプター上のねじおよび拘束ねじをねじ穴から緩めます。

4. シャーシ前面のつまみねじを緩めます。
5. 2つの保持ブラケットを内側に押し込みます。
6. ネットワーク・アダプターをつかみ、プレーナー上のピン、保持ブラケット、およびコネクタから取り外します。次に、アダプターを傾けてスライドさせ、シャーシ前面のポート開口部から取り出し、システム・ボード・トレイから取り外します。
7. アダプターの返却を求められた場合は、パッケージング方法の説明に従い、パーツがお手元に届いたときの配送用パッケージ材がある場合は、それを使用して荷造りしてください。

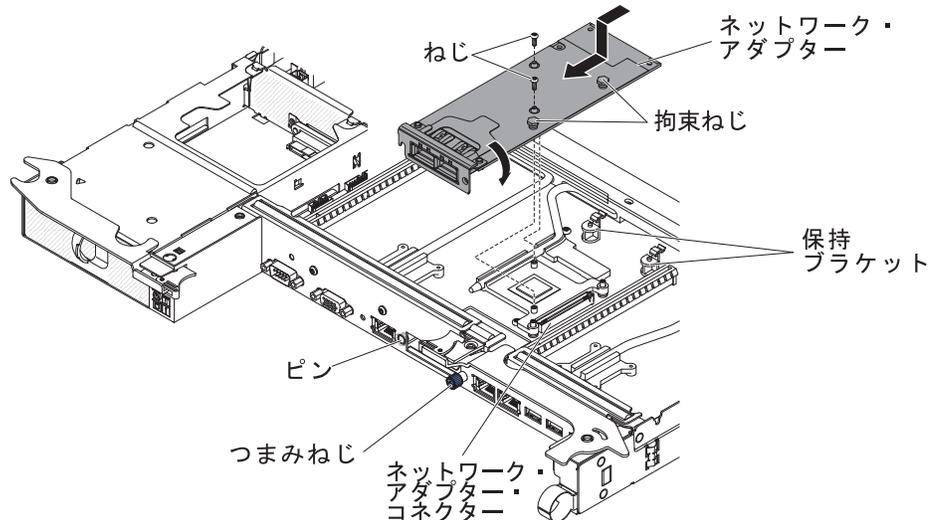
5. アダプター上のポート・コネクターがシャーシのピンおよびつまみねじと並ぶように、アダプターを位置合わせします。次に、アダプターを傾けて、アダプター上のポート・コネクターとプレーナー上のネットワーク・アダプター・コネクターの位置が合うようにアダプターをスライドさせます。

6. ピンおよび保持ブラケットがアダプターとかみ合うまで、アダプターをしっかりと押します。アダプターがプレーナー上のコネクターにしっかりと装着されていることを確認してください。

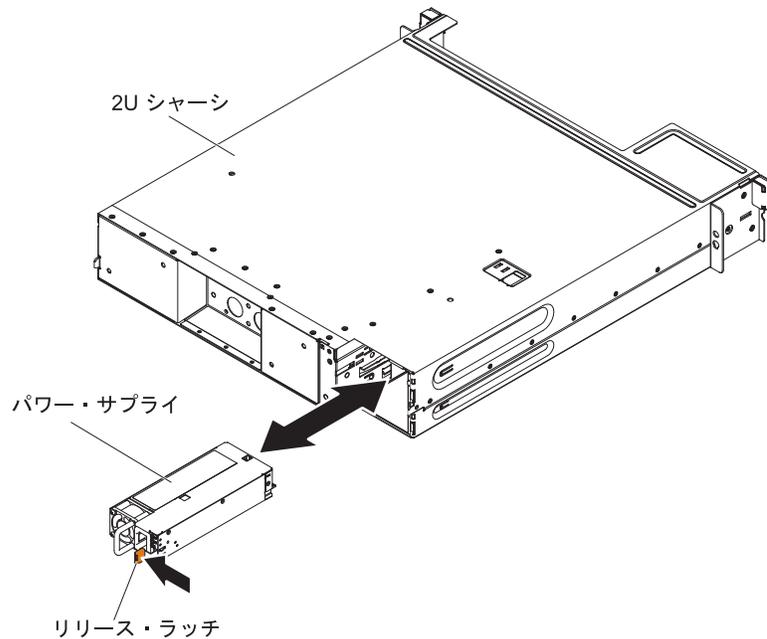
パワー・サプライを 2U シャーシから取り外すには、次の手順を実行します。

1. vii ページから始まる『安全について』と、155 ページの『取り付けのガイドライン』を読みます。
2. パワー・サプライが装着されたシャーシが iDataPlex ラックに取り付けられている場合は、そのシャーシを取り外します (183 ページの『Type 7197 iDataPlex ラックからの 2U シャーシの取り外し』を参照)。
3. パワー・サプライ・リリース・ラッチを押し、パワー・サプライをシャーシ背面から引き出します。
4. パワー・サプライをシャーシの正面を通して慎重に引き出します。
5. パワー・サプライに返却の指示がある場合は、パッケージのしかたの説明に従い、配送されたときのパッケージ材を使用してください。

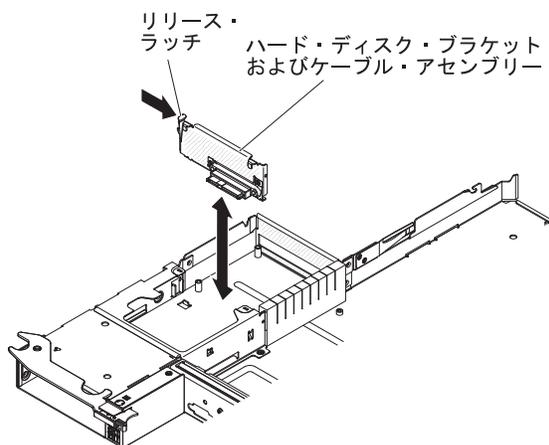
シンプル・スワップ SATA ハード・ディスク・ブラケットおよびケーブル・アセンブリの取り外し

シンプル・スワップ SATA ハード・ディスク・ブラケットおよびケーブル・アセンブリを取り外すには、以下のステップを実行します。

1. vii ページから始まる『安全について』と、155 ページの『取り付けのガイドライン』を読みます。
2. サーバーと周辺装置の電源をオフにしてすべての電源コードを切り離します。
3. システム・ボード・トレイがシャーシに取り付けられている場合は、取り外します (詳しくは、160 ページの『2U シャーシからのシステム・ボード・トレイの取り外し』を参照)。
4. ハード・ディスク・ブラケットおよびケーブル・アセンブリーをシステム・ボード・トレイから取り外す場合は、次の手順を実行します。
 - a. システム・ボード・トレイ・カバーを取り外します (159 ページの『システム・ボード・トレイ・カバーの取り外し』を参照)。
 - b. 3.5 型ハード・ディスクがシステム・ボード・トレイに取り付けられている場合は、それを取り外します (165 ページの『シンプル・スワップ・ハード・ディスクの取り外し』を参照)。
 - c. ハード・ディスク・ブラケットおよびケーブル・アセンブリーのケーブルの接続位置を書き留めてから、ケーブルを取り外します。
 - d. ハード・ディスク・ブラケットおよびケーブル・アセンブリーのリリース・ラッチを内側に押し、アセンブリーを取り付けタブから外してシステム・ボード・トレイから取り出します。
5. ハード・ディスク・ブラケットおよびケーブル・アセンブリーの返却を指示された場合は、梱包の指示に従って、提供されている配送用の梱包材を使用してください。

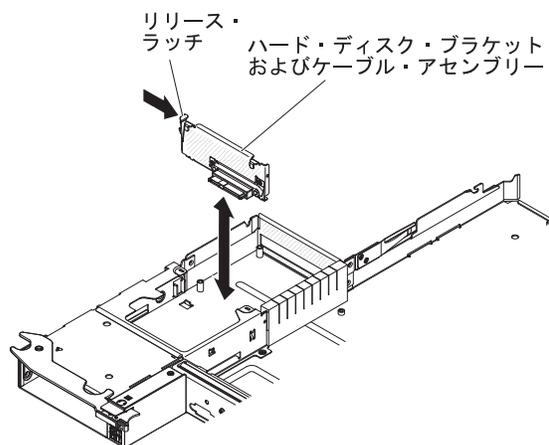
シンプル・スワップ SATA ハード・ディスク・ブラケットおよびケーブル・アセンブリーの取り付け

シンプル・スワップ SATA ハード・ディスク・ブラケットおよびケーブル・アセンブリーを取り付けたり交換したりするには、以下のステップを実行します。

1. ハード・ディスク・ブラケットの入った帯電防止パッケージを、システム・ボード・トレイの外側の塗装されていない 金属面に接触させます。その後で、ハード・ディスク・ブラケットおよびケーブル・アセンブリーをパッケージから取り出します。
2. ハード・ディスク・ブラケットおよびケーブル・アセンブリーをシステム・ボード・トレイ内の取り付けタブ上に置き、リリース・ラッチがカチッと音がして所定の位置に収まるまでハード・ディスク・ブラケットおよびケーブル・アセンブリーを押し下げます。
3. ハード・ディスク・ブラケットおよびケーブル・アセンブリーのケーブルを再接続します。
4. ハード・ディスクをシステム・ボード・トレイから取り外している場合は、取り付けます (166 ページの『シンプル・スワップ・ハード・ディスクの取り付け』を参照)。
5. ハード・ディスク・ブラケットおよびケーブル・アセンブリーをシステム・ボード・トレイに取り付ける場合は、次の手順を実行します。
 - a. システム・ボード・トレイ・カバーを取り付けます (159 ページの『システム・ボード・トレイ・カバーの取り付け』を参照)。
 - b. シャーシにシステム・ボード・トレイを取り付けます (161 ページの『2U シャーシへのシステム・ボード・トレイの取り付け』を参照)。
6. ハード・ディスク・ブラケットおよびケーブル・アセンブリーの返却を指示された場合は、梱包の指示に従って、提供されている配送用の梱包材を使用してください。

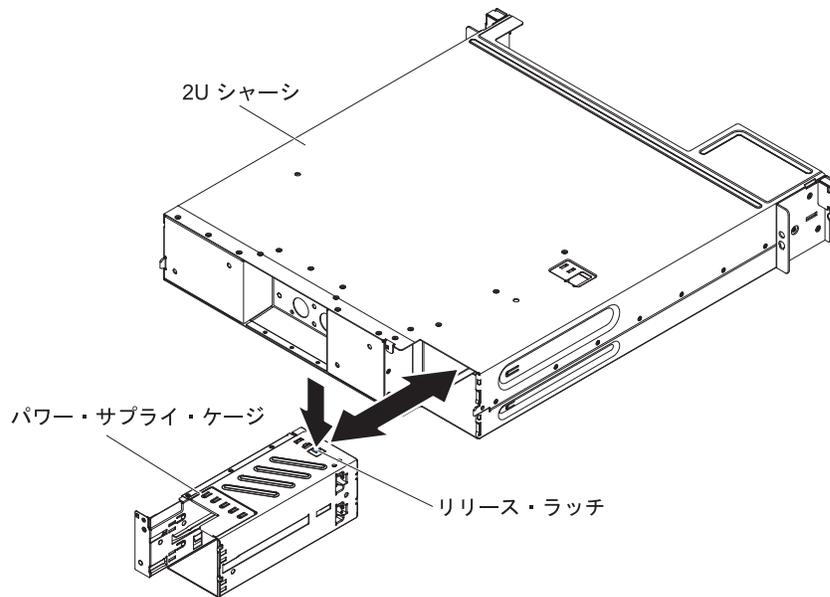
2U シャーシからのパワー・サプライ・ケージの取り外し

2U シャーシからパワー・サプライ・ケージを取り外すには、以下のステップを実行します。

1. vii ページから始まる『安全について』と、155 ページの『取り付けのガイドライン』を読みます。
2. パワー・サプライが装着されたシャーシが iDataPlex ラックに取り付けられている場合は、そのシャーシを取り外します (183 ページの『Type 7197 iDataPlex ラックからの 2U シャーシの取り外し』を参照)。
3. パワー・サプライ・ケージのリリース・ラッチを押し、パワー・サプライ・ケージをシャーシ背面に向けて押します。
4. パワー・サプライ・ケージをシャーシ背面を通して慎重に引き出します。
5. パワー・サプライに返却の指示がある場合は、パッケージのしかたの説明に従い、配送されたときのパッケージ材を使用してください。

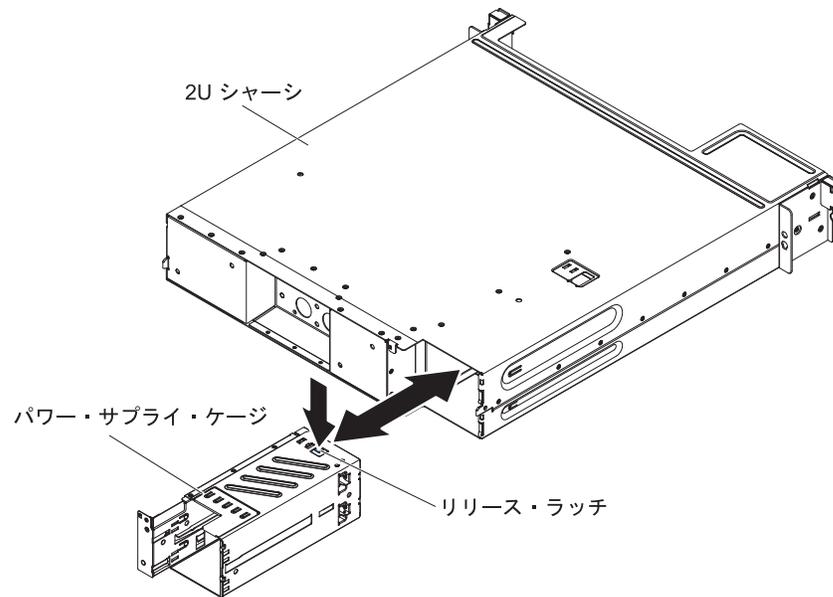
2U シャーシにパワー・サプライ・ケージを取り付けるには、以下のステップを実行します。

1. パワー・サプライ・ケージをシャーシ背面に挿入します。
2. パワー・サプライ・ケージをシャーシの右後方の隅にあるガイドに、リリース・ラッチがカチッと音がして所定の位置に収まるまで慎重に入れます。
3. シャーシを iDataPlex ラックに取り付けます (185 ページの『Type 7197 iDataPlex ラックへの 2U シャーシの取り付け』を参照)。

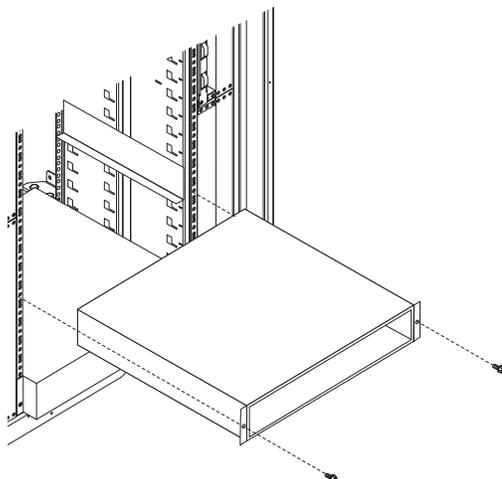
4. シャーシをラックに固定している 2 つのねじを取り外します。次に、シャーシを前方に引いて持ち上げ、iDataPlex ラックから取り出し、帯電防止された平らな面に置きます。
5. 損傷したシャーシを交換する場合は、シャーシからパワー・サプライを取り外し、そのパワー・サプライを帯電防止されている平らな面に置くか、あるいは新規のシャーシに取り付けます (175 ページの『2U シャーシからのパワー・サプライの取り外し』を参照)。
6. 2U シャーシを返却するよう指示された場合は、梱包の指示に従って、提供されている配送用の梱包材を使用してください。

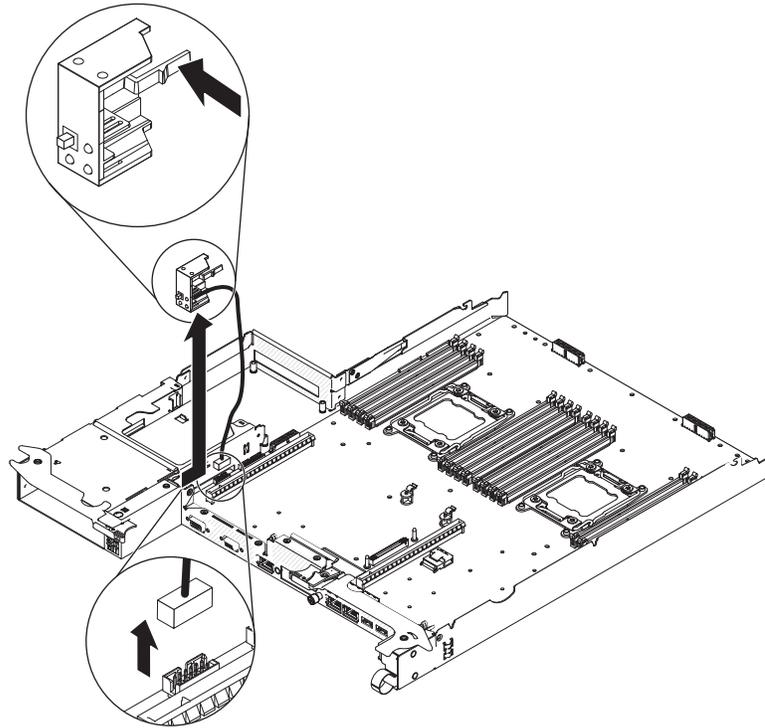
フロント・パネル・アセンブリーの取り外し

1. vii ページから始まる『安全について』と、155 ページの『取り付けのガイドライン』を読みます。
2. システム・ボード・トレイがシャーシに取り付けられている場合は、取り外しません (160 ページの『2U シャーシからのシステム・ボード・トレイの取り外し』を参照)。
3. ケーブル配線と、各ケーブルの接続場所を書き留めます。その後で、アクセスしやすくするために、正面パネル・アセンブリーの近くにあるケーブルを取り外します。
4. リリース・タブを押し、フロント・パネル・アセンブリーをシステム・ボード・トレイの正面からスライドさせて外します。

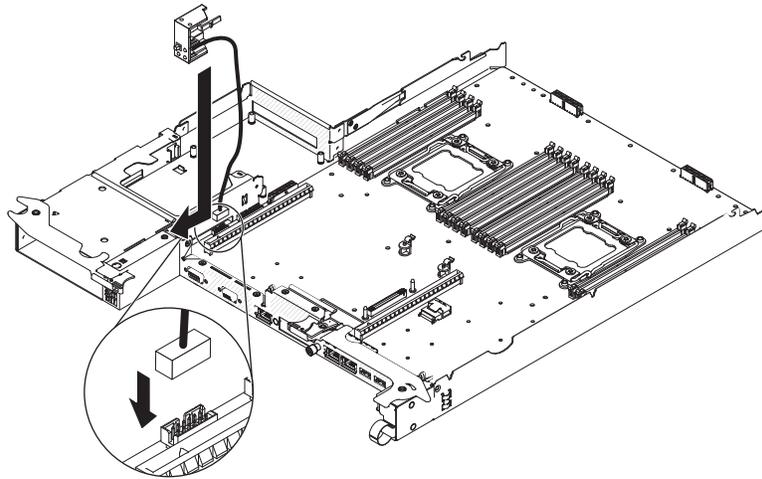
フロント・パネル・アセンブリーの取り付け

1. フロント・パネル・アセンブリーをシステム・ボード・トレイの正面に押し入れて、固定されていることを確認します。
2. フロント・パネル信号ケーブルをシステム・ボードに接続します。
3. その他のケーブルをシステム・ボード・トレイに接続します。

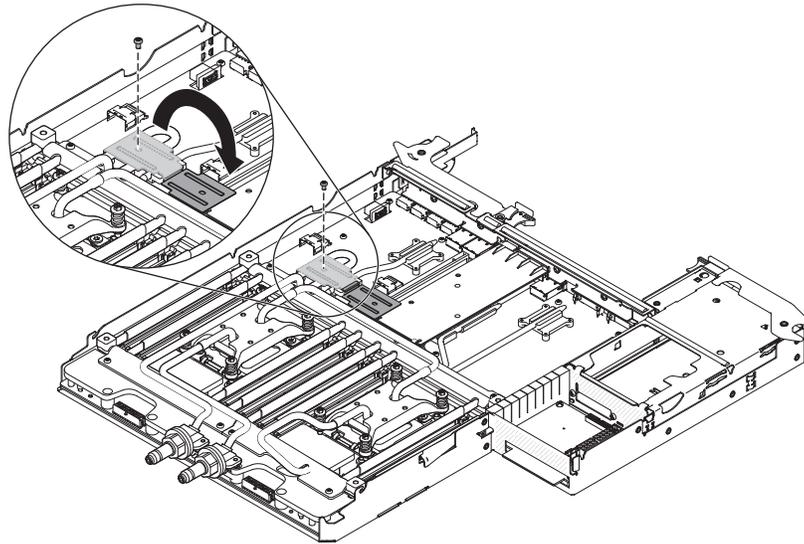
1. vii ページから始まる『安全について』と、155 ページの『取り付けのガイドライン』を読みます。
2. システム・ボード・トレイがシャーシに取り付けられている場合は、取り外します (160 ページの『2U シャーシからのシステム・ボード・トレイの取り外し』を参照)。
3. サーバーと周辺装置の電源をオフにしてすべての電源コードを切り離します。
4. システム・ボード・トレイ・カバーを取り外します (159 ページの『システム・ボード・トレイ・カバーの取り外し』を参照)。
5. 冷却水ループを取り外します。
 - a. 反転カバーの上部にある T10 ねじを取り外し、カバーを開きます。

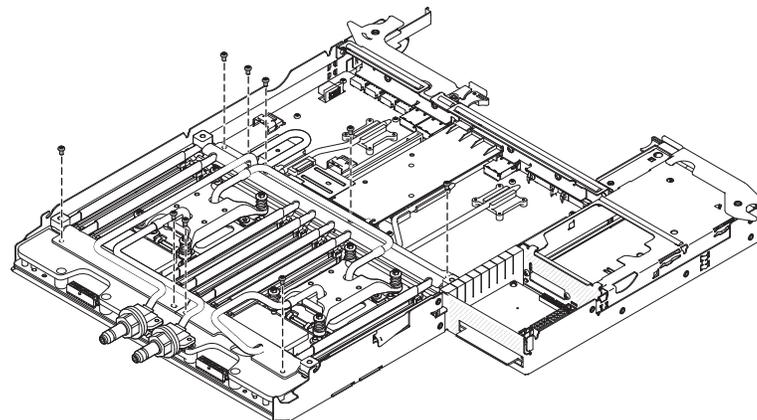
- b. 9 個の T10 ねじ (外部ブラケットから 4 個、中央ブラケットから 5 個) を取り外し、保持ブラケットを緩めます。

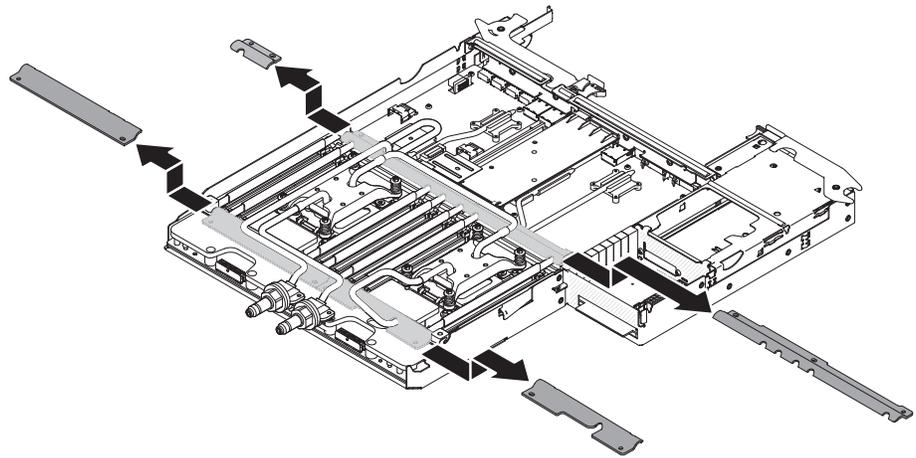
- c. 冷却水ループから保持ブラケットを取り外します。

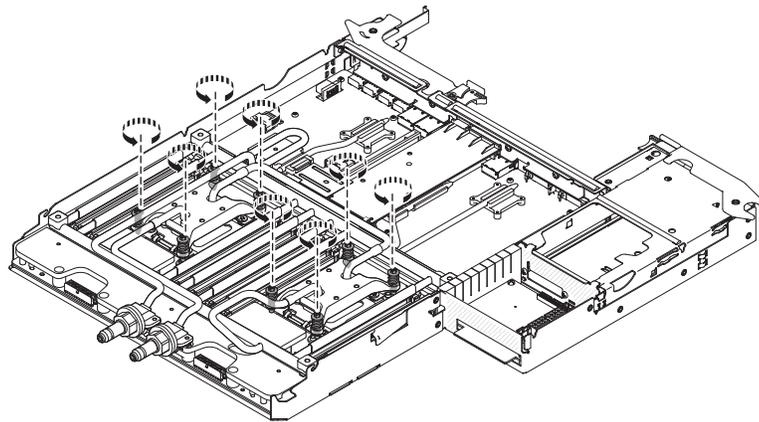
- d. マイクロプロセッサのねじをしっかりと押し、ドライバーを使用してそれらのねじを緩めます。

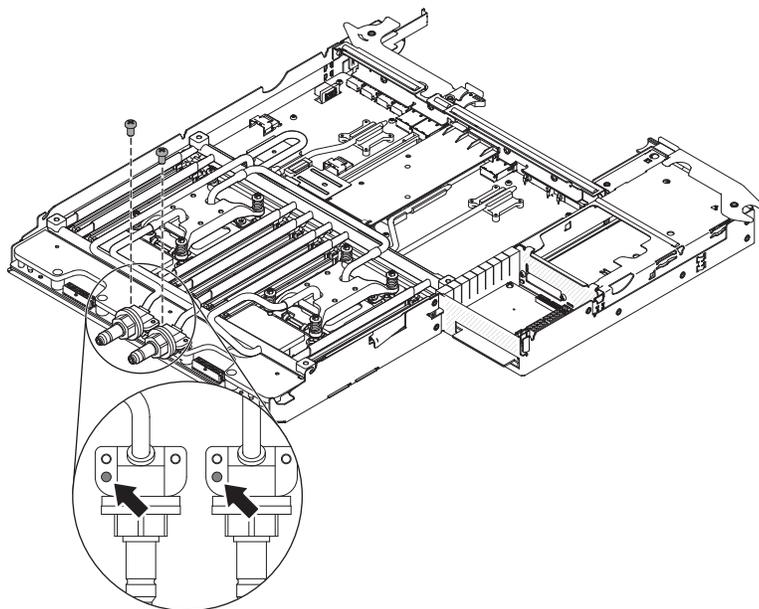
- e. 終端ブロックから 2 個の T15 ねじを取り外します。

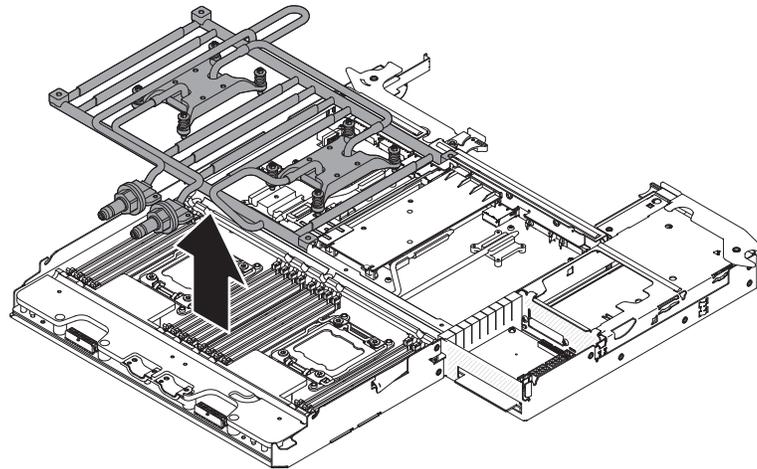
- f. 指で冷却水ループをシステム・ボードから静かに引き離します。

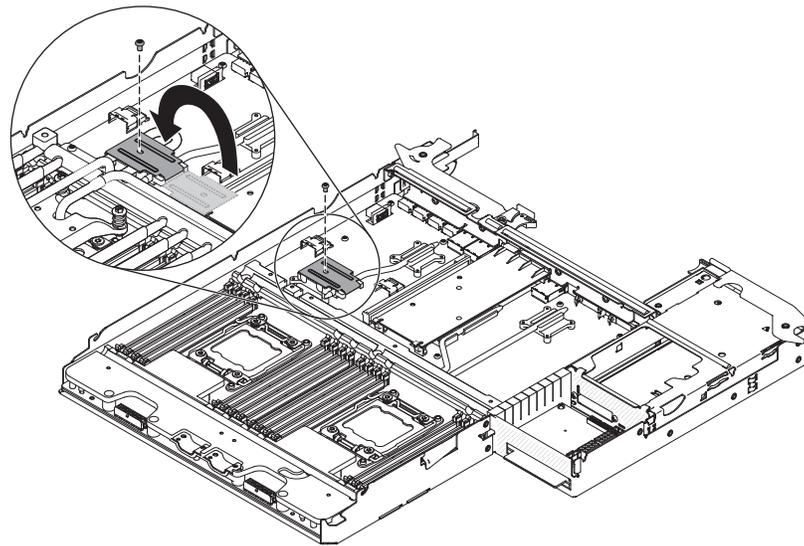
- g. 冷却水ループを上下逆にして、清潔で平らな面に置きます。
- h. 反転カバーを閉じ、T10 ねじをカバーの上部に取り付けます。

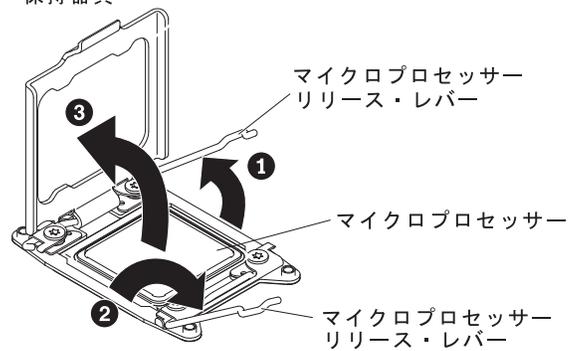
マイクロプロセッサ
保持器具

- a. 最初に開くリリース・レバーとしてラベルが貼られているリリース・レバーを確認して、開きます。
- b. マイクロプロセッサ・ソケットの 2 番目のリリース・レバーを開きます。
- c. マイクロプロセッサ保持器具を開きます。

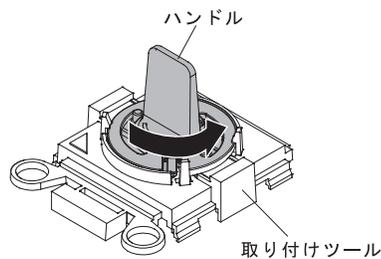
- a. マイクロプロセッサ・ツールのハンドルを左回りに回転させて開いた位置にします。

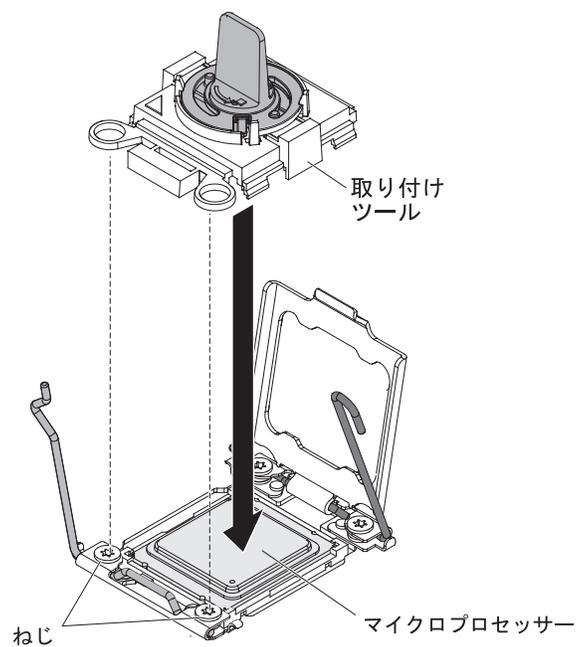
- b. 取り付けツールをマイクロプロセッサ・ソケットの位置合わせピンに合わせ、ツールをマイクロプロセッサの上に下ろします。取り付けツールは、正しく位置合わせされた場合にのみ、ソケット上に平坦に載ります。

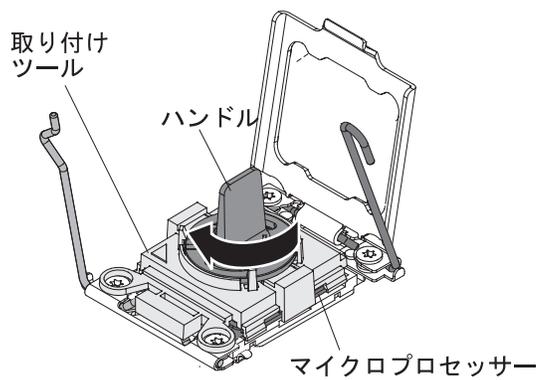
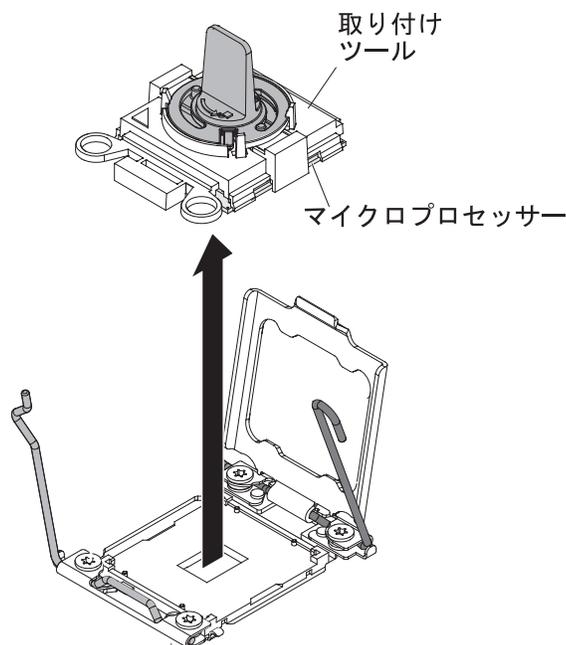
- c. 取り付けツールのハンドルを右回りに回転させ、マイクロプロセッサをソケットから持ち上げます。

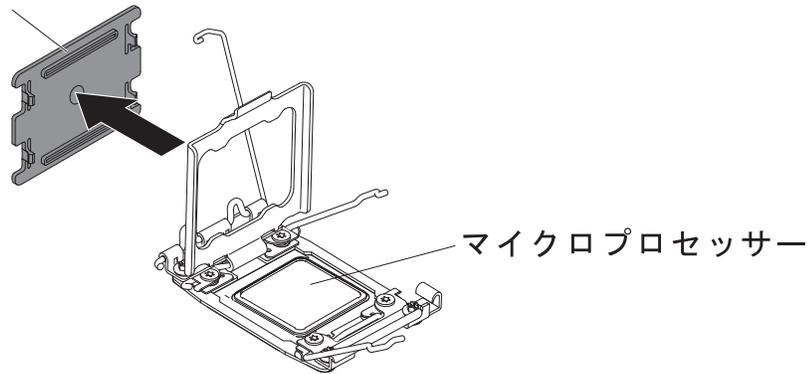
ソケット・カバー

1. vii ページから始まる『安全について』と、155 ページの『取り付けのガイドライン』を読みます。
2. サーバーおよび周辺装置の電源をオフにし、電源コードとすべての外部ケーブルを外します。
重要: 静電気の影響を受けやすい部品を取り扱う場合は、静電気による損傷を防ぐための予防措置を行います。このようなデバイスの取り扱い方法の詳細は、158 ページの『静電気の影響を受けやすい部品の取り扱い』を参照してください。
3. システム・ボード・トレイ・カバーを取り外します (159 ページの『システム・ボード・トレイ・カバーの取り外し』を参照)。
4. マイクロプロセッサ・ソケットの表面にマイクロプロセッサ・ソケット・カバー、テープ、あるいはラベルが付いている場合は、それらを取り外します。ソケット・カバーを安全な場所に保管してください。

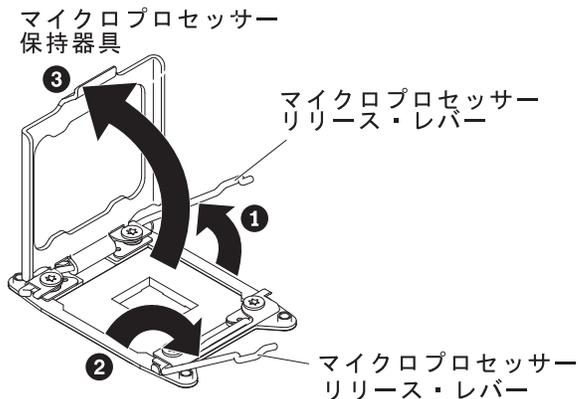
5. プレーナー・トレイを回転させ、システム・ボード・トレイの後部が手前になるようにします。
6. マイクロプロセッサ・ソケットのリリース・レバーおよび保持器具を開きます。

- a. 最初に開くリリース・レバーとしてラベルが貼られているリリース・レバーを確認して、開きます。
- b. マイクロプロセッサ・ソケットの 2 番目のリリース・レバーを開きます。
- c. マイクロプロセッサ保持器具を開きます。

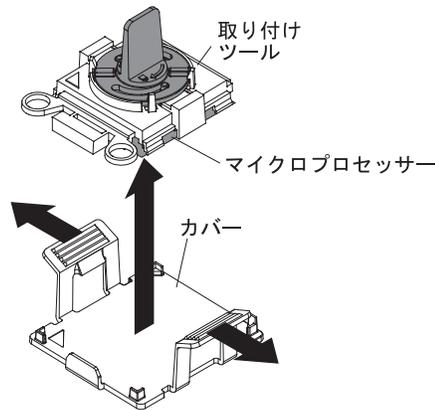
7. マイクロプロセッサをマイクロプロセッサ・ソケットに取り付けます。
 - a. 新しいマイクロプロセッサが入った帯電防止パッケージを、シャーシまたは他の接地されたラック・コンポーネントの塗装されていない金属面に接触させた後、マイクロプロセッサをパッケージから慎重に取り出します。
 - b. カバーの両サイドを開き、取り付けツールからカバーを取り外します。マイクロプロセッサは、取り付けツールにあらかじめ取り付けられています。

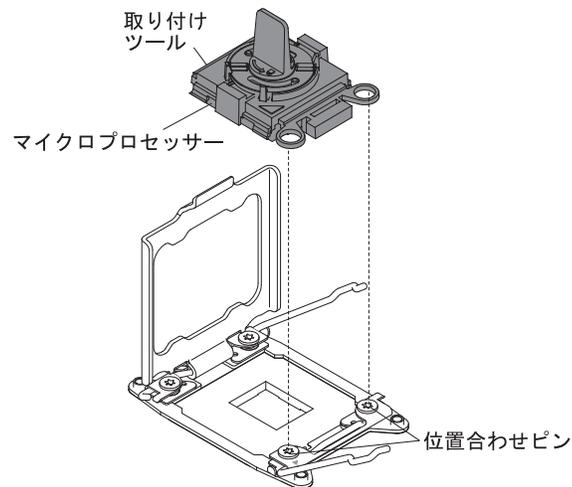
- c. 取り付けツールとマイクロプロセッサ・ソケットの位置を合わせます。適切に位置を合わせた場合にのみ、取り付けツールがソケットにぴったりと収まります。

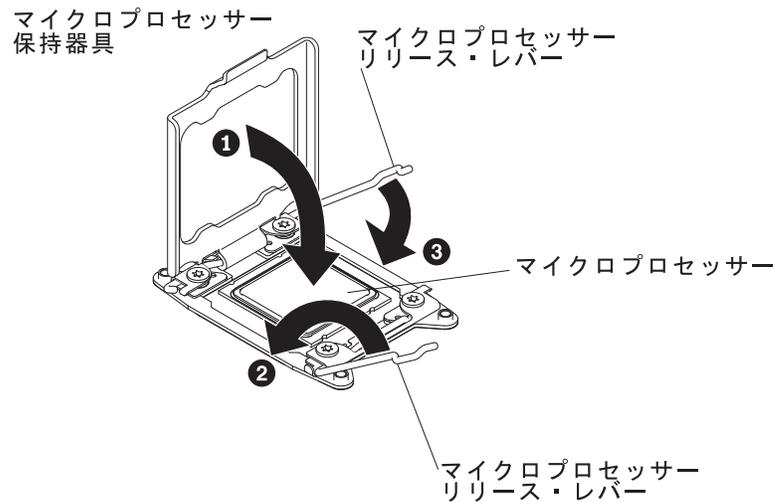
8. マイクロプロセッサ・ソケットのリリース・レバーおよび保持器具を閉じます。

- マイクロプロセッサ・ソケット上のマイクロプロセッサ保持器具を閉じます。
 - 最初に閉じるリリース・レバーとしてラベルが貼られているリリース・レバーを確認して、閉じます。
 - マイクロプロセッサ・ソケットの 2 番目のリリース・レバーを閉じます。
9. DIMM を再取り付けします (168 ページの『メモリー・モジュールの取り付け』を参照)。
10. 反転カバーの上部にある T10 ねじを取り外し、カバーを開きます。

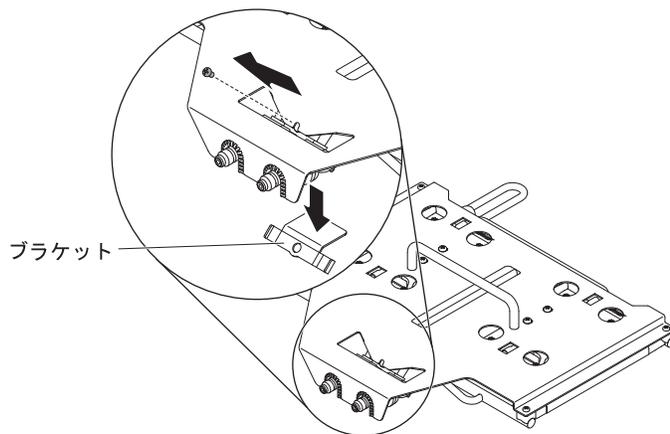
- 冷却水ループ FRU は、上部に保護ブラケットが取り付けられた状態でパッケージされています。
- プラスチック・カバーを取り外した後で、冷却水ループを下に置かないでください。
- 冷却水ループが汚れた場合は、交換する必要があります。手順については、このステップの後に記載されている情報を参照してください。
- a. 新規の冷却水ループ・アセンブリーを取り付ける場合は、冷却水ループ・アセンブリーの下部からプラスチックの保護カバーを取り外します。
- b. システム・ボード・トレイの背面と平行な壁面のポケットに、冷却水ループ・アセンブリーを位置合わせして配置します。

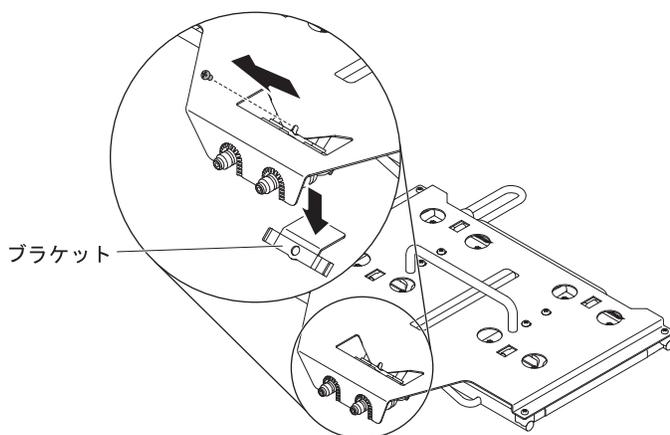
- c. 示されているように #2 プラスねじを取り外してから、ブラケットを取り外します。

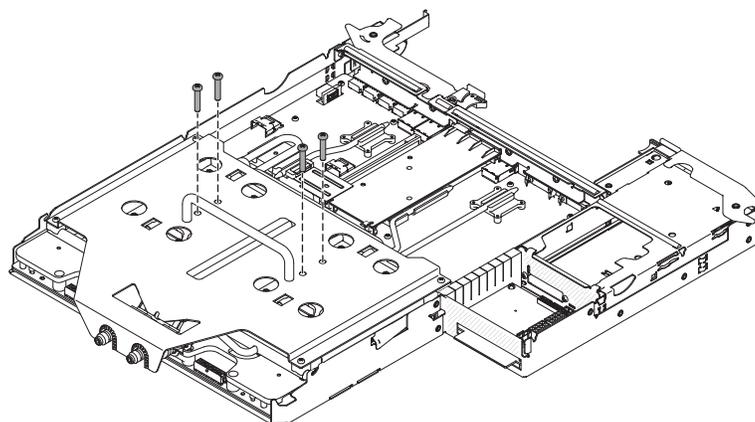
- d. 冷却水ループ・アセンブリーから 4 個の #2 プラスねじを取り外します。

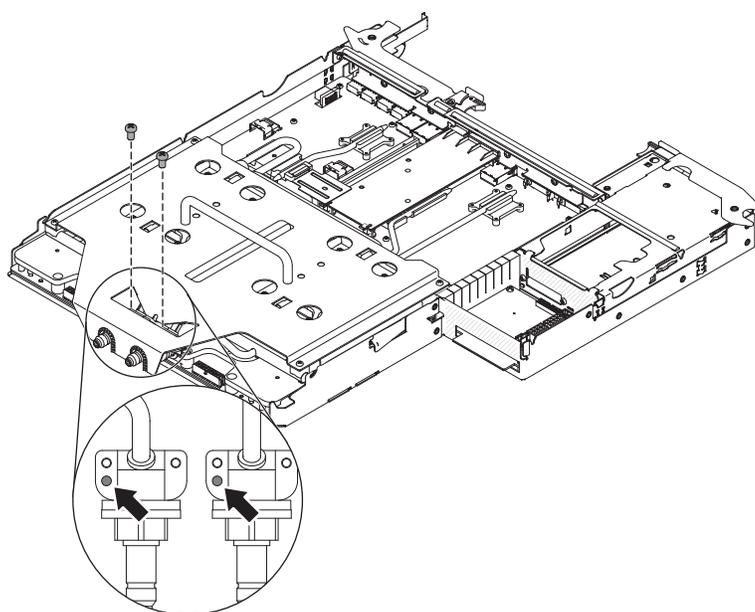
- e. 終端ブロックに 2 個の #2 プラスねじを取り付けます。
