System x iDataPlex dx360 M4 Type 7918 および
7919

問題判別の手引き

原典: System x iDataPlex dx360 M4 Types 7918 and 7919
Problem Determination and Service Guide

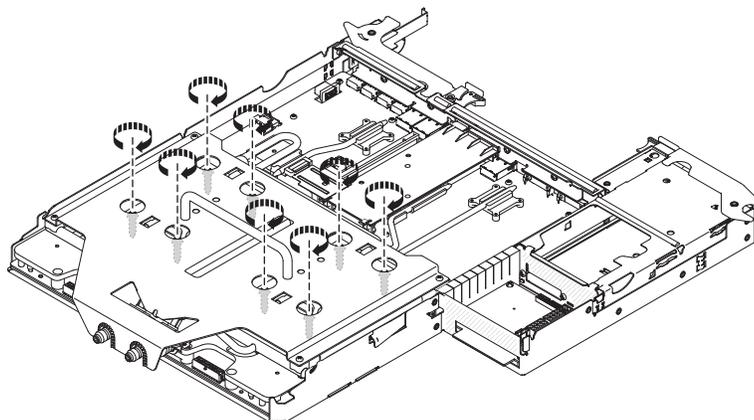
- f. ドライバーを使用して、8 個のマイクロプロセッサねじをしっかりと押し込んで交互にきつく締めます。可能な場合は、各ねじを一度に 2 回転ずつ締めます。ねじがきつく締まるまで繰り返します。過度の力でねじを締めすぎないようにしてください。トルク・レンチを使用する場合は、1.0 から 1.2 ニュートン・メータ (Nm) (8.85 から 10.6 インチ・ポンド) でねじを締めてください。

注: 1 つのねじを締めたら、次は対角線上のねじを締めます。

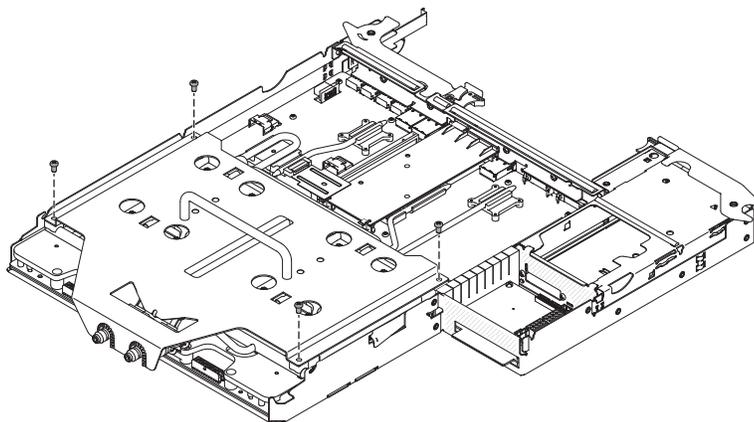
- g. 端にある 4 個の #2 プラスねじを取り外します。

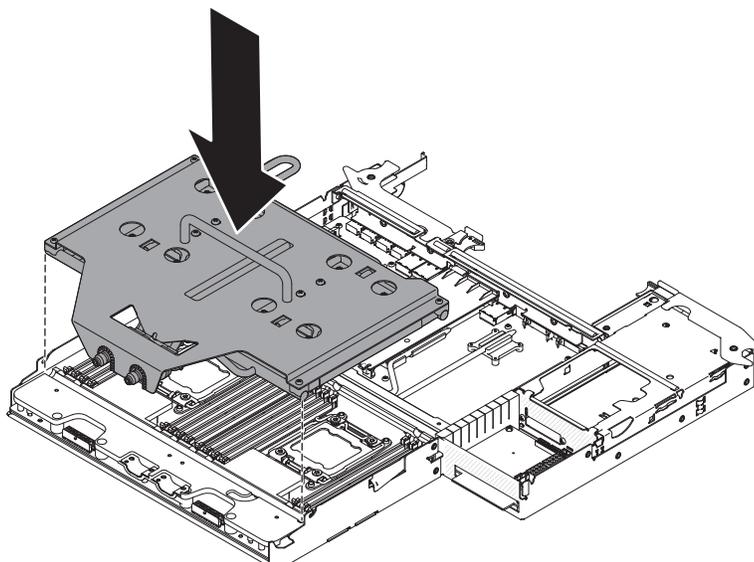
- h. ステップ C で取り外したねじで所定の位置に固定されていた QD の近くの冷却水ループの下にあるブラケットと一緒に、保護ブラケットを持ち上げます。

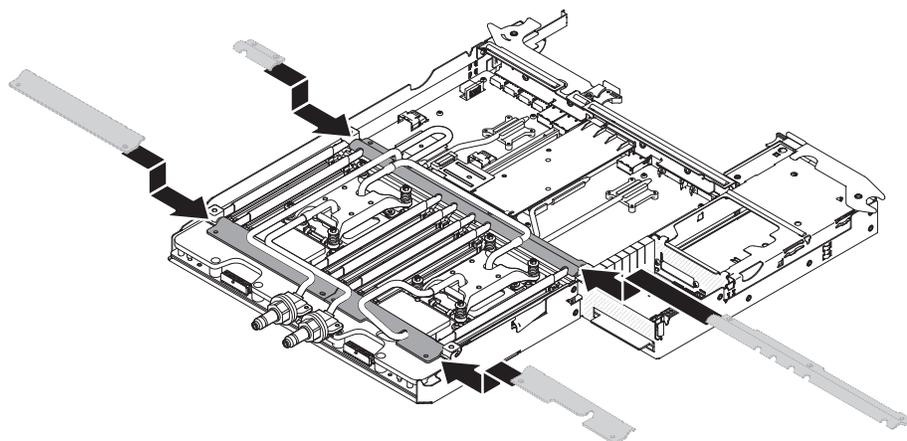
12. 保持ブラケットを取り付けます。
- a. 冷却水ループに保持ブラケットを挿入します。

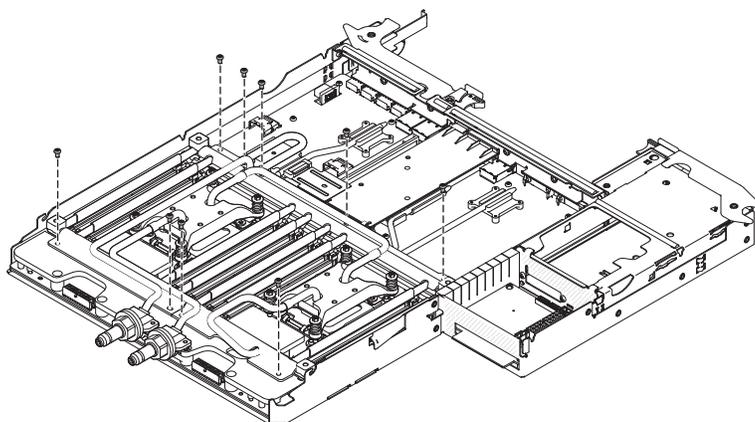
- b. T10 ねじを取り付けて保持ブラケットを固定します (外部ブラケット用に 4 個、中央ブラケット用に 5 個)。

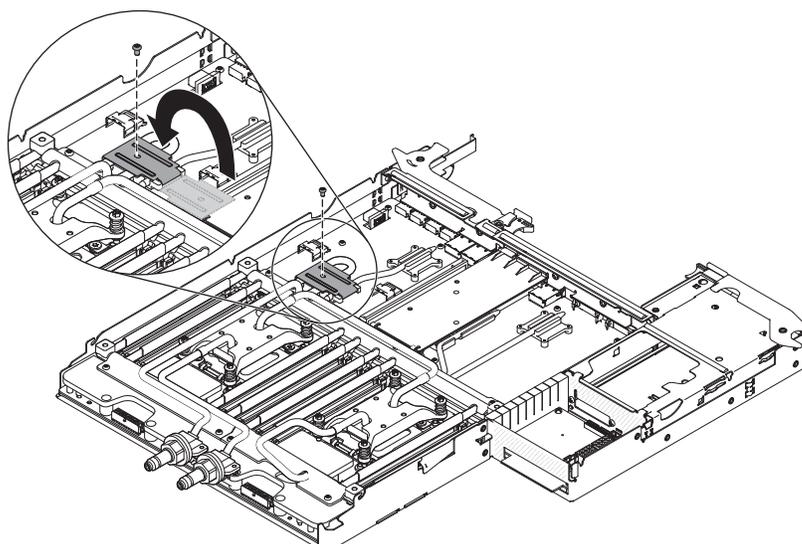
13. 反転カバーを閉じ、T10 ねじをカバーの上部に取り付けます。

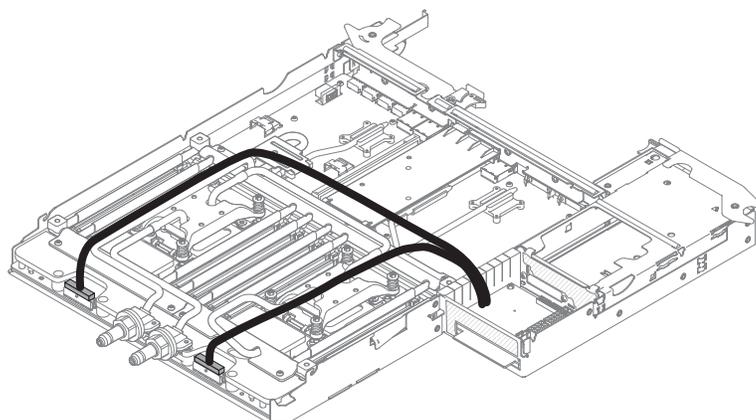
14. マイクロプロセッサ電源ケーブルを接続します。

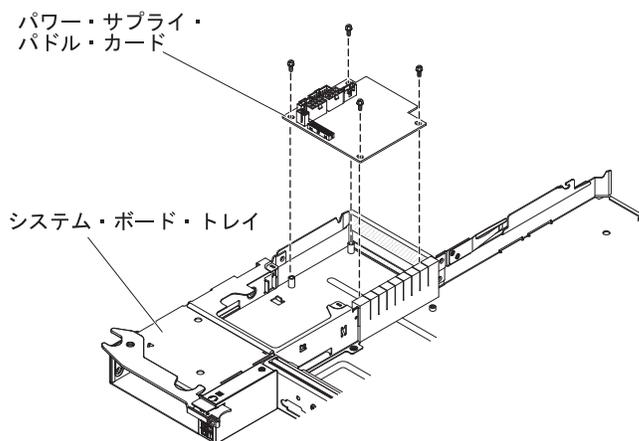
システム・ボード・トレイからのパワー・サプライ・パドル・カードの取り外し

1. vii ページから始まる『安全について』と、155 ページの『取り付けのガイドライン』を読みます。
2. システム・ボード・トレイがシャーシに取り付けられている場合は、取り外します (160 ページの『2U シャーシからのシステム・ボード・トレイの取り外し』を参照)。
3. 帯電防止されている平らな場所にシステム・ボード・トレイを注意して置きます。
4. システム・ボード・トレイ・カバーを取り外します (159 ページの『システム・ボード・トレイ・カバーの取り外し』を参照)。

5. システム・ボード・トレイに 3.5 型シンプル・スワップ・ドライブが取り付けられている場合は、次の手順を実行します。
 - a. 3.5 型ドライブを取り外します (165 ページの『シンプル・スワップ・ハード・ディスクの取り外し』を参照)。
 - b. ハード・ディスク・ブラケットおよびケーブル・アセンブリーのケーブル配線を書き留めてから、ケーブルを取り外します。
 - c. ハード・ディスク・ブラケットおよびケーブル・アセンブリーを取り外します (179 ページの『シンプル・スワップ SATA ハード・ディスク・ブラケットおよびケーブル・アセンブリーの取り外し』を参照)。
6. パワー・サプライ・パドル・カードに接続されているケーブルの接続位置をメモしてから、ケーブルを取り外します。
7. パワー・サプライ・パドル・カードをシステム・ボード・トレイに固定している 4 個のねじを取り外します。ねじは将来の使用に備えて保管します。
8. パワー・サプライ・パドル・カードを持ち上げてシステム・ボード・トレイから取り外します。
9. パワー・サプライ・パドル・カードの返却を指示された場合は、梱包の指示に従って、提供されている配送用の梱包材を使用してください。

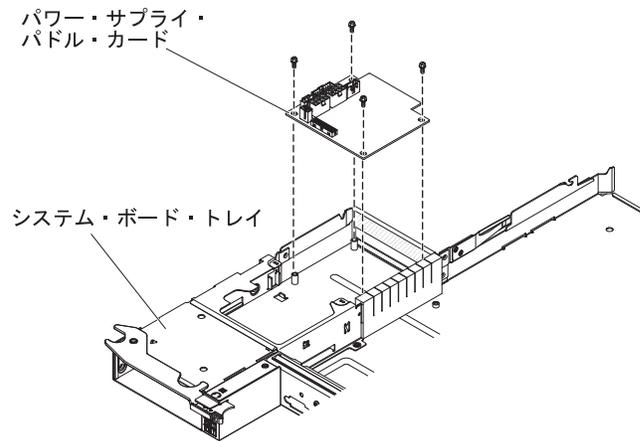
システム・ボード・トレイへのパワー・サプライ・パドル・カードの取り付け

1. パワー・サプライ・パドル・カードの入った帯電防止パッケージを、システム・ボード・トレイの外側の塗装されていない金属面に接触させます。その後で、パワー・サプライ・パドル・カードをパッケージから取り出します。
2. パワー・サプライ・パドル・カードをシステム・ボード・トレイ内の取り付け用の止め金具上に置き、4 個のねじを取り付けます。
3. パワー・サプライ・パドル・カード・ケーブルを再接続します。
4. 3.5 型シンプル・スワップ・ドライブを取り外した場合は、すべて取り付けます。次の手順を実行します。

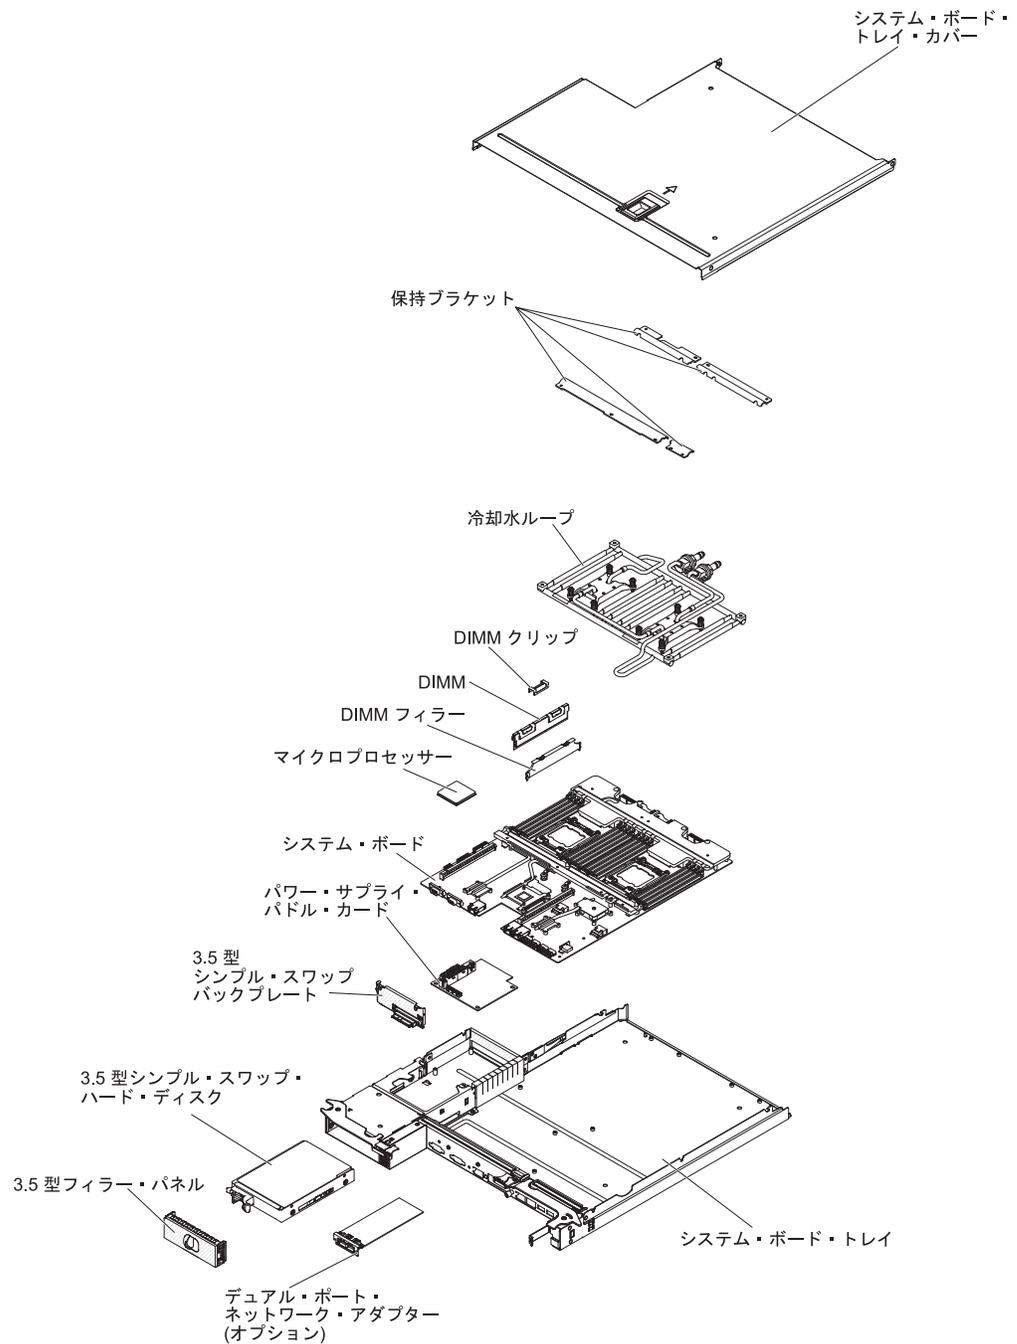
システム・ボード・トレイを取り外すには、以下のステップを実行します。

1. vii ページから始まる『安全について』と、155 ページの『取り付けのガイドライン』を読みます。
2. サーバーおよび接続されているすべての装置の電源をオフにします。
3. 周辺装置の電源をオフにしてすべての電源コードを切り離します。

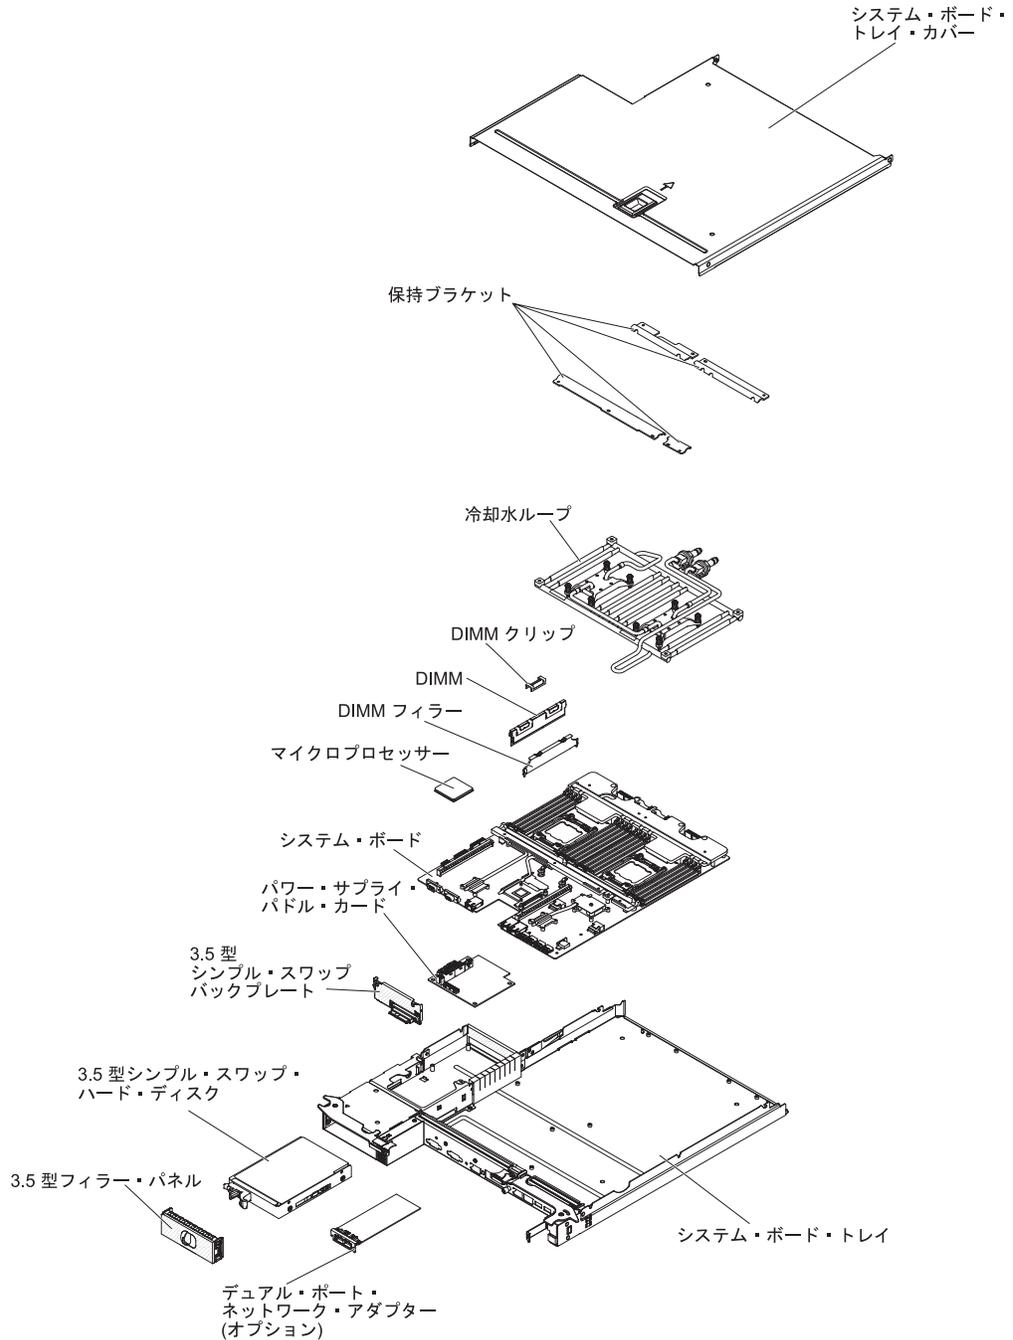
システム・ボード・トレイを取り付けるには、以下のステップを実行してください。

1. vii ページから始まる『安全について』と、155 ページの『取り付けのガイドライン』を読みます。
2. (トレーニングを受けたサービス技術員のみ) マイクロプロセッサおよび冷却水ループを再取り付けします (195 ページの『マイクロプロセッサと冷却水ループの取り付け』を参照)。

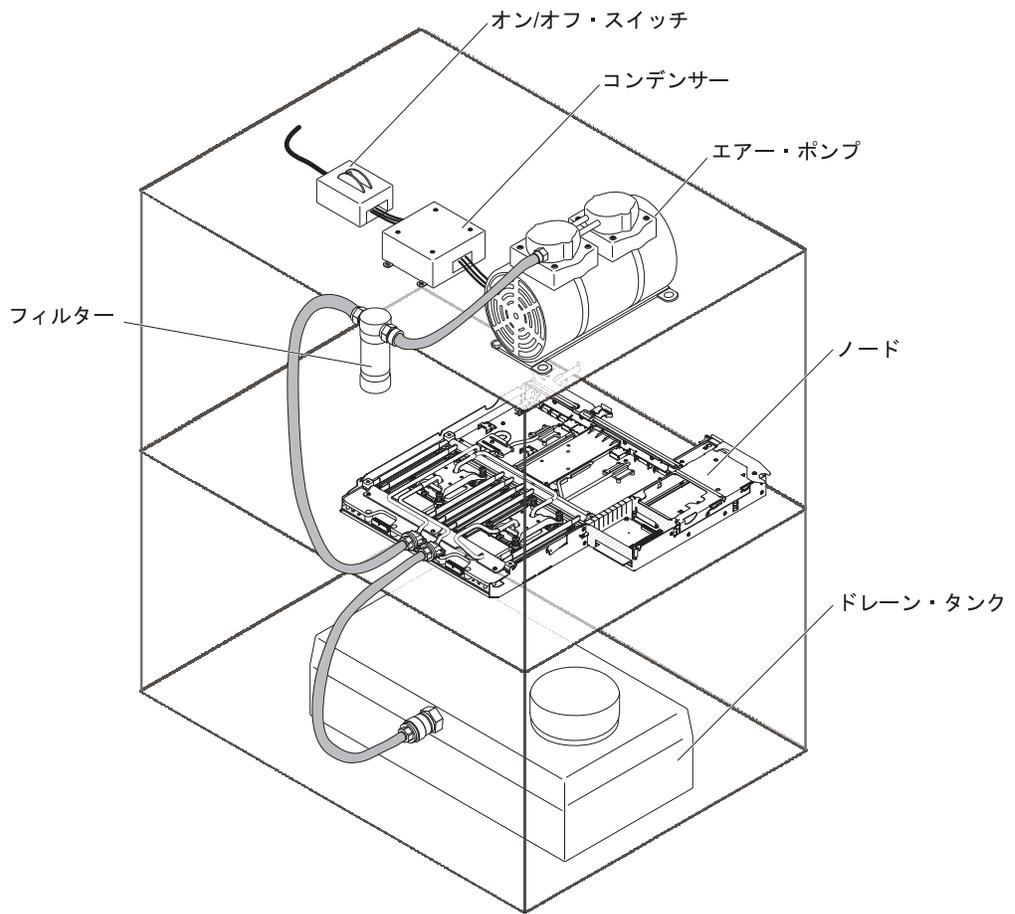
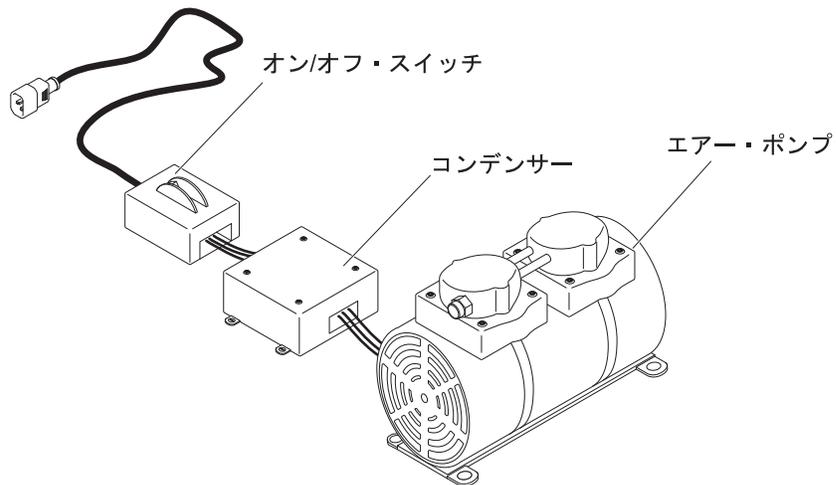
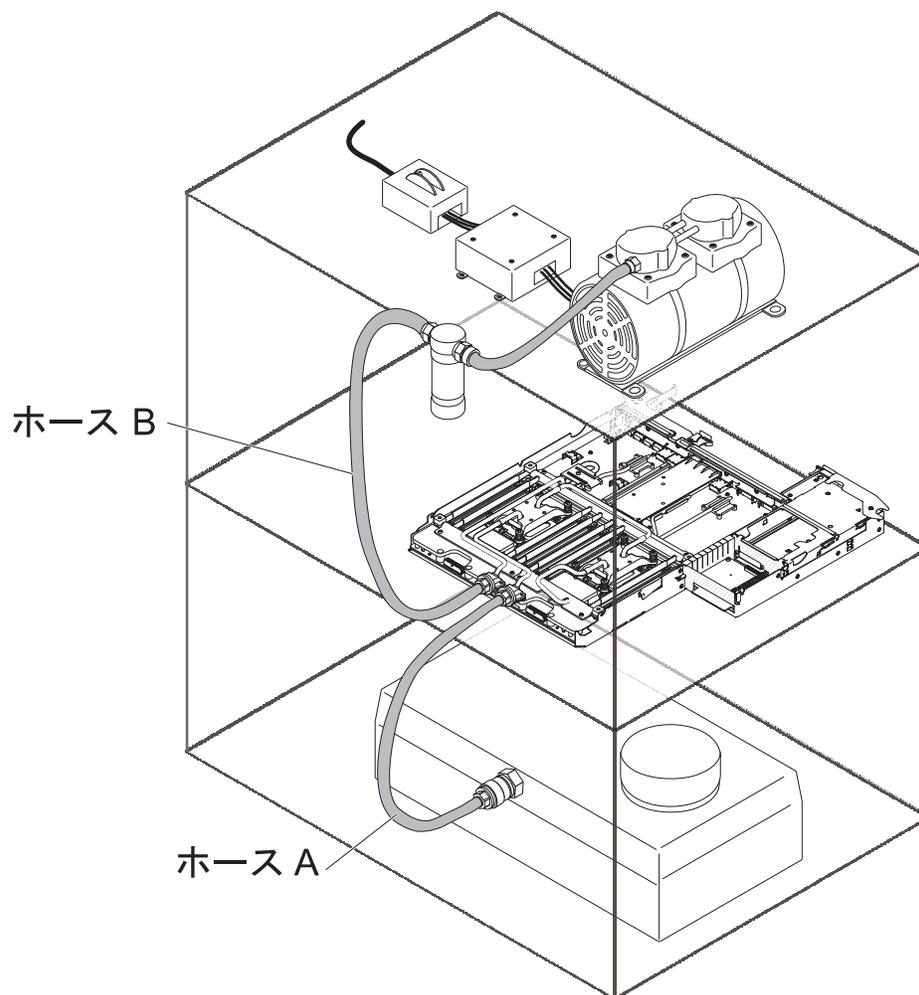
ノード・ドレイン・ツール

1. vii ページから始まる『安全について』と、155 ページの『取り付けのガイドライン』を読みます。
2. サーバーおよび接続されているすべての装置の電源をオフにします。
3. 周辺装置の電源をオフにしてすべての電源コードを切り離します。
4. サーバーから外すのに必要なだけ、パワー・サプライをサーバー背面から引き出します。
5. システム・ボード・トレイがシャーシに取り付けられている場合は、取り外します (160 ページの『2U シャーシからのシステム・ボード・トレイの取り外し』を参照)。
6. 必要に応じて、システム・ボードをシャーシに接続しているケーブルの配線と接続位置を書き留めてから、ケーブルを取り外します。
7. ホース A をノード・ポートの 1 つに接続します。
8. ホース B を他方のノード・ポートに接続します。
9. 圧力を最小化するために、タンク・キャップは (バントされている場合も) 取り外す必要があります。
10. ポンプの電源をオンにし、90 秒間作動させます。
11. ポンプの電源をオフにします。
12. ノードからホースを切り離します。

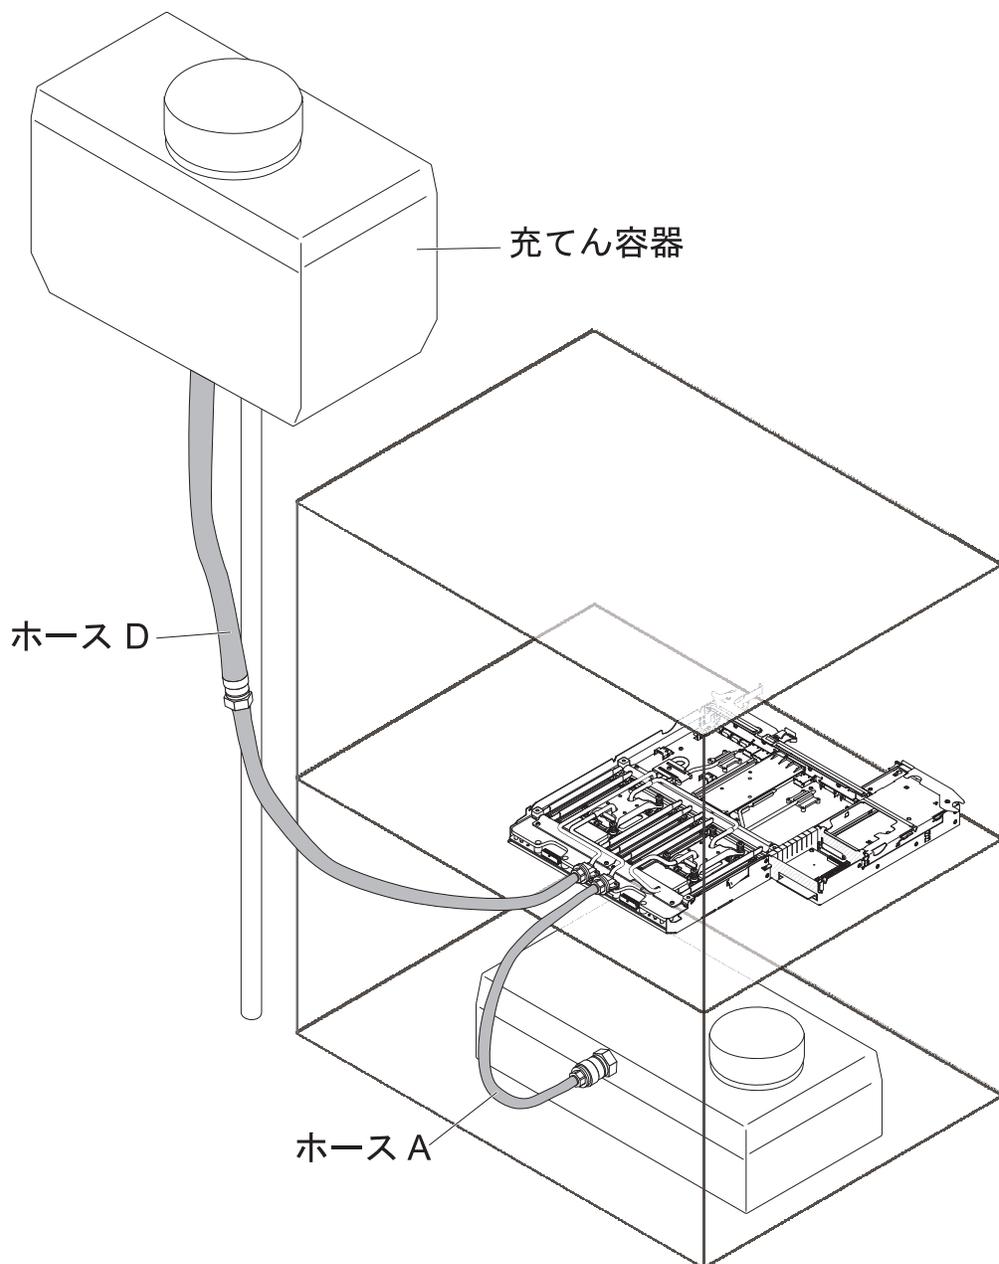
ノードへの水の充てん

1. vii ページから始まる『安全について』と、155 ページの『取り付けのガイドライン』を読みます。
2. 水溶液を準備して充電容器に入れ、水面が最小 (minimum) マークと最大 (maximum) マークの間になるようにします。約 6 リットルの水で十分な水頭が提供され、2 個から 3 個のノードに水を充電することが可能です。水の追加/排出中は充電容器を台座にぶら下げ、容器に水を追加した後に掛け直すことができます。
3. 最初に、充電容器からノード・ポートの 1 つにホース D を接続します。次に、ドレーン容器 A からもう一方のノード・ポートにホースを接続します。水が流れます。ホース A に顕著な泡が見られなくなるまで続けます。これには、約 30 秒から 1 分間かかります。

4. ノードからホース A を取り外します。次に、ノードからホース D を取り外します。これで、ノードには十分な水が充てんされています。
