Lenovo System x3550 M5  
Type 5463

インストールおよびサービス・ガイド

## インストールおよびサービス・ガイド

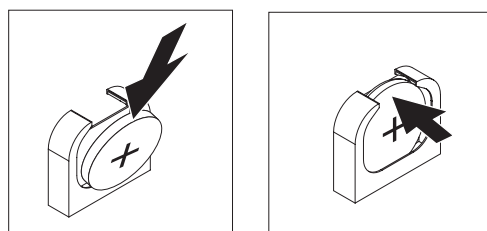
- a. バッテリーを傾けて、バッテリー・クリップの反対側でバッテリーをソケットに挿入できるようにします。

図 146. システム・バッテリーの取り付け

- b. バッテリーをソケットの中に押し下げ、定位置に収めます。バッテリー・クリップがバッテリーをしっかり保持していることを確認 します。
- c. バッテリー・ホルダーからゴム製のカバーを取り外した場合は、指を使ってバッテリー・コネクタの上部にバッテリー・カバーを取り付けます。
