IBM NeXtScale nx360 M4 Typ 5455

Installations- und Servicehandbuch

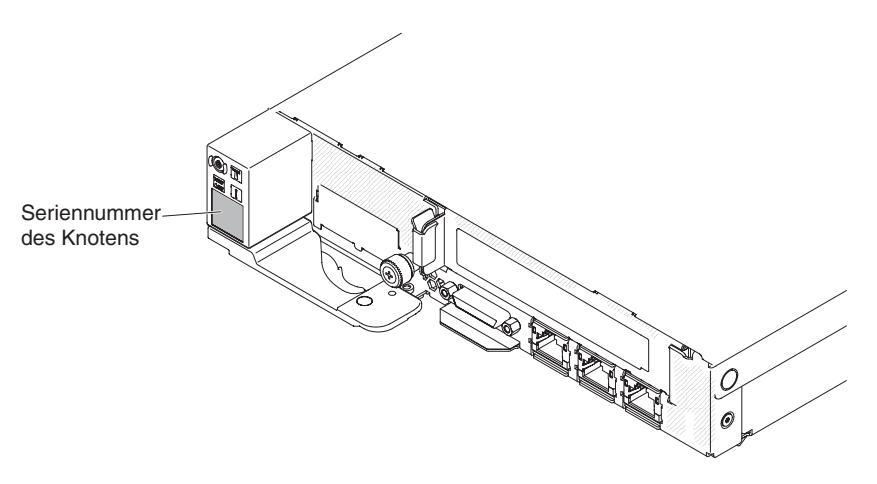
Abbildung 1. NeXtScale nx360 M4-Rechenknoten

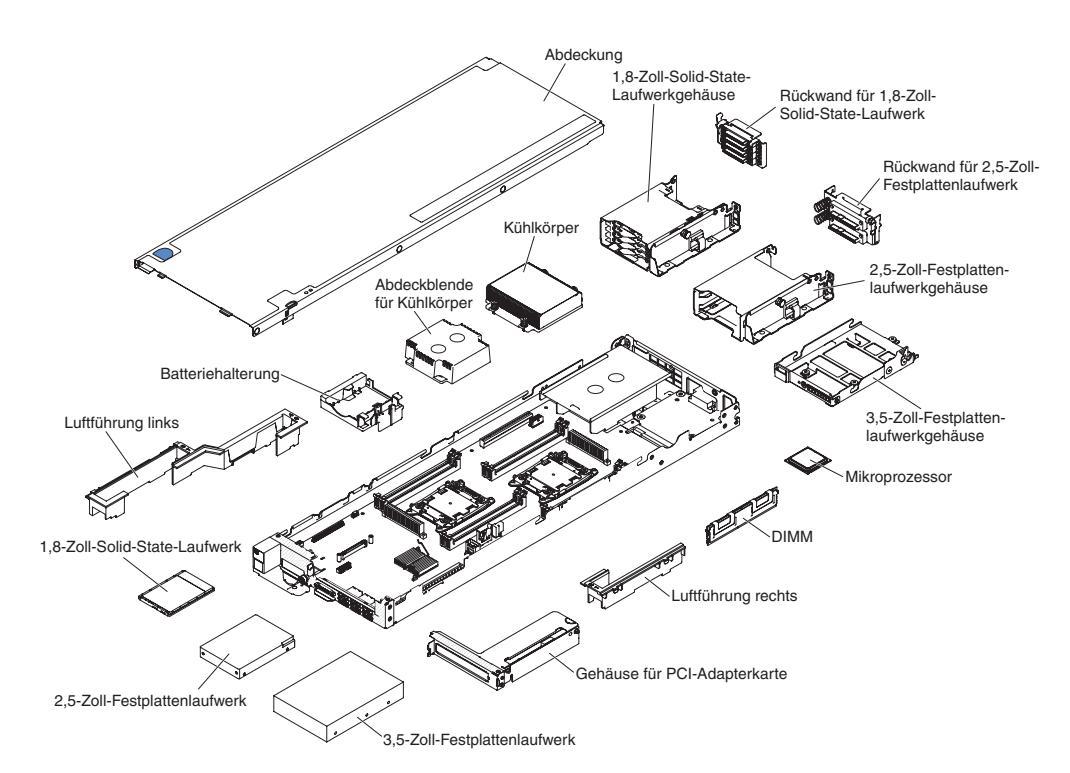
In der folgenden Abbildung sind die Hauptkomponenten des Rechenknotens dargestellt.

Abbildung 2. Hauptkomponenten des Rechenknotens

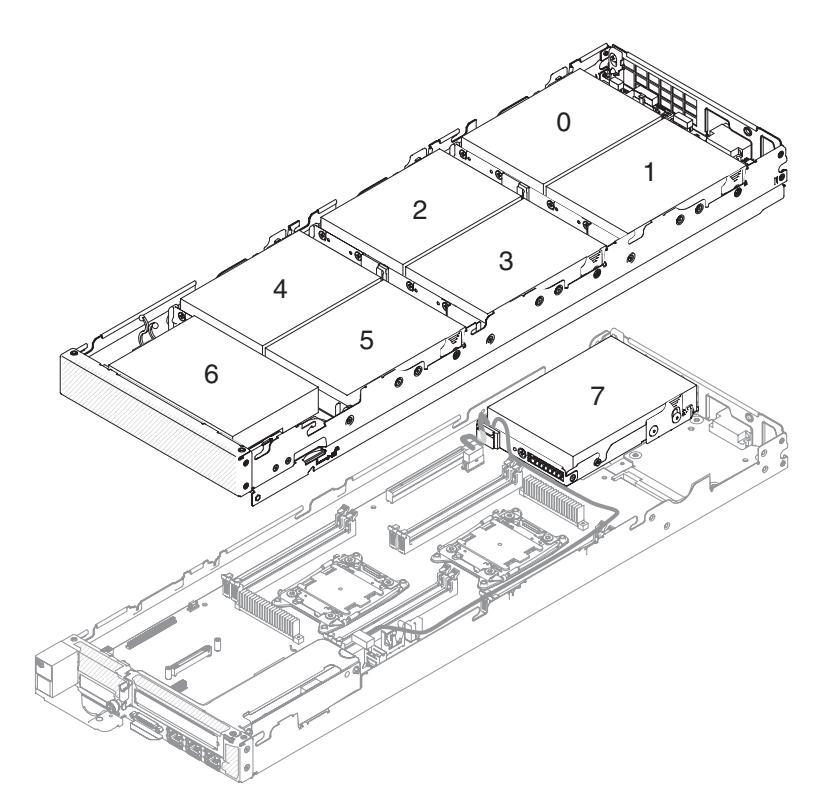
Abbildung 3. Hauptkomponenten des Ablagerahmens

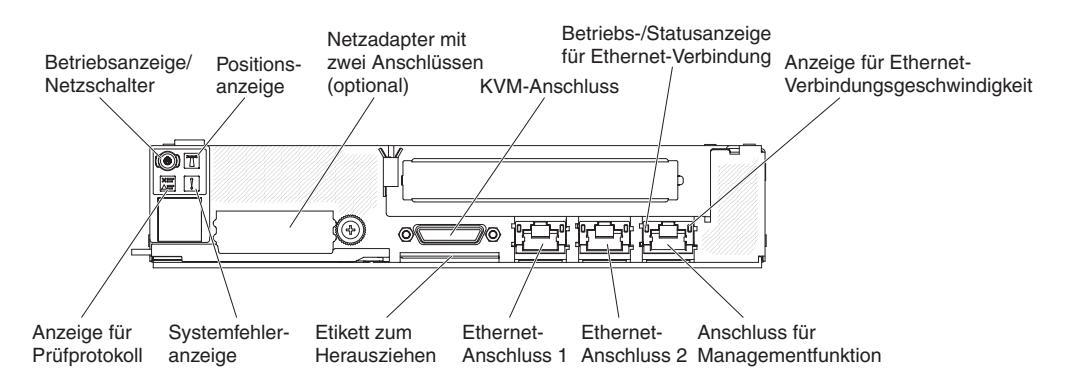
In der folgenden Abbildung sind die Tasten bzw. Schalter, Anschlüsse und Anzeigen an der Steuerkonsole dargestellt.

Abbildung 4. Tasten bzw. Schalter, Anschlüsse und Anzeigen an der Steuerkonsole des Rechenknotens

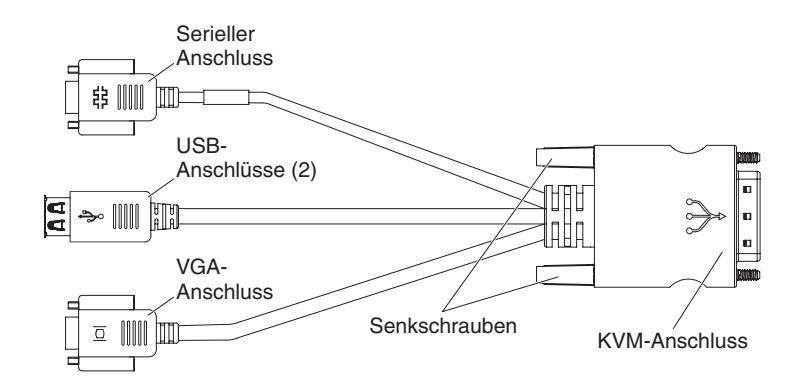
In der folgenden Abbildung sind die Anschlüsse und Komponenten für das Konsolenverteilerkabel angegeben.

Abbildung 5. Konsolenverteilerkabel

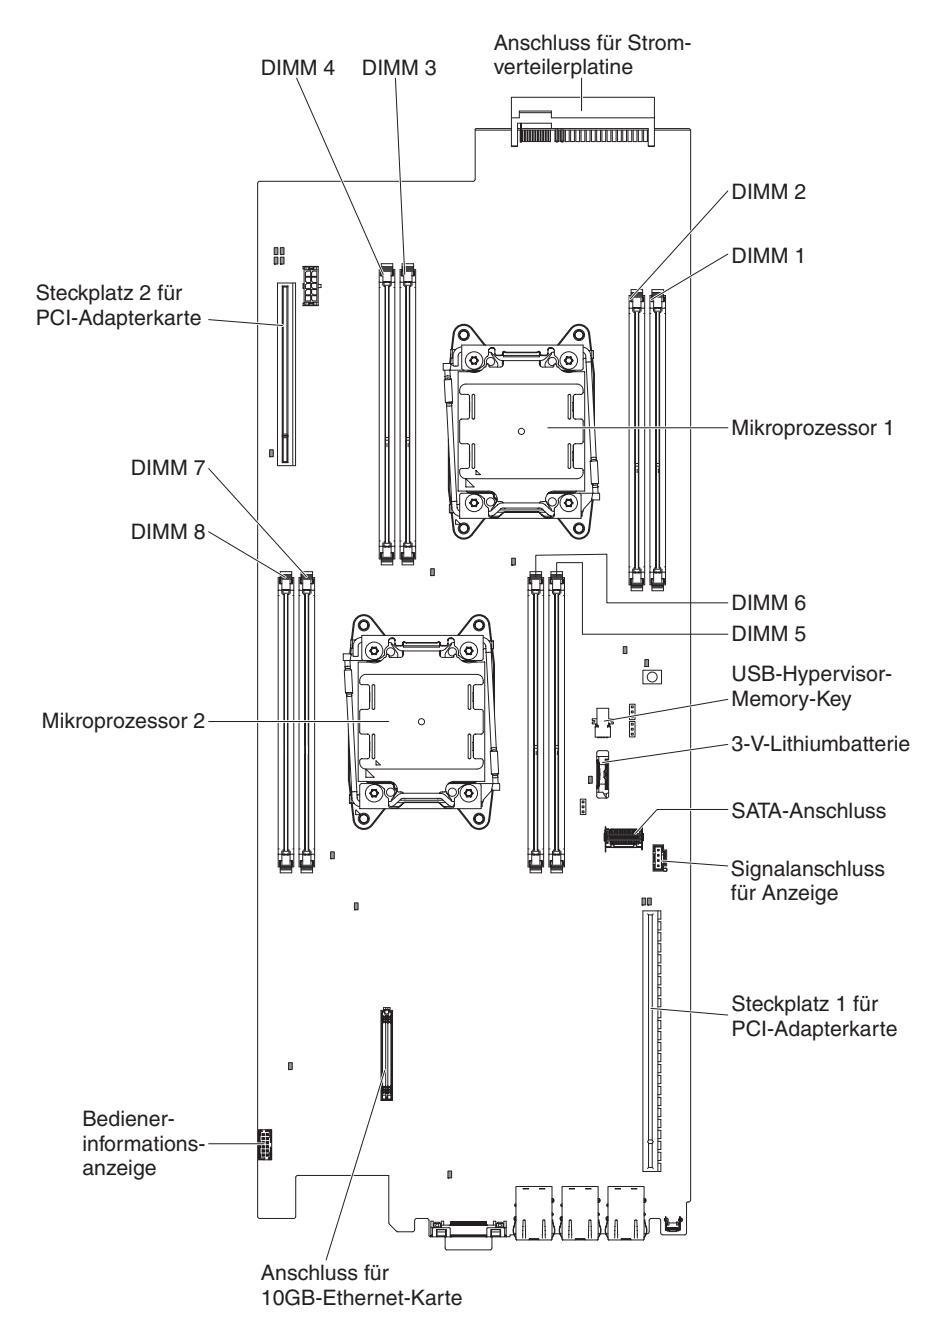
In den folgenden Abbildungen sind die internen Anschlüsse auf der Systemplatine dargestellt.

Abbildung 6. Interne Anschlüsse auf der Systemplatine
Externe Anschlüsse auf der Systemplatine

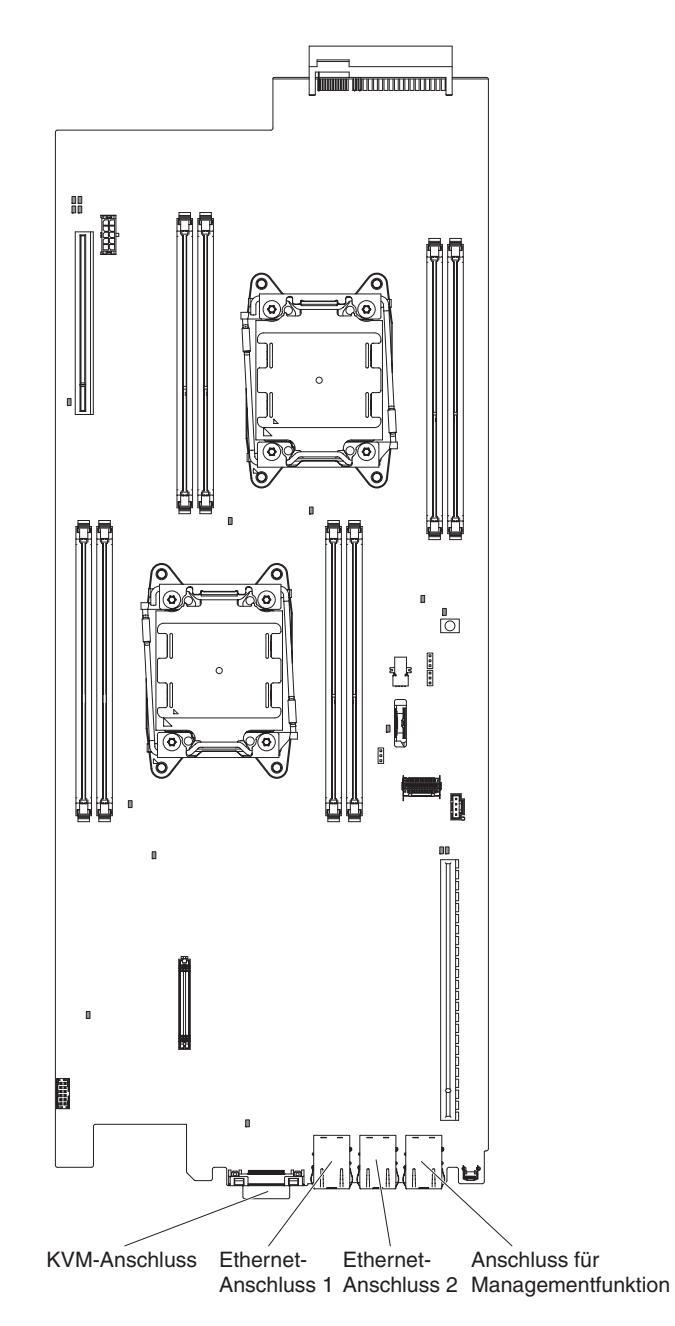
In der folgenden Abbildung sind die externen Anschlüsse auf der Systemplatine dargestellt.

Abbildung 7. Externe Anschlüsse auf der Systemplatine

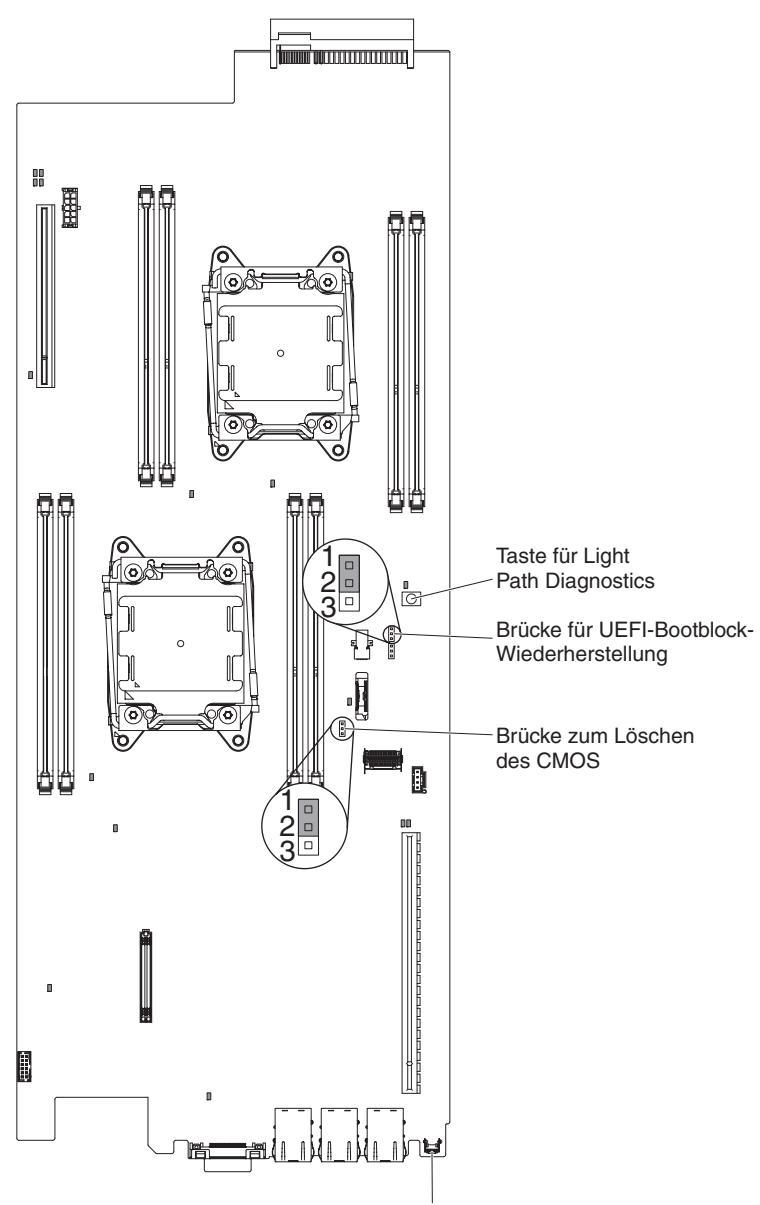
Die folgende Abbildung enthält die Position und Beschreibung der Schalter und Brücken.

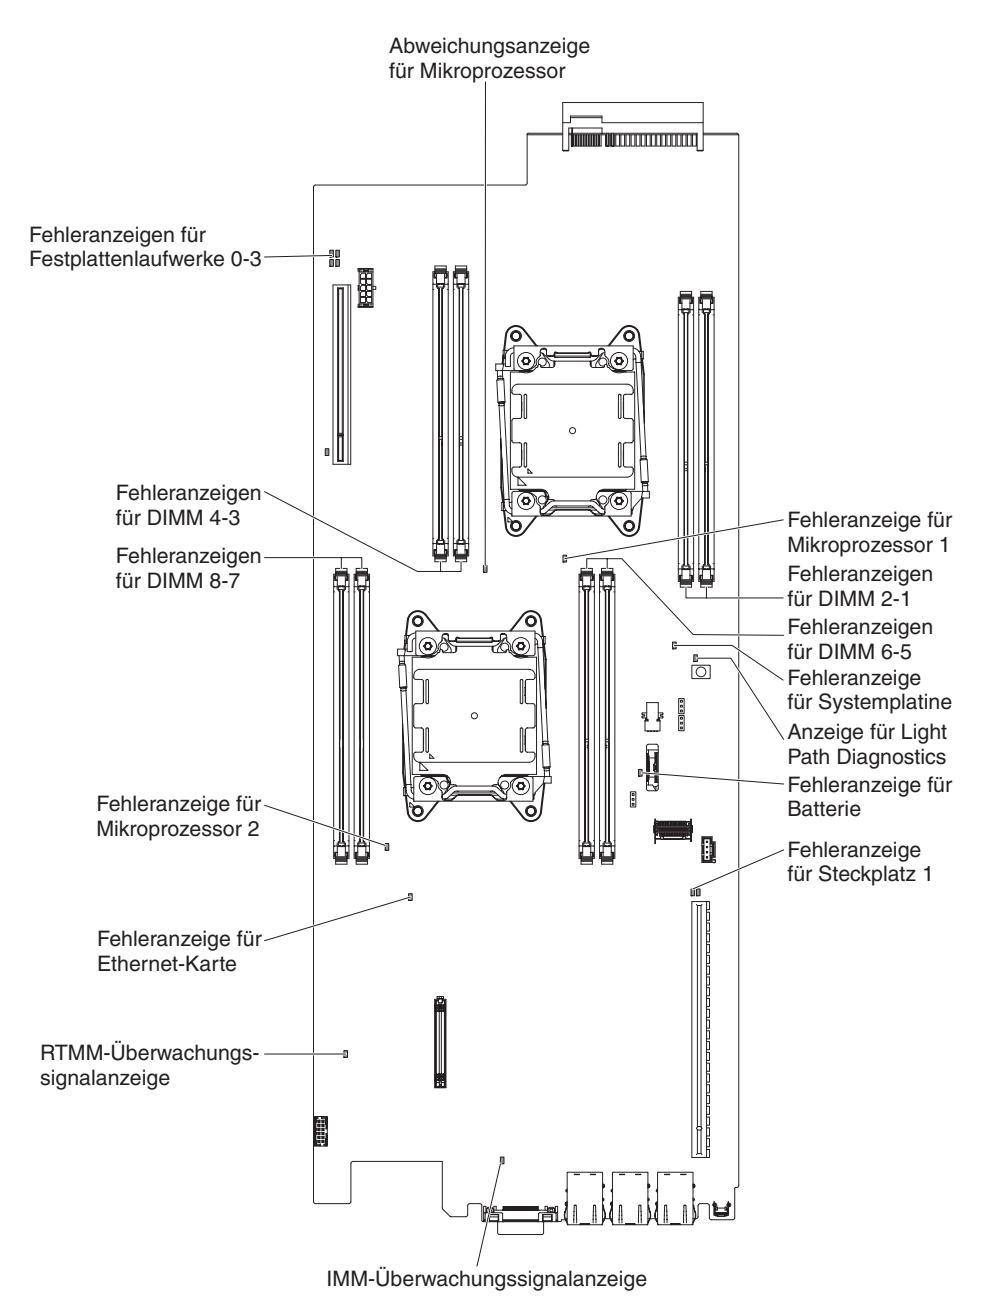
In der folgenden Abbildung sind die Anzeigen und Steuerelemente auf der Systemplatine dargestellt.

Abbildung 9. Anzeigen und Steuerelemente auf der Systemplatine

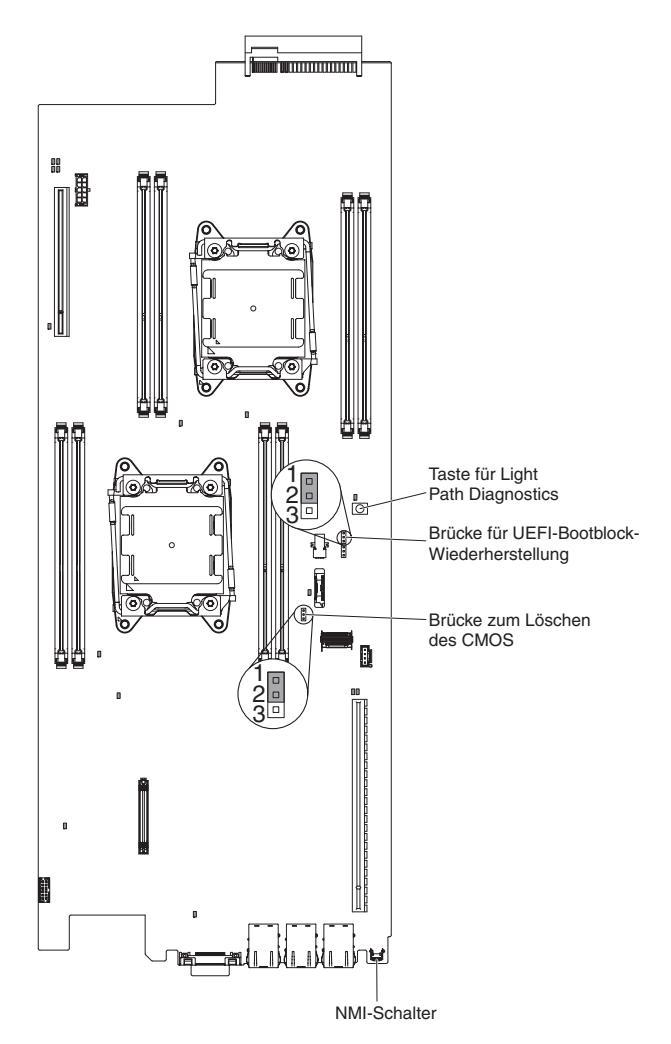
- Entnehmen Sie die Batterie aus dem Server und setzen Sie sie nach einer Wartezeit von 30 Sekunden wieder ein.
- Ändern Sie die Position des Schalters für das Startkennwort. Aktivieren Sie den Schalter 3 des Schalterblocks (SW4) auf der Systemplatine, um die Überprüfung des Startkennworts zu umgehen. (Weitere Informationen hierzu finden Sie im Abschnitt "Schalter und Brücken auf der Systemplatine" auf Seite 18.)

Abbildung 10. Schalter für Startkennwort

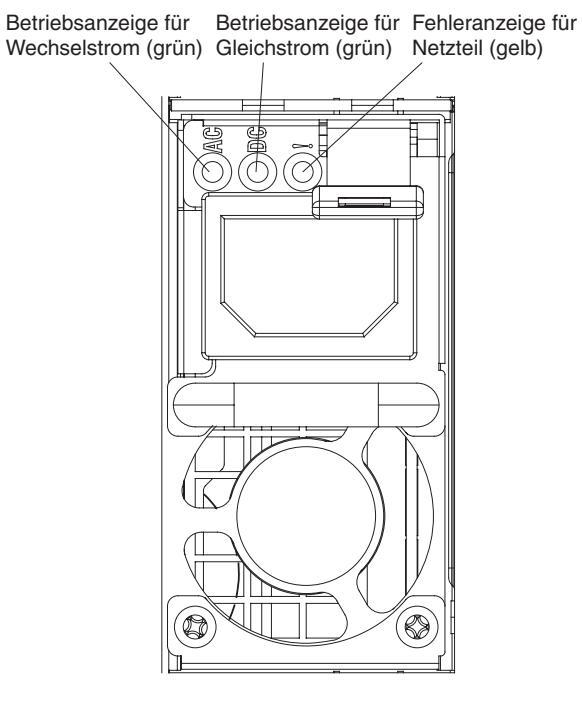
In der folgenden Abbildung sind die Positionen der Netzteilanzeigen auf dem Wechselstromnetzteil dargestellt.

Abbildung 11. Anzeigen des Wechselstromnetzteils

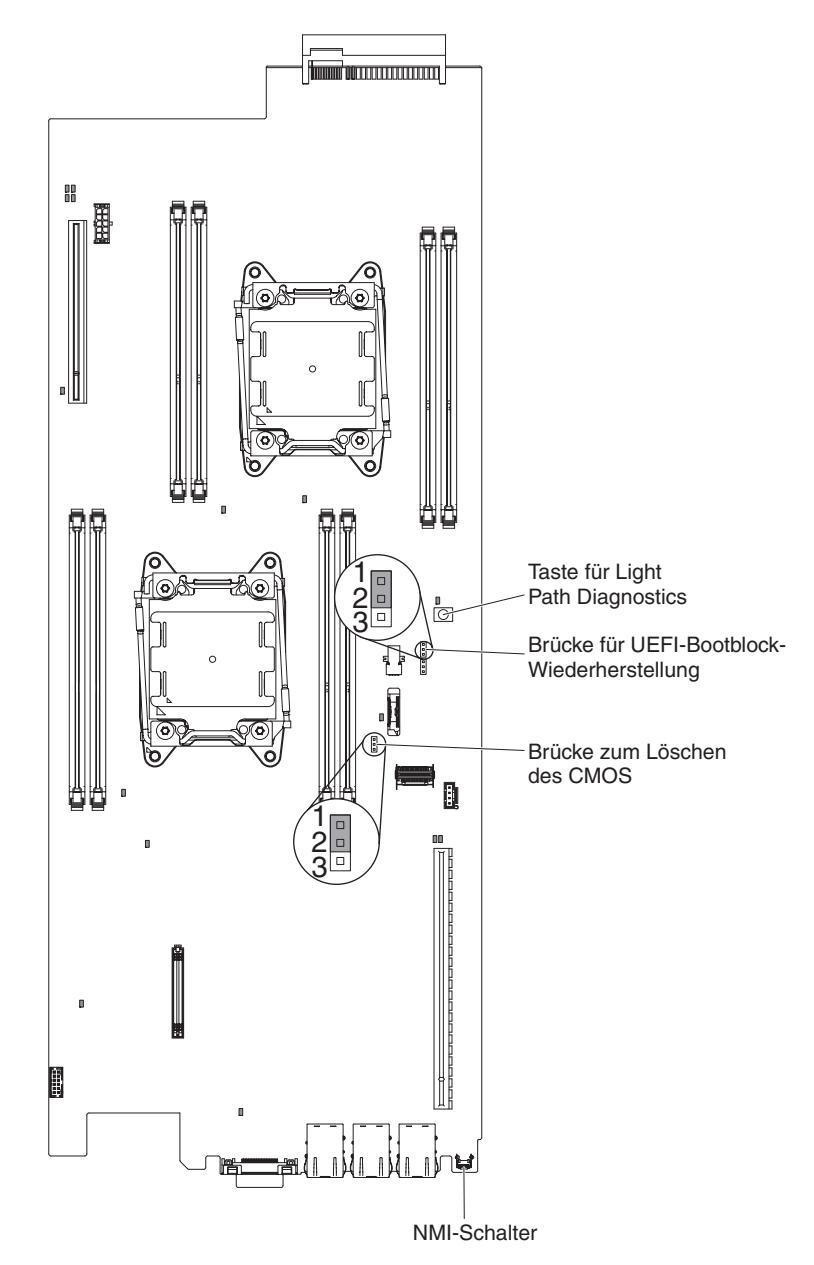
- 1. Lesen Sie die Sicherheitsinformationen ab "Sicherheit" auf Seite vii und "Installationsrichtlinien" auf Seite 106.
- 2. Schalten Sie den Server aus und ziehen Sie alle Netzkabel und externen Kabel ab.
- **3**. Entfernen Sie die Abdeckung (siehe "Rechenknotenabdeckung entfernen" auf Seite 116).
- 4. Suchen Sie die Brücke für UEFI-Bootsicherung (JP2) auf der Systemplatine.

Abbildung 13. Position der Brücke für UEFI-Bootsicherung (JP2)

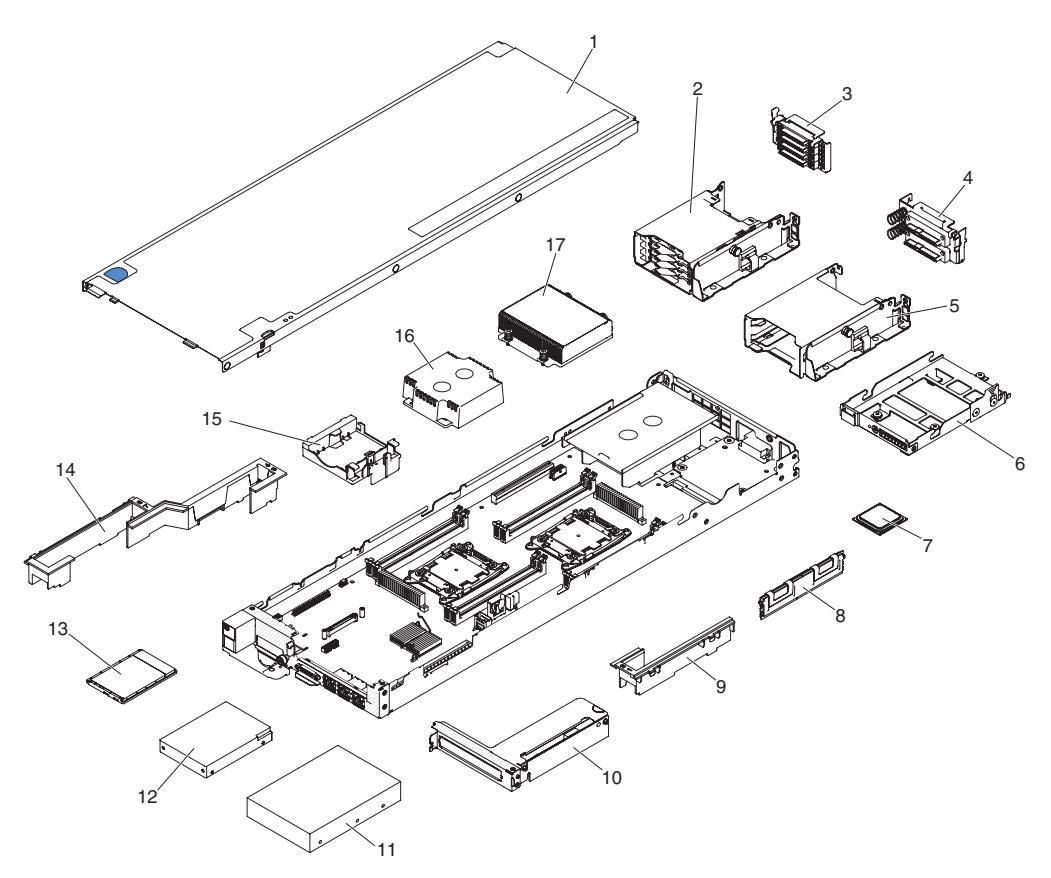
In der folgenden Abbildung werden die Hauptkomponenten des Servers dargestellt. Die Abbildungen in diesem Dokument können von Ihrer Hardware geringfügig abweichen. Eine Liste mit Strukturteilen finden Sie unter "Strukturteile" auf Seite 100.

Abbildung 14. Serverkomponenten

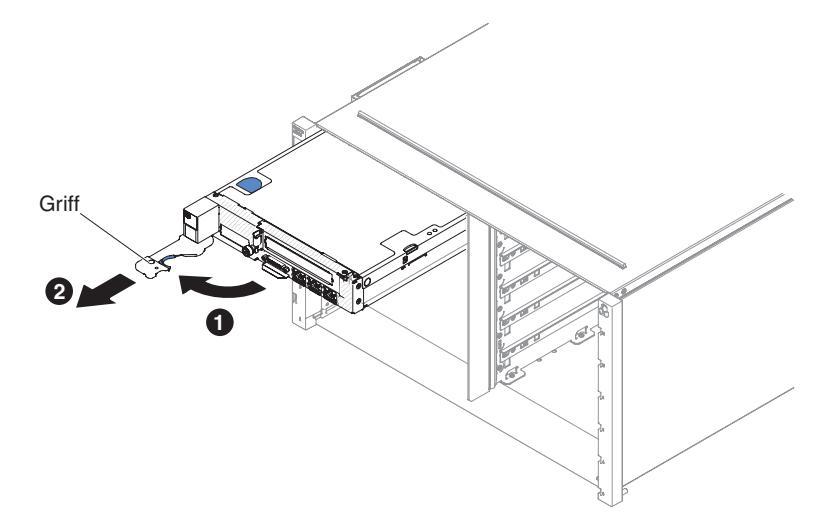
1. Öffnen Sie den vorderen Griff wie in der Abbildung dargestellt. Der Rechenknoten bewegt sich ungefähr 0,6 cm aus der Knotenposition heraus.

Abbildung 15. Entfernen eines NeXtScale nx360 M4-Rechenknoten aus einem Gehäuse

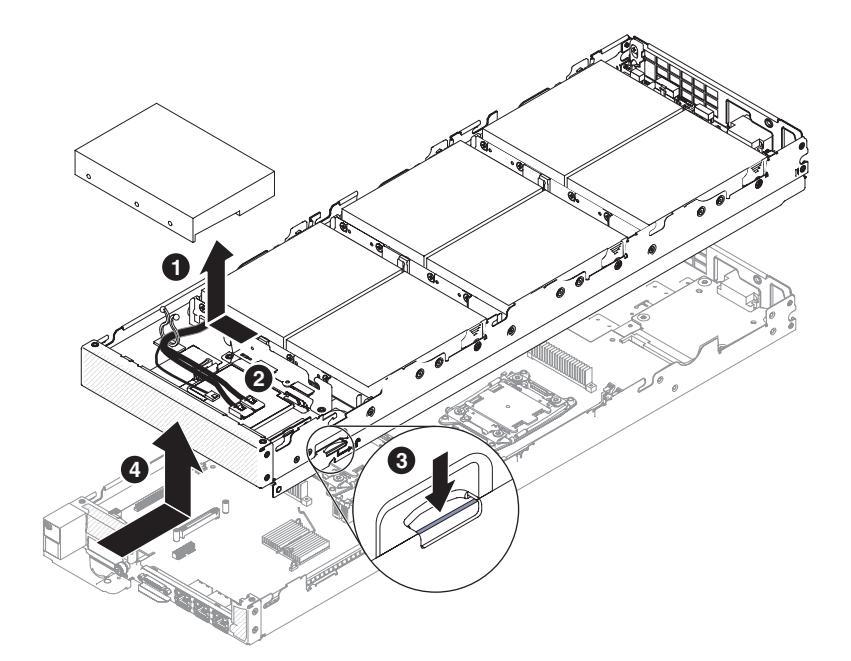
- 1. Entfernen Sie das Easy-Swap-Festplattenlaufwerk 6 (siehe "3,5-Zoll-Festplattenlaufwerk entfernen" auf Seite 154).
- 2. Ziehen Sie das Konfigurationskabel, das Hardware-RAID-Signalkabel sowie das Mini-SAS-Kabel vom Ablagerahmen ab.
- **3**. Drücken Sie den Entriegelungshebel und schieben Sie den Ablagerahmen in Richtung der Rückseite des Rechenknotens.

Abbildung 17. Entnahme eines Ablagerahmens

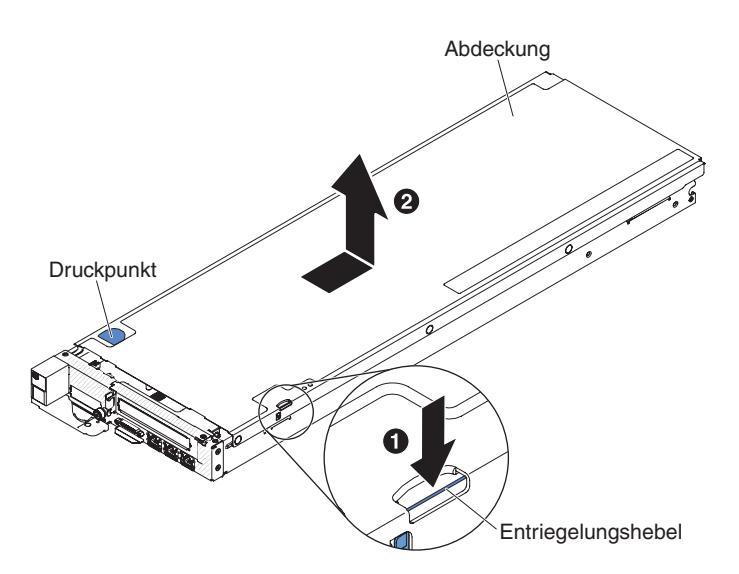
- 1. Drücken Sie gleichzeitig den Entriegelungshebel und den Druckpunkt und schieben Sie die Abdeckung in Richtung der Rückseite des Rechenknotens.
- 2. Nehmen Sie die Abdeckung vom Rechenknoten.

Abbildung 19. Entfernen der Rechenknotenabdeckung

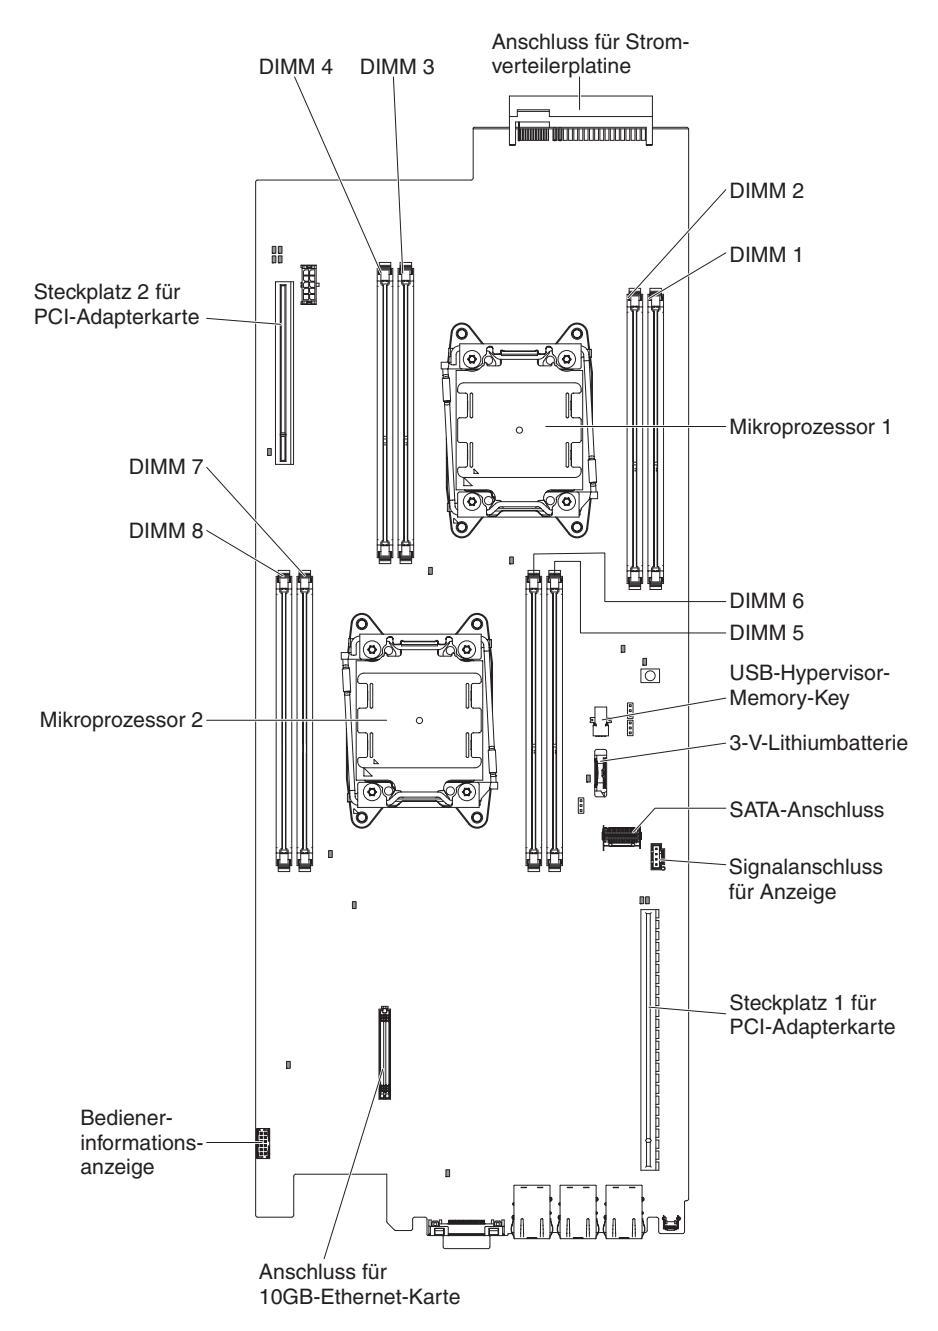
In der folgenden Abbildung sind die Positionen der DIMM-Steckplätze auf der Systemplatine dargestellt.

Abbildung 46. Positionen der DIMM-Steckplätze

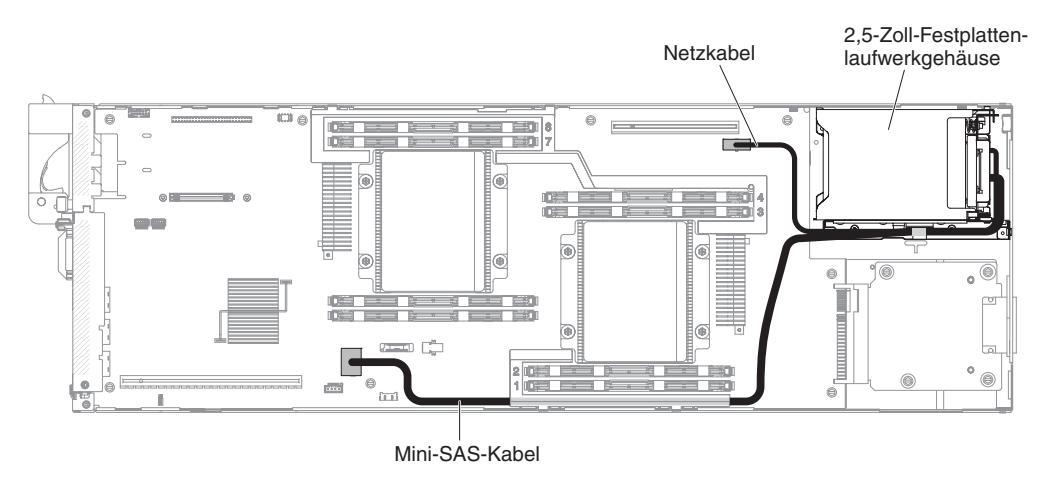
Abbildung 95. Verbindung für 2,5-Zoll-Festplattenlaufwerk mit Software-RAID-Signalkabel

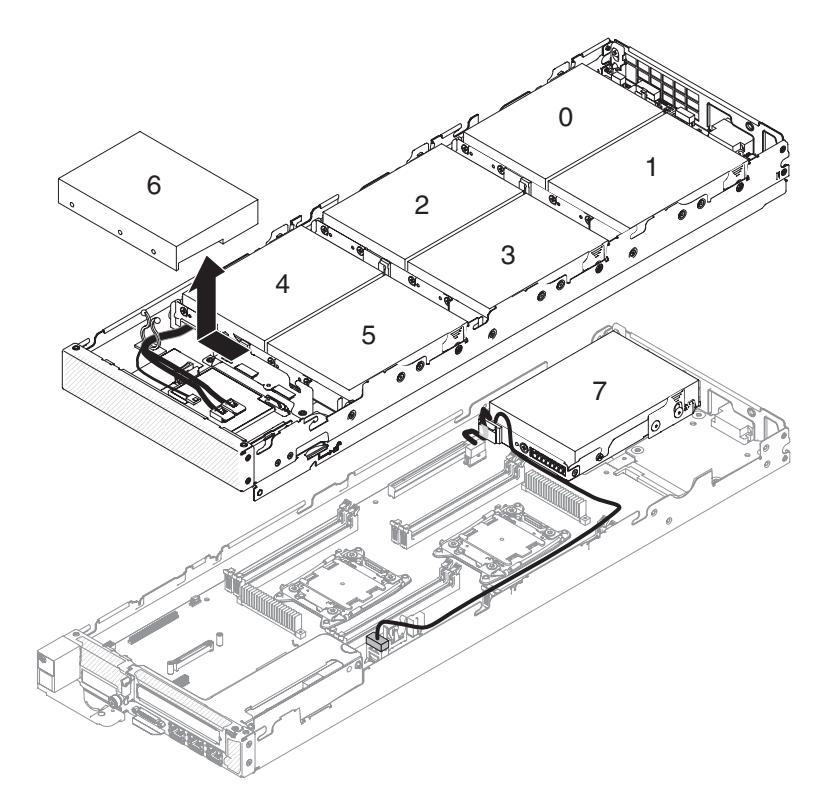
Abbildung 97. 3,5-Zoll-Festplattenlaufwerk mit Kabelverbindung zu ServeRAID-SATA-Controller (keine Hardware-RAID-Unterstützung für Festplattenlaufwerk 7)

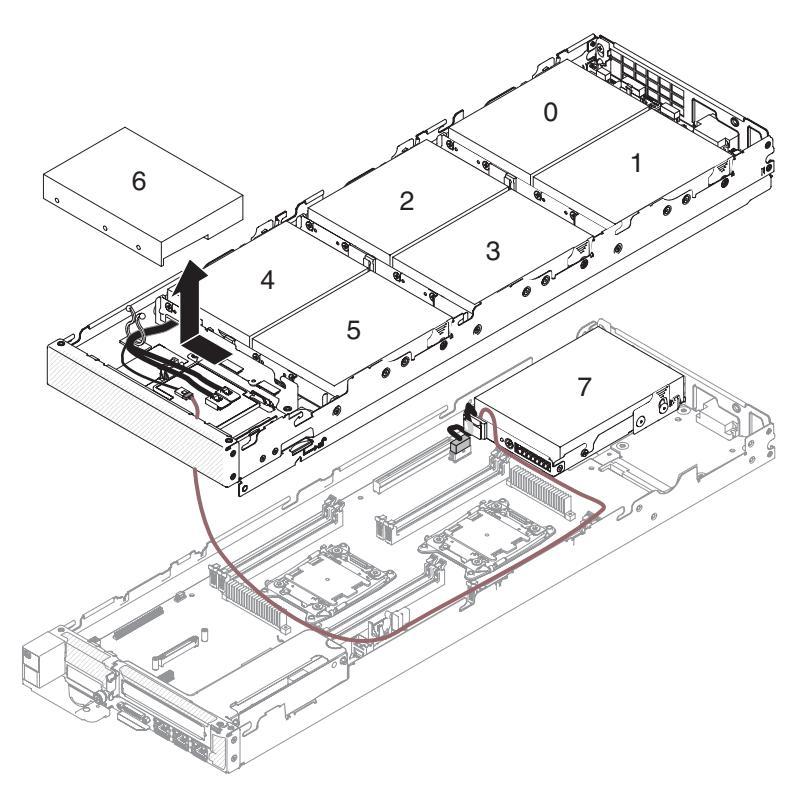
Abbildung 98. 3,5-Zoll-Festplattenlaufwerk mit Kabelverbindung zu ServeRAID-SATA-Controller (Hardware-RAID wird für alle Festplattenlaufwerke unterstützt)

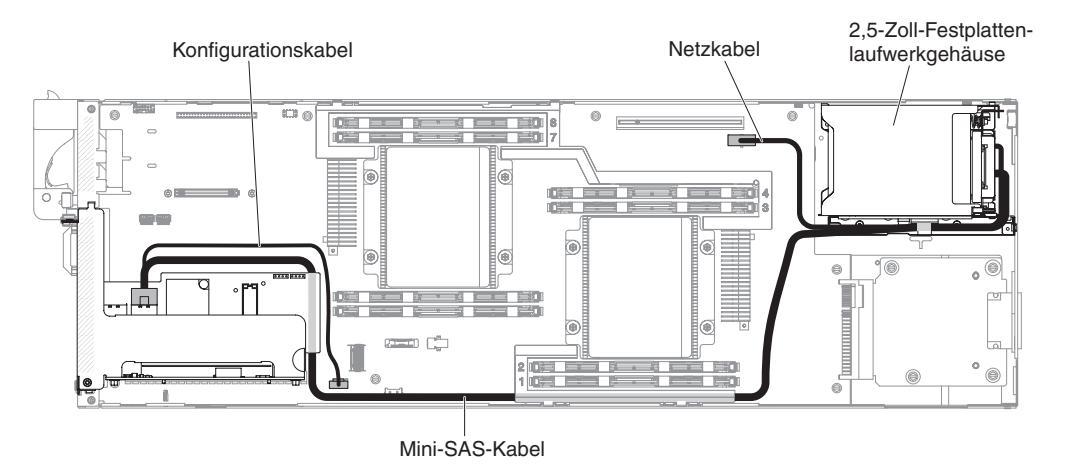
Abbildung 99. 2,5-Zoll-Festplattenlaufwerk mit Kabelverbindung für ServeRAID-SAS/SATA-Controller

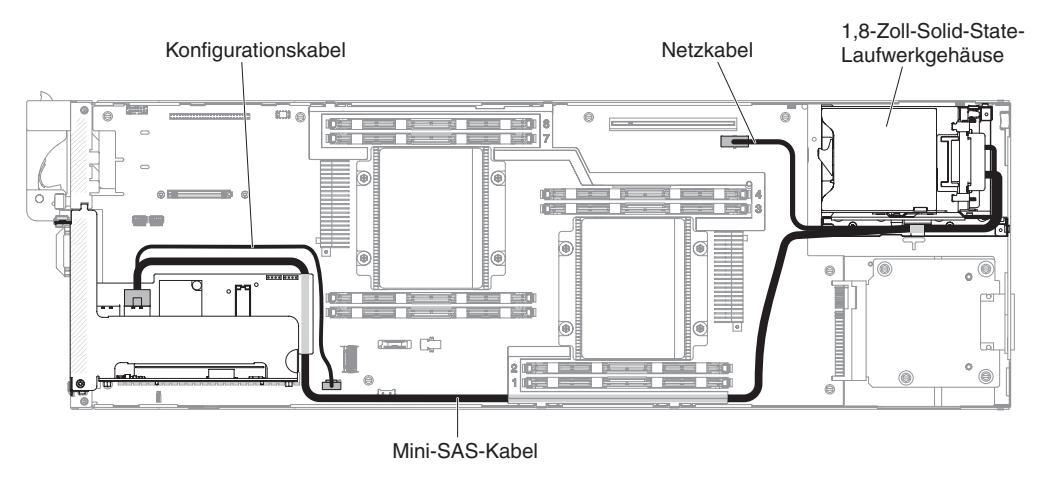
Abbildung 100. 1,8-Zoll-Festplattenlaufwerk mit Kabelverbindung für ServeRAID-SAS/SATA-Controller
