IBM System x3550 M3 Typ 4254 und 7944 Fehlerbestimmungs- und Servicehandbuch

IBM System x3550 M3 Typ 4254 und 7944

Fehlerbestimmungs- und Servicehandbuch

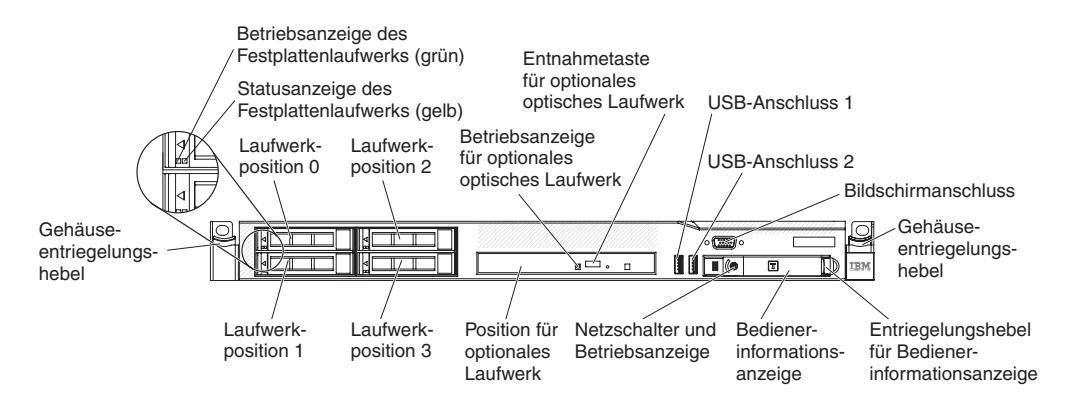
Abbildung 1. Vorderansicht

In der folgenden Abbildung sind die Steuerelemente, Anzeigen und Anschlüsse an der Vorderseite des Servers dargestellt.

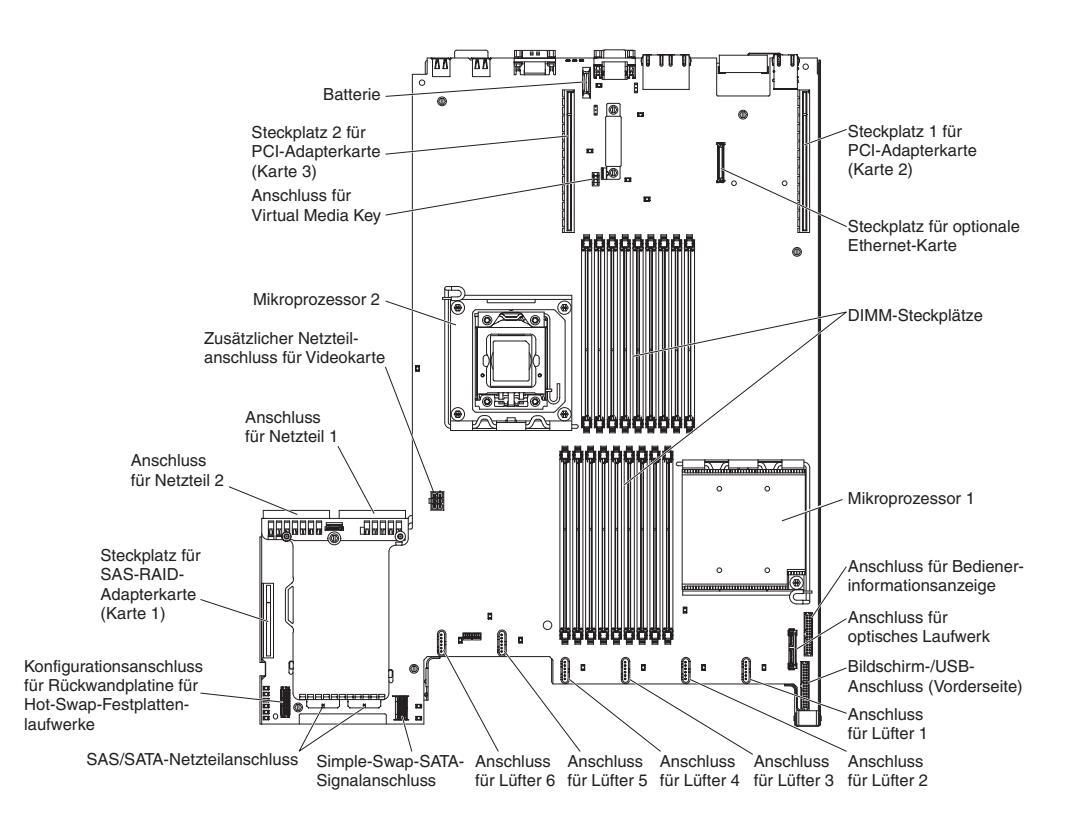
Abbildung 9. Interne Systemplatinenanschlüsse

In der folgenden Abbildung sind die internen Anschlüsse auf der Systemplatine dargestellt.

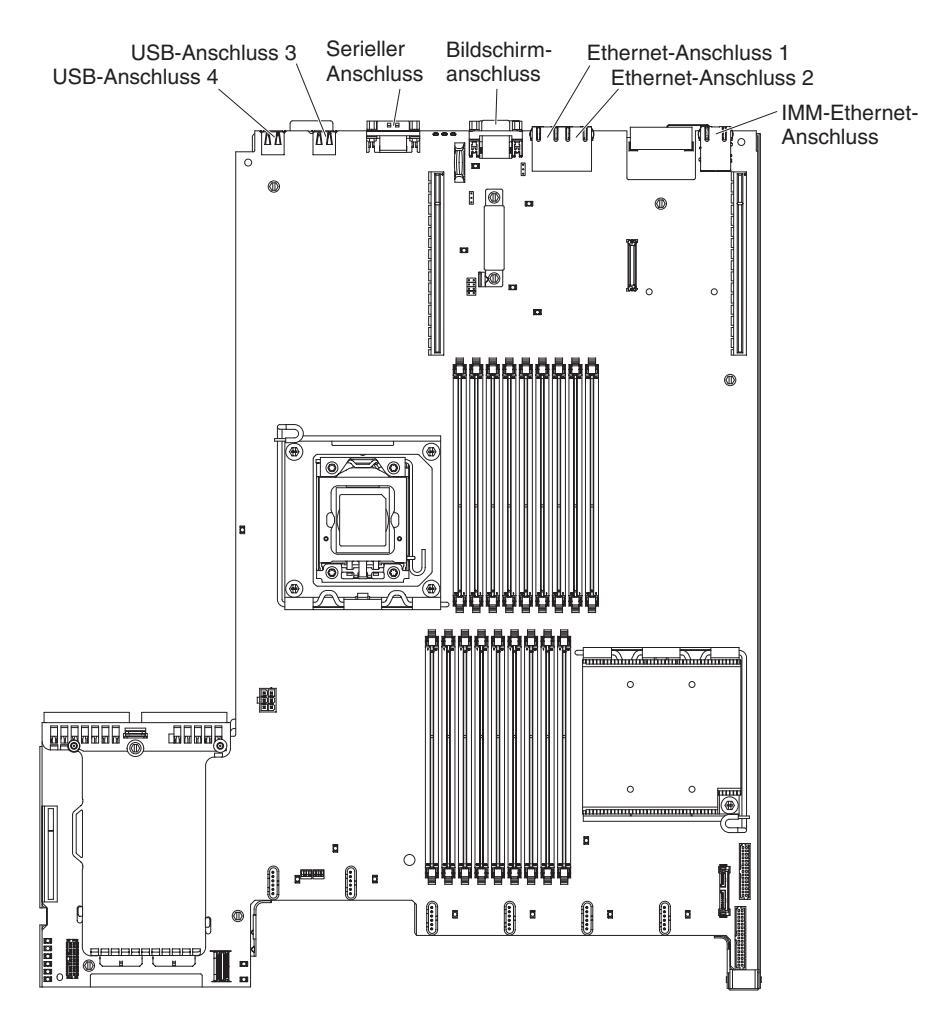
Abbildung 10. Externe Systemplatinenanschlüsse

In der folgenden Abbildung sind die externen Anschlüsse auf der Systemplatine dargestellt.

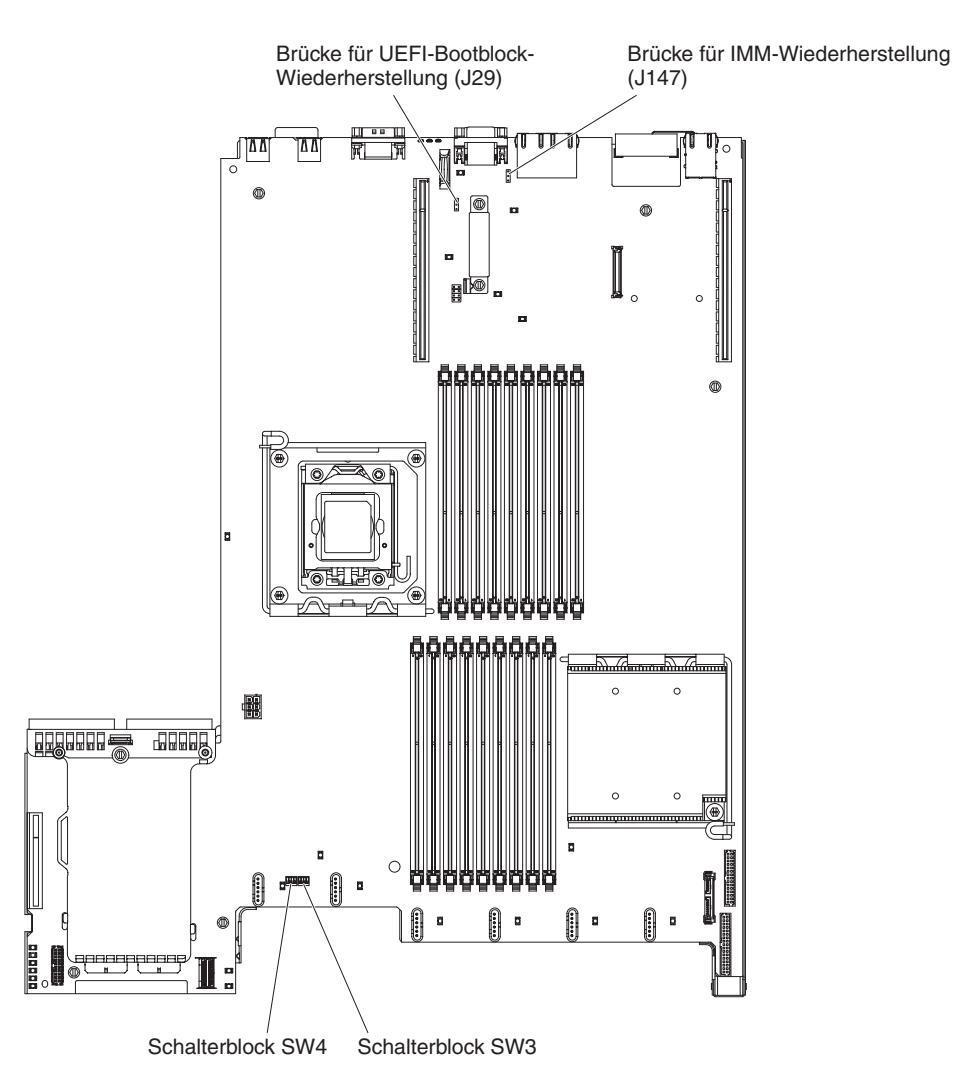
Abbildung 11. Schalter und Brücken auf der Systemplatine

Anmerkung: Wenn sich oben auf den Schalterblöcken eine durchsichtige Schutzfolie befindet, müssen Sie sie entfernen und beiseite legen, um auf die Schalter zuzugreifen.

- Schalten Sie den Server aus, bevor Sie Schaltereinstellungen ändern oder Brücken versetzen; trennen Sie dann die Verbindungen zu allen Netzkabeln und externen Kabeln. Lesen Sie hierzu die Sicherheitsinformationen auf Seite "Sicherheit" auf Seite vii sowie die Abschnitte "Installationsrichtlinien" auf Seite 383, "Umgang mit elektrostatisch empfindlichen Bauteilen" auf Seite 386 und "Server ausschalten" auf Seite 18.
- 2. Schalter- oder Brückenblöcke auf der Systemplatine, die in den Abbildungen in diesem Dokument nicht angezeigt werden, sind reserviert.

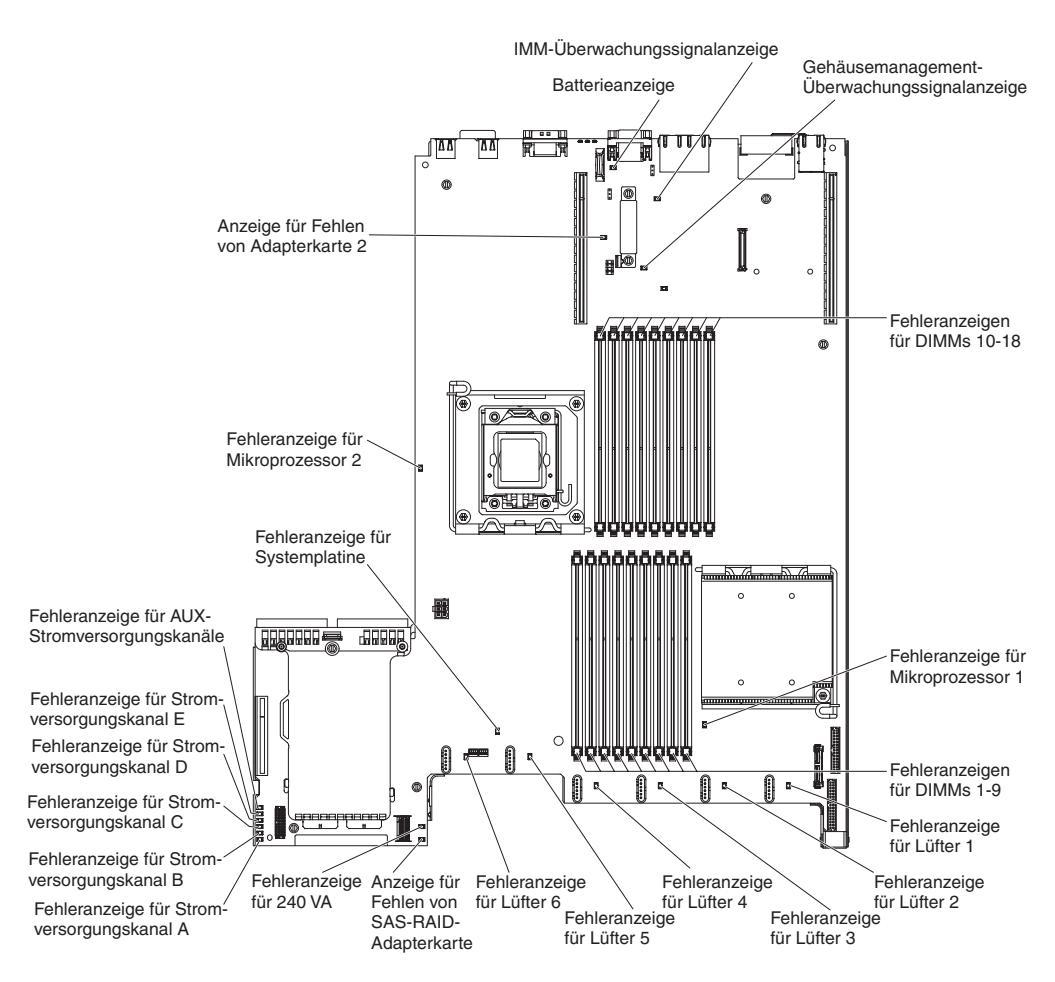
Abbildung 12. Anzeigen auf der Systemplatine

In der folgenden Abbildung sind die Anzeigen auf der Systemplatine dargestellt.

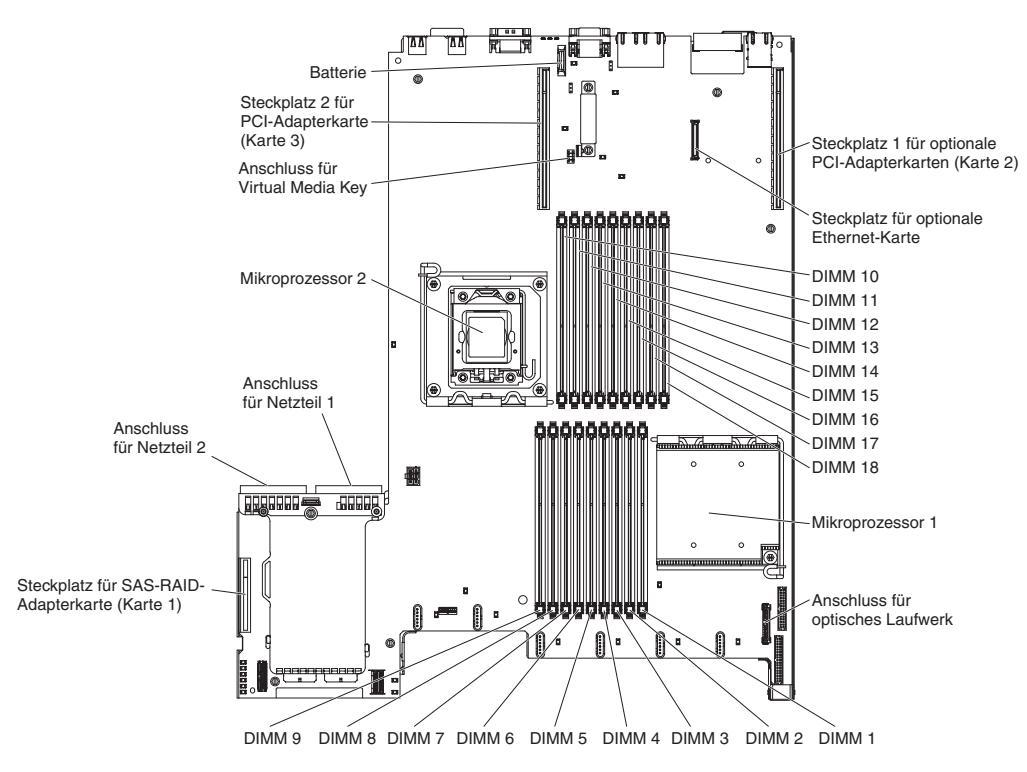
Abbildung 13. Systemplatinenanschlüsse für Zusatzeinrichtungen

In der folgenden Abbildung sind die Anschlüsse für durch den Benutzer installierbare Zusatzeinrichtungen dargestellt.

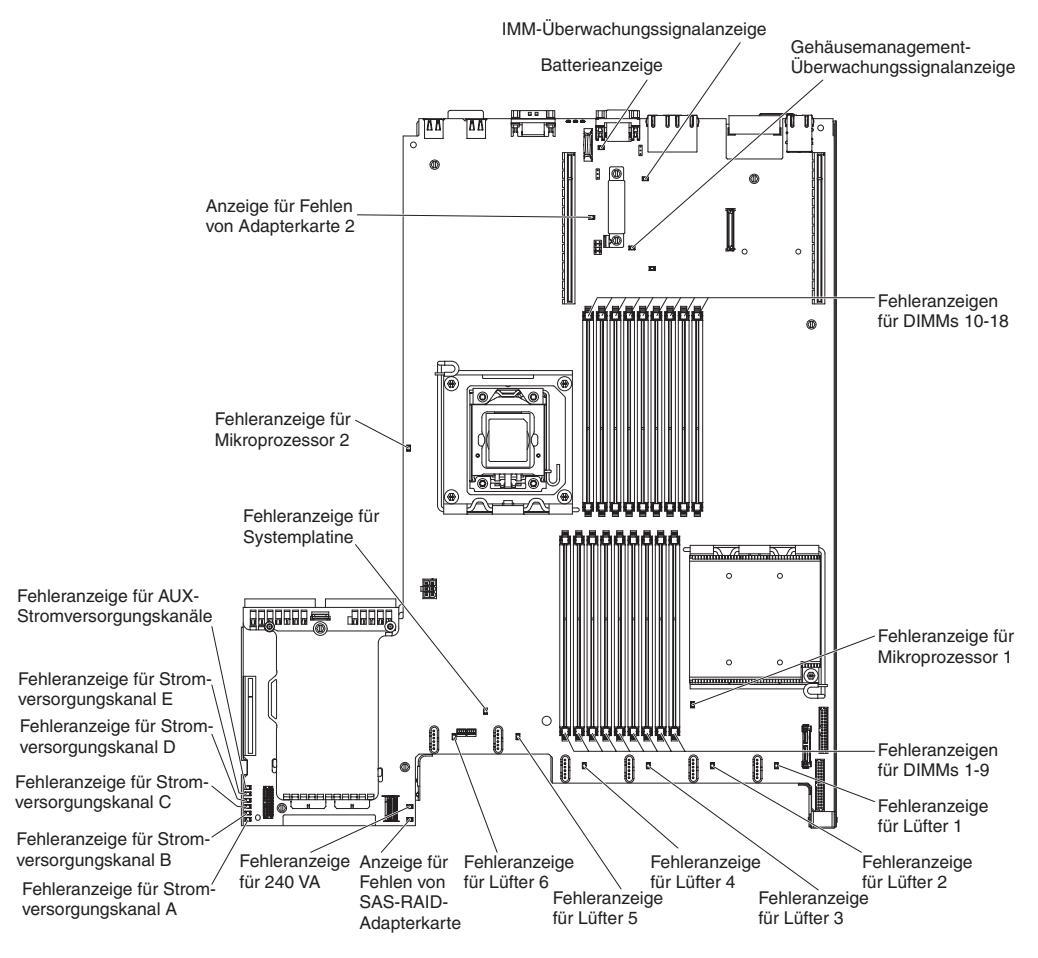
Abbildung 16. Anzeigen auf der Systemplatine

In der folgenden Abbildung sind die Anzeigen und Anschlüsse auf der Systemplatine dargestellt.

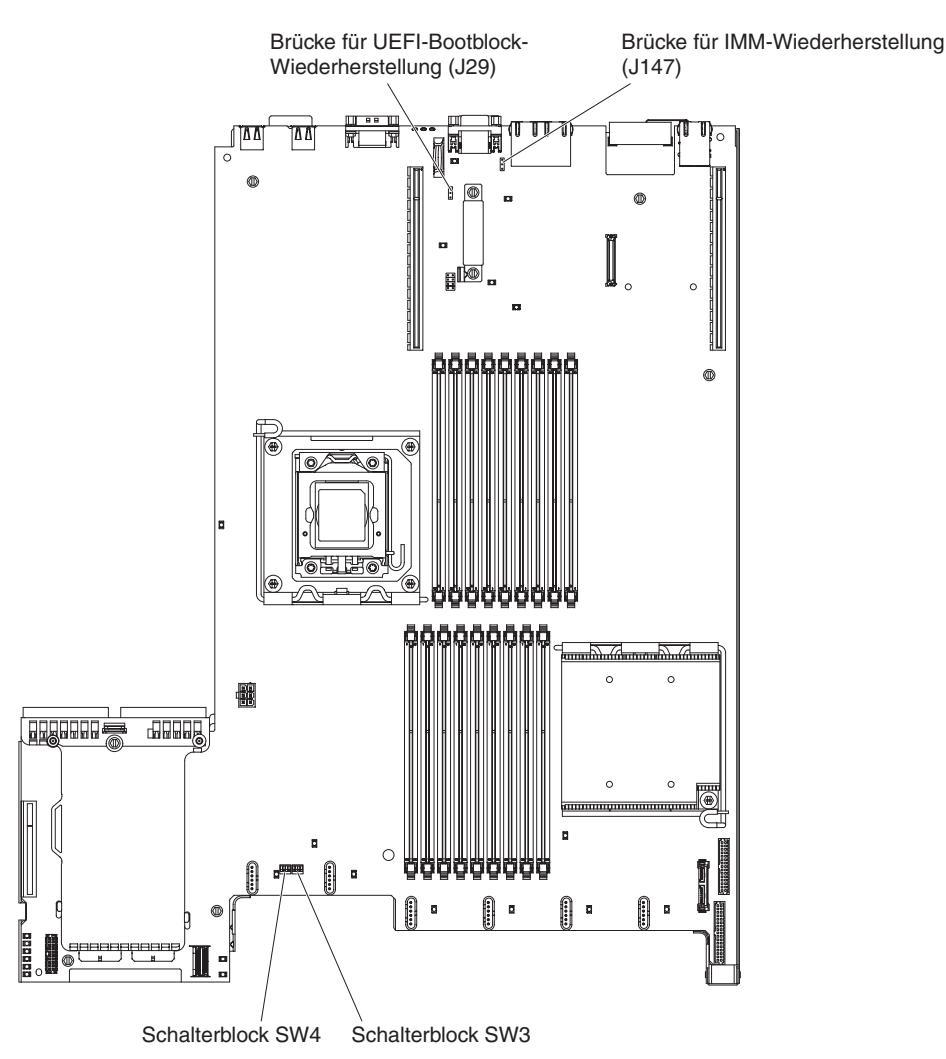
Abbildung 19. Position der Brücke für UEFI-Bootblock-Wiederherstellung (J29)

- 1. Lesen Sie die Sicherheitsinformationen ab Seite "Sicherheit" auf Seite vii und den Abschnitt "Umgang mit elektrostatisch empfindlichen Bauteilen" auf Seite 386.
- 2. Schalten Sie den Server aus und ziehen Sie alle Netzkabel und externen Kabel ab.
- **3**. Entfernen Sie die Serverabdeckung. Weitere Informationen hierzu finden Sie im Abschnitt "Abdeckung entfernen" auf Seite 392.
- 4. Suchen Sie die Brücke für UEFI-Bootblock-Wiederherstellung (J29) auf der Systemplatine.

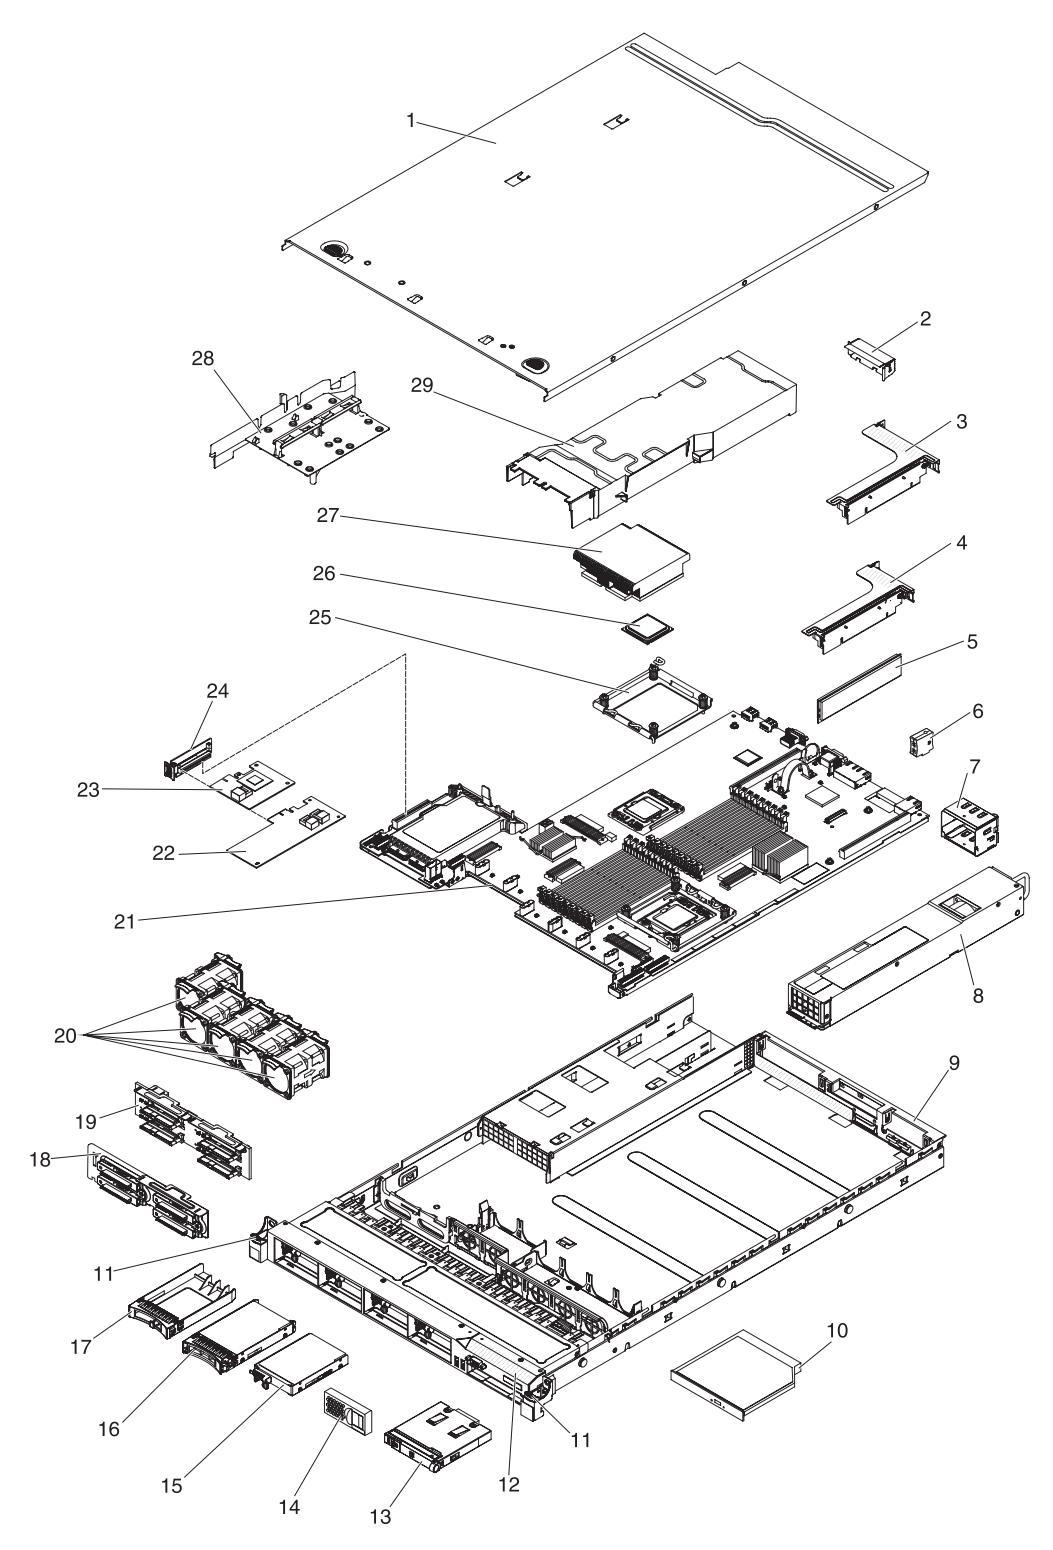
Abbildung 21. Serverkomponenten

In der folgenden Abbildung sind die Position der wichtigsten Komponenten des Servers dargestellt. Die Abbildungen in diesem Dokument weichen möglicherweise geringfügig von Ihrer Hardware ab.

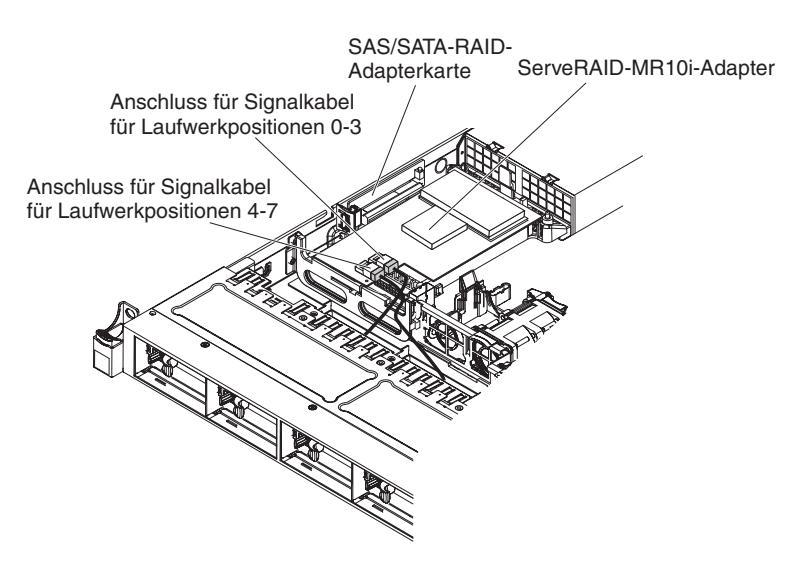
Abbildung 22. Kabelverbindung für ServeRAID-Adapter

- 1. Stellen Sie beim Anschließen der SAS-Signalkabel sicher, dass Sie zuerst das Signalkabel und dann das Netz- und das Konfigurationskabel anschließen.
- 2. Stellen Sie beim Abziehen der SAS-Signalkabel sicher, dass Sie zuerst das Netzkabel und dann das Signalkabel und das Konfigurationskabel abziehen.

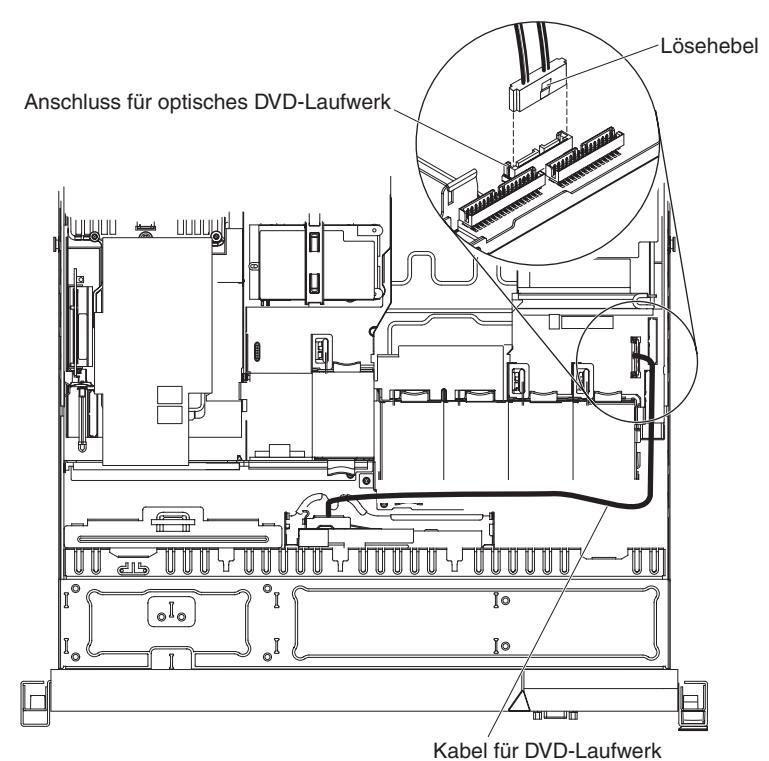
Achtung: Stellen Sie beim Abziehen des Kabels des optionalen optischen Laufwerks sicher, dass Sie zuerst auf den Lösehebel des Anschlusses drücken und dann das Kabel vom Anschluss auf der Systemplatine abziehen. Gehen Sie beim Abziehen des Kabels vorsichtig vor.

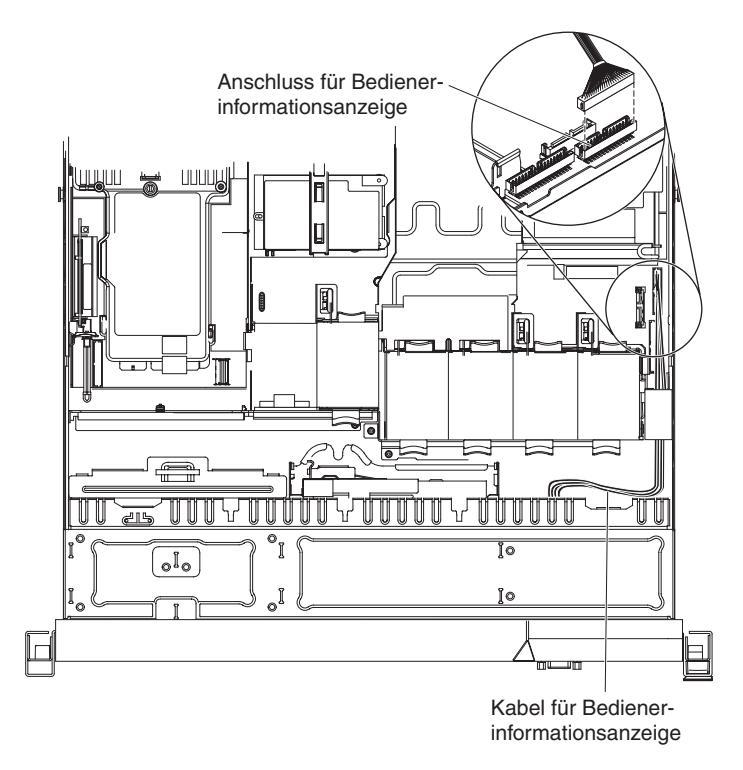
Abbildung 24. Kabelverbindung für Bedienerinformationsanzeige

- Um das Kabel für die Bedienerinformationsanzeige an die Systemplatine anzuschließen, drücken Sie gleichmäßig auf das Kabel. Wenn Sie nur auf eine Seite des Kabels drücken, können das Kabel oder der Anschluss beschädigt werden.
 Achtung: Wird das Kabel nicht sorgfältig installiert oder entfernt, kann dies zu Schäden an den Anschlüssen auf der Systemplatine führen. Bei einer Beschädigung der Anschlüsse muss ggf. die Systemplatine ausgetauscht werden.

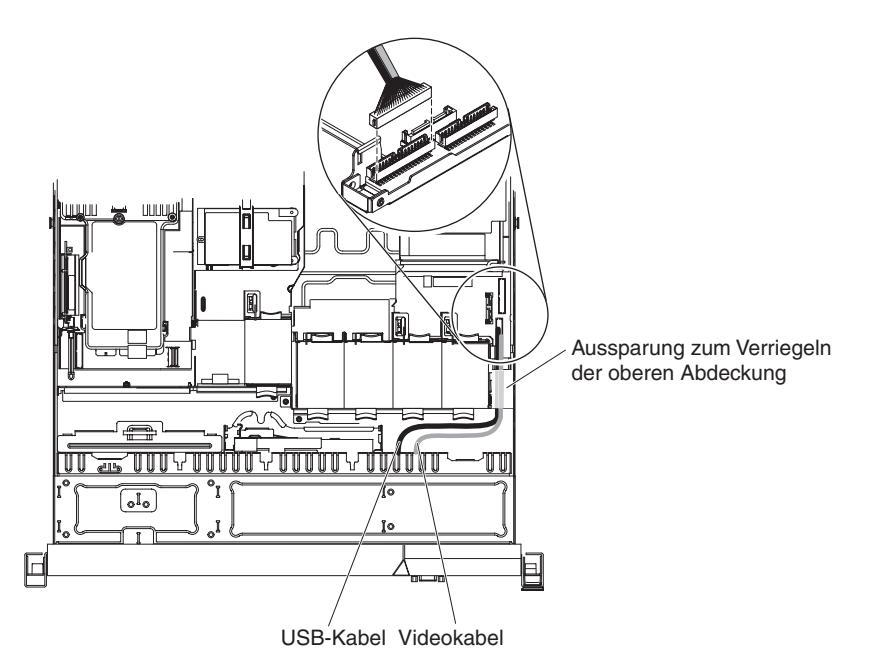
Abbildung 25. Kabelverbindung für USB/Video

- Um das USB-/Videokabel an die Systemplatine anzuschließen, drücken Sie gleichmäßig auf das Kabel. Wenn Sie nur auf eine Seite des Kabels drücken, können das Kabel oder der Anschluss beschädigt werden.

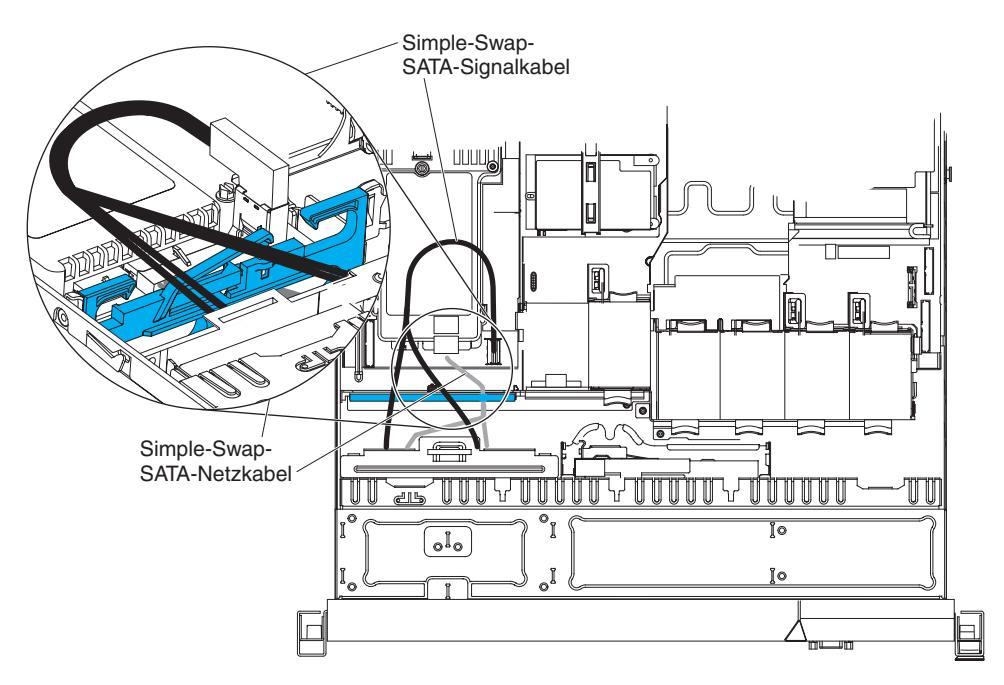
Abbildung 26. Kabelverbindung für Simple-Swap-Rückwandbaugruppe

In der folgenden Abbildung ist die interne Kabelführung für das SATA-Netzkabel und das SATA-Signalkabel dargestellt.

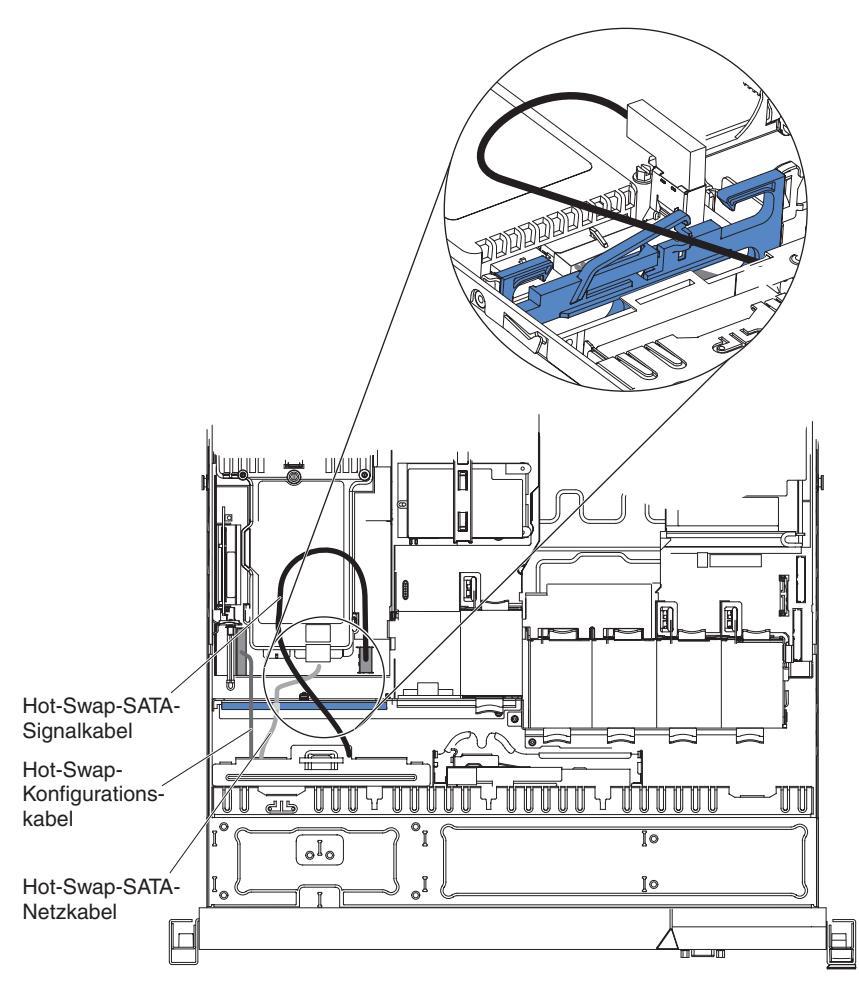
Abbildung 27. Kabelverbindung für Rückwandplatine für Hot-Swap-Einheiten

In der folgenden Abbildung ist die interne Kabelführung für das SATA-Netzkabel, das SATA-Signalkabel und das Konfigurationskabel dargestellt.

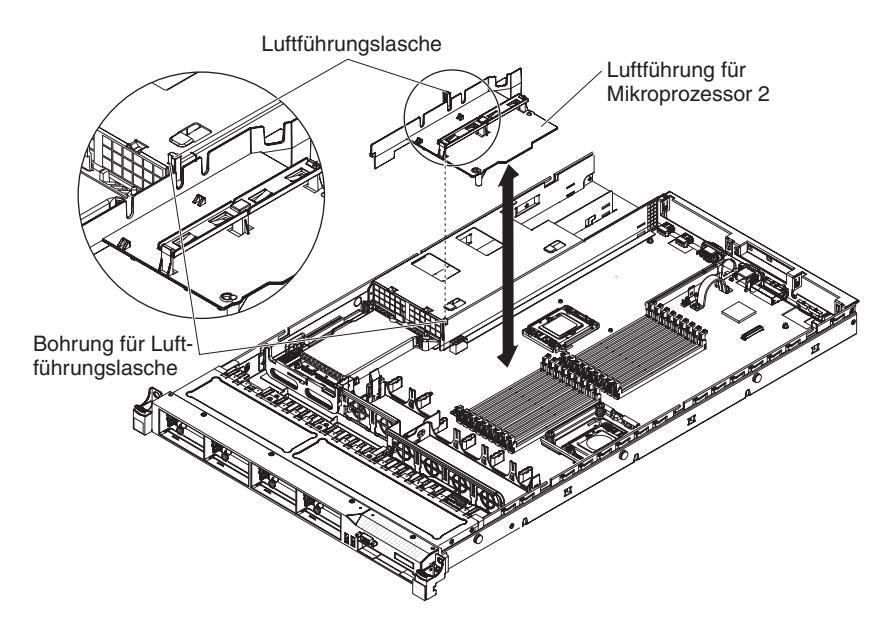
Abbildung 30. Entfernung der Luftführung für Mikroprozessor 2

Achtung: Um eine ordnungsgemäße Kühlung und Luftzirkulation sicherzustellen, bringen Sie vor dem Einschalten des Servers die Luftführung wieder an. Wenn der Server ohne Luftführung betrieben wird, könnten Serverkomponenten beschädigt werden.

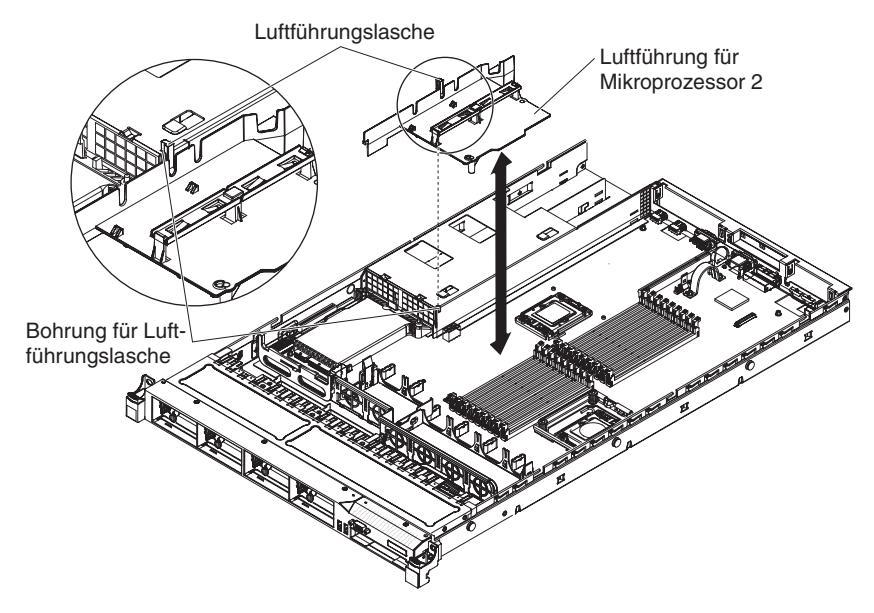
Abbildung 31. Installation der Luftführung für Mikroprozessor 2

- 1. Lesen Sie die Sicherheitsinformationen in den Abschnitten "Sicherheit" auf Seite vii und "Installationsrichtlinien" auf Seite 383.
- 2. Richten Sie die Luftführungslasche von Mikroprozessor 2 an der Bohrung an der Seite des Netzteilrahmens aus. Setzen Sie anschließend die Lasche in die Bohrung am Rahmen ein. Achten Sie dabei darauf, dass die Vorderseite der Luftführung an der blauen Lasche des Berührungspunkts auf der linken Seite von Lüfter 6 ausgerichtet ist. Drücken Sie die Luftführung nach unten, bis sie ordnungsgemäß sitzt.

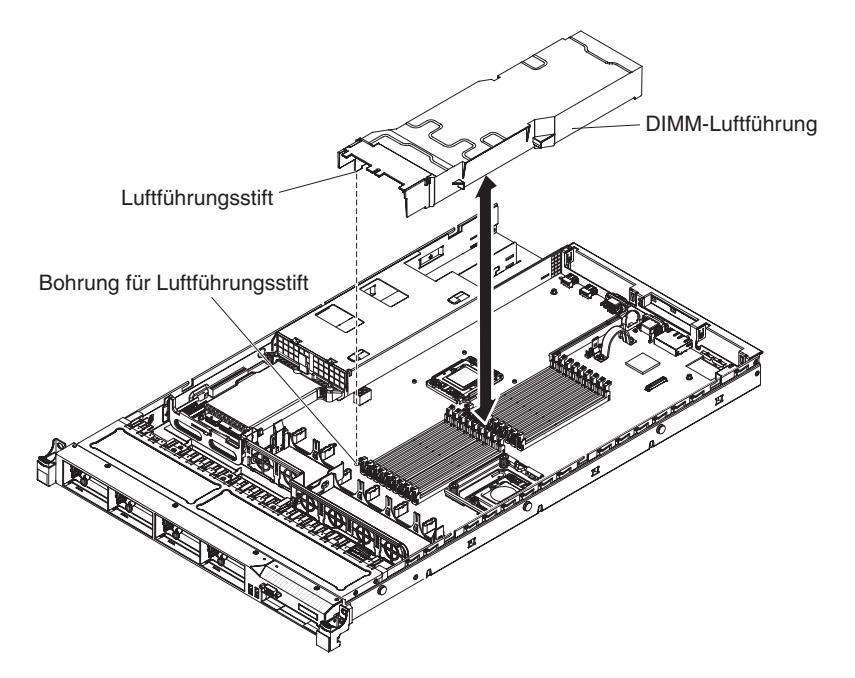
Abbildung 32. Entfernung der DIMM-Luftführung

- 1. Lesen Sie die Sicherheitsinformationen in den Abschnitten "Sicherheit" auf Seite vii und "Installationsrichtlinien" auf Seite 383.
- 2. Schalten Sie den Server und die Peripheriegeräte aus und ziehen Sie ggf. alle Netzkabel und alle externen Kabel ab.
- **3**. Entfernen Sie die Abdeckung (siehe Abschnitt "Abdeckung entfernen" auf Seite 392).
- 4. Heben Sie die DIMM-Luftführung an und vergewissern Sie sich, dass der Luftführungsstift sich aus der Bohrung auf der Systemplatine links neben DIMM-Steckplatz 8 löst.

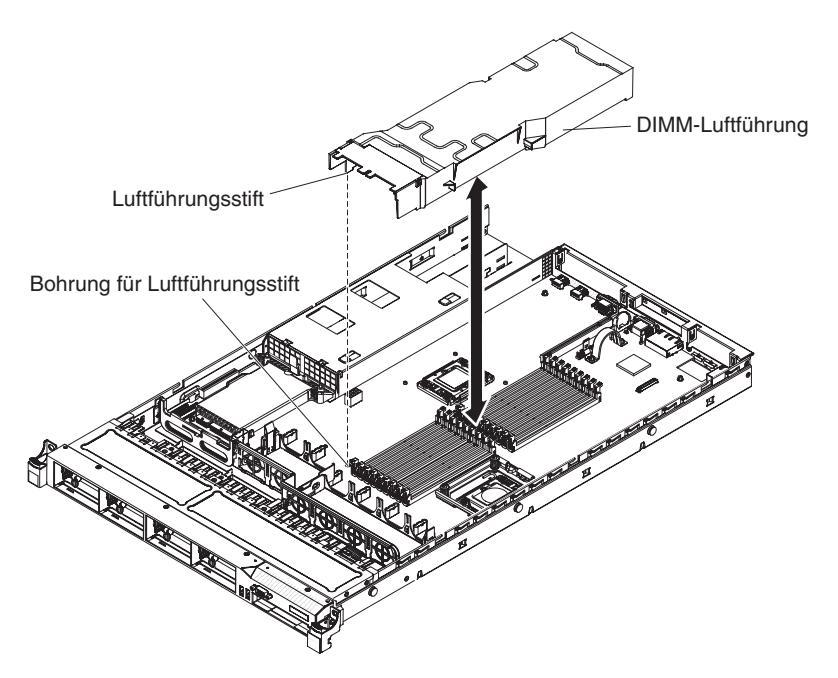
Abbildung 33. Installation der DIMM-Luftführung

1. Richten Sie die DIMM-Luftführung so über den DIMMs aus, dass der Luftführungsstift an der linken Seite der Luftführung an der dafür vorgesehenen Bohrung auf der Systemplatine neben DIMM-Steckplatz 8 ausgerichtet ist, und setzen Sie sie in den Server ein.

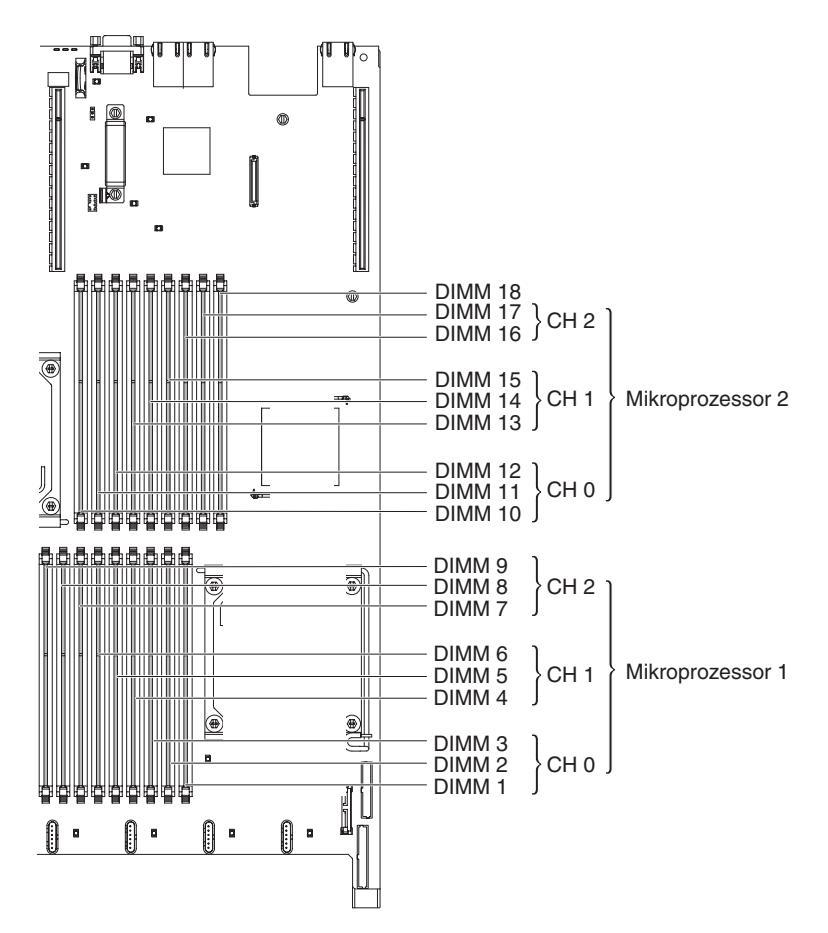
Abbildung 35. Positionen der DIMM-Steckplätze

In der folgenden Abbildung sind die Positionen der DIMM-Steckplätze auf der Systemplatine dargestellt.

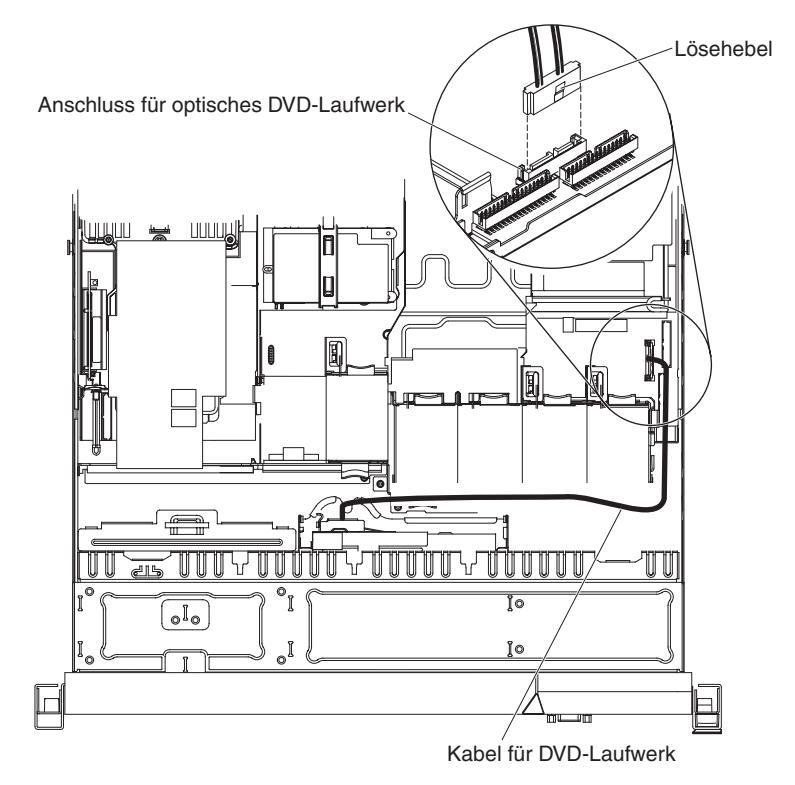
Abbildung 51. Kabelverbindung für DVD-Laufwerk

Anmerkung: Das DVD-Laufwerkkabel sollte über dem Kabel der Betriebsinformationsanzeige (in der Mitte) und dem Video- und dem USB-Kabel (unten) verlaufen, wenn alle drei Kabel im Server installiert werden.

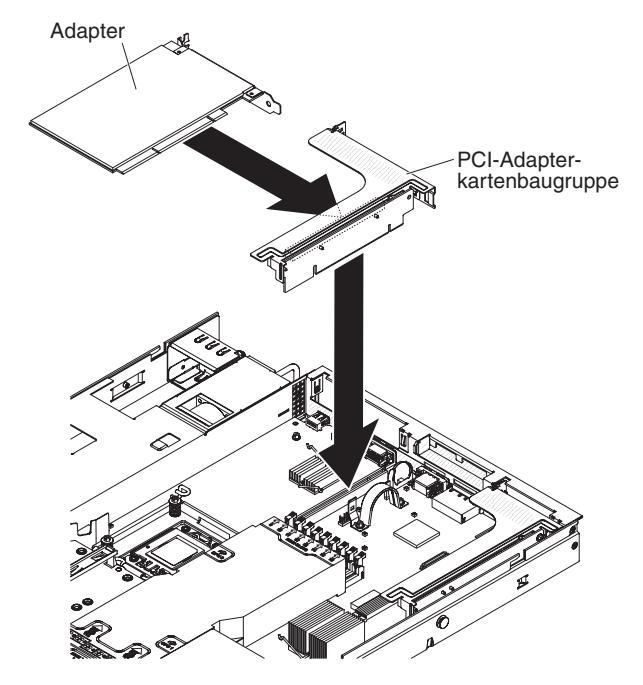
Abbildung 53. Adapterinstallation

Achtung: Stellen Sie beim Installieren eines Adapters sicher, dass der Adapter ordnungsgemäß in der Adapterkartenbaugruppe eingesetzt ist und dass die Adapterkartenbaugruppe fest im Adapterkartenanschluss auf der Systemplatine eingesetzt ist, bevor Sie den Server einschalten. Wenn der Adapter nicht ordnungsgemäß eingesetzt ist, können die Systemplatine, die Adapterkartenbaugruppe oder der Adapter beschädigt werden.

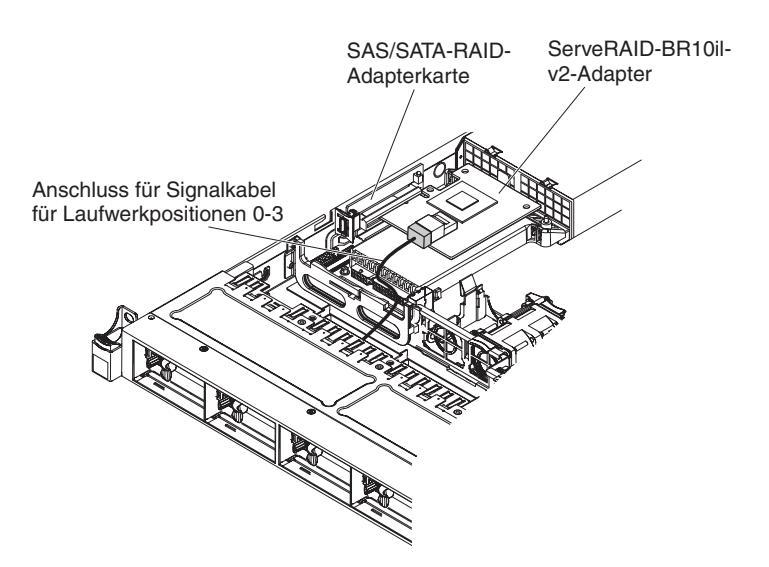
Abbildung 60. Kabelverbindung für ServeRAID-BR10il-v2-Adapter

- 7. Installieren Sie die SAS/SATA-RAID-Adapterkartenbaugruppe (siehe Abschnitt "SAS/SATA-RAID-Adapterkartenbaugruppe installieren" auf Seite 425).
- 8. Führen Sie die Signalkabel von der Laufwerkrückwandplatine aus über die blaue Adapterhalterung hinweg.
- 9. Schließen Sie die Signalkabel am SAS/SATA-Adapter an:
 - ServeRAID-BR10il-v2-Adapter: Nehmen Sie das Signalkabel, das an die Laufwerkrückwandplatine für die Laufwerkpositionen 0 bis 3 angeschlossen ist, und schließen Sie es an den SAS/SATA-Anschluss am ServeRAID-Adapter an.

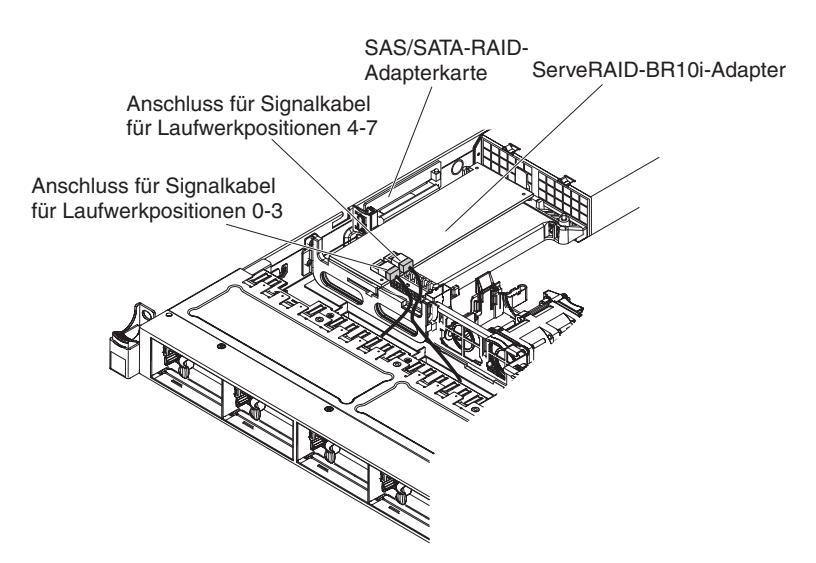
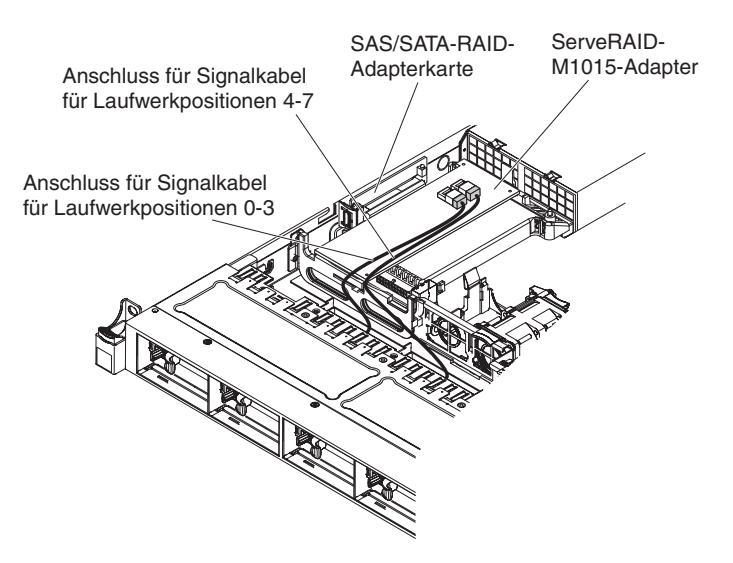
Abbildung 61. Kabelverbindung für ServeRAID-BR10i-Adapter

• ServeRAID-BR10i-, ServeRAID-M1015-, ServeRAID-M5014- oder ServeR-AID-M5015-Adapter: Nehmen Sie das Signalkabel, das an die Laufwerkrückwandplatine für die Laufwerkpositionen 4 bis 7 angeschlossen ist, und schließen Sie es an den ServeRAID-Adapteranschluss an, der dem Netzteilrahmen am nächsten liegt. Verbinden Sie mit dem anderen Signalkabel die Rückwandplatine für Laufwerke für die Laufwerkpositionen 0 bis 3 mit dem anderen Anschluss auf dem Adapter.

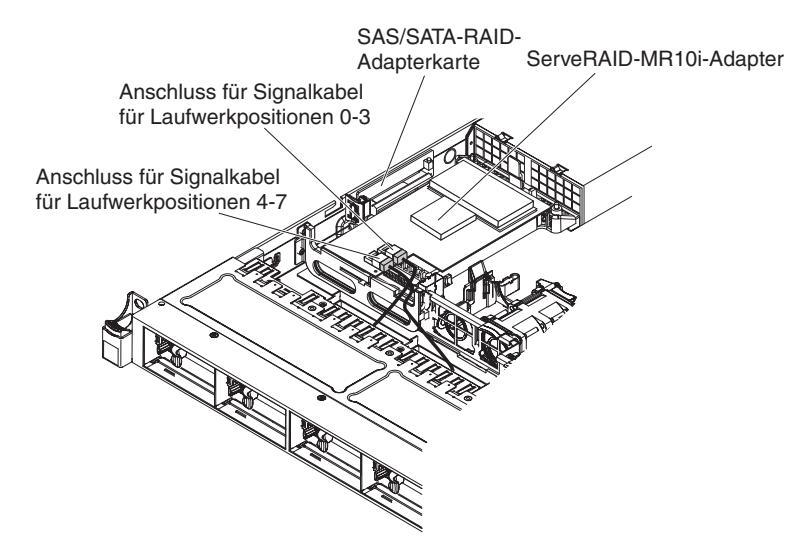
Abbildung 63. Kabelverbindung für ServeRAID-M10i-Adapter

• ServeRAID-M10i-Adapter: Nehmen Sie das Signalkabel, das an die Laufwerkrückwandplatine für die Laufwerkpositionen 0 bis 3 angeschlossen ist, und schließen Sie es an den Anschluss auf dem ServeRAID-Adapter an, der dem Netzteilrahmen am nächsten liegt. Verbinden Sie mit dem anderen Signalkabel die Rückwandplatine für Laufwerke für die Laufwerkpositionen 4 und 7 mit dem anderen Anschluss auf dem Adapter.

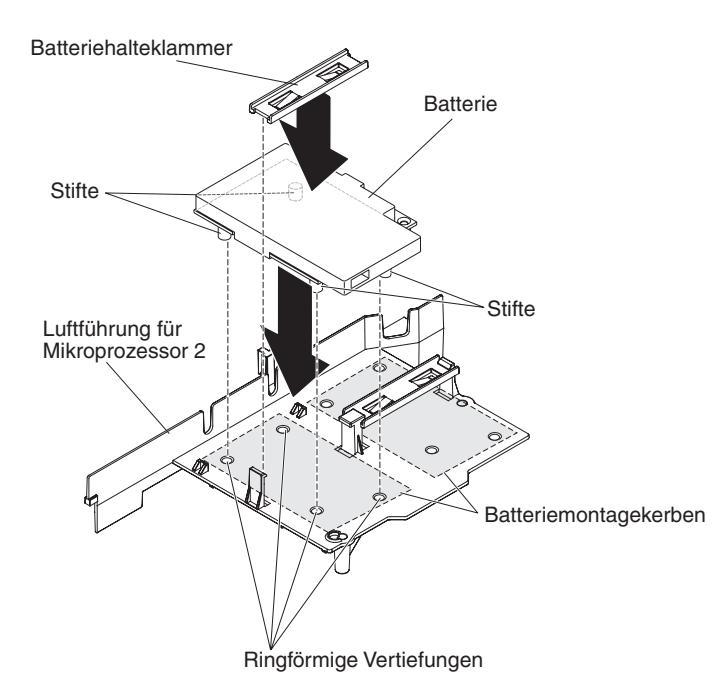
Abbildung 90. Batterieinstallation

Anmerkung: Die Position der fernen Batterie hängt vom Typ der installierten Batterie ab.
