System x3650 M4 BD Typ 5466 Installations- und Servicehandbuch

Erste Ausgabe (Januar 2014)

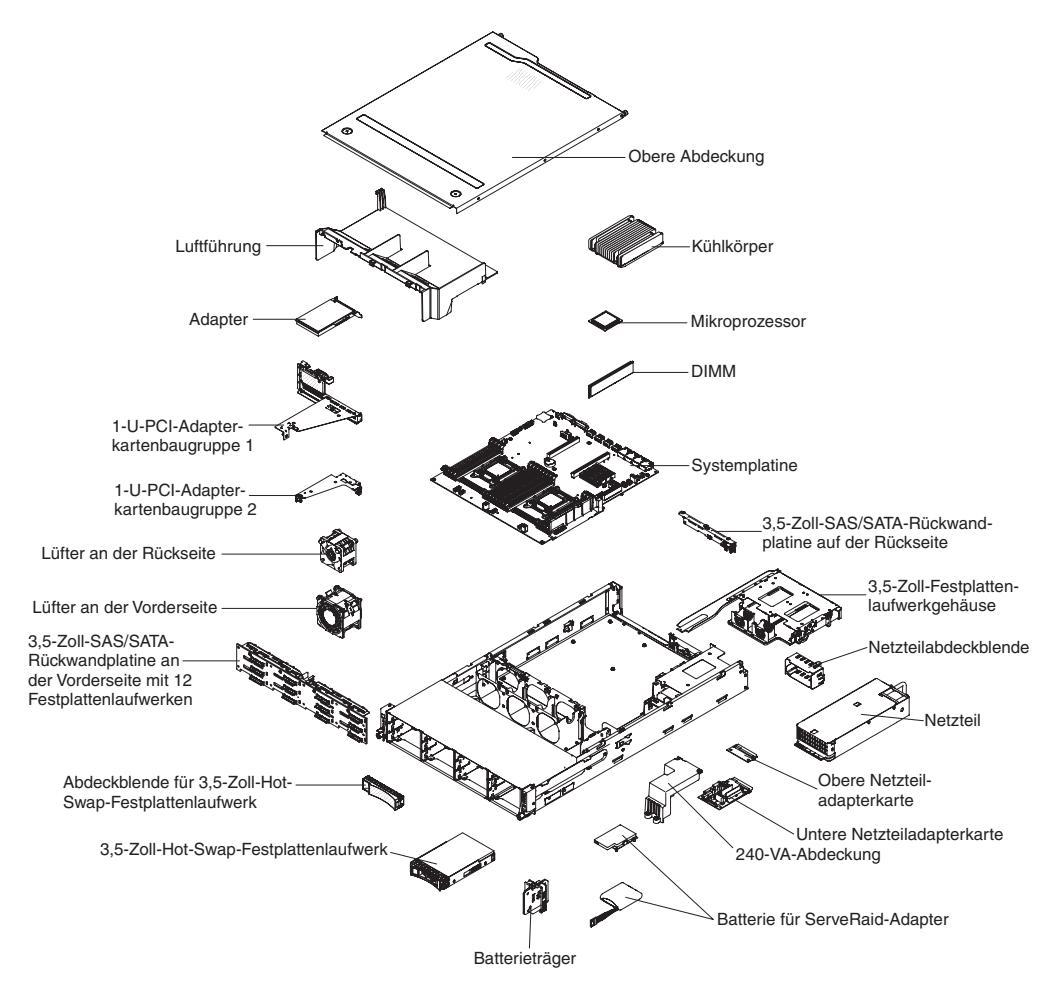
Abbildung 10. Serverkomponenten

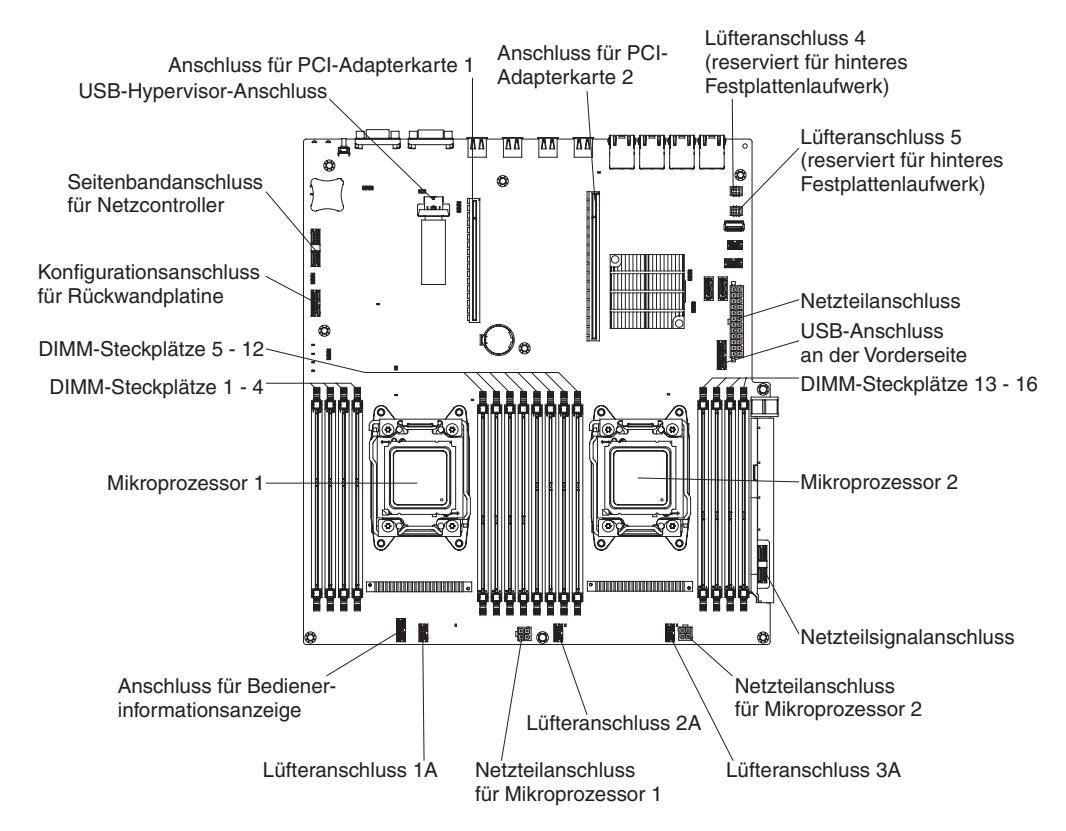
In der folgenden Abbildung sind die internen Anschlüsse auf der Systemplatine dargestellt.

Abbildung 11. Interne Anschlüsse der Systemplatine

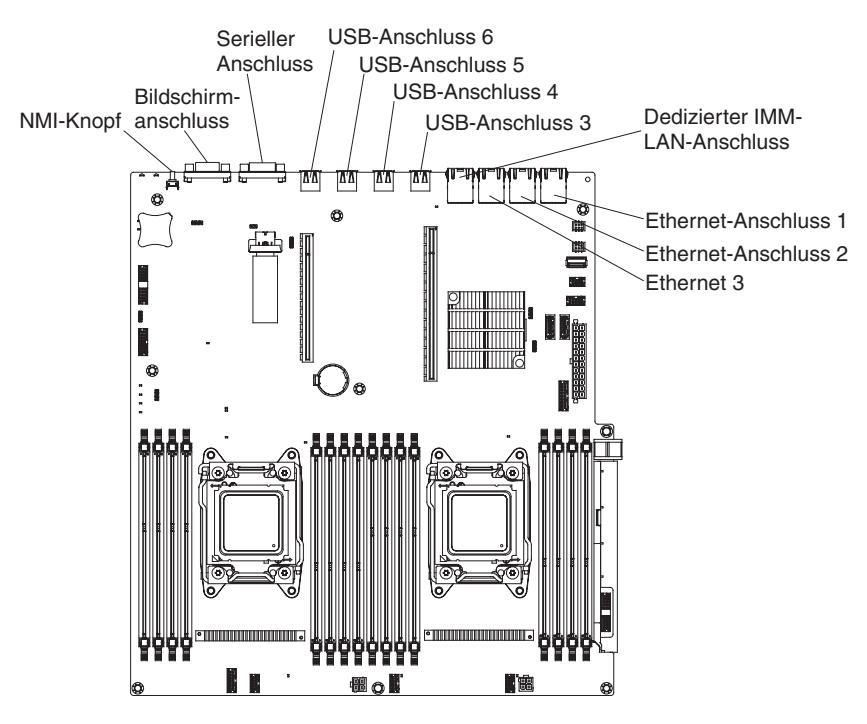
In der folgenden Abbildung sind die externen Ein-/Ausgabeanschlüsse auf der Systemplatine dargestellt.

Abbildung 13. Externe Anschlüsse der Systemplatine

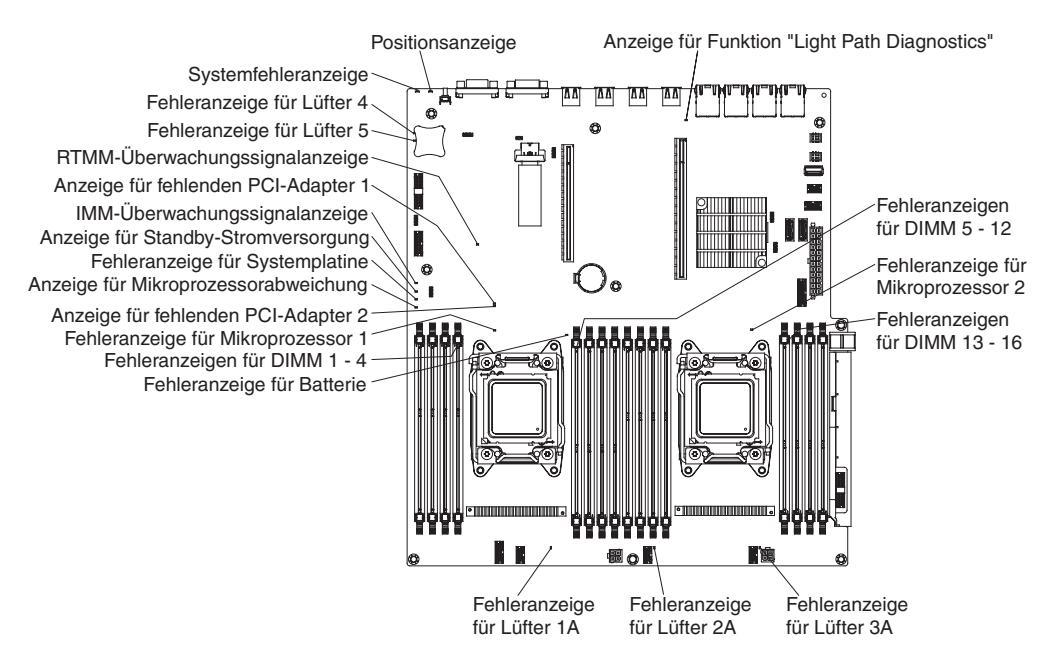
In der folgenden Abbildung sind die Anzeigen auf der Systemplatine dargestellt.

Abbildung 15. Anzeigen auf der Systemplatine

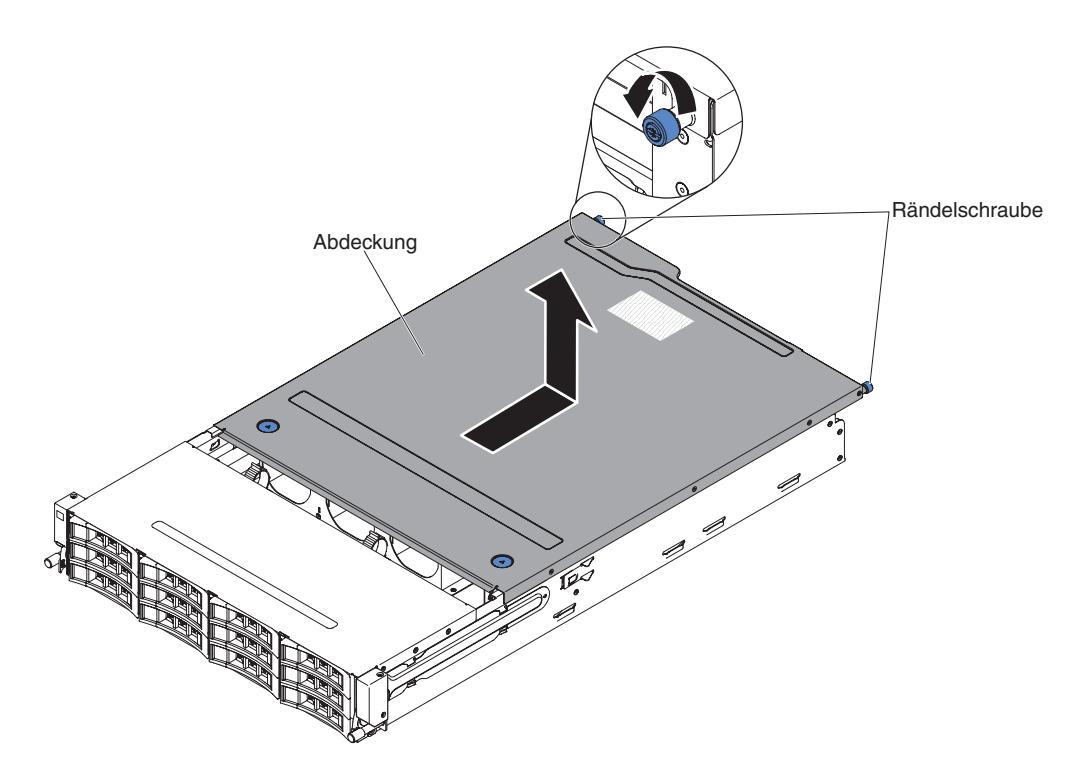
- Lösen Sie die beiden Rändelschrauben, mit der die Abdeckung an der Rückseite des Servers befestigt ist.
- 5. Drücken Sie auf die beiden blauen Kontaktpunkte und schieben Sie die Abdeckung zur Rückseite. Heben Sie anschließend die Abdeckung vom Server und legen Sie sie beiseite.

Abbildung 20. Entfernen der Abdeckung

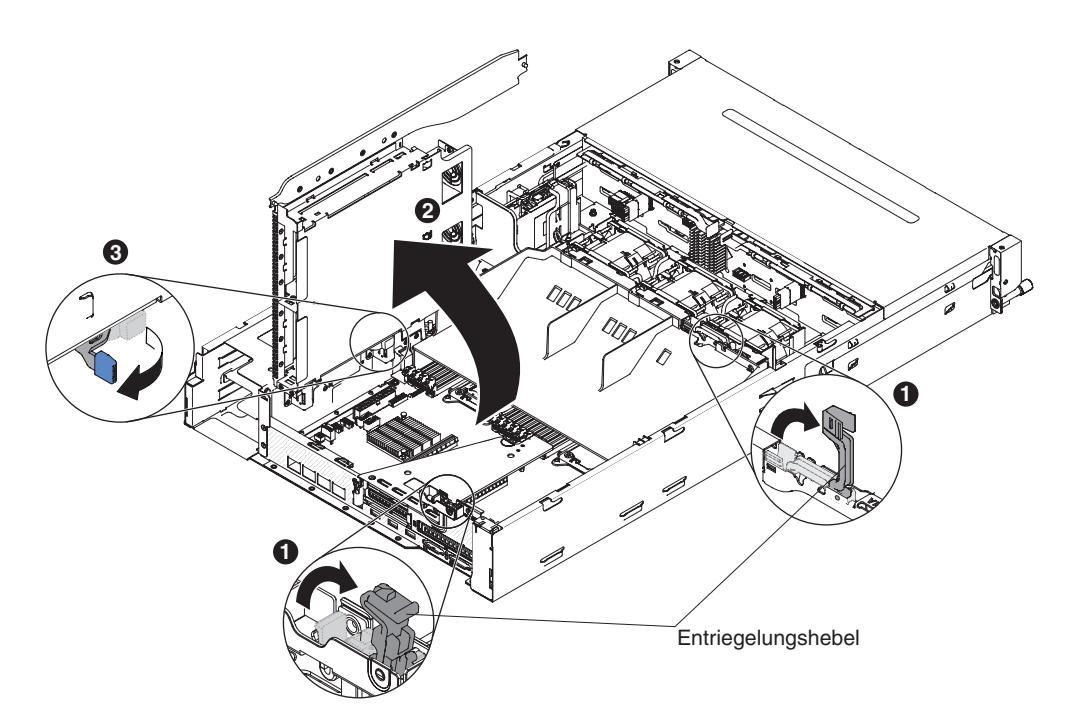
Versetzen Sie den Schalter am Gehäuse für Festplattenlaufwerke an der Rückseite in die verriegelte Position, sodass das Festplattenlaufwerkgehäuse fest sitzt 3.

Abbildung 21. Drehen des Hot-Swap-Festplattenlaufwerkgehäuses an der Rückseite

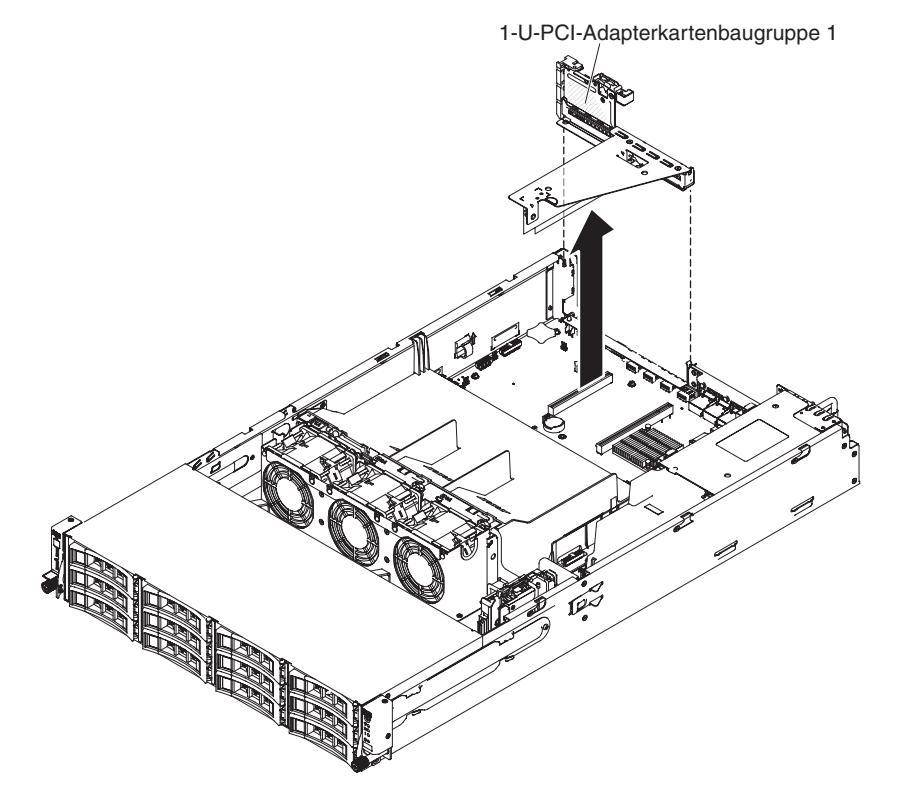
- 5. Wenn in der PCI-Adapterkartenbaugruppe ein Adapter installiert ist, ziehen Sie alle Kabel vom Adapter ab.
- 6. Fassen Sie die Rückseite der PCI-Adapterkartenbaugruppe vorne und hinten an den blauen Berührungspunkten und nehmen Sie sie aus dem PCI-Adapterkartenanschluss auf der Systemplatine heraus.

Abbildung 22. Entfernen der PCI-Adapterkartenbaugruppe 1

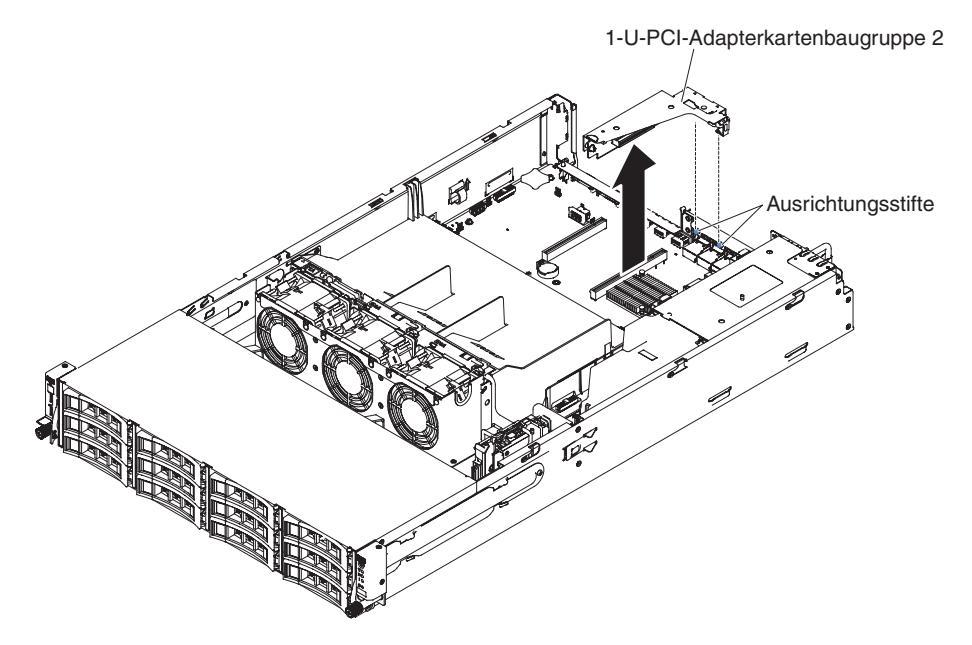
Abbildung 23. Entfernen der PCI-Adapterkartenbaugruppe 2

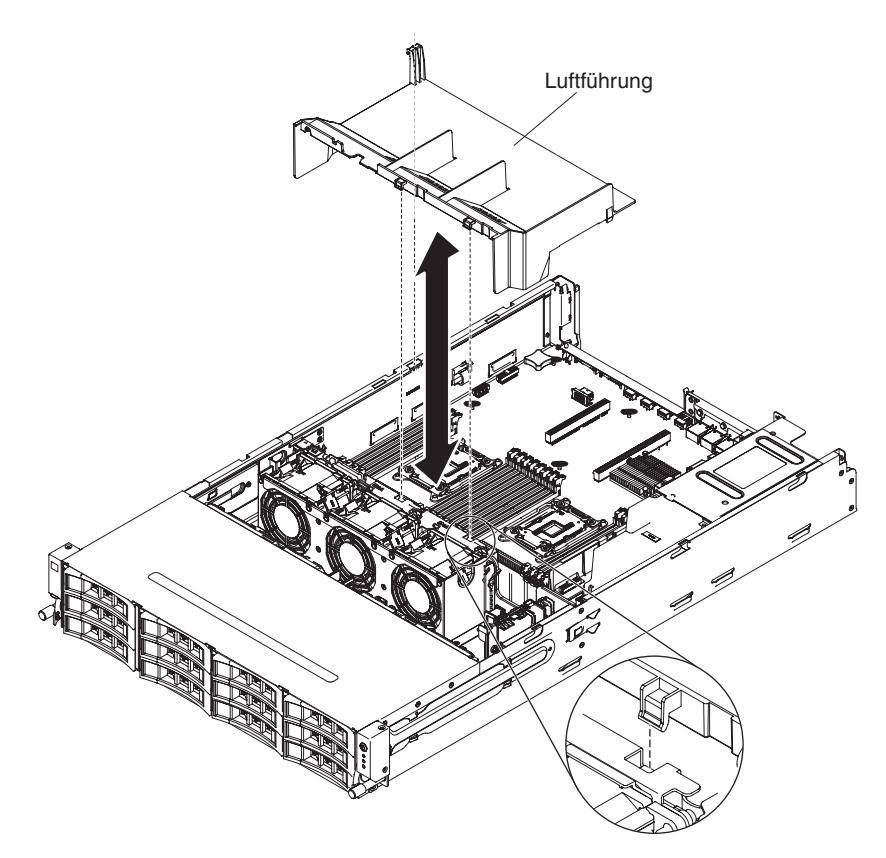
Abbildung 24. Entfernen der Luftführung

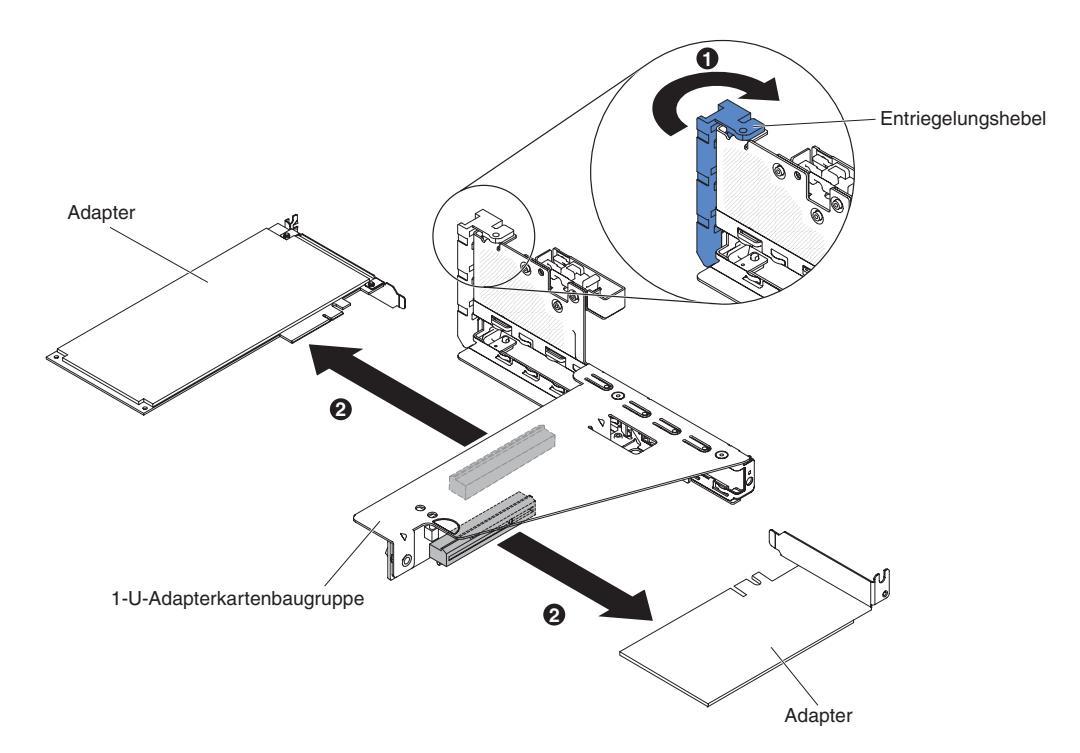
- a. Drehen Sie die Sicherung in die geöffnete Position.
 - b. Fassen Sie den Adapter vorsichtig an der Oberkante oder an den oberen Ecken und ziehen Sie den Adapter aus der PCI-Adapterkartenbaugruppe heraus.

Abbildung 26. Adapterausbau

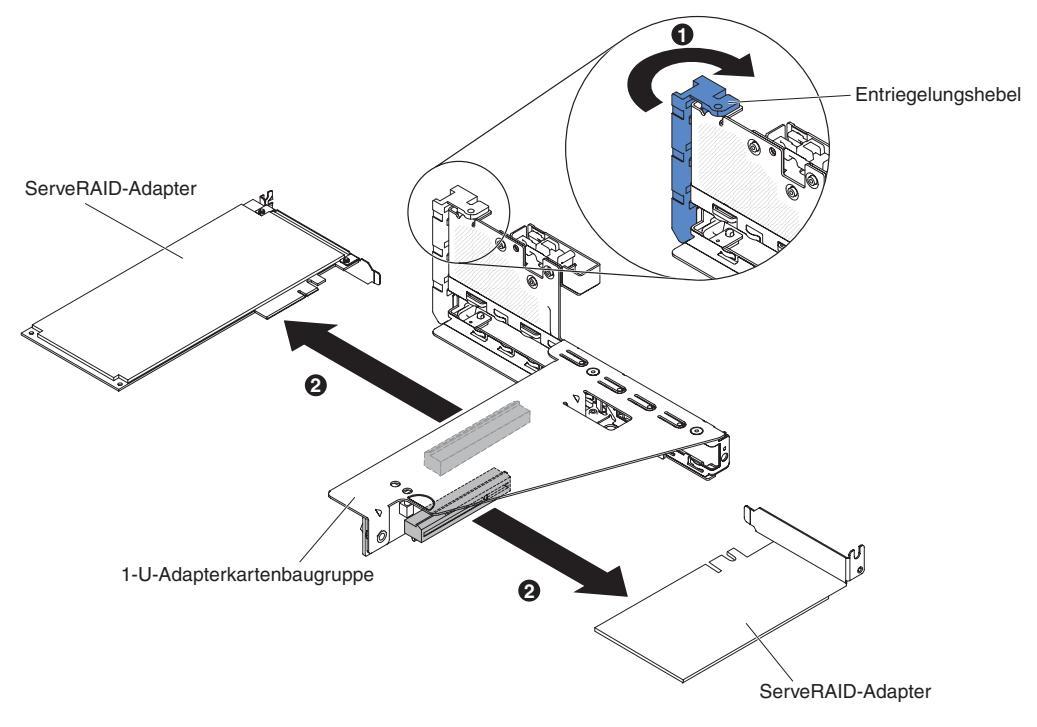
- Für PCI-Adapterkartenbaugruppe 1:
 - a. Drehen Sie die Sicherung in die geöffnete Position.
 - b. Fassen Sie den ServeRAID-Adapter vorsichtig an der Oberkante oder an den oberen Ecken und ziehen Sie den ServeRAID-Adapter aus der PCI-Adapterkartenbaugruppe heraus.

Abbildung 27. Entfernen des ServeRAID-Adapters

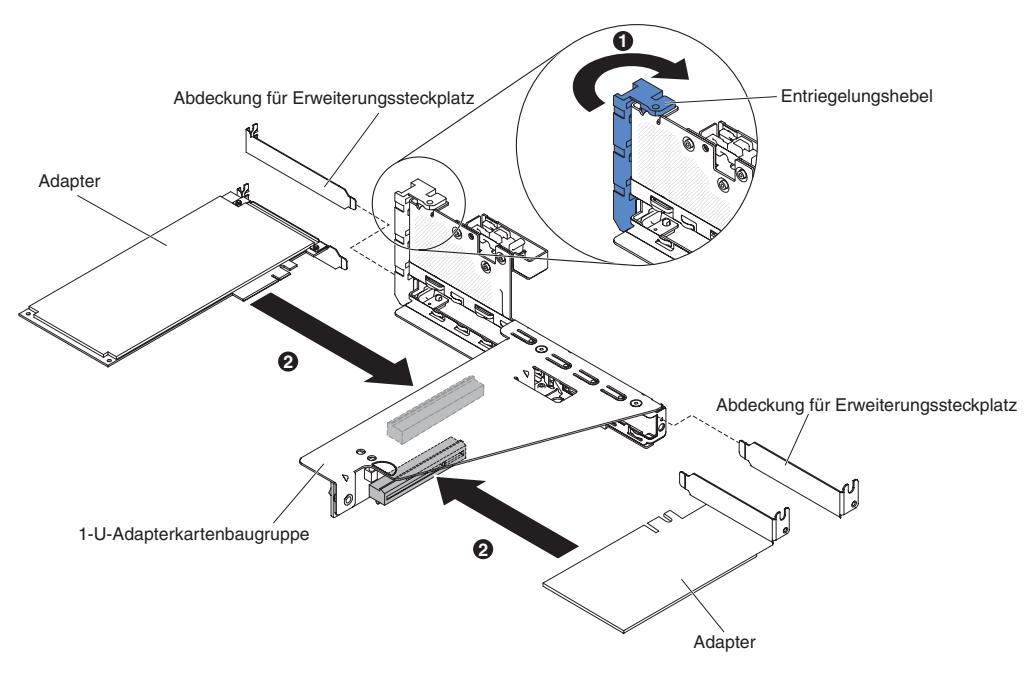
- b. Drehen Sie die Sicherung in die geschlossene Position. Stellen Sie sicher, dass die Sicherung den Adapter ordnungsgemäß befestigt.

Abbildung 30. Adapterinstallation

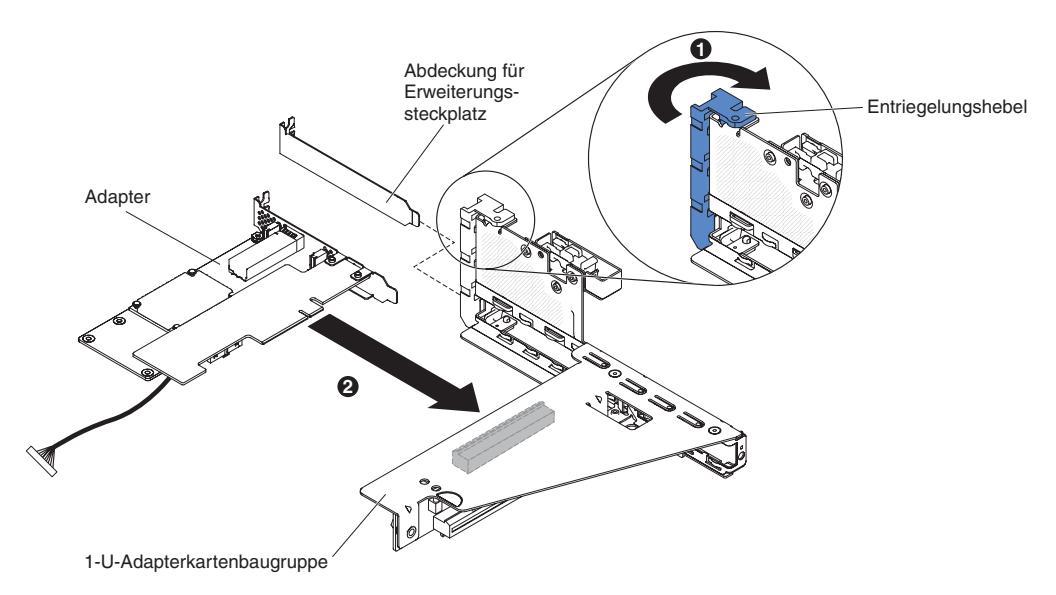
- 5. Entfernen Sie die PCI-Adapterkartenbaugruppe (siehe Abschnitt "PCI-Adapterkartenbaugruppe entfernen" auf Seite 42.
- 6. Drehen Sie die Sicherung in die geöffnete Position. Installieren Sie den Adapter in der PCI-Adapterkartenbaugruppe. Richten Sie dazu den Stecker am Rand des Adapters am Anschluss der PCI-Adapterkartenbaugruppe aus. Drücken Sie den Kartenrand mit dem Stecker fest in die PCI-Adapterkartenbaugruppe. Stellen Sie sicher, dass der Adapter in der PCI-Adapterkartenbaugruppe einrastet und fest sitzt.

Abbildung 31. Installation eines eingebetteten 10-GbE-SFP+-Adapters mit einem Anschluss

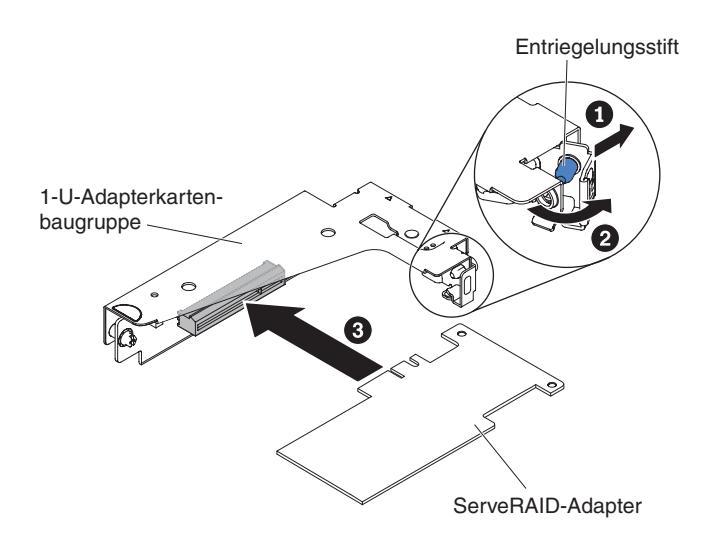
- Für PCI-Adapterkartenbaugruppe 2:
 - a. Ziehen Sie den Entriegelungsstift, um die Sicherung zu entriegeln. Drehen Sie dann die Sicherung in die geöffnete Position.
 - b. Richten Sie den ServeRAID-Adapter so aus, dass die Führungen korrekt am Anschluss auf der PCI-Adapterkartenbaugruppe 2 ausgerichtet sind.
 - c. Setzen Sie den ServeRAID-Adapter so in den Anschluss auf der Adapterkarte ein, dass er fest sitzt.

Abbildung 36. Installation eines ServeRAID-Adapters

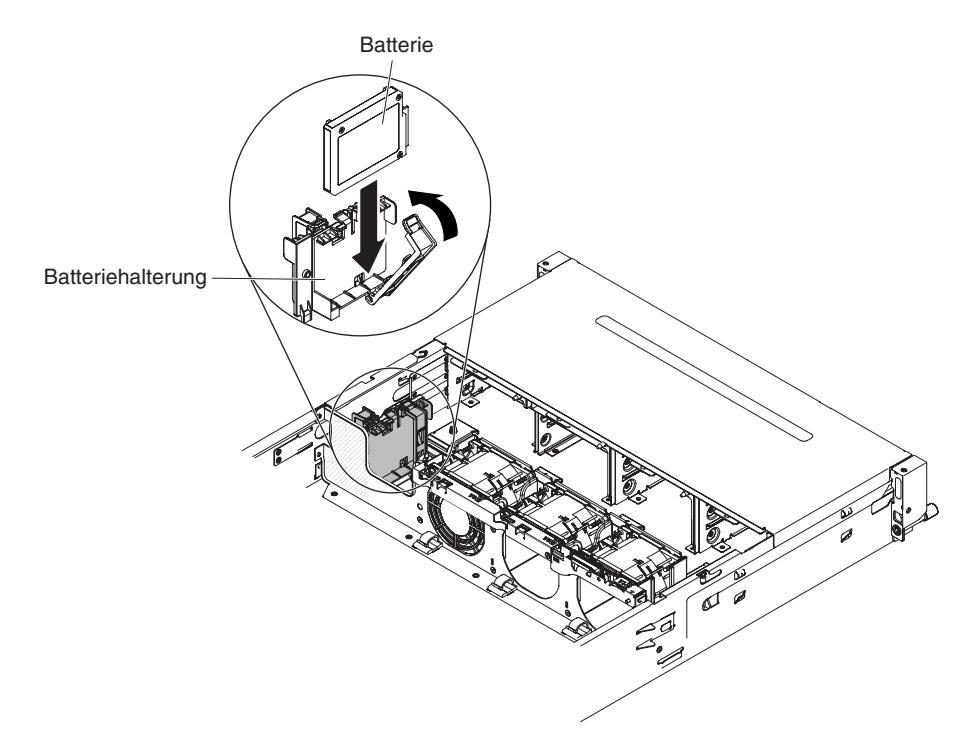
- b. Drücken Sie die Batteriesicherungsklammer wieder in die vertikale Position, bis sie einrastet und somit die Batterie befestigt.

Abbildung 37. Installation der Batterie

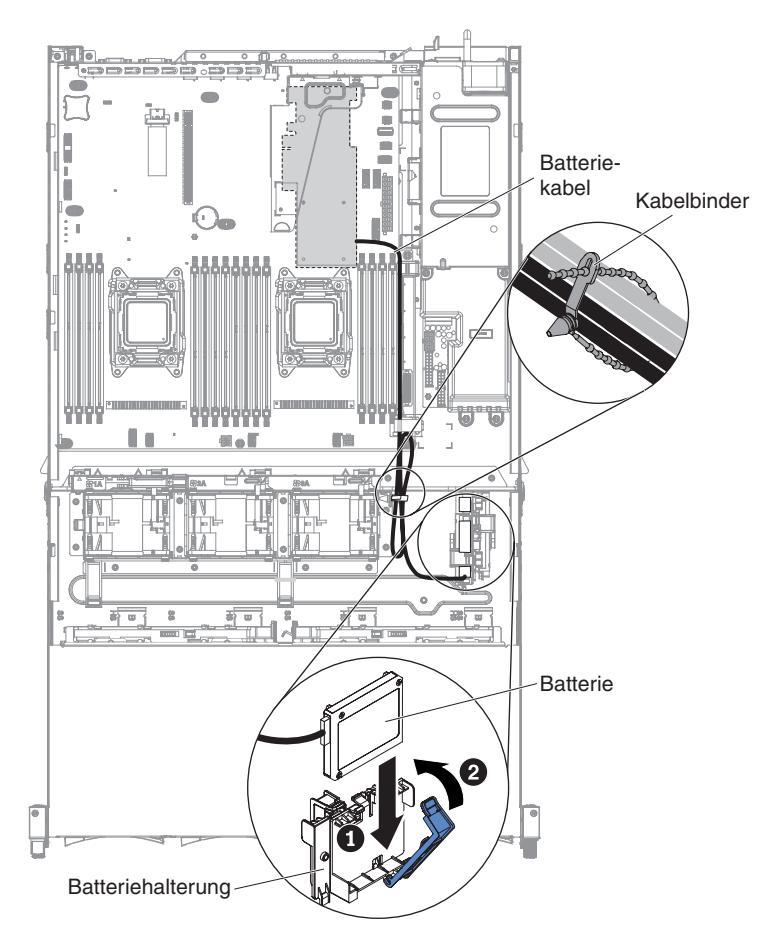
5. Schließen Sie das Kabel der fernen Batterie an den Kabelsockel der fernen Batterie auf dem ServeRAID-Adapter an. Verlegen Sie das Kabel der fernen Batterie im Server wie in der folgenden Abbildung dargestellt.

Abbildung 38. Anschluss des Batteriekabels

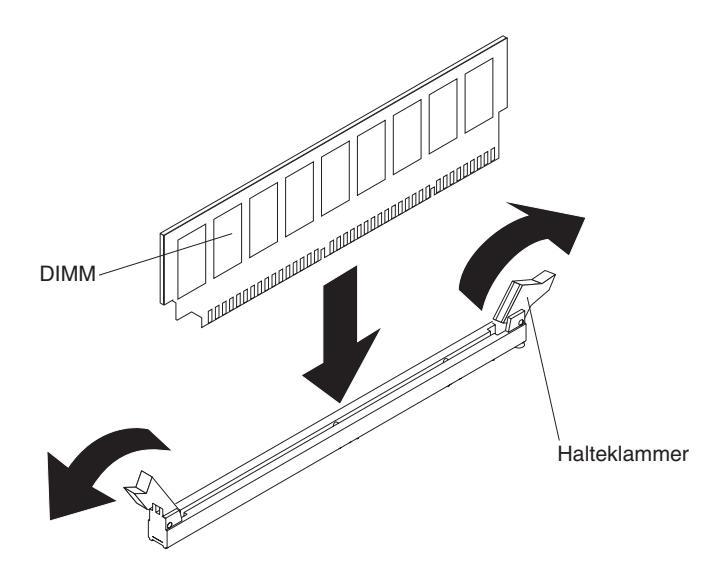
Abbildung 46. Installation eines DIMMs

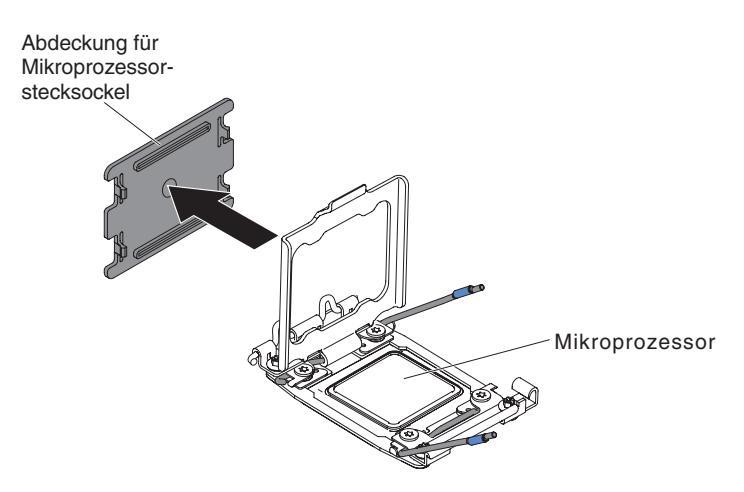
Abbildung 53. Stecksockelabdeckung entfernen

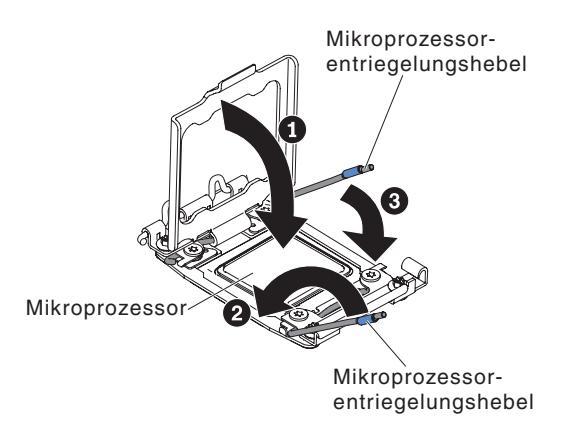
11. Gehen Sie wie folgt vor, um die Lösehebel und die Halterung am Mikroprozessorstecksockel zu schließen:

Abbildung 54. Hebel und Halterung des Mikroprozessorstecksockels arretieren

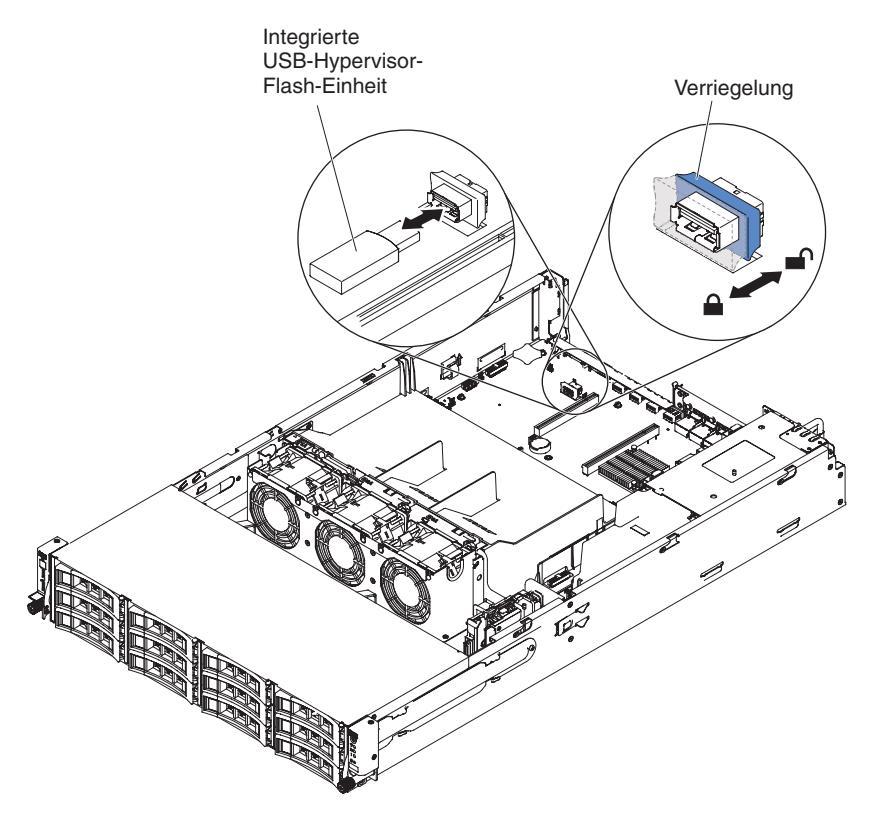
7. Schieben Sie die Verriegelung in Richtung der Adapterkartenbaugruppe in die verriegelte Position, bis sie fest sitzt.

Abbildung 64. Installation der integrierten USB-Hypervisor-Flash-Einheit

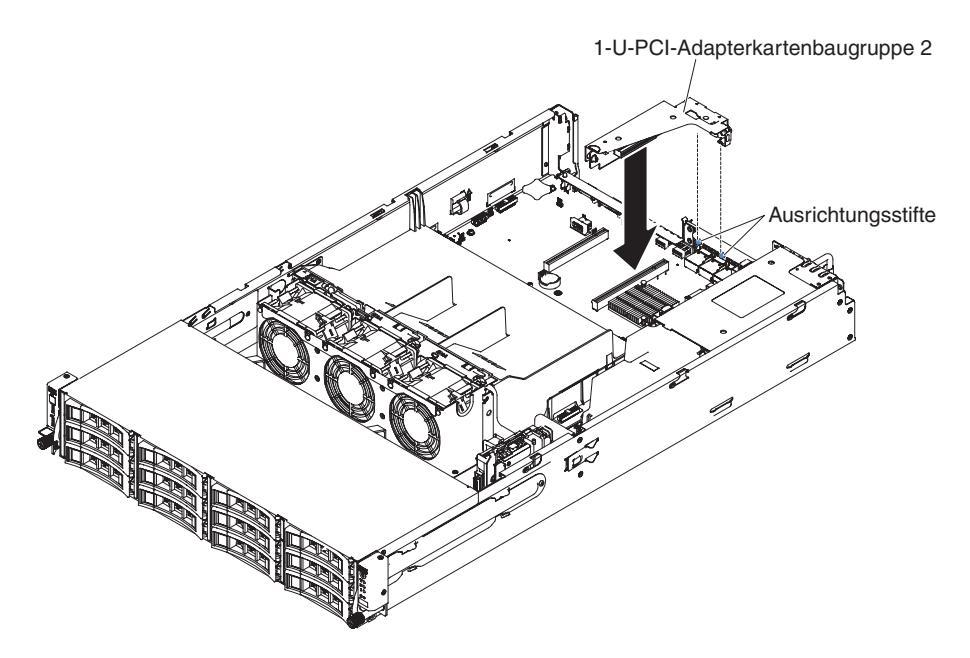
Abbildung 68. Installation der PCI-Adapterkartenbaugruppe 2

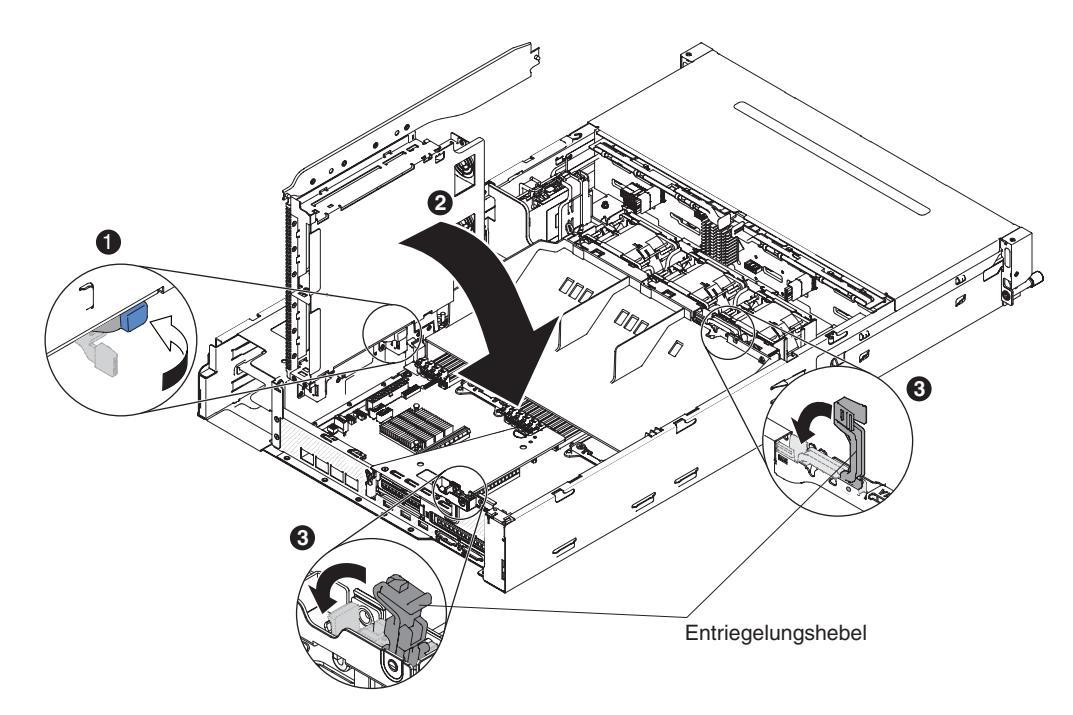
- 1. Lesen Sie die Sicherheitsinformationen ab dem Abschnitt "Sicherheit" auf Seite vii und den Abschnitt "Installationsrichtlinien" auf Seite 36.
- Verschieben Sie den Schalter an dem Gehäuse für Festplattenlaufwerke an der Rückseite in die entriegelte Position 1.
- **3**. Drehen Sie das Gehäuse langsam nach unten, bis es fest in seiner Position **2** sitzt.
- 4. Schließen Sie die zwei blauen Verriegelungen am Gehäuse 3.

Abbildung 69. Installation des Hot-Swap-Festplattenlaufwerkgehäuses an der Rückseite

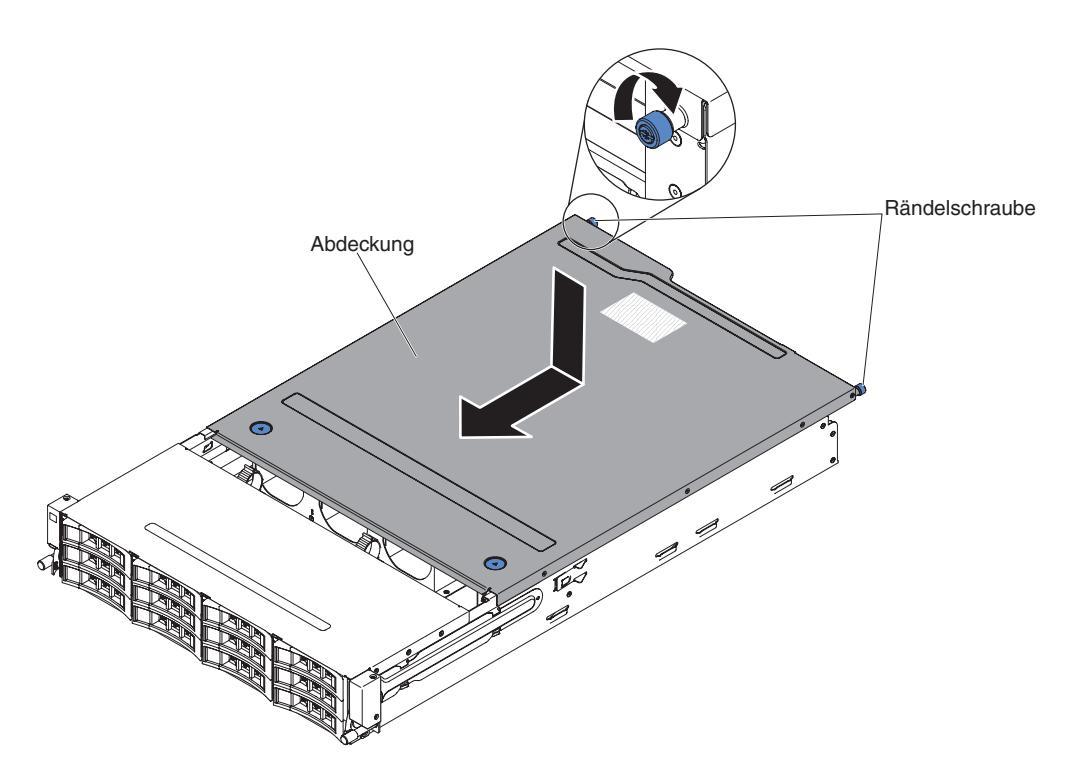
3. Ziehen Sie die Abdeckung zur Vorderseite des Servers, bis die Abdeckung vollständig geschlossen ist.

Abbildung 70. Installation der Abdeckung

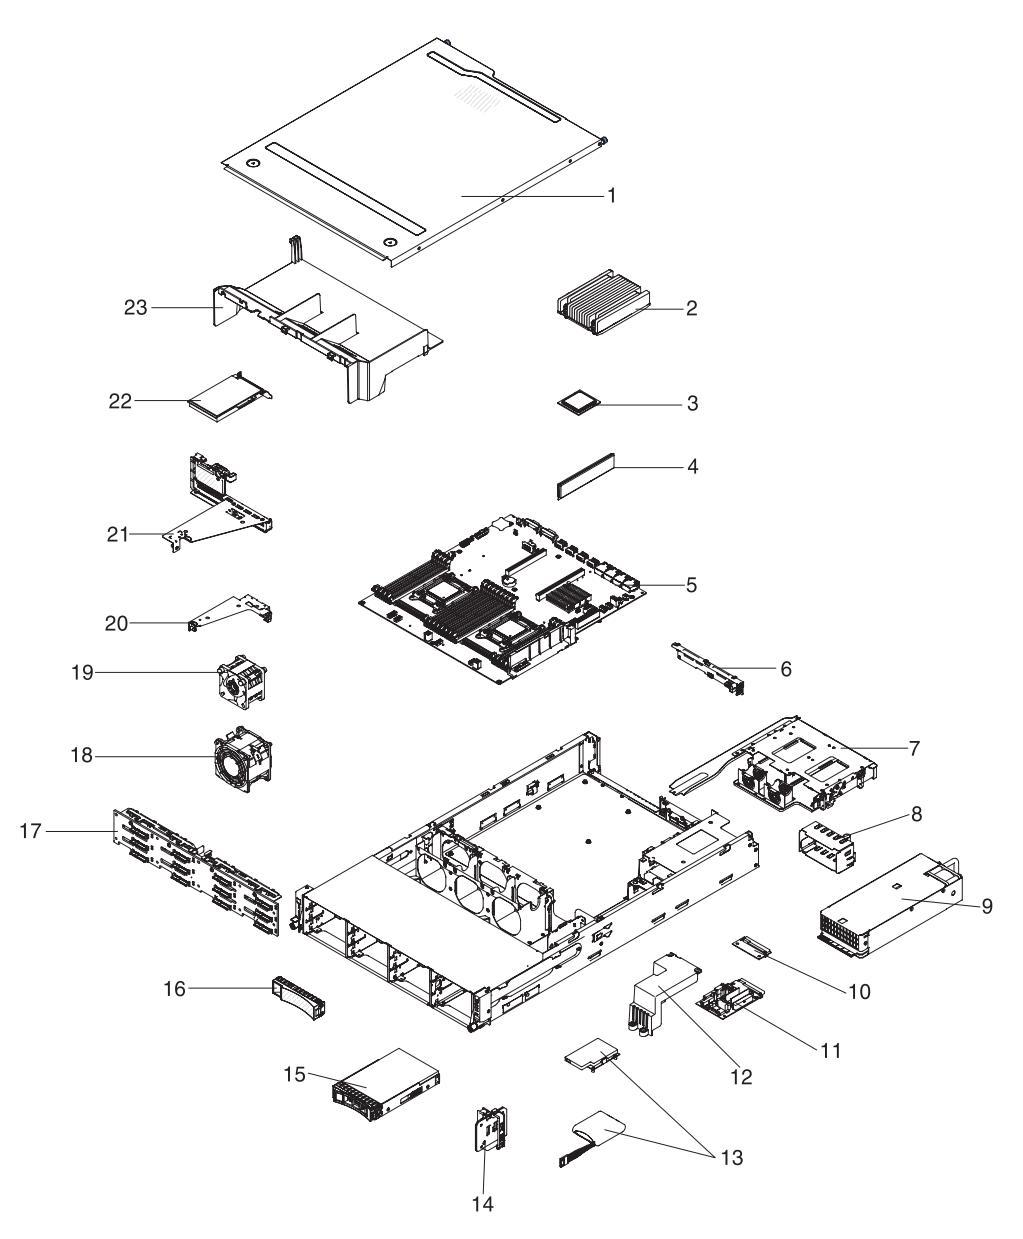
In der folgenden Abbildung sind die Position der wichtigsten Komponenten des Servers dargestellt. Die Abbildungen in diesem Dokument weichen möglicherweise geringfügig von Ihrer Hardware ab.

Abbildung 75. Serverkomponenten

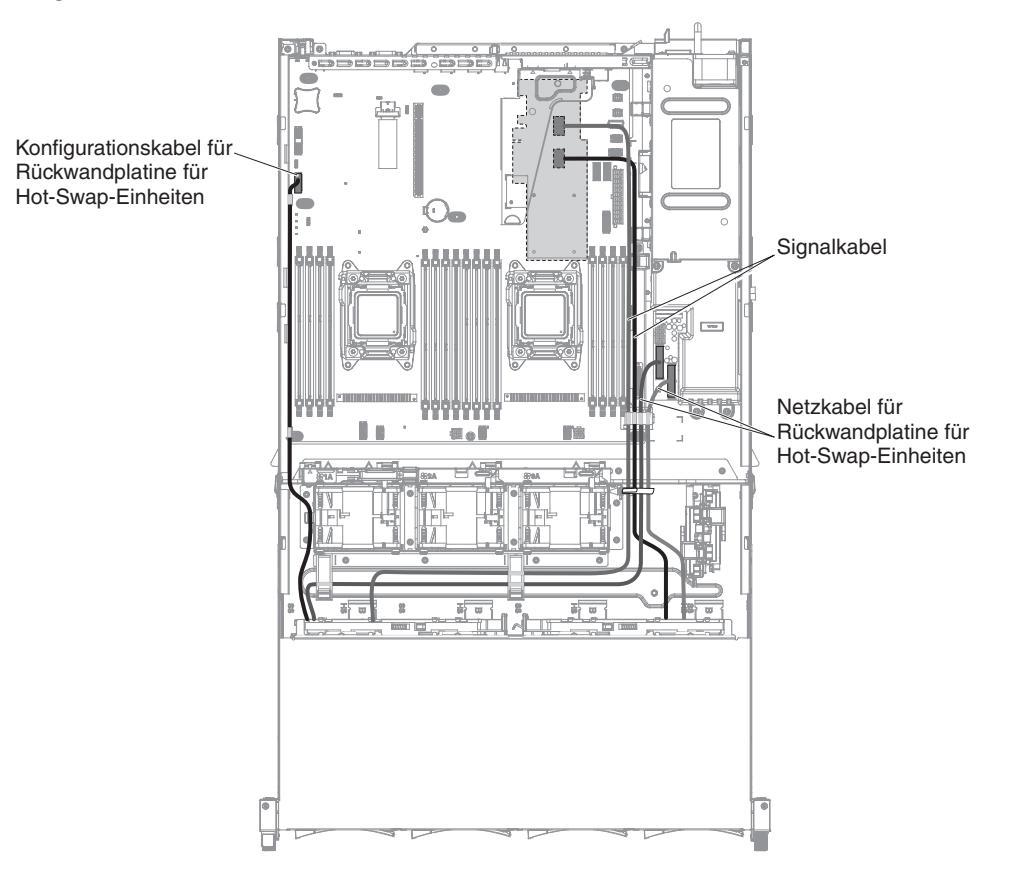
In der folgenden Abbildung ist die Verkabelungsinformation für den Hardware-ServeRAID für zwölf 3,5-Zoll-Hot-Swap-Laufwerk mit Rückplatinenbaugruppen dargestellt:

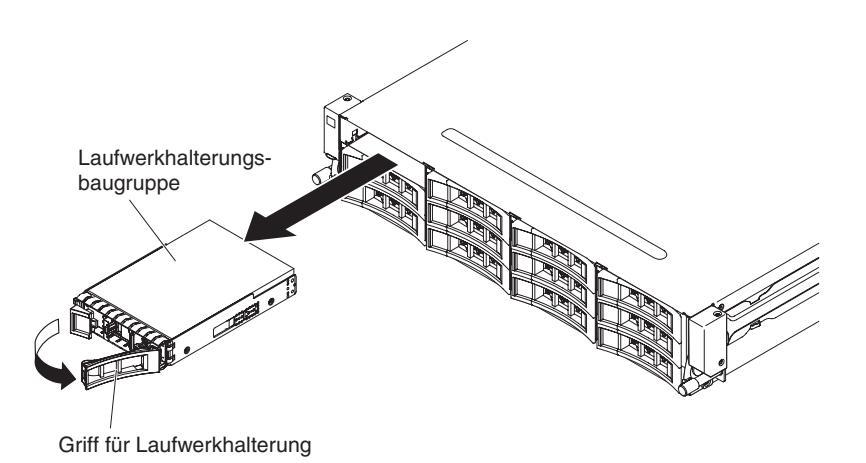
2. Drücken Sie auf den Entriegelungshebel seitlich an der Vorderseite des Laufwerks.

Abbildung 76. Entfernen eines Hot-Swap-Laufwerks

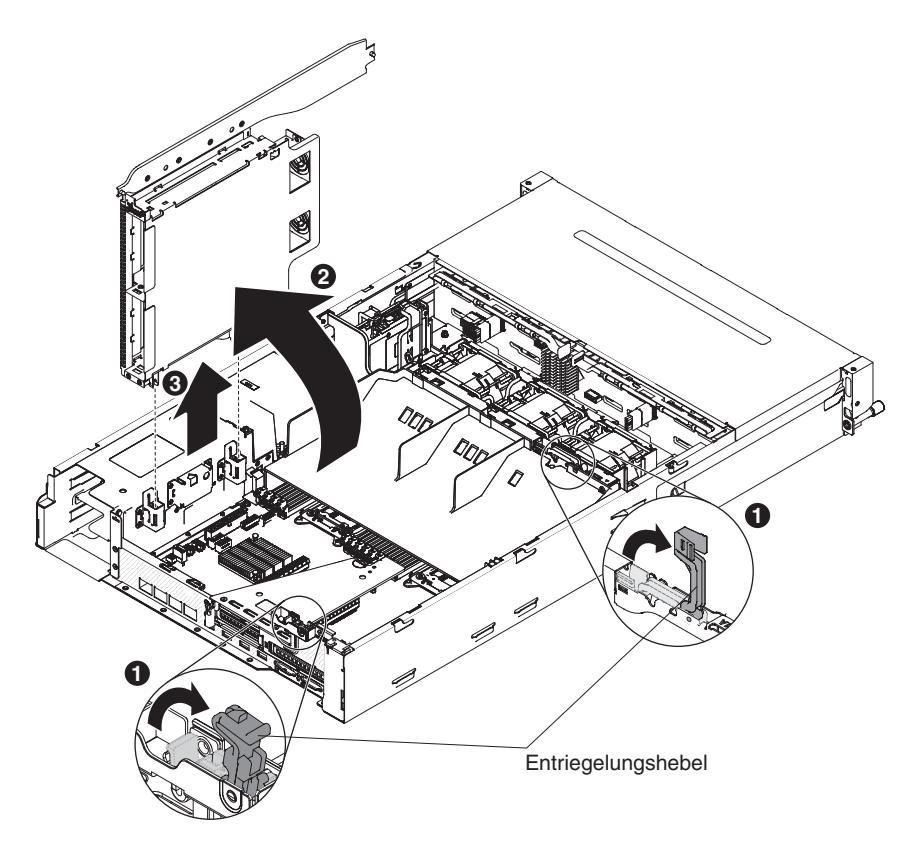
- 1. Lesen Sie die Sicherheitsinformationen ab dem Abschnitt "Sicherheit" auf Seite vii und den Abschnitt "Installationsrichtlinien" auf Seite 36.
- Schalten Sie den Server (siehe Abschnitt "Server ausschalten" auf Seite 22) und alle angeschlossenen Peripheriegeräte aus. Ziehen Sie alle Netzkabel und anschließend alle externen Kabel ab, die zum Ersetzen der Einheit entfernt werden müssen.
- **3**. Entfernen Sie die obere Abdeckung des Servers (siehe Abschnitt "Obere Abdeckung des Servers entfernen" auf Seite 285.
- 4. Öffnen Sie die blauen Verriegelungen 1 am Gehäuse.

Abbildung 80. Entfernen des Hot-Swap-Festplattenlaufwerkgehäuses an der Rückseite

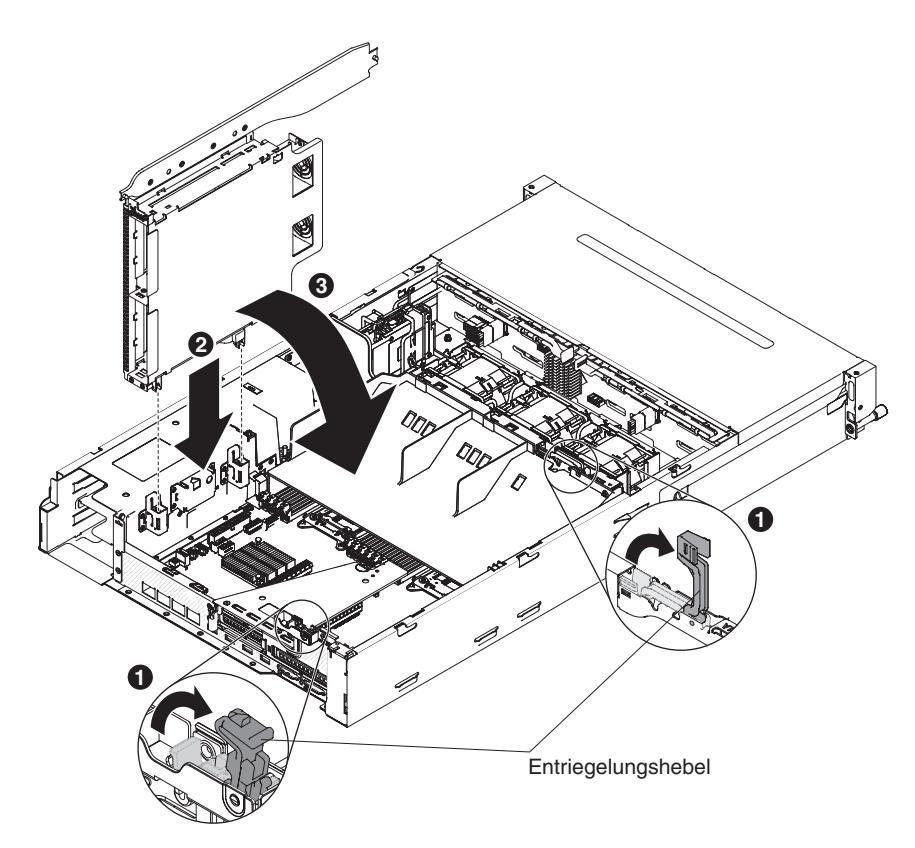
- 6. Stellen Sie sicher, dass sich der Schalter am Festplattenlaufwerkgehäuse an der Rückseite in der entriegelten Position befindet.
- 7. Drehen Sie das Gehäuse nach innen, bis es fest in der Position sitzt 3.

Abbildung 81. Installation des Festplattenlaufwerkgehäuses an der Rückseite

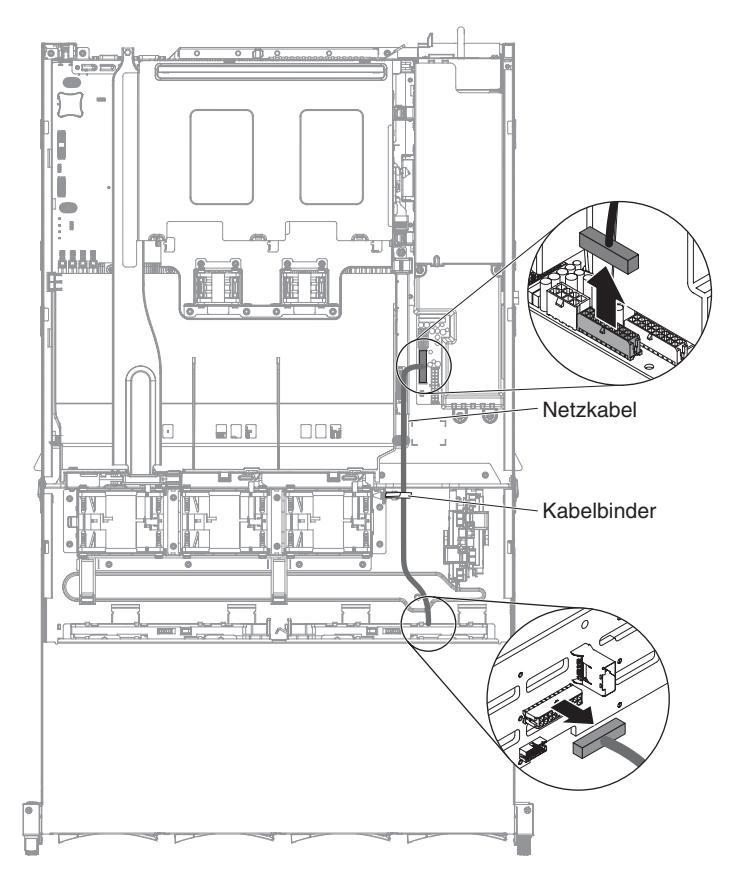
- 8. Schließen Sie die Verriegelungen am Gehäuse.
- 9. Entfernen Sie das Netzkabel, das derzeit die Rückwandplatine für Hot-Swap-Festplattenlaufwerke im Server mit der Netzteiladapterkarte verbindet.
 - Typ 1 SATA

Abbildung 82. Kabelführung

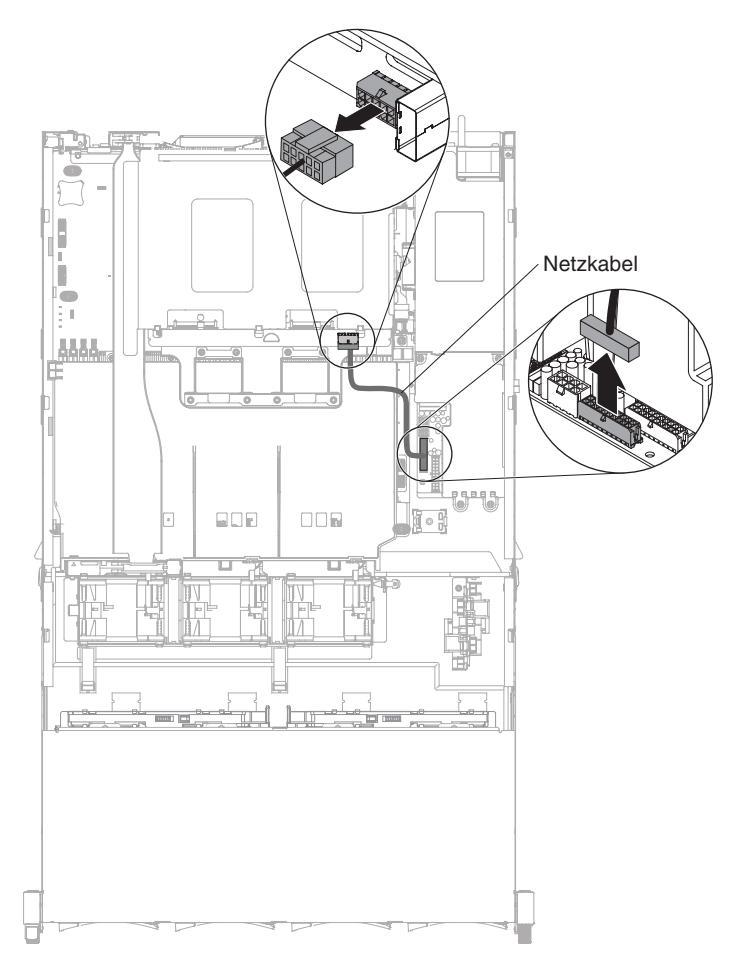
• Typ 2 - SAS

Abbildung 83. Kabelführung
