System x3650 M4 BD Typ 5466 Installations- und Servicehandbuch

Erste Ausgabe (Januar 2014)

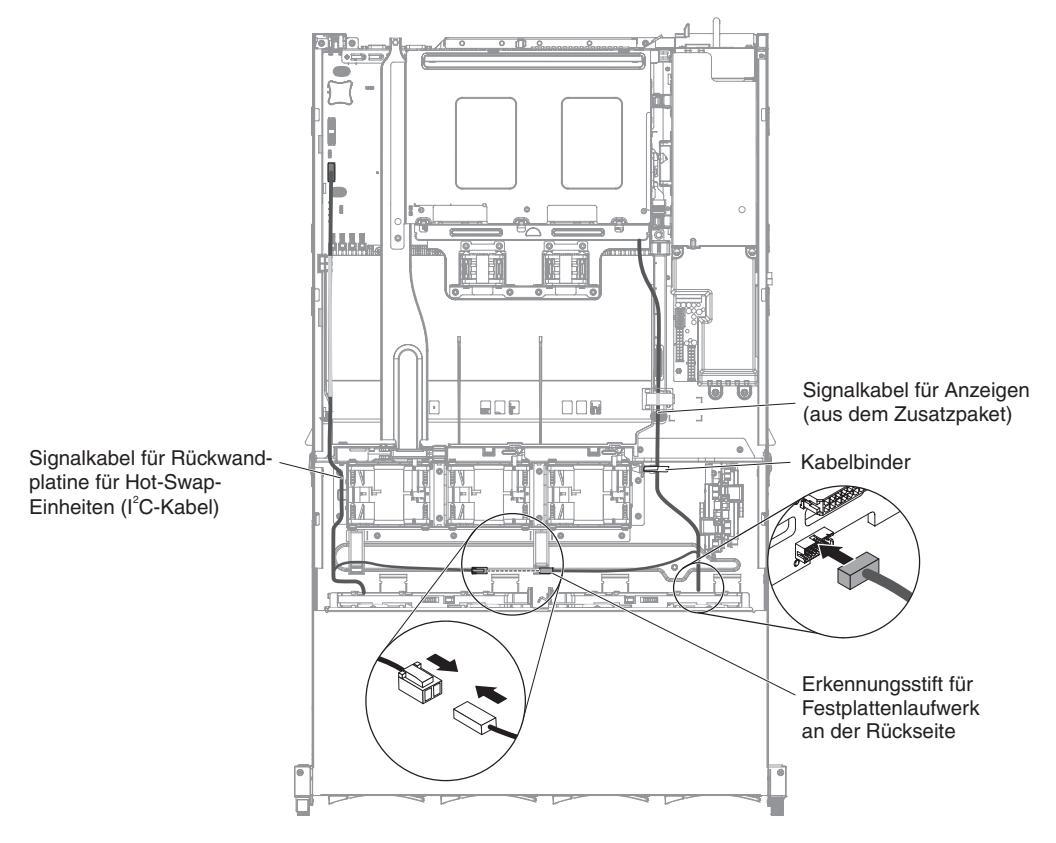
- b. Setzen Sie die Rückwandplatine für Hot-Swap-Einheiten in das Gehäuse für Festplattenlaufwerke an der Rückseite ein (siehe Abschnitt "Rückwandplatine für Hot-Swap-Einheiten am Festplattenlaufwerkgehäuse an der Rückseite ersetzen" auf Seite 262).
- c. Schließen Sie das andere Ende des Signalkabels für Anzeigen an die Rückwandplatine des Hot-Swap-Festplattenlaufwerks im Server an.
d. Stellen Sie fest, wo sich der Erkennungsstift für das rückseitige Festplattenlaufwerk am Signalkabel für die Hot-Swap-Rückwandplatine (I²C) befindet, das sich in der Nähe des Systemlüfterrahmens befindet. Verbinden Sie diesen Erkennungsstift anschließend mit dem Erkennungsstift für das Festplattenlaufwerk an der Rückseite am Signalkabel für Anzeigen aus dem Zusatzpaket.

Abbildung 85. Kabelführung

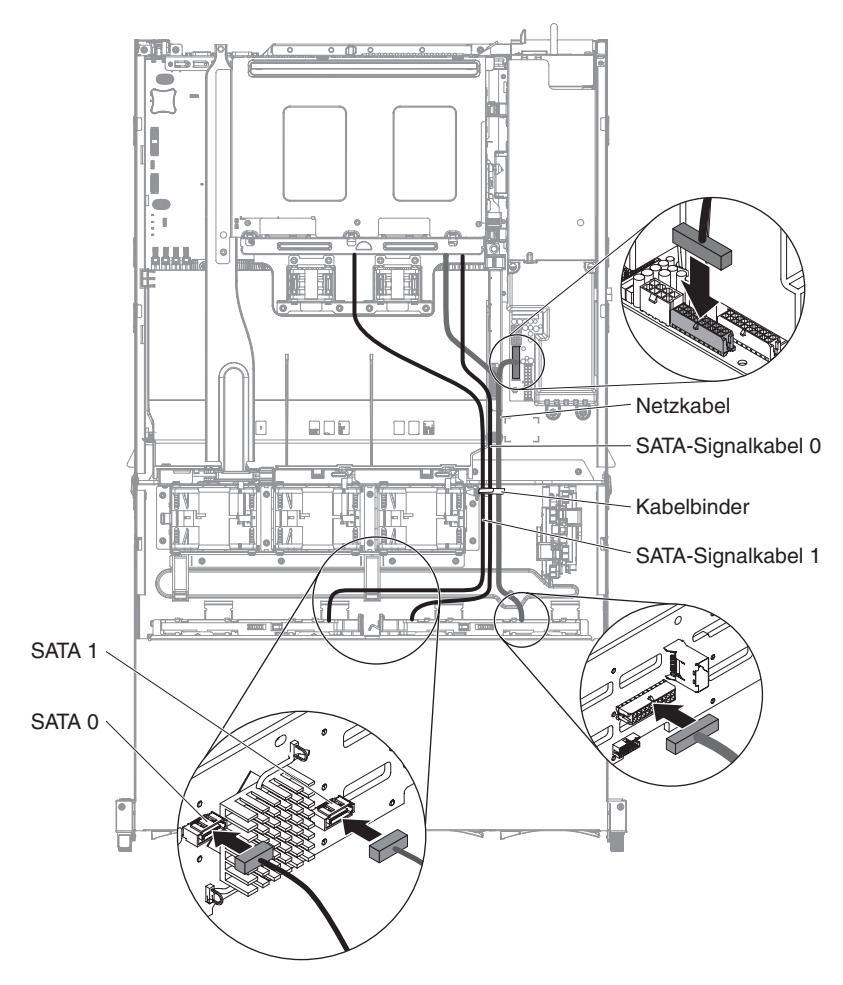
e. Schließen Sie das andere Ende des SATA-Signalkabels und des SATA-Netzkabels an die Netzteiladapterkarte und an die Rückwandplatine des Hot-Swap-Festplattenlaufwerks im Server an. Stellen Sie sicher, dass die Bezeichnungen an beiden Anschlüssen übereinstimmen.

Abbildung 86. Kabelführung

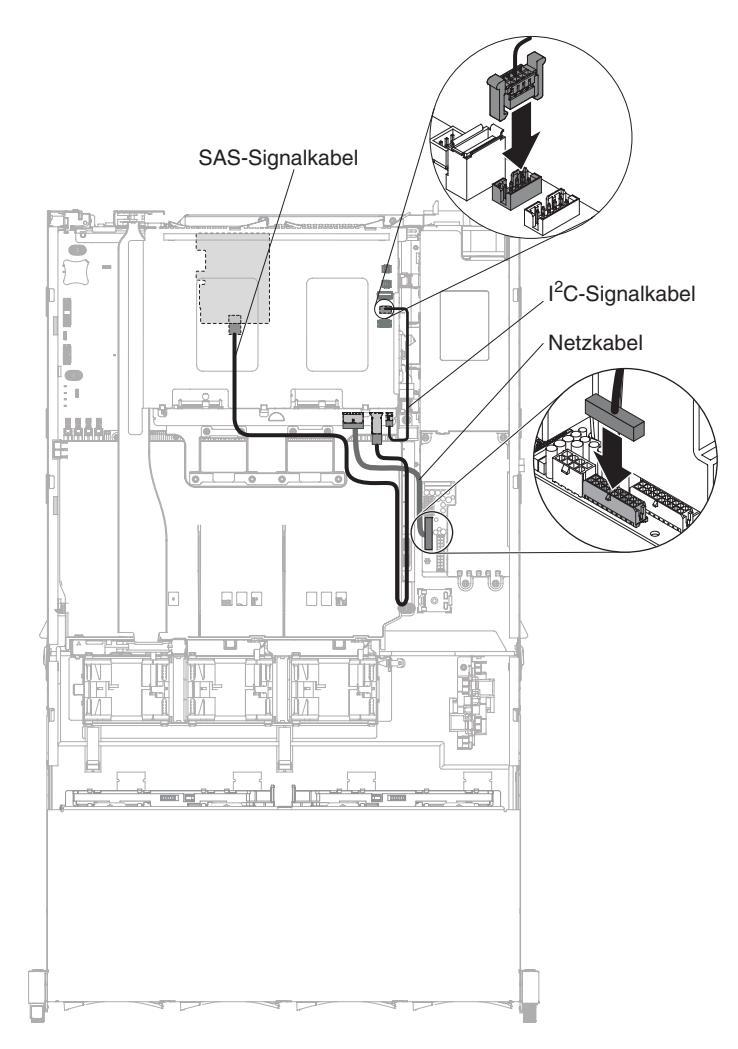
- b. Setzen Sie die Rückwandplatine für Hot-Swap-Einheiten in das Gehäuse für Festplattenlaufwerke an der Rückseite ein (siehe Abschnitt "Rückwandplatine für Hot-Swap-Einheiten am Festplattenlaufwerkgehäuse an der Rückseite ersetzen" auf Seite 262.
- c. Schließen Sie die anderen Enden der I²C-Signal-, SAS-Signal- und Netzkabel an.

Abbildung 89. Kabelführung

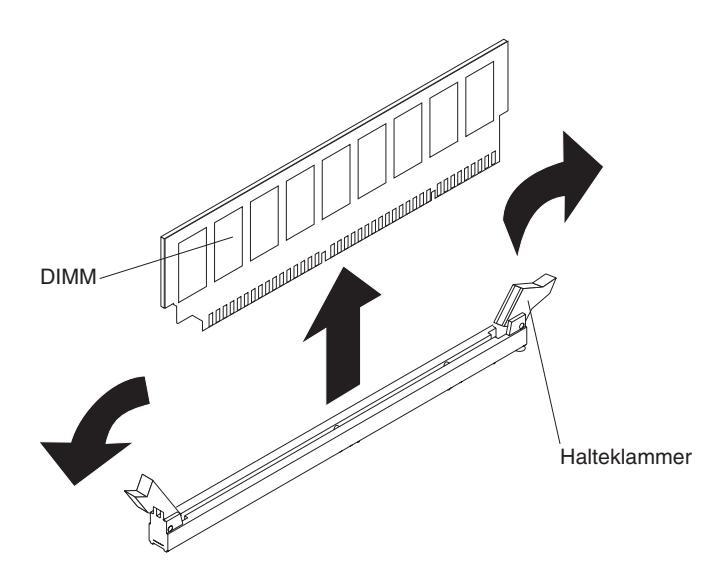
Abbildung 96. DIMM entfernen

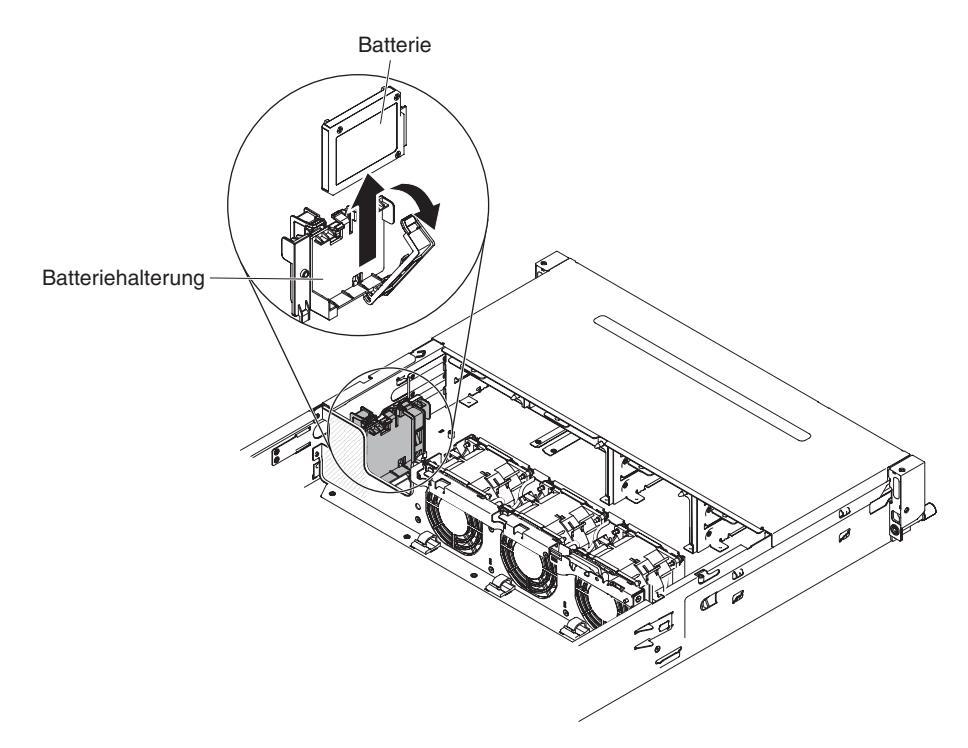
Abbildung 105. Entfernen der Batterie für den RAID-Adapter

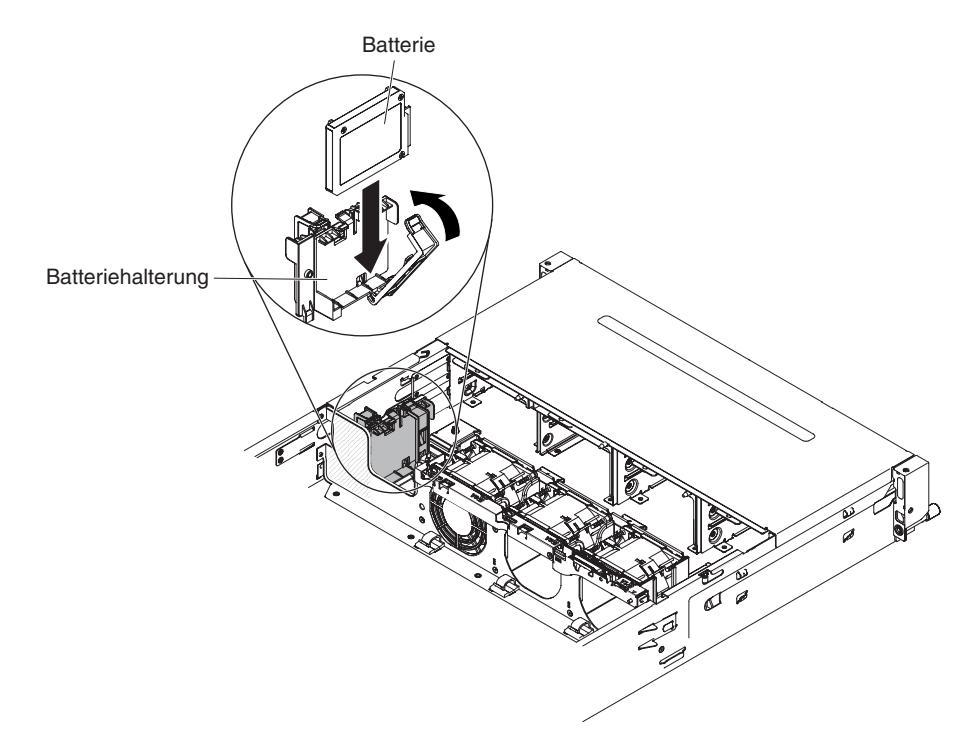
Abbildung 106. Installation der Batterie für den RAID-Adapter

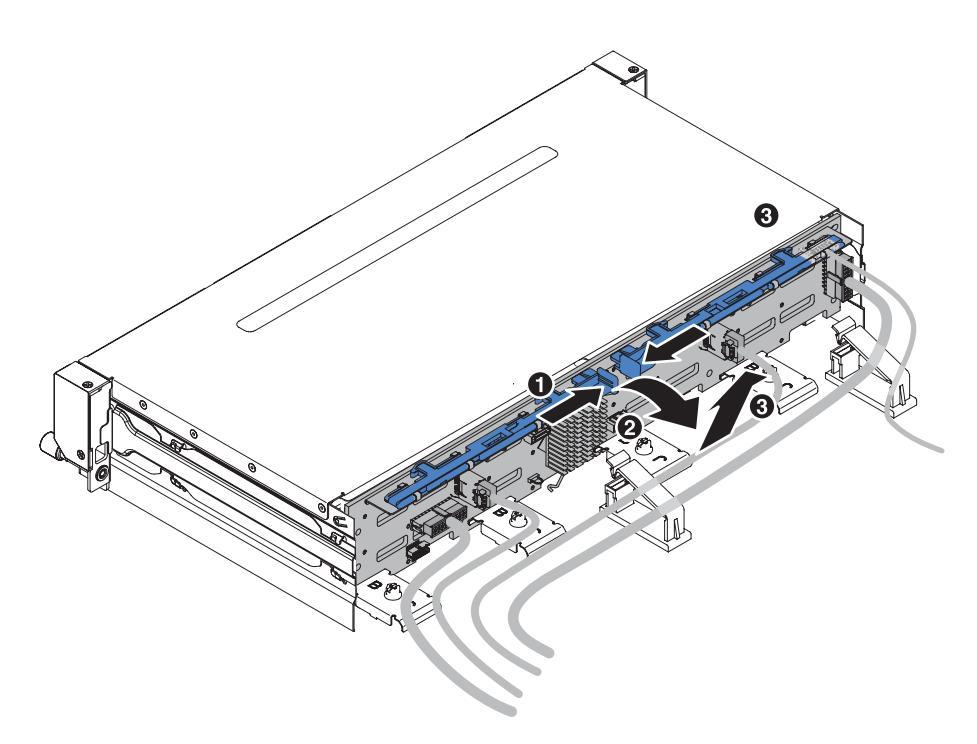
Abbildung 141. Entfernen einer Rückwandplatine für Hot-Swap-Festplattenlaufwerke

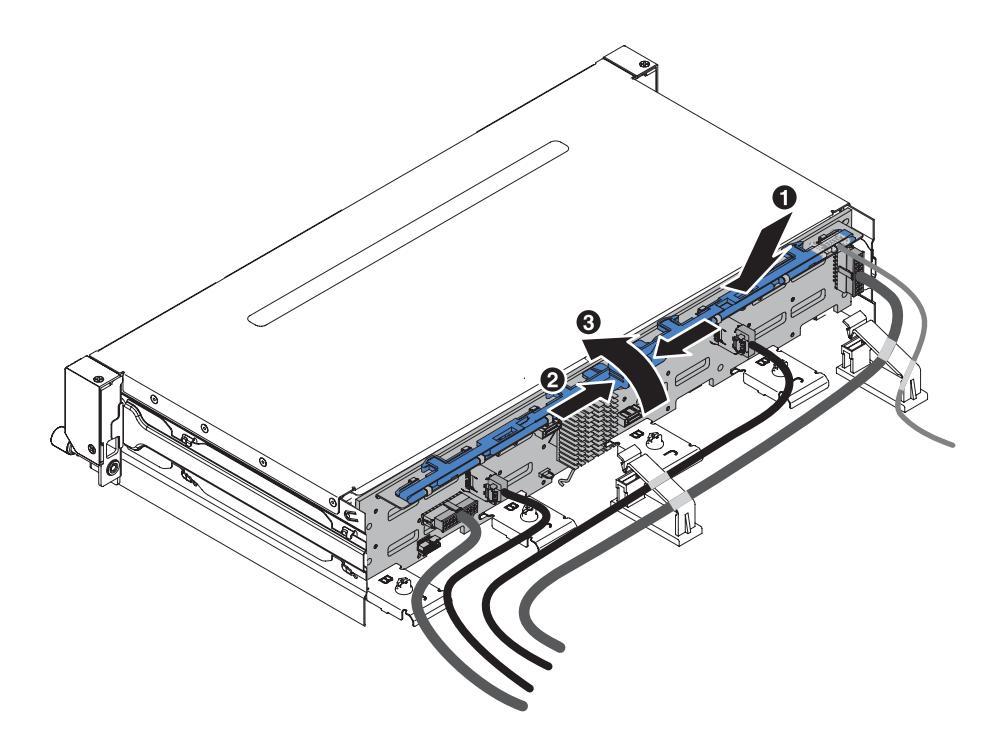
Abbildung 144. Installation der Rückwandplatine für Hot-Swap-Festplattenlaufwerke

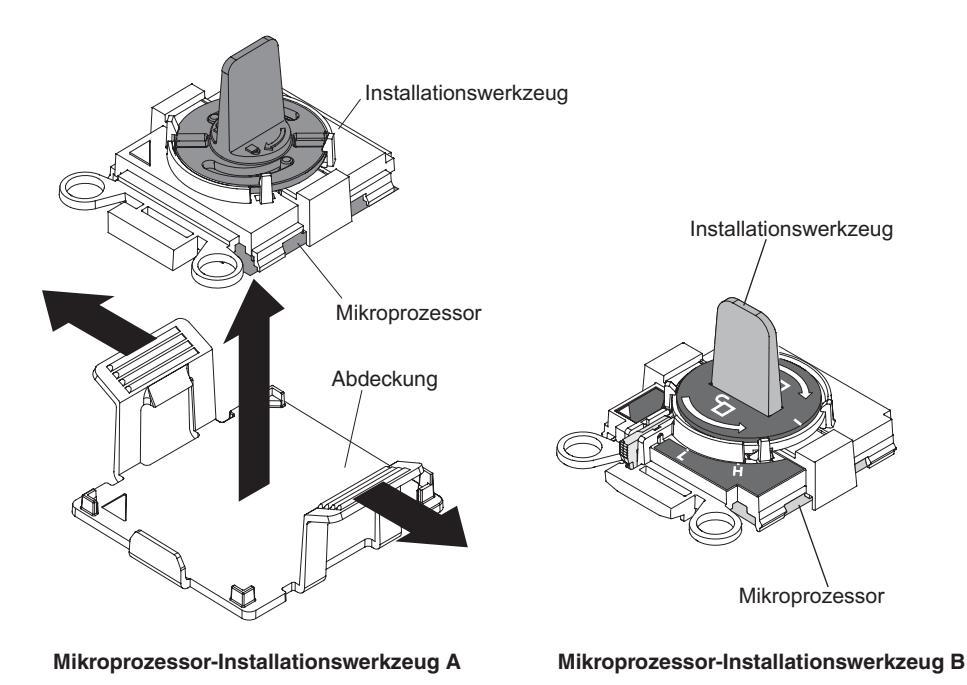
Abbildung 163. Installationswerkzeuge für Mikroprozessoren

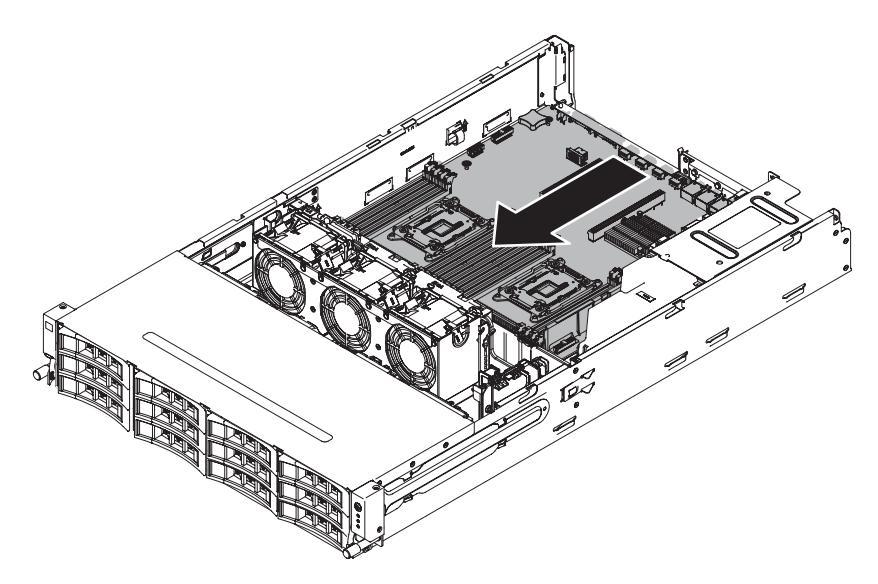
Abbildung 178. Systemplatinenausbau
